**Esecuzione Immobiliare n. 58/2019 R.G.E.****Relazione danni post perizia**

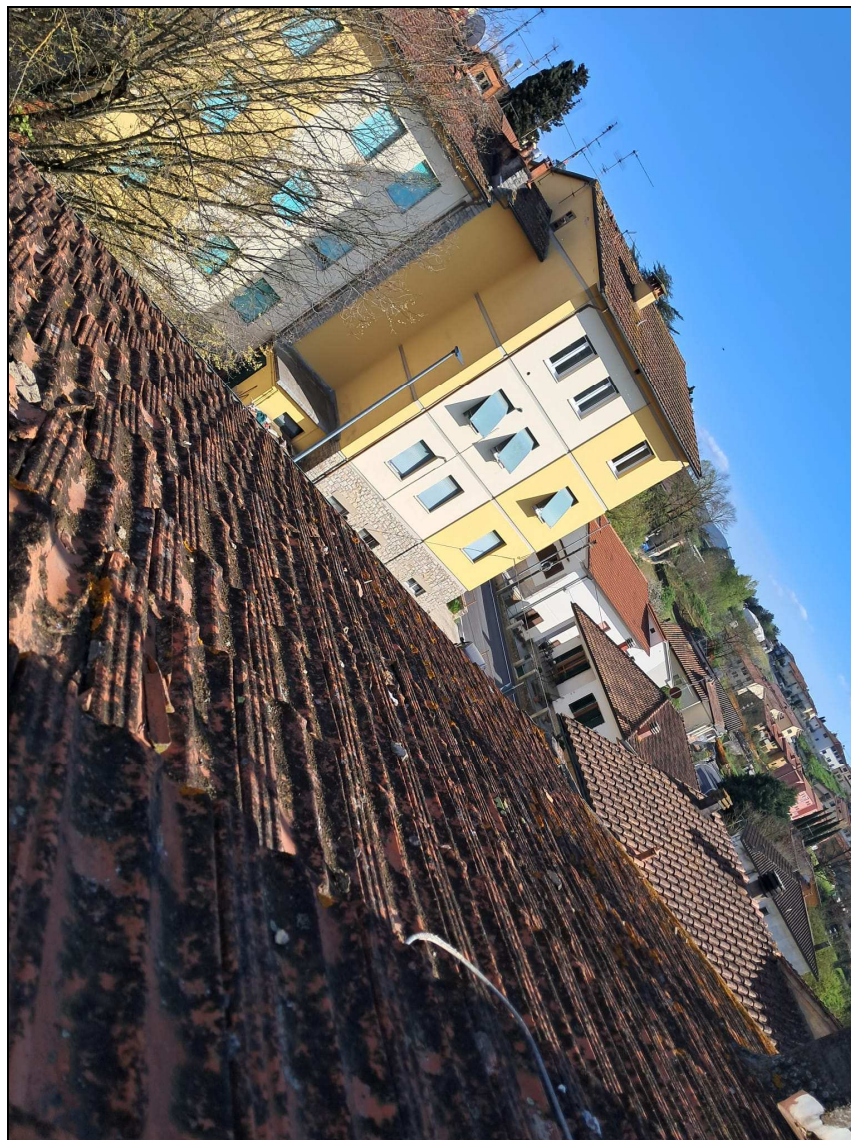
### Foto – 1 foto manto di copertura

Per quanto riguarda la copertura onde prevenire, a medio termine, che le infiltrazioni di acqua peggiorino le condizioni del compendio staggiato e di conseguenza anche l'appartamento sottostante al piano terreno, occorre installare un ponteggio circostante l'edificio, smontaggio delle tegole, installazione di guaina impermeabile e successivo rimontaggio di tegole nuove, in quanto quelle esistenti sono nella maggior parte deteriorate.

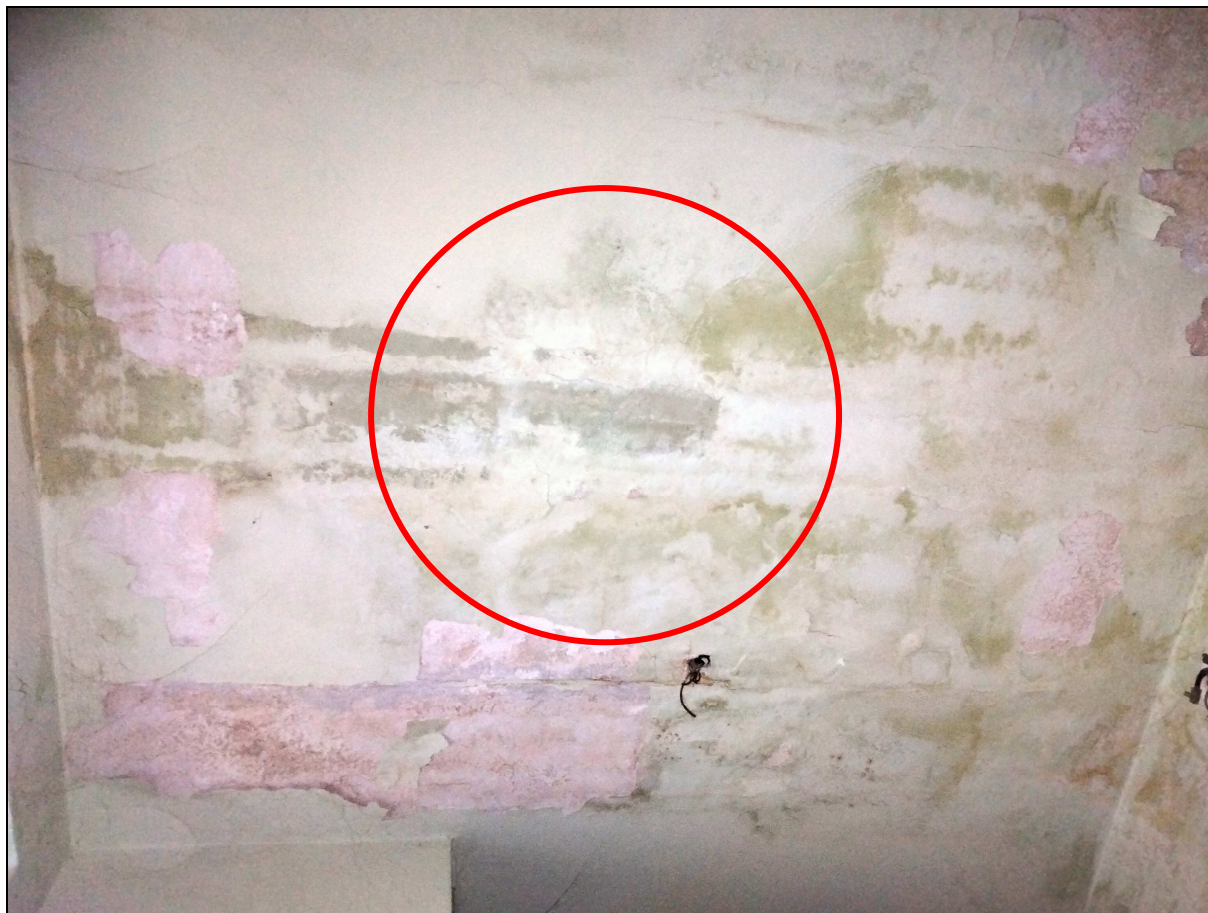
Durante il sopralluogo del 08/04/2025, ho verificato che l'allacciamento al pubblico acquedotto è chiuso, quindi insieme al rappresentante dell'IVG abbiamo gettato acqua con dei secchi sulla doccia del bagno e quasi istantaneamente l'acqua è iniziata a filtrare sull'appartamento sottostante.

Molto probabilmente l'impianto idrico potrebbe non perdere, questa verifica si può solo fare solo riattivando il contatore del pubblico acquedotto, mentre gli scarichi sono da rivedere, in quanto quello della doccia perde.

**Foto 3 – solaio appartamento al piano terreno con nuove infiltrazioni dopo aver gettato acqua nella doccia.**
