# CONFORMITA' EDILIZIA - APPARTAMENTO

NRGE 409/2024 LOTTO 01 - Via Mezzovate, 18 - Bonate Sotto (BG)

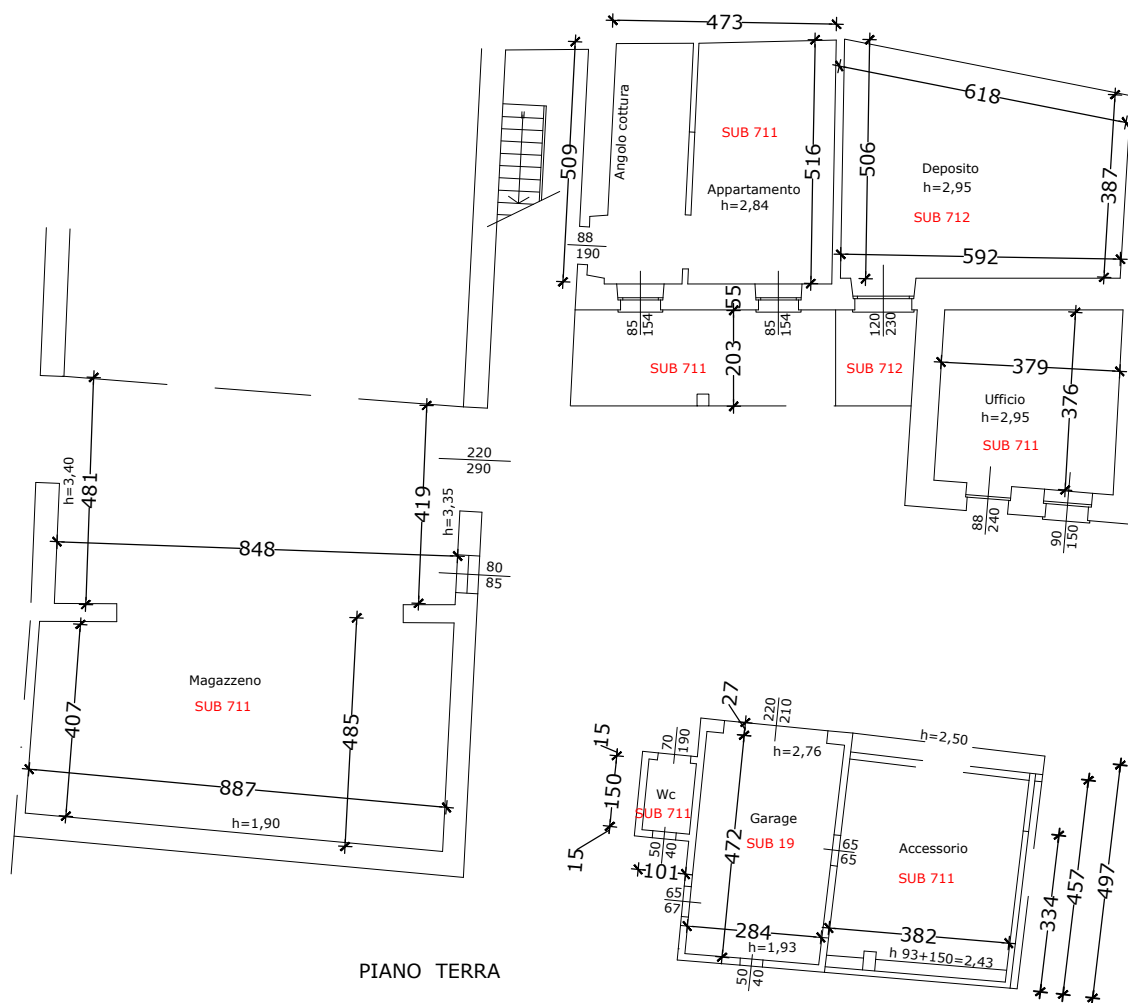
INIZIO DAL PIANO TERRA DOVE TROVO TUTTI I SUBALTERNI PIGNORATI OGGETTO DELLA PERIZIA.  
I DISEGNI SOPRA RIPORTATI RAFFIGURANO QUANTO RILEVATO IN LOCO.

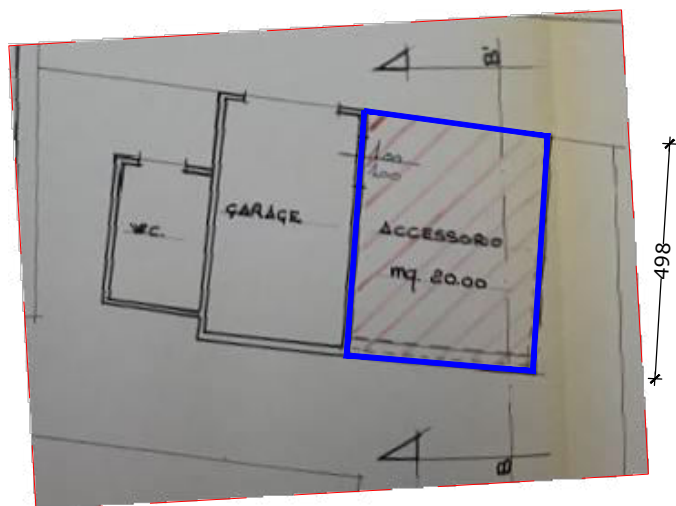
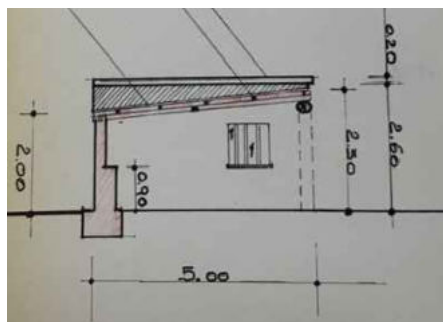
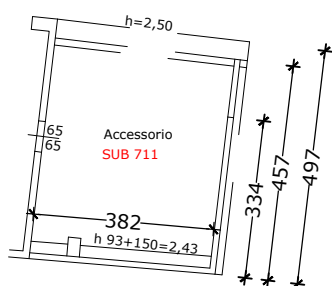
PIANO TERRA RILEVATO

— Approvato con  
Condono 1986 mq 19,97  
— Rilevato mq 19,82

L'accessorio condonato è di fatto uguale a quanto rilevato considerato che le differenze non sono dimensionali ma di inclinazione delle pareti.

Altra piccola difformità è la posizione dell'apertura che collega l'accessorio con il garage a fianco.

Possiamo considerare le differenze come errata configurazione grafica.

Le maggiori differenze le troviamo nelle altezze del fabbricato.

In ogni caso segnalo la situazione e segnalo che l'immobile è come se fosse al rustico ed ha una copertura in eternit.

Al fine della stima lo valuto come rustico.

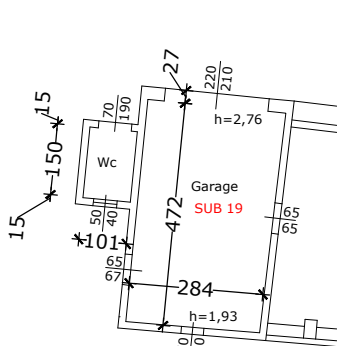
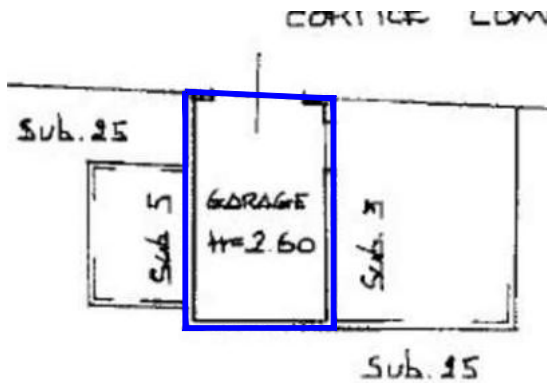
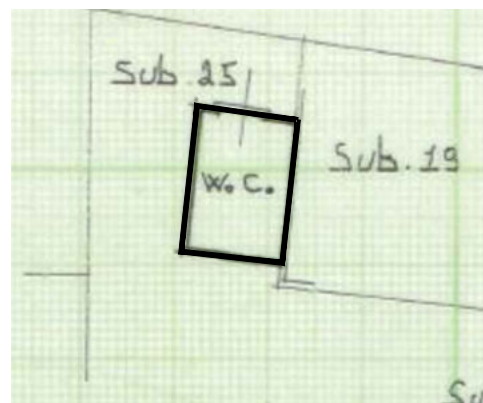
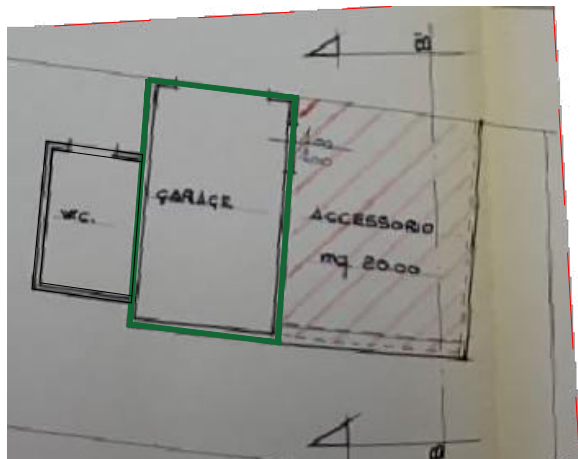
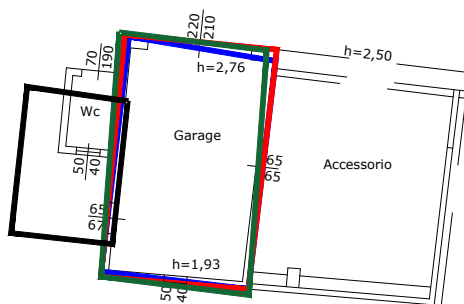
PIANO TERRA RILEVATO

QUI SOPRA RIPORTO LA PIANTE RILEVATA ED A FIANCO GLI ESTRATTI DELLE SCHEDE CATASTALI SUB 19 PER IL GARAGE E SUB 5 PER IL WC.

Scheda catastale mq 15,45  
Rilevato mq 16,28  
Concono 1986 mq 16,28

la superficie dell'accessorio è inferiore ai 60 mq pertanto quale percentuale considero il comma 1-bis lettera d-bis pari al 6%

Se considero la superficie ottenuta dalle tavole allegate al concono, la superficie rilevata è inferiore a quella approvata pertanto il tutto è verificato.

Se considero la scheda catastale scalata la differenza è compresa nelle tolleranze costruttive, il tutto considerando che gli elaborati sono stati scalati e ottenuti in modalità non precisa dai disegni che sono privi di quote.

Per le altezze, presumo che quanto riportato nelle schede catastali corrisponda alla media delle altezze e la media del rilevato non rientra nelle tolleranze costruttive.

Ulteriori differenze sono la posizione del wc a fianco che è di maggiori dimensioni rispetto a quanto realizzato ed è collocato diversamente.

Quanto sopra dimostra che molto probabilmente per regolarizzare il tutto è necessario realizzare una sanatoria con pagamento di sanzione, ma il punto è che in assenza di documentazione si ricorre al reperimento delle schede di primo impianto le quali possono dimostrare che l'immobile esisteva anche in passato ma non dimostrano che sono state assentite.

Per la perizia li considero come rustici e segnalo la presenza di eternit in copertura. Ritengo inoltre sia opportuno considerare un costo per sanare le difformità.

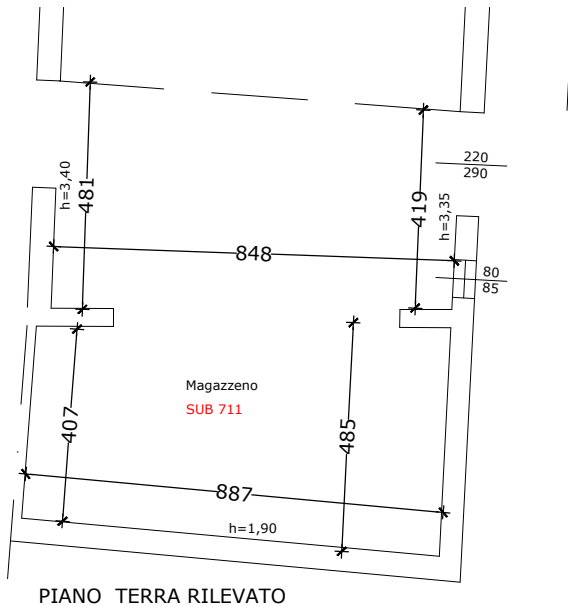
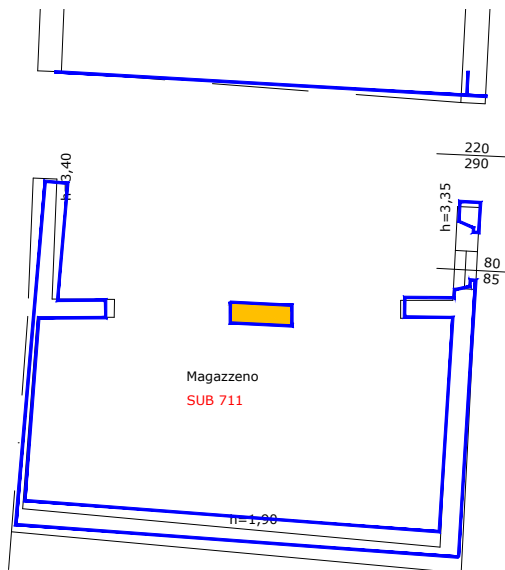
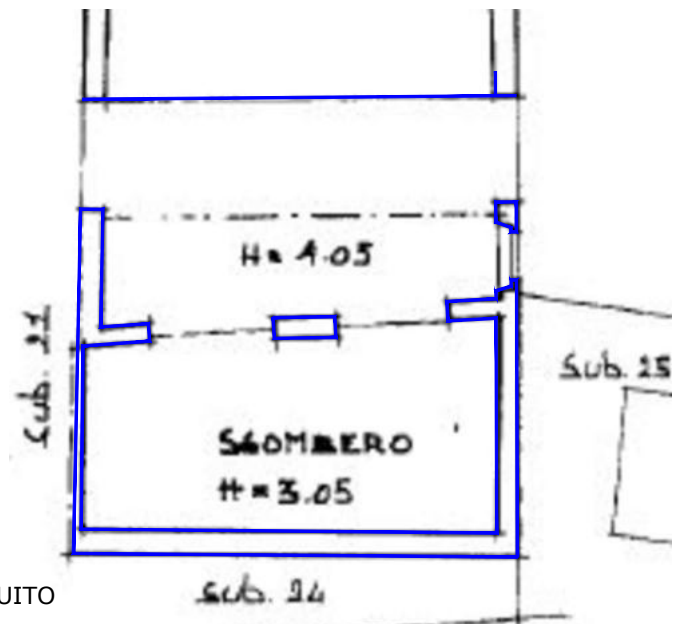
La sagoma della scheda catastale è stata scalata pertanto non è precisa, sovrapponendo le due piante queste evidenziano poche differenze sottolineo che non solo non è precisa la pianta ottenuta dalla scheda ma anche quella rilevata presenta delle criticità dovute alla difficoltà del rilievo perché l'immobile è diroccato. Anche le altezze dovrebbero coincidere perché quanto rilevato è sui lati della capriata la parte più bassa mentre quanto riportato nella scheda è la quota centrale dove si trova il colmo.

Il dislivello di circa 60 cm tra i lati ed il colmo osservando le foto dovrebbe essere corretto. (si vede bene dalle foto) Per quanto riguarda la parte più bassa nella scheda si riporta una quota da mt 3,05 mentre da rilievo è di mt 1,90. Osservando le foto si vede che in questa parte la copertura sembra sia caduta e quanto troviamo sembra molto provvisorio e questo può giustificare una minore altezza.

In ogni caso una minore volumetria non genera difformità ed il tutto potrebbe essere frutto di un errore di rappresentanza grafica. Come in precedenza anche in questo caso in assenza di documentazione si ricorre alle schede di primo impianto che però non dimostrano che tali opere sono state assentite. Anche in questo caso servirebbe una ricerca documentale approfondita. In sintesi gli immobili potrebbero essere abusivi o considerati tali.

Pertanto, ai fini della stima, considero l'edificio come rustico e segnalo la presenza di lastre in eternit in copertura.

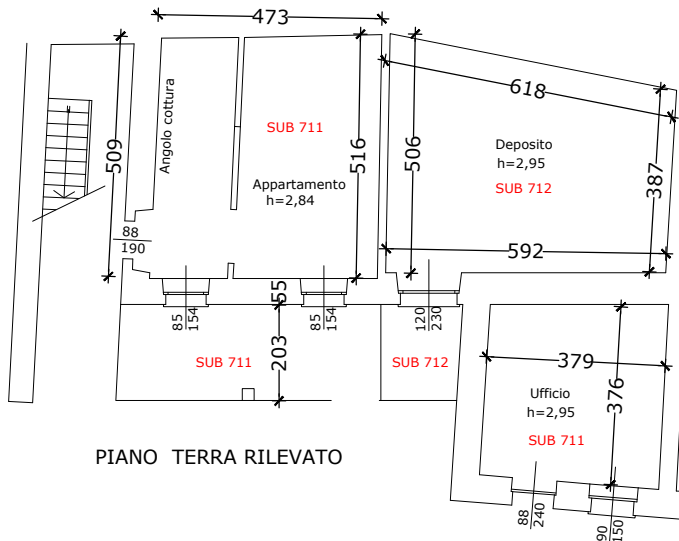
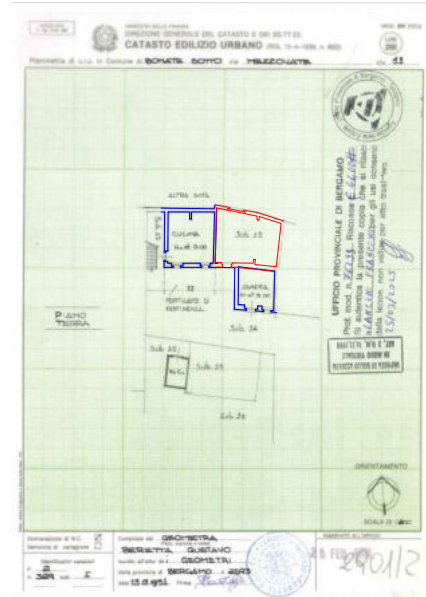
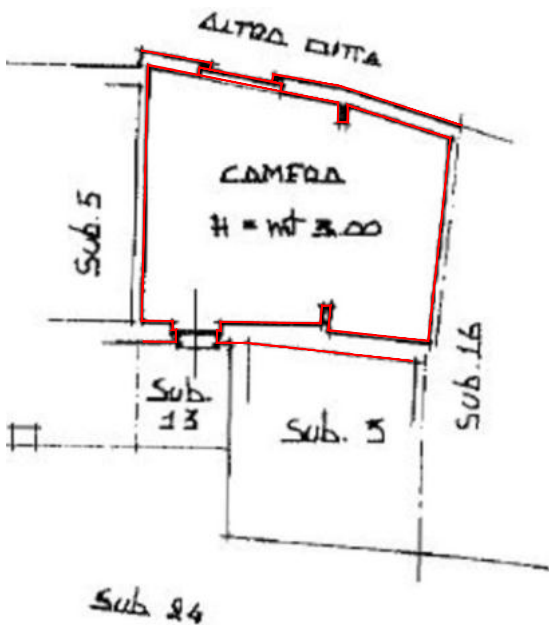
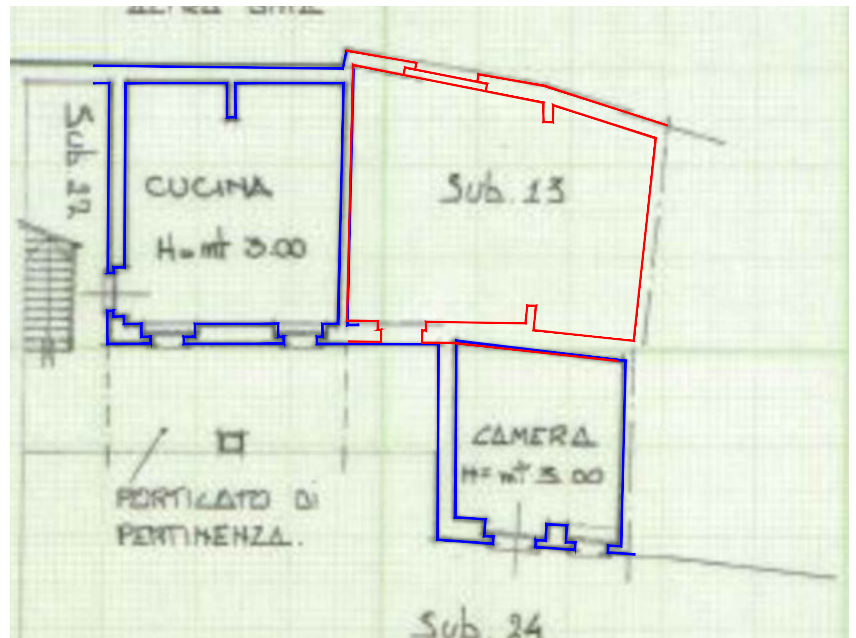
QUI SOPRA HO RICOSTRUITO LA CAMERA (OGGI UTILIZZATA COME DEPOSITO MATERIALE) RIPORTATA NELLA SCHEDA SUB 13 A FIANCO HO SCALATO LA SCHE SUB 5 (VEDI LA SCHE SOPRA) ED HO INSERITO LA CAMERA DEL SUB 13 NELLA SCHEDA SUB 5, COSI' DA AVERE L'INSIEME DEI LOCALI ALPIANO TERRA.

ANCHE IN QUESTO CASO LA DOCUMENTAZIONE RITROVATA POTREBBE NON BASTARE PER DIMOSTRARE CHE I LOCALI SONO STATI AUTORIZZATI.

IN QUESTO CASO, DIVERSAMENTE DAI PRECEDENTI, RITENGO IMPROBABILE UNA SOLUZIONE CHE PREVEDA IL RIPRISTINO DEI LUOGHI CON DEMOLIZIONE DELLE STANZE CON CONSEGUENZE DEMOLIZIONE DI LOCALI SOPRASTANTI.

A MAGGIOR RAGIONE CONSIDERO L'IPOTESI DI SANARE L'ESISTENTE.

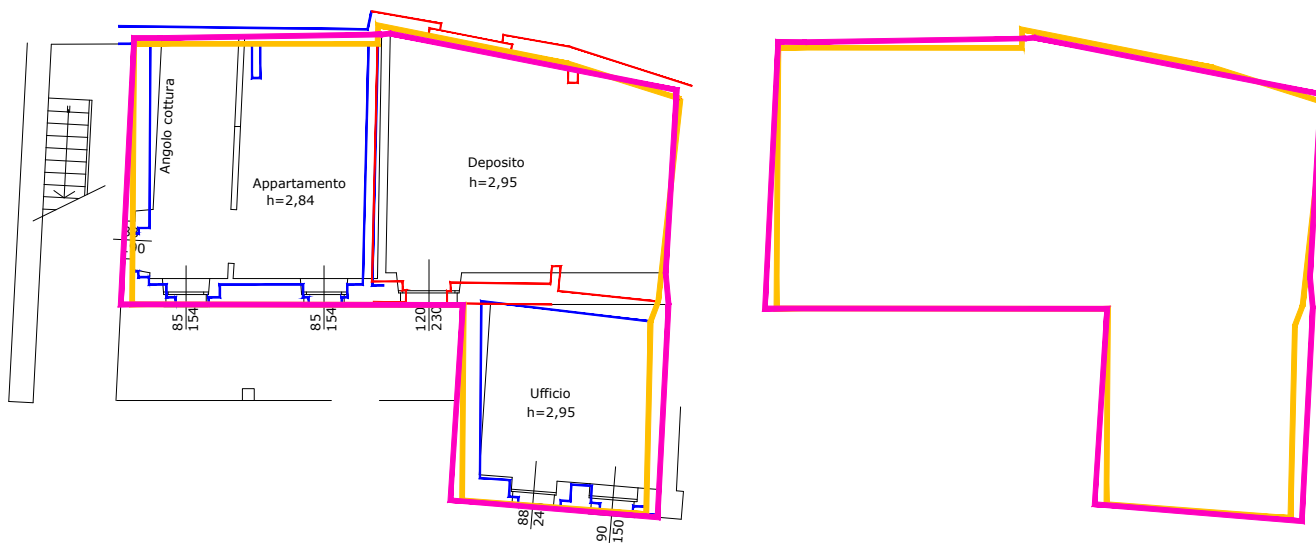
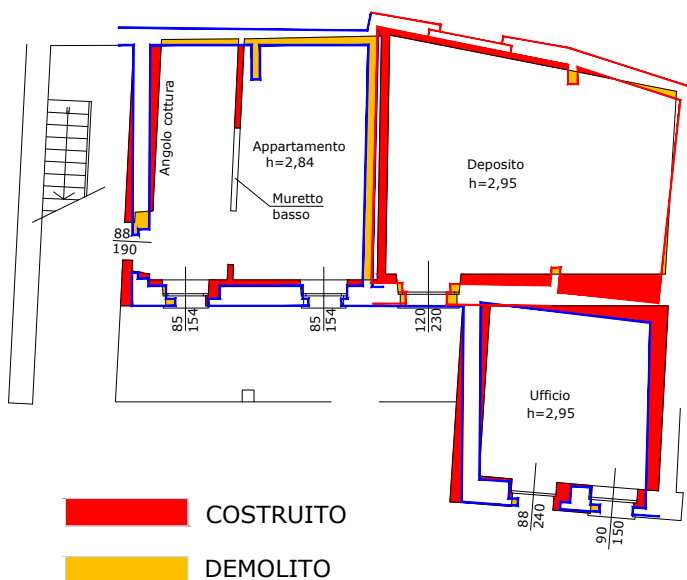
— Ottenuto dalle schede catastali mq 77,79

— Rilevato mq 80,99

Variazione di circa il 4%

L'aumento è del 4% circa, la variazione non supera il 7,5% pertanto, secondo quanto previsto nell'art. 54 L.R. 12/2005, non é una variazione essenziale.

IL PERIMETRO NEL SUO INSIEME VARIA DI CIRCA IL 4%, E ALCUNE DELLE DIFFORMITA' SONO DOVUTE ALLE ANGOLAZIONI DELLE PARETI PERTANTO SI POTREBBERO IPOTIZZARE COME ERRORI GRAFICI DI RAPPRESENTANZA. LE MAGGIORI DIFFORMITA' RIGUARDANO I DIVISORI INTERNI E LA DISTRIBUZIONE DEGLI SPAZI INTERNI. I LOCALI DOVREBBERO ESSERE STATI REALIZZATI IN PERIODO ANTE 1977 CONSIDERATO CHE, CON LA PRATICA DEL 1978, E' STATA RICHiesta AUTORIZZAZIONE PER LA REALIZZAZIONE DEL BAGNO AL PIANO SOPRASTANTE. SI POTREBBE PROCEDER CON UNA SANATORIA CHE PREVEDE UNA SANZIONE DI € 1032,00 PIU' DIRITTI DI SEGRETERIA DA €100,00.

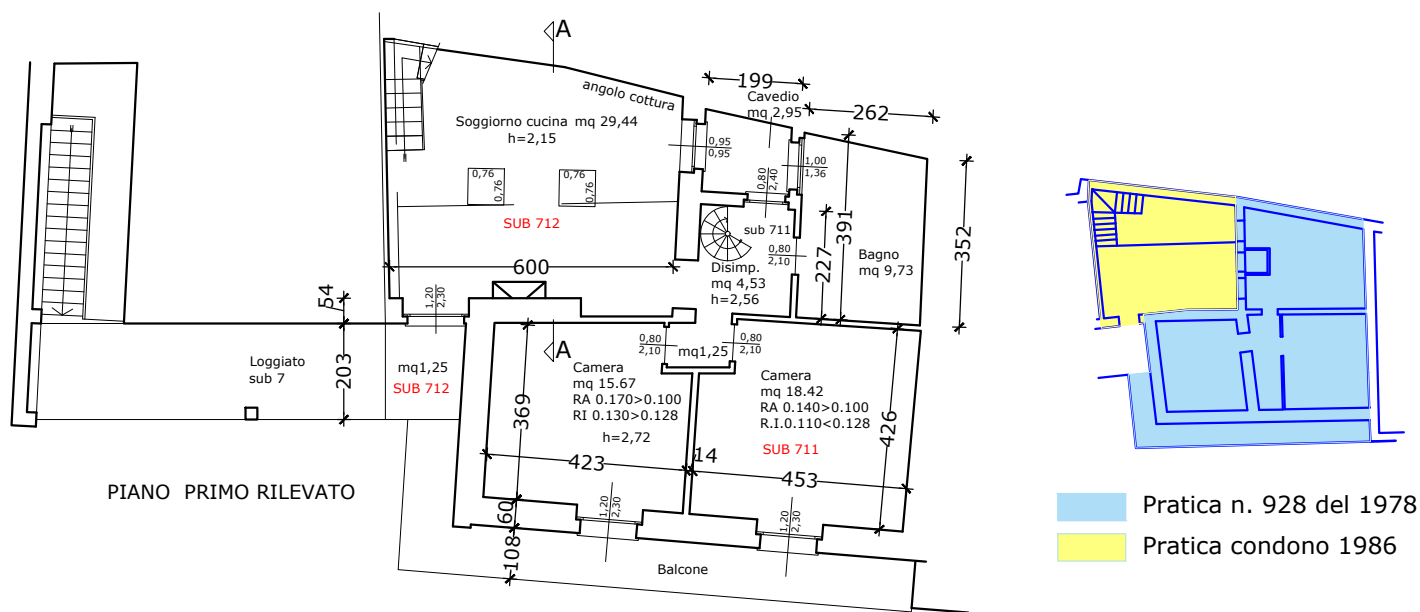
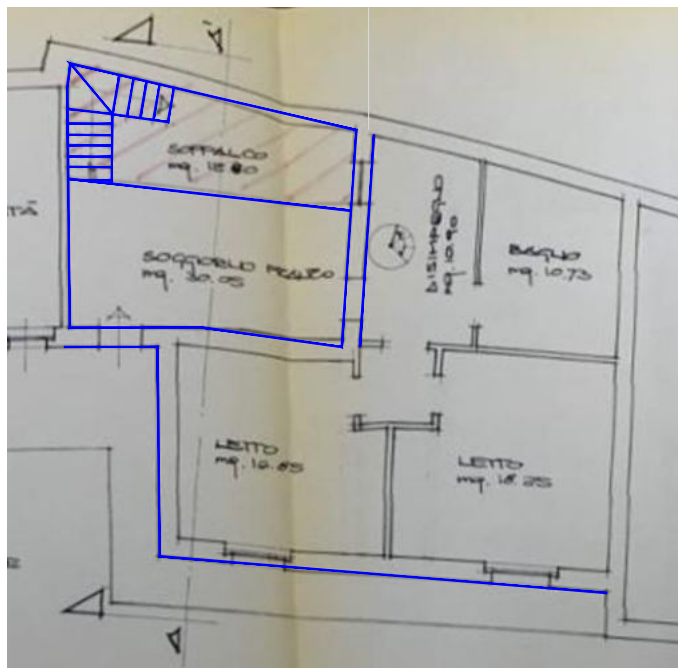
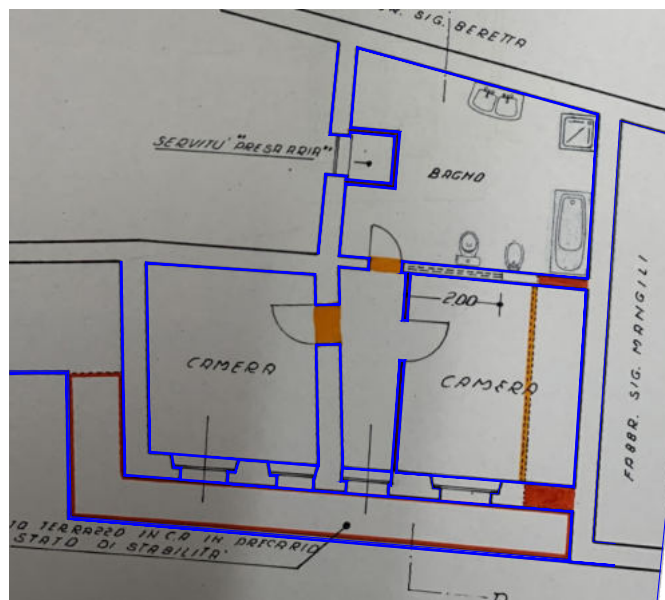
QUI SOPRA SONO STATE RICOSTRUIE LE PIANTE DEL SOGGIORNO CON SOPPALCO E DELLA ZONA NOTTE RIPORTATE RISPETTIVAMENTE NELLE TAVOLE DI CONDONO DEL 1986 E DELLA PRATICA N. 928 DEL 1978 RELATIVA ALLA FORMAZIONE DI NUOVO BAGNO

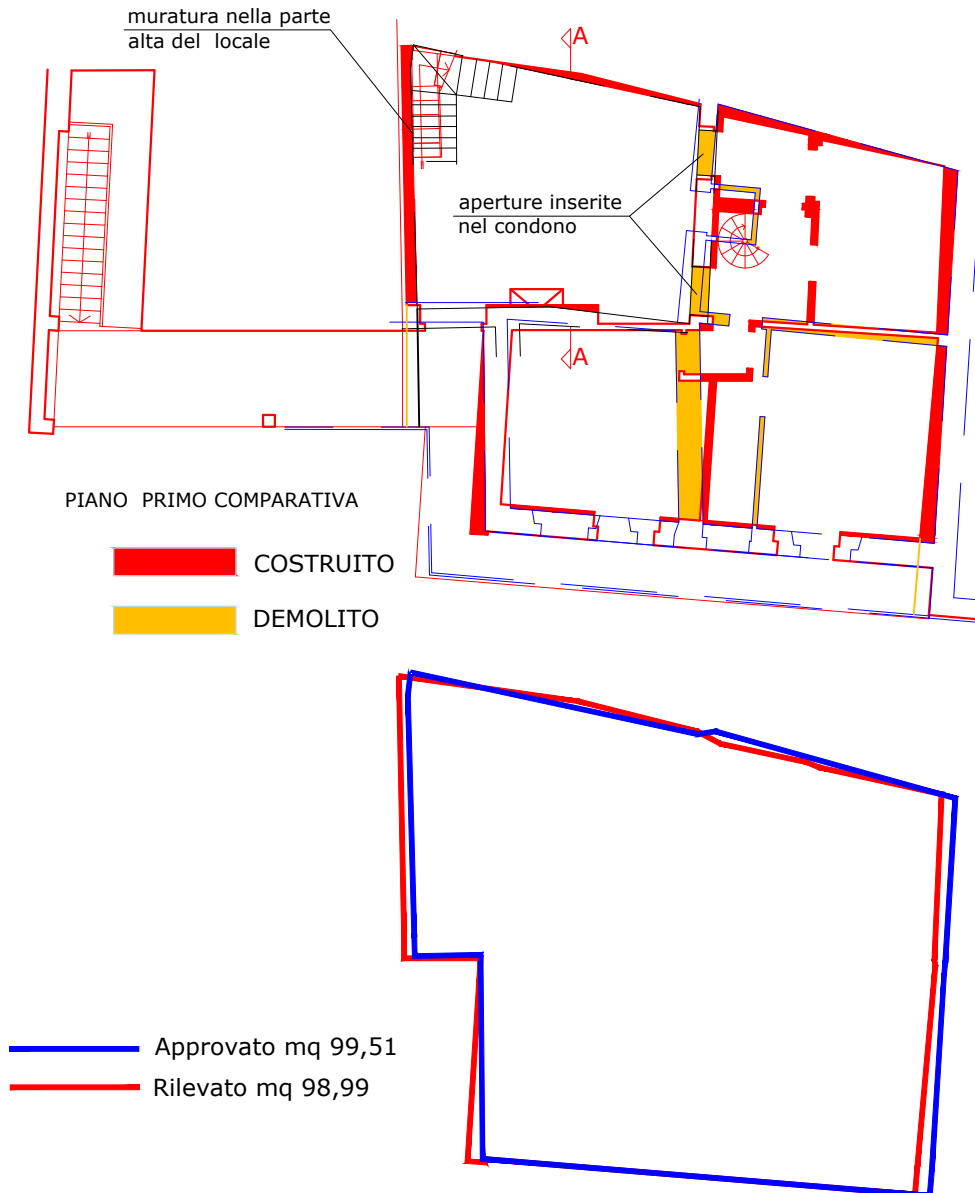
LE PIANTE RICOSTRUITE SONO STATE AFFIANCATE E SOVRAPPOSTE ALLA PIANTA RILEVATA. LA DISPOSIZIONE INTERNA PRESENTA VARIE DIFFORMITA' NELLA DISPOSIZIONE DEI MURI DIVISORI INTERNI E NELLA INCLINAZIONE DEGLI STESSI COSI' COME ALCUNE DEI MURI PERIMETRALI. IL RILIEVO E' STATO ESEGUITO CON TRAMITE DIAGONALI PERTANTO DOVREBBE ESSERE ESATTO PER QUANTO APPROVATO POSSIAMO IPOTIZZARE CHE VI SIANO STATI ERRORI DI RAPPRESENTAZIONE GRAFICA. CONTRARIAMENTE ALLA PARTE INTERNA IL PERIMETRO NON VARIA DI MOLTO

La variazione non è essenziale (art. 54 L.R. 12/2005) considerate le imperfezioni dei disegni realizzati in periodo diversi e ricostruiti anche se privi di quote riscalandi i disegni reperiti.

Lo stesso possiamo ipotizzare per la volumetria infatti anche l'altezza approvata è maggiore di quanto realizzato.

PENSO CHE SIA POSSIBILE SANARE LA SITUAZIONE SOPRA RIPORTATA SE NON FOSSE CHE VI SONO PROBLEMI LEGATI ALLA PRESENZA DEL BALLATOIO AL SECONDO PIANO E DEL CAVEDIO. SITUAZIONE CHE VIENE ANALIZZATA NELLE SEGUENTI PAGINE

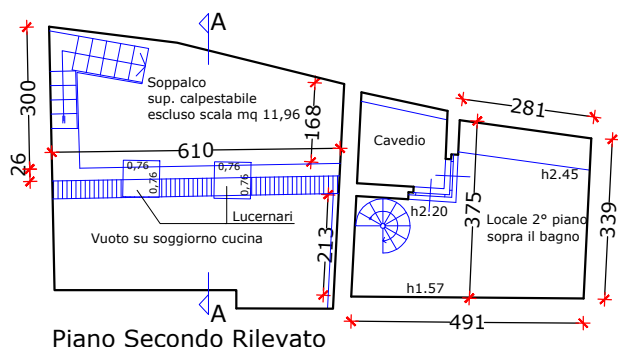
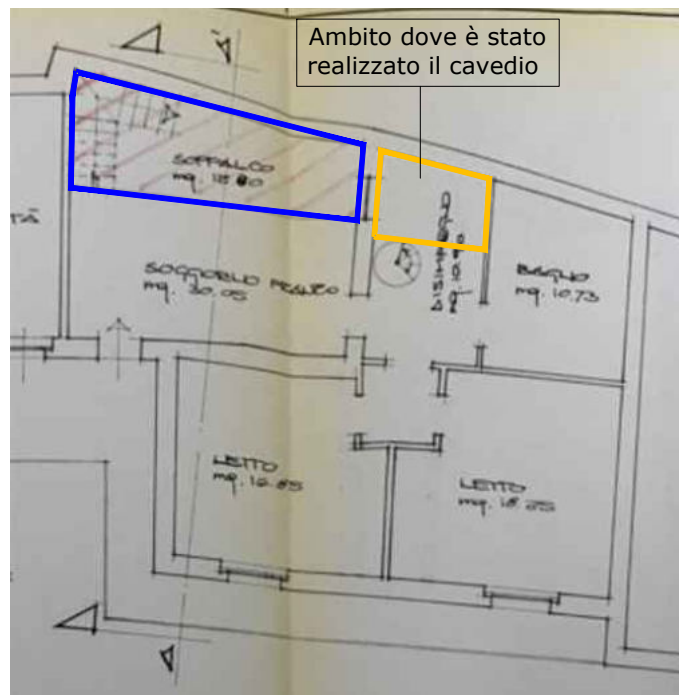
### BALLATOIO OGGETTO DEL CONDONO 1986

Il disegno allegato alla pratica di condono è privo di quote pertanto è stato scalato anche se l'immagine evidenzia che il disegno cartaceo presenta una piega. Quanto ottenuto non è preciso il tratto blu racchiude una superficie di mq 12.48

La superficie condonata e riportata nei disegni è di mq 12.00 (la scritta è pasticciata) e comprende anche la scala (vedi striatura rossa) pertanto il disegno scalato corrisponde anche se non è preciso.

La superficie rilevata se comprendo tutto escluso il tettuccio in coppi (linea rossa) è pari a mq 16.61 mentre se considero la sola superficie calpestabile (linea gialla) è pari a mq 11.96

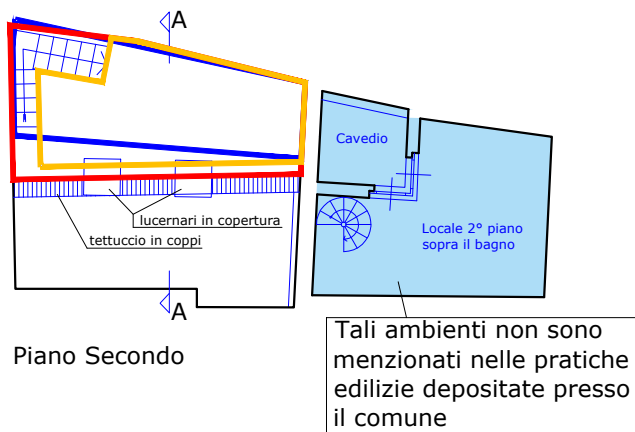
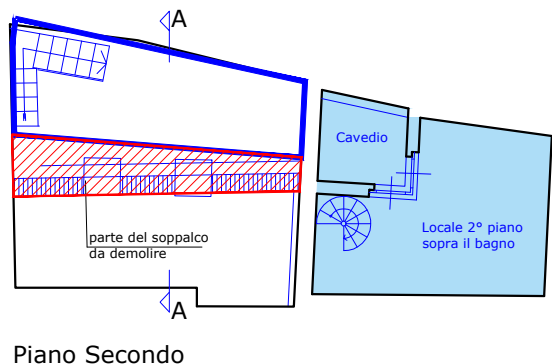
PARTE DA RIMUOVERE PERCHE' IN AUMENTO RISPETTO A QUANTO APPROVATO

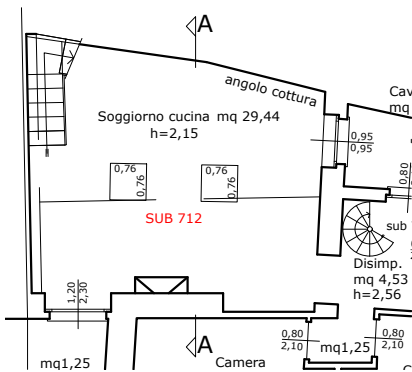
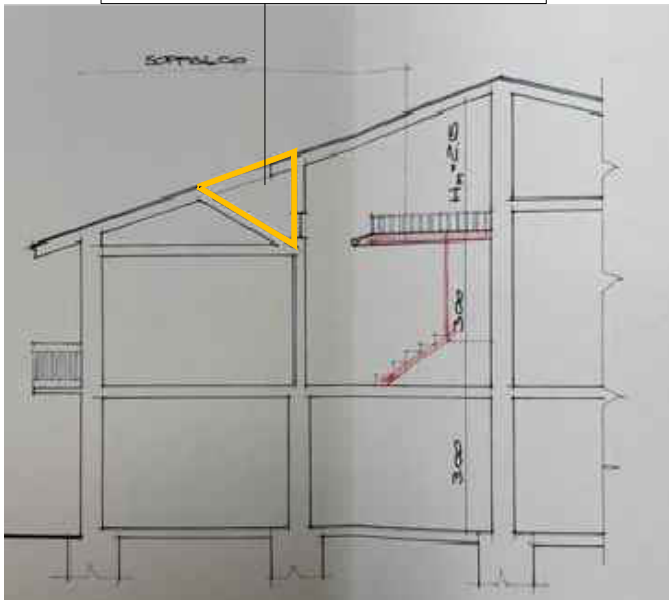
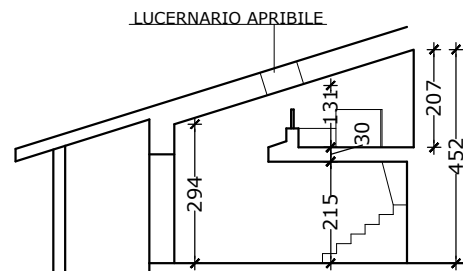
Quanto riportato nell'art. 32.3.6 - Soppalchi del regolamento edilizio comunale corrisponde a quanto riportato nel regolamento locale d'igiene tipo della regione Lombardia.

Nell'art. 32.3.6 si riporta che: qualora la superficie del soppalco non superi  $\frac{1}{3}$  della superficie del locale, l'altezza netta sia della parte inferiore che della parte superiore non deve essere inferiore a mt 2,10, mentre qualora la superficie del soppalco dovesse raggiungere  $\frac{1}{2}$  della superficie del locale l'altezza sia della parte inferiore che della parte superiore dovrà essere di almeno 2,30 mt.

La superficie del locale è di mq 29.44 mentre la superficie del ballatoio è di mq 12,00, se considero quello approvato mentre è maggiore la superficie realizzata. In questo caso la superficie del soppalco è maggiore di  $\frac{1}{3}$  ed inferiore ad  $\frac{1}{2}$  della superficie del locale pertanto andrebbe rispettata l'altezza minima di mt 2,30. Parametro non rispettato.

Apertura in copertura non realizzata perché sono stati realizzati due lucernari in copertura

Ulteriore punto dell'art. 32.3.6 - Soppalchi cita che: "entrambe le parti sopra e sotto, devono essere totalmente aperte e quella superiore munita di balaustra non inferiore a mt 1,00 di altezza. Anche questo parametro non è rispettato

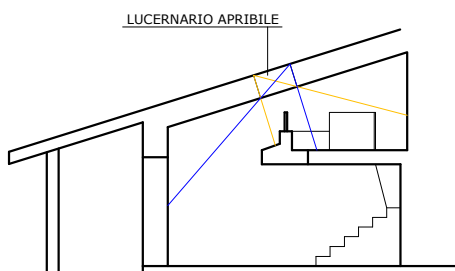
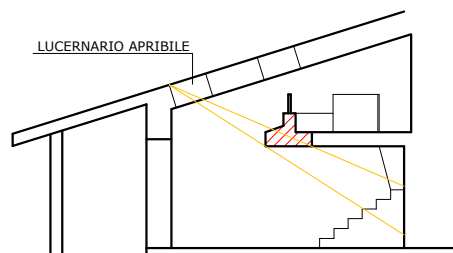
Ulteriore punto dell'art. 32.3.6 - Soppalchi cita che: qualora la superficie utile del soppalco sia superiore ad  $\frac{1}{3}$  della superficie utile del locale sottostante (trattasi del nostro caso), il vano principale ed i vani secondari devono risultare regolamentari per quanto riguarda la superficie aerilluminante; **in ogni caso, le solette del soppalco non devono limitare o ridurre la funzionalità delle superfici finestrate.**

Anche questo parametro non viene rispettato in quanto la soletta del soppalco limita la funzionalità delle aperture poste nella copertura come dimostrato dallo schema sotto riportato.

Una migliore illuminazione è ottenibile spostando il lucernario più a valle soprattutto se viene rimossa la superficie di soppalco in aumento rispetto a quanto approvato

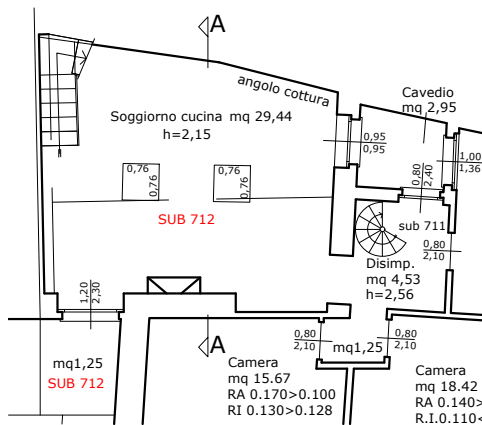
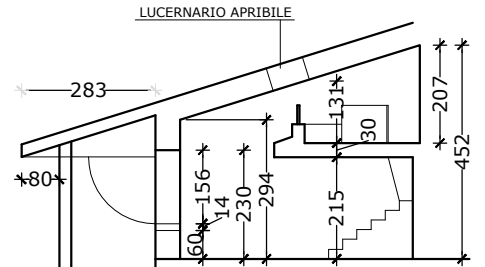
LE OPERE REALIZZATE NON SONO CONFORMI A QUANTO APPROVATO E, VISTO IL REGOLAMENTO EDILIZIO COMUNALE NONCHE' IL REGOLAMENTO D'IGIENE TIPO DELLA REGIONE LOMBARDIA, NON SONO SANABILI.  
E' MOLTO PROBABILE CHE LA SOLUZIONE PERCORRIBILE SIA QUELLA DEL RIPRISTINO DEI LUOGHI ELIMINANDO IL SOPPALCO IN MODO DA CREARE UN AMBIENTE ALTO, ARIEGGIATO, DOTATO DI ADEGUATI LUCERNARI A TETTO, APRIBILI ELETTRICAMENTE, CHE GARANTISCA UNA ILLUMINAZIONE ED UN RICAMBIO D'ARIA ADEGUATO.  
TALE INTERVENTO A CORPO VIENE STIMATO IN € 20.000,00 E COMPRENDE LA RIMOZIONE DEL SOPPALCO, LA RASATURA E LA TINTEGGIATURA DELLE PARETI, LA SOSTITUZIONE DEGLI ATTUALI LUCERNATI CON MODELLI DI MAGGIORE DIMENSIONE, ECC.

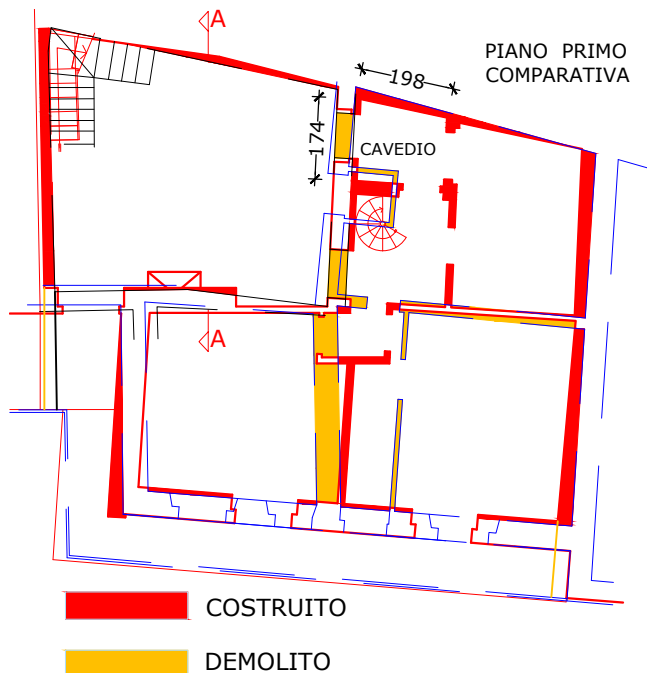
IL NOSTRO CAVEDIO NON RISPETTA I PARAMETRI PREVISTI NELL'ART. 32.4.11 DEL REGOLAMENTO COMUNALE SOPRA RIPORTATO.

PER PRIMA COSA IL NOSTRO EDIFICIO E' CLASSIFICATO NEL PIANO URBANISTICO COME ZONA B3 E NON SI TROVA IN ZONA STORICA (ZONA A) PERTANTO NON E' CONSENTITA LA FORMAZIONE DI CAVEDI.

IN SECONDA BATTUTA AMMESSO E NON CONCESSO CHE VENGA ACCETTATO IL CAVEDIO ESISTENTE QUESTO DOVREBBE FORNIRE LUCE ED ARIA AI SOLI AMBIENTI DI SERVIZIO E NON AL SOGGIORNO, DA QUI LA DECISIONE DI NON CONSIDERARE L'APERTURA IN ZONA ANGOLO COTTURA NELLA VERIFICA DEI RAPPORTI AEROILLUMINANTI.

ULTERIORE PARAMETRO NON RISPETTATO SONO LE MISURE MINIME INFATTI, ALLA LUCE DI QUANTO RICHIESTO DALL'ARTICOLO 32.4.11, IL CAVEDIO ESISTENTE E' TROPPO PICCOLO.

ALTRO PUNTO CHE CI INTERESSA E' QUELLO RELATIVO ALLA APERTURA DEL CAVEDIO CHE AD OGGI E' CHIUSO.

COME SOLUZIONE DEL PROBLEMA PROVO A CONSIDERARE LA SOLUZIONE MENO COSTOSA. INFATTI NON PREVEDO DI DEMOLIRE IL CAVEDIO CON CONSEGUENTE NECESSITA' DI INTERVENIRE SULLE PARETI E SUL PAVIMENTO INTERESSATI DALLE DEMOLIZIONI.

LA SOLUZIONE IPOTIZZATA E' QUELLA DI MANTENERE L'AMBIENTE ESISTENTE ADIBENDOLO A RIPOSTIGLIO. CHIUDO IL FORO IN COPERTURA (SI POTREBBE VALUTARE CON IL TECNICO COMUNALE LA POSSIBILITA' DI MANTENERE LA CHIUSURA A VETRO ESISTENTE) E VERIFICO LA POSSIBILITA' DI PORTARE LUCE NATURALE NEL BAGNO TRAMITE APPOSITO TUBO.

IL BAGNO DOVRA' ESSERE DOTATO DI ASPIRAZIONE FORZATA ED ANCHE LA CALDAIA, POSIZIONATA NEL CAVEDIO DOVRA' ESSERE DOTATA DI ASPIRAZIONE ARIA DALL'ESTERNO.

TALE INTERVENTO VIENE STIMATO IN € 7.000,00.

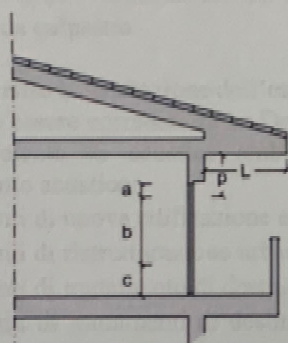
Per superficie illuminante utile, che deve essere riportata in tabella sul progetto, si intende la superficie totale dell'apertura finestrata detratta la eventuale quota inferiore fino ad una altezza di cm. 60 e la quota superiore coperta da sporgenze, aggetti, velette (balconi, coperture, ecc.) superiore a cm. 120 calcolata per una altezza  $p=L/2$  (ove  $p$  = proiezione della sporgenza sulla parete e  $L$  = lunghezza della sporgenza dell'estremo alla parete, in perpendicolare) così come dallo schema esplicativo.

La porzione di parete finestrata che si verrà a trovare nella porzione "p" sarà considerata utile per 1/3 agli effetti illuminanti (vedi figura seguente).

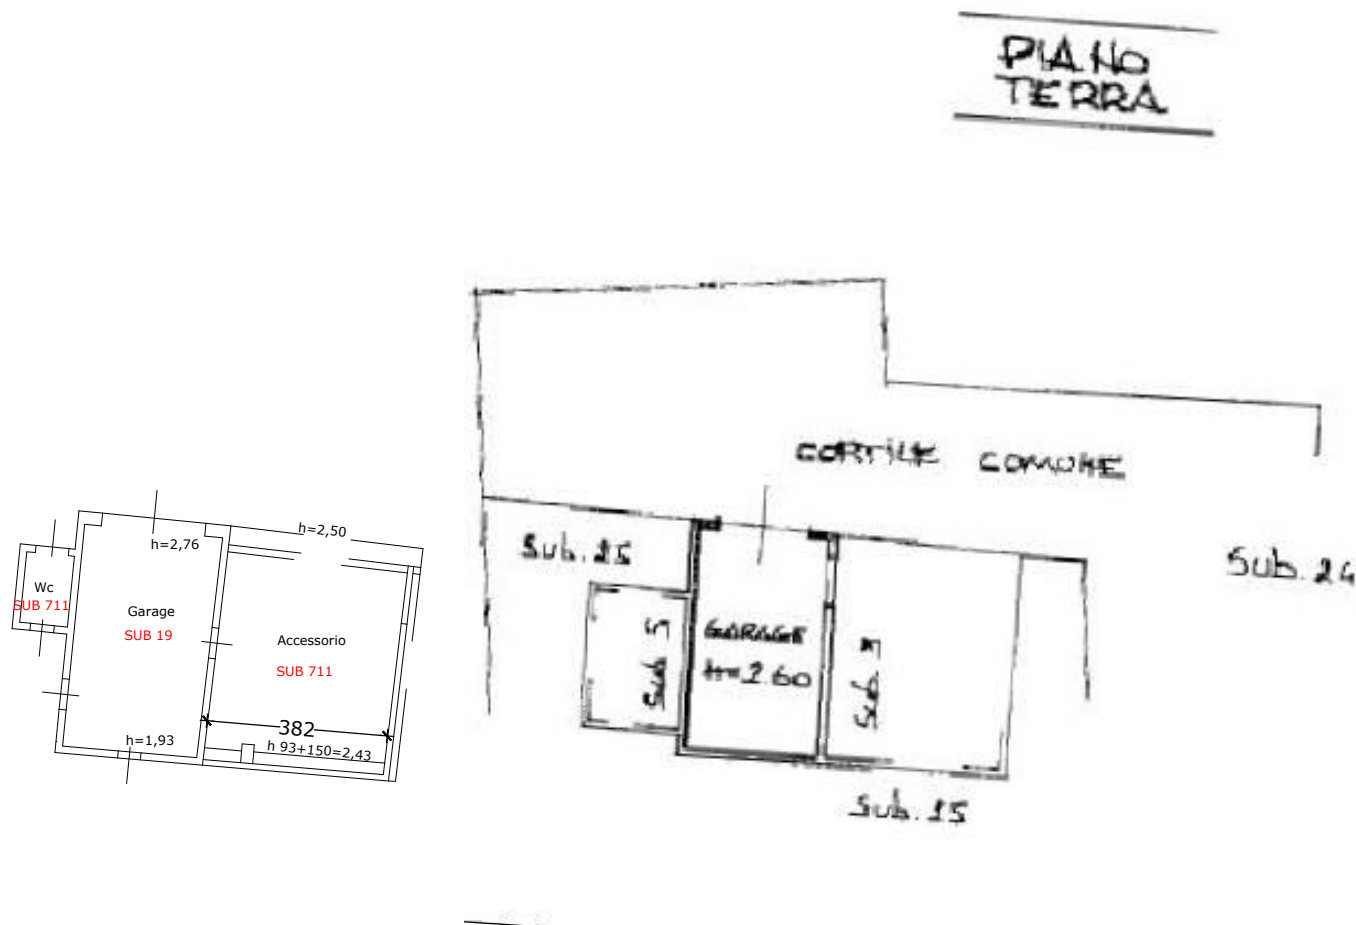
Piccole modifiche come la posizione della finestra o la mancanza di alcune aperture  
Per il trasferimento sono modifiche che non cambiano il classamento.  
considerato che si devono aggiornare le altre schede nei costi ho considerato anche questa  
scheda in modo da aggiornare il tutto  
**Non si dichiara la conformità catastale**

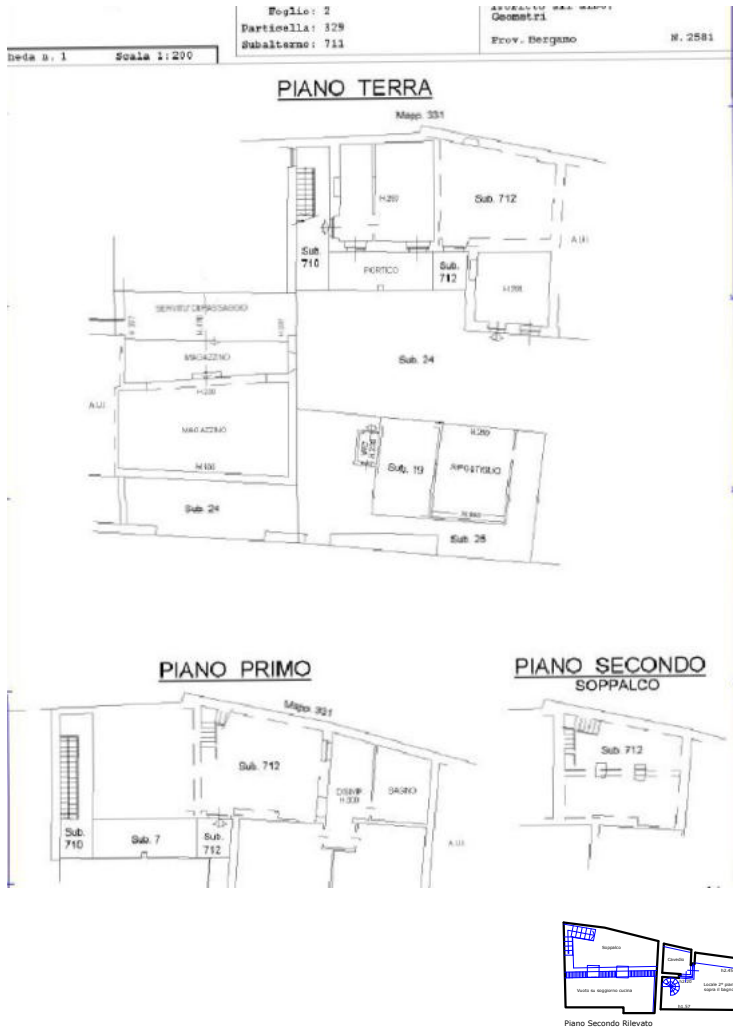
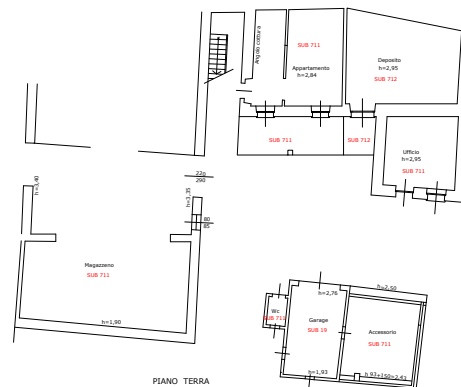
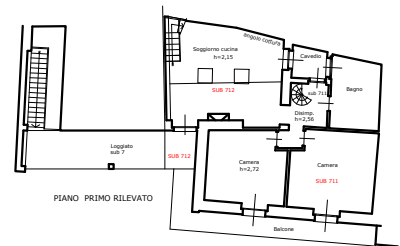
Al piano terra non vi sono differenze sostanziali tra quanto rilevato e quanto riportato nelle schede pertanto si potrebbe dichiarare la conformità edilizia mentre al piano primo e secondo vi sono delle difformità.

Nel disimpegno del reparto notte non viene indicato il cavedio né il locale posto sopra il bagno raggiungibile tramite scala interna posta nel disimpegno.

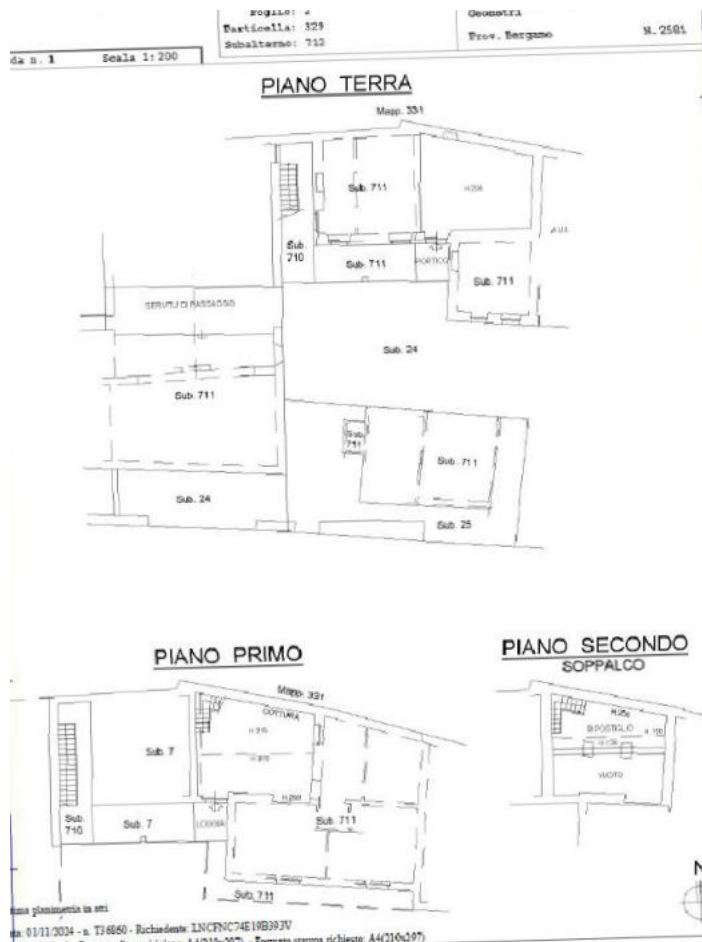
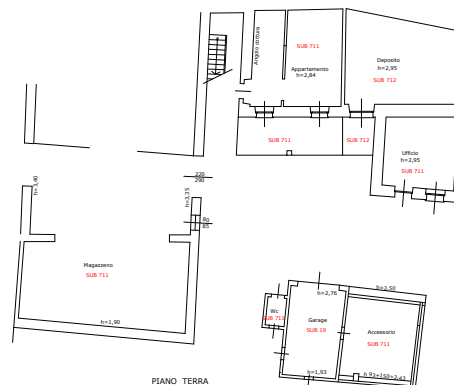
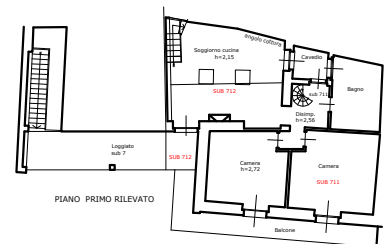
su tutti i piani non vi sono differenze sostanziali tra quanto rilevato e quanto riportato nelle schede pertanto **si dichiara la conformità catastale.**

Nei costi ho previsto di aggiornare le schede catastali perché se si dovrà intervenire eliminando il soppalco si dovrà aggiornare anche la scheda catastale.
