TRIBUNALE DI LUCCA
Esecuzione Immobiliare RG n. 244/2006

1 - Premessa

1.2) **Descrizione sintetica del complesso denominato [REDACTED] di cui gran parte, evidenziata in corsivo, è oggetto dell'Esecuzione Immobiliare di cui trattasi**

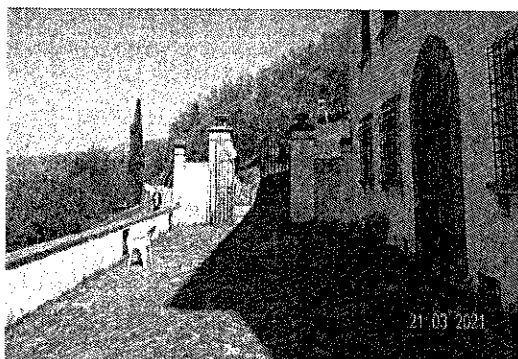
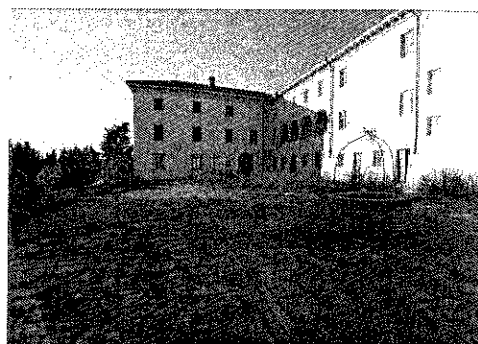
Lastricato posteriore dalla villa fino cabina Enel ultima foto

-)lastricato posteriore in pietra squadrata, dotato di pozzo artesiano, in minima parte asfaltato Sub 35 , posto sul retro della villa si estende fino alla cabina Enel posta sul confine est. della proprietà. Nella parte iniziale il piazzale , con il pozzo , misura circa m 19 x 40 compresa la copertura delle cantine poste a sud (ex ristorante) ricoperto con lastre di pietra squadrata . Più oltre si restringe ad una misura variabile media di circa 3 m. , rifinito con asfalto natura , per la lunghezza, fino al limite dell'ex Fienile , per a ml 20 circa . Da qui fino alla menzionata cabina Enel , si allarga in fregio alla via del Monte mediamente per circa m. 9,0 ml e una lunghezza di circa 48,00 ml. destinato ; a ingresso pedonale, carrabile , e parcheggio Il tutto su una superficie di circa mq.1.305 = per complessivi mq. .1,460 ,compresa l'area del lastricato descritto in precedenza

Realizzati in lastre disomogenee in pietra di Guamo sul davanti ,
e in pietra tipo di Matraia sul retro di formato regolare di varie
dimensioni . Allo stato sono in parte ricoperte da vegetazione
spontanea nei commenti della pavimentazione . E' in atto la fase di
bonifica delle piante e richiederà il rifacimento della stuccatura
dei commenti per evitare infiltrazioni sottostanti :

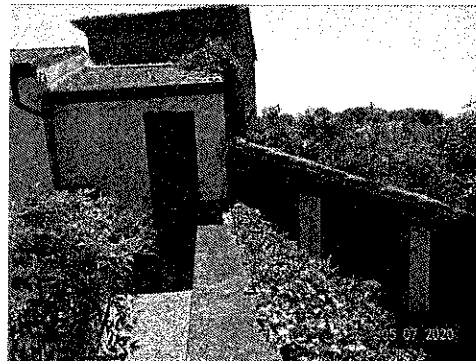
Ripostiglio accanto tettoia

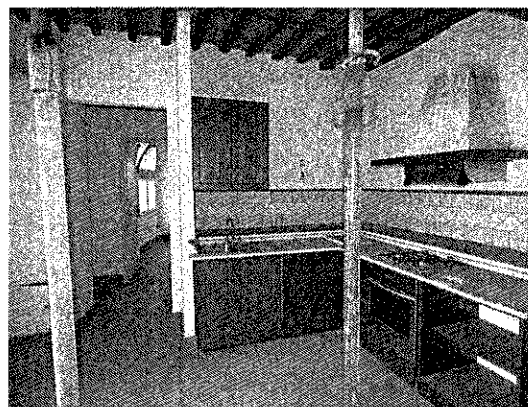
N.B. a causa di infiltrazioni di acqua piovana provenienti dal lastricato posteriore della Villa la porzione di solaio-soffitto che separa ,la cucina del piano terreno dalla sottostante cucina in oggetto , nella zona est a contatto con il muro perimetrale , i travicelli del solaio sono parzialmente ammalorati per infiltrazioni di acqua . Alcuni hanno l'appoggio corrosivo e marcio per cui si è verificato un avvallamento di una porzione del solaio e del pavimento della soprastante cucina del piano terra . In merito è stato predisposto una idonea puntellatura della zona ammalorata come si evince dalla documentazione fotografica allegata .

del Soffitto-solaio adiacente il lastricato posteriore è ammalorato a causa
delle infiltrazioni di acqua piovana provenienti dal citato lastricato che
probabilmente dovrà essere rifatta tenendo conto che corrisponde alla cucina
del soprastate l piano 1° . L'intervento è limitato a circa 10-12 mq di solaio oltre
ad una parte del velo di rifinitura e dell'intonaco interno della parte est.

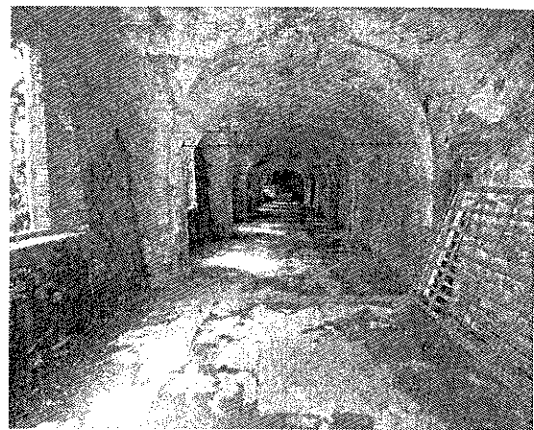
tratto intermedio cantine

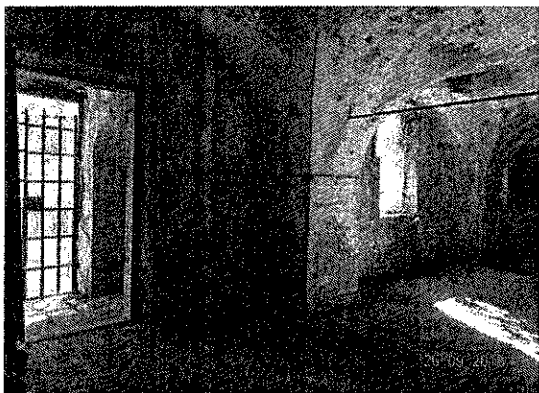
Uscita cantine centro scala esterna

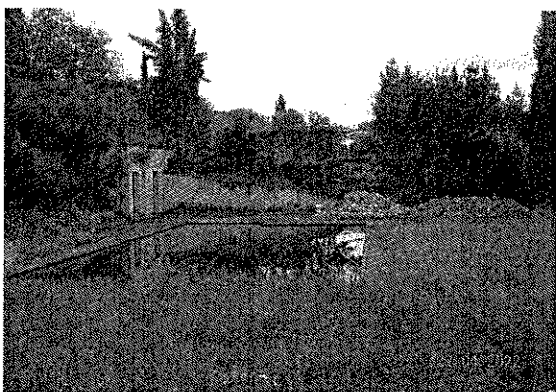
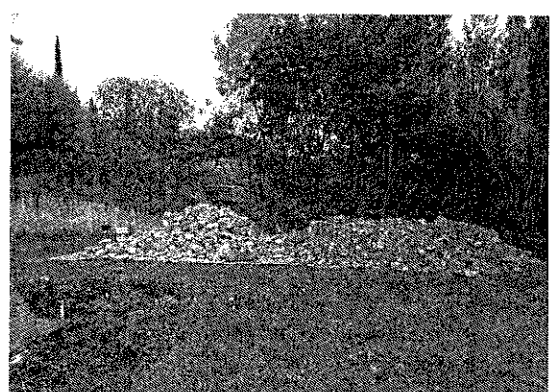
Materiale di recupero per la ricostruzione del muro di confine crollato
