**COMPLESSO RURALE COSTITUITO DA F. RURALE CON ABITAZIONE,
STALLA E DEPOSITI ATTREZZI OLTRE A TERRENI AGRICOLI**

Comune di Codevigo (PD) – Strada Statale n. 309 “Romea” n. 26

-C.F.: fg. 42, part. n. 495, Sub. 2 (Abitazione) e Sub. 3 (Stalla e Deposito Attrezzi)
eretti sull’area C.T. fg. 42 part. 495

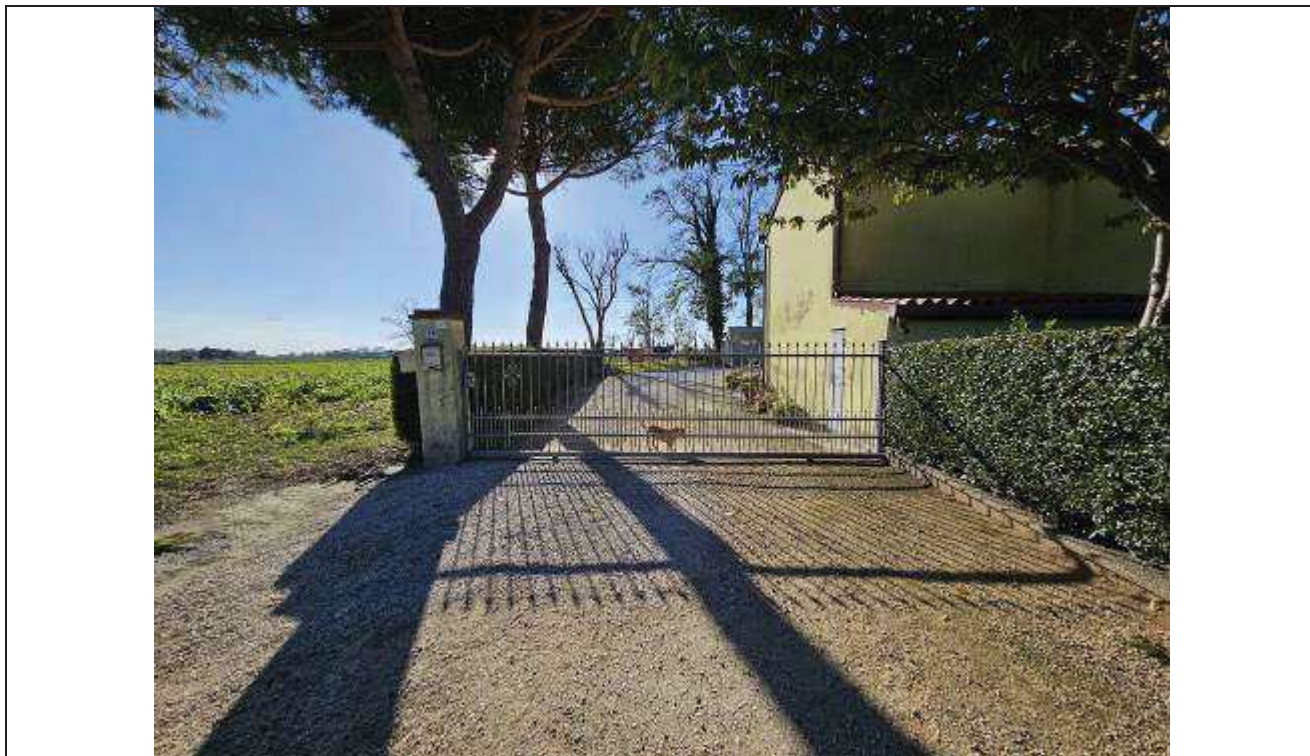
01 Vista della piazzola di sosta interposta tra l’accesso carraio e la SS 309 (via Romea);

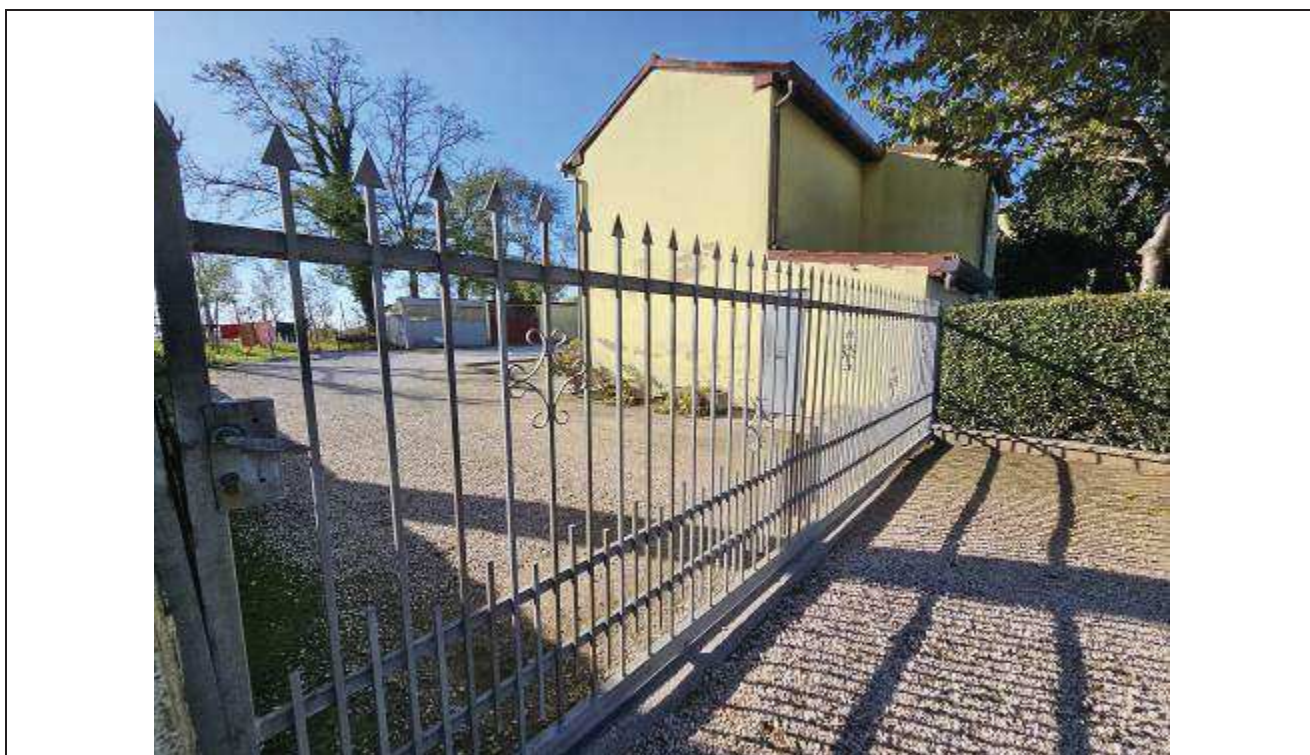
02 Vista del cancello carraio verso l’area interna -angolo Sud-Est del fabbricato rurale;

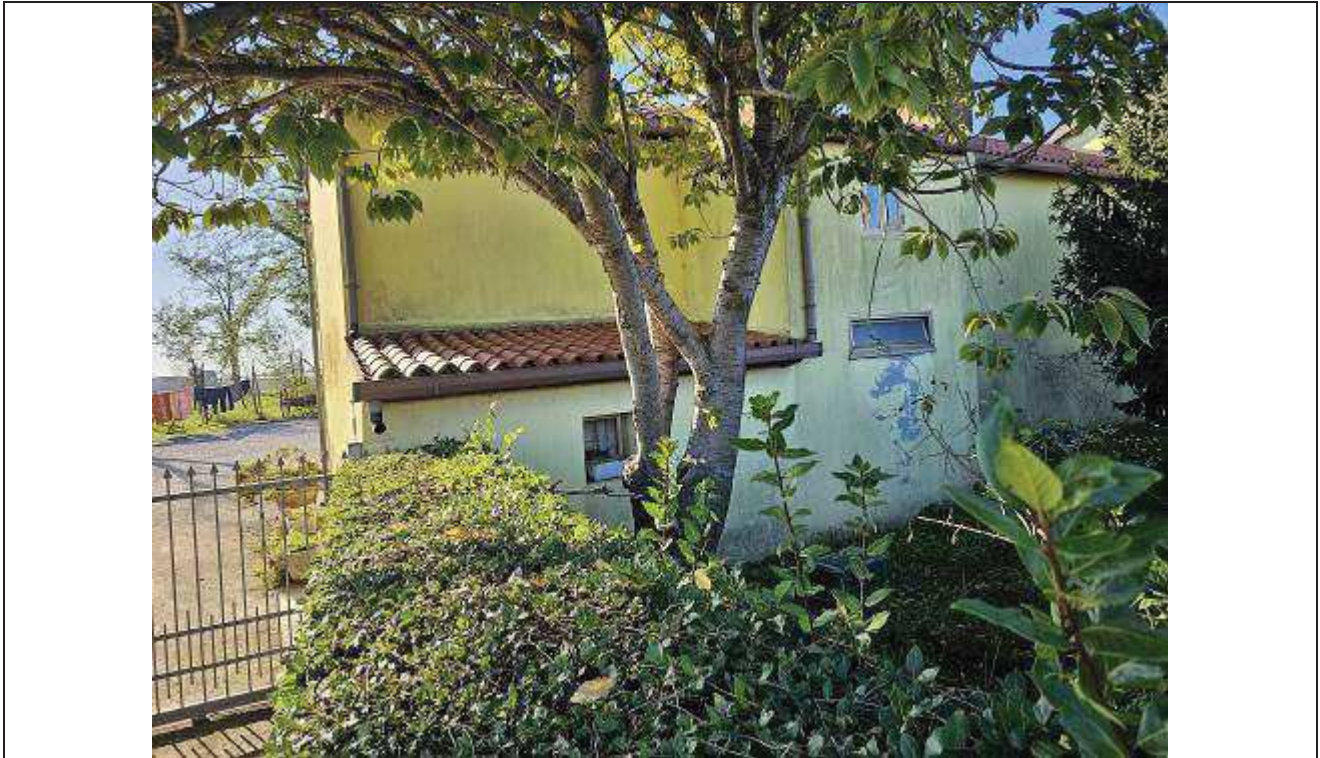
03 Vista del prospetto Nord-Est del fabbricato rurale (porzione residenziale);

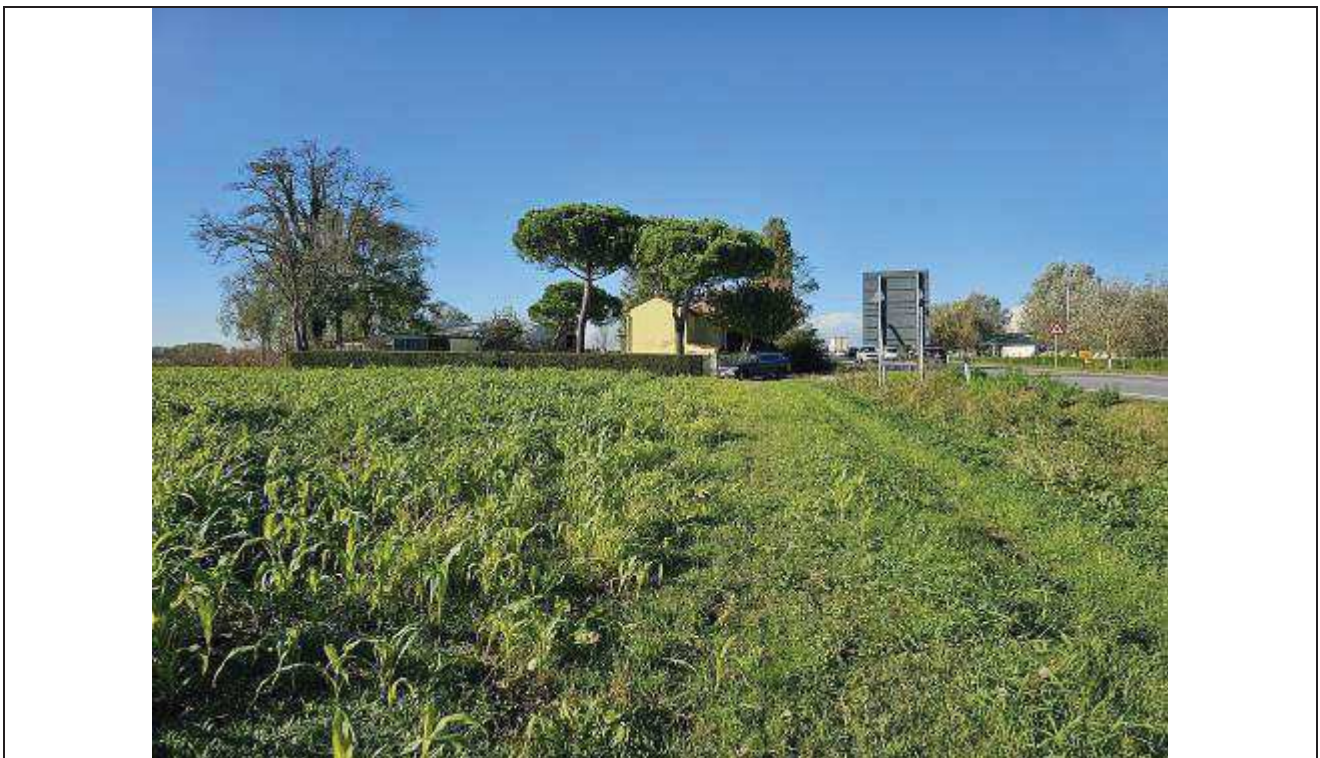
04 Vista del complesso rurale da Sud-Est, con parte dei terreni agricoli identificati al -C.T.: fg. 42, part. n. 82; Veduta lato sviluppato lungo la Strada Statale Romea;

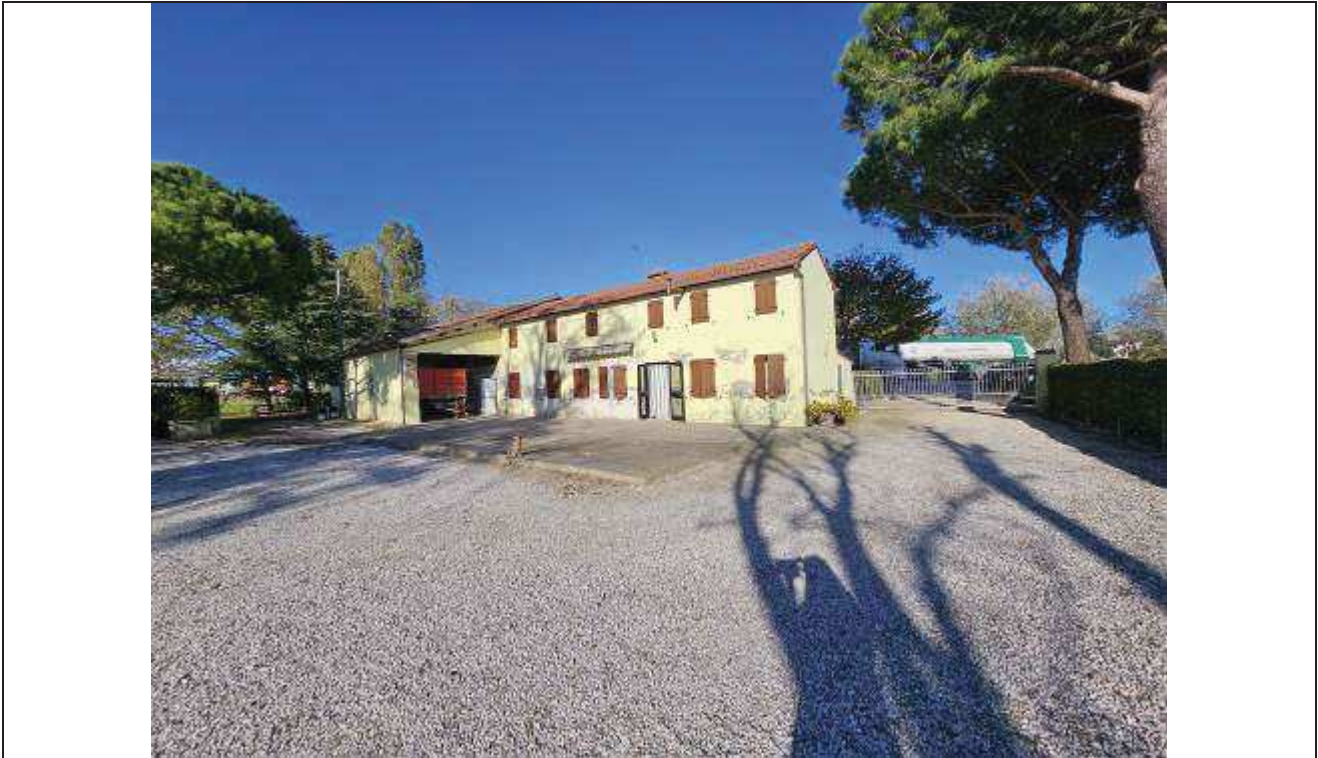
05 Vista del fabbricato rurale lato Sud;

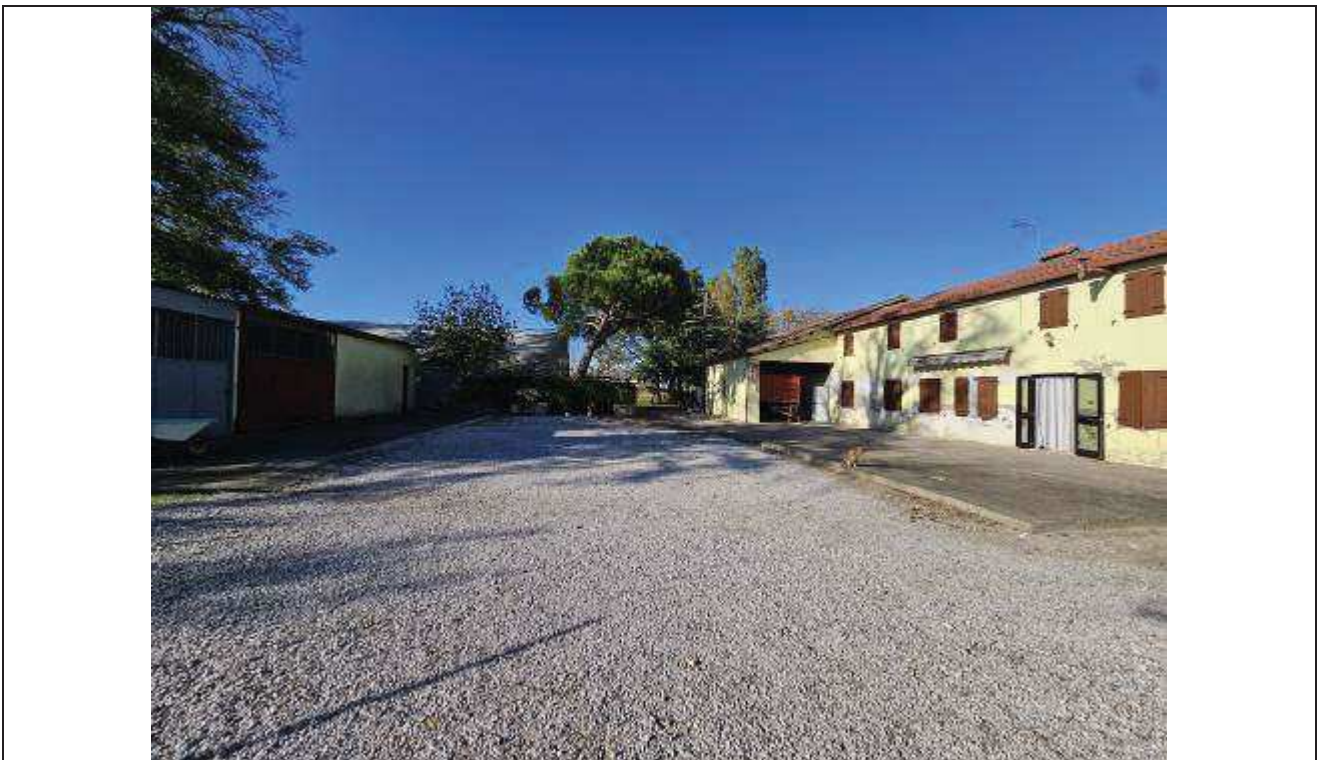
06 Vista dell'area cortiliva con i fabbricati rurali;

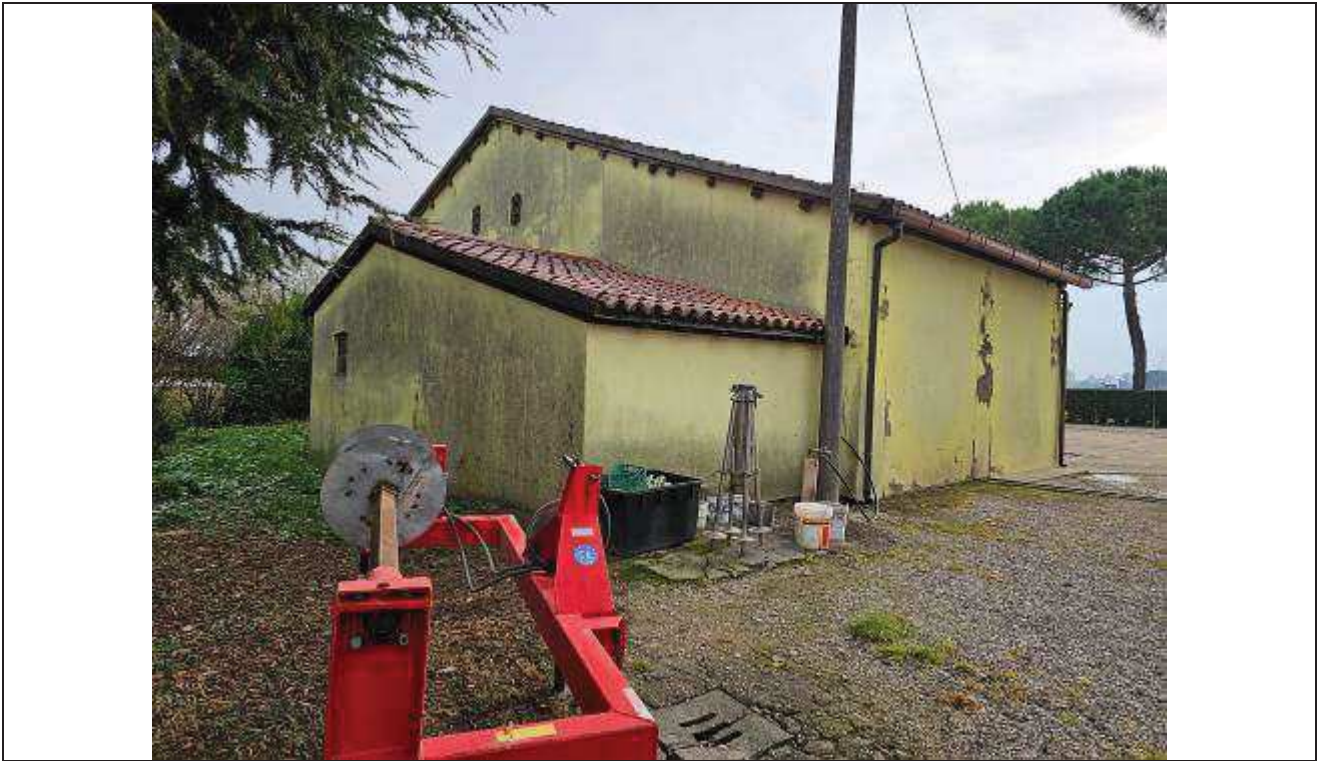
07 Vista dell'angolo Ovest della stalla e ricovero attrezzi;

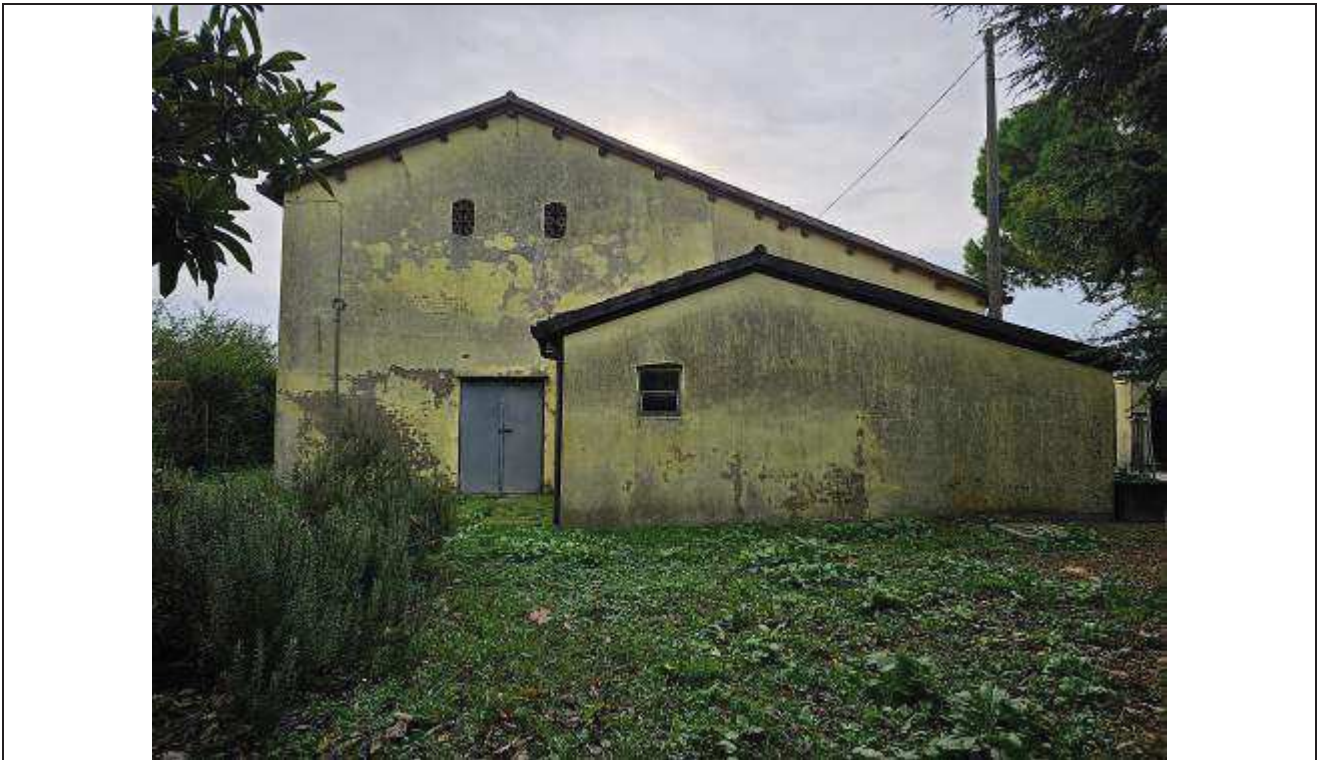
08 Vista del prospetto Nord-Ovest del fabbricato rurale, lato stalla;

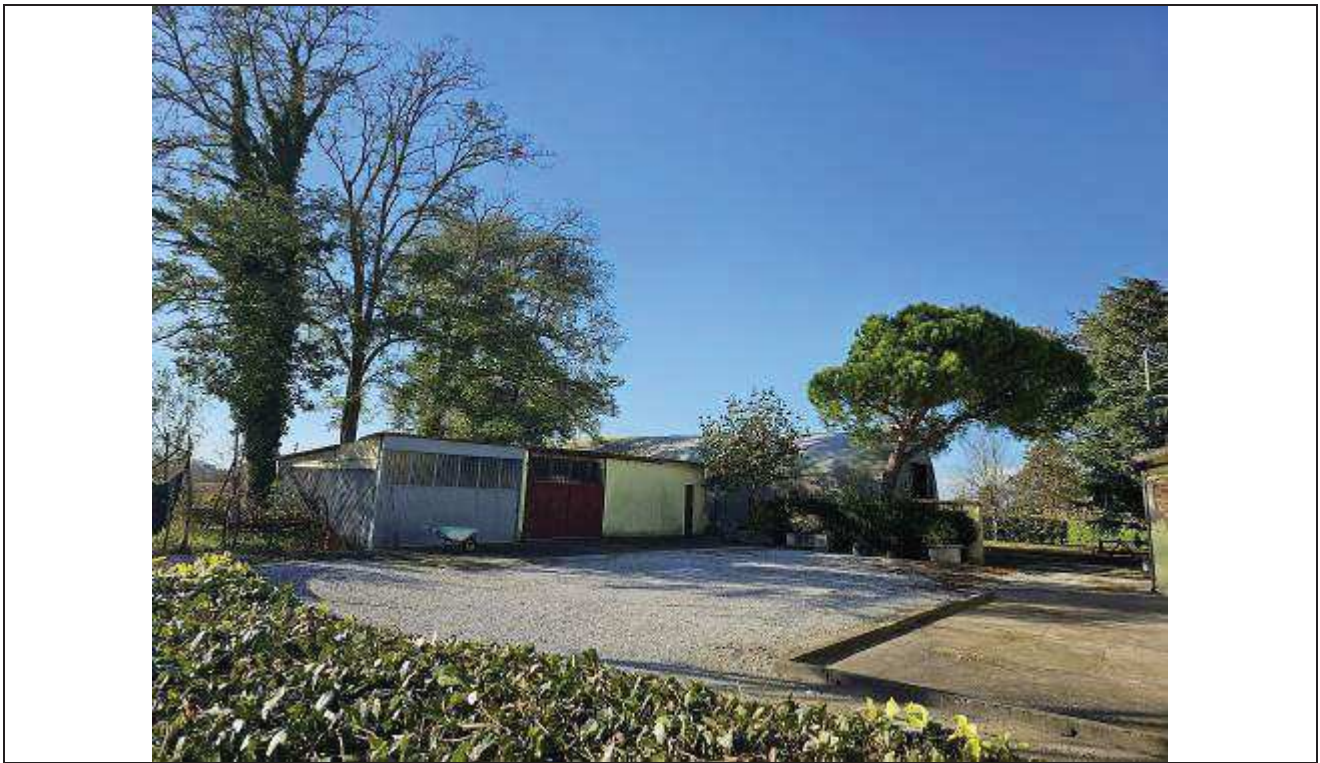
09 Vista del ricovero attrezzi e della porzione realizzata con struttura in lastre in lamiera ondulata, priva di autorizzazione;

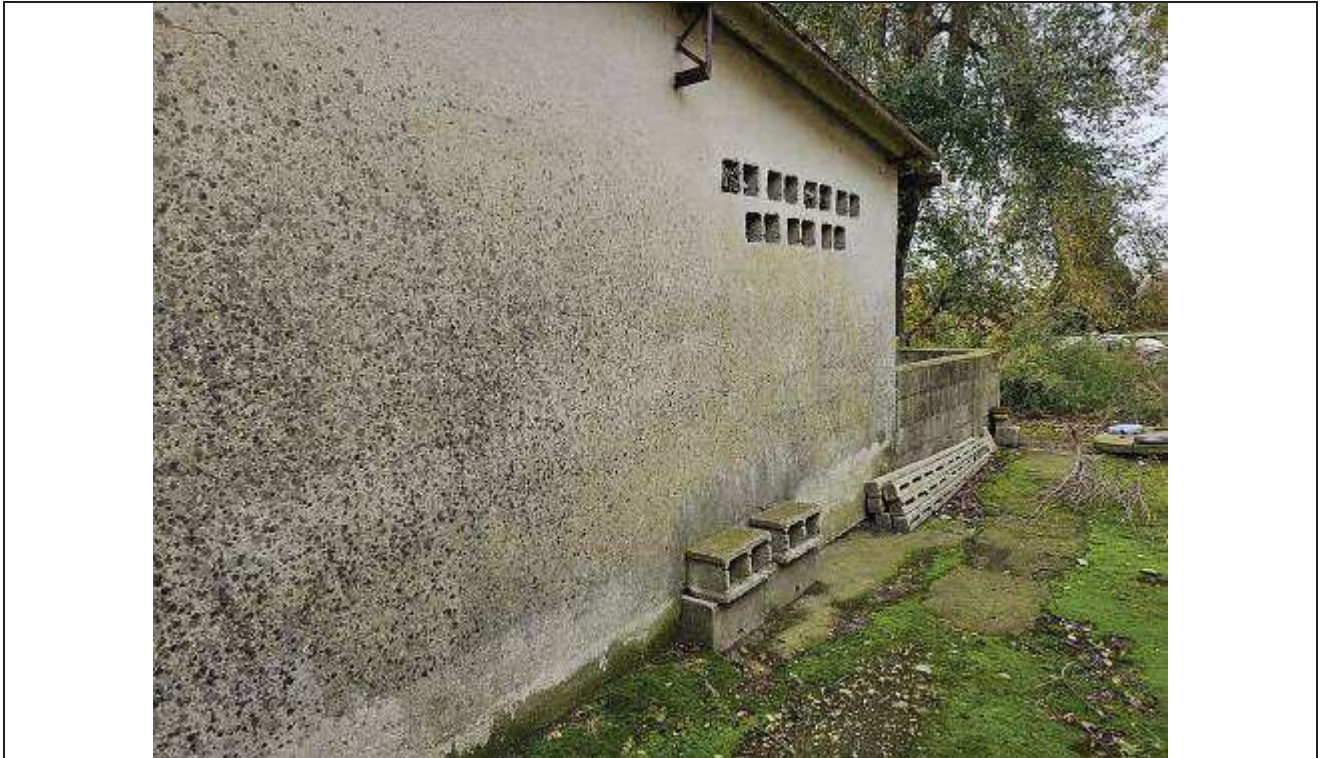
11 Vista del prospetto Est del porcile;

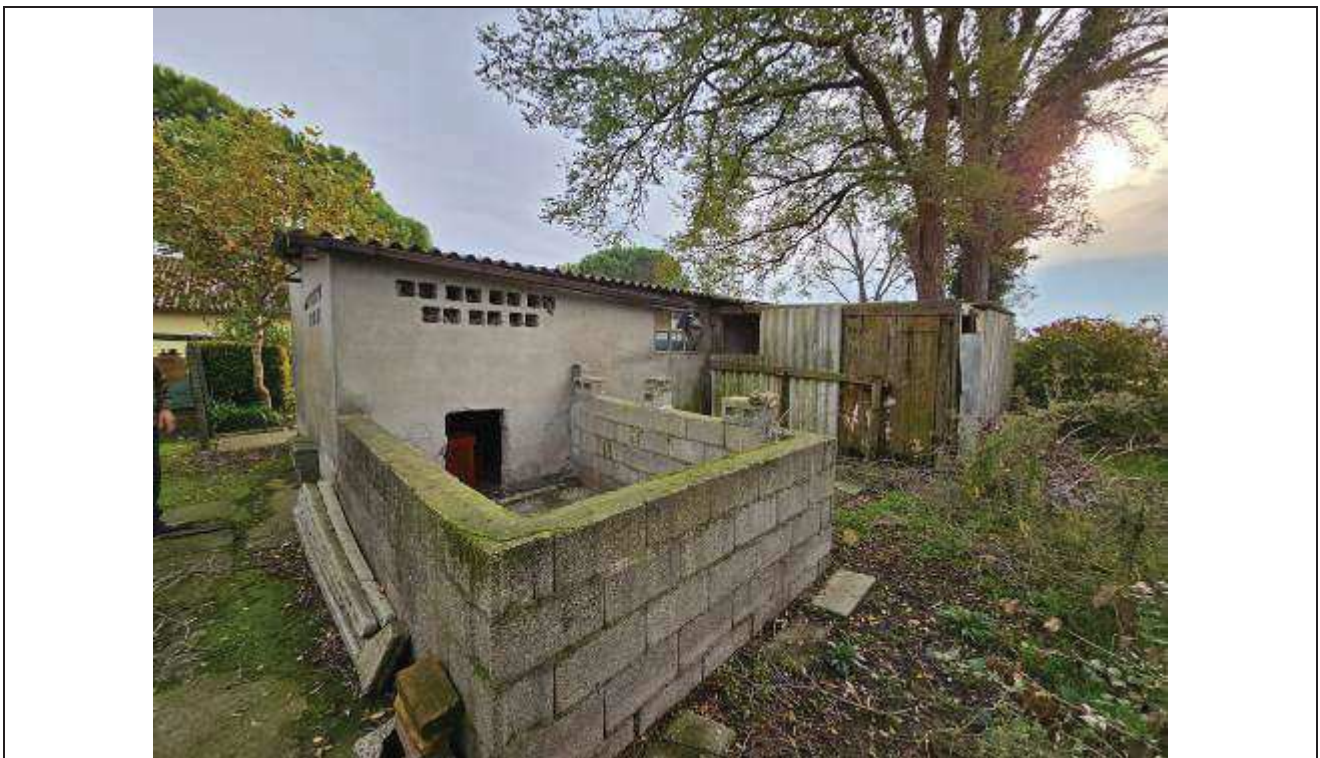
12 Vista del dell'angolo Ovest del deposito attrezzi con manufatto in legno realizzato abusivamente, oggetto di demolizione;

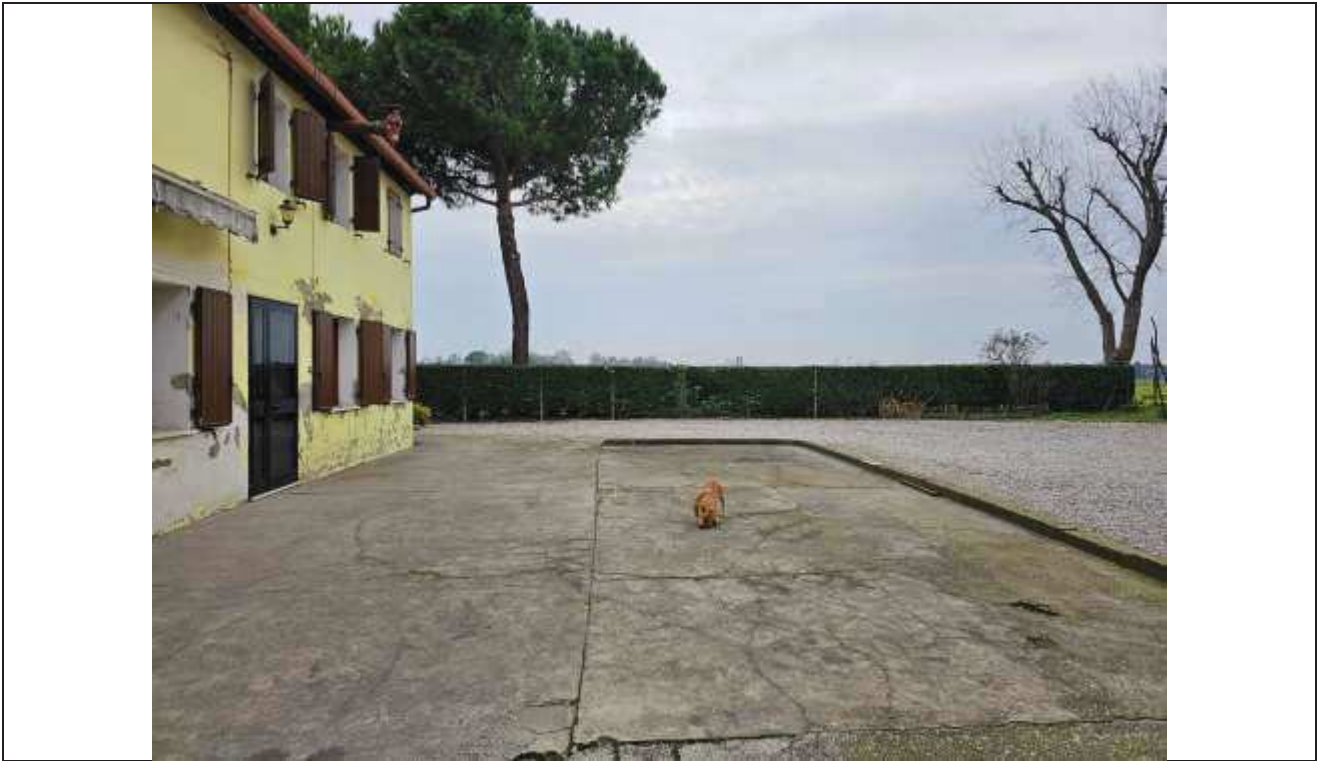
15 Vista dell'area cortilizia pavimentata parte in cemento liscio e parte in ghiaio;

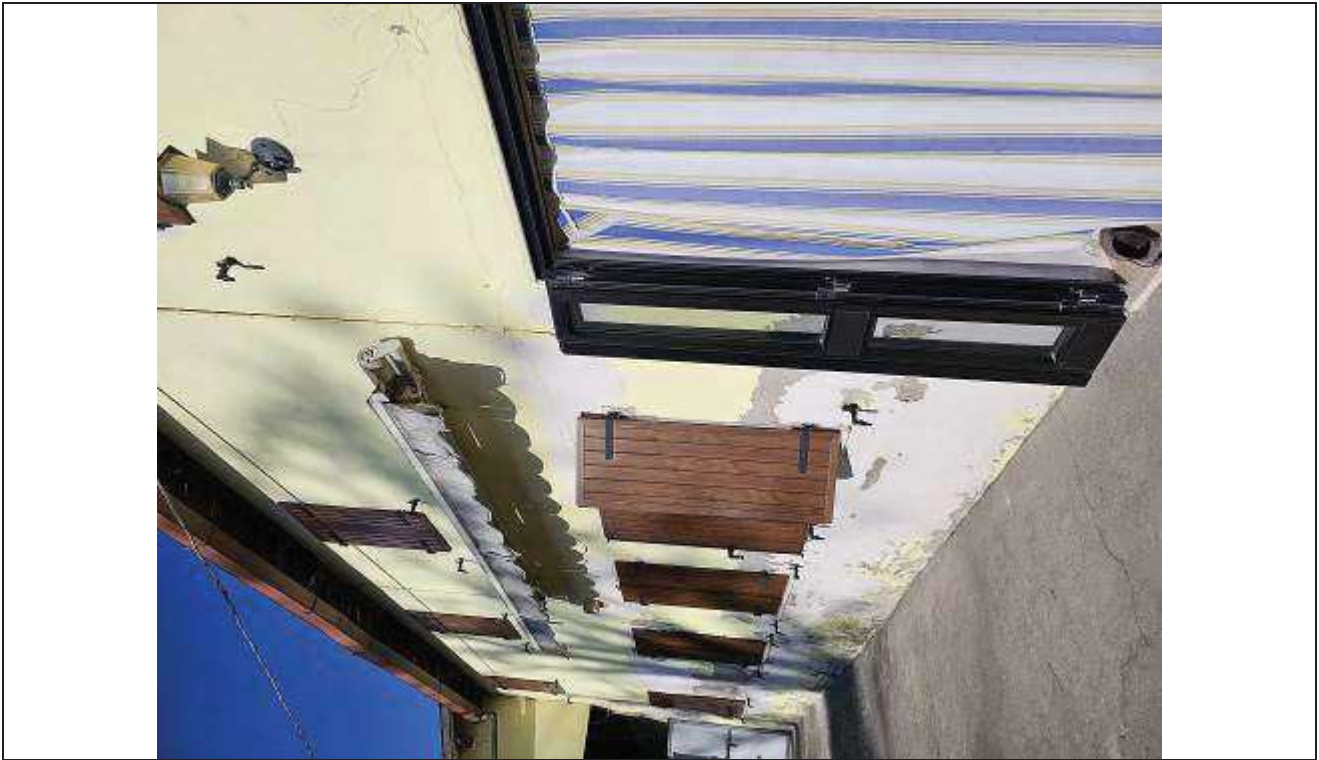
16 Vista dell'ingresso al fabbricato rurale lato Sud-Ovest;

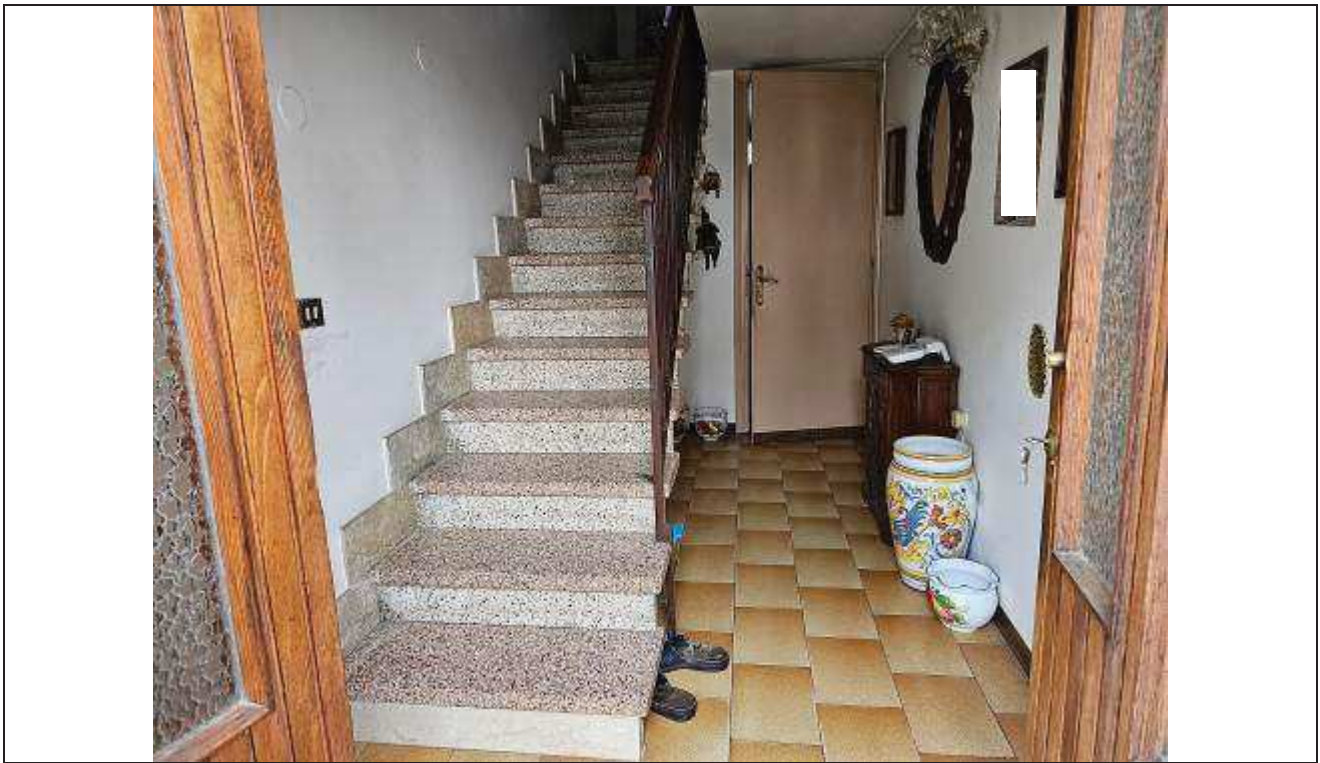
17 Vista dell'ingresso con vano scale e porta di accesso al bagno;

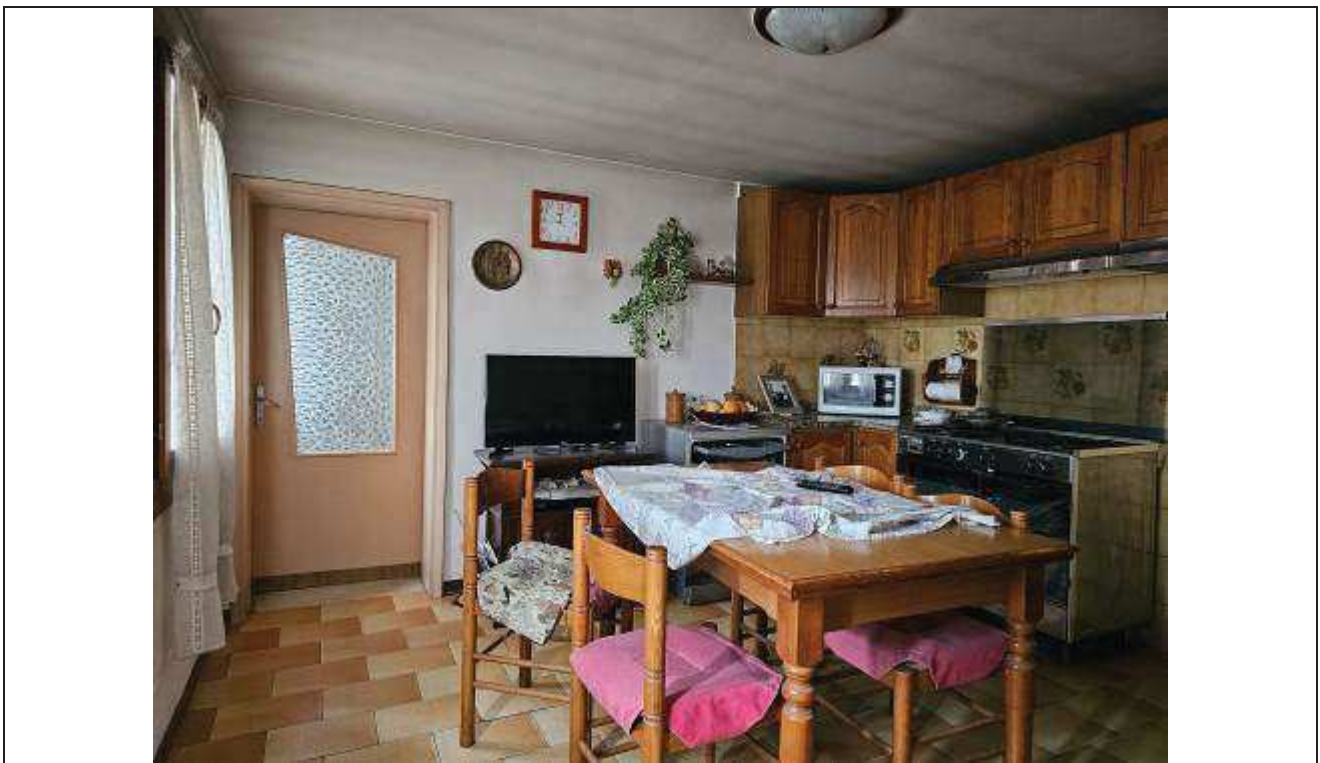
18 Vista del locale cucina;

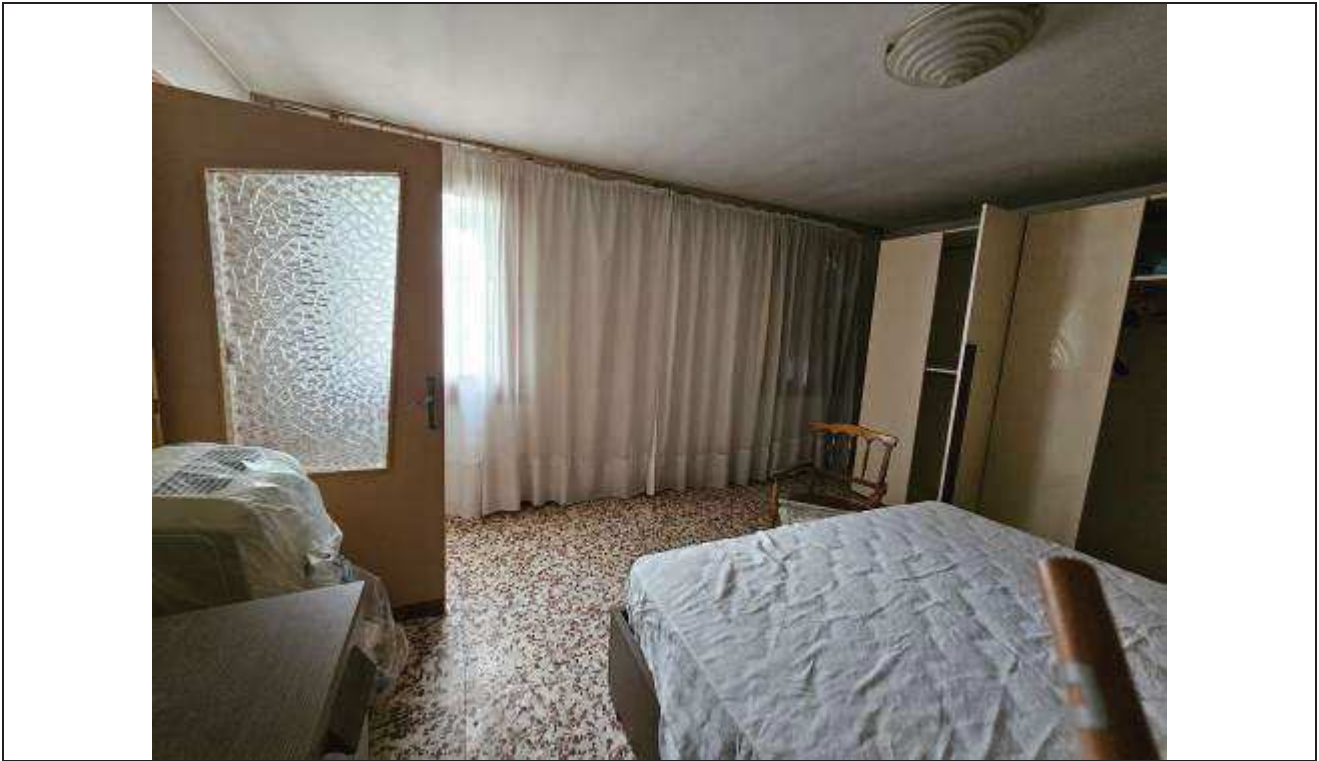
19 Vista del locale pranzo, attualmente adibita a camera da letto;

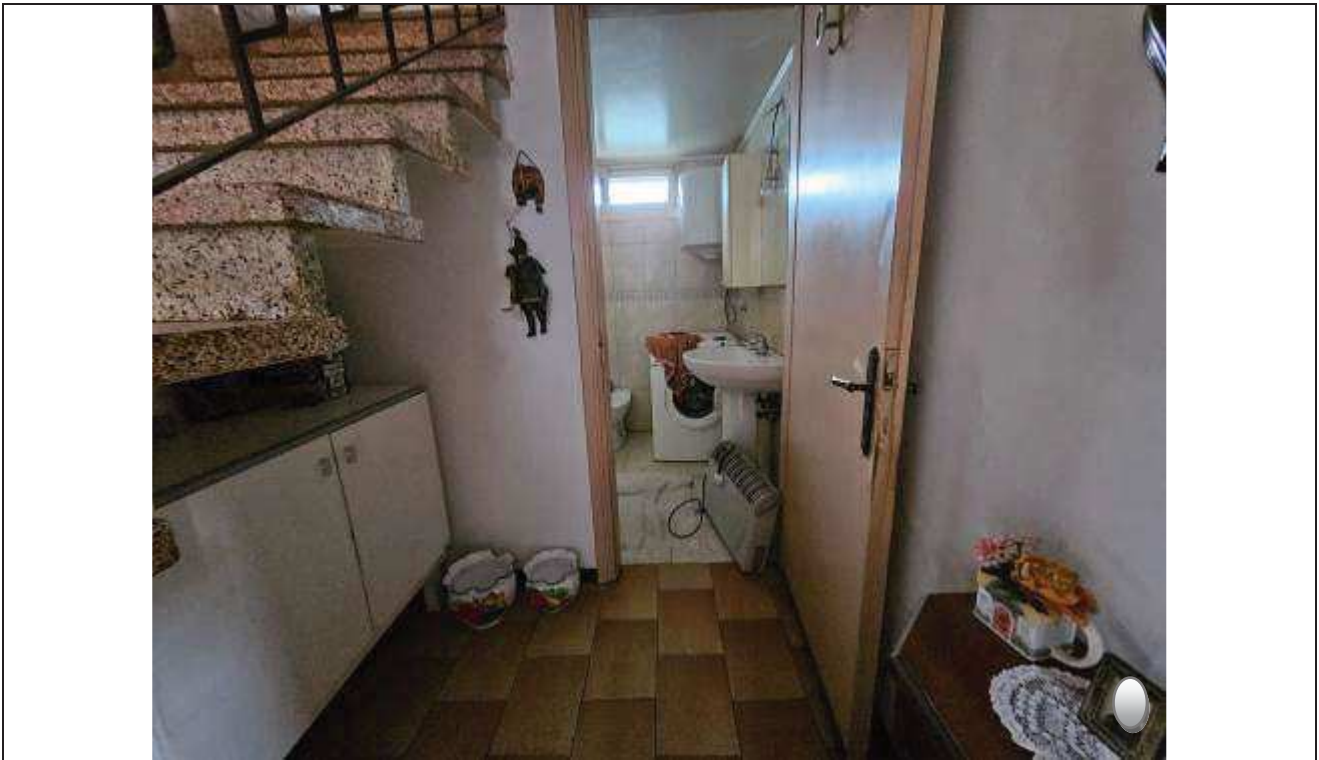
20 Vista del bagno dall'ingresso;

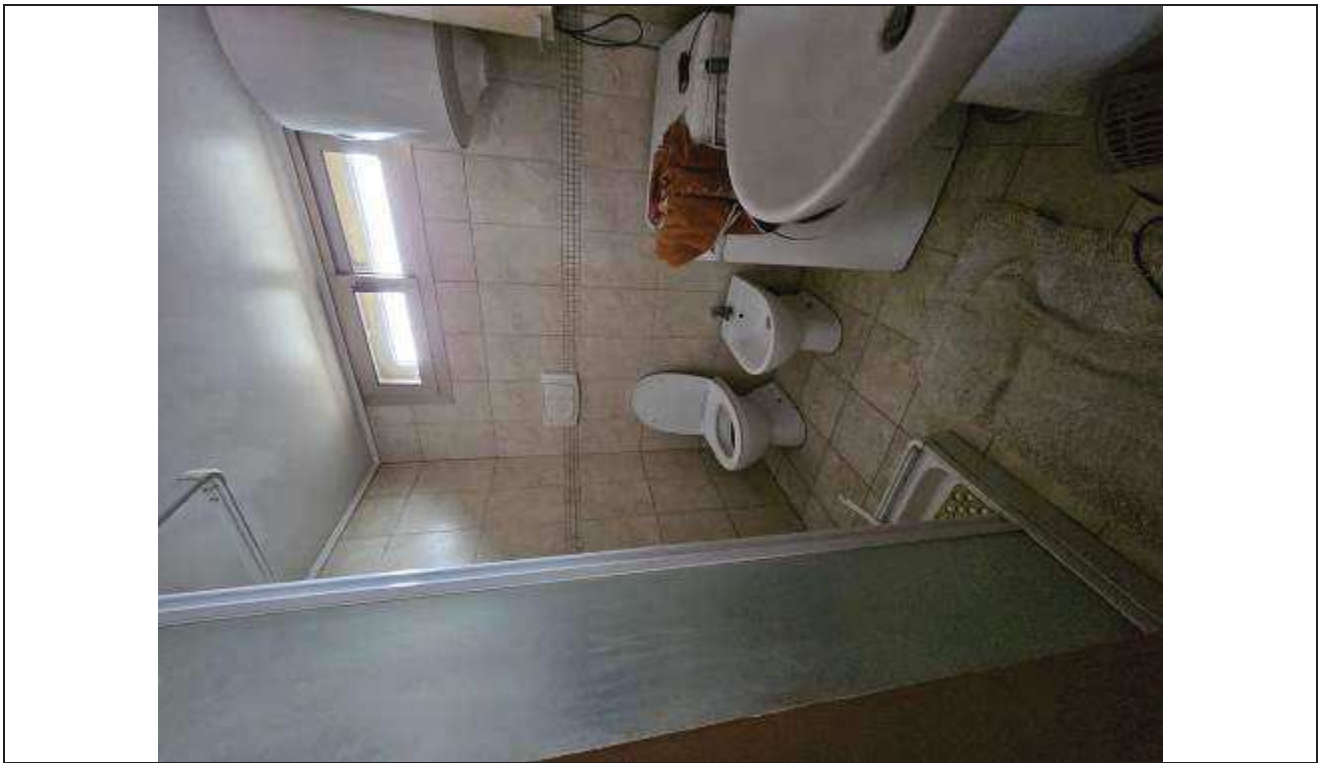
21 Vista interna del bagno;

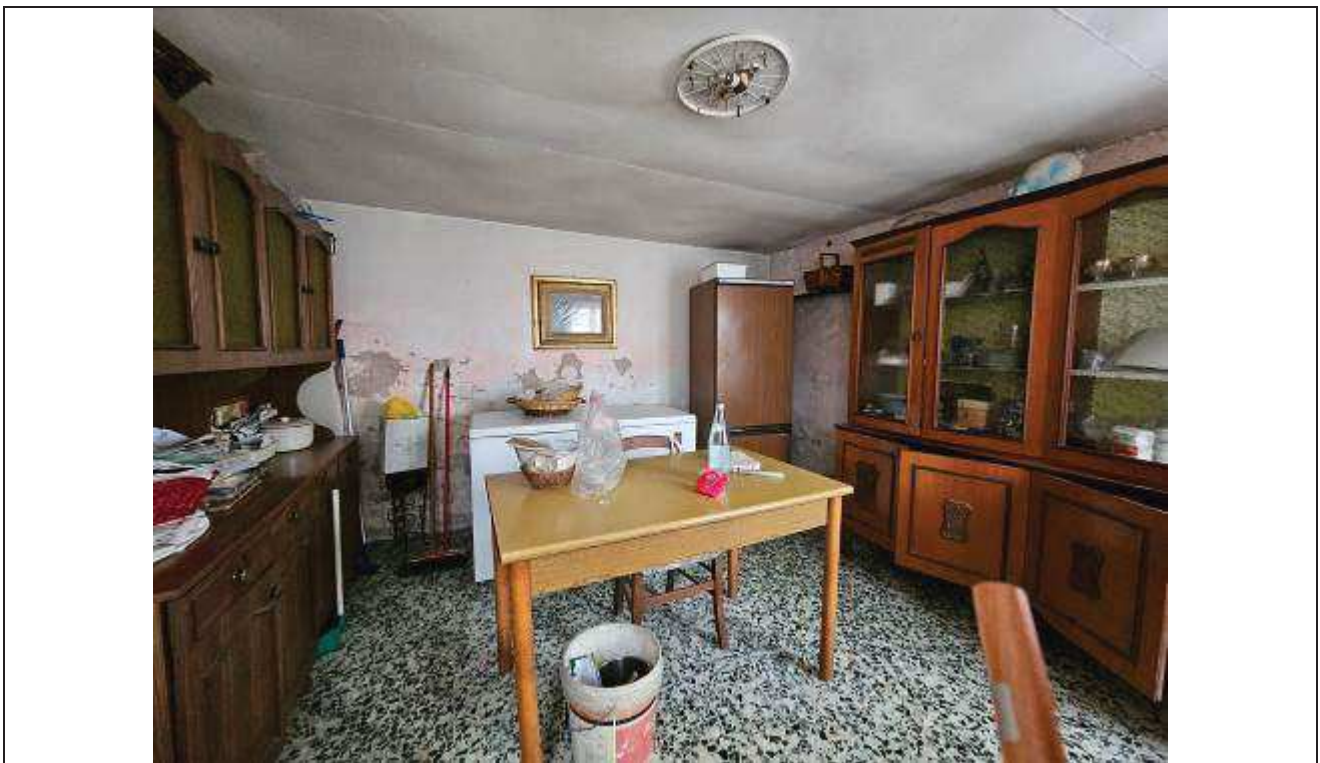
22 Vista del soggiorno;

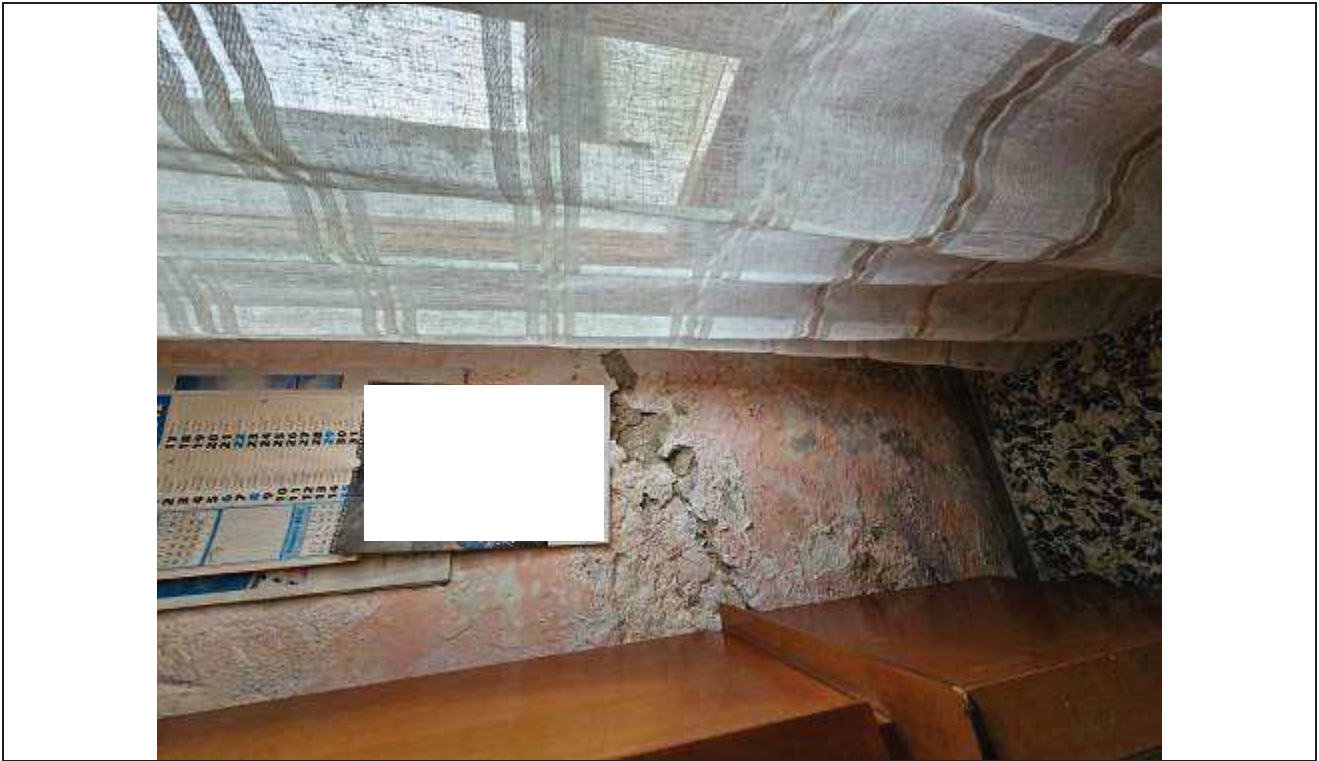
23 Particolare delle fessurazioni e del distacco dell'intonaco sulla parete interna del soggiorno;

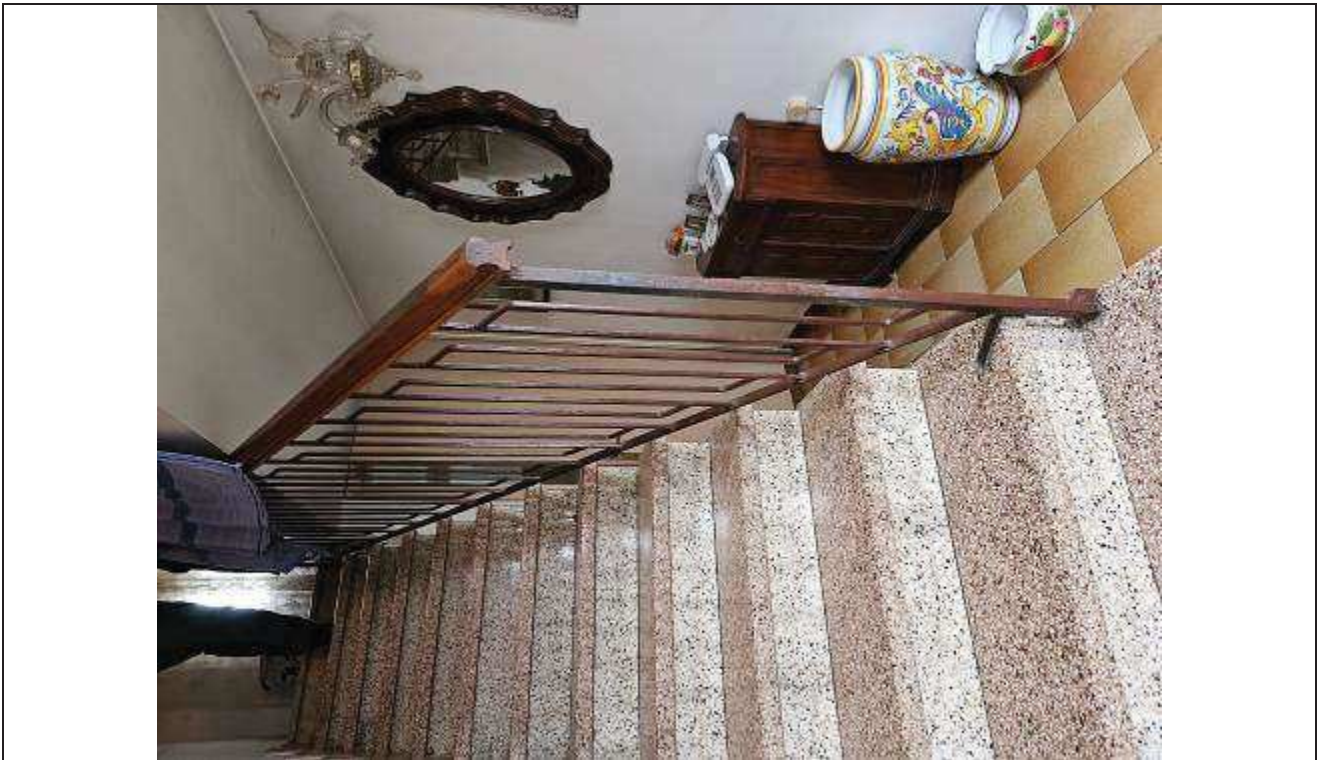
26 Vista del vano scale dall'ingresso;

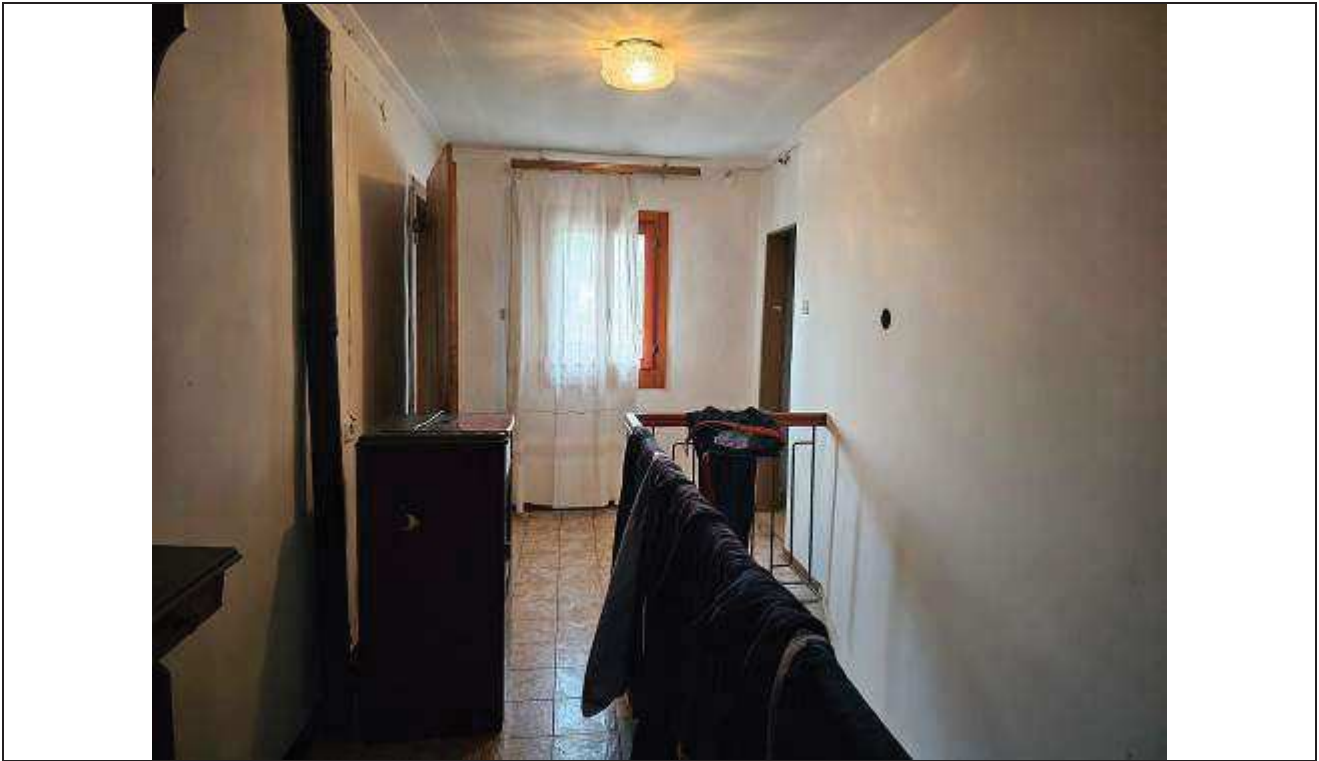
27 Vista dal disimpegno al piano primo;
