**COMPLESSO RURALE COSTITUITO DA F. RURALE CON ABITAZIONE,
STALLA E DEPOSITI ATTREZZI OLTRE A TERRENI AGRICOLI**

Comune di Codevigo (PD) – Strada Statale n. 309 “Romea” n. 26

-C.F.: fg. 42, part. n. 495, Sub. 2 (Abitazione) e Sub. 3 (Stalla e Deposito Attrezzi)
eretti sull’area C.T. fg. 42 part. 495

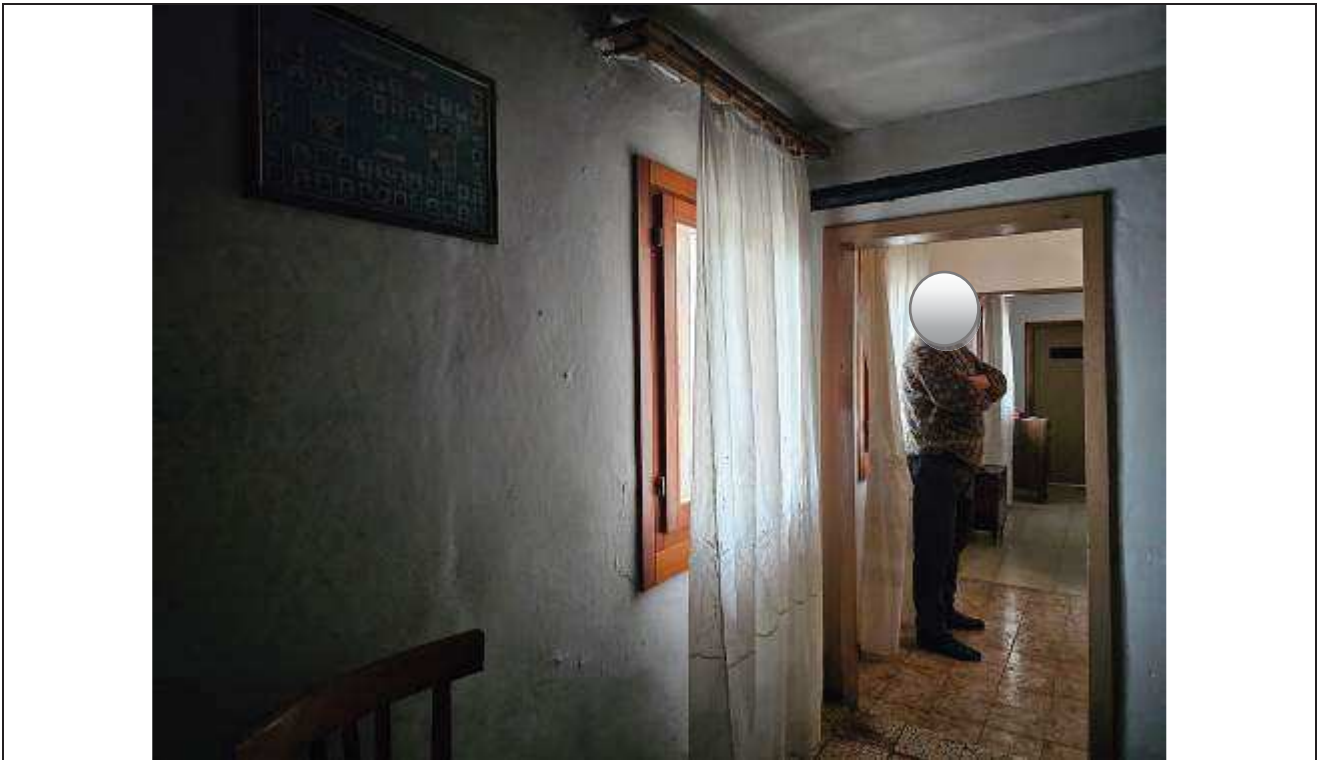
28 Vista dal disimpegno verso la camera singola;

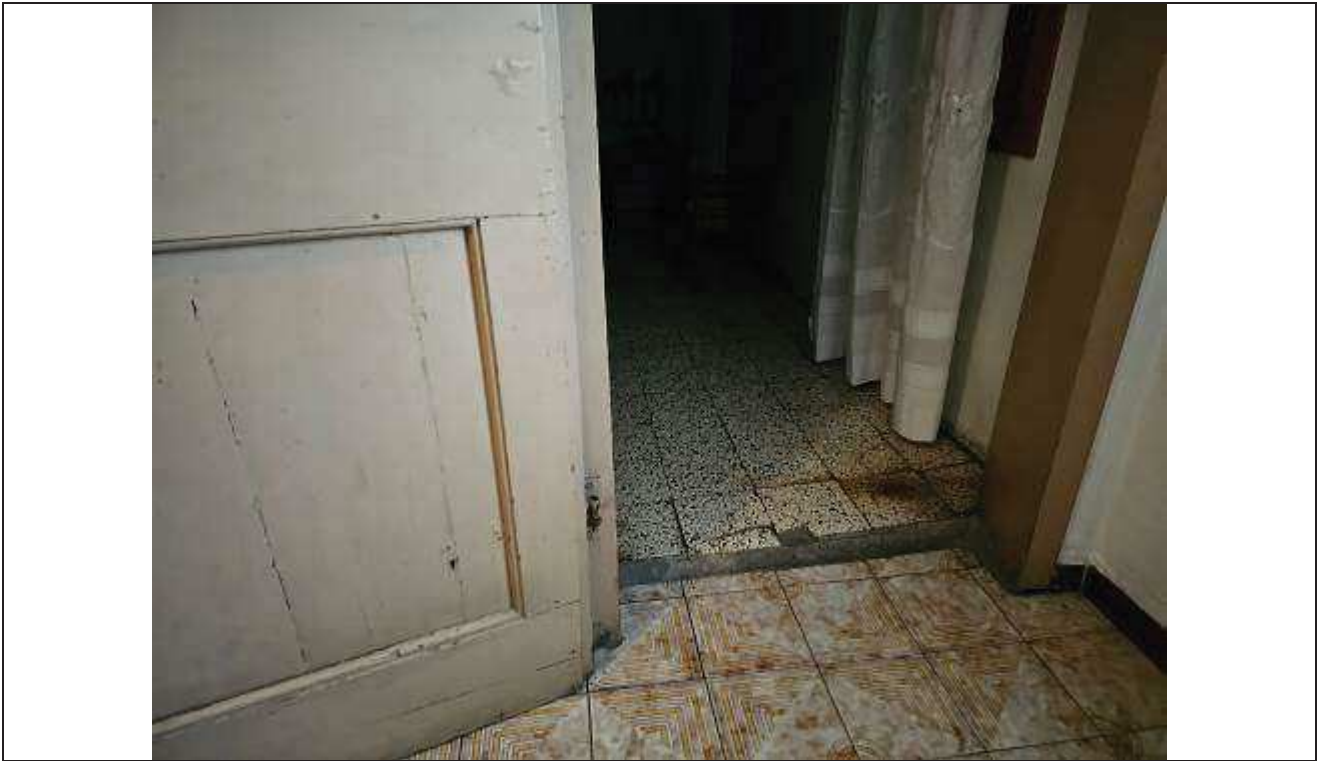
29 Particolare della pavimentazione con gradino dal disimpegno verso la camera da letto;

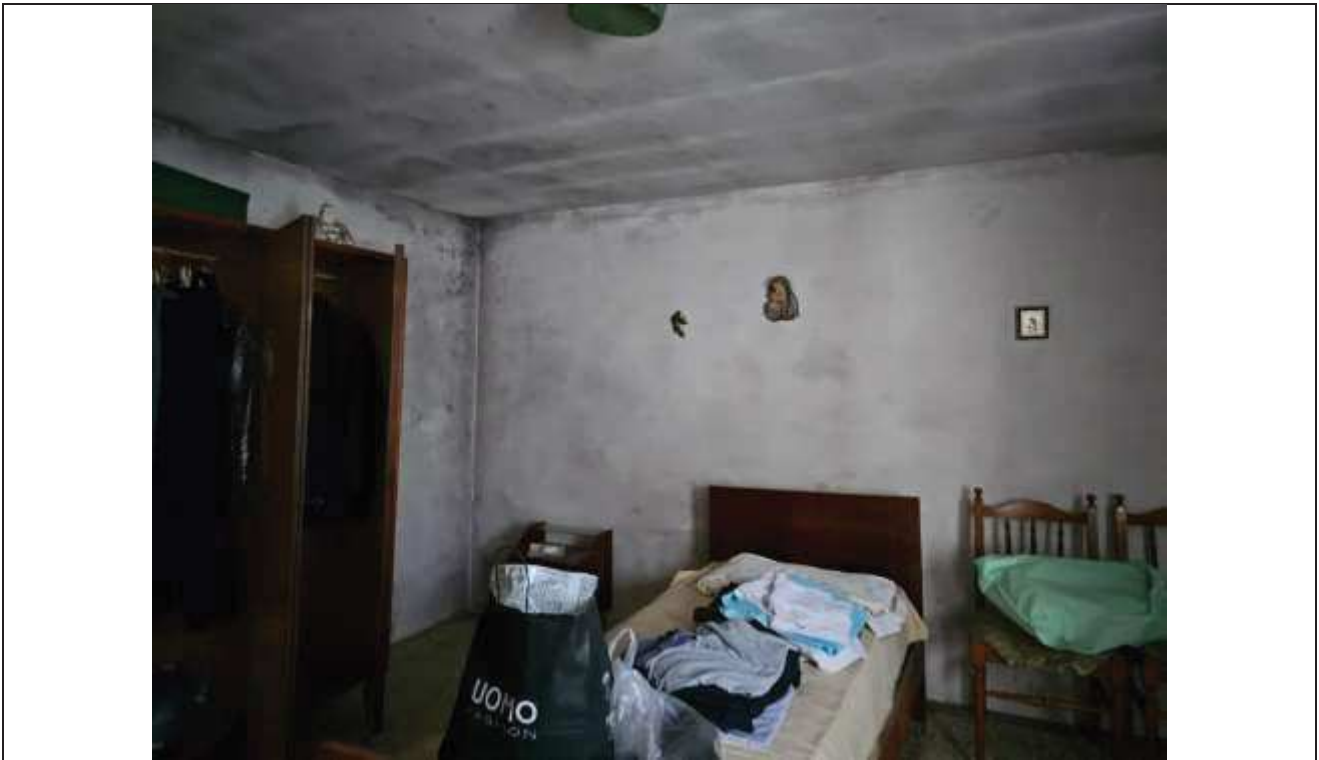
30 Vista della camera a Sud-Est del fabbricato, con evidente presenza di muffe sulle pareti e soffitto;

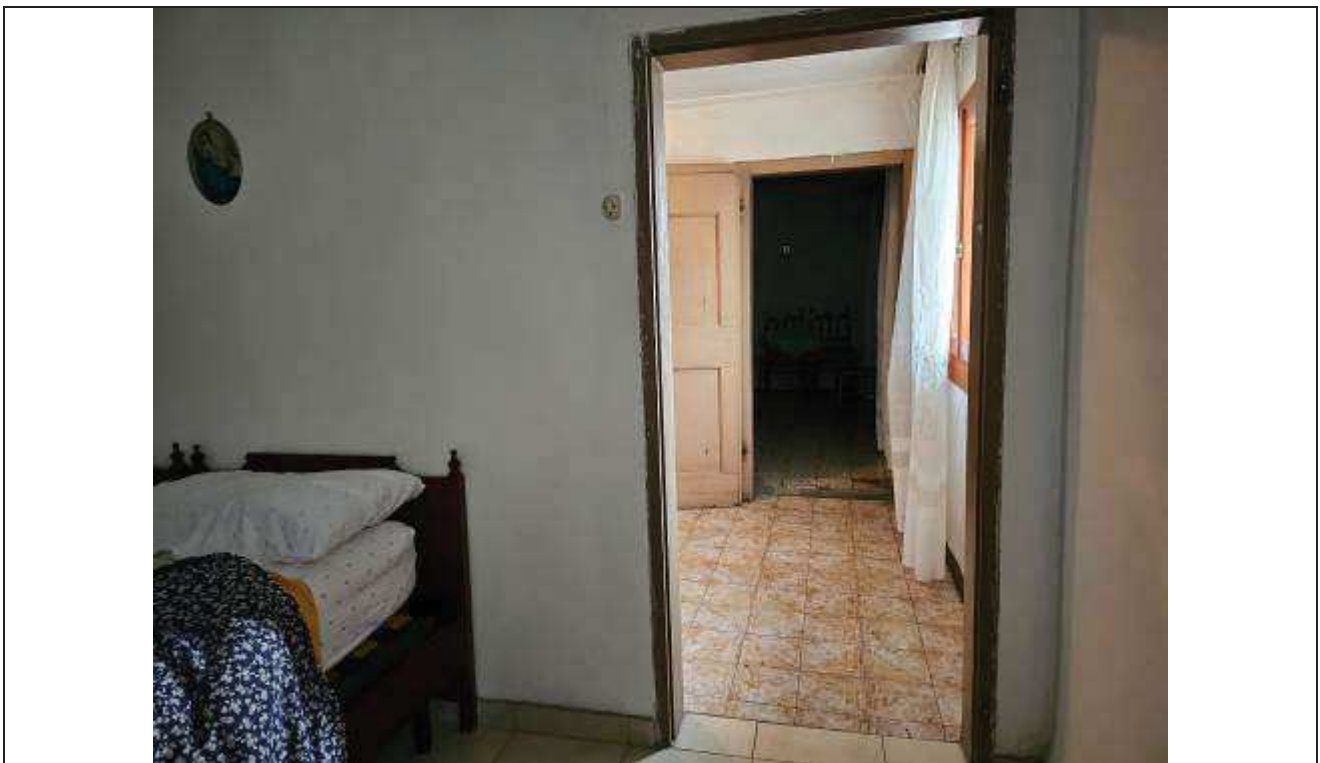
32 Veduta della seconda camera da letto verso il disimpegno;

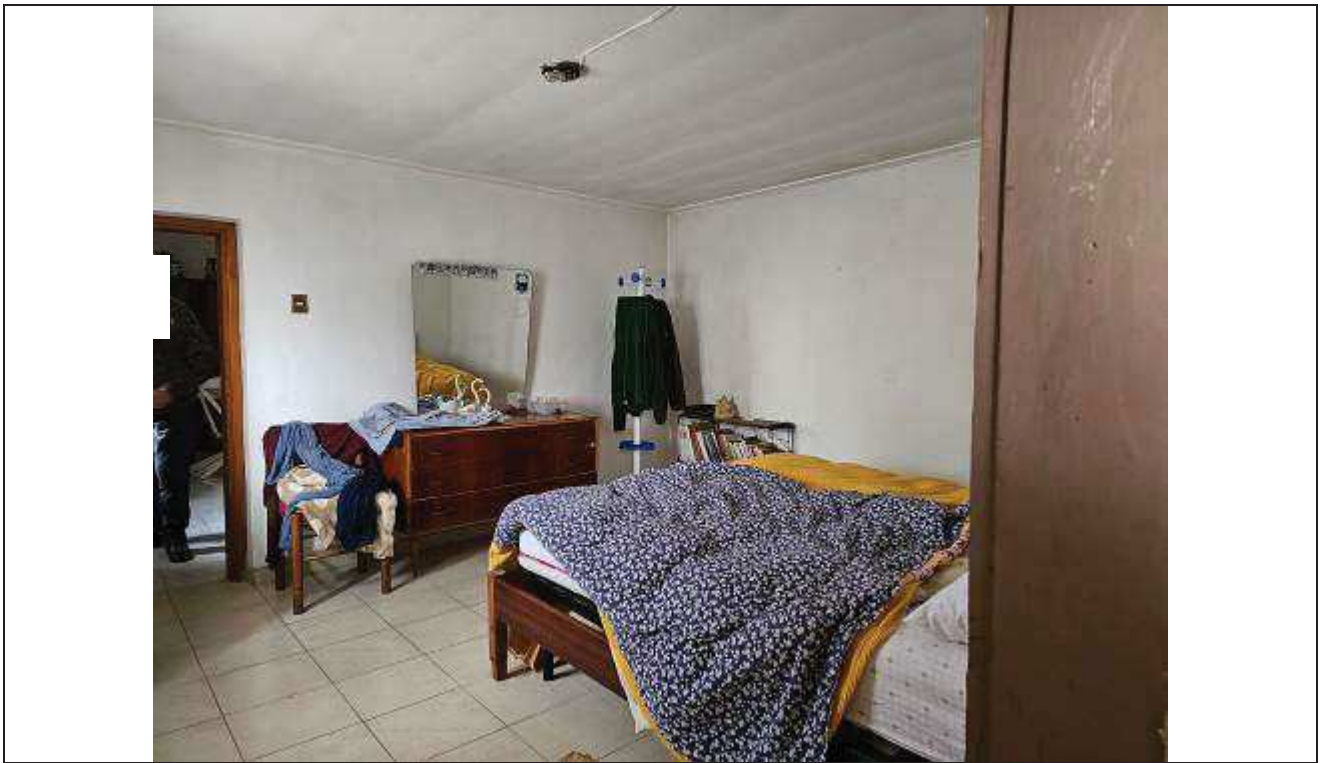
33 Altra vista dall'interno della camera da letto verso la porta che collega ad una terza camera;

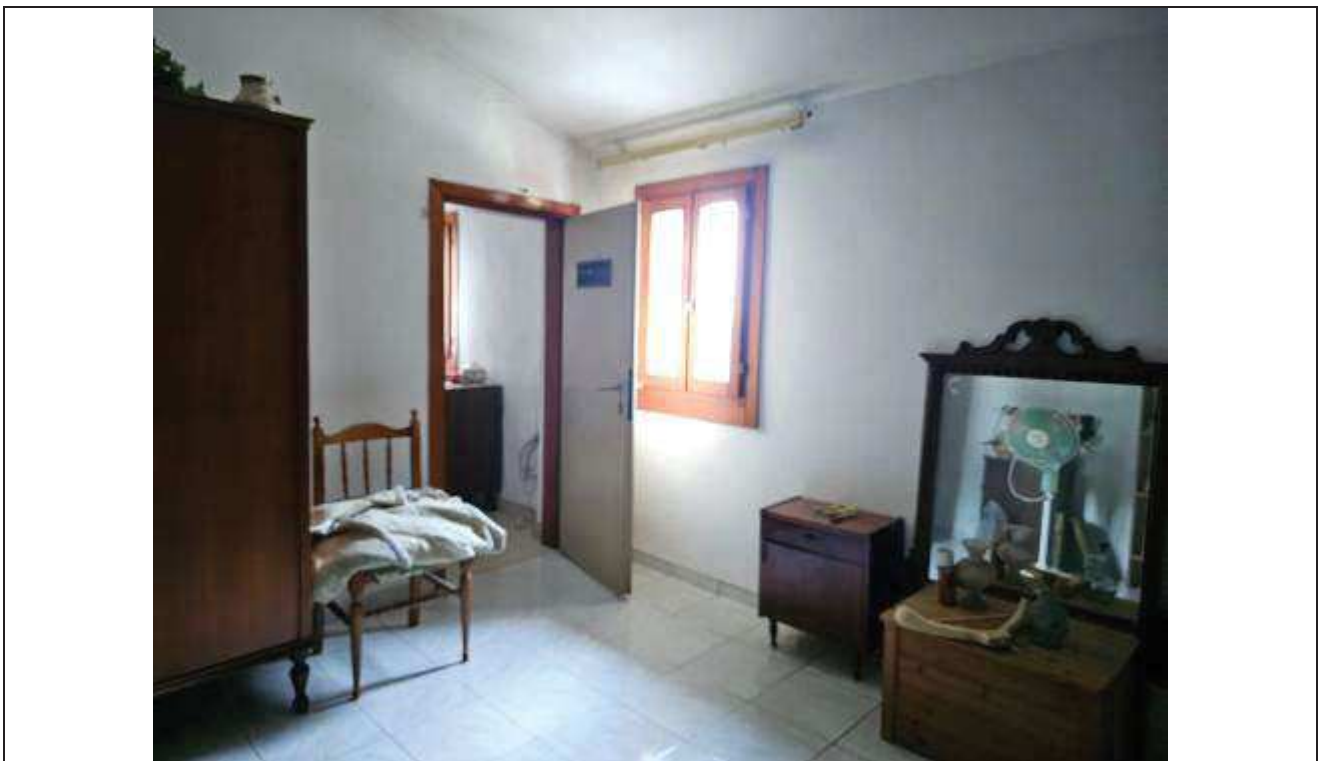
34 Vista dell'ultima camera da letto;

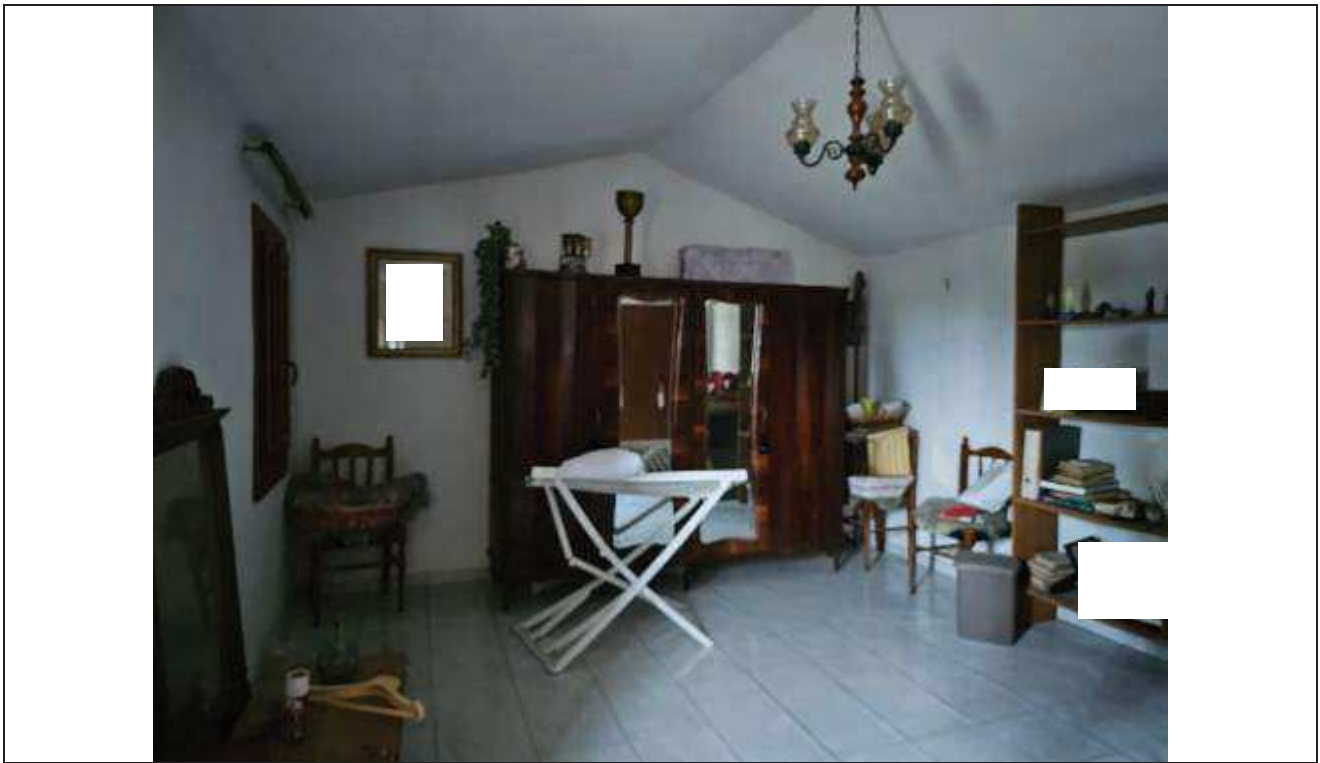
35 Altra vista dell'ultima camera da letto;

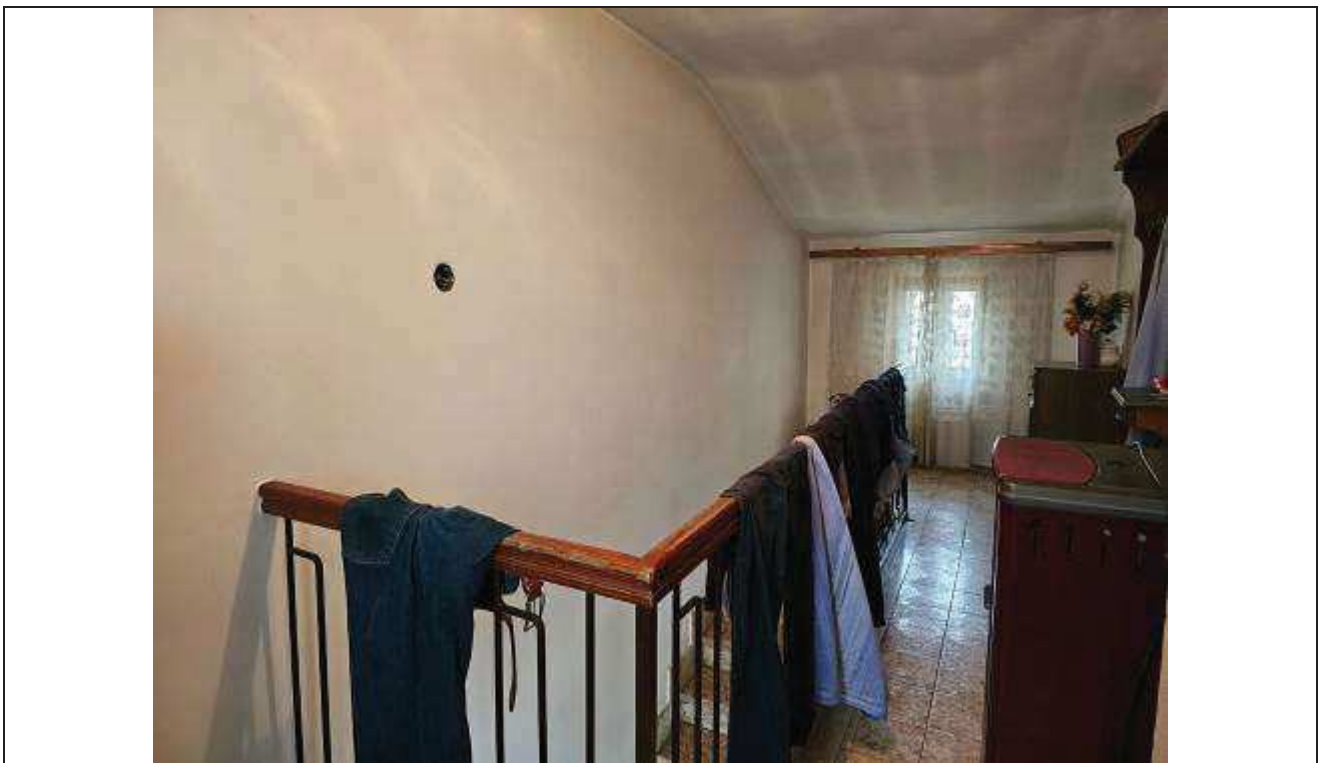
36 Vista del disimpegno verso il vano scale;

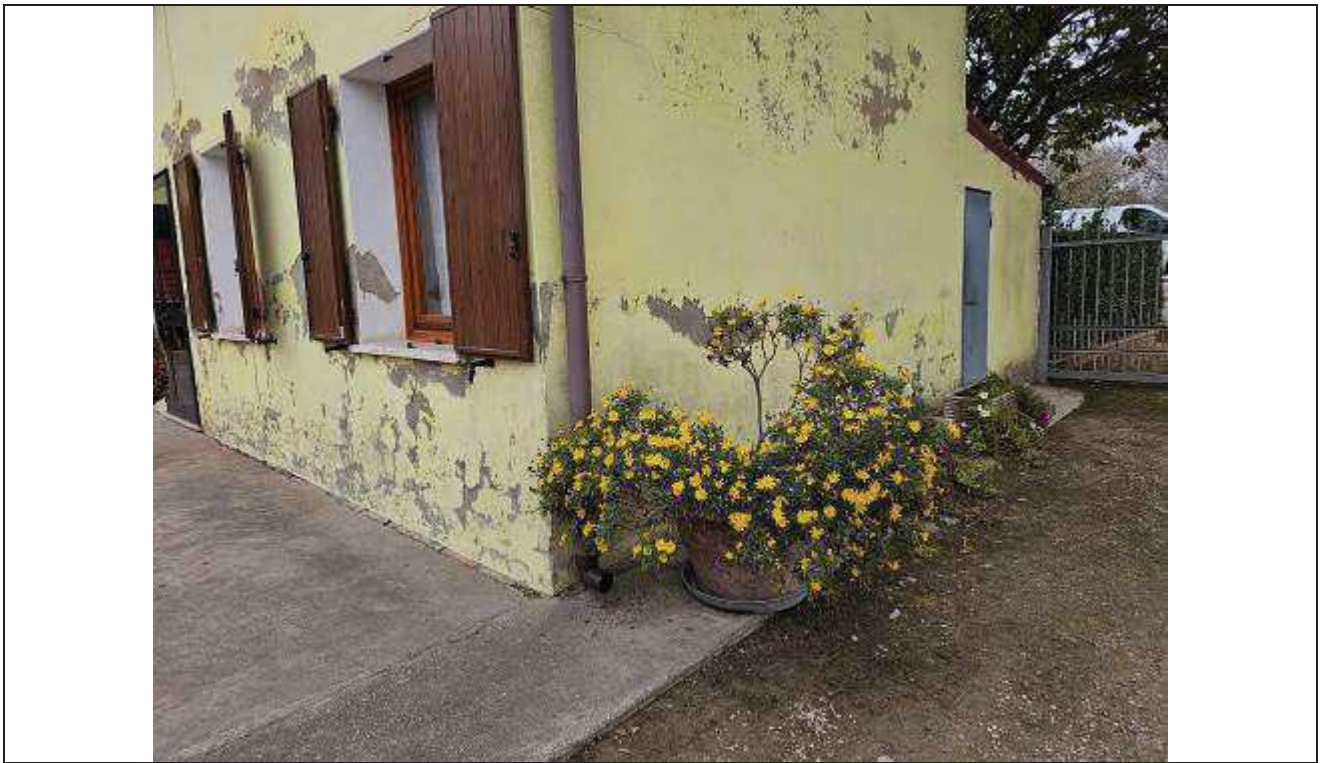
37 Vista del fabbricato rurale angolo Sud-Est con particolare dell'ingresso esterno al vano Ripostiglio;

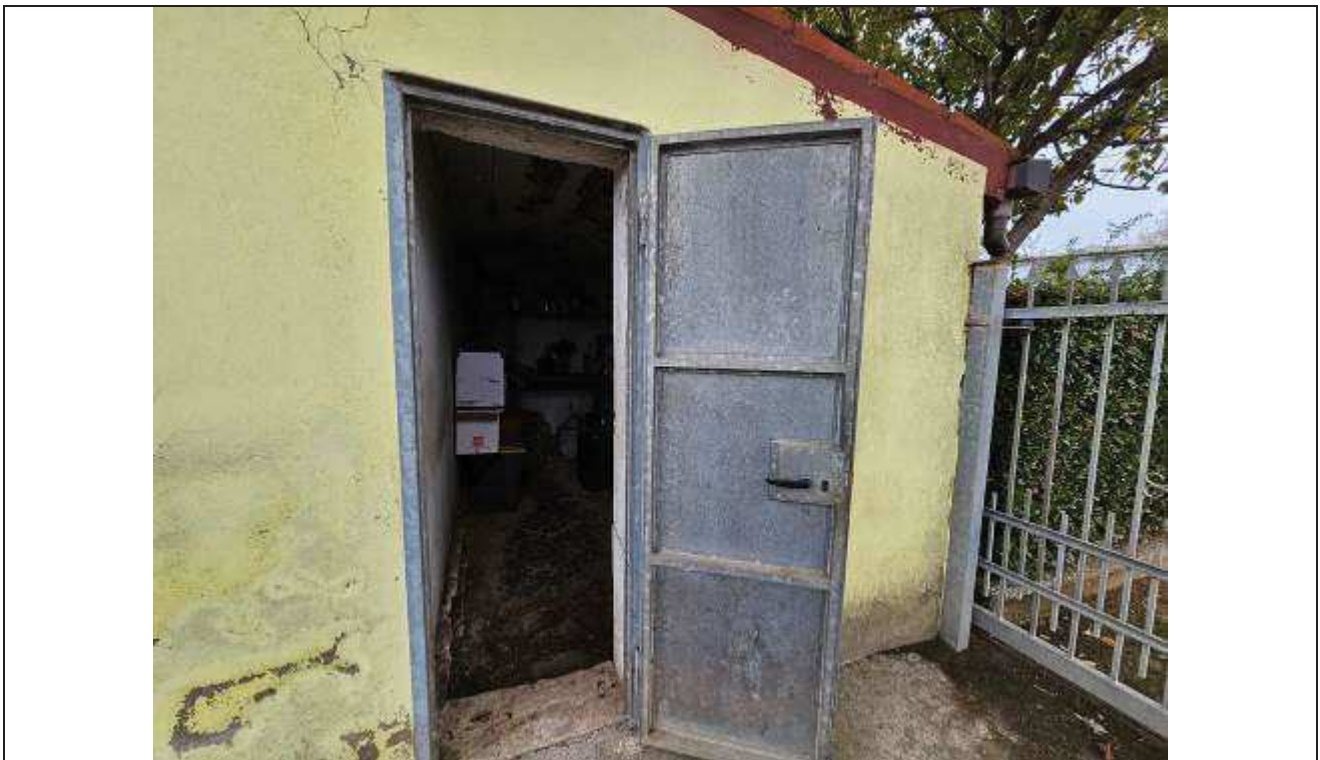
38 Vista del ripostiglio sul lato Sud-Est del fabbricato rurale;

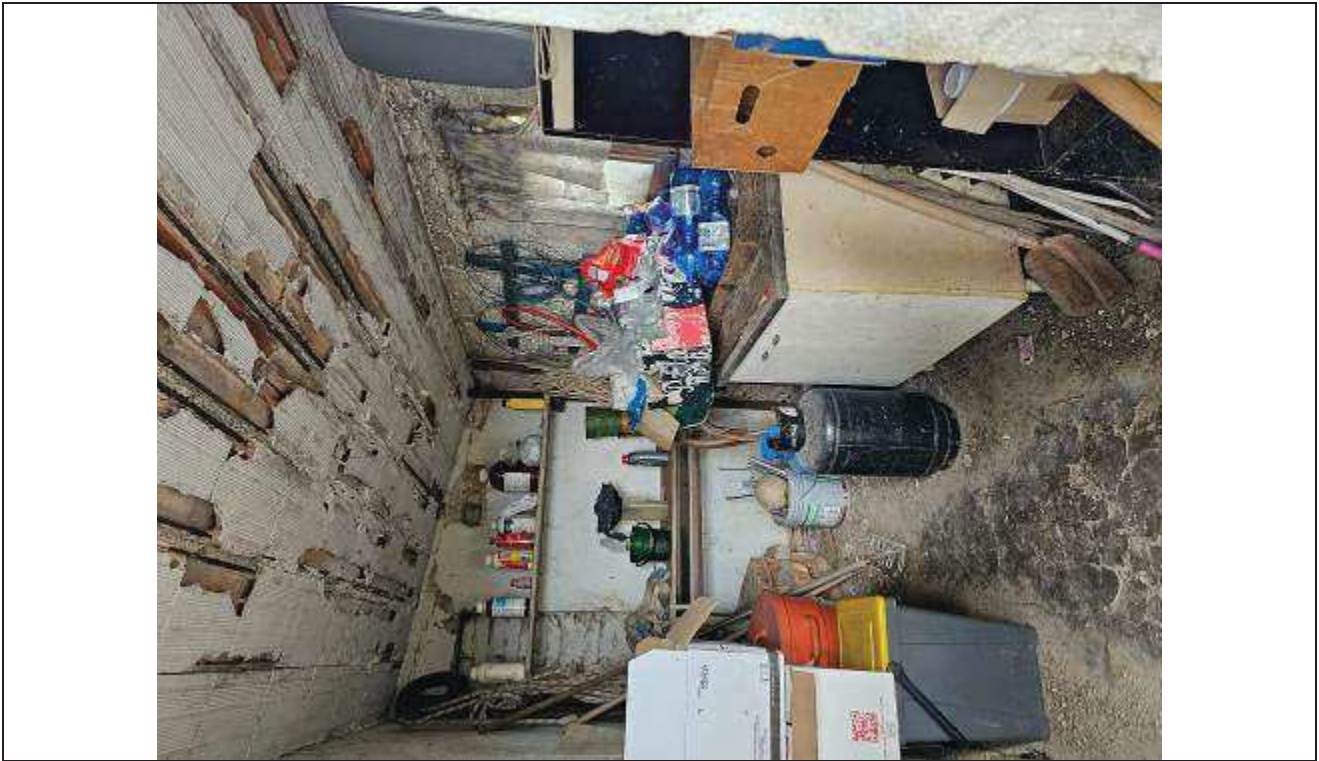
39 Vista interna del ripostiglio;

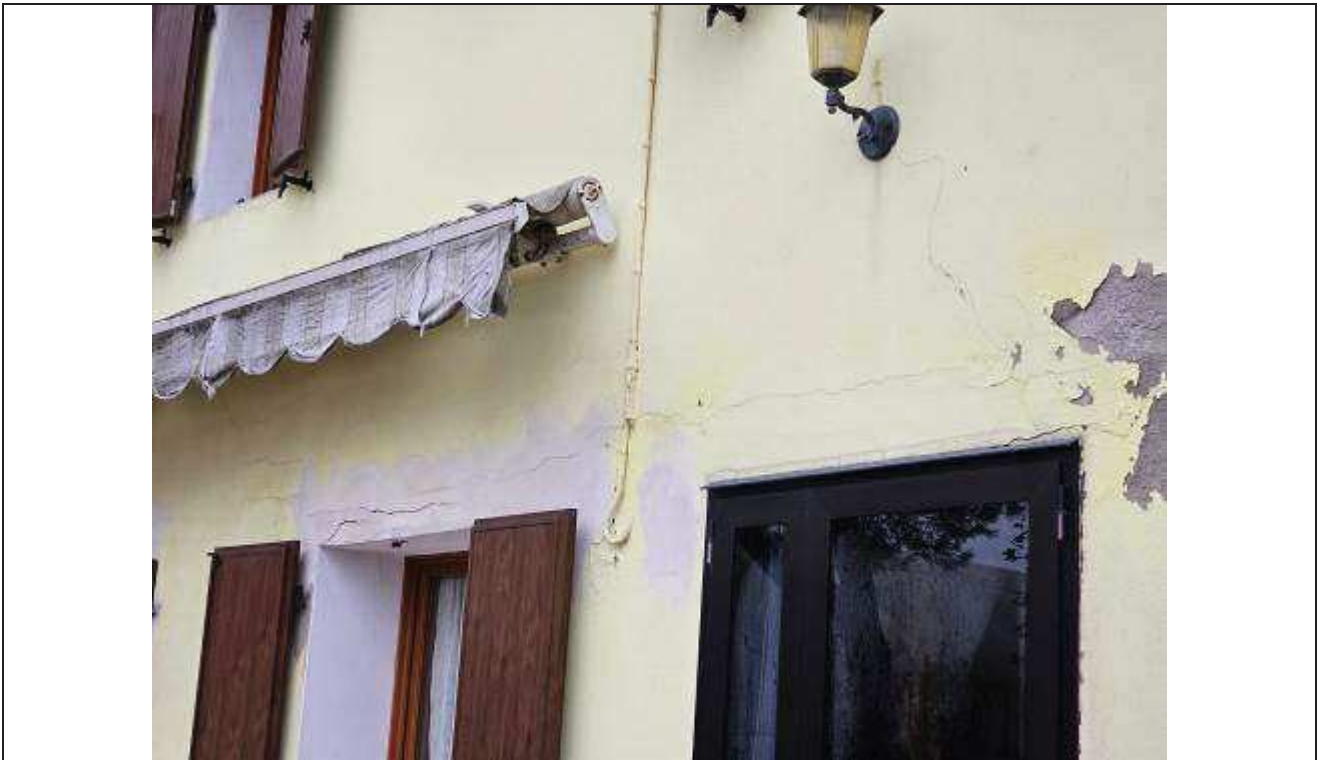
40 Particolare degli scrostamenti e fessurazioni presenti sulla facciata Sud-Ovest, dell'abitazione;

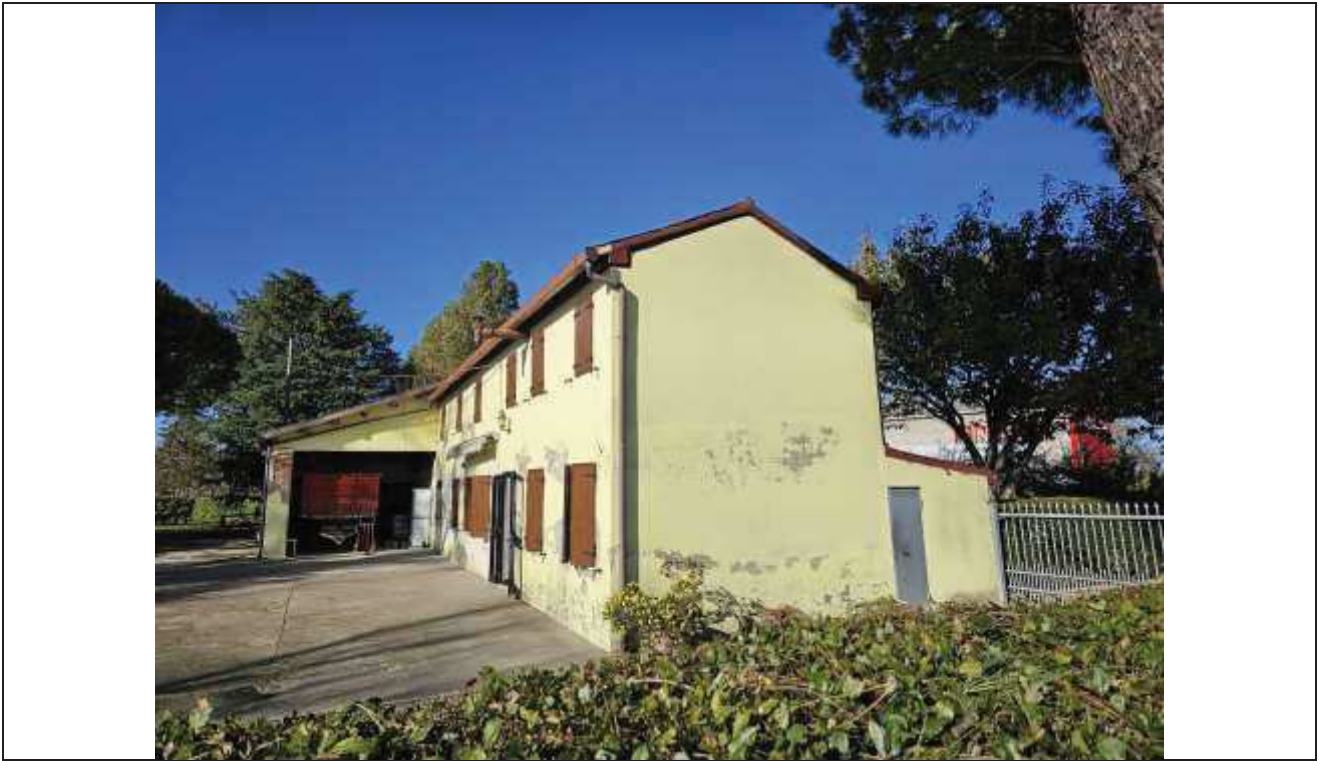
43 Vista del prospetto Sud-Est verso il portico d'ingresso alla stalla;

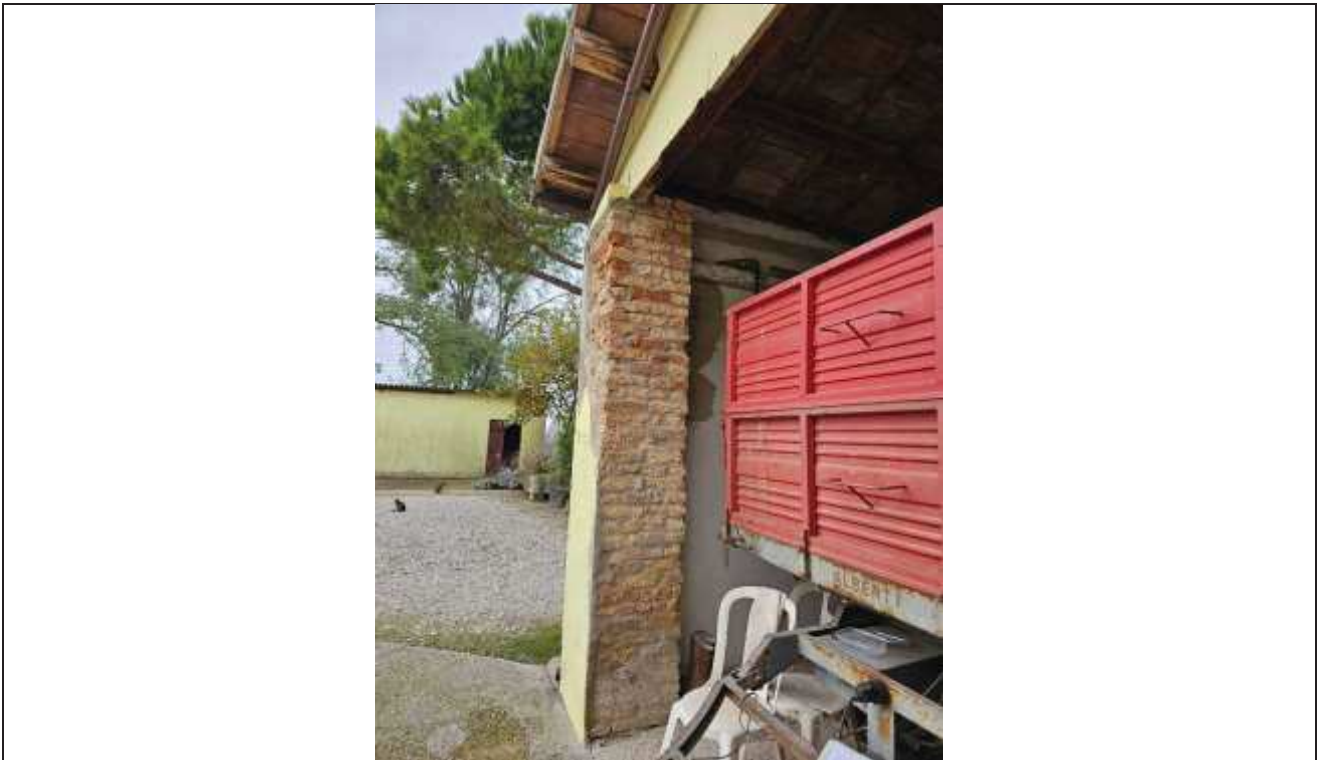
44 Vista dell'accesso al portico;

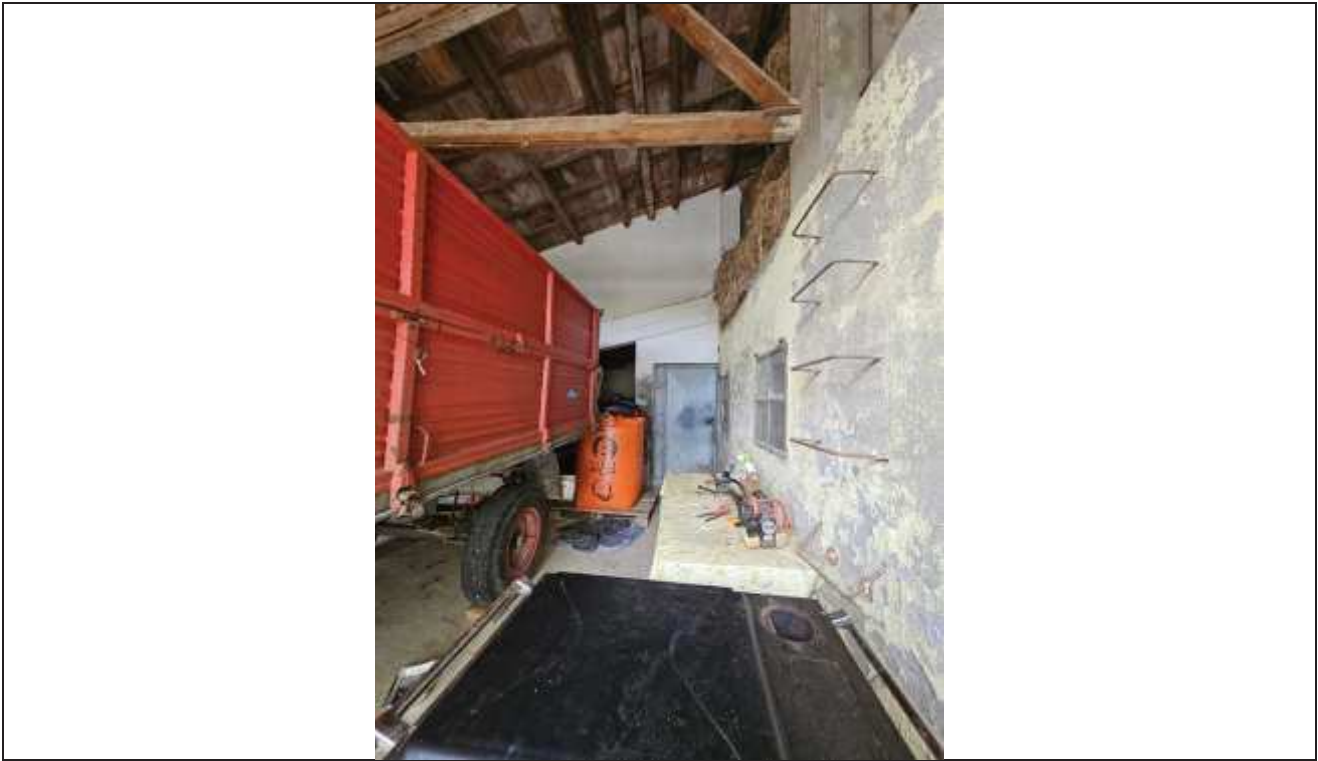
45 Vista interna del portico verso la porta della cantina;

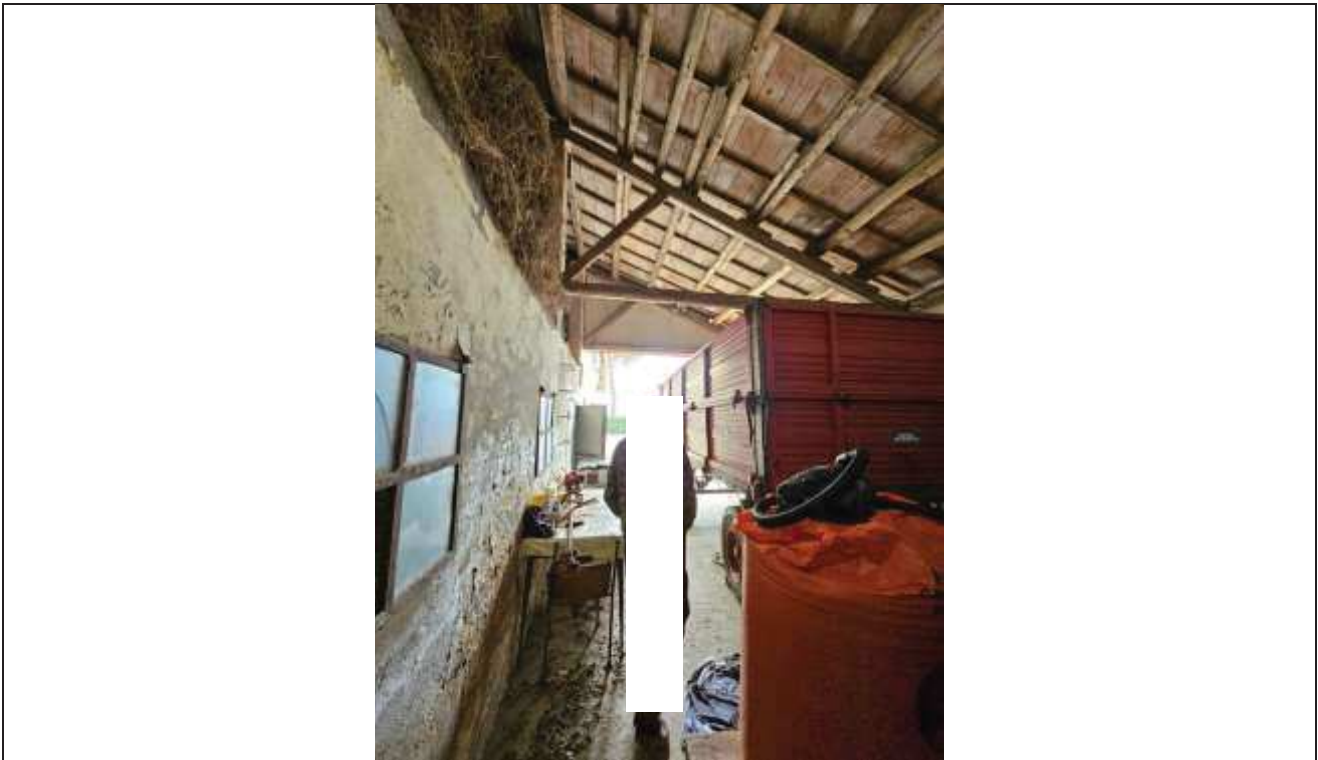
46 Altra vista interna del portico verso la corte esterna;

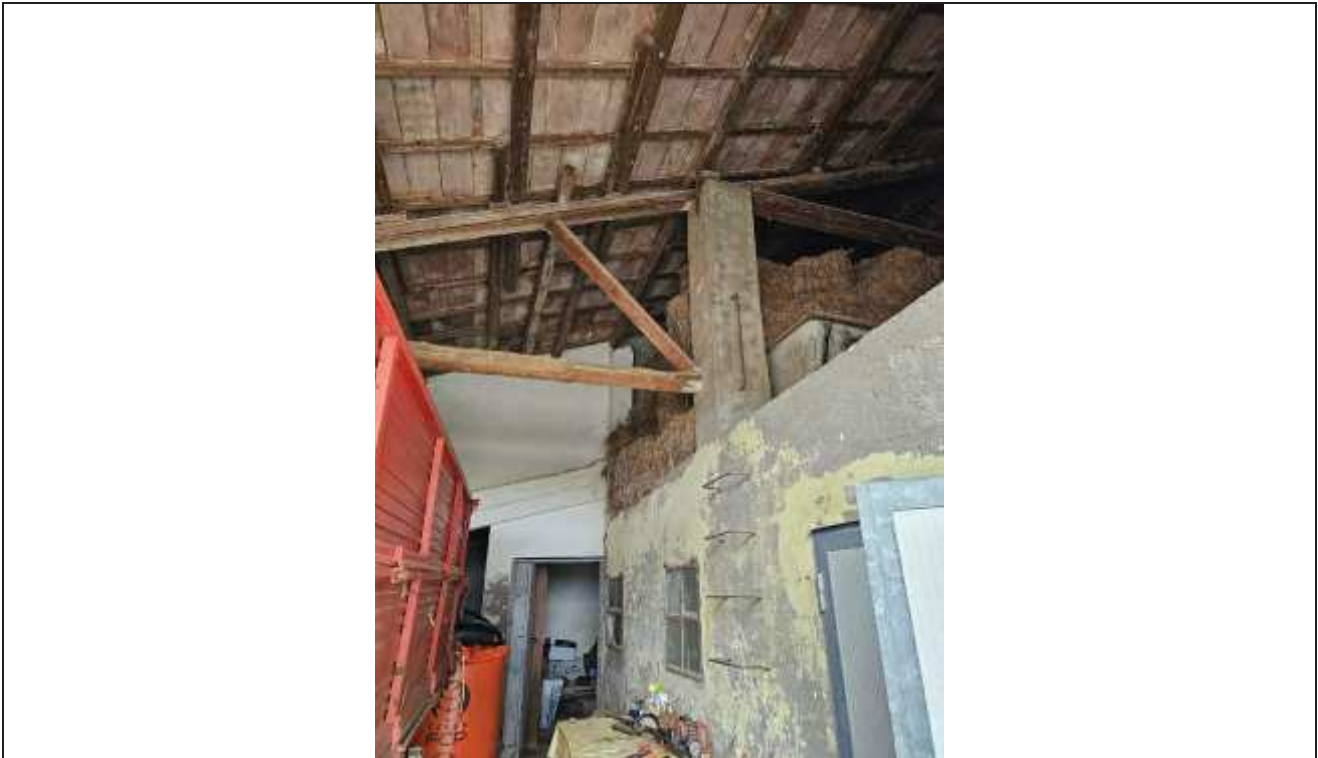
47 Vista dal portico verso il fienile collocato sopra il solaio della stalla ed accessibile mediante scale a pioli;

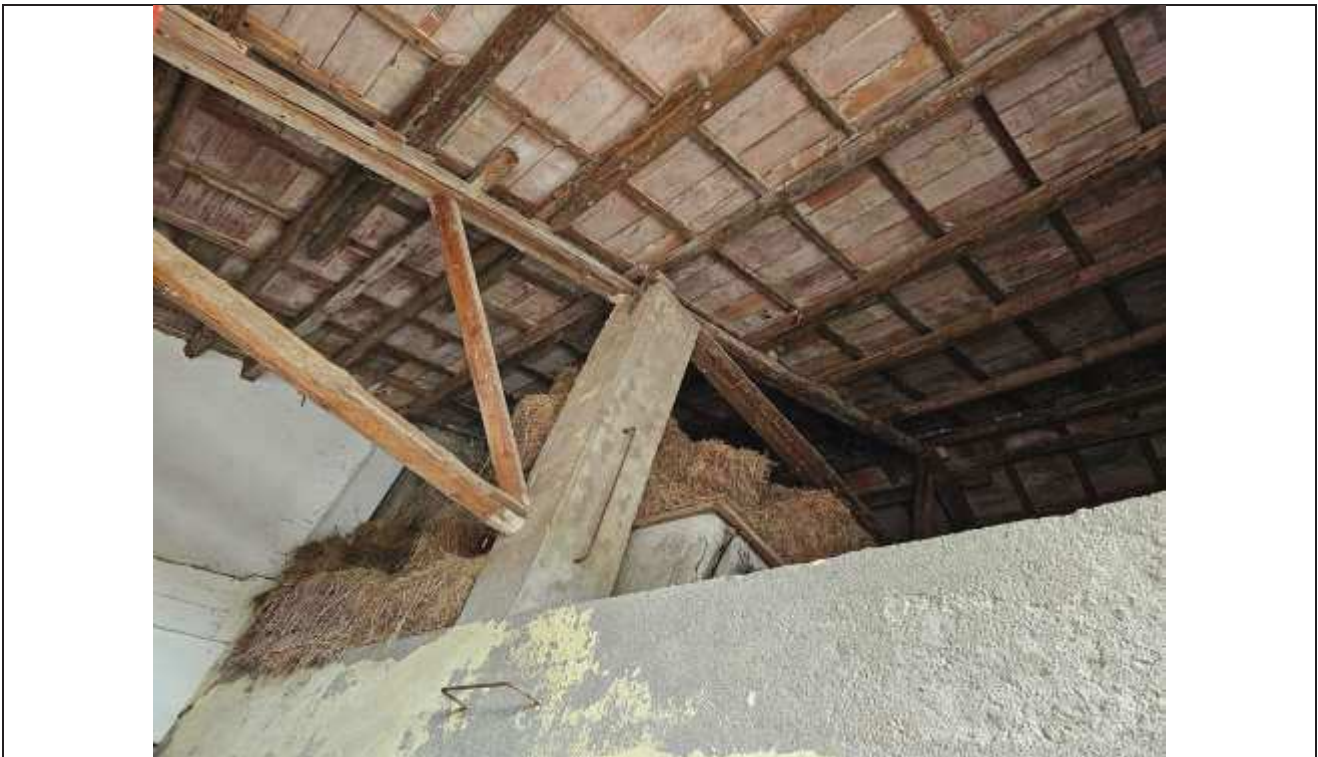
48 Altra vista del fienile;

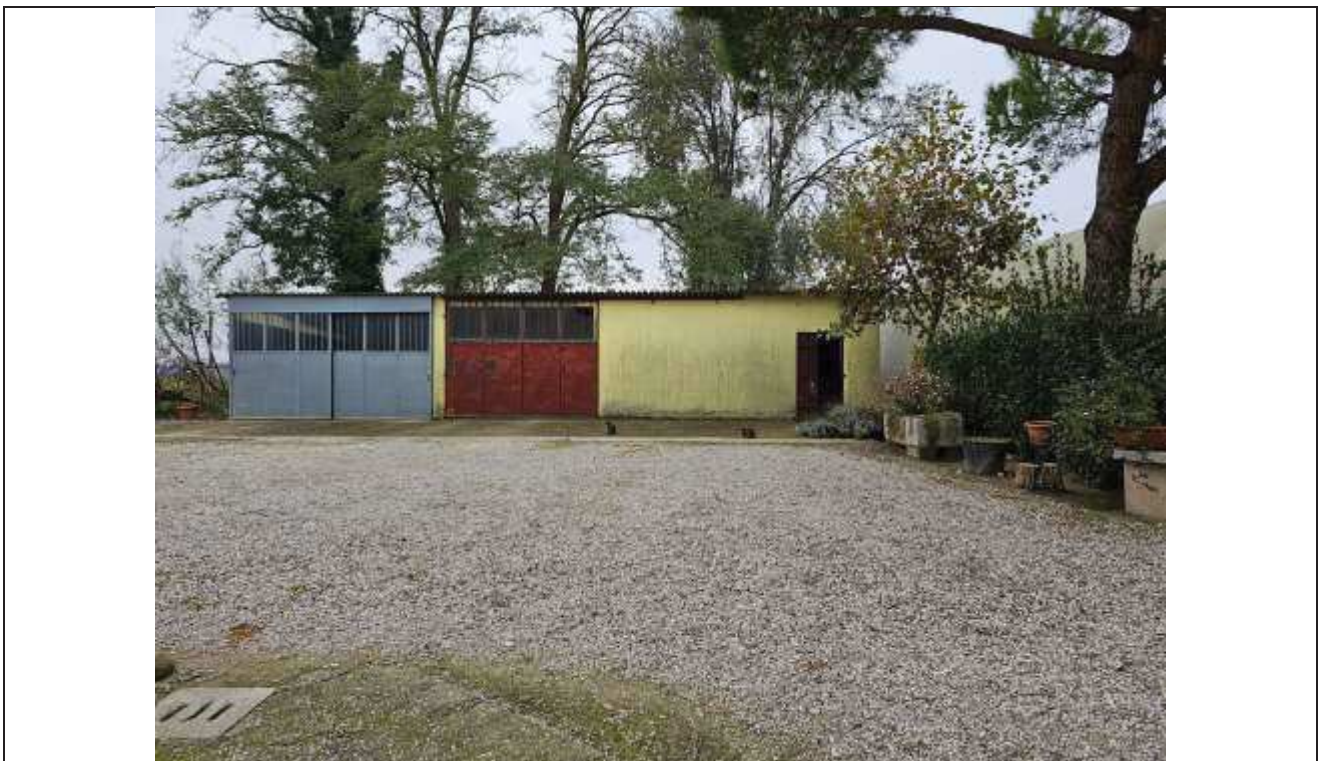
56 Veduta verso i depositi attrezzi e porcile; a Sinistra si nota la porzione di fabbricato in con apertura in metallo grigio, realizzata abusivamente e da rimuovere;

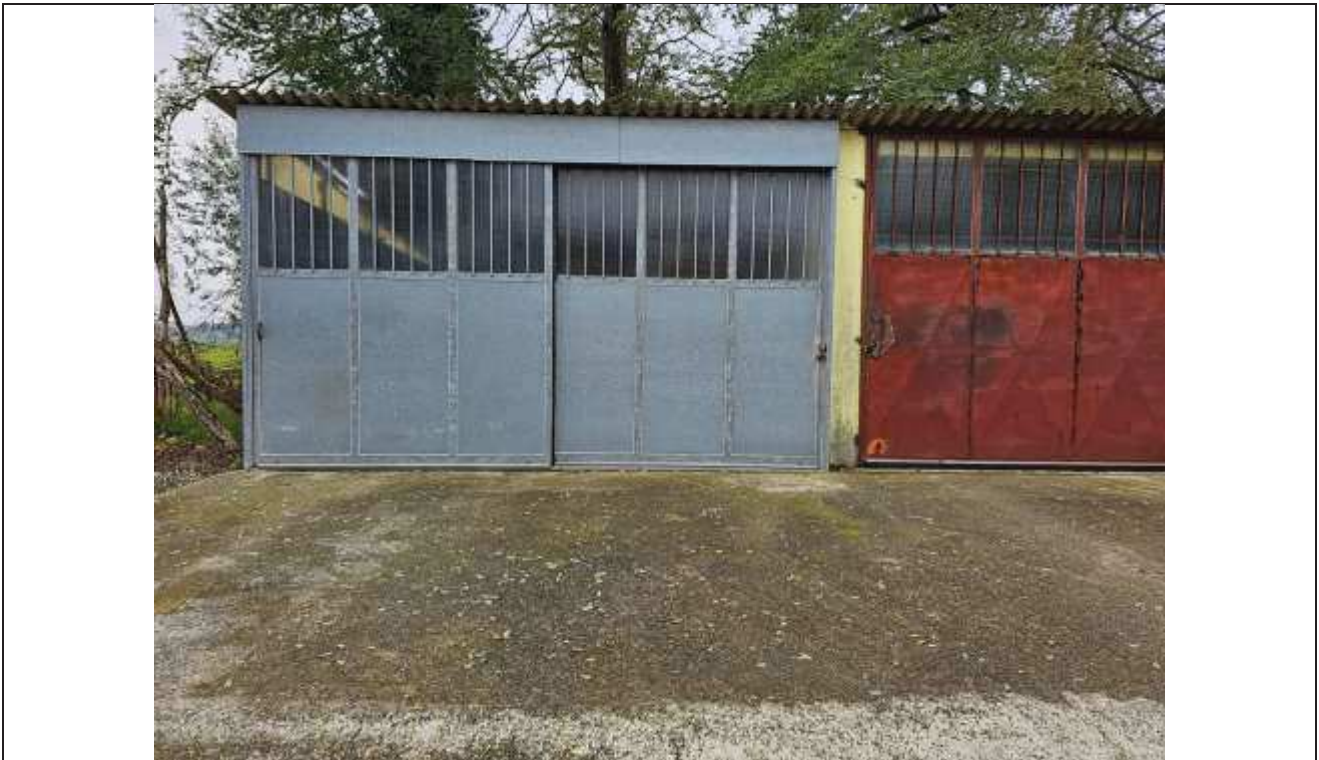
58 Vista del prospetto Nord della porzione in abuso;

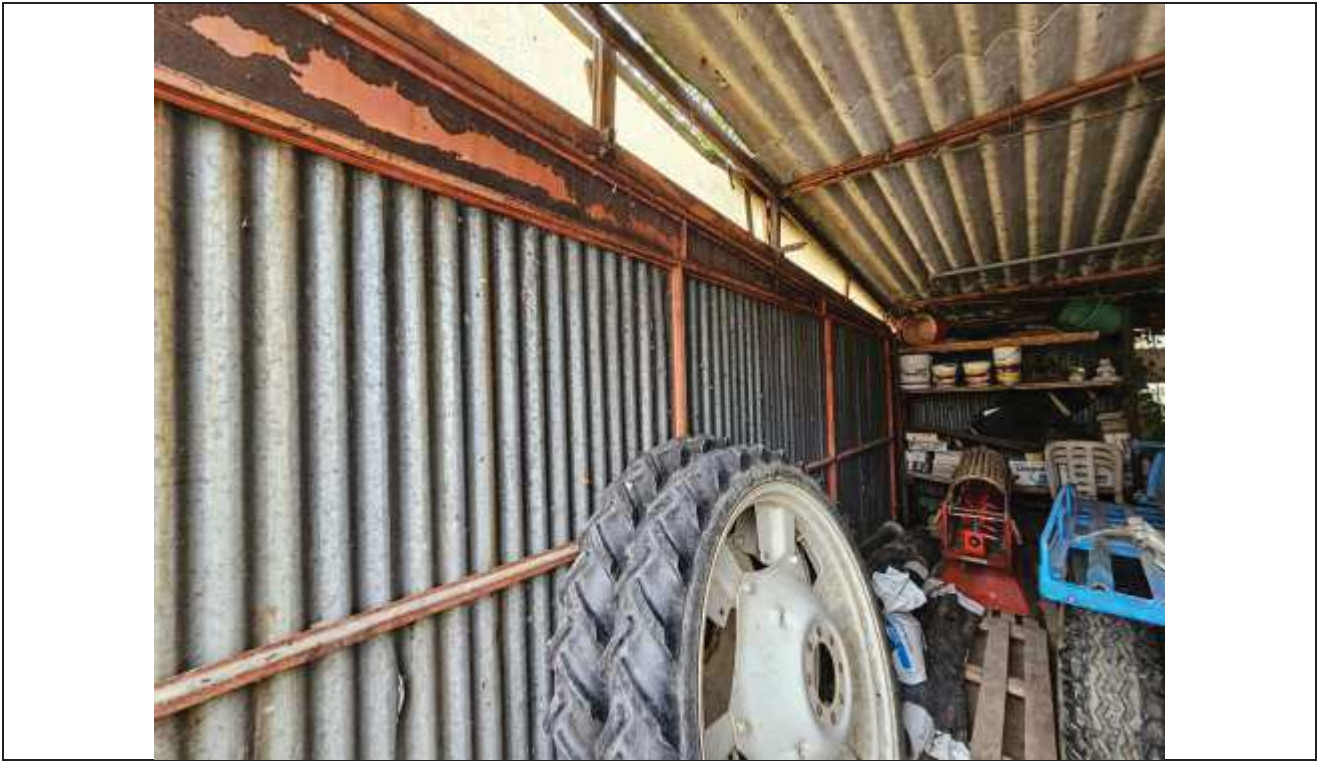
59 Vista interna del deposito attrezzi abusivo;

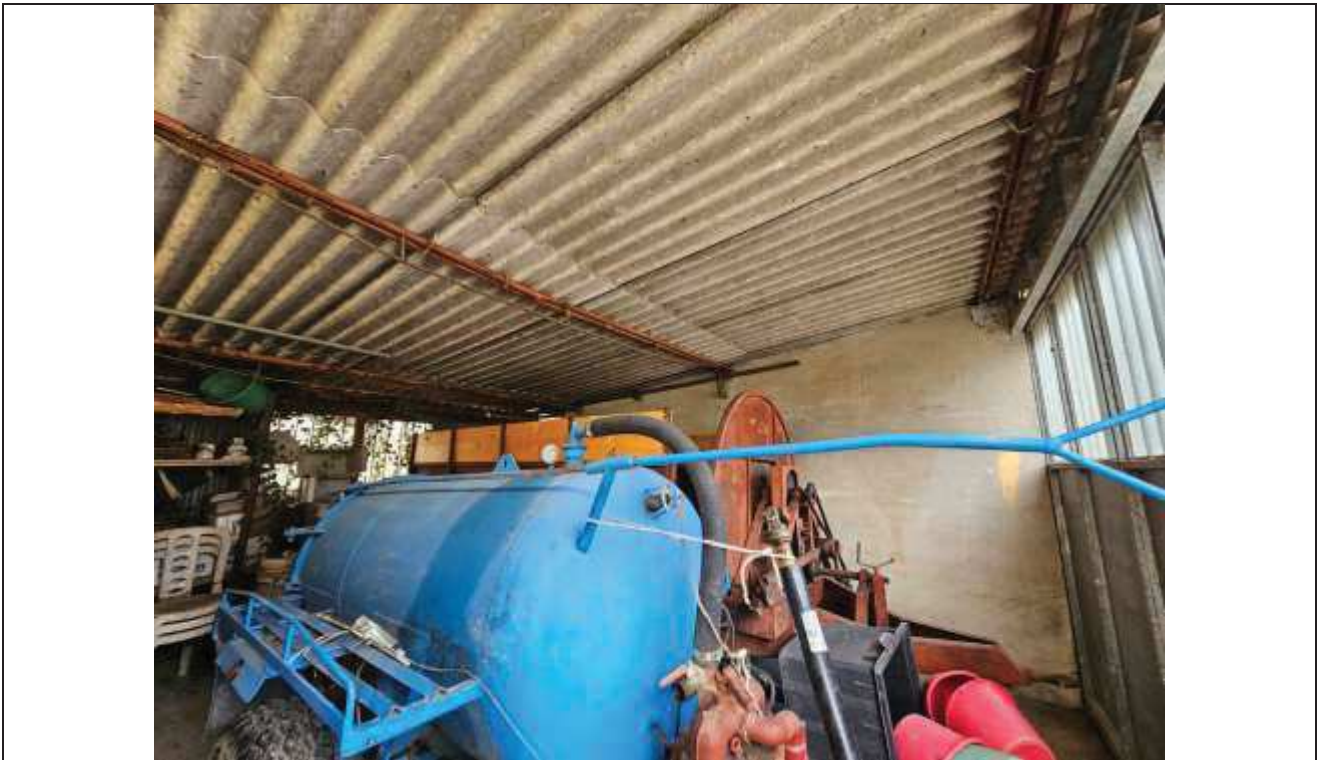
60 Altra vista interna dell'abuso;
