**Vista esterna del fabbricato che
comprende la proprietà immobiliare oggetto
di procedura di liquidazione costituita dalla quota di 1/2 di proprietà indivisa**

Appartamento con servizi (sub. 15)

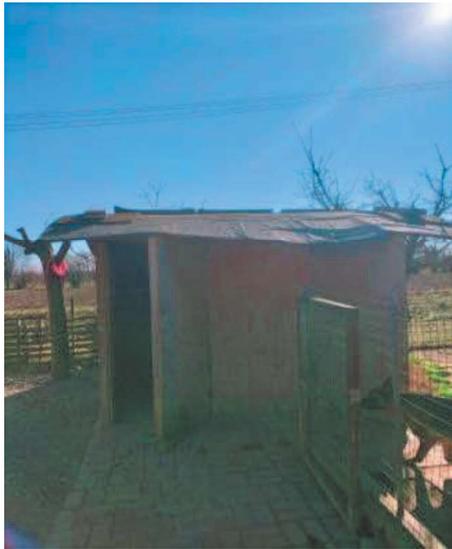
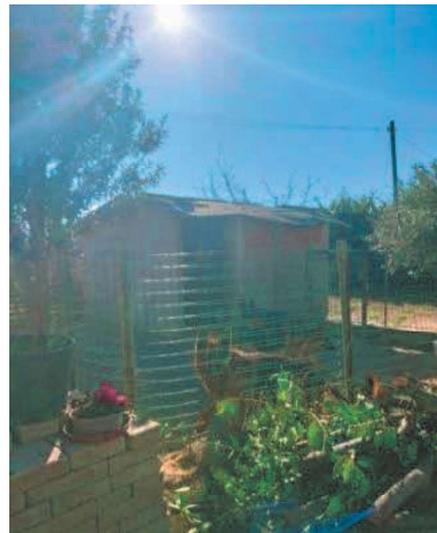
Vista manufatto con struttura precaria che viene utilizzato come ricovero/cuccia per cani, che non risulta né autorizzato comunemente né censito al Catasto Fabbricati del Comune di Forlì. Pertanto dovrà essere rimosso in quanto non autorizzabile comunemente

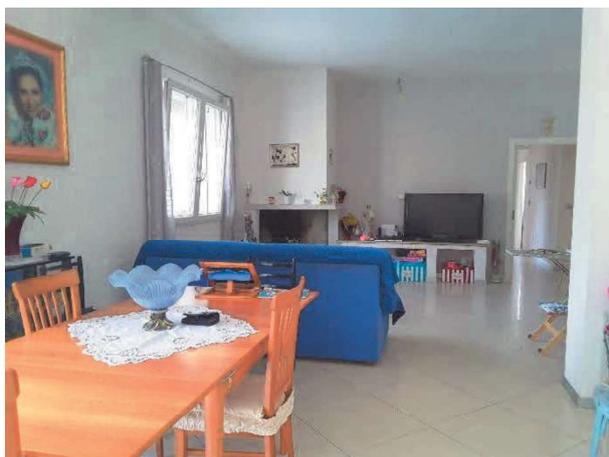
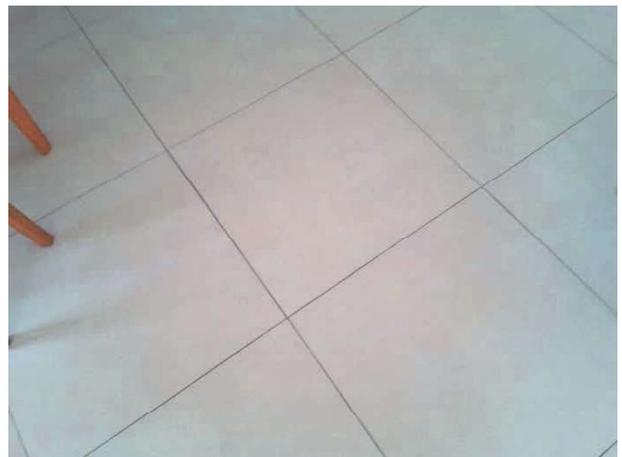
Vista pavimentazione degli ambienti

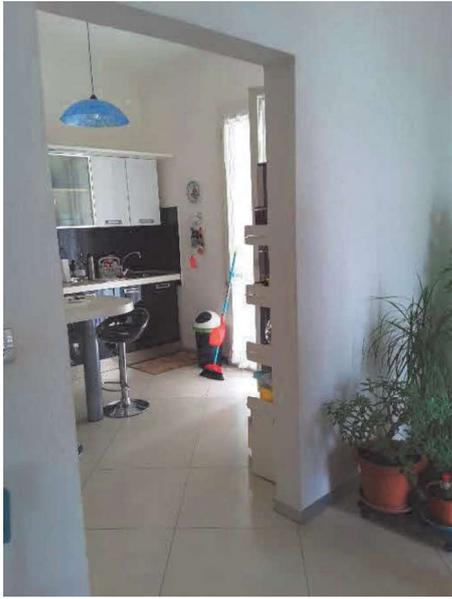
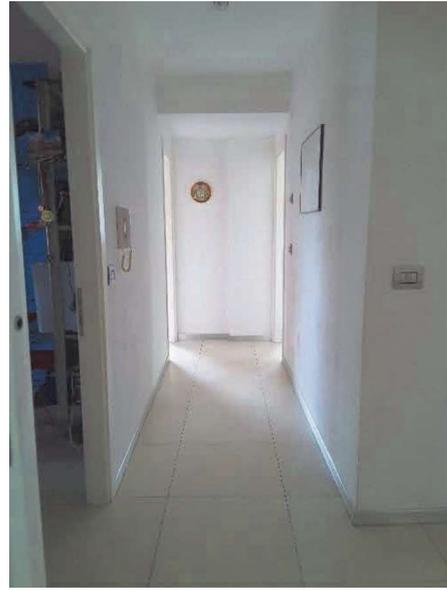
Vista pavimentazione degli ambienti

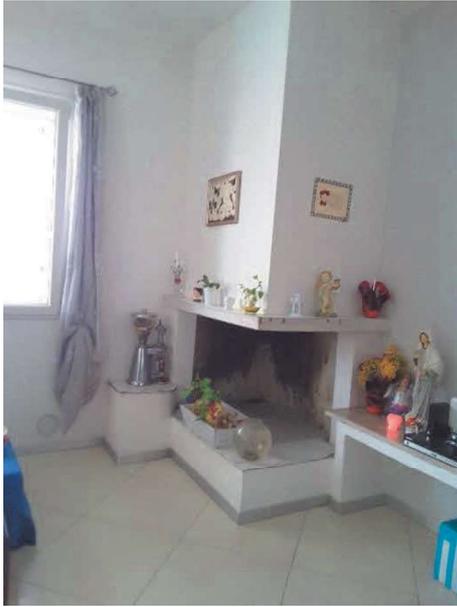
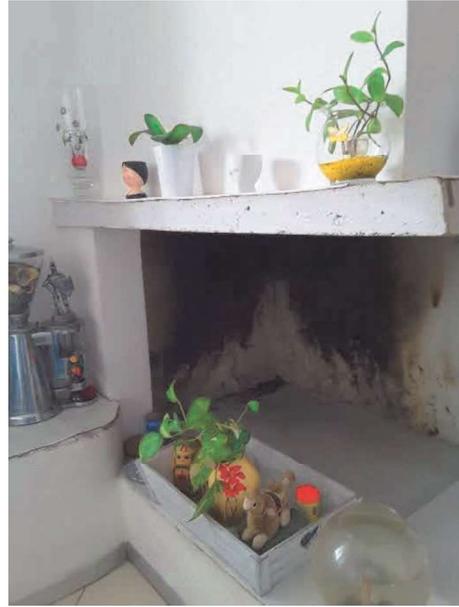
Vista camino a legna ad angolo

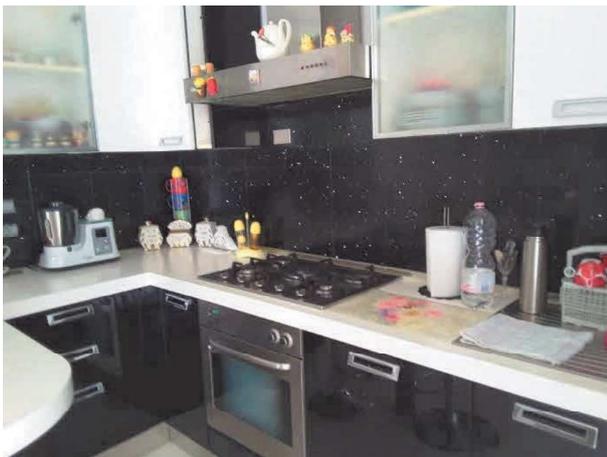
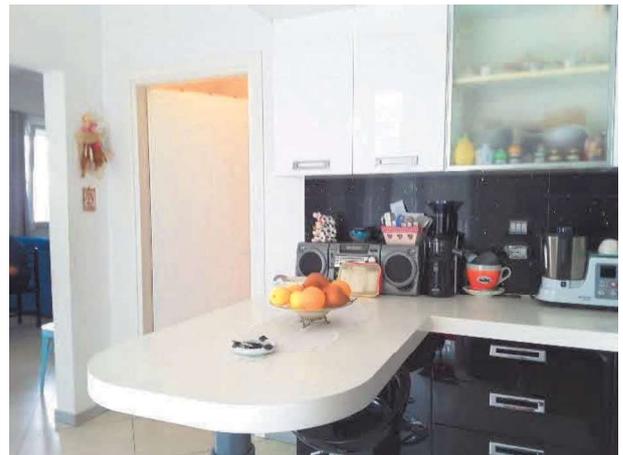
Vista parete attrezzata cucina

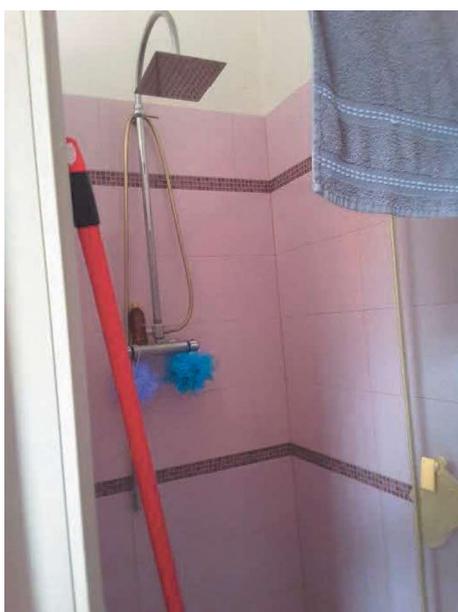
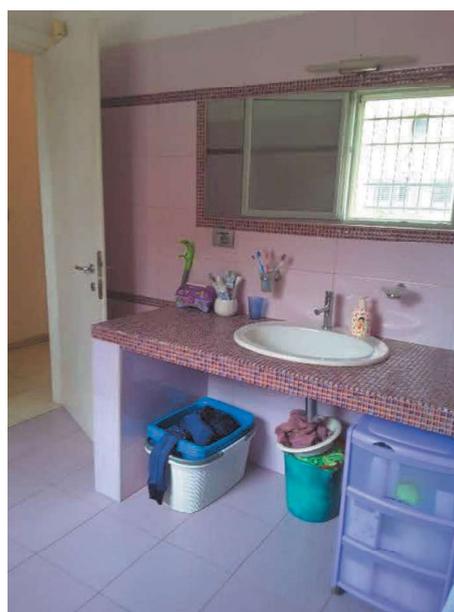
Vista bagno all'interno di questo vano è compresa una porzione immobiliare (sub. 20) di altra proprietà. Detto spazio (sub. 20) occupa circa mq. 4,50. Togliendo tale spazio (sub. 20) il bagno accertato in loco e di servizio dell'alloggio oggetto di procedura sarebbe intercluso e inutilizzabile. Detta situazione, ad oggi implica una reciproca servitù se si considera che alla porzione sub.20 si può giungere solo attraversando l'intero appartamento sub.15, ed inoltre alla parte di bagno del sub. 15 si può accedere solo attraversando la porzione del sub.20. Si ribadisce nuovamente che la questione è risolvibile con la vendita da parte della proprietà del sub. 20 di tale porzione di bagno alla proprietà della porzione immobiliare sub. 15.

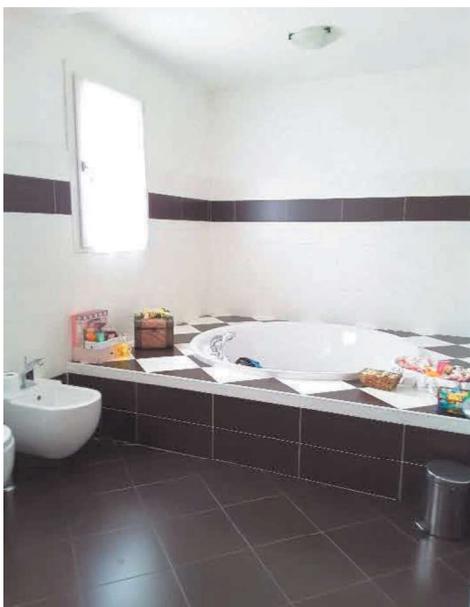
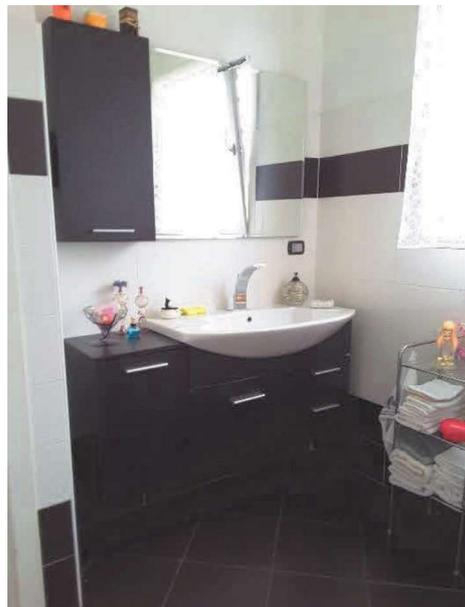
Vista secondo bagno

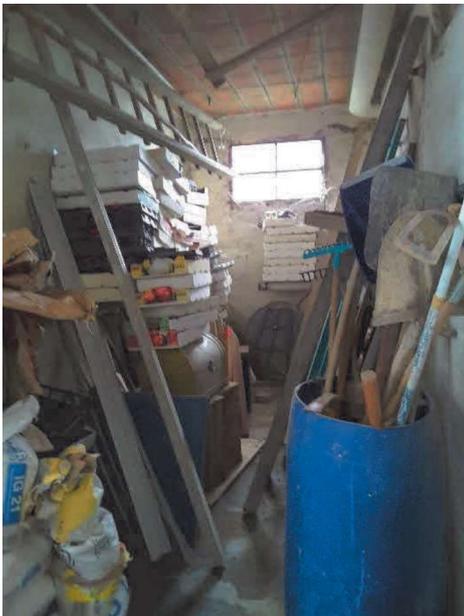
**Vista locali di servizio in cattivo stato manutentivo e conservativo,
con rifiniture pressochè inesistenti**

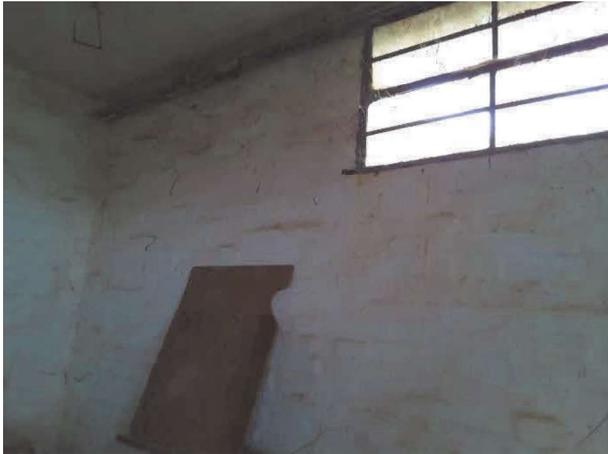
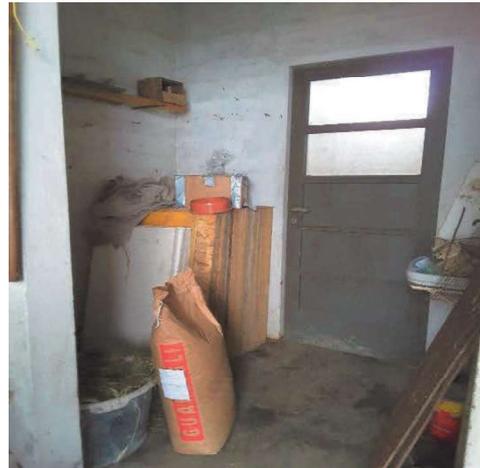
Vista infissi dei locali di servizio

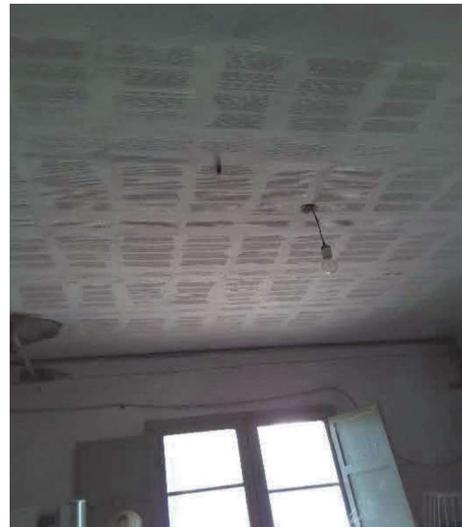
Vista impianto elettrico obsoleto/fatiscente non a norma e pertanto da rifare completamente in linea con le vigenti normative in materia

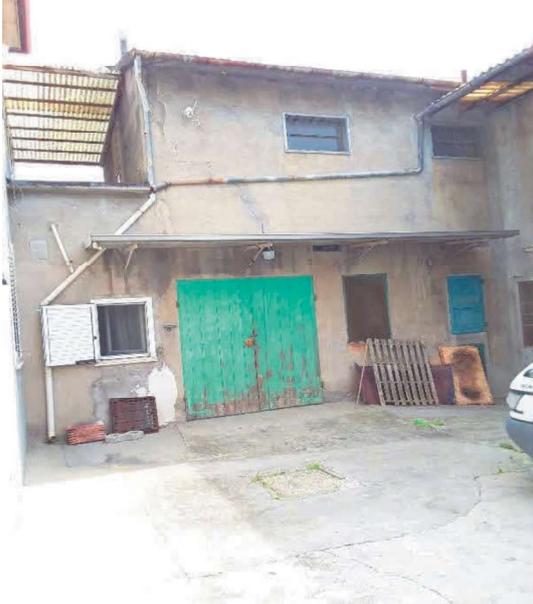
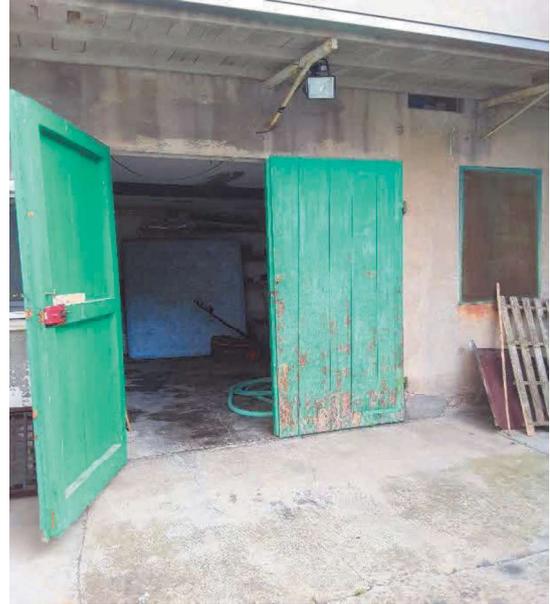
Vista esterna vano autorimessa

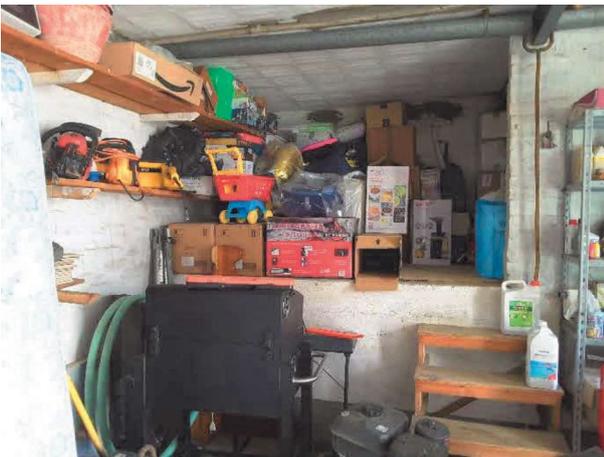
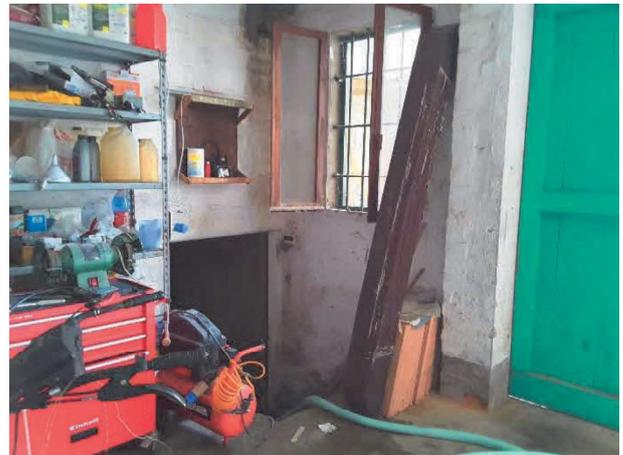
Vista interna vano autorimessa
