CONSULENZA TECNICA

TRIBUNALE CIVILE DI CAGLIARI
SEZIONE FALLIMENTARE

FALLIMENTO n. 48/2022

Fabbricato adibito a ristorante
in Domus De Maria

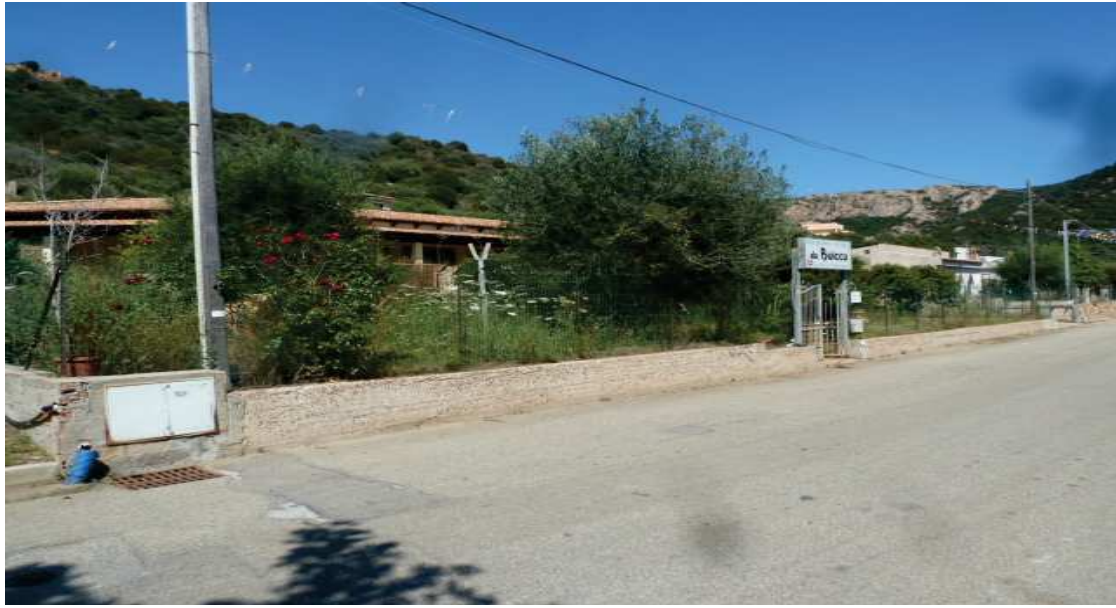
Foto n. 1 vista dalla via Pascoli

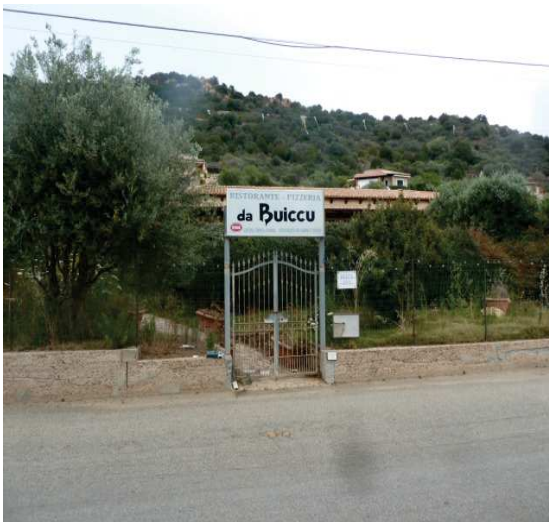
Foto n. 2 Ingresso pedonale

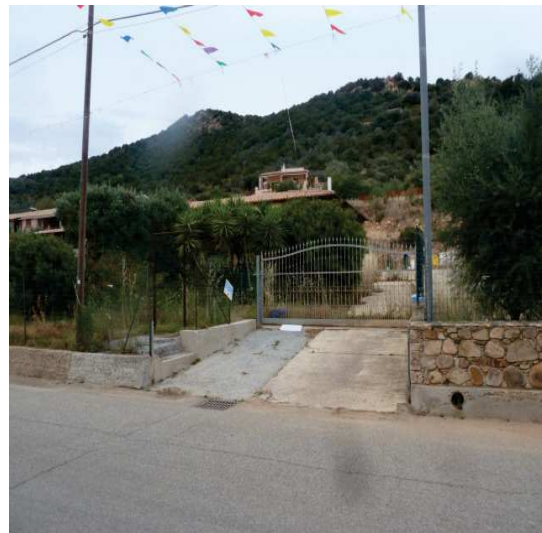
Foto n. 3 ingresso carraiato

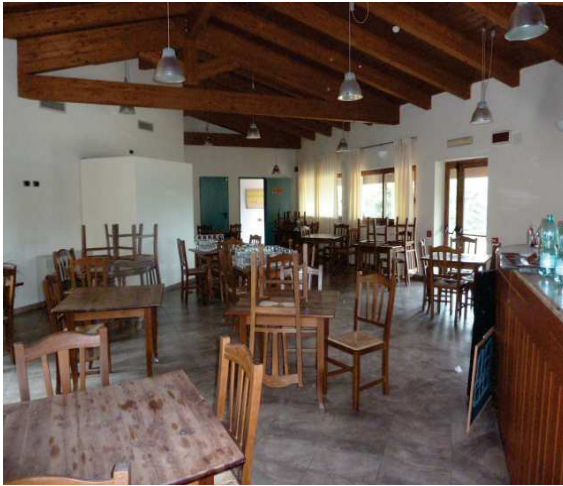
Foto n. 5 copertura sala

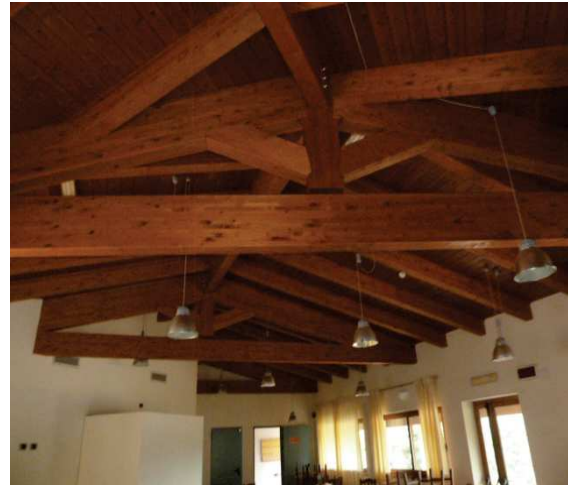
Foto n. 6 copertura interna

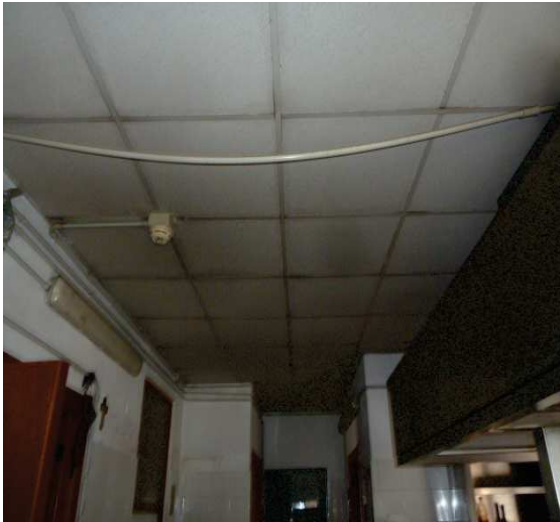
Foto n. 7 copertura cucina

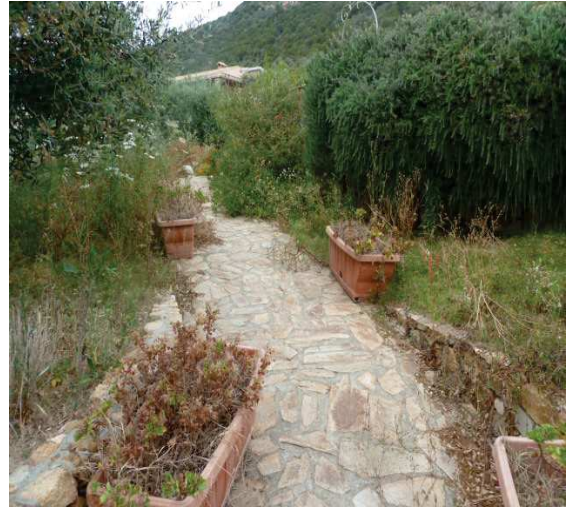
Foto n. 10 vialetto

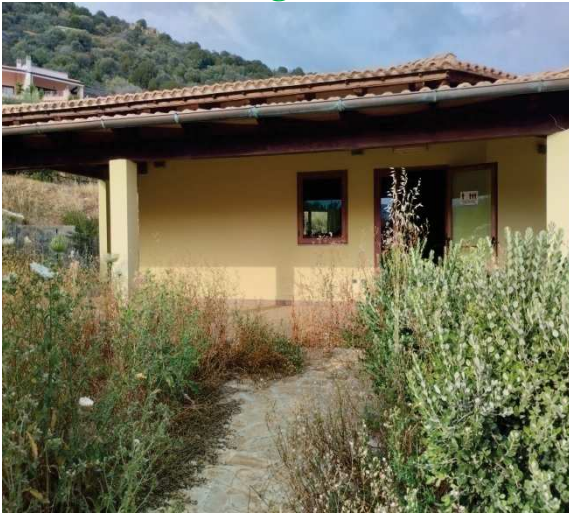
Foto n. 11 veranda e ingresso

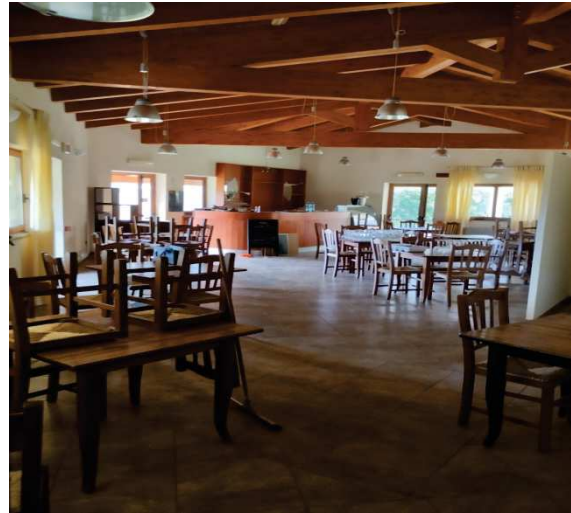
Foto n. 12 sala ristorante

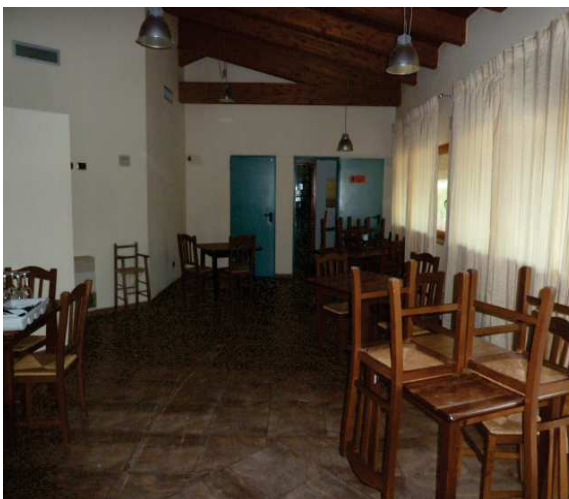
Foto n. 13 sala ristorante

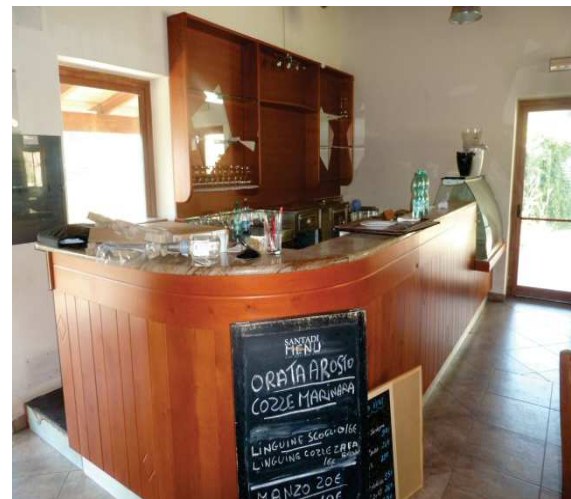
Foto n. 14 area bar

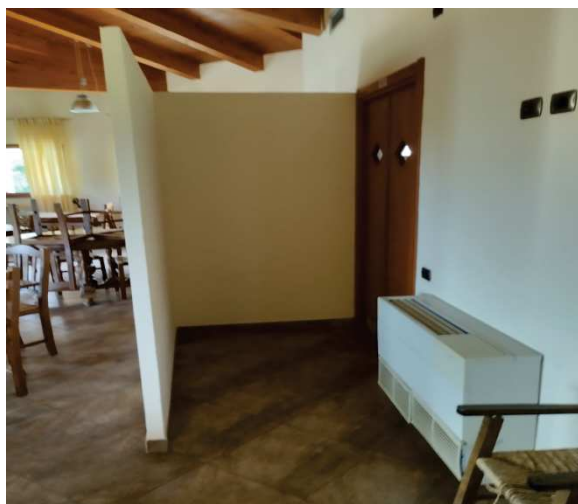
Foto n. 15 ingresso bagni

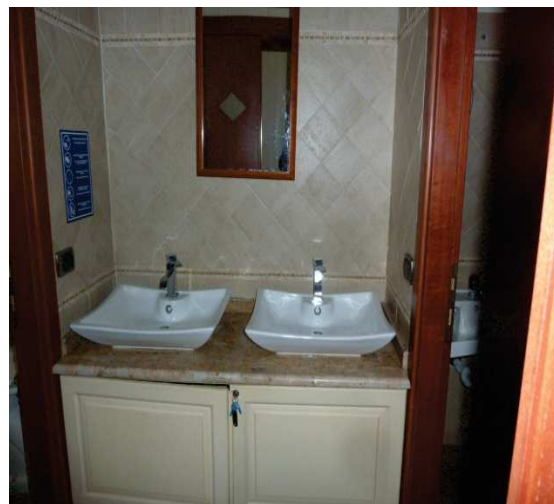
Foto n. 16 ingresso bagni

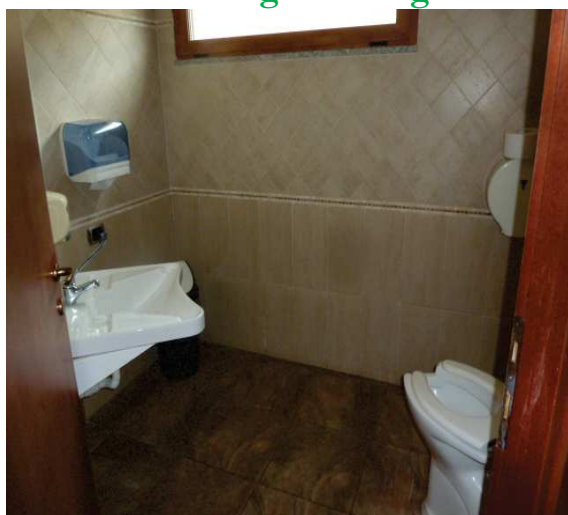
Foto n. 17 bagno 1

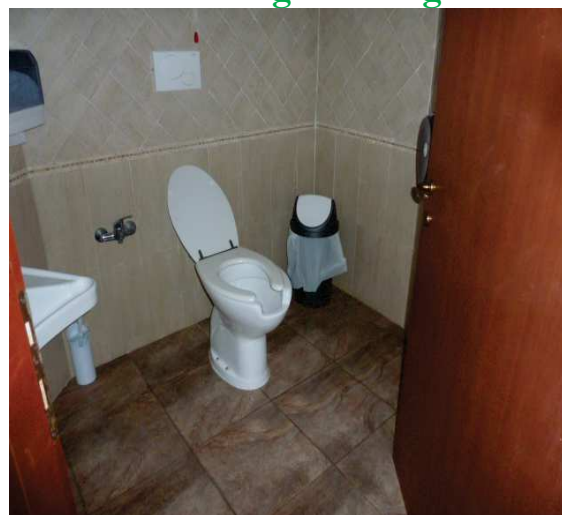
Foto n. 18 bagno 2

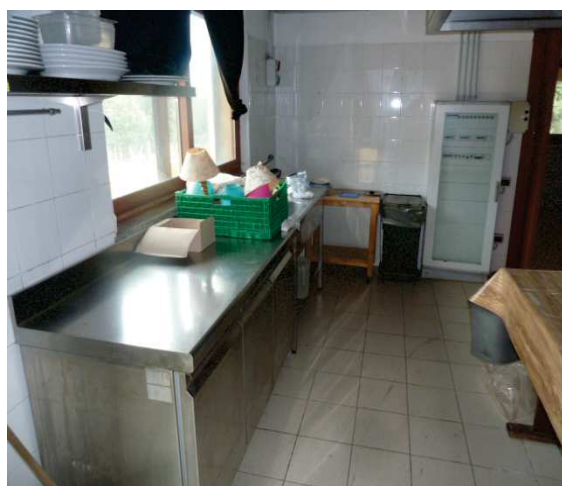
Foto n. 19 cucina

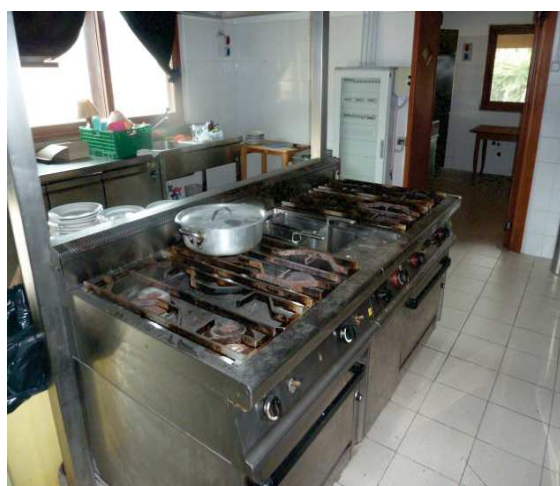
Foto n. 20 cucina

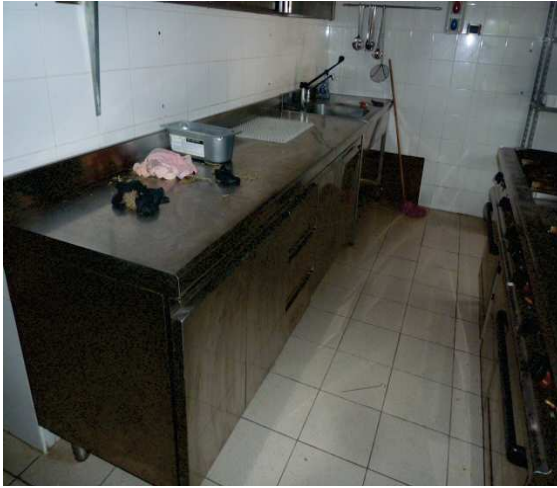
Foto n. 21 cucina

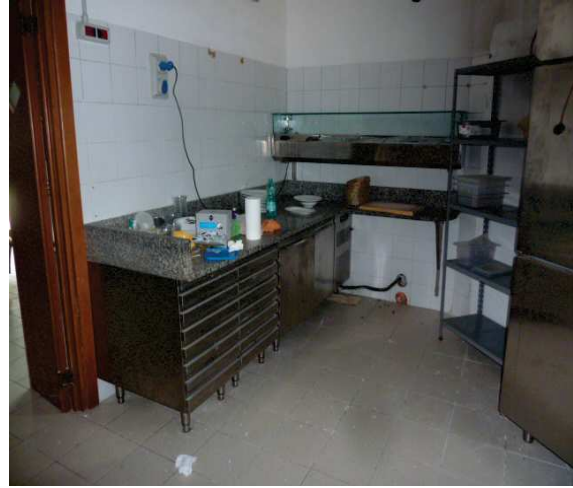
Foto n. 22 pizzeria

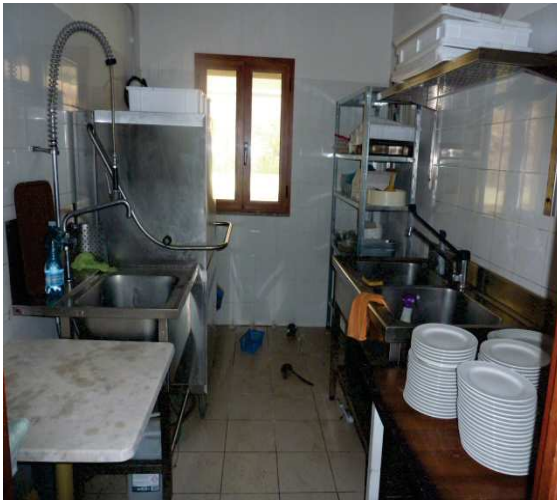
Foto n. 23 lavaggio

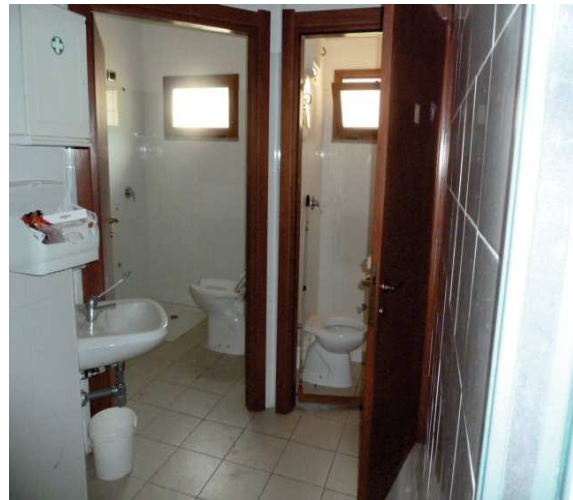
Foto n. 24 bagno personale

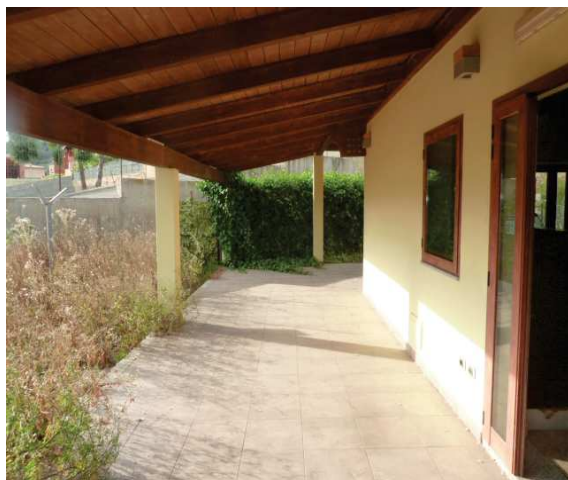
Foto n. 25 veranda

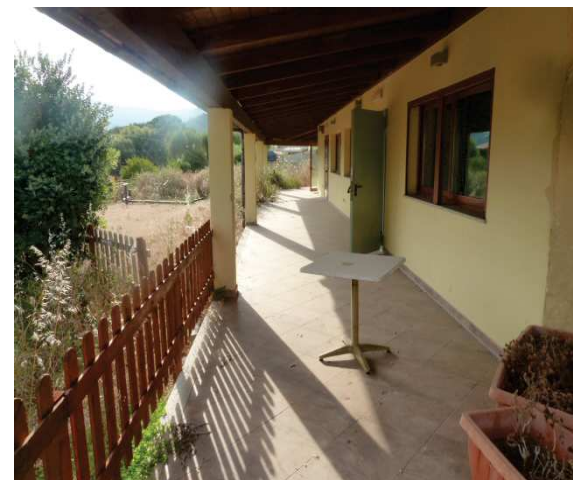
Foto n. 26 veranda

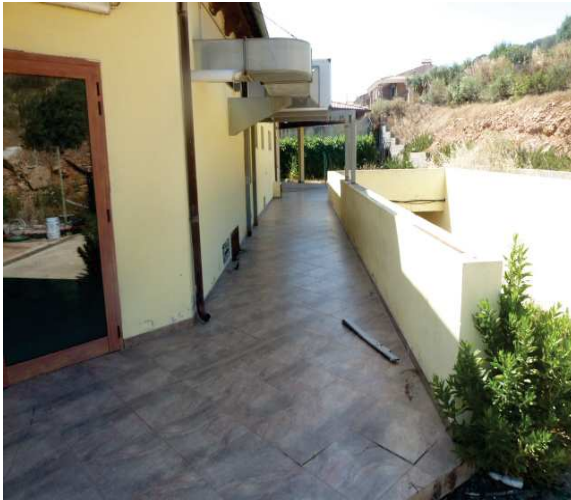
Foto n. 27 veranda

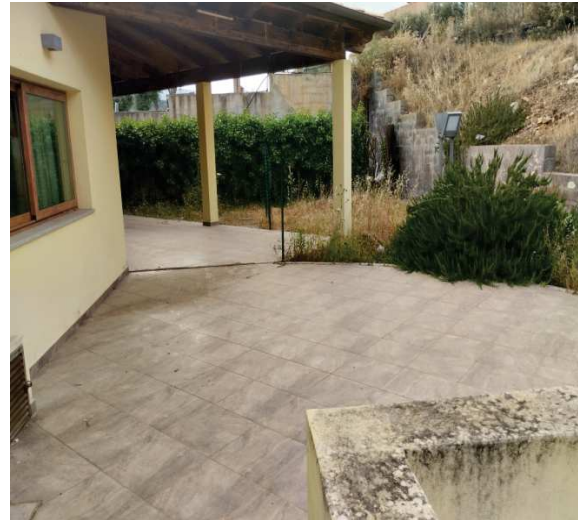
Foto n. 28 veranda

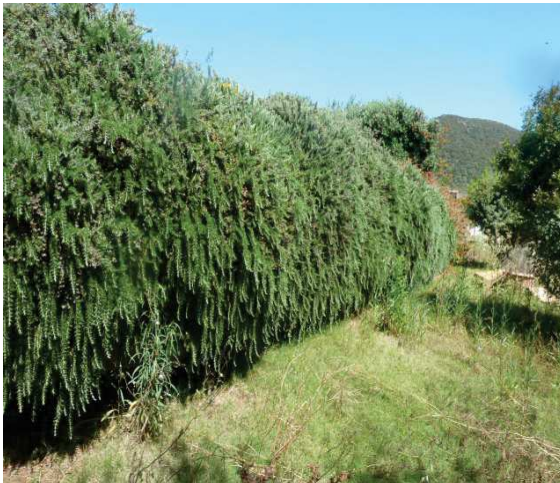
Il giardino è piantumato con piante e fiori e vegetazione tipica della macchia mediterranea. Attualmente è incolto e sono presenti erbacce e arbusti spontanei. Nella parte terrazzata è stata realizzata una zona probabilmente per permettere alla clientela di sfruttare gli spazi aperti (foto n. 29-30).

Foto n. 29 rosmarino coprente il muro

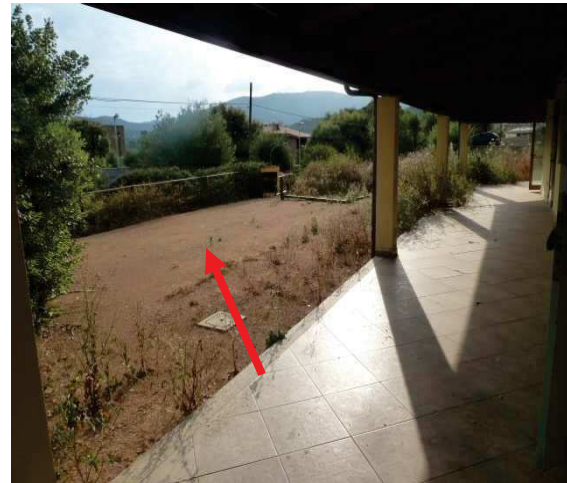
Foto n. 30 terrapieno

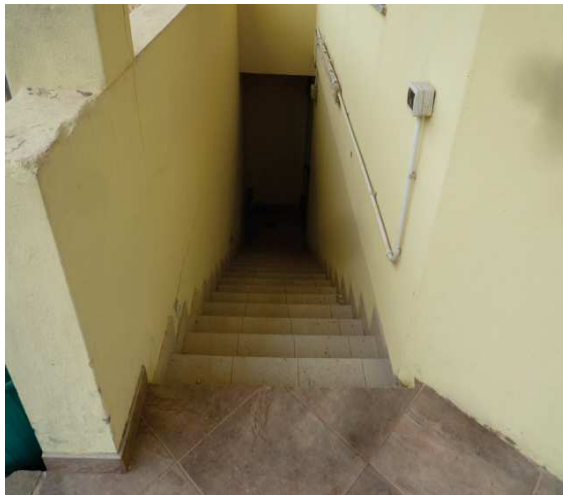
Foto n. 31 scale esterne

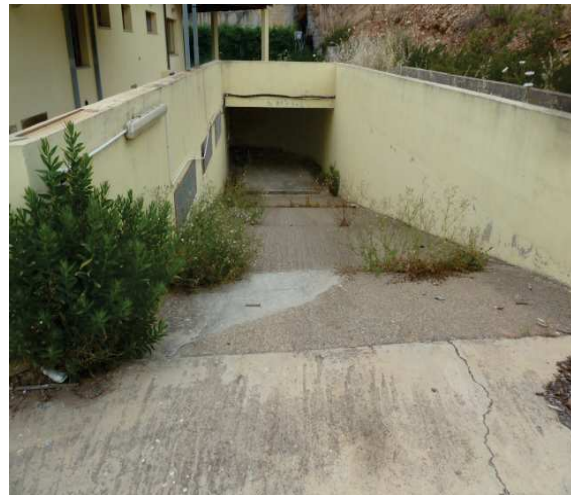
Foto n. 32 rampa carrabile

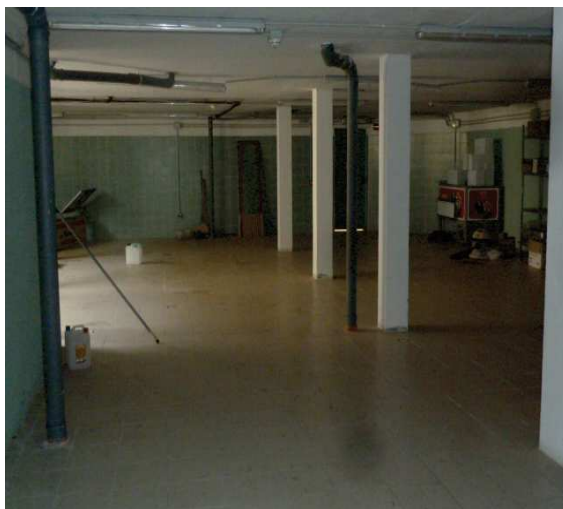
Foto n. 33 deposito

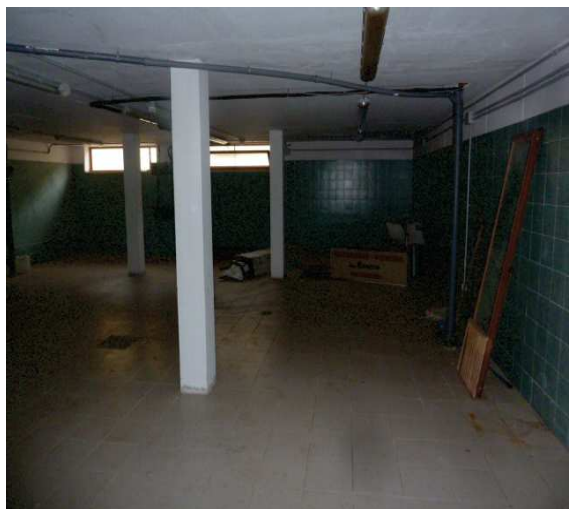
Foto n. 34 deposito

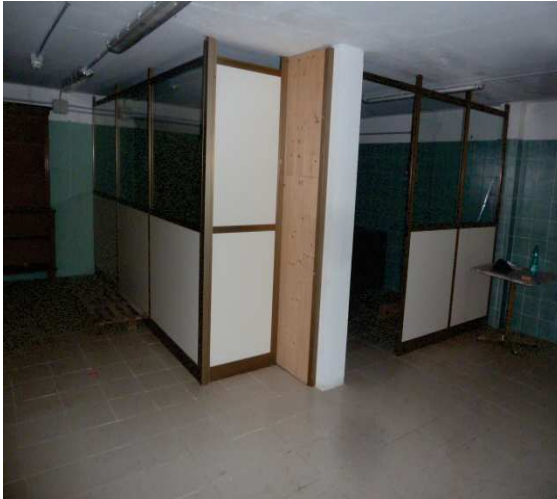
Foto n. 35 vano deposito

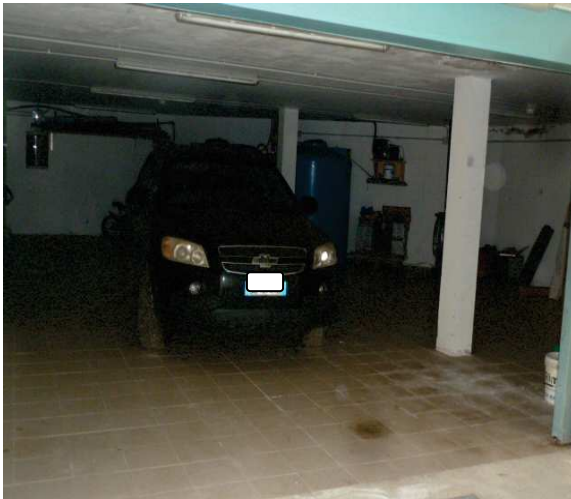
Foto n. 37 garage

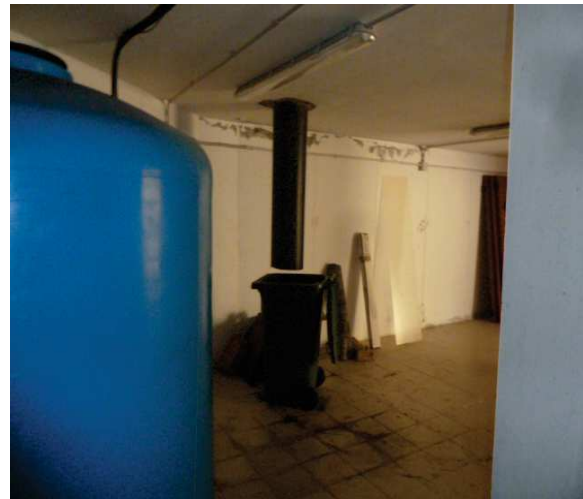
Foto n. 38 garage

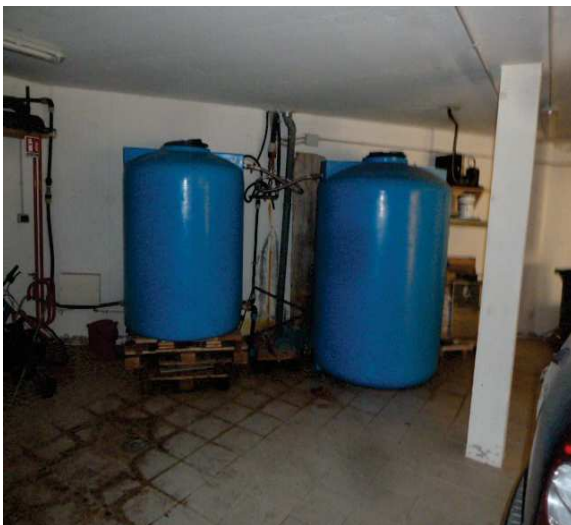
Foto n. 39 garage
