Lucia Di Summa  
architetto

**DOCUMENTAZIONE FOTOGRAFICA  
IMMOBILE SITO IN VIA C. DATTILO 7 e 9 Rosso, GENOVA**

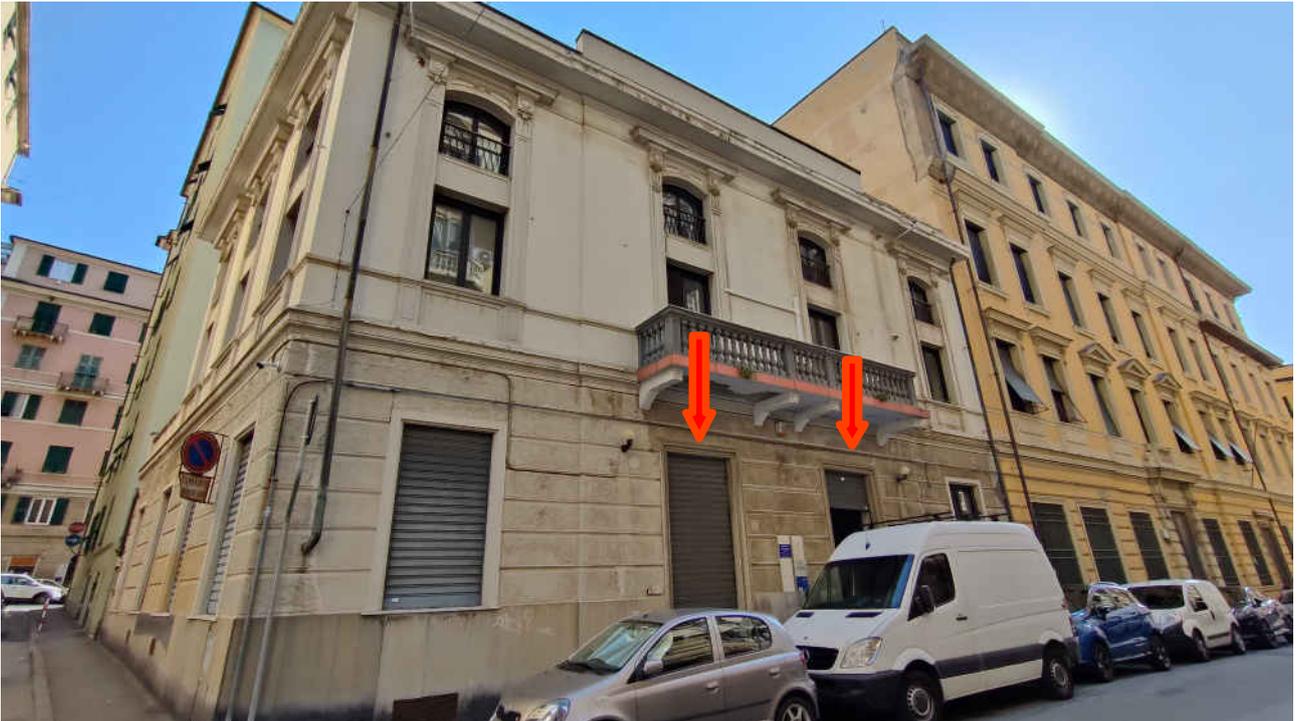
**foto n. 1-** Facciata edificio su via Dattilo . In evidenza i civici 7 e 9 rossi

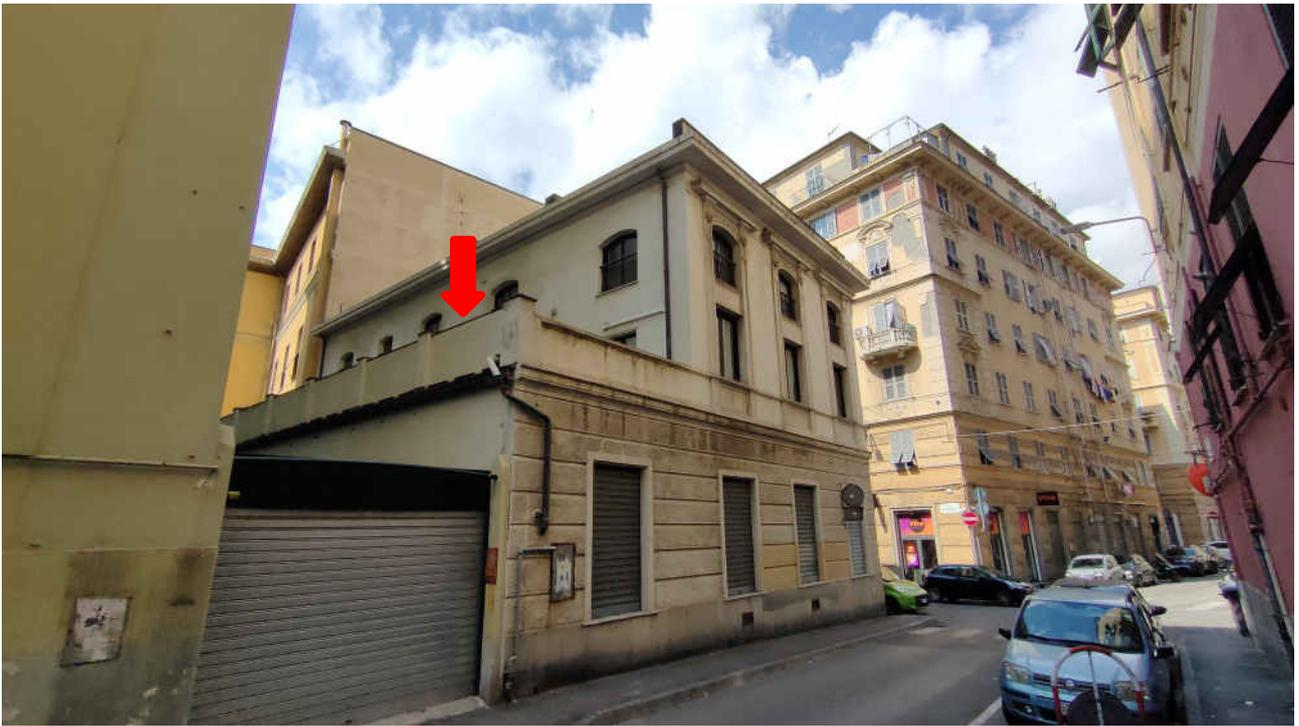
**foto n. 2-** Facciata edificio su via Malfettani. In evidenza il terrazzo dell'immobile

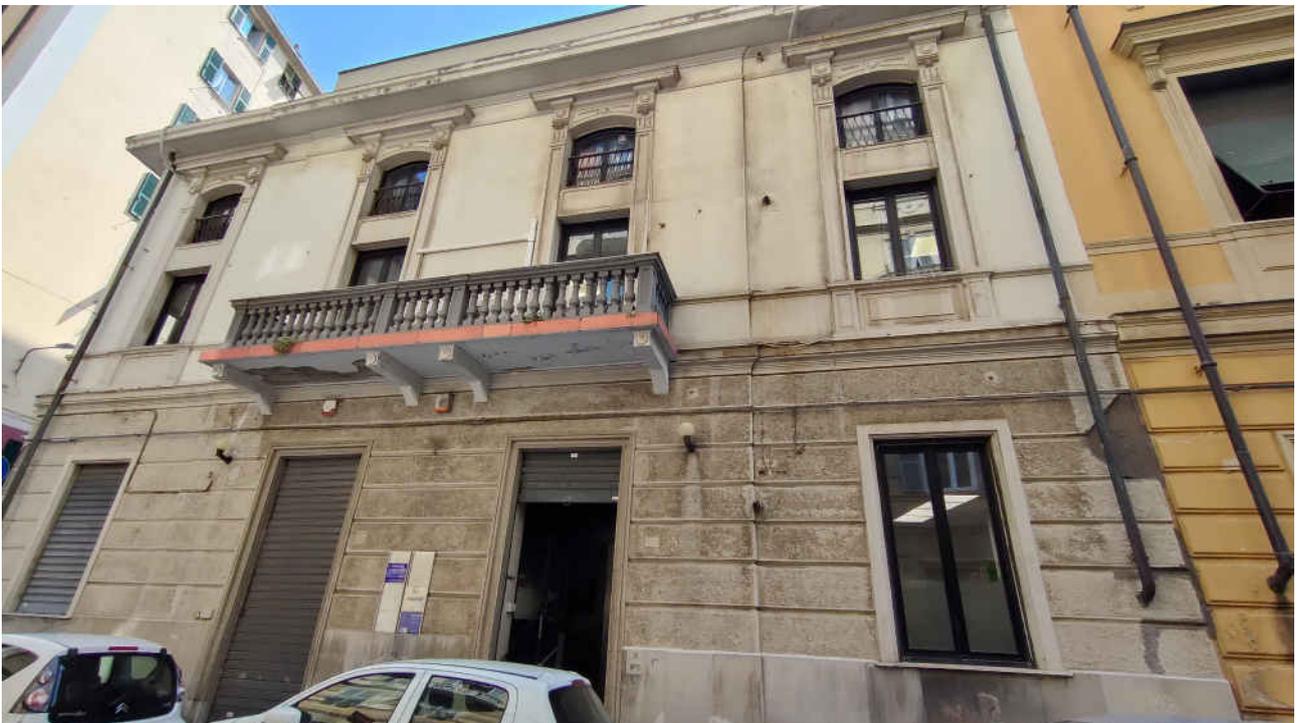
**foto n. 3-** Facciata edificio su via Dattilo.

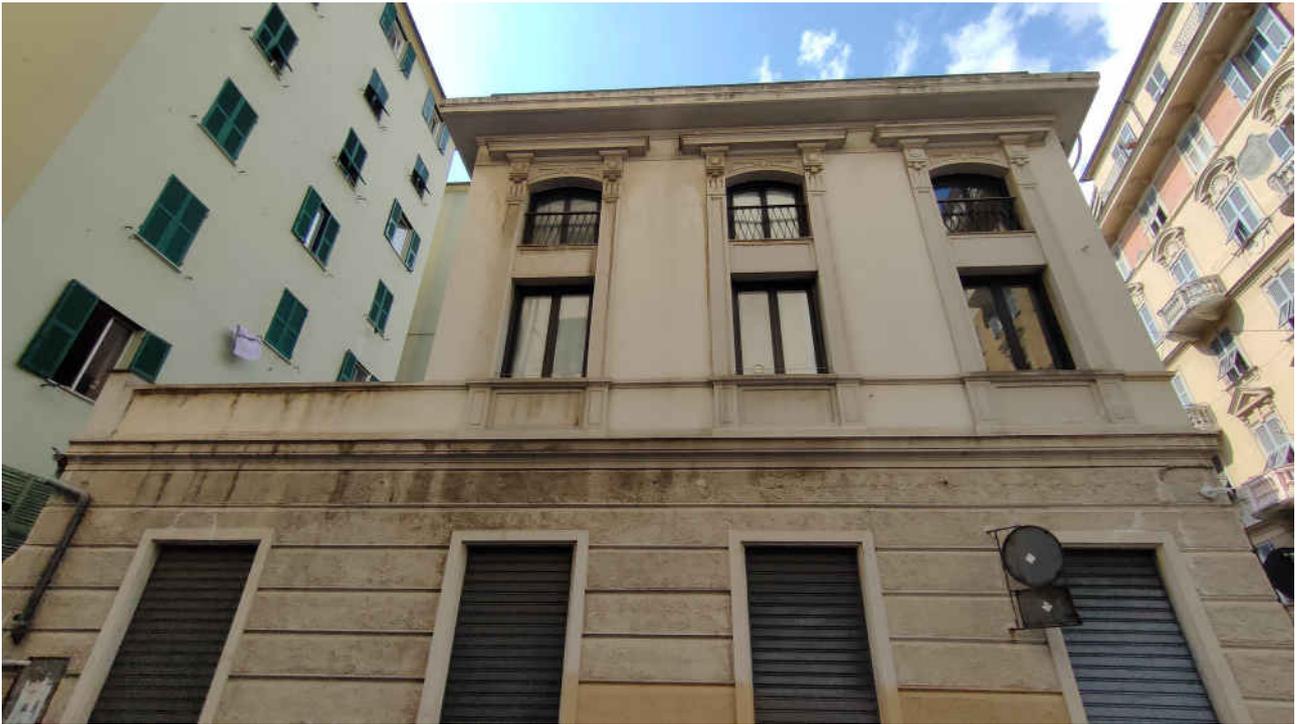
**foto n. 4-** Facciata edificio su via Malfettani.

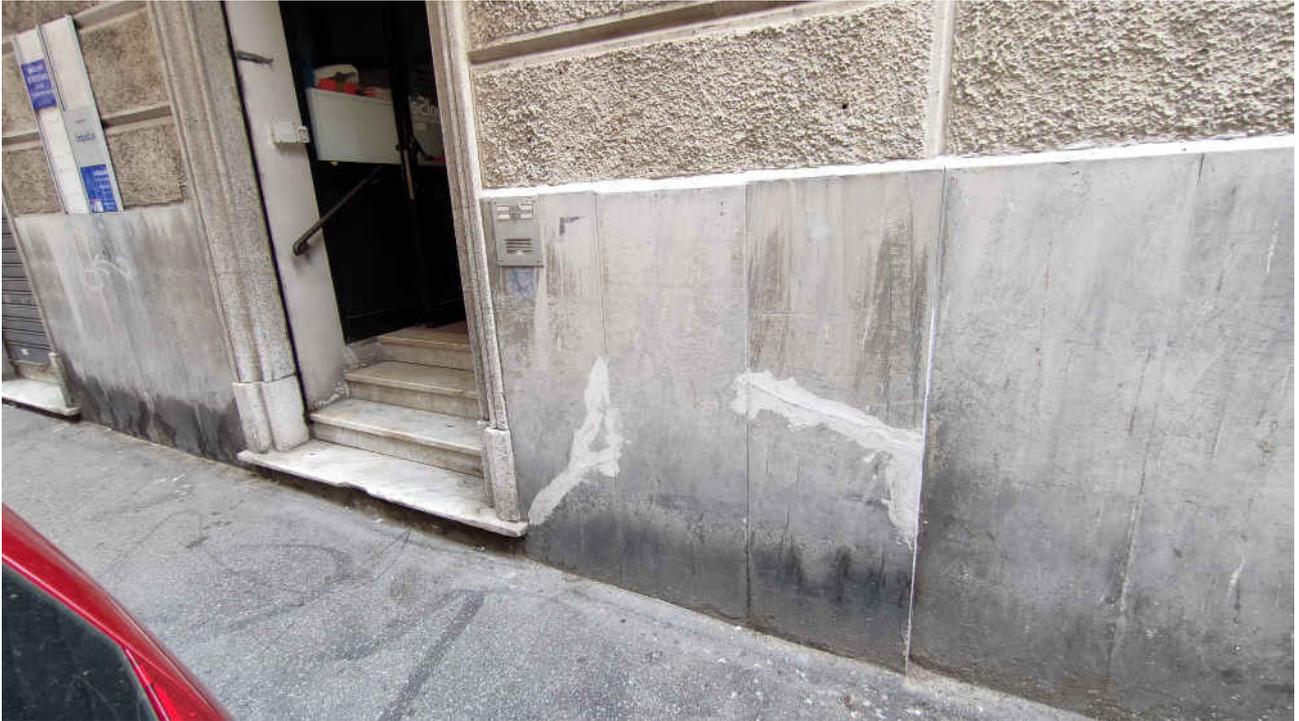
**foto n. 6-** Dettaglio zoccolo facciata su via Dattilo. Visibili le rotture delle lastre.

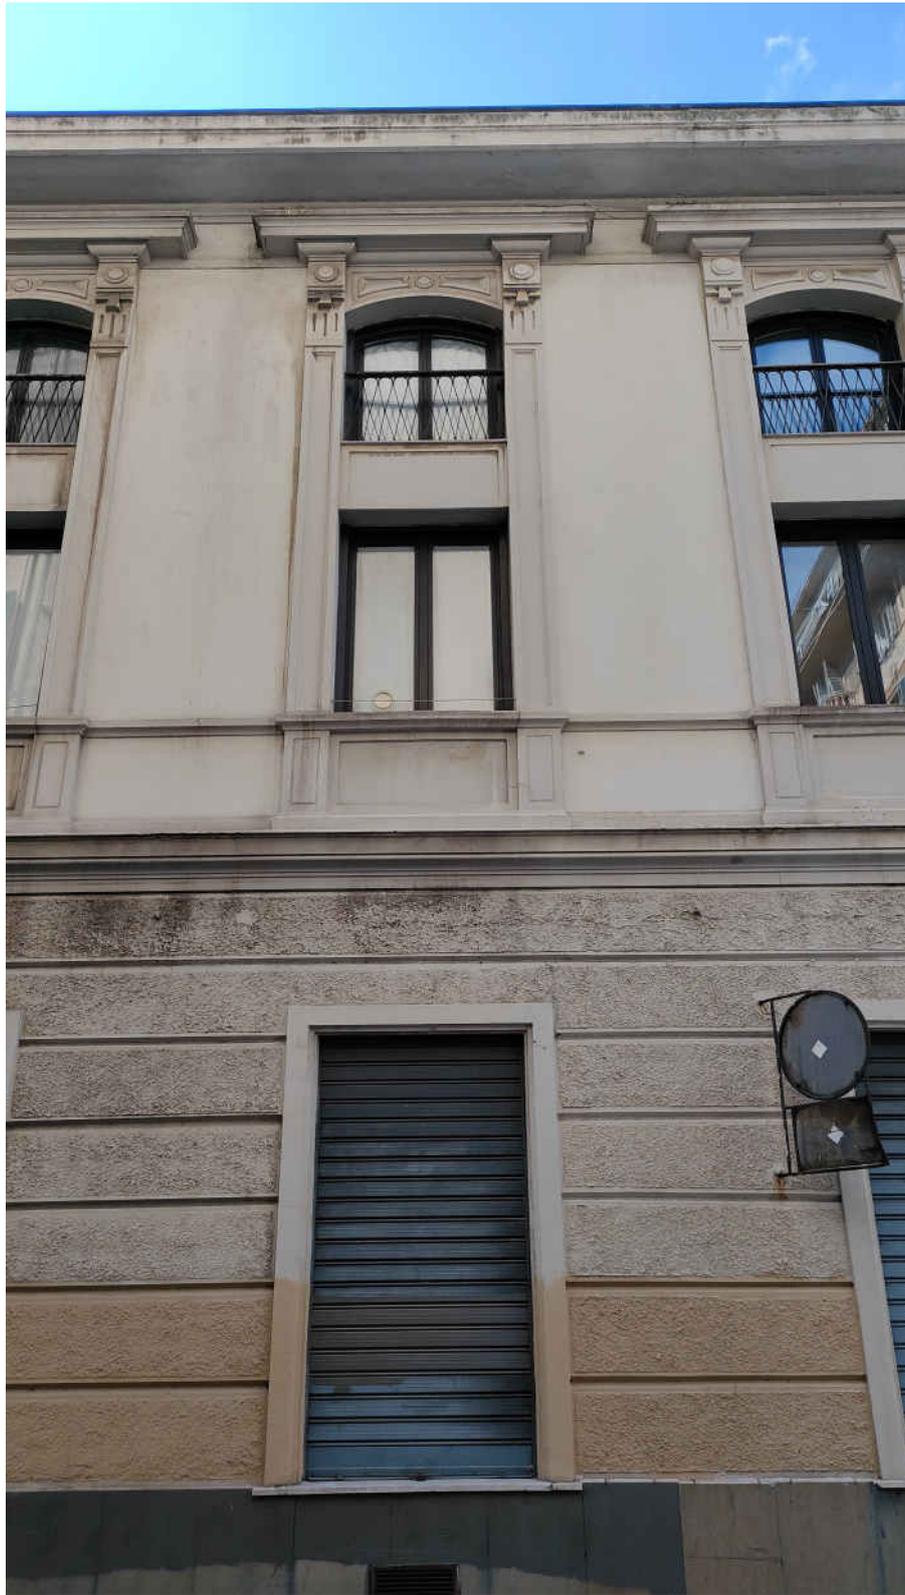
**foto n. 10-** Dettaglio facciata via Malfettani . Visibili le diverse tinteggiature della facciata.

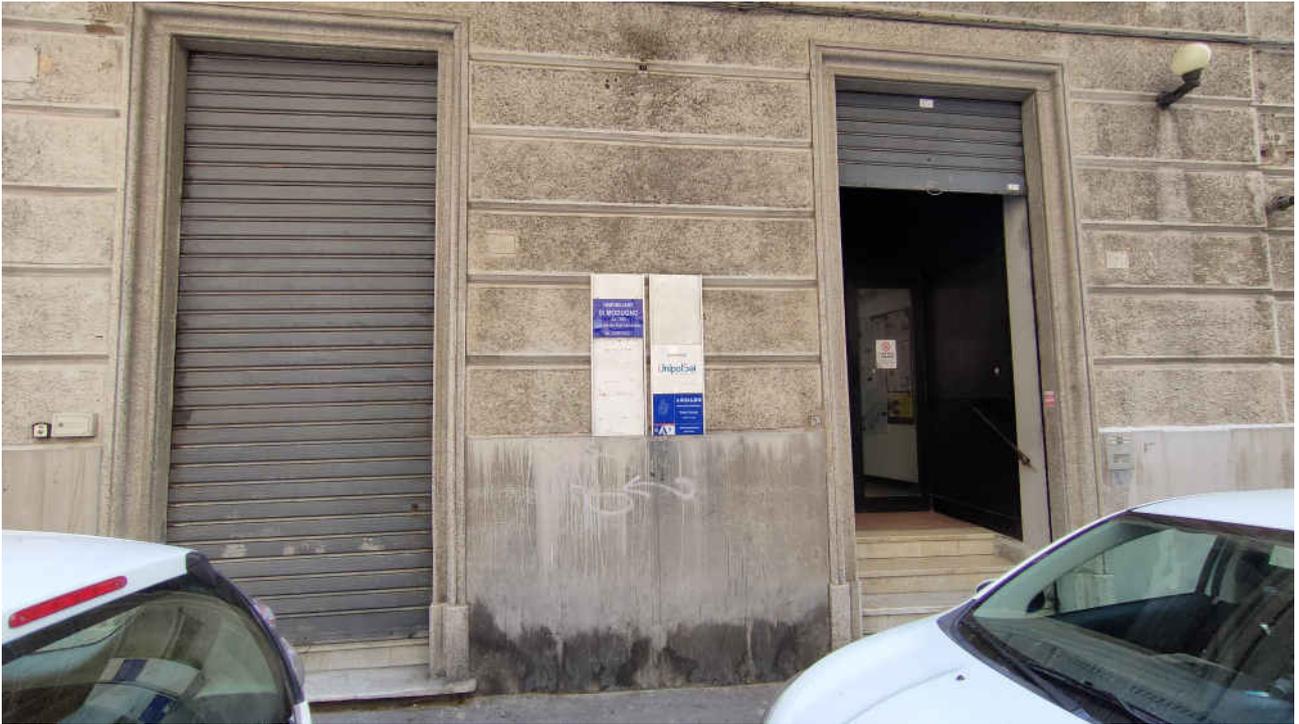
**foto n. 11-** Dettaglio accessi civi 7 e 9 rossi su via Dattilo .

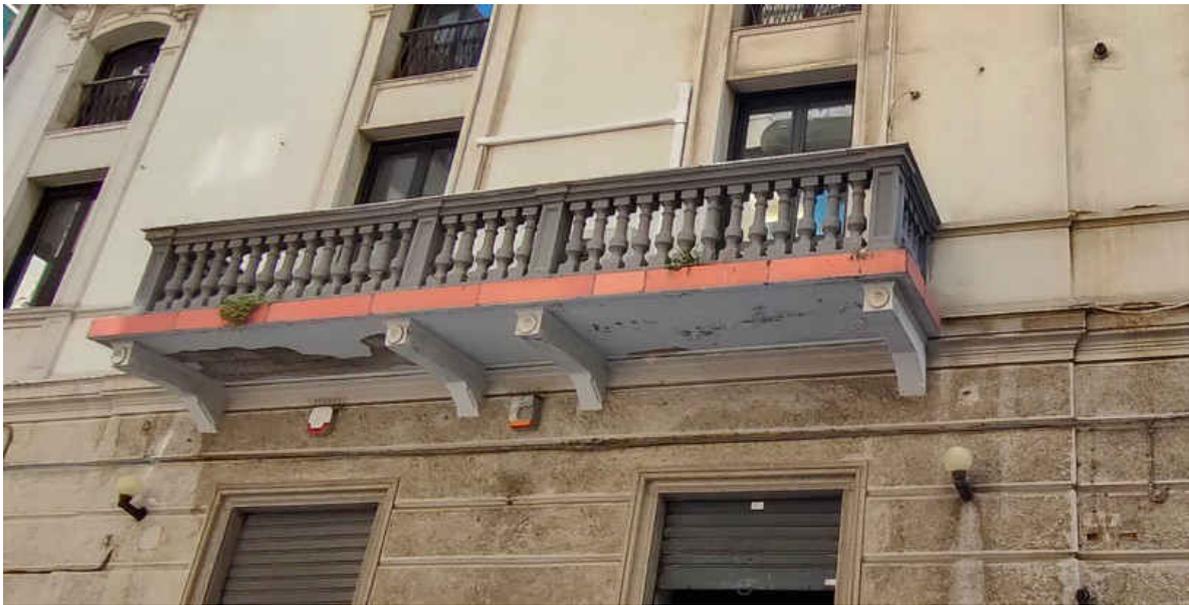
**foto n. 12-** Dettaglio poggiolo su via Dattilo. Visibili i distacchi di intonaco del celino e la fascia che ricopre il frontalino.

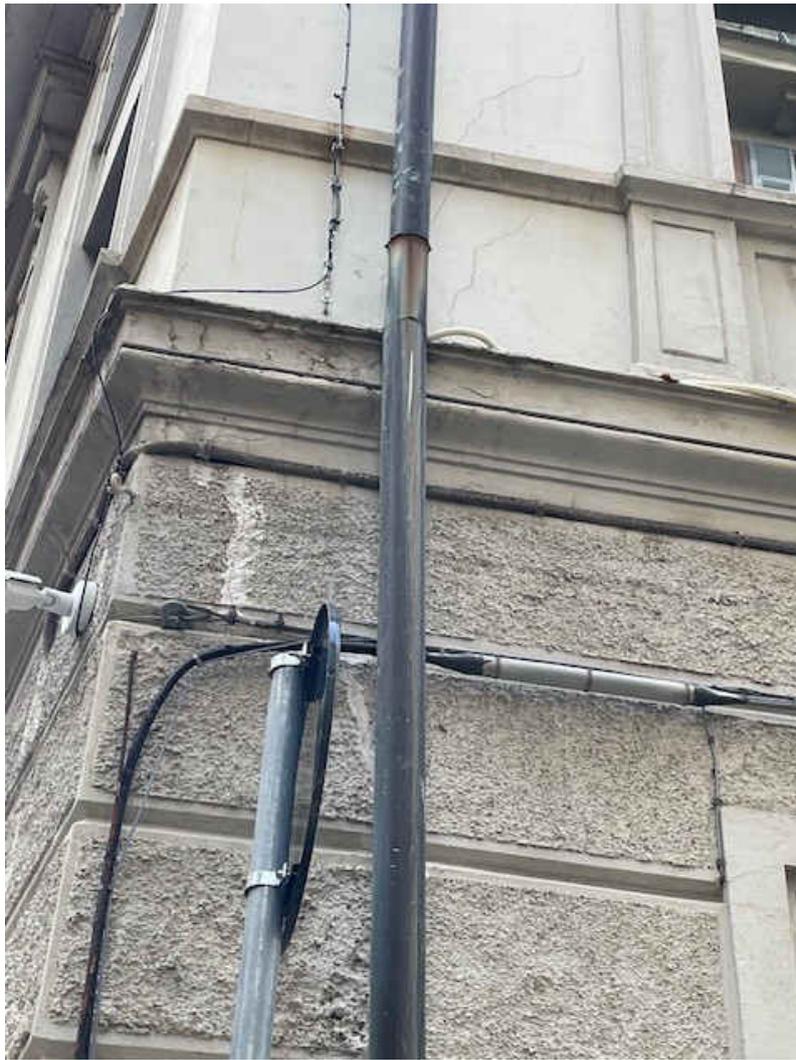
**foto n. 13-** Dettaglio condizioni intonaco di facciata

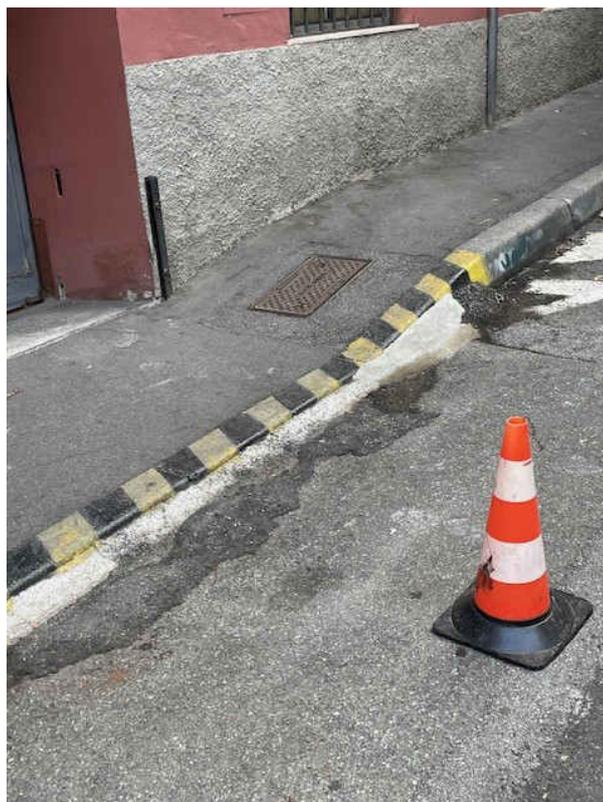
**foto n. 14-** Tombino su via Malfettani con contatore acqua

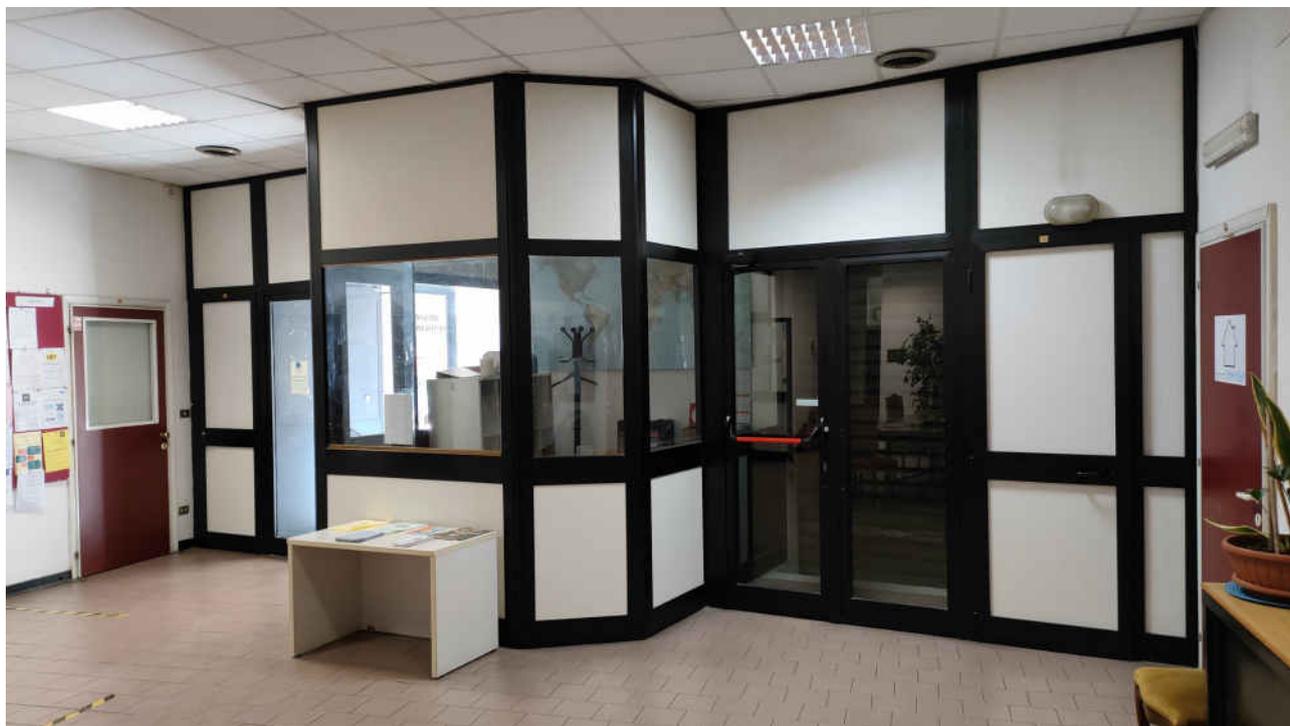
**foto n. 15-** Bussola con porte interne posta all'ingresso.

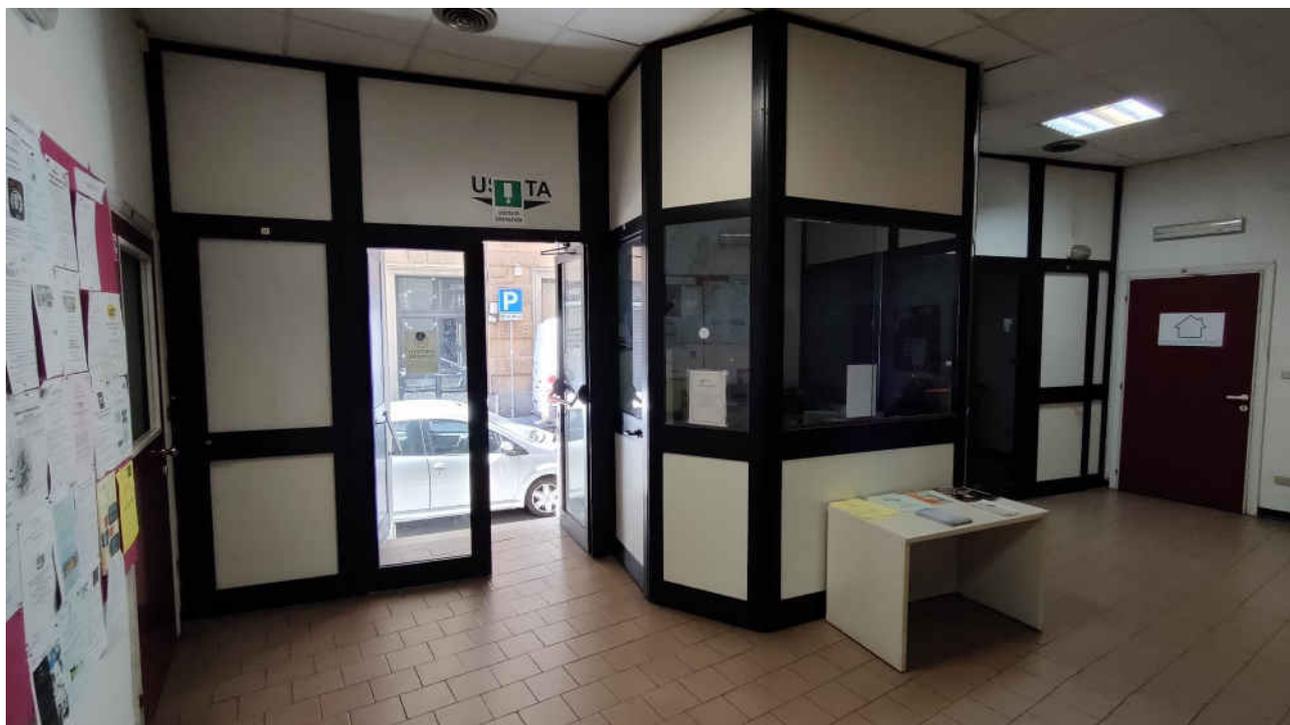
**foto n. 16-** Bussola con porte interne posta all'ingresso.

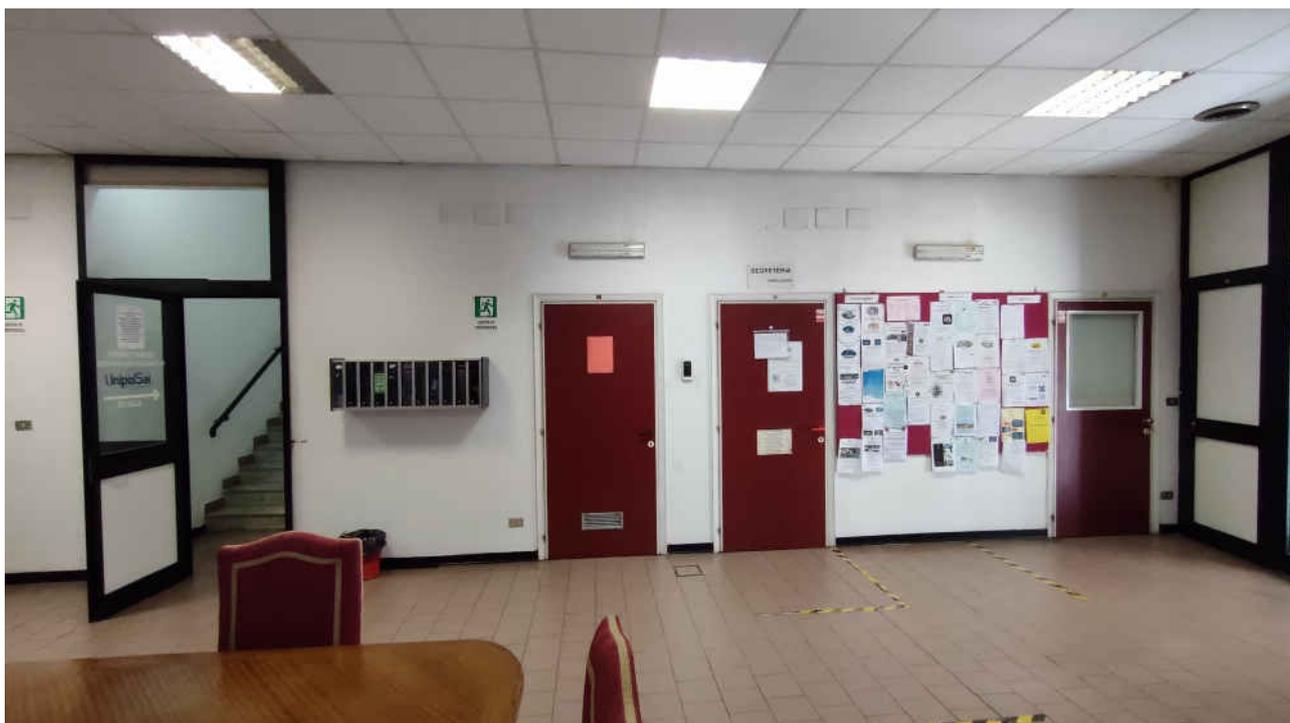
**foto n. 17-** Vano d'ingresso con porta di accesso al vano scala e porte servizi igienici e uffici del sub 2

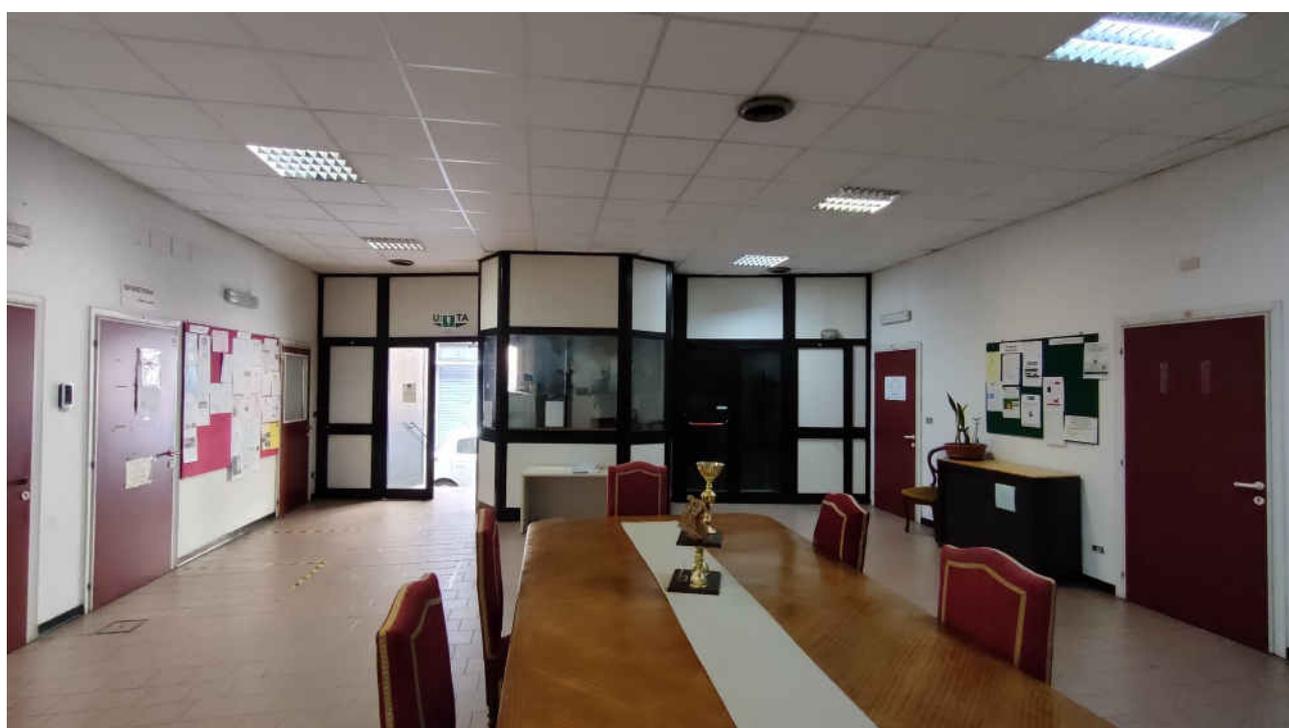
**foto n. 18-** Vano d'ingresso sulla destra due porte di due vani locati

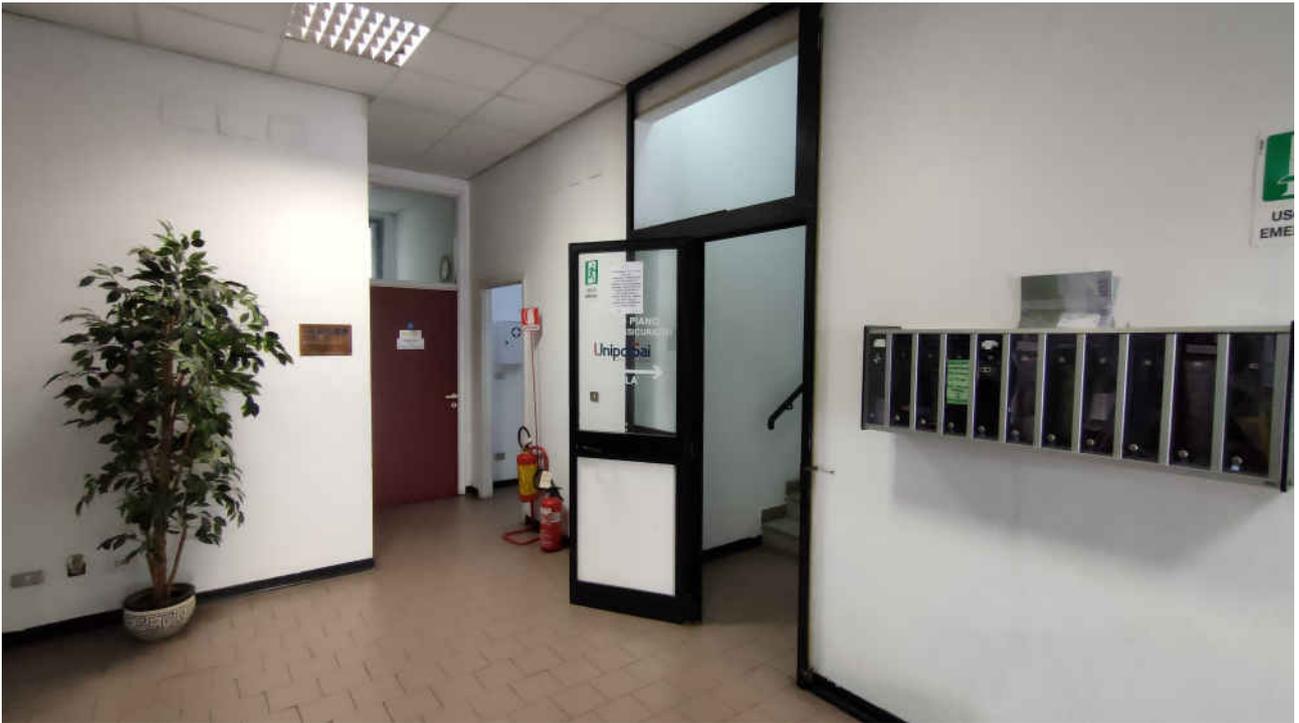
**foto n. 19-** Vano d'ingresso. Sulla destra porta di accesso al vano scala. A seguire porta zona sub 2

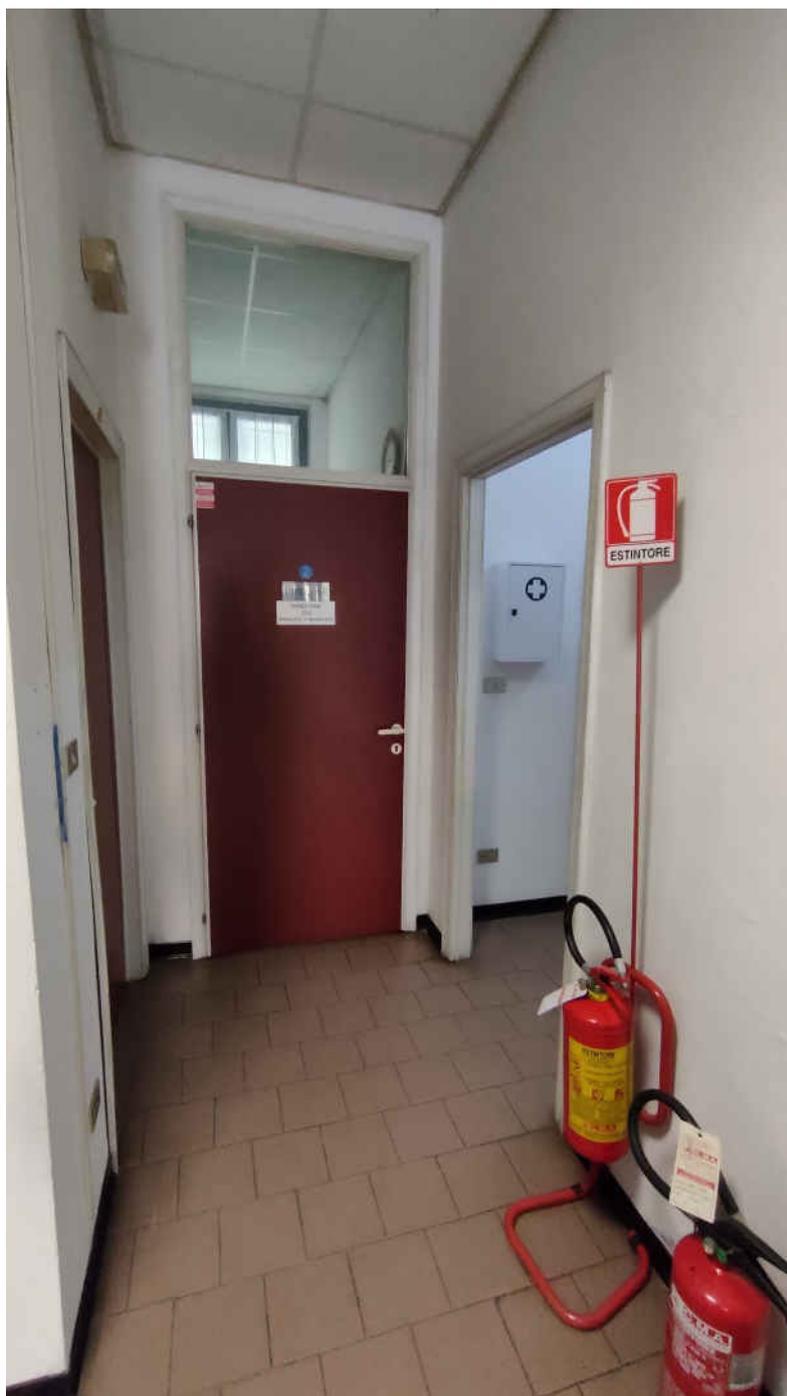
**foto n. 20-** Vano d'ingresso. Sulla sinistra porta di accesso al vano scala di collegamento con il piano fondi.

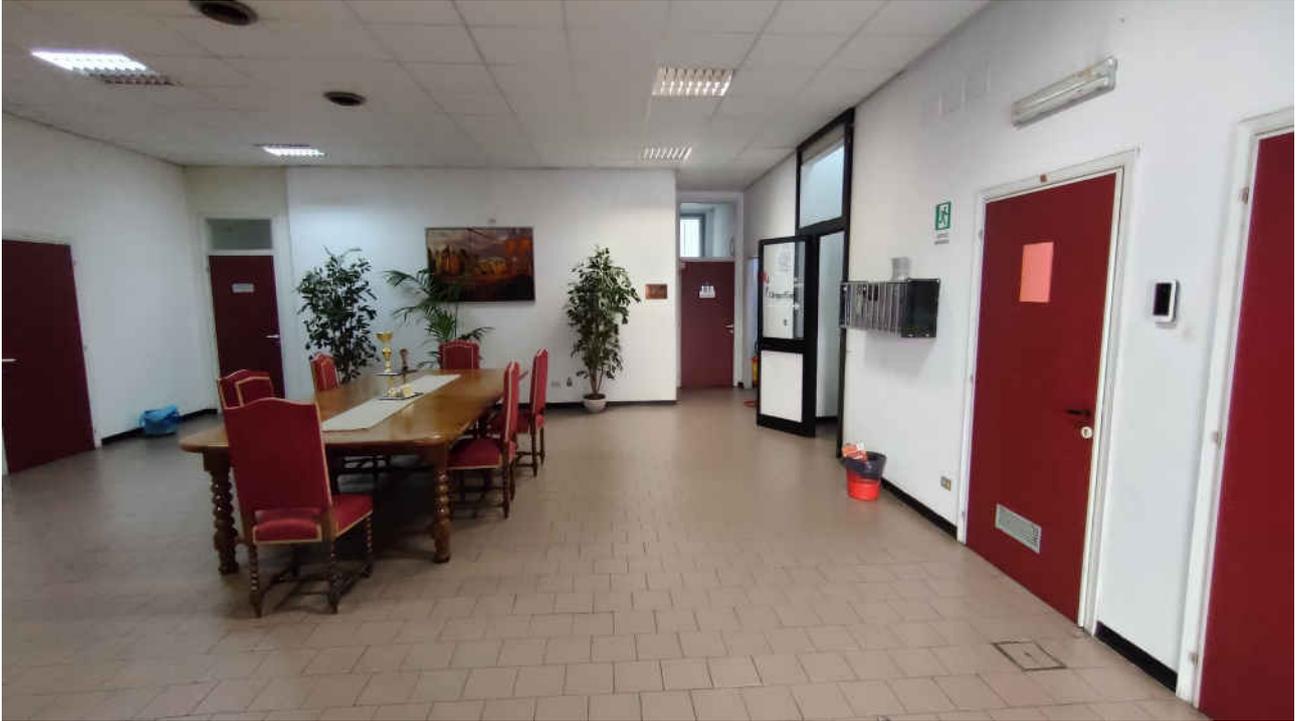
**foto n. 20-** Vano d'ingresso.

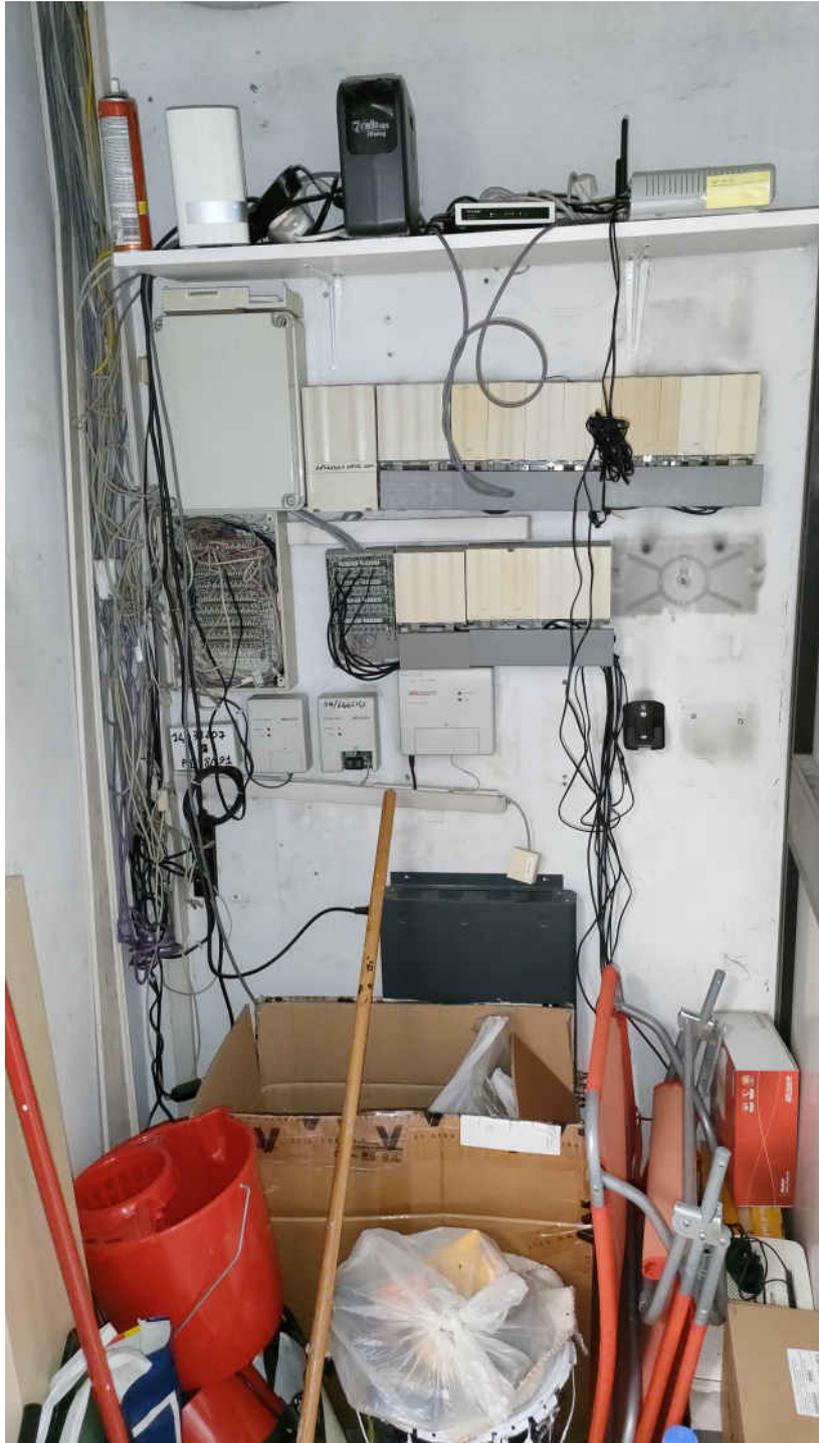
**foto n. 21-** Interno di un ripostiglio a lato della bussola

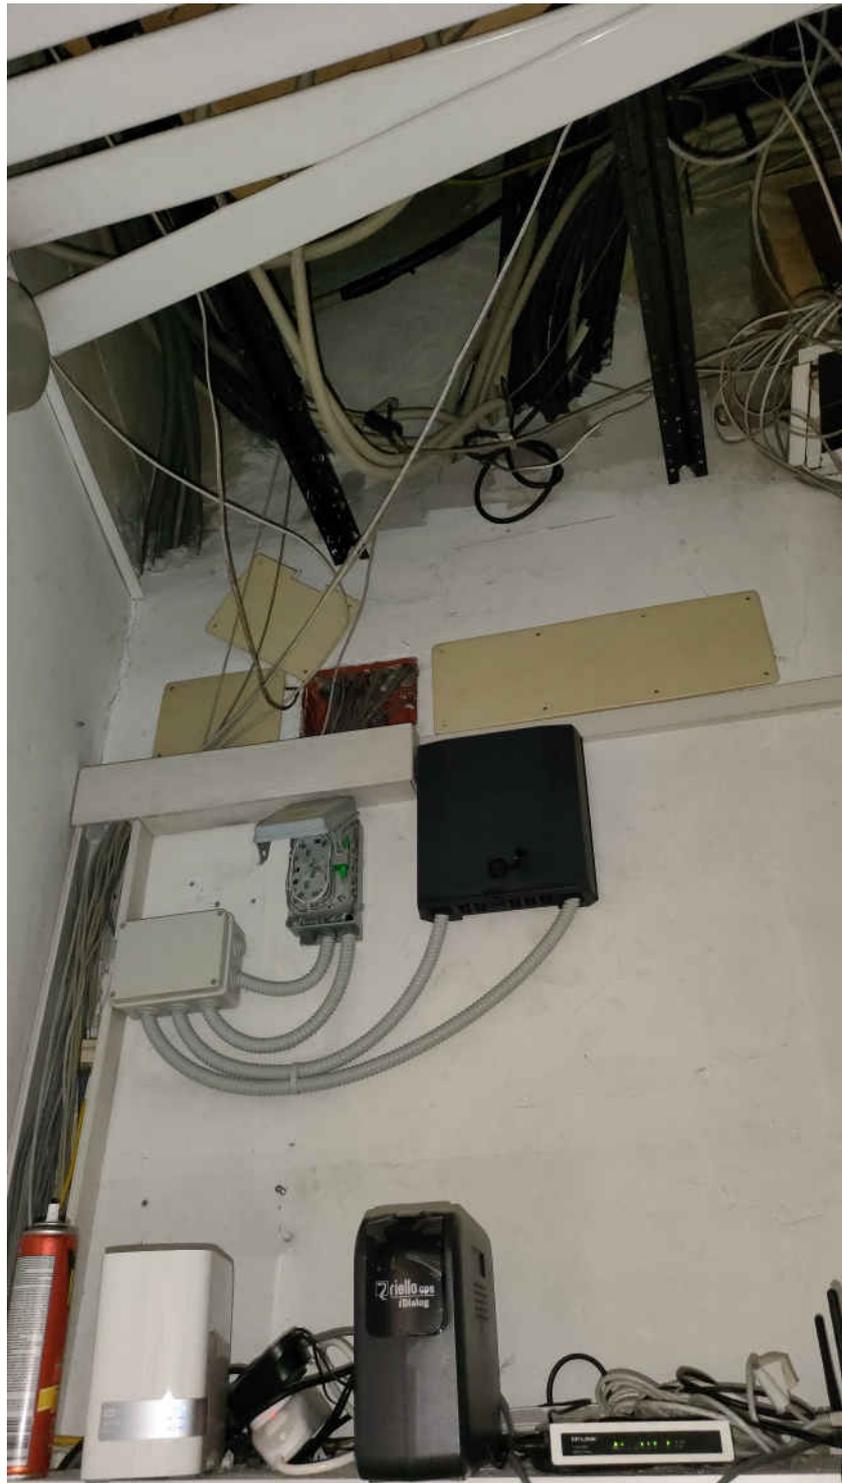
**foto n. 22-** Dettaglio soffitto/controsoffitto ripostiglio foto precedente.

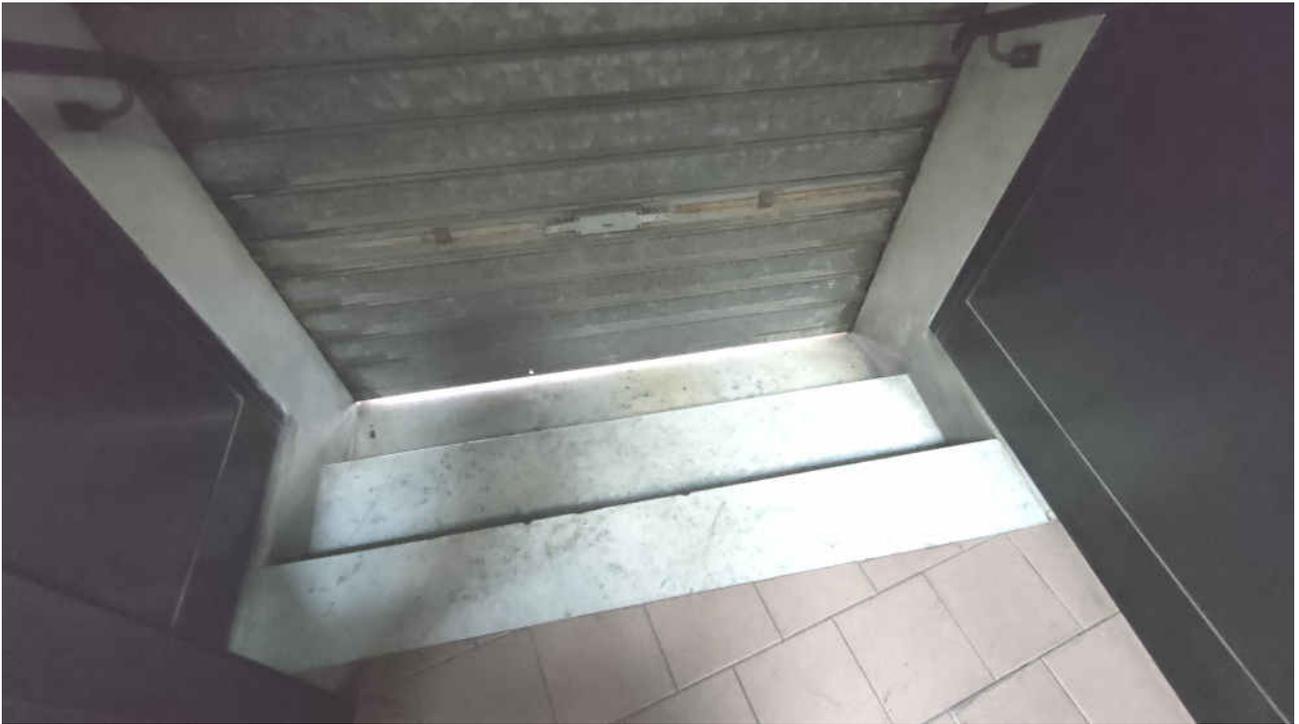
**foto n. 23-** Dettaglio scalini di un accesso e di una saracinesca

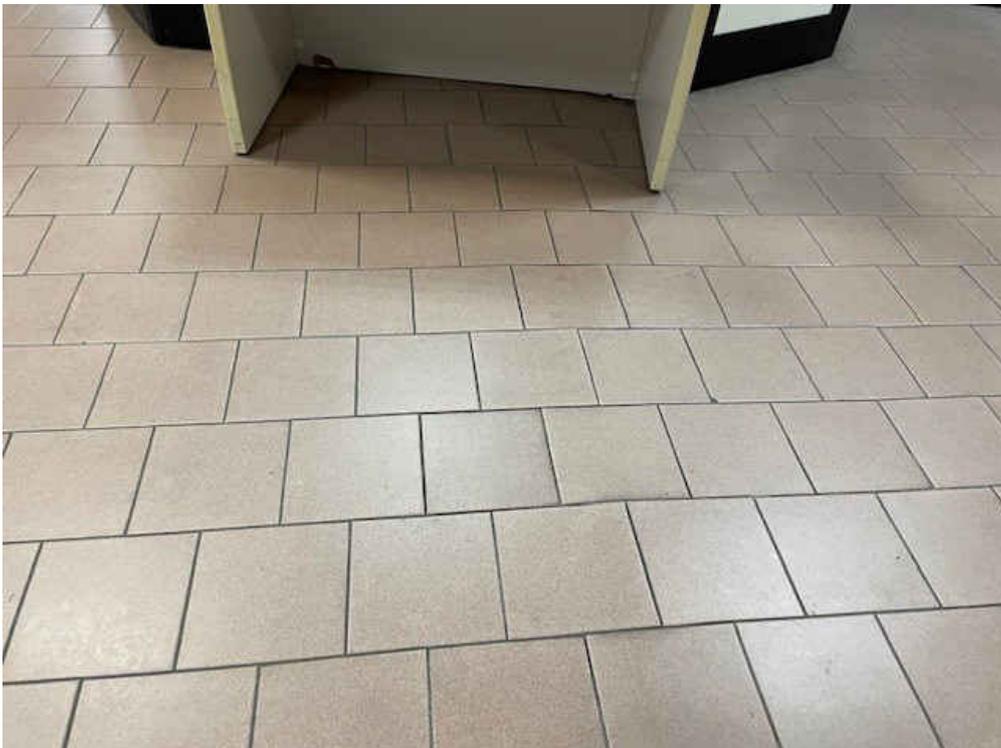
**foto n. 24-** Dettaglio pavimento piano terra , al centro dell'ingresso.  
Si notano le piastrelle sollevate al centro.

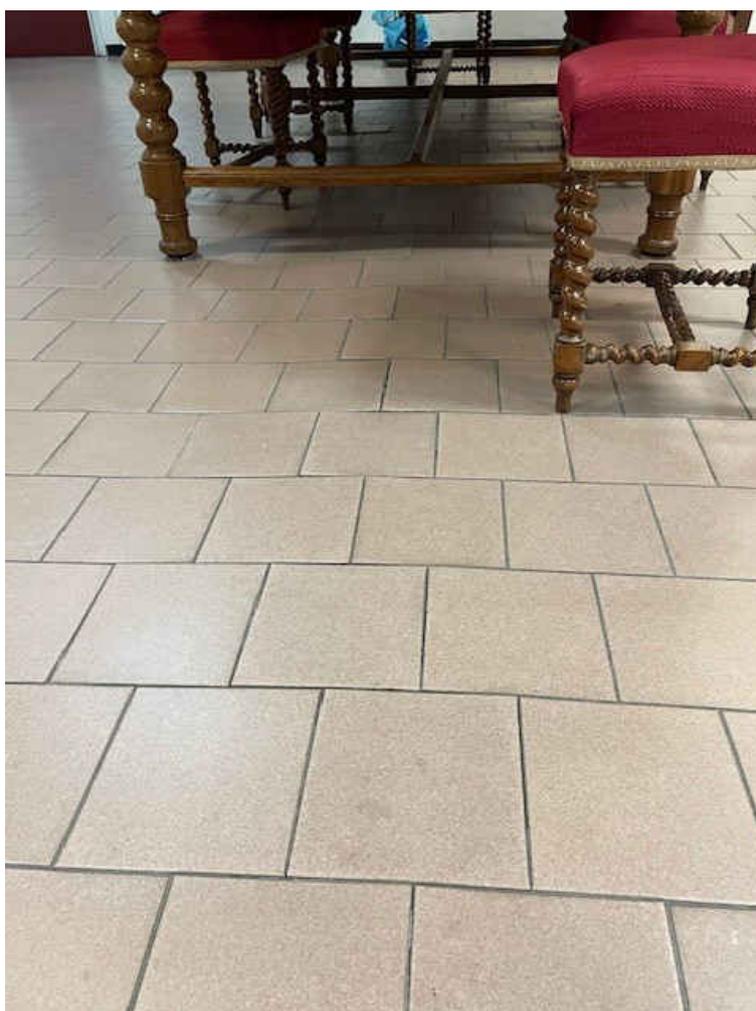
**foto n. 25-** Dettaglio pavimento piano terra , al centro dell'ingresso.  
Si notano le piastrelle sollevate al centro.

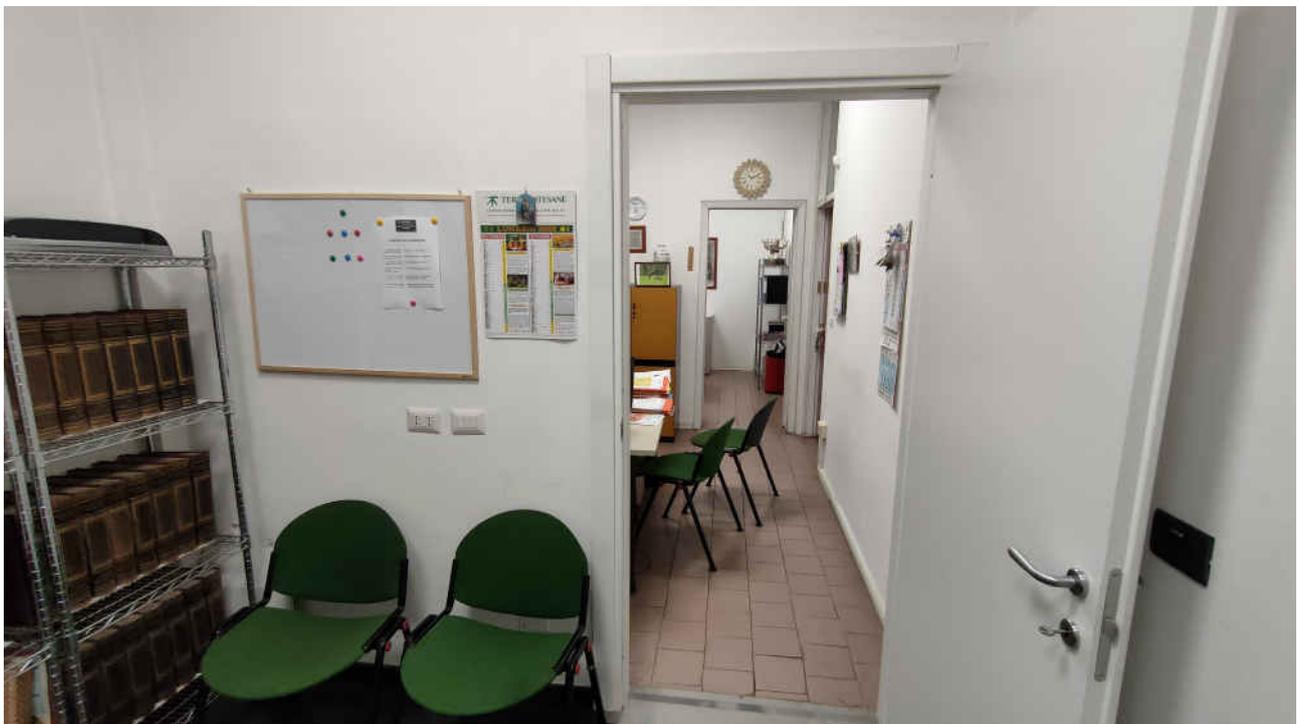
**foto n. 35-** Ufficio n.5B. A seguire gli uffici nn.5 e 6.

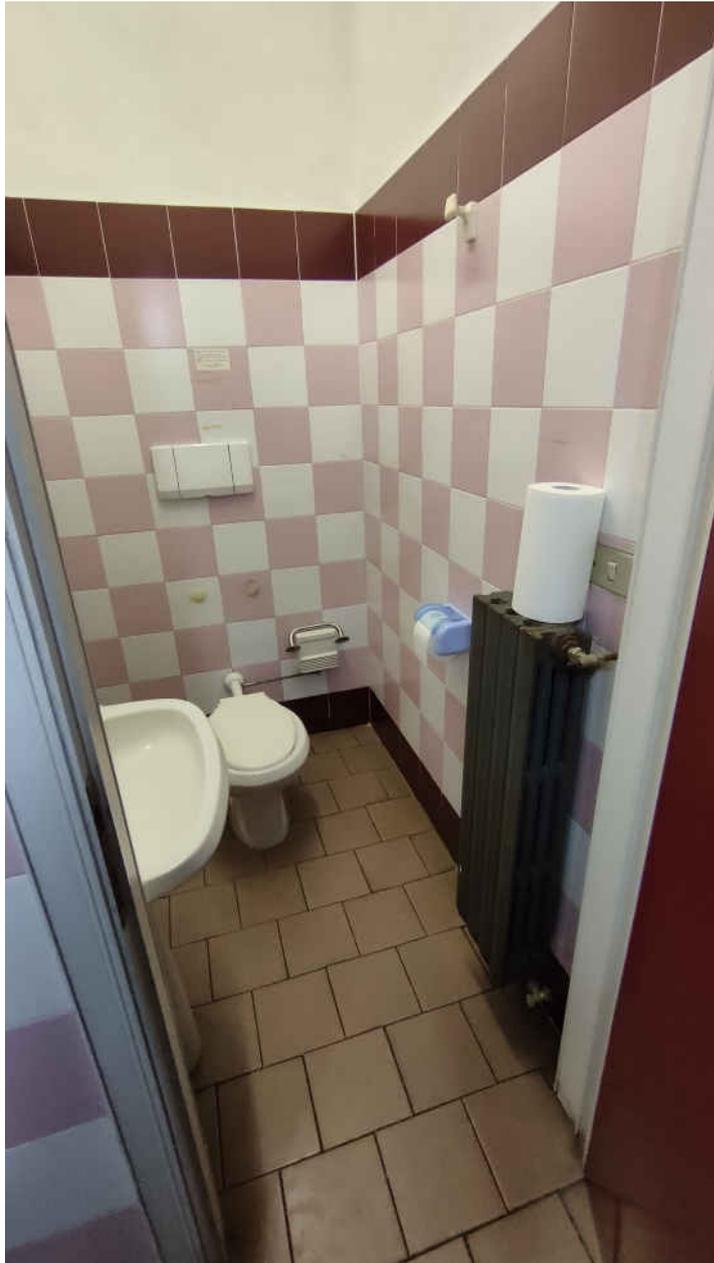
**foto n. 40-** Uno dei tre servizi igienici del locale n.8
