Lucia Di Summa  
architetto

**DOCUMENTAZIONE FOTOGRAFICA  
IMMOBILE SITO IN VIA C. DATTILO 7 e 9 Rosso, GENOVA**

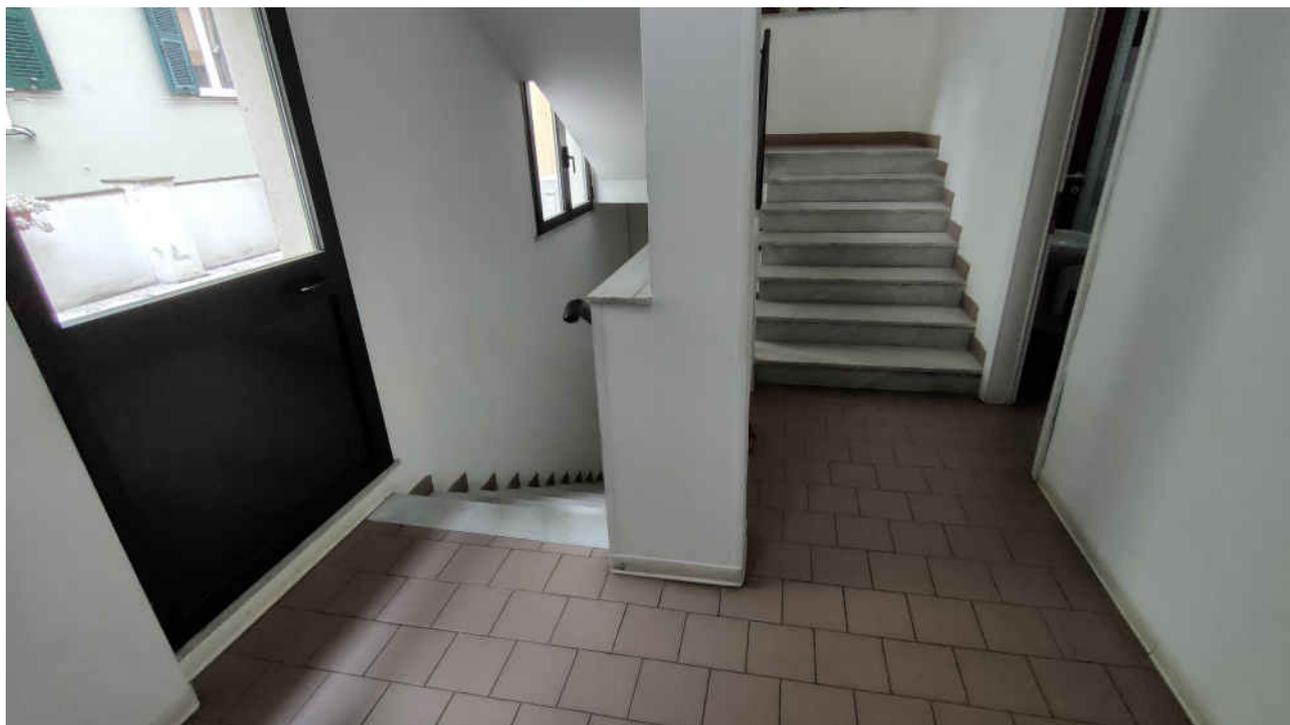
**foto n.64-** Locale n. 15 , arrivo scala di collegamento Piano Terra/Piano Secondo
