TRIBUNALE CIVILE DI ORISTANO
ESECUZIONE IMMOBILIARE
N. 9/2021 R. Es.

DOCUMENTAZIONE FOTOGRAFICA

1. IMMOBILE – COMUNE DI GHILARZA – NCEU FOGLIO 6 PARTICELLA 329 sub 5**1.1 Visione prospettica dell'immobile****Sub 5**
oggetto di perizia**Sub 6**
Bene comune al sub 5

1.3 Appartamento primo piano - NCEU foglio 6 particella 329 sub 5

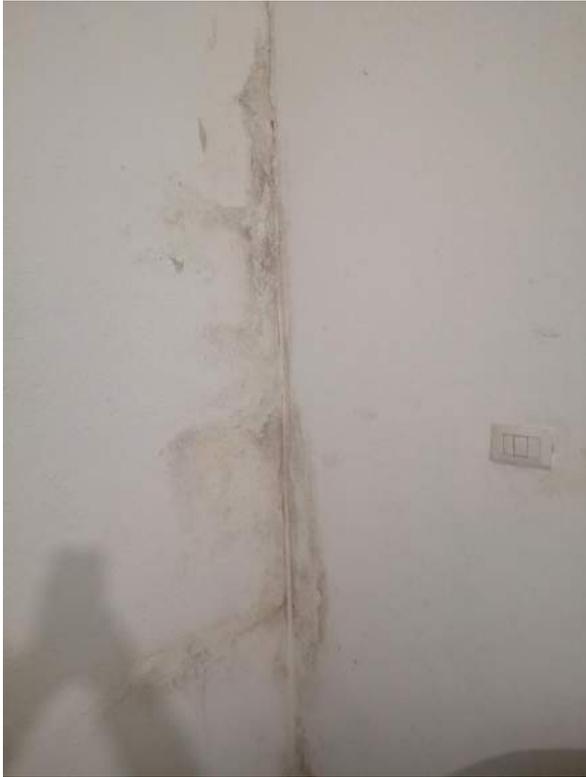
Foto 33 Particolare umidità murature e soffitto soggiorno

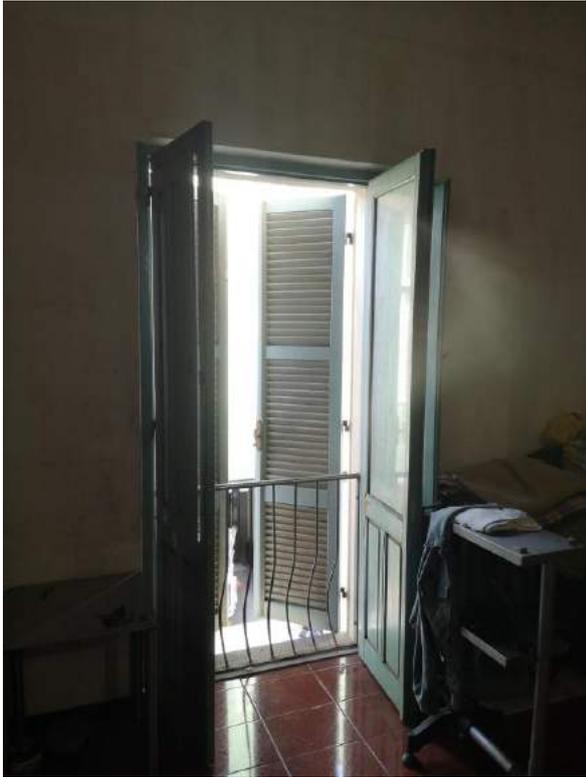
Foto 45 Particolare portafinestra camera 1

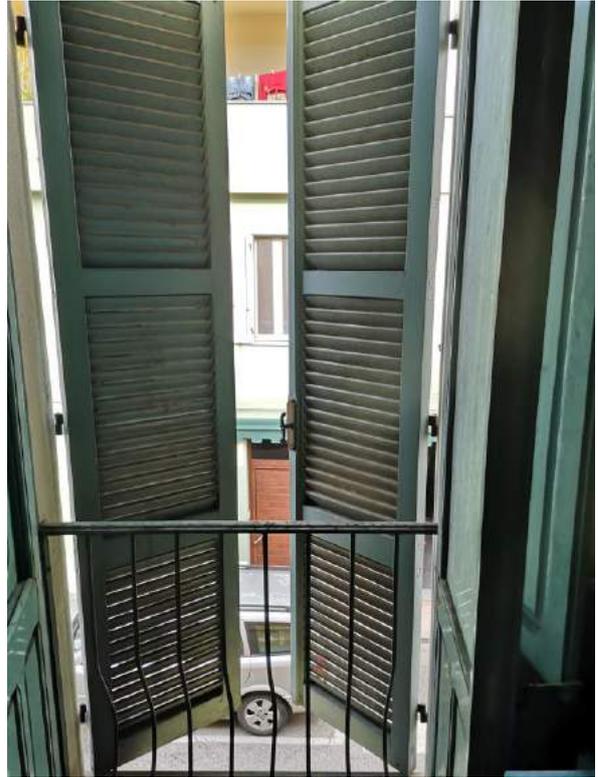
Foto 46 Particolare portafinestra camera 1

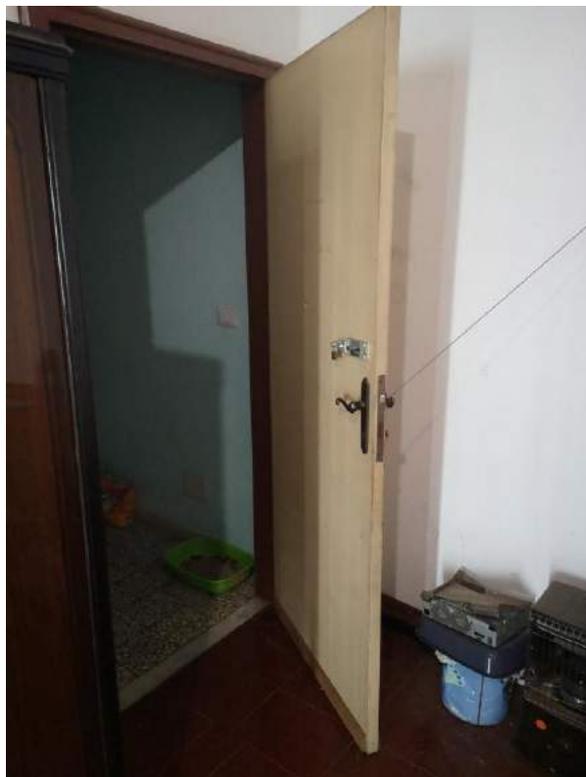
Foto 47 Particolare porta interna camera 1

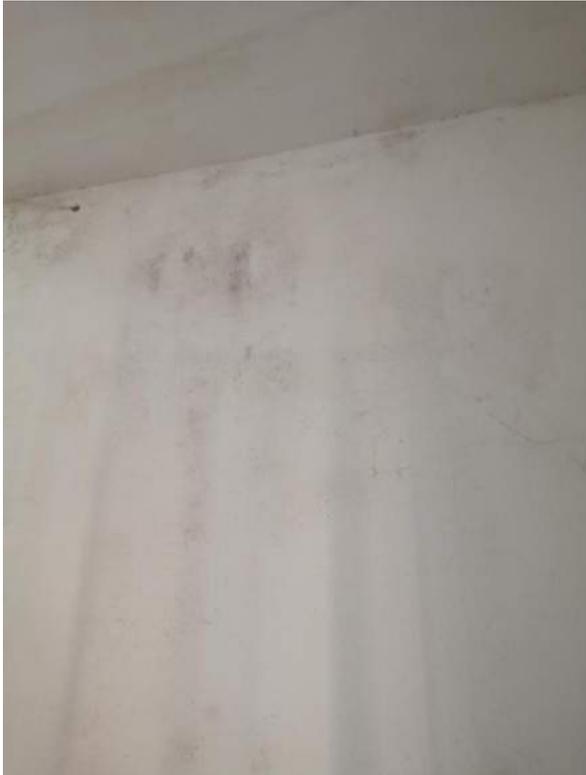
Foto 49 Particolare umidita murature e soffitto camera 1

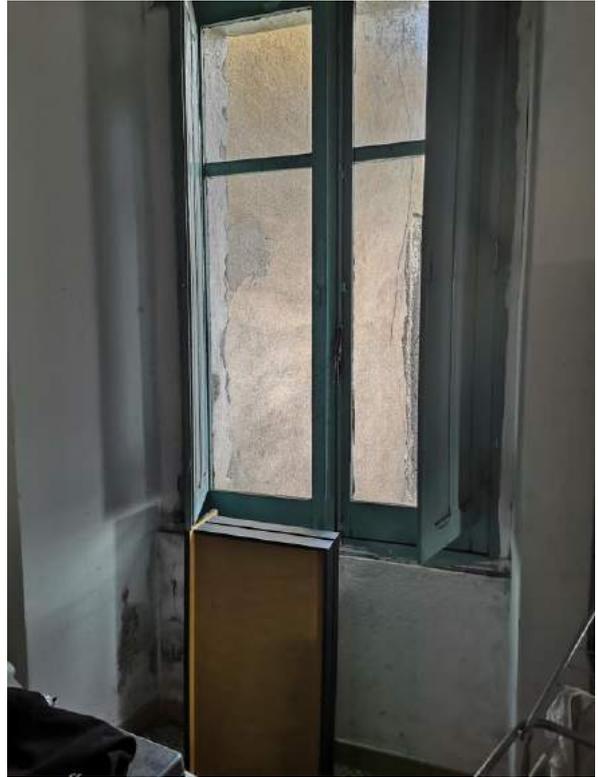
Foto 54 Particolare finestra camera 2

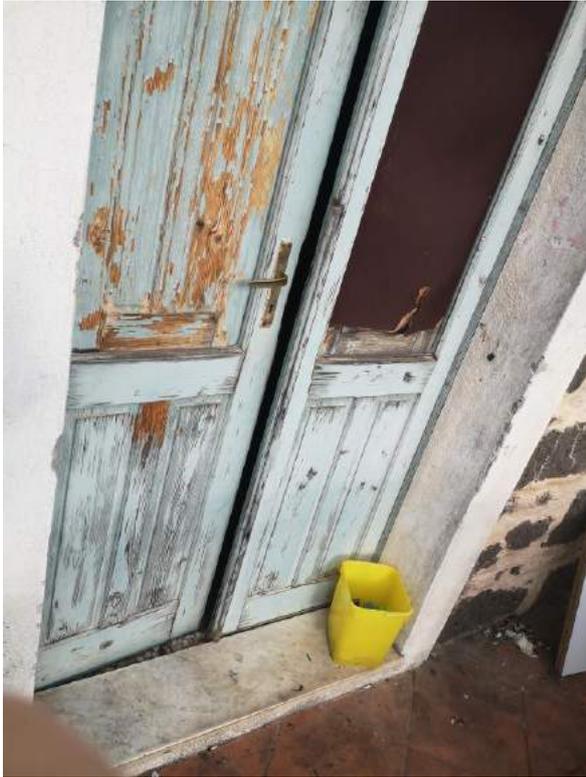
Foto 57 Particolare portafinestra camera 2

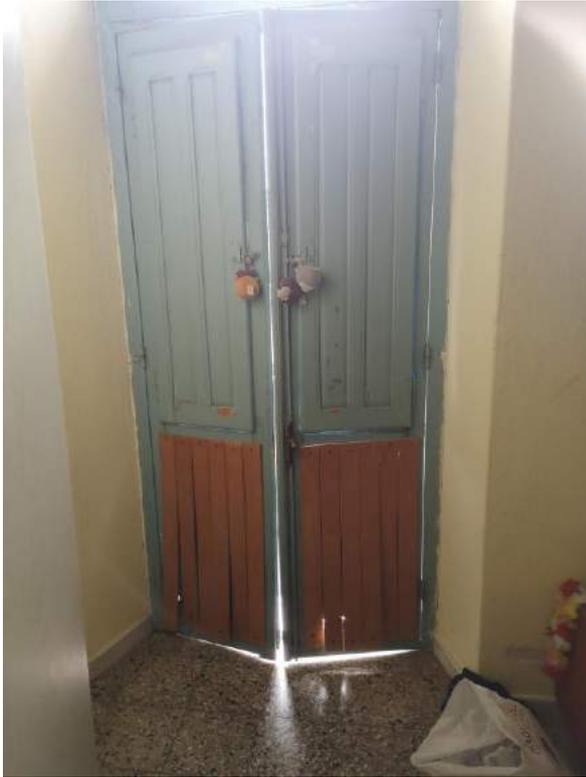
Foto 65 Particolare portafinestra camera 3

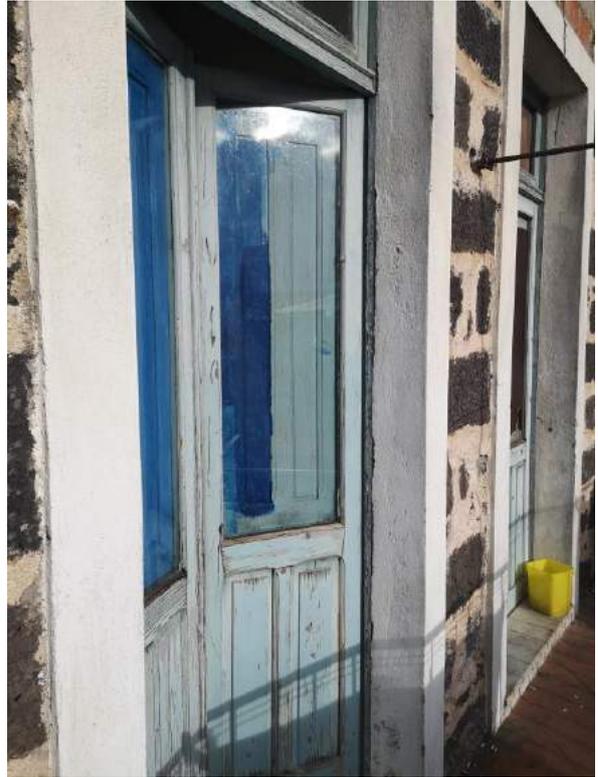
Foto 66 Particolare portafinestra camera 3

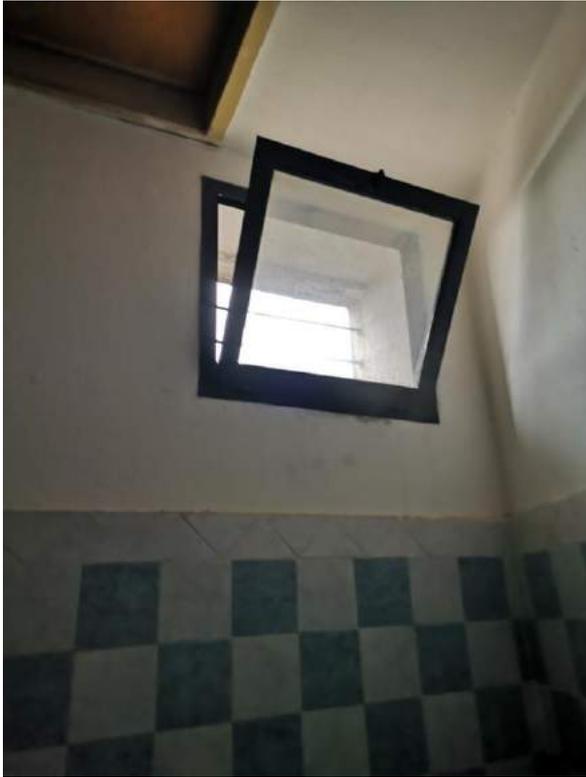
Foto 77 Particolare finestra bagno

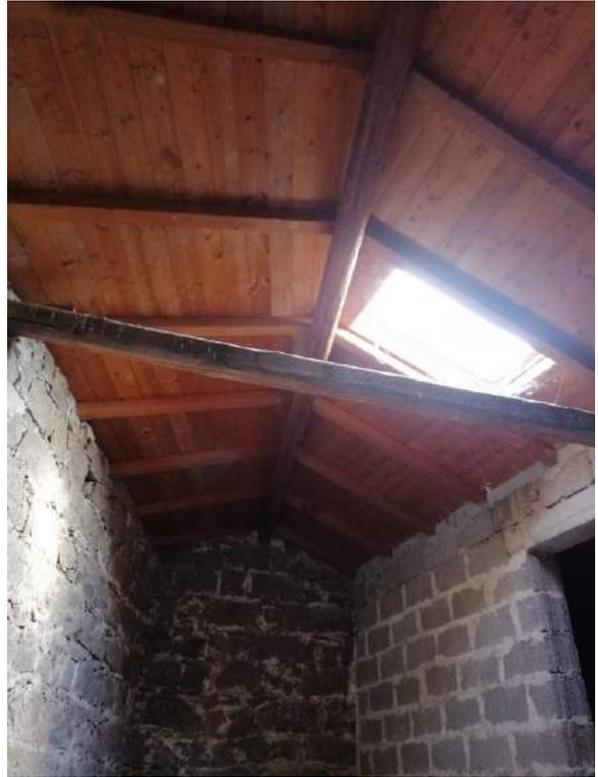
Foto 82 Vista struttura copertura da sottotetto

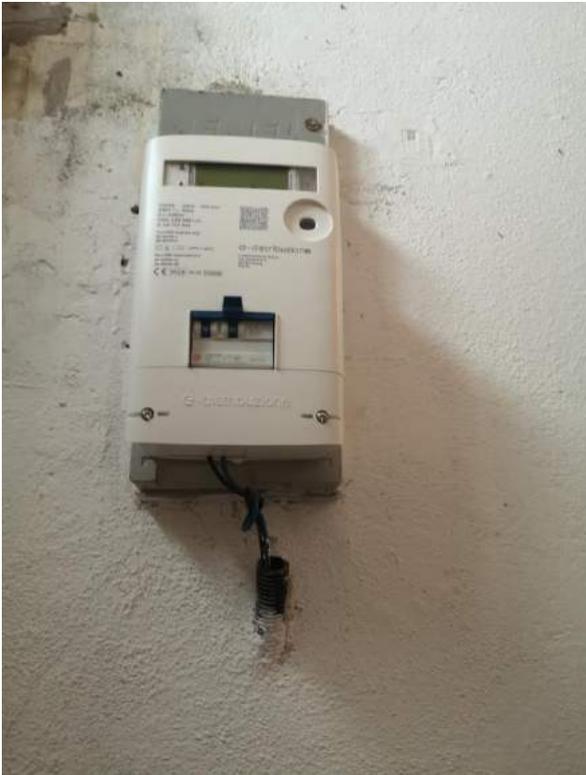
Foto 83 Particolare contatore impianto elettrico

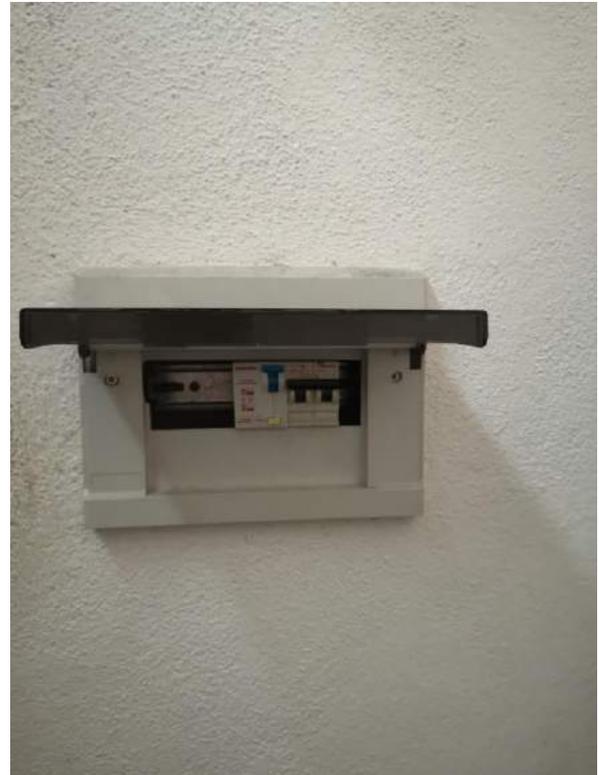
Foto 84 Particolare centralina impianto elettrico

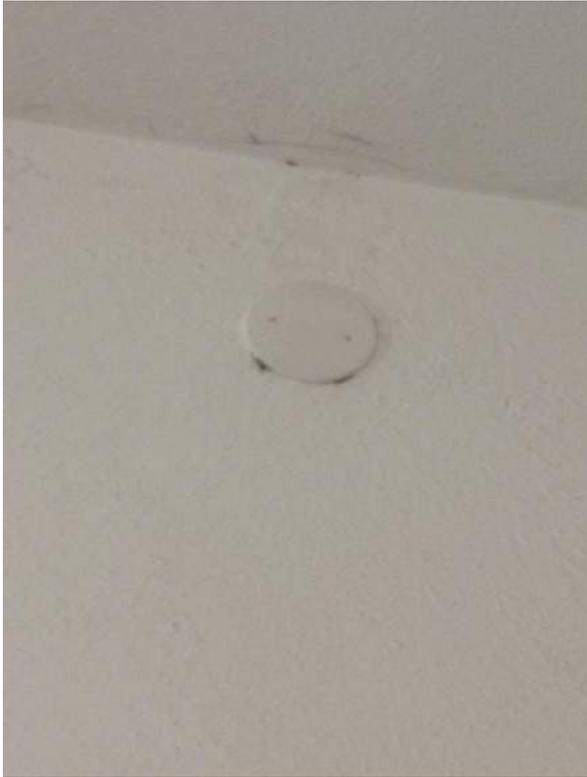
Foto 85 Particolare impianto elettrico

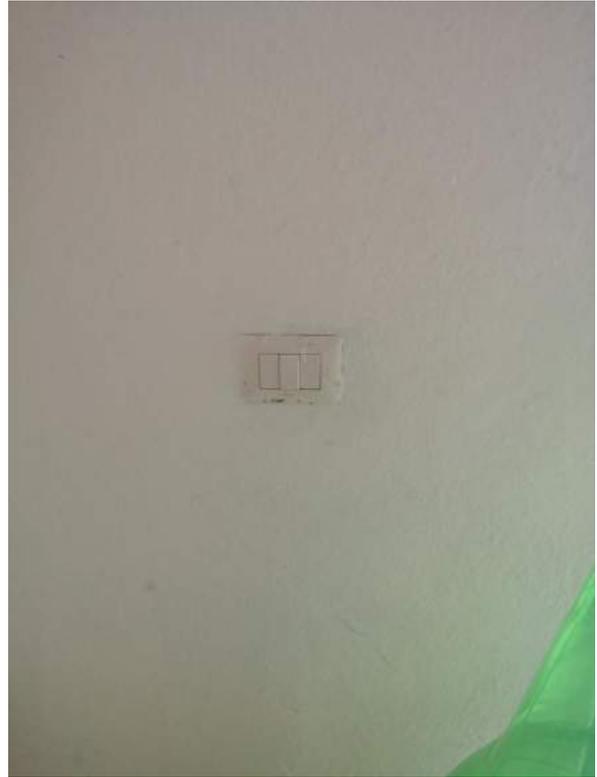
Foto 86 Particolare interruttore impianto elettrico

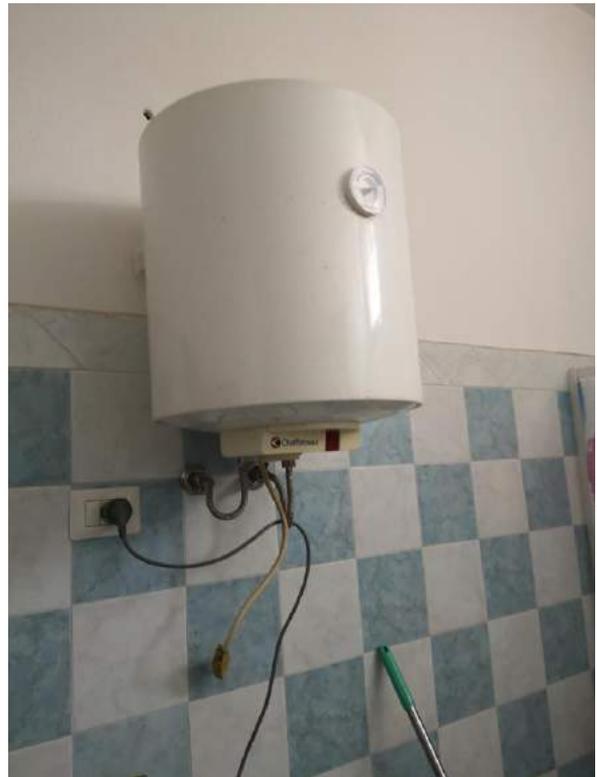
Foto 88 Particolare scaldabagno per acqua sanitaria
