## **ESECUZIONE IMMOBILIARE**

Procedura n. 43/2021 R.G.E.  
presso il Tribunale di Tempio Pausania

Compendio immobiliare  
sito in via Strasburgo nn. 10 e 12 - Olbia

## **DOCUMENTAZIONE FOTOGRAFICA**

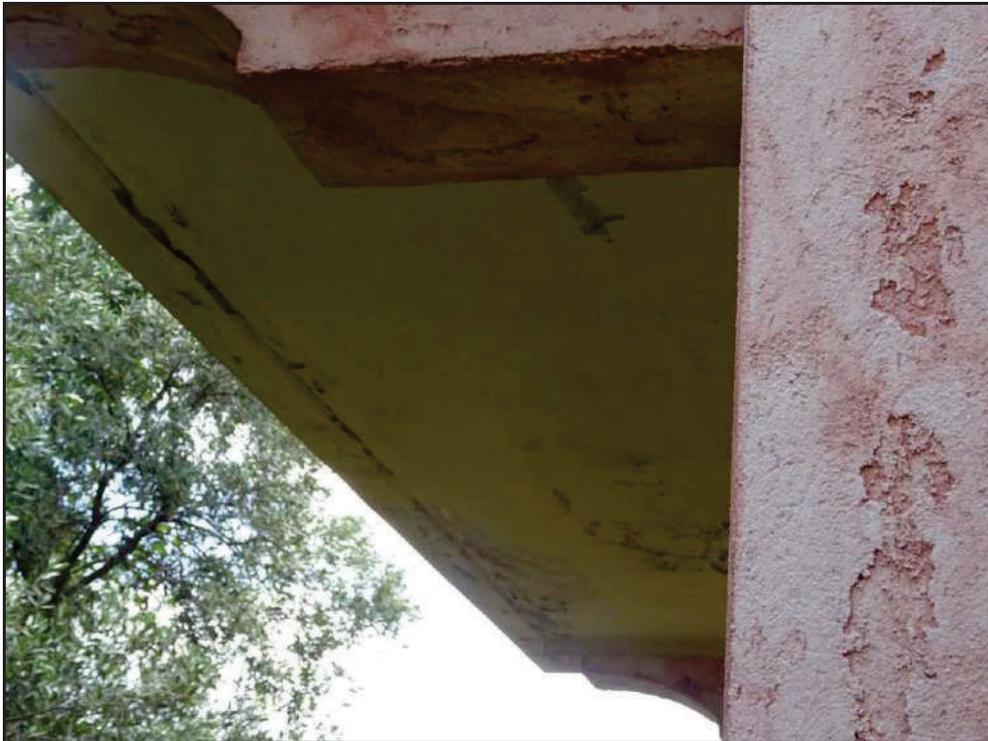
Particolare esfoliazioni tinteggiatura sul soffitto della veranda coperta lato nord.

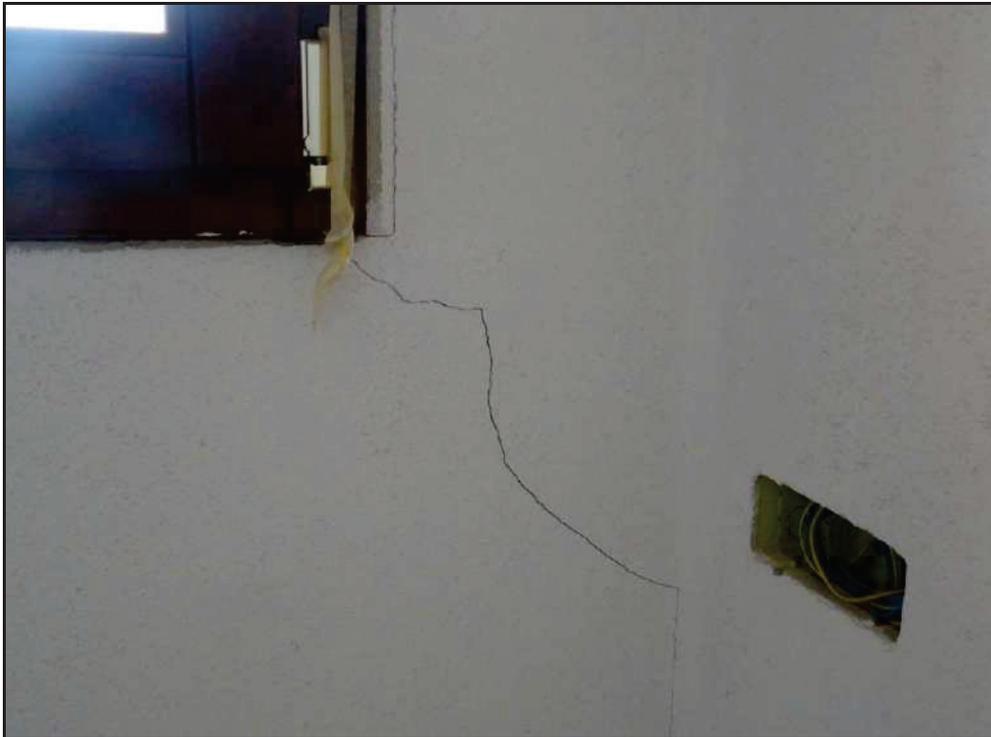
Particolare crepa di assestamento parete soggiorno.

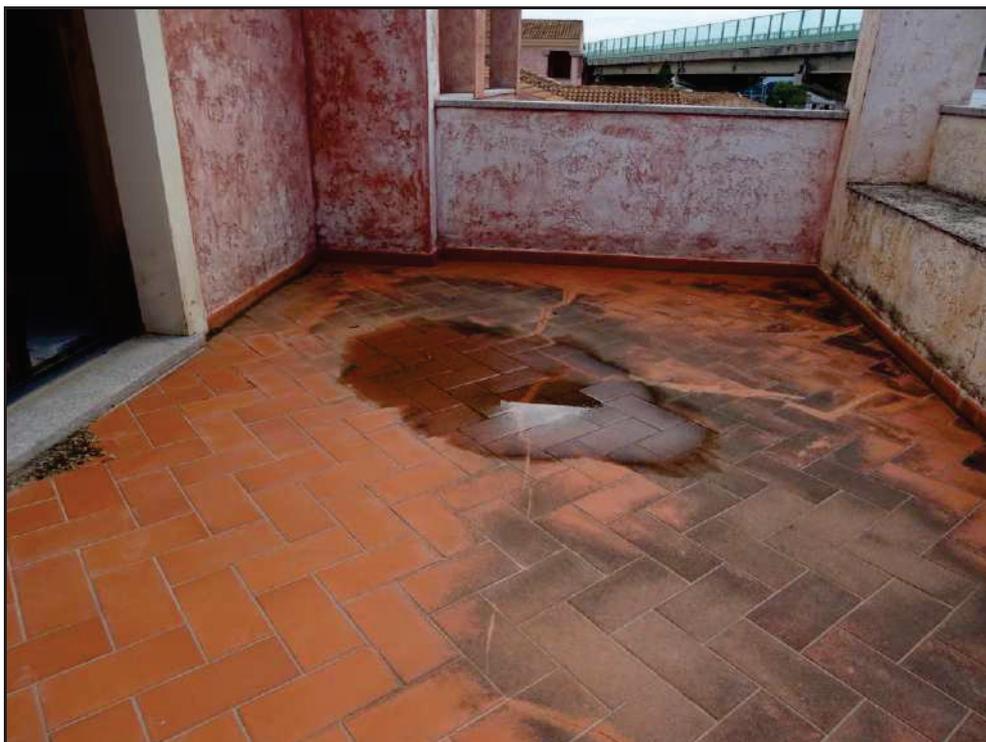
Ristagno acque piovane nel pavimento della terrazza rivolta a sud.
