*IMMAGINI DELL'EDIFICIO IN GENERALE*

IMMAGINI DEI BOX INTERRATI(DI CUI AI LOTTI 2-3-4-5)

Cantù, 11/10/2024

il perito  
Ing. Giuseppe Crocco

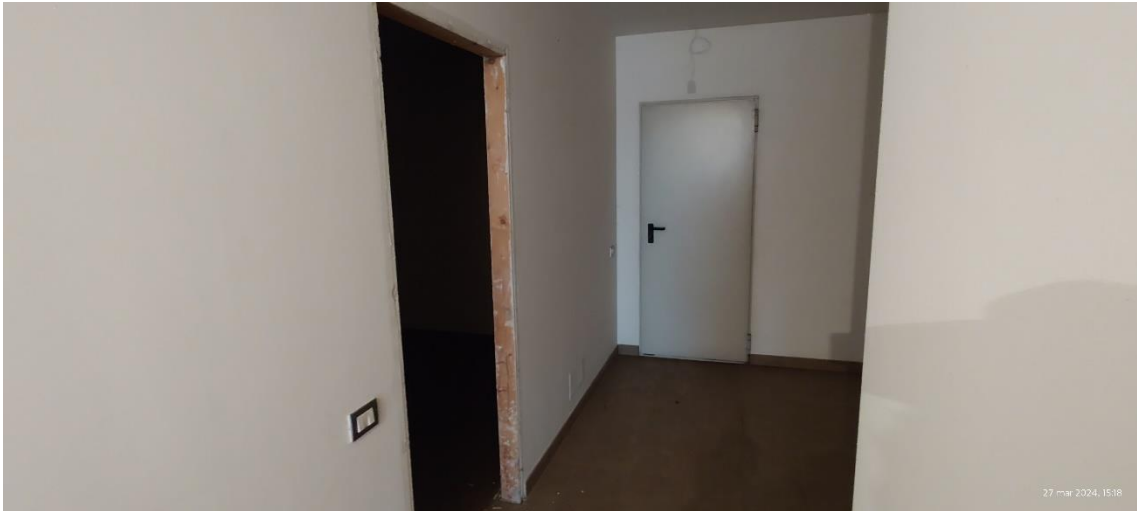
*Veduta del disimpegno archivio e della porta mancante all'ultimo ufficio; sullo sfondo la porta che mette in comunicazione il cespite dui cui al punto A con le autorimesse.*

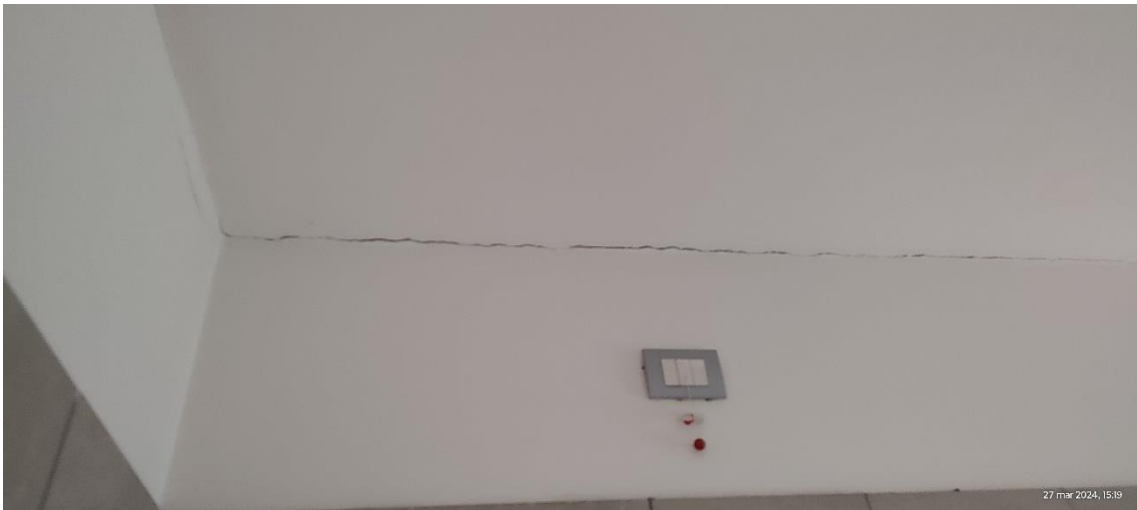
*Sotto: fessurazioni rinvenute nell'unità A)*

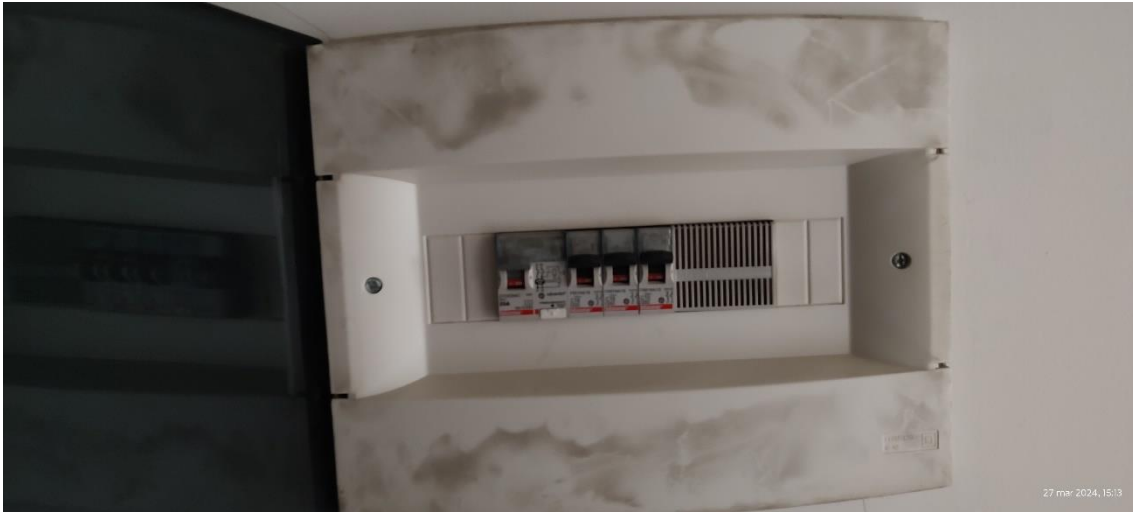
*Impianto elettrico dell'immobile A)*

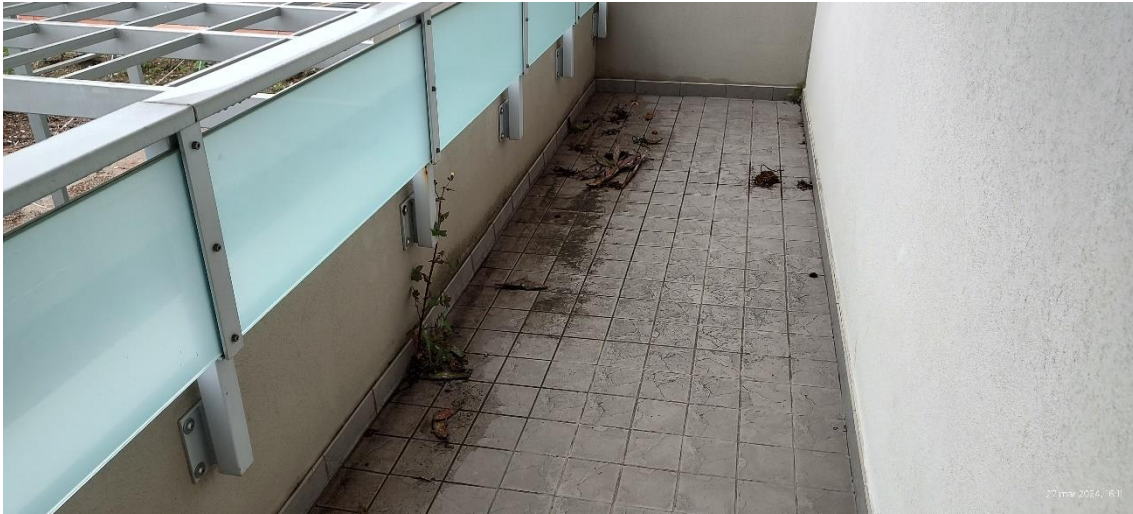
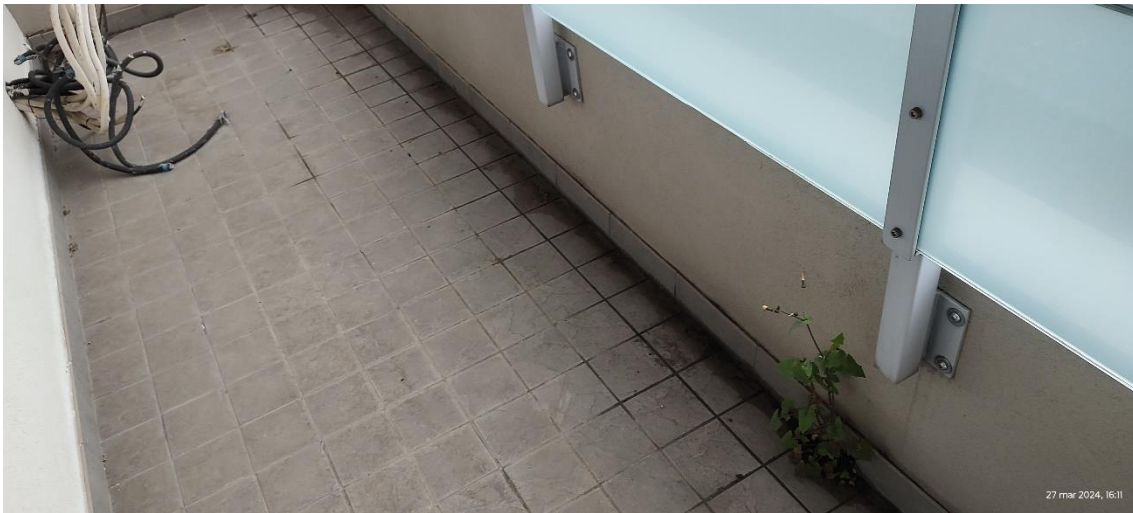
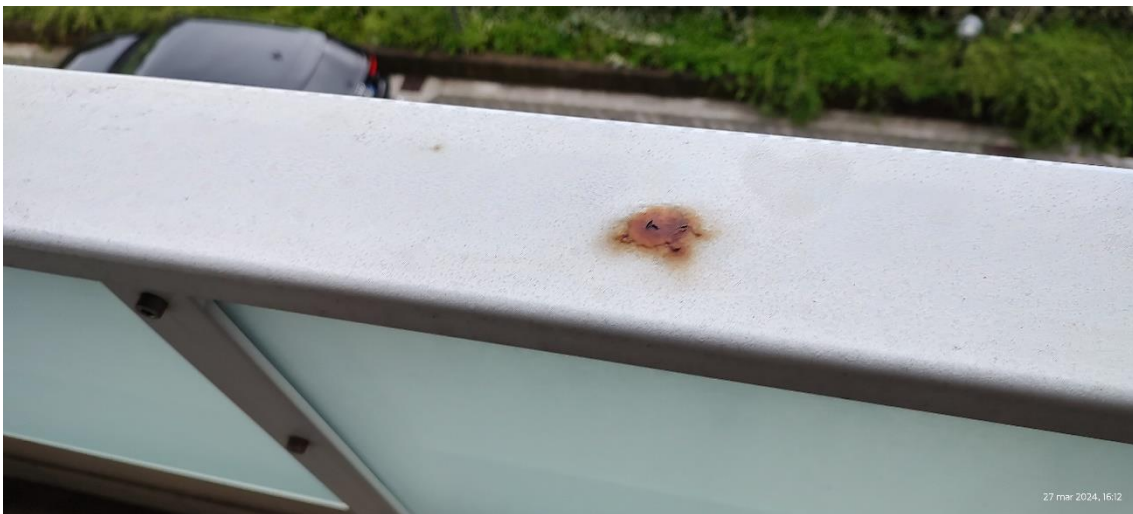
*Sopra: fessurazioni sui balconi, immagine esemplificativa*

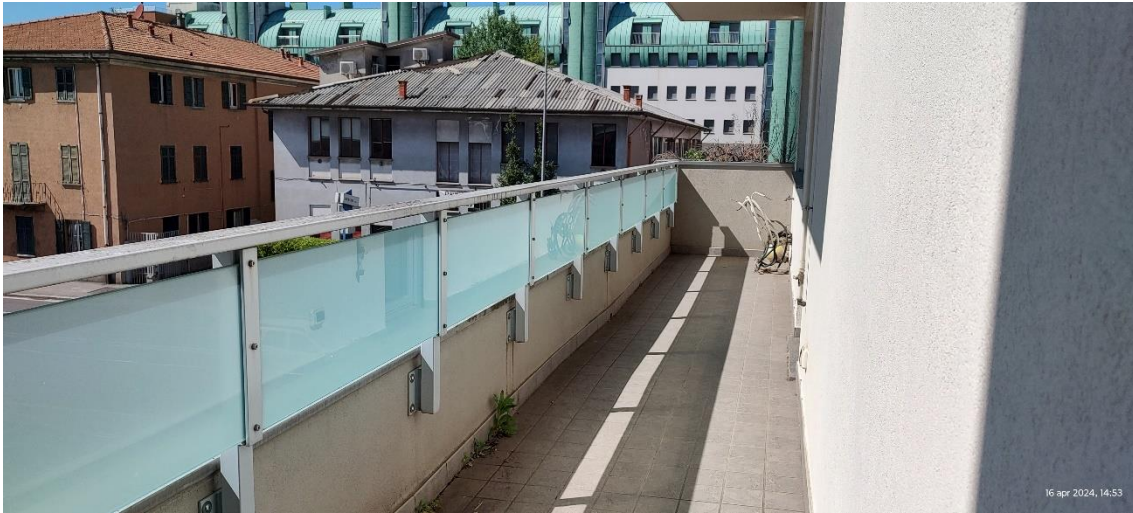
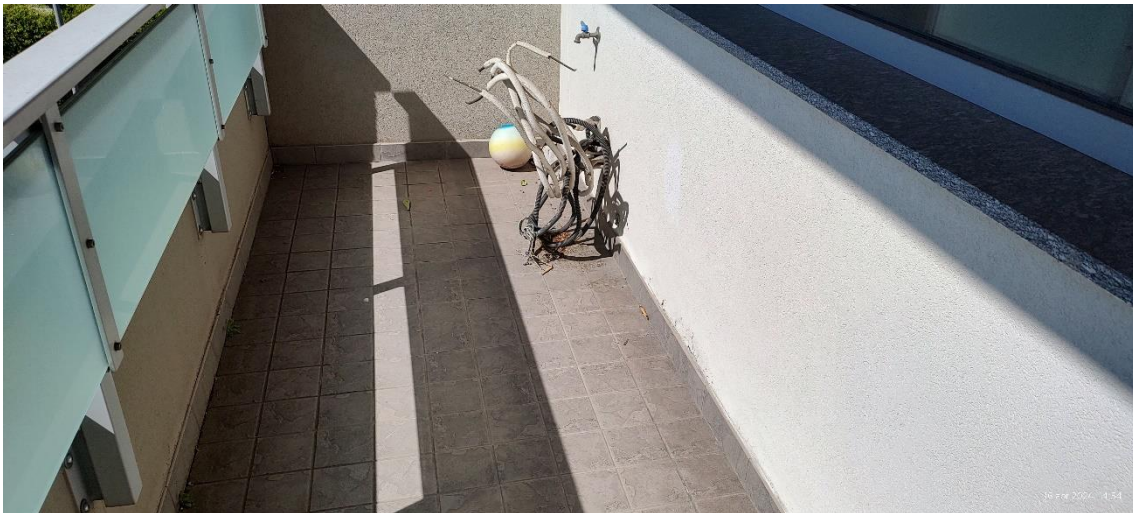
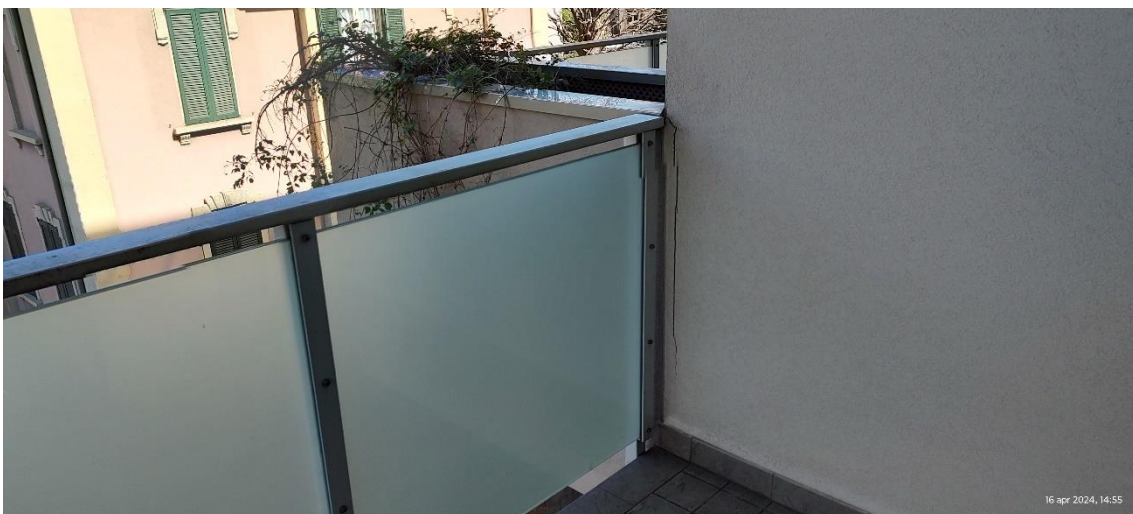
*Immagini dei terrazzi dell'unità*
