Tribunale Civile di Napoli Nord

Giudizio: fallimento n. 18/2019 - [REDACTED]

- Relazione di Consulenza Tecnica d'Ufficio -
redatta con i disposti della legge n. 132-2015

Elaborato: - rilievo fotografico

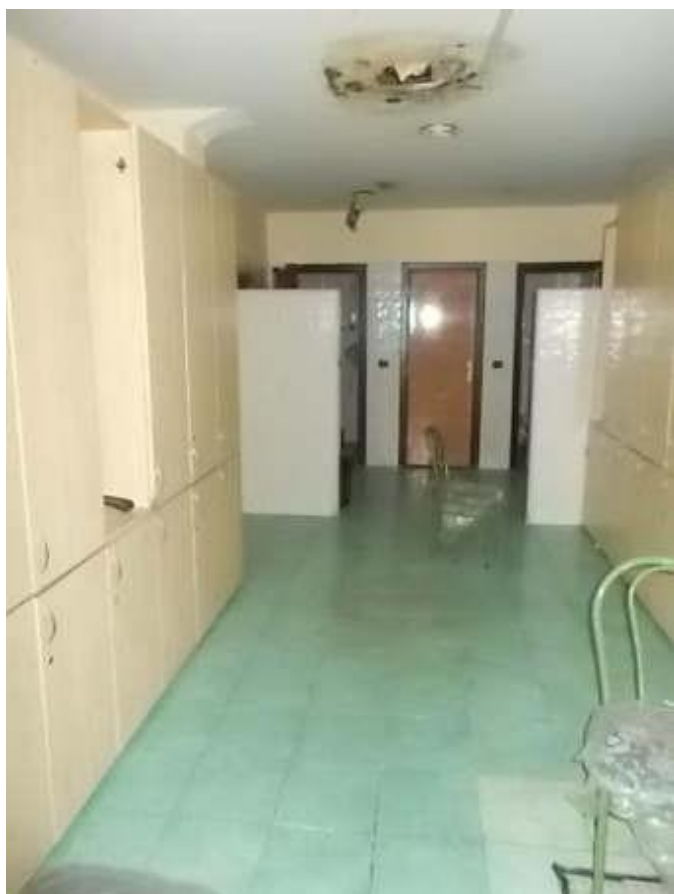
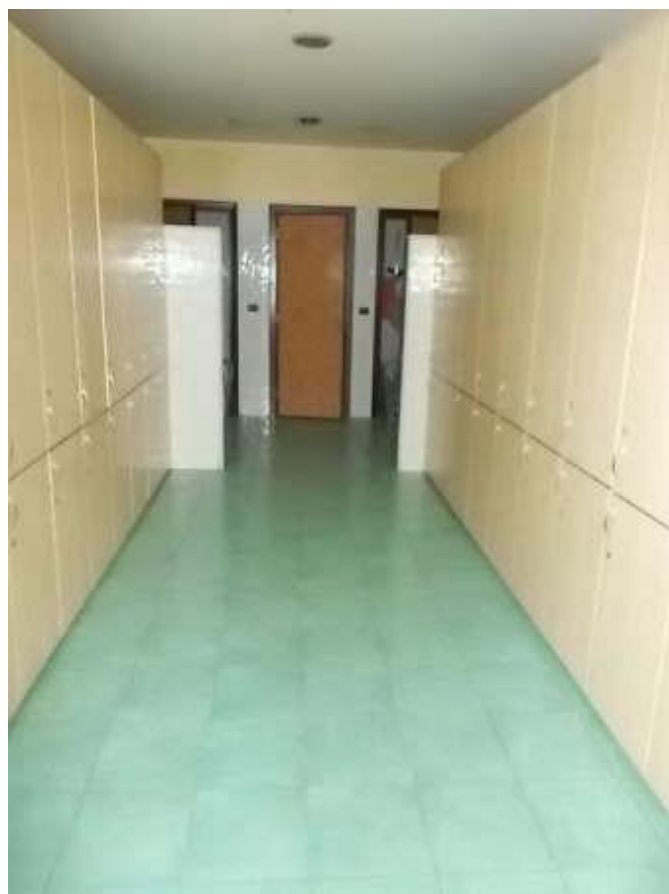
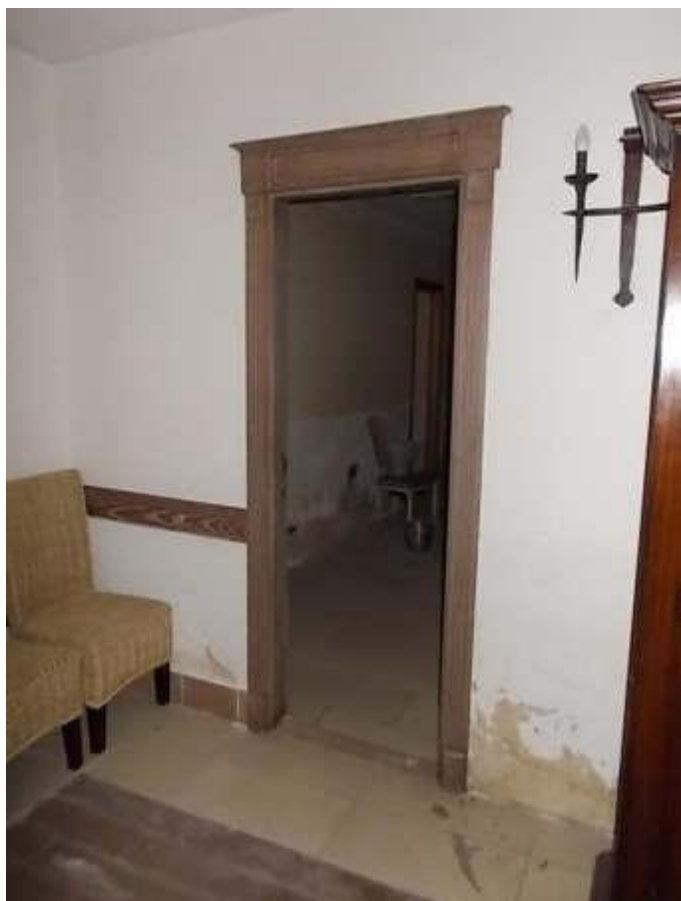
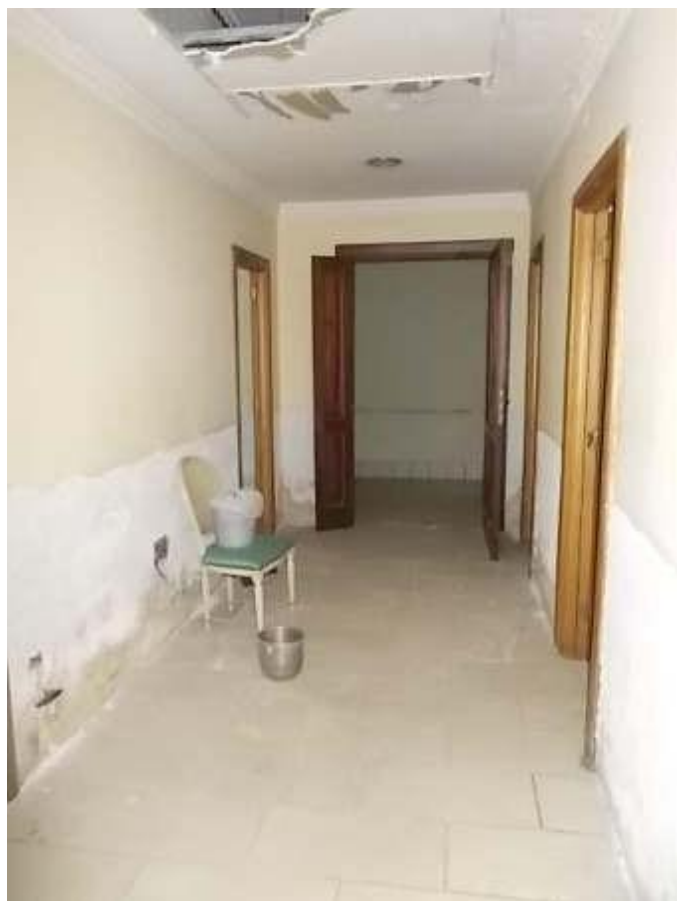
blocco servizi igienici in disuso

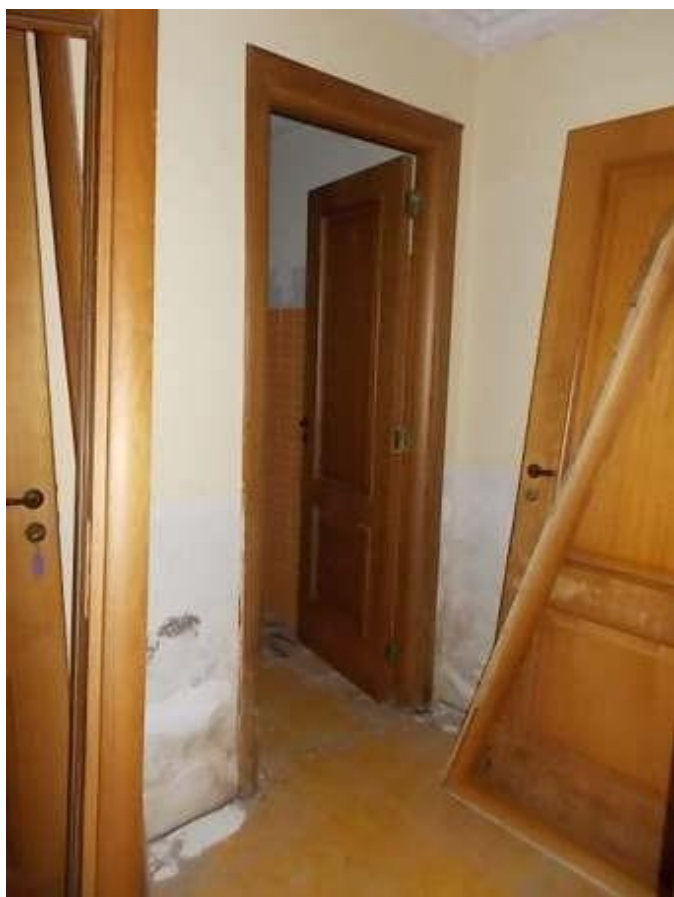
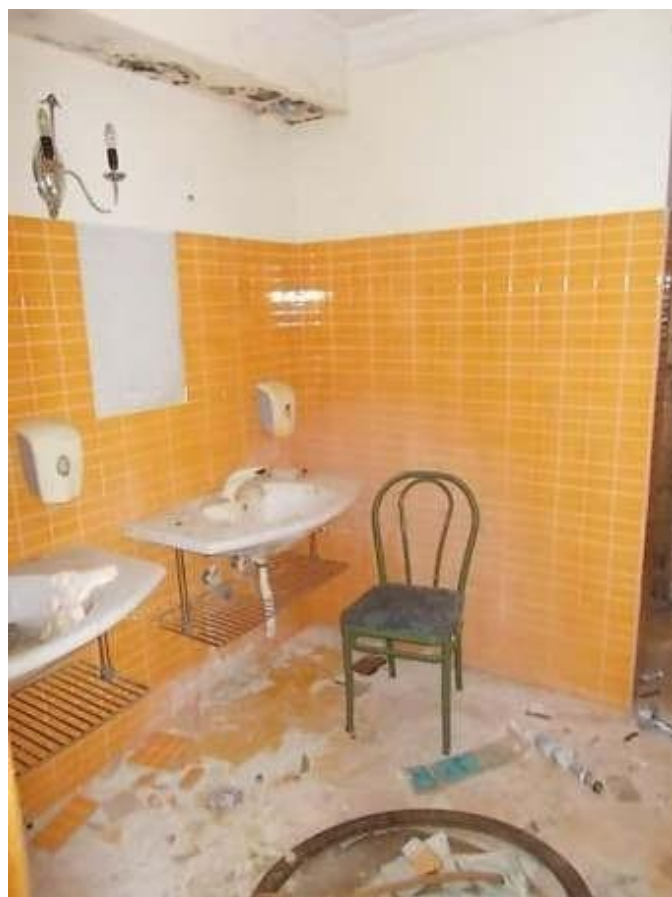
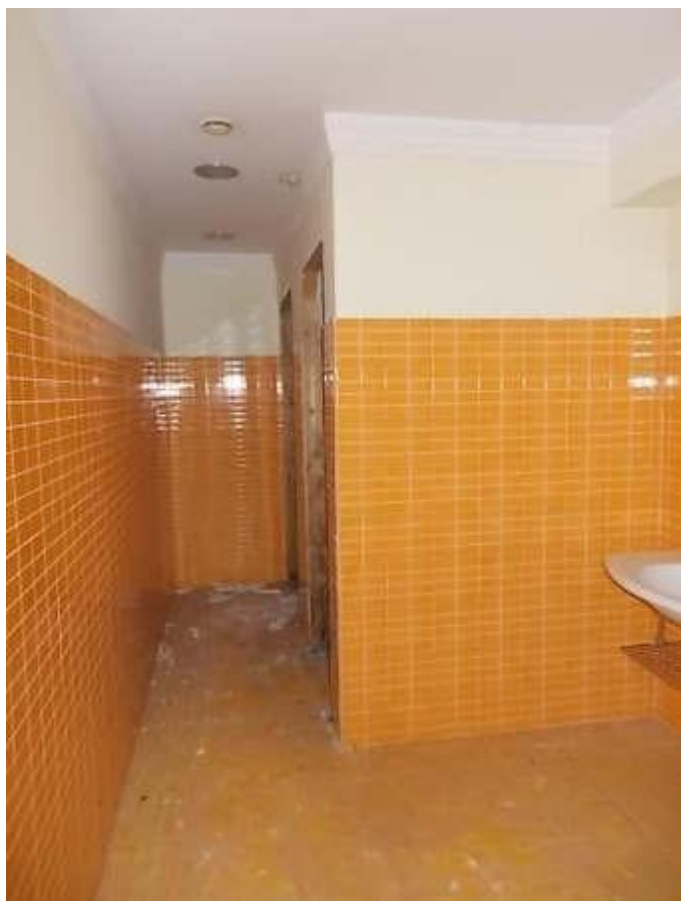
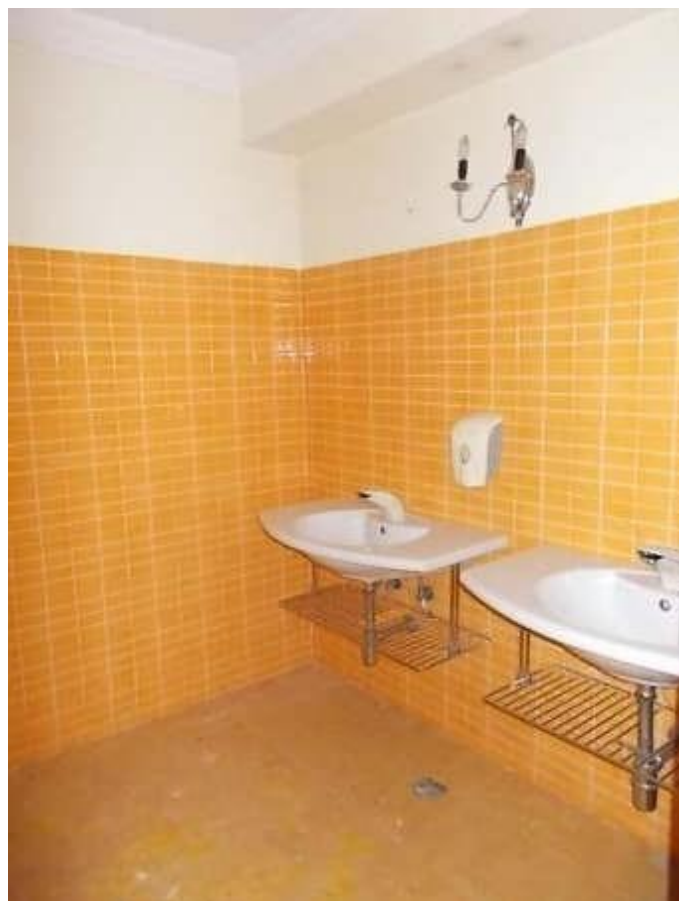
altre viste blocco servizi igienici in disuso

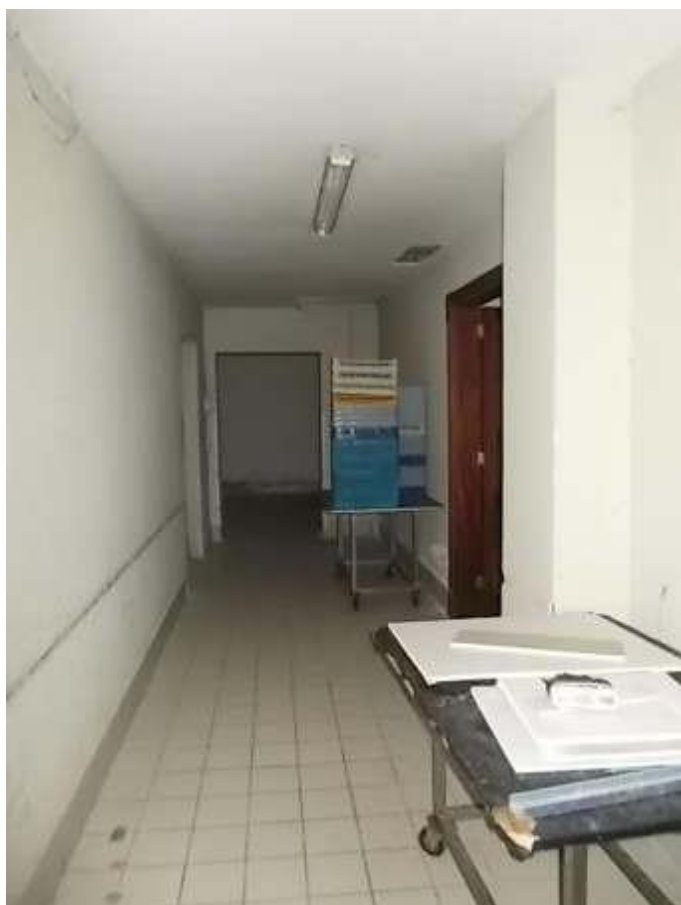
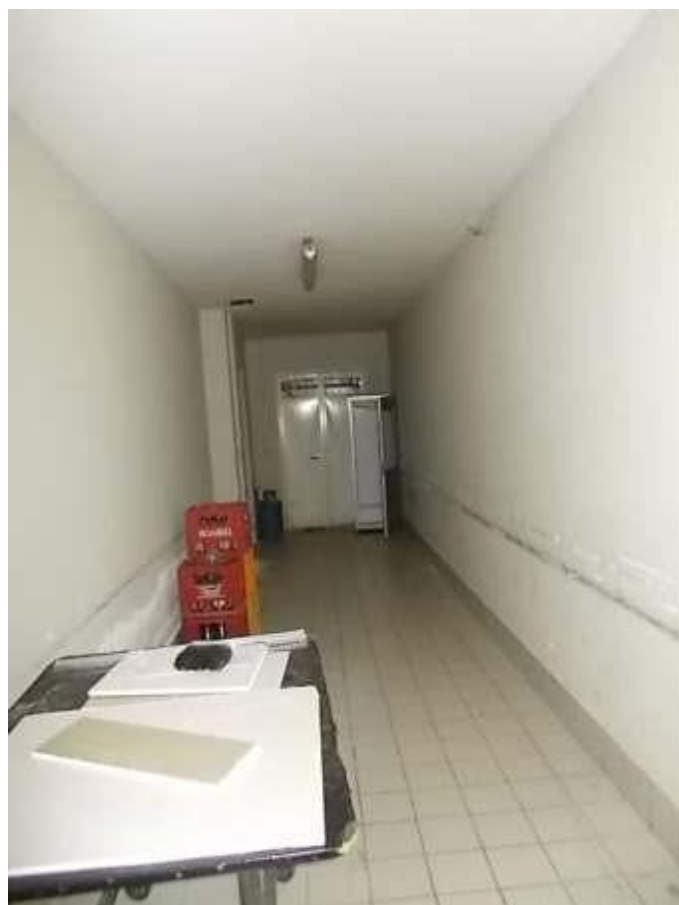
disimpegno locali di servizio

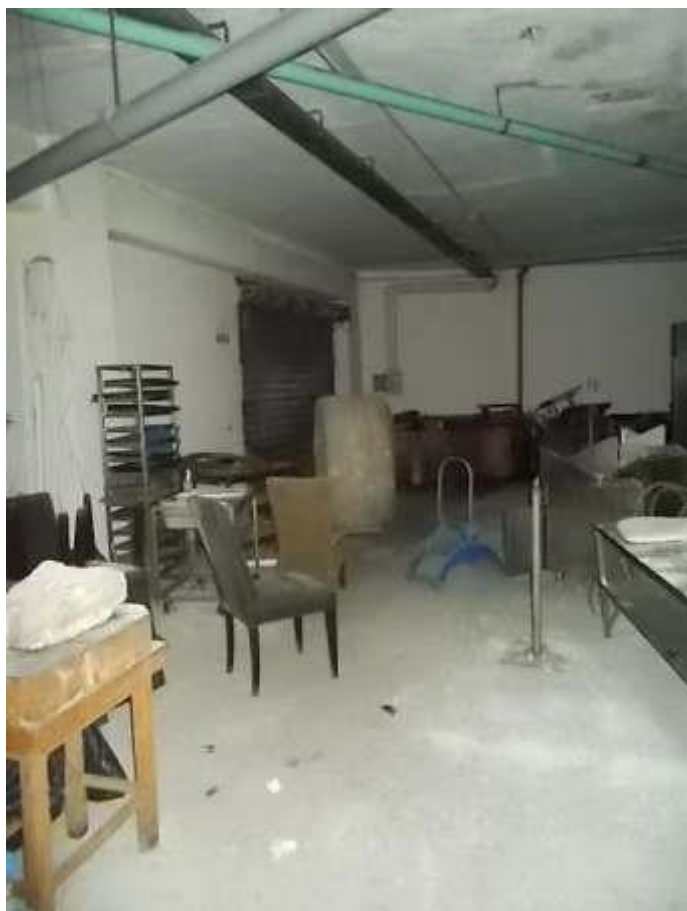
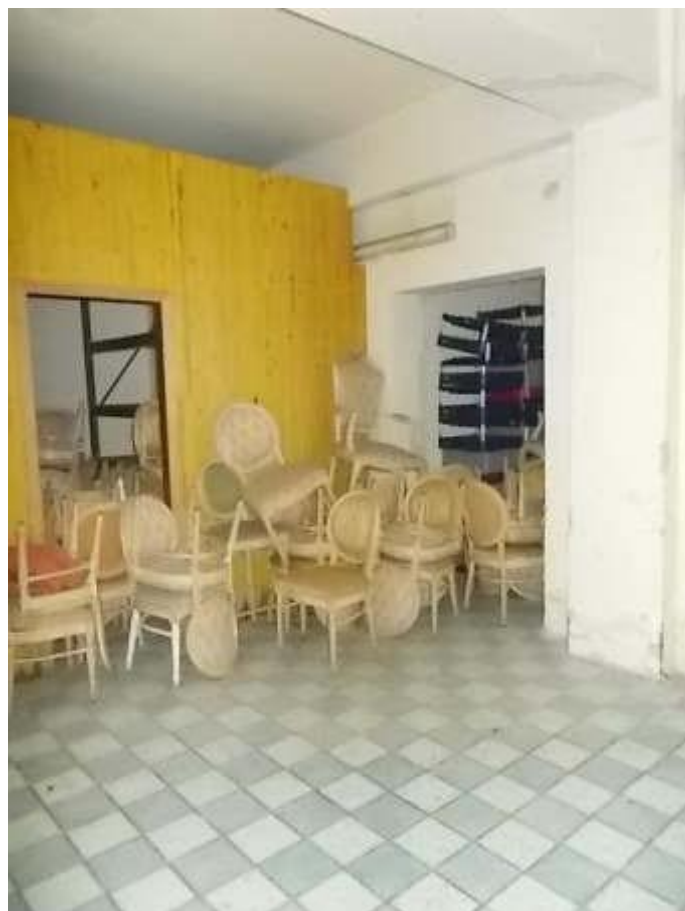
viste depositi e locali di sgombero

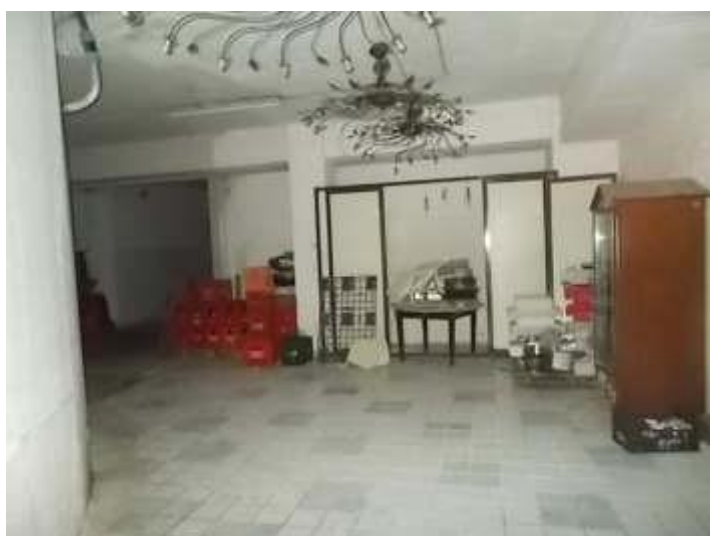
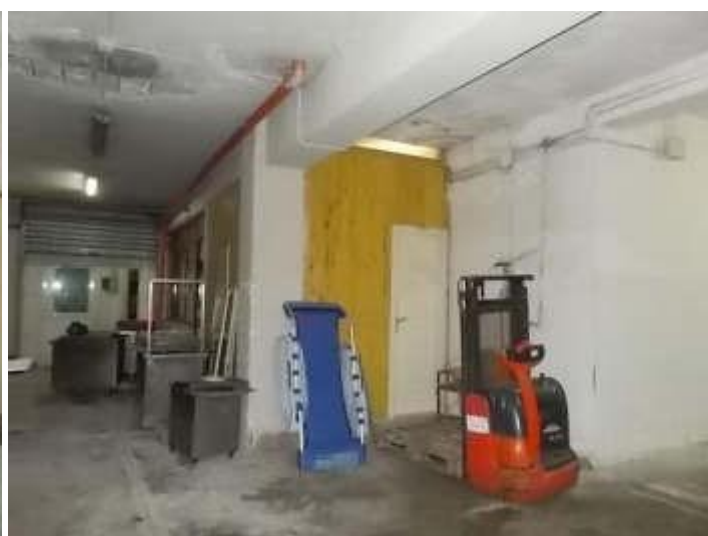
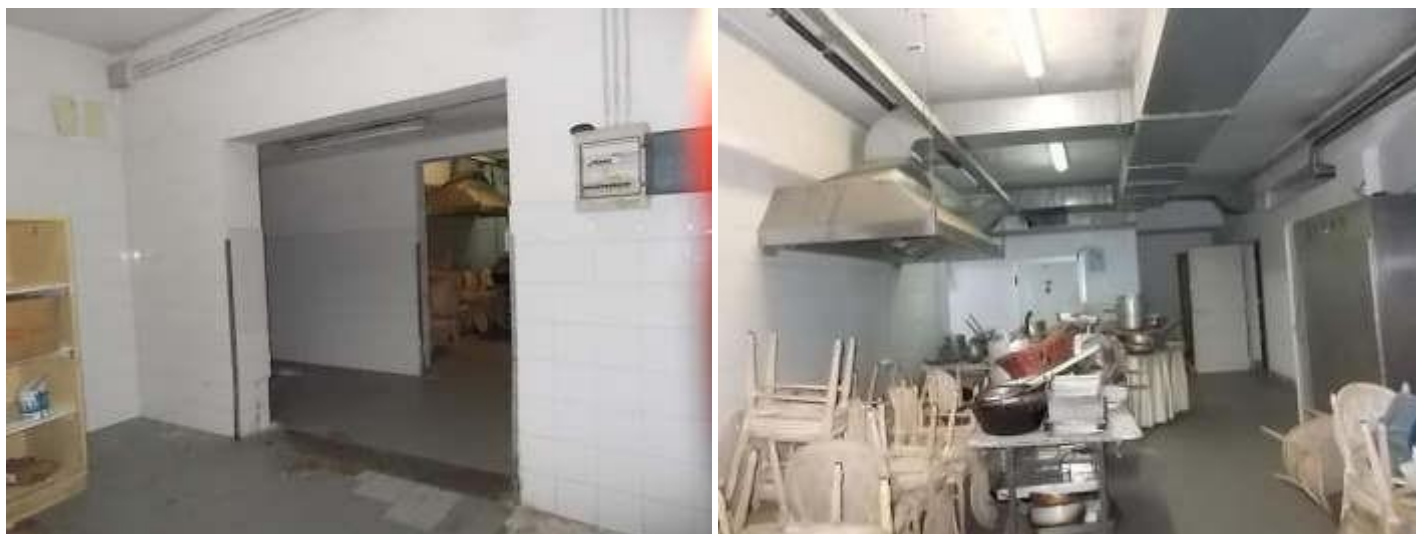
viste locali di servizio

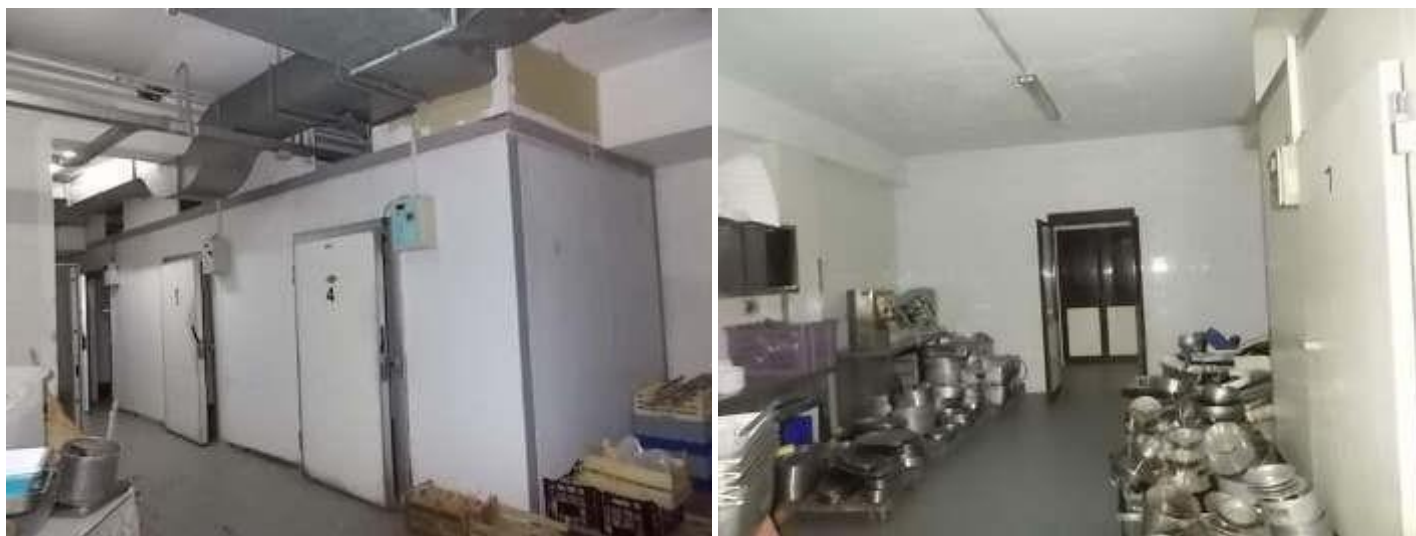
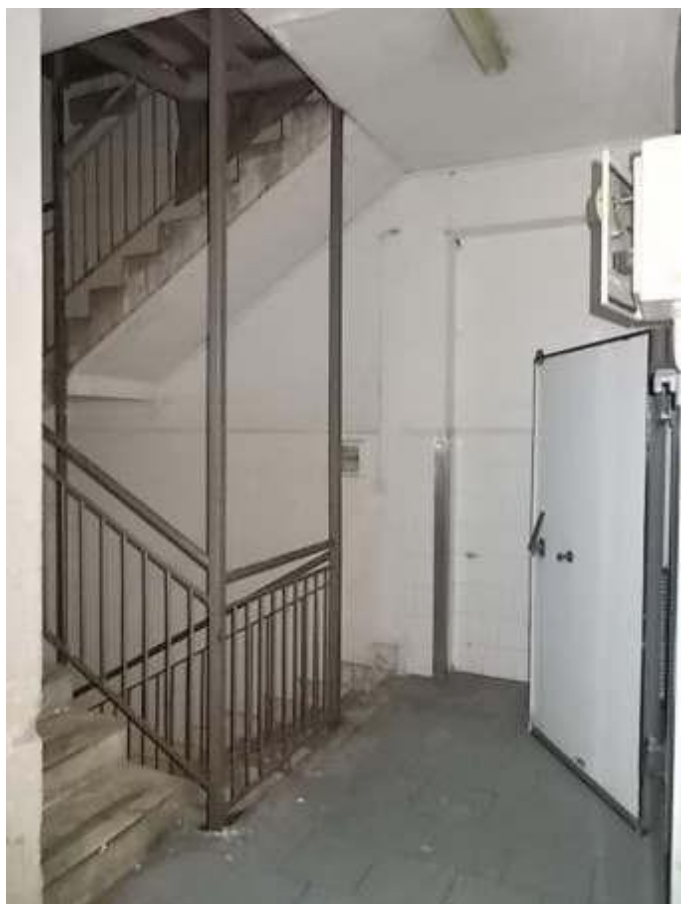
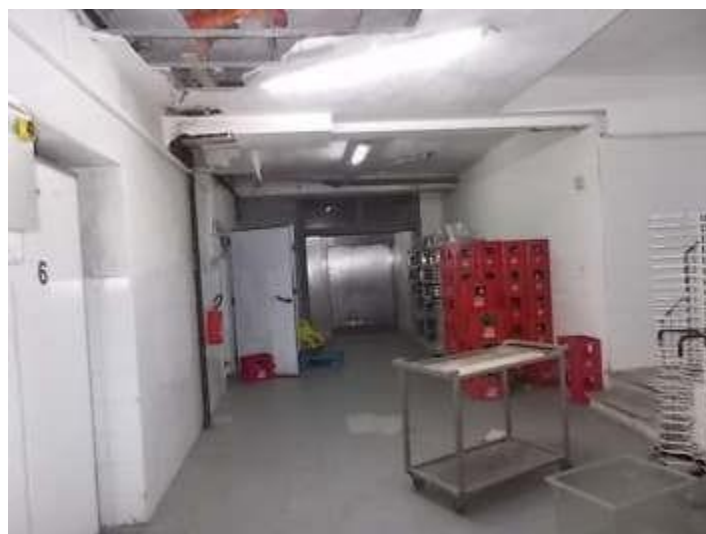
scala di servizio e montacarichi di collegamento tra i piani

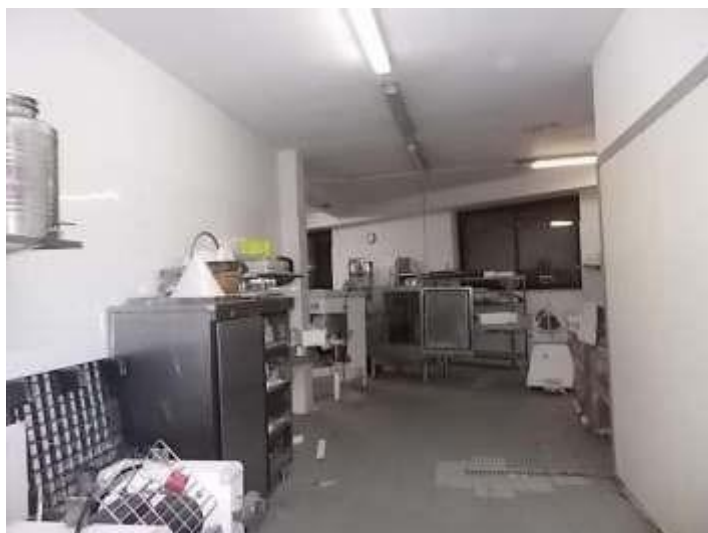
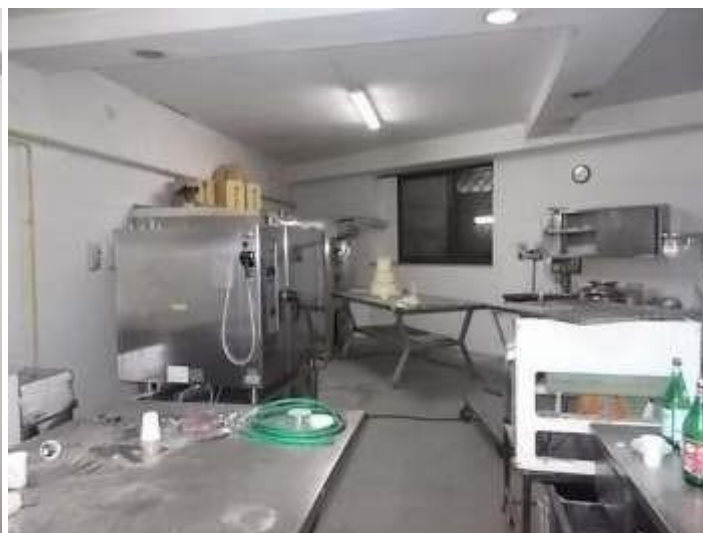
laboratorio di pasticceria

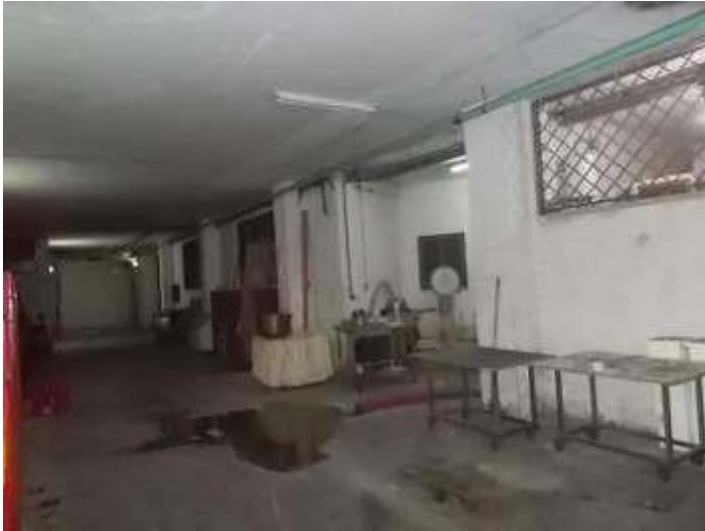
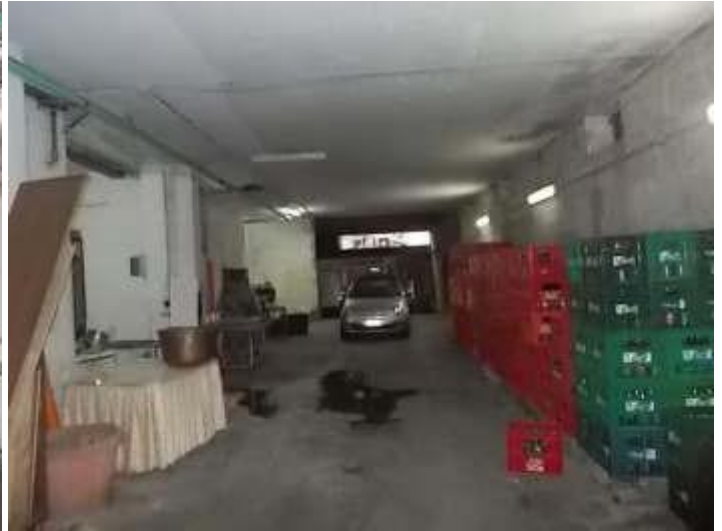
disimpegno movimentazione merci

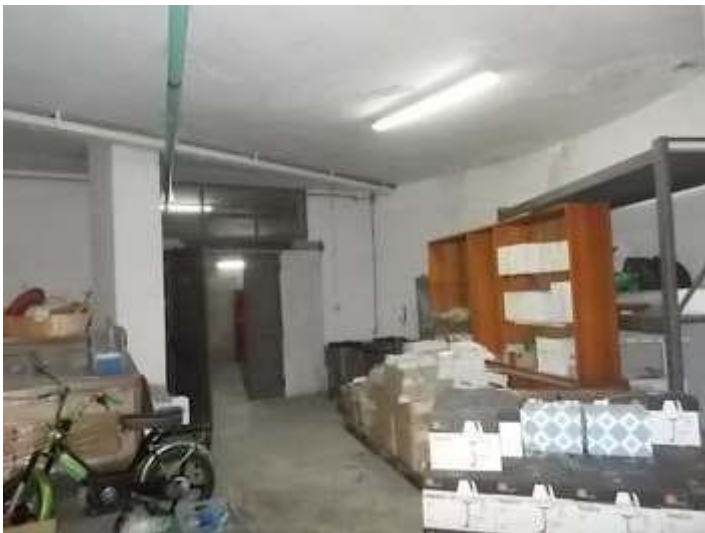
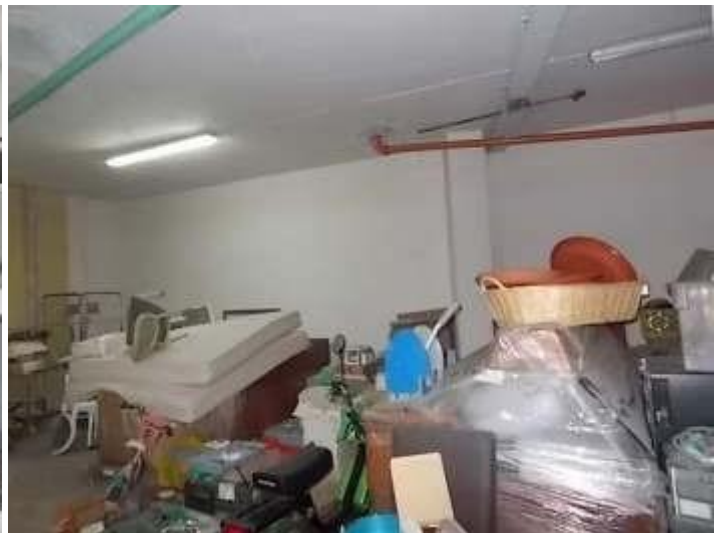
depositi – dispense

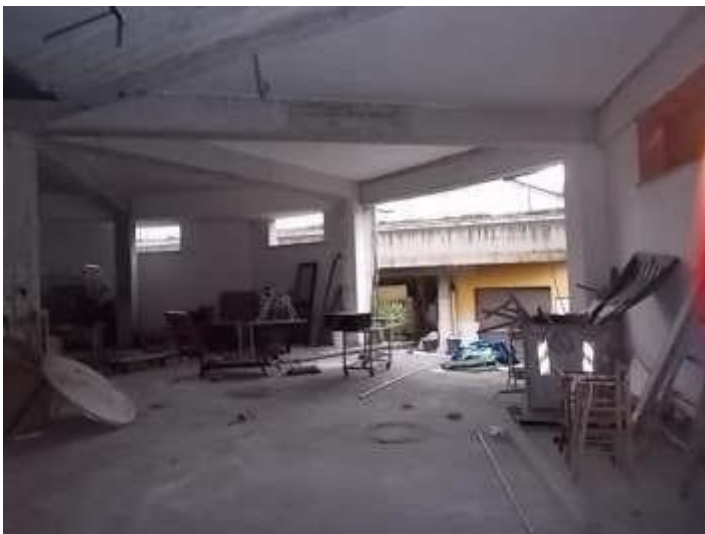
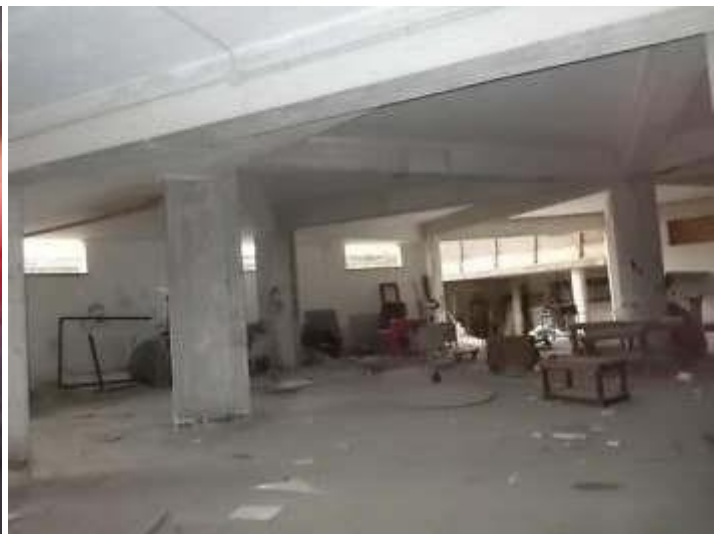
viste locale allo stato grezzo

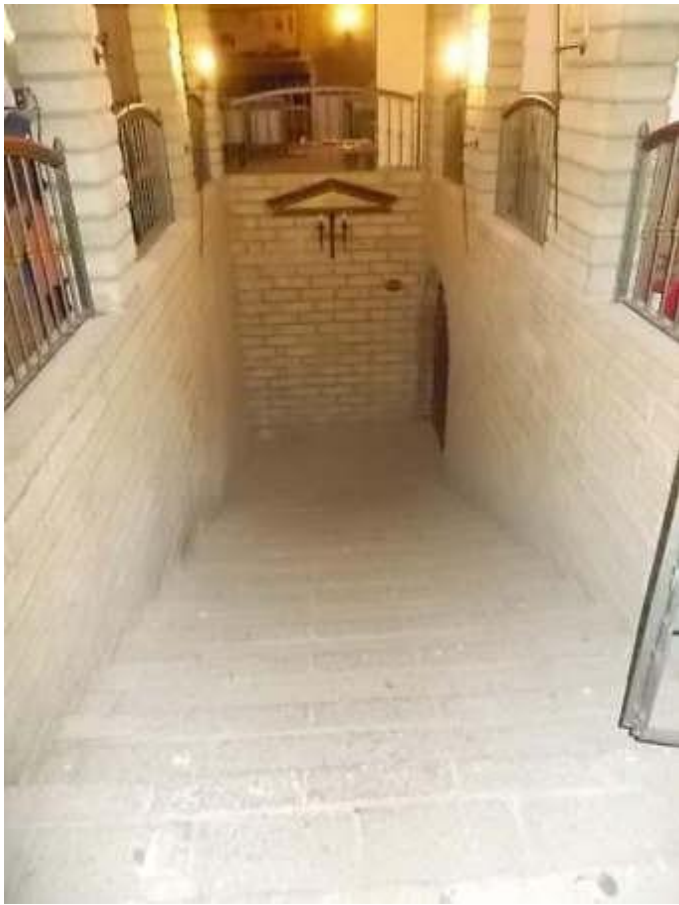
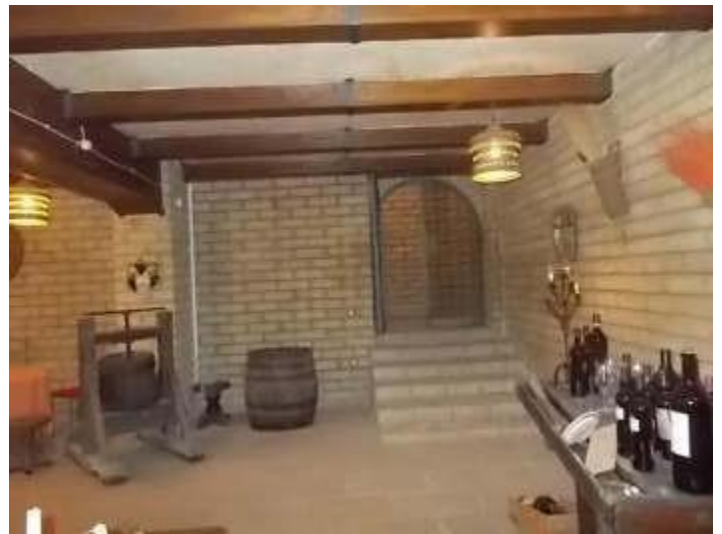
accesso al piano interrato

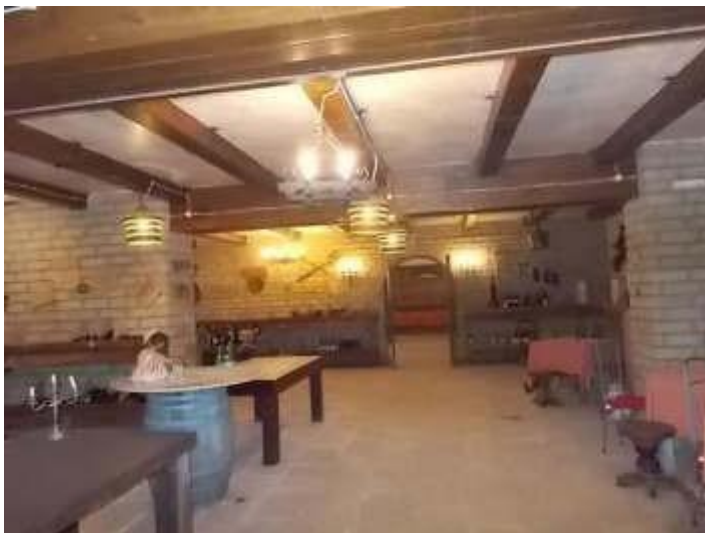
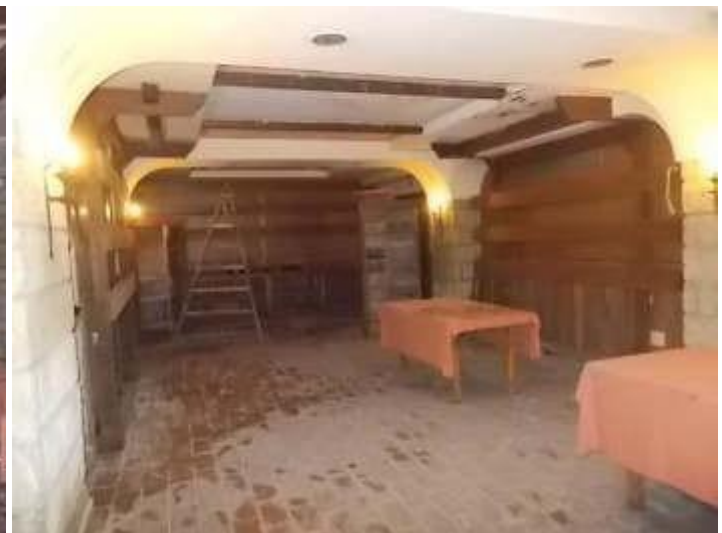
viste della cantina

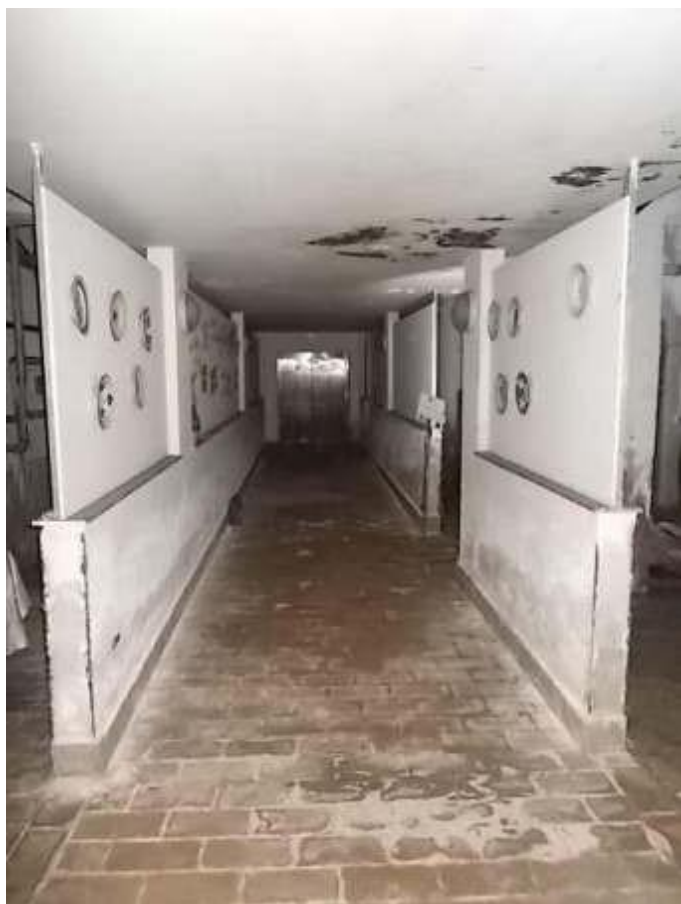
disimpegno e montacarichi

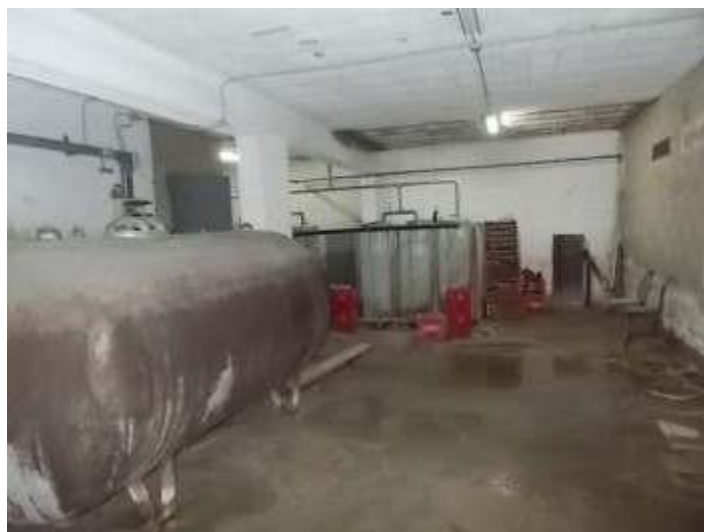
locale serbatoi

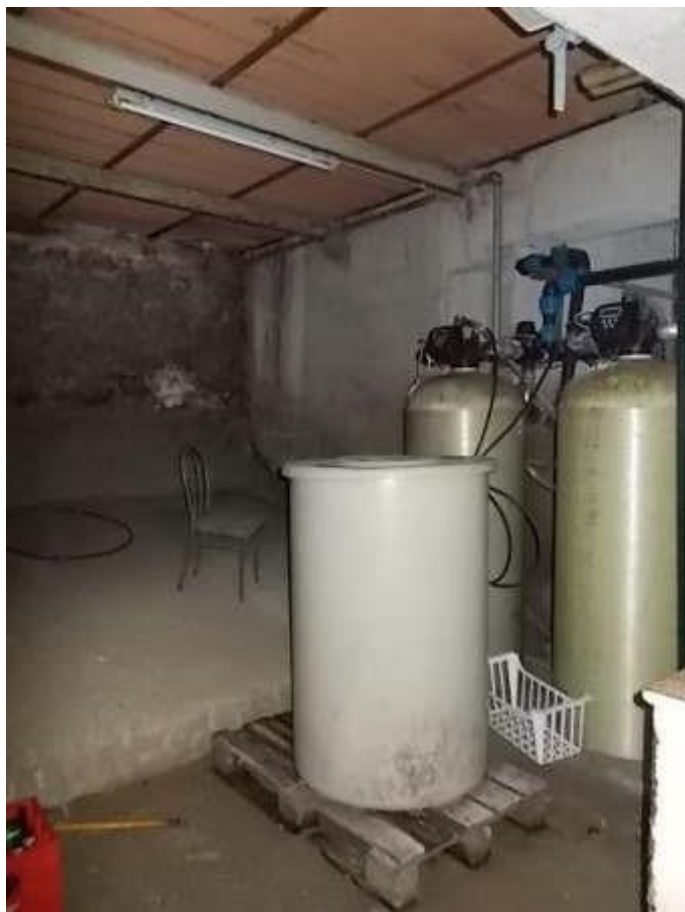
locale serbatoi e scala di collegamento tra i piani

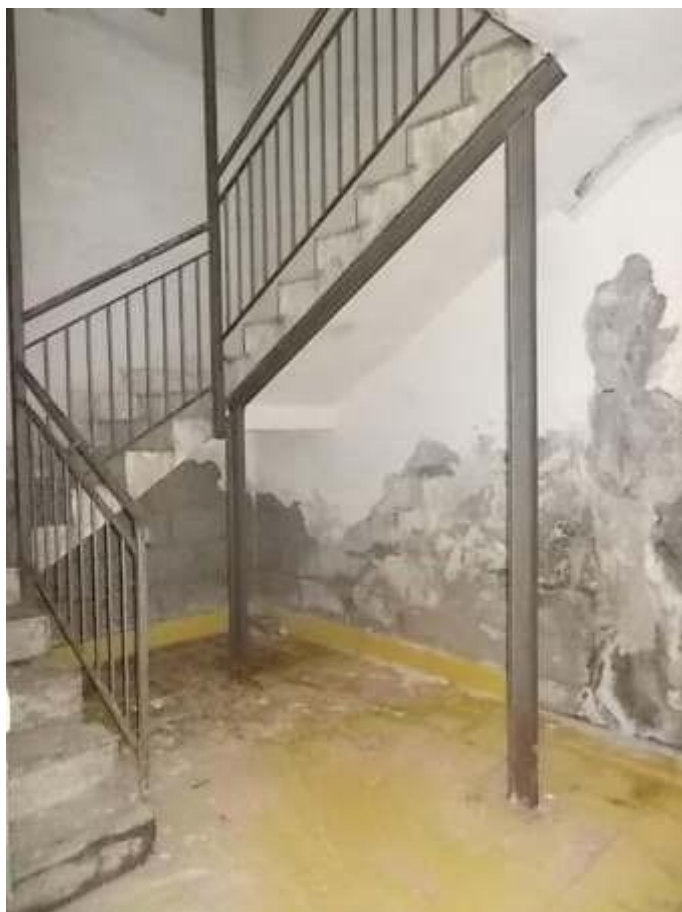
pianerottolo di arrivo al primo piano

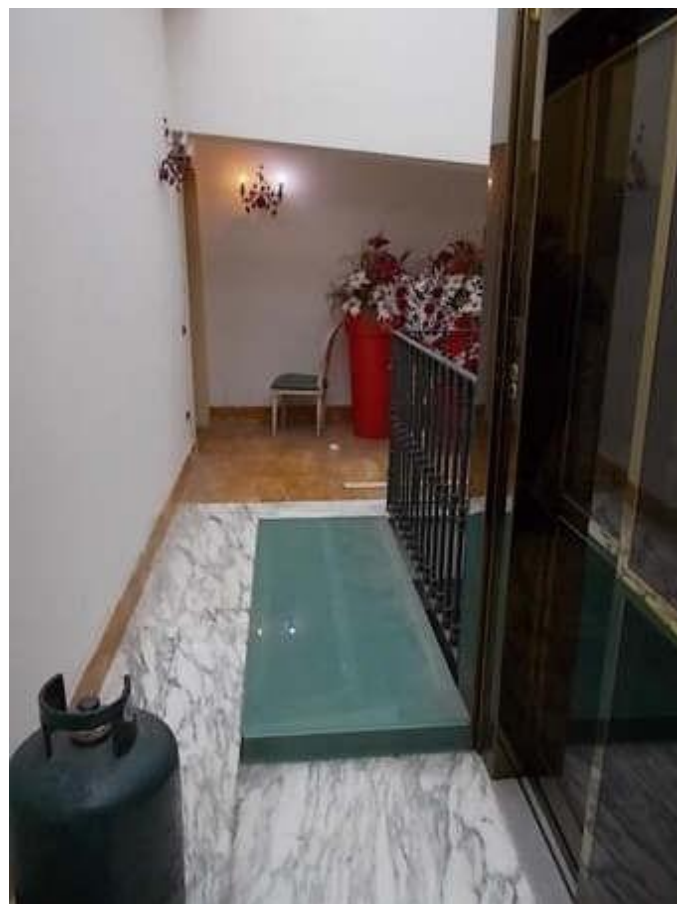
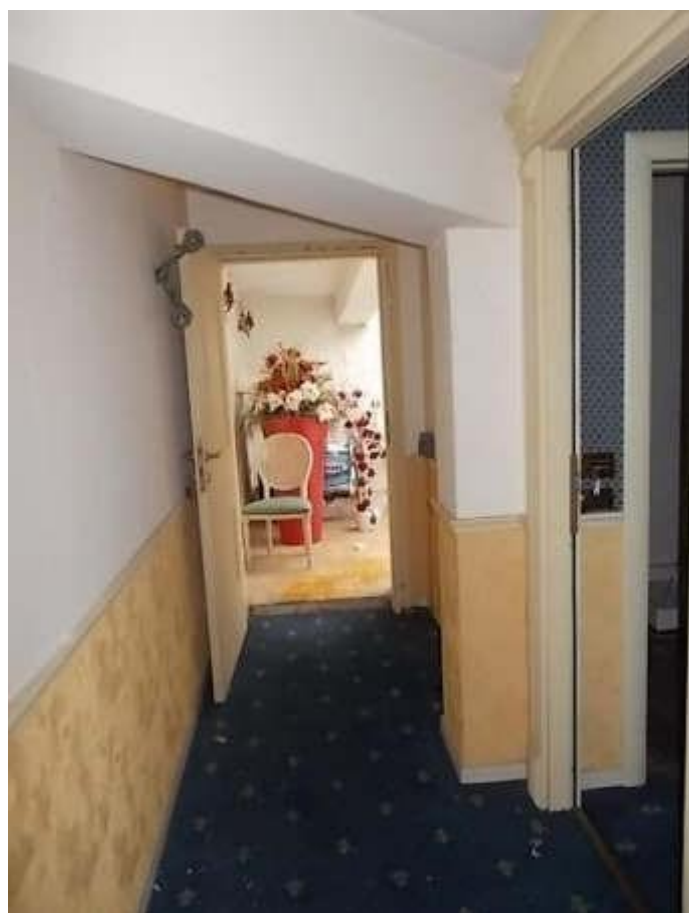
corridoio di disimpegno di accesso alle camere

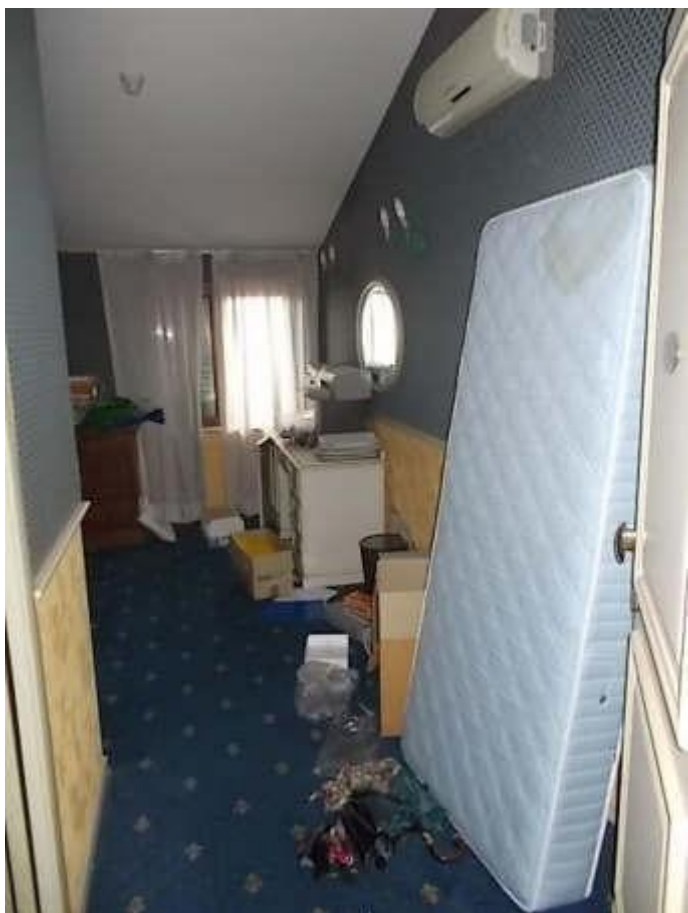
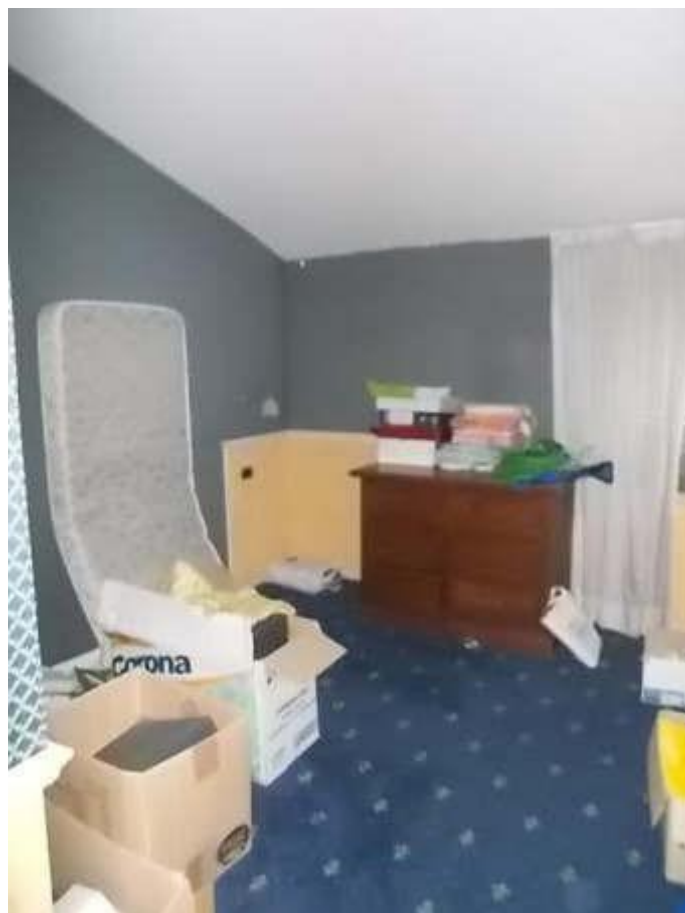
viste camera n. 1

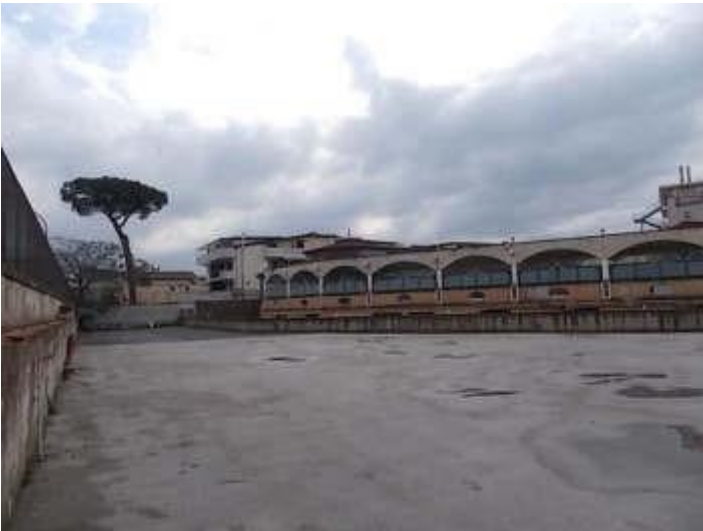
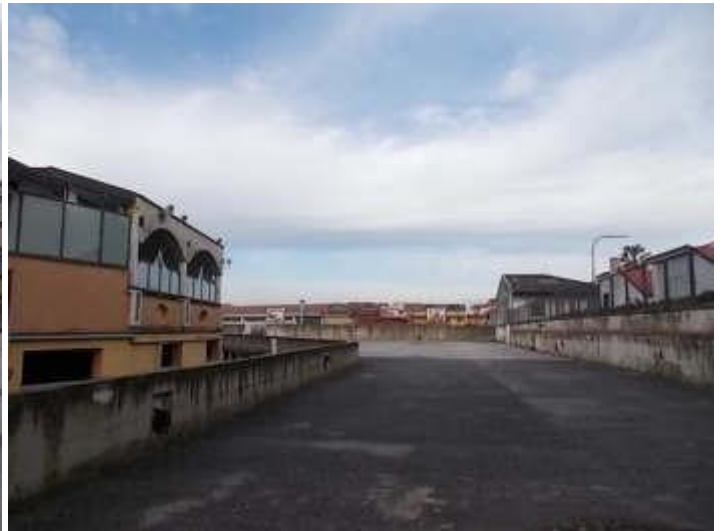
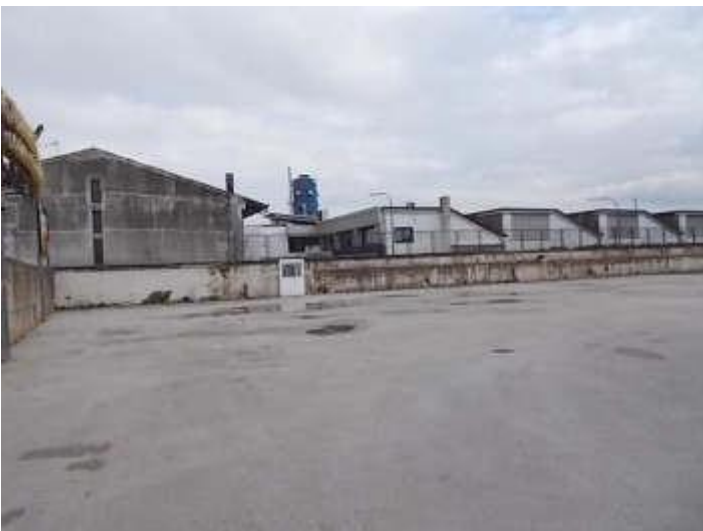
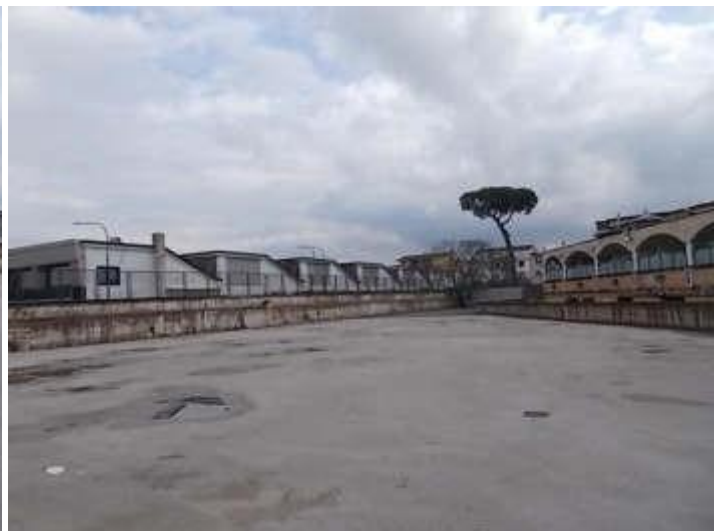
viste del parcheggio scoperto si noti la porta di collegamento con il complesso confinante da chiudere

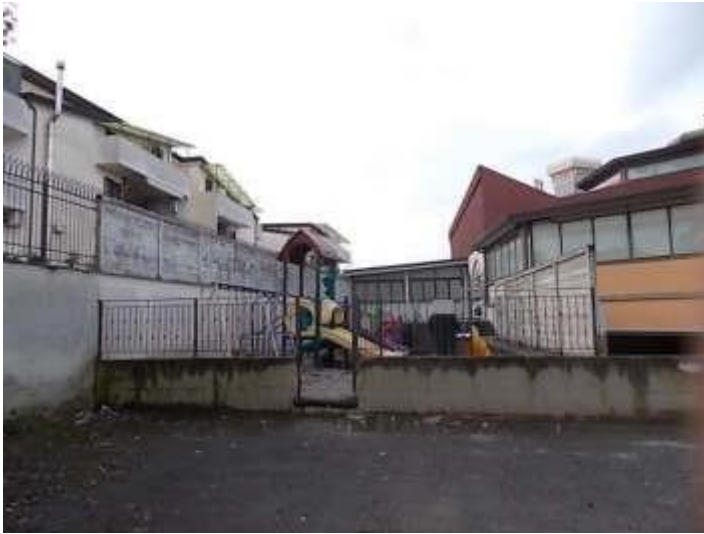
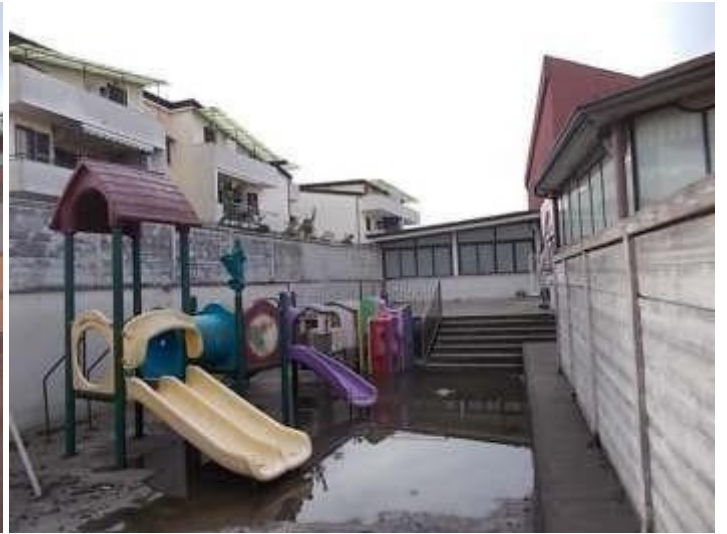
aree esterne poste tra il confine sud ed i terrazzi posteriori
