Tribunale Civile di Napoli Nord

Giudizio: fallimento n. 18/2019 - [REDACTED]

- Relazione di Consulenza Tecnica d'Ufficio -
redatta con i disposti della legge n. 132-2015

Elaborato: - rilievo fotografico

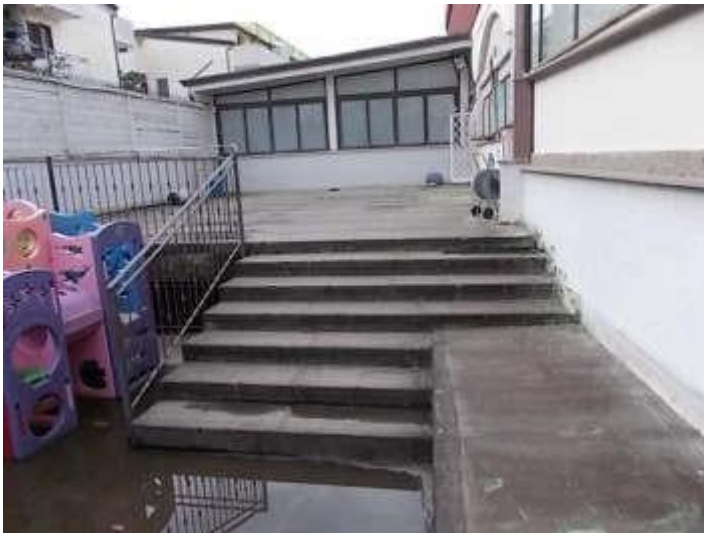
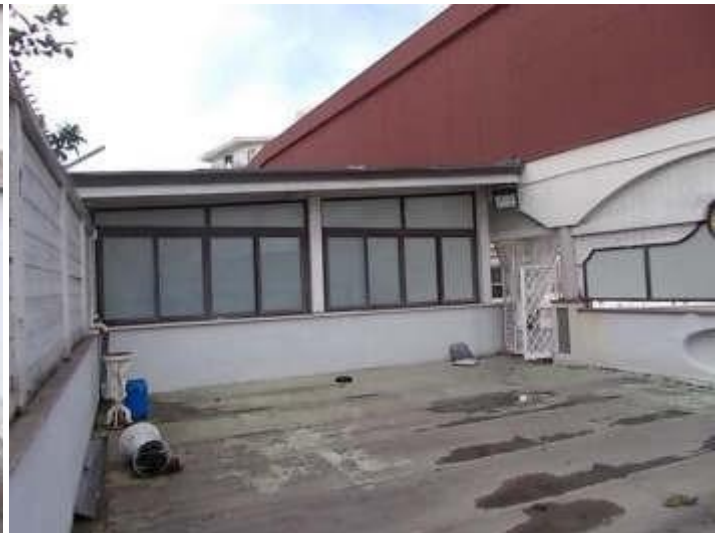
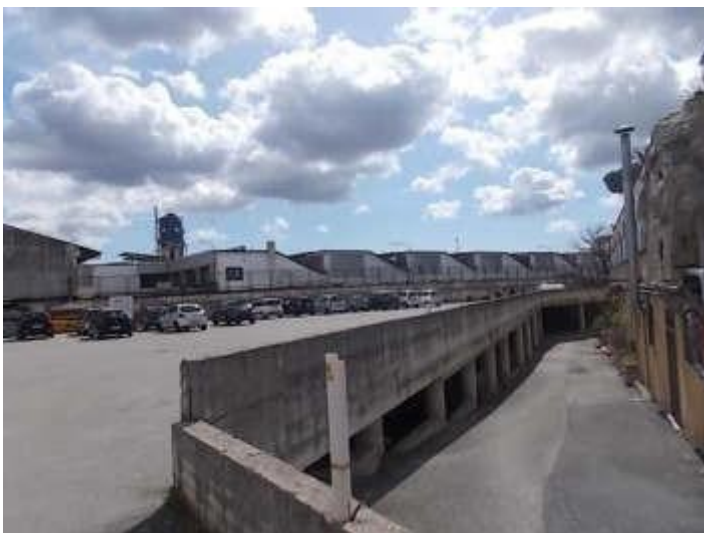
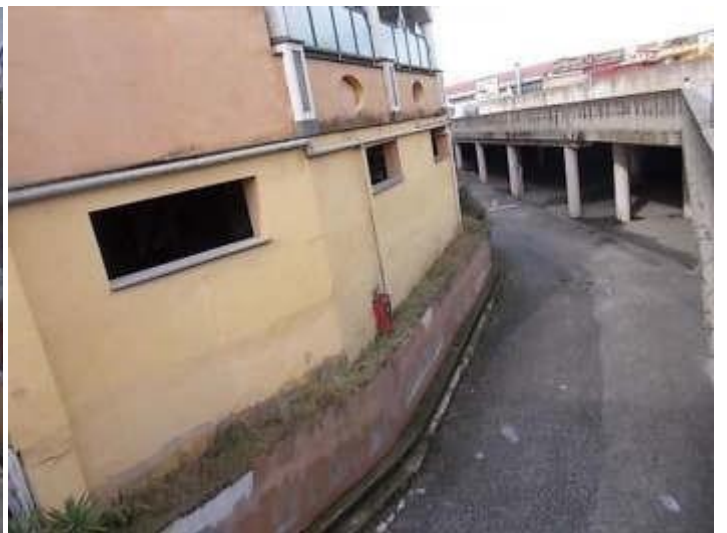
rampa di accesso al parcheggio coperto ed ai locali di servizio

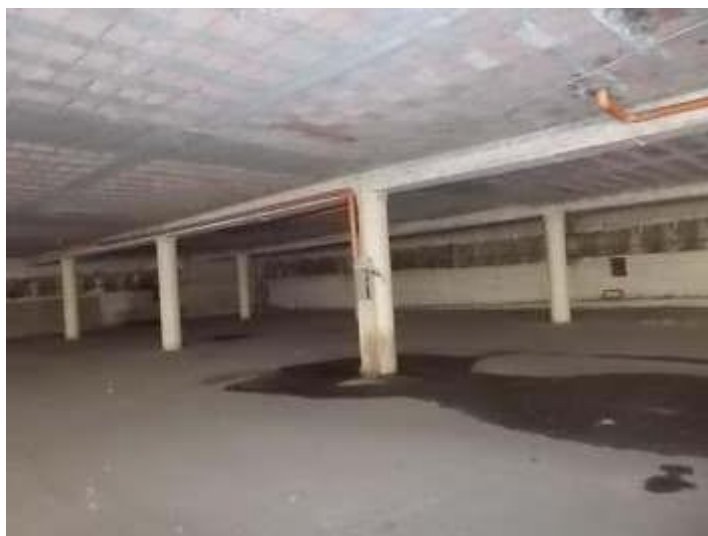
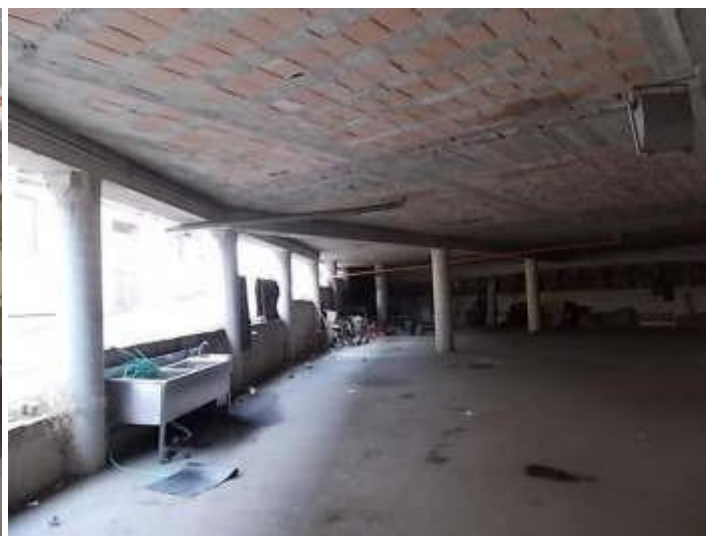
viste parcheggio coperto

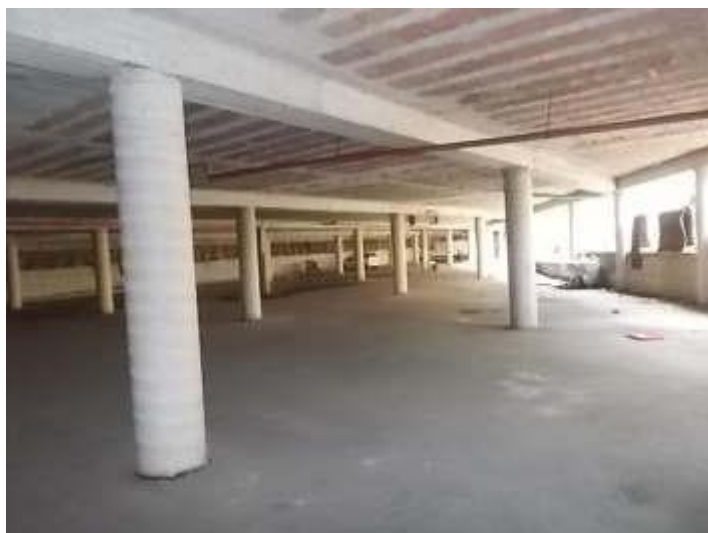
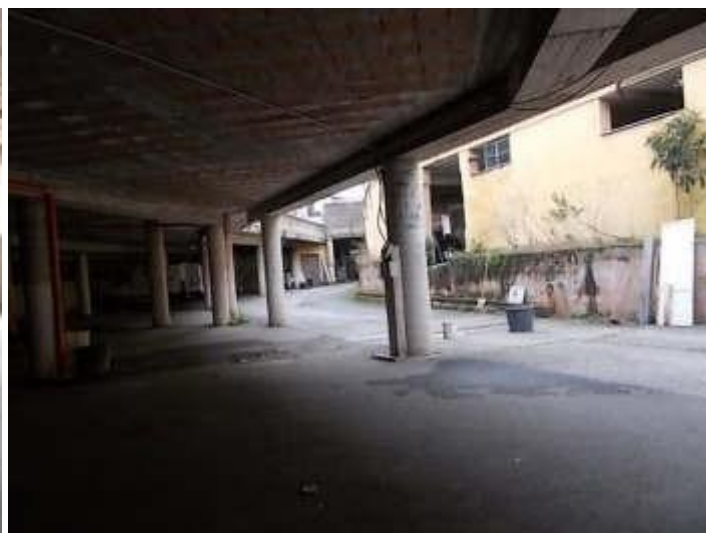
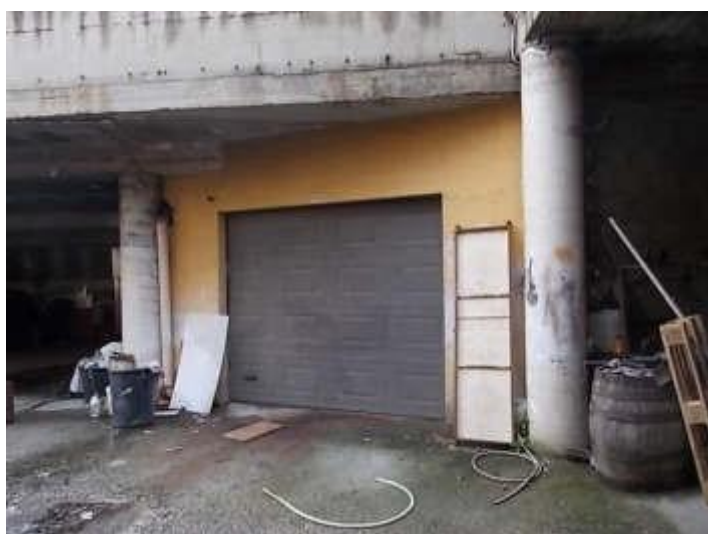
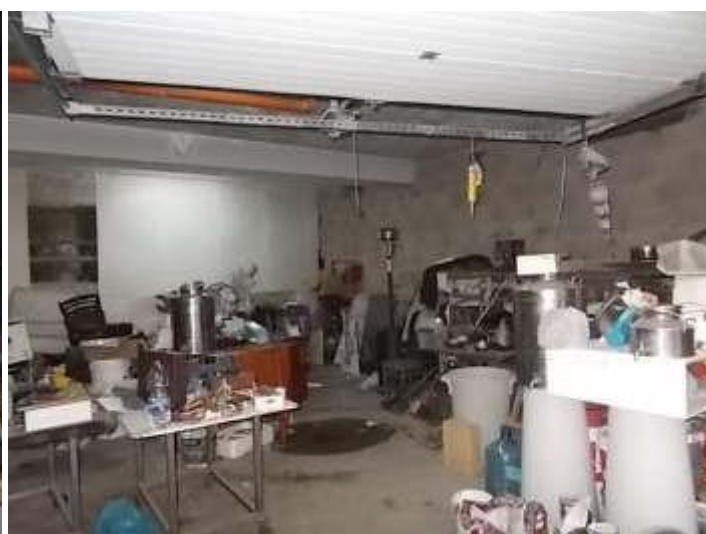
locali depositi ricavati nel parcheggio coperto

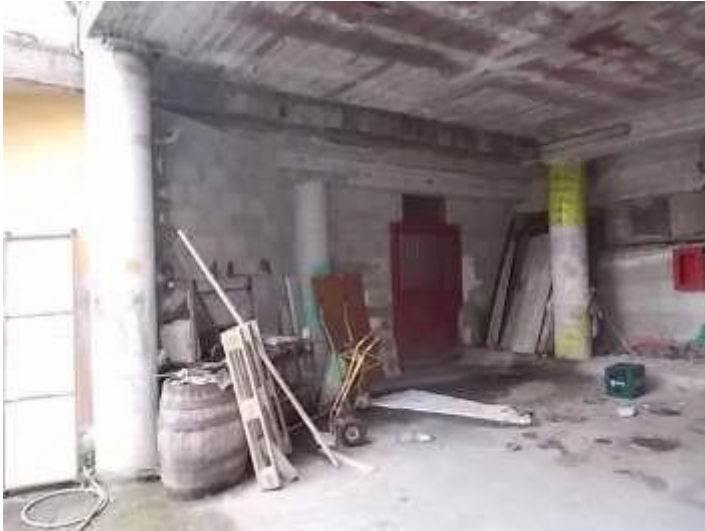
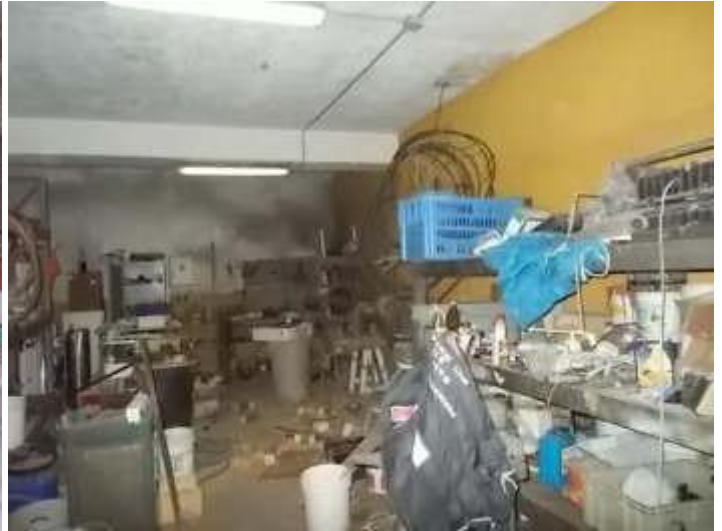
locali depositi ricavati nel parcheggio coperto

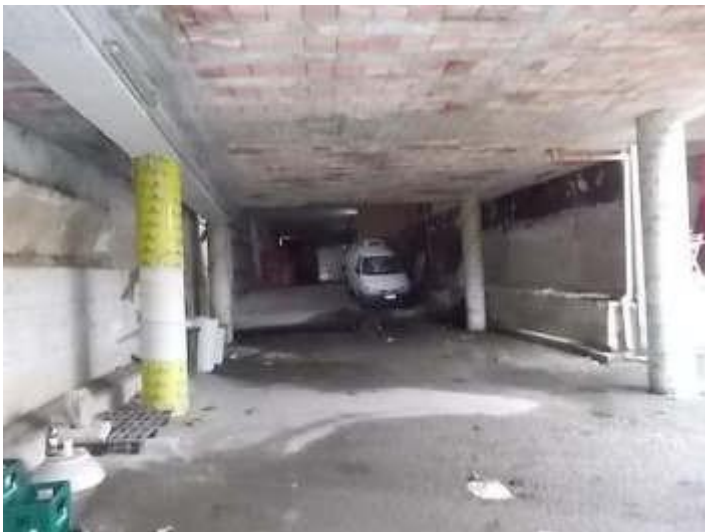
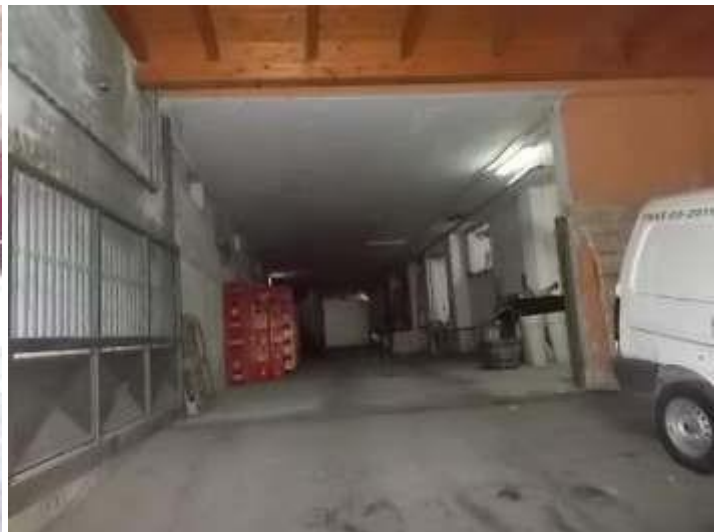
viabilità coperta ed accesso ai locali di servizio, si noti la parte di solaio in legno

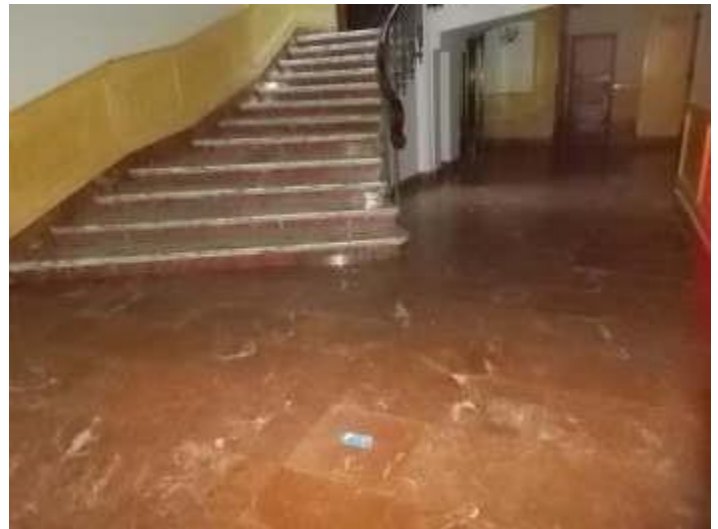
viste atrio al piano seminterrato nei pressi della scala e dell'ascensore ove è posto uno dei pozzetti di raccordo del collettore fognario

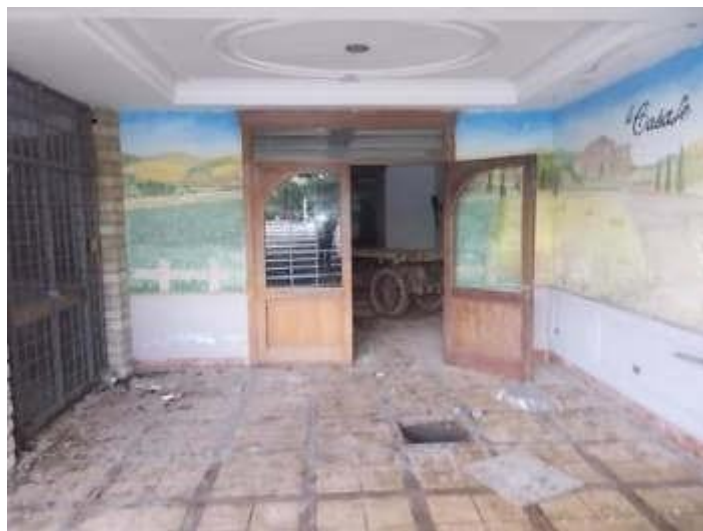
viste dell'ingresso al piano seminterrato dove sono posti alcuni pozzetti di intercettazione del collettore fognario
