DOCUMENTAZIONE FOTOGRAFICA

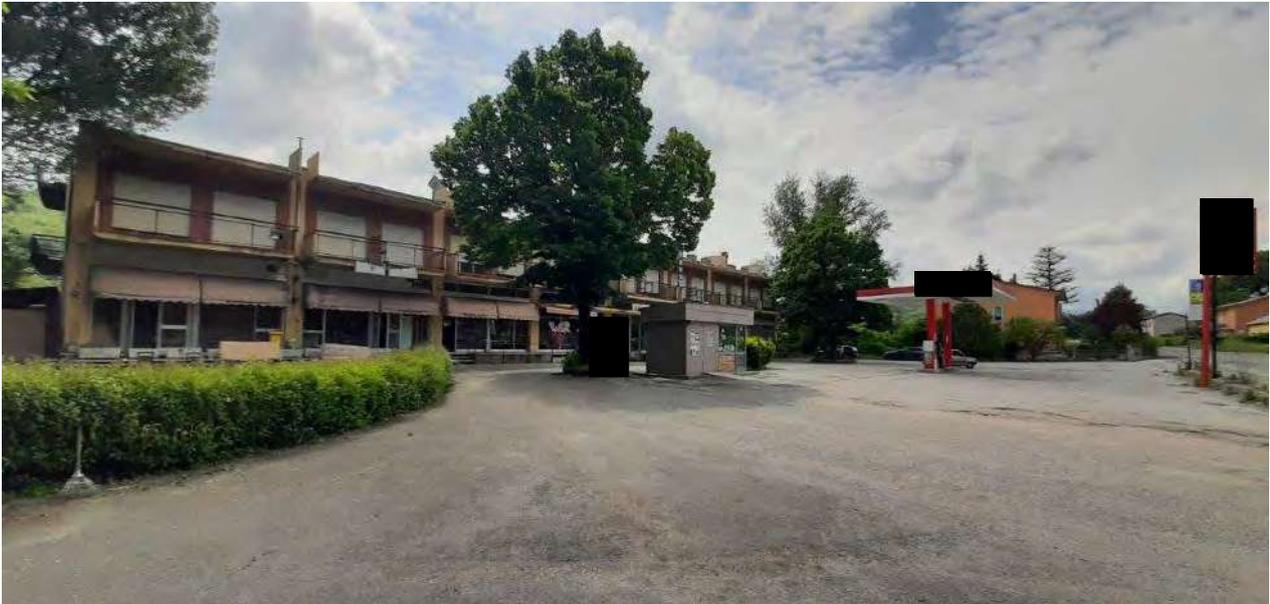
Foto 4 – Vista del compendio immobiliare dalla strada provinciale, via del Molino del Signore.

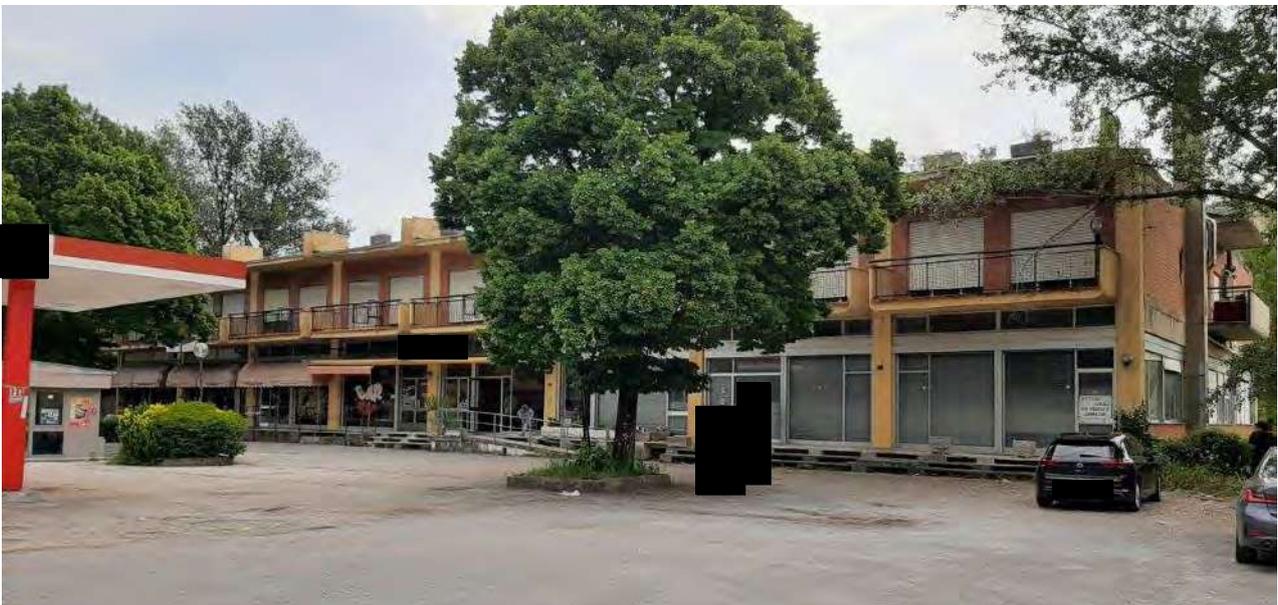
Foto 5 – Vista sempre dalla strada del compendio di cui sopra ma dalla direzione opposta (verso Pergola).

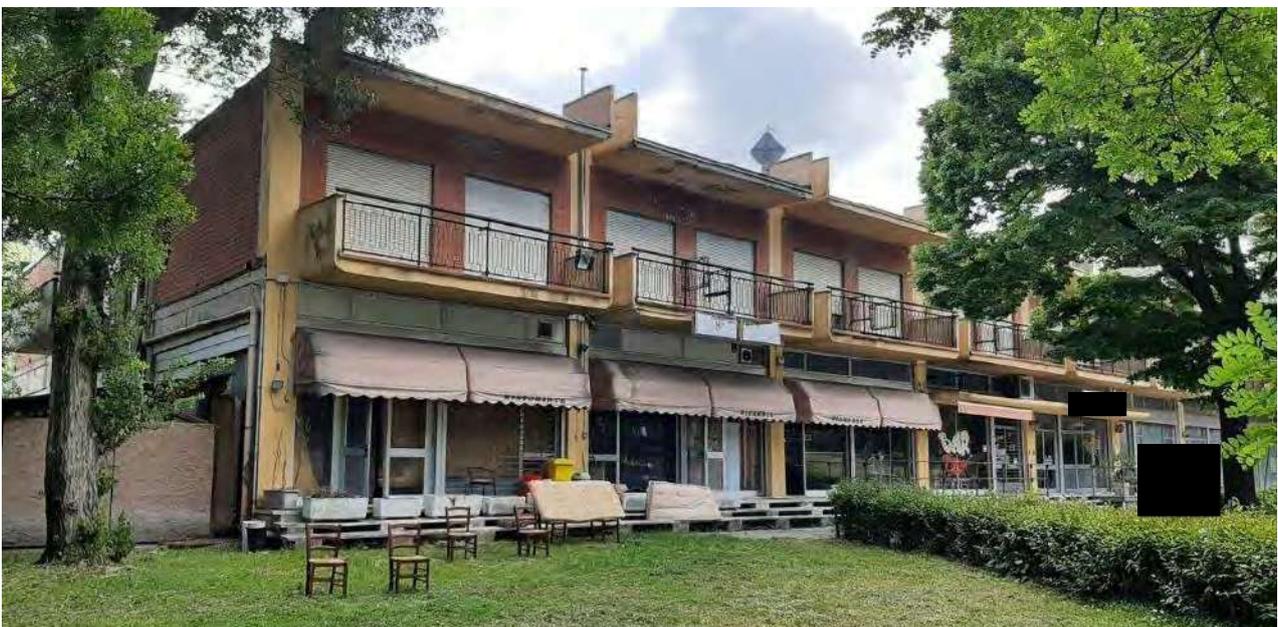
Foto 6 – Vista di parte del fronte del compendio di cui sopra dallo scoperto pertinenziale.

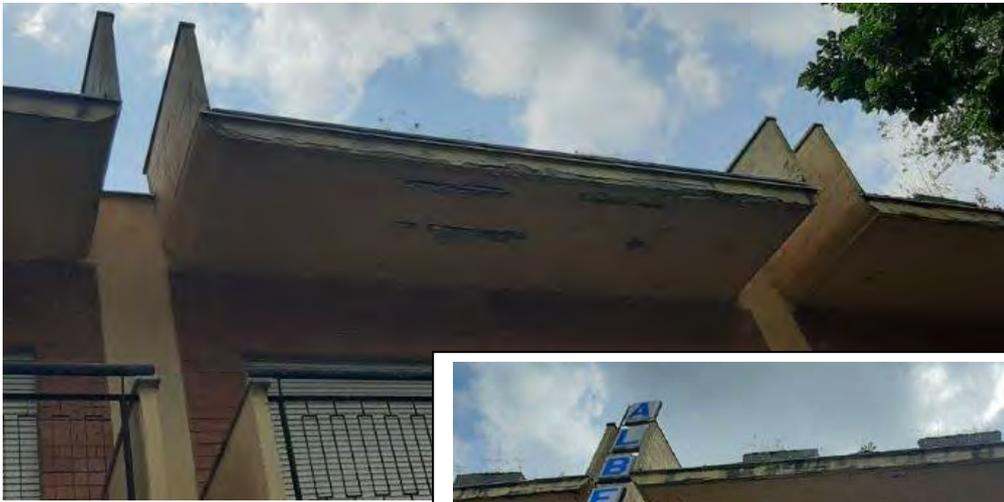
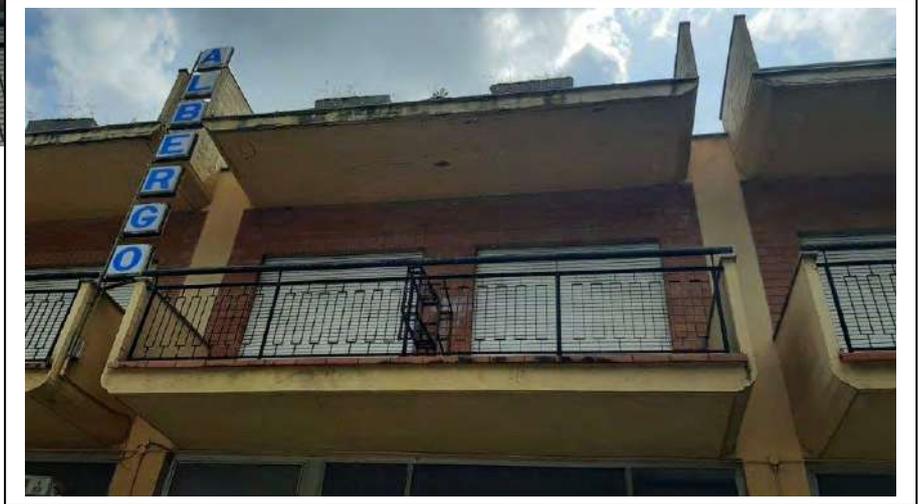
Foto 7 e 8 – Particolari di due dei balconi sul fronte con sovrastante pensilina.

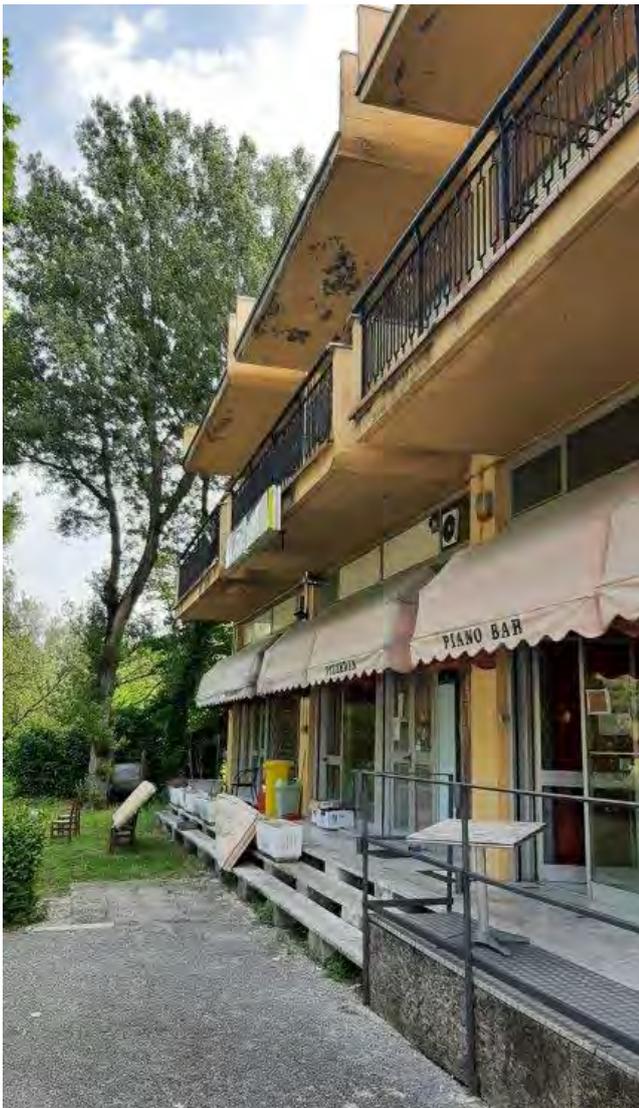
Foto 9 e 10 – N. 2 Viste parziali del fronte del compendio oggetto di perizia ubicato al civico n. 18

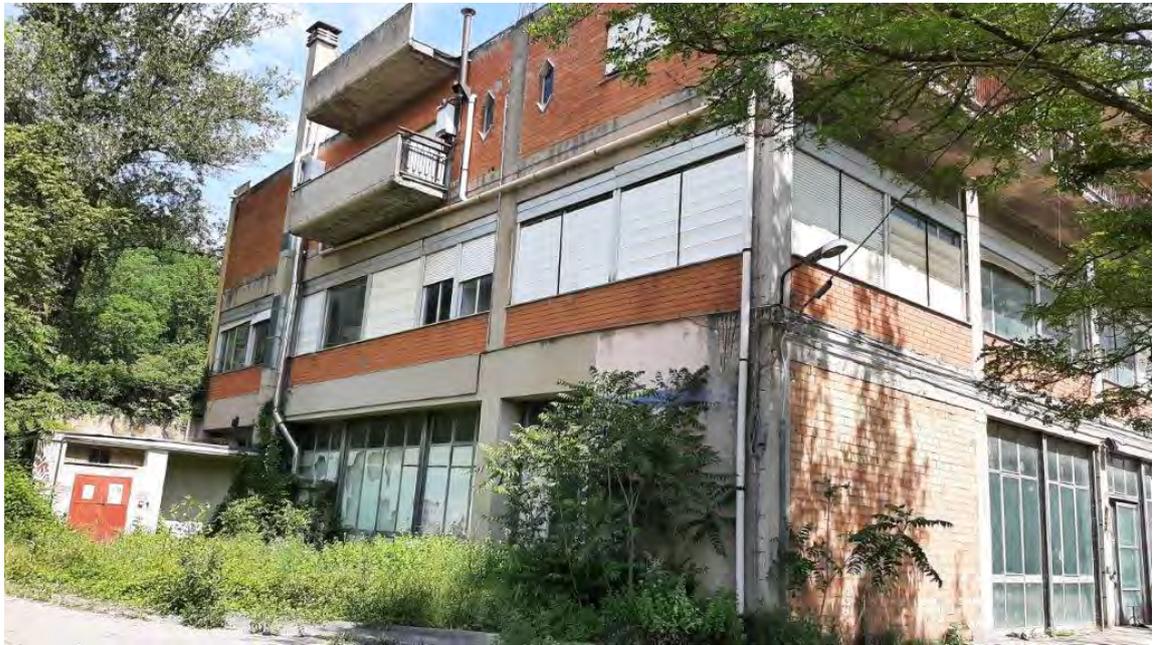
Foto 11 – Vista del fianco Dx del compendio e della CT (sub. 8) dal retro dello scoperto pertinenziale.

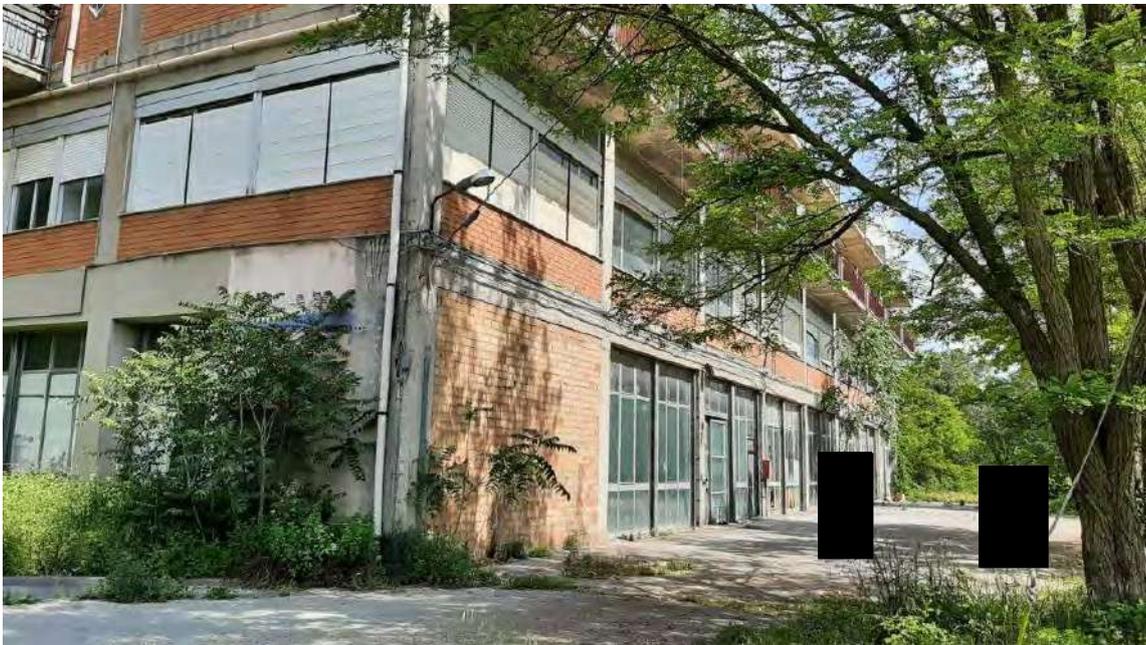
Foto 12 – Vista del retro del compendio dallo stesso punto di vista di cui sopra.

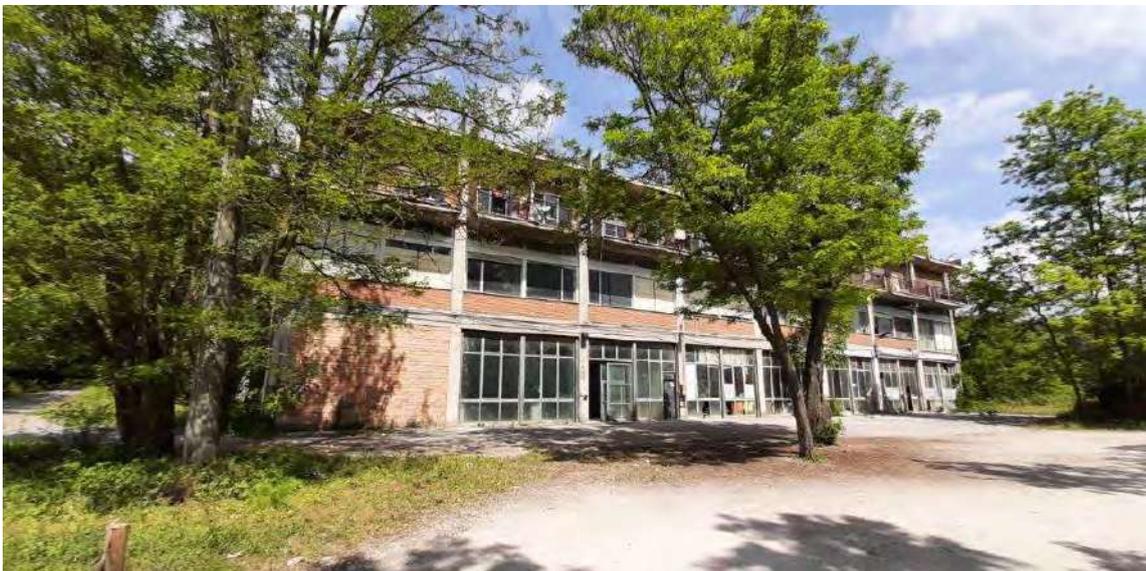
Foto 13 – Altra vista del retro del compendio.

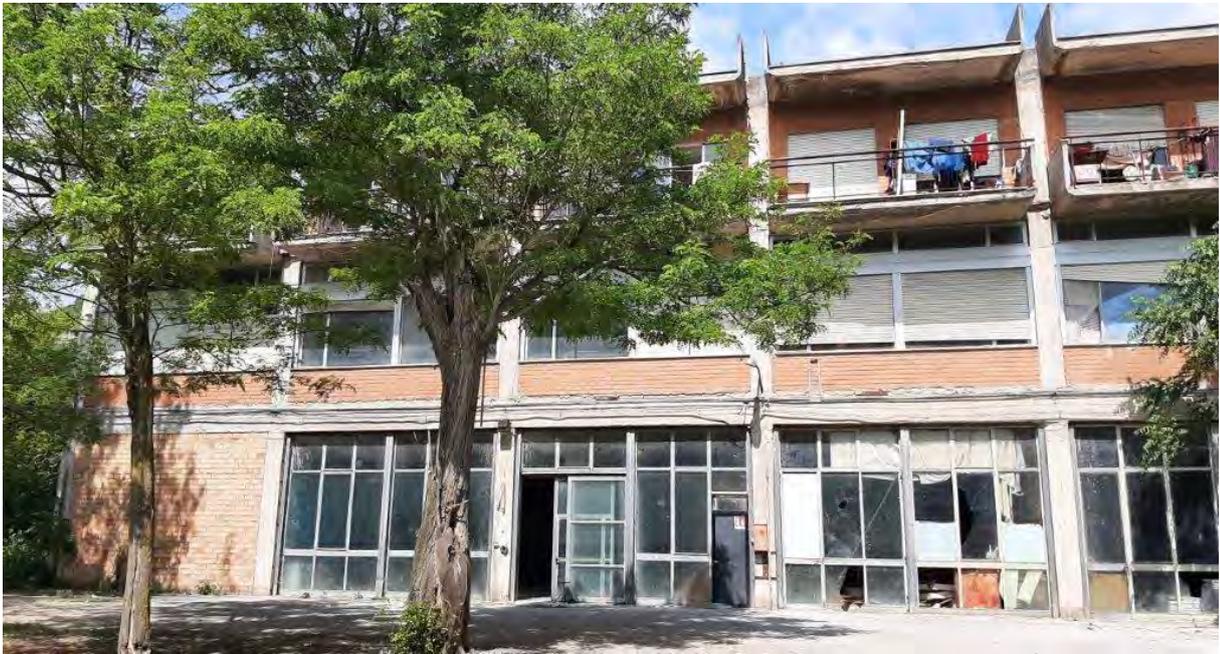
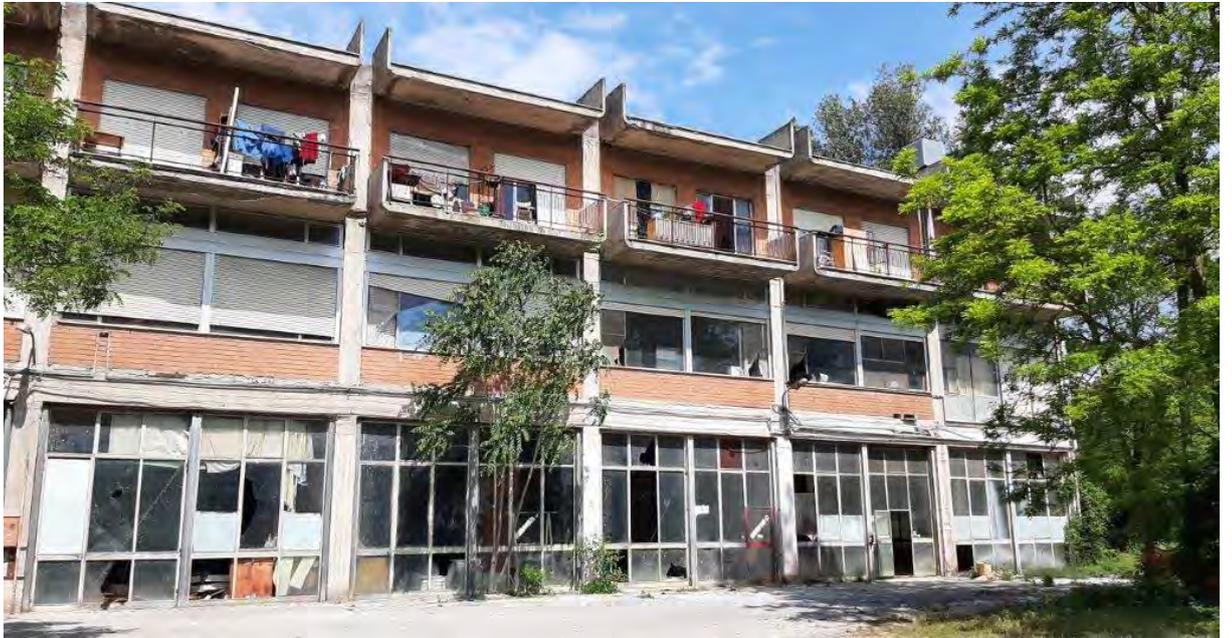
Foto 14 e 15 – Altre viste parziali del retro.

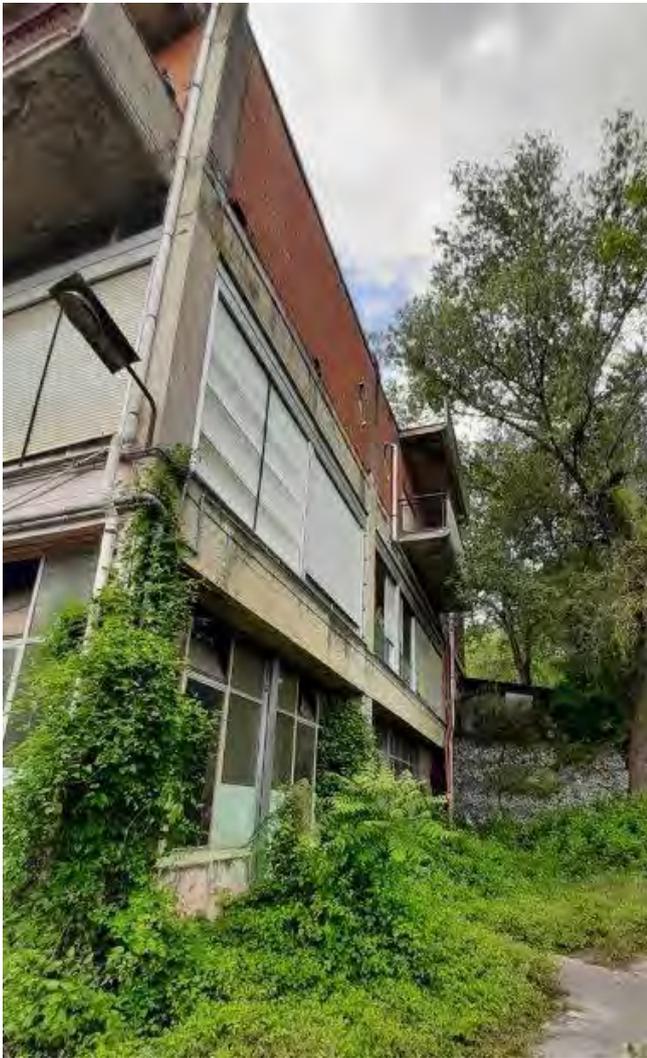
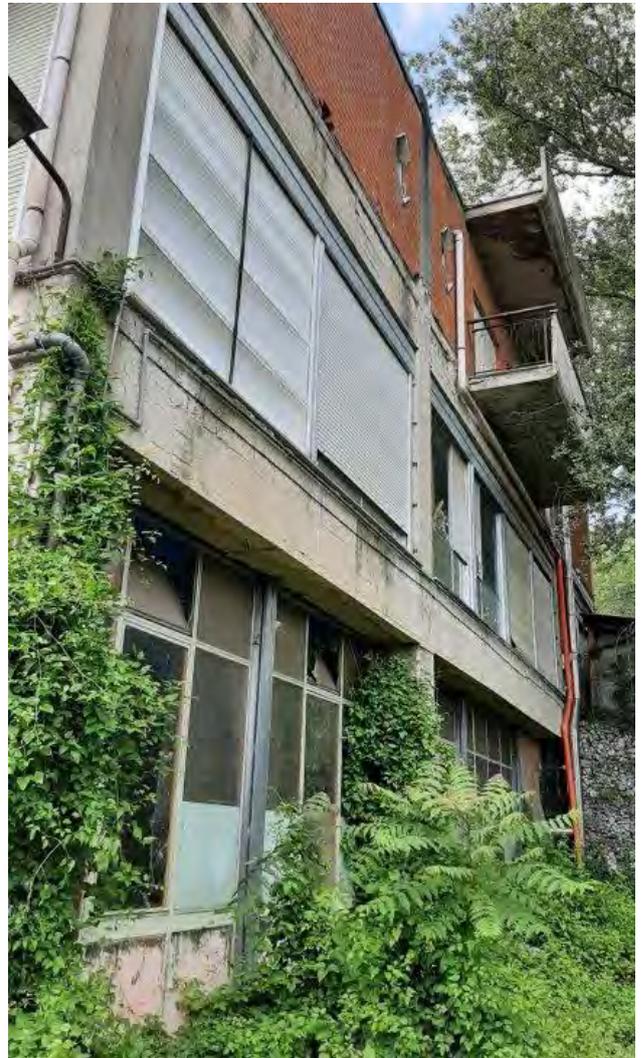
Foto 20 e 21 – N. 2 viste della facciata fianco Sx dal retro.

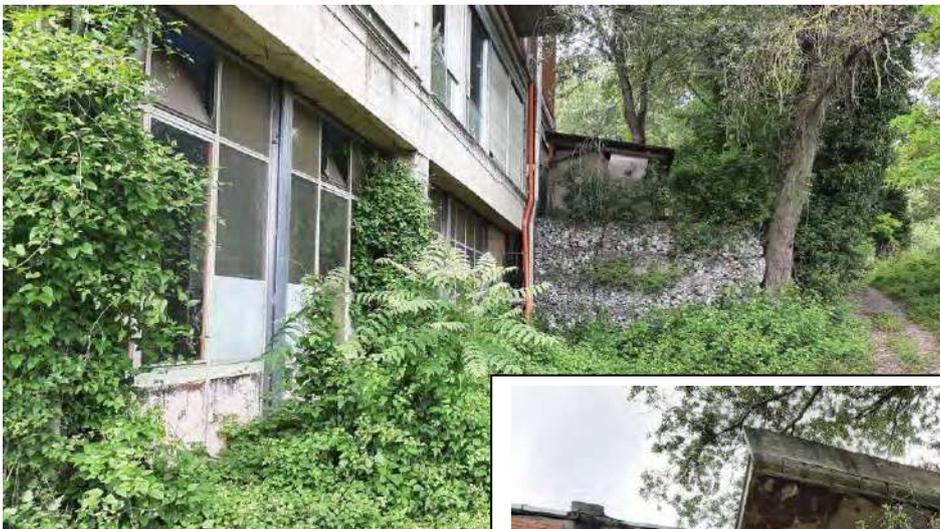
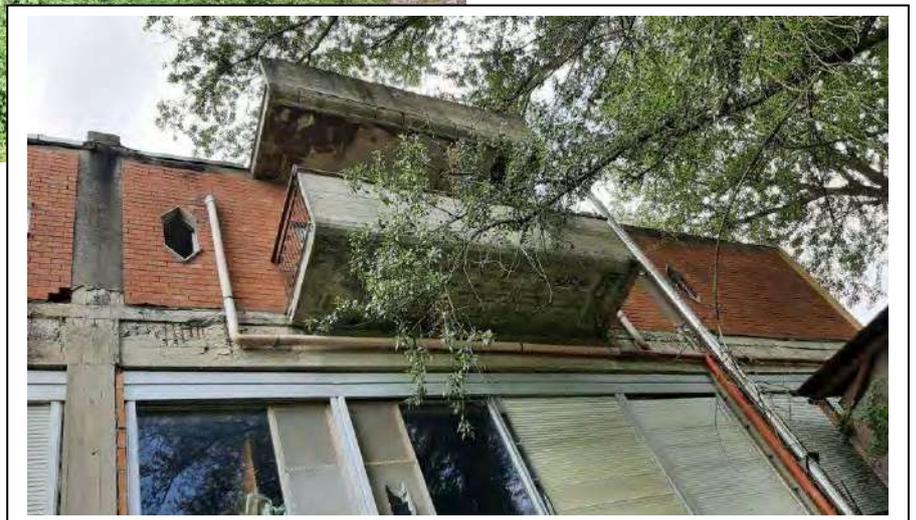
Foto 22 e 23 – Ancora due viste parziali del fianco destro.

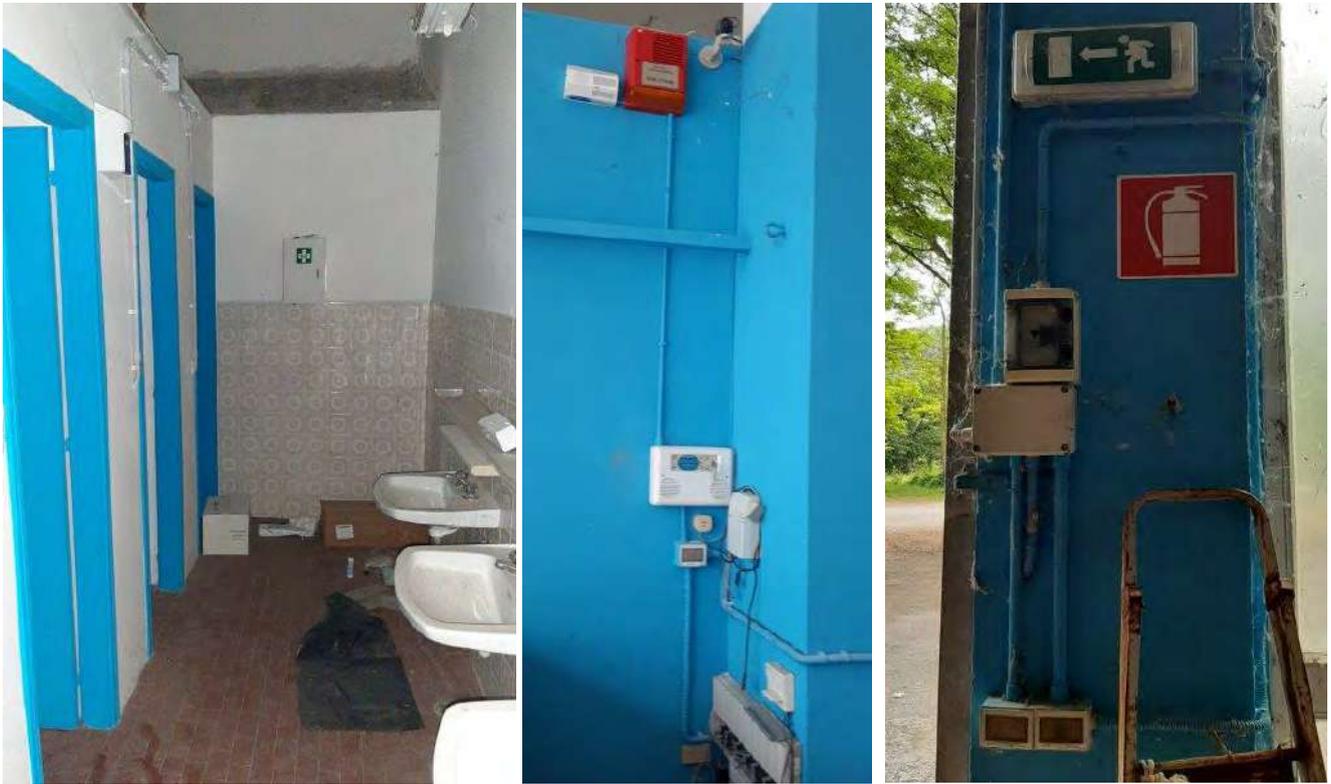
Foto 24, 25 e 26 – N. 3 viste interne dei servizi igienici ed accessori impianti del laboratorio al piano seminterrato distinto al sub. 4 del Catasto Fabbricati

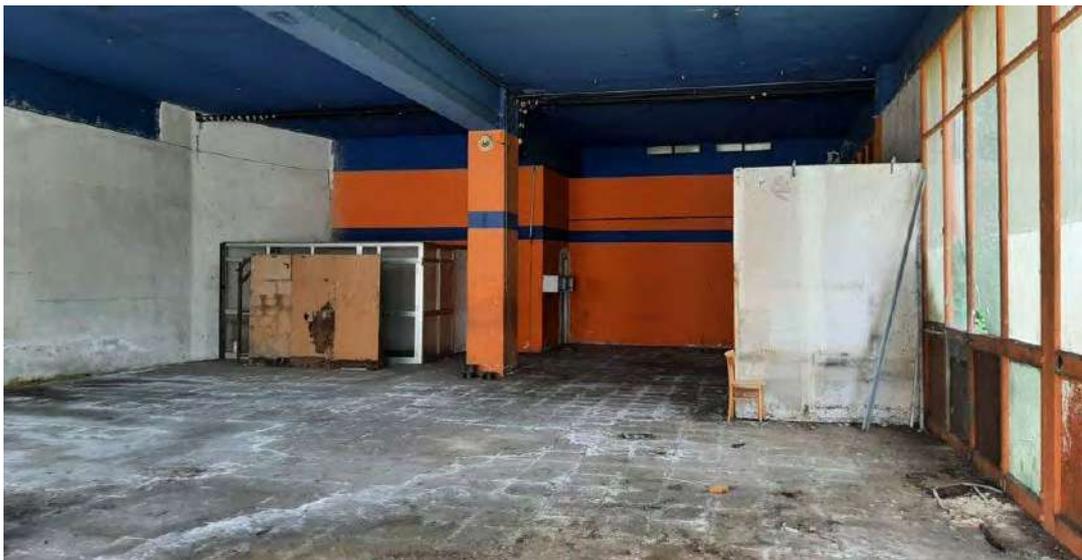
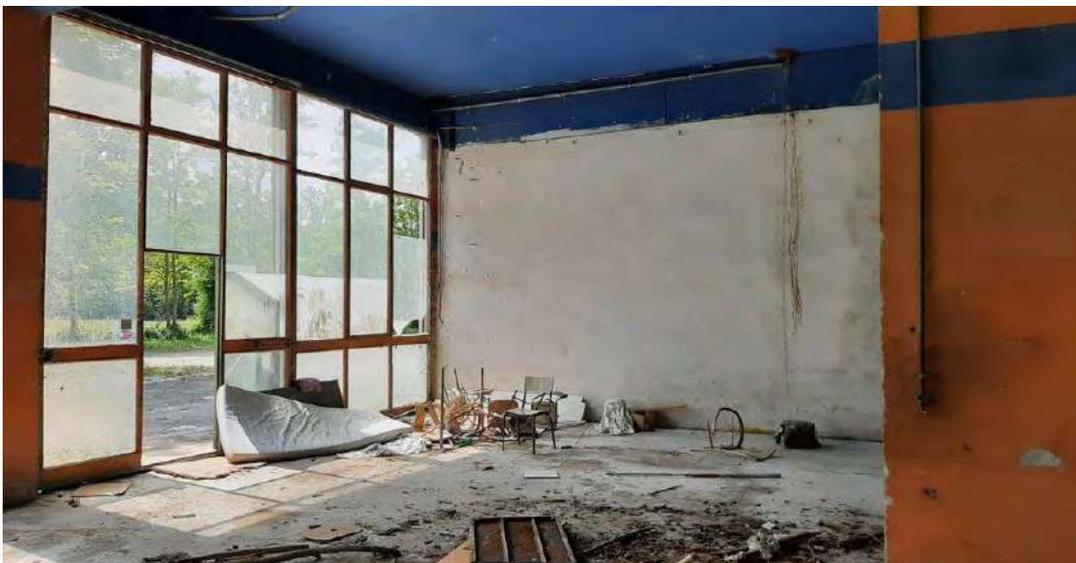
Foto 27 e 28 – N. 2 viste interne del laboratorio al piano seminterrato distinto al sub. 2 del C.F.

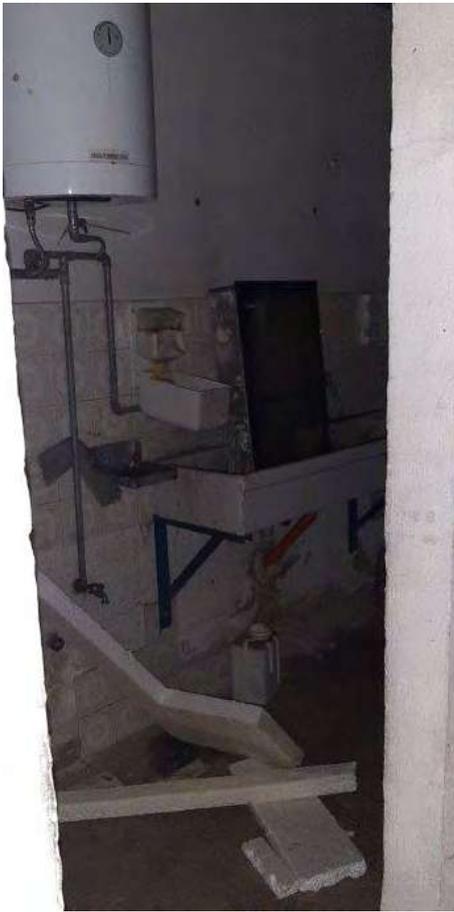
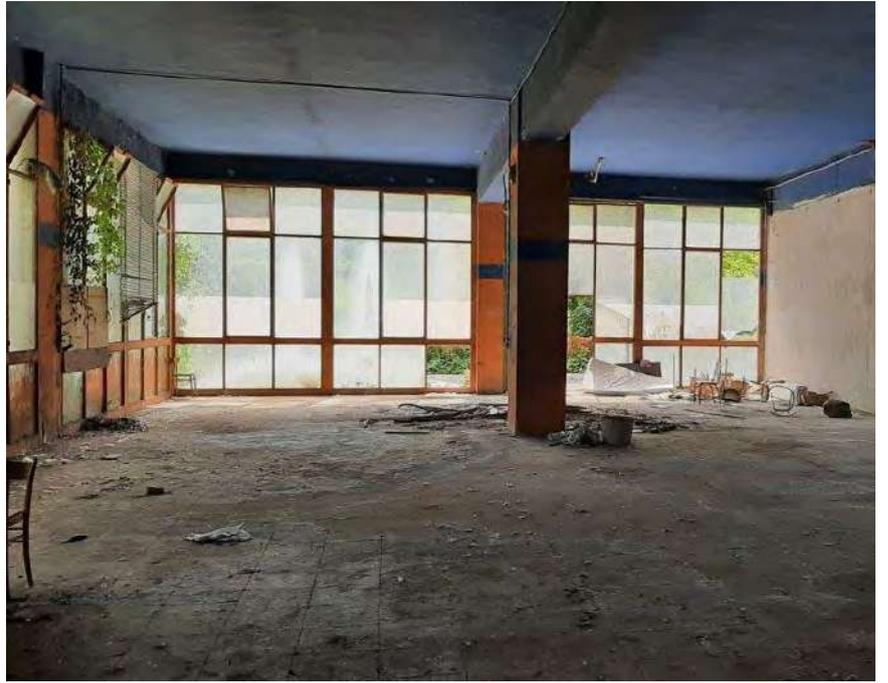
Foto 29 e 30 – Altre 2 viste interne del laboratorio di cui sopra.

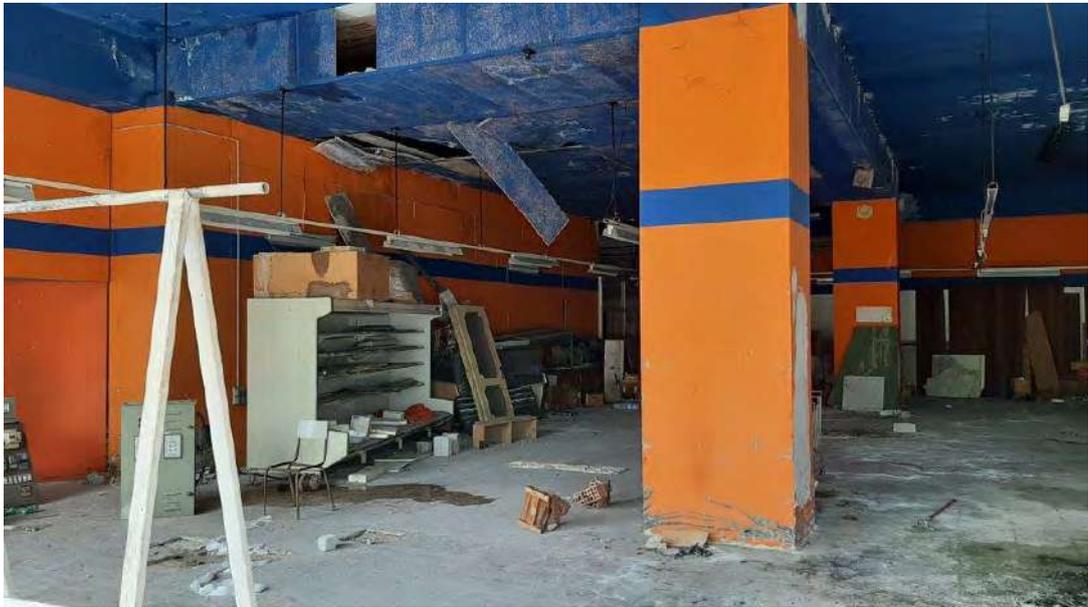
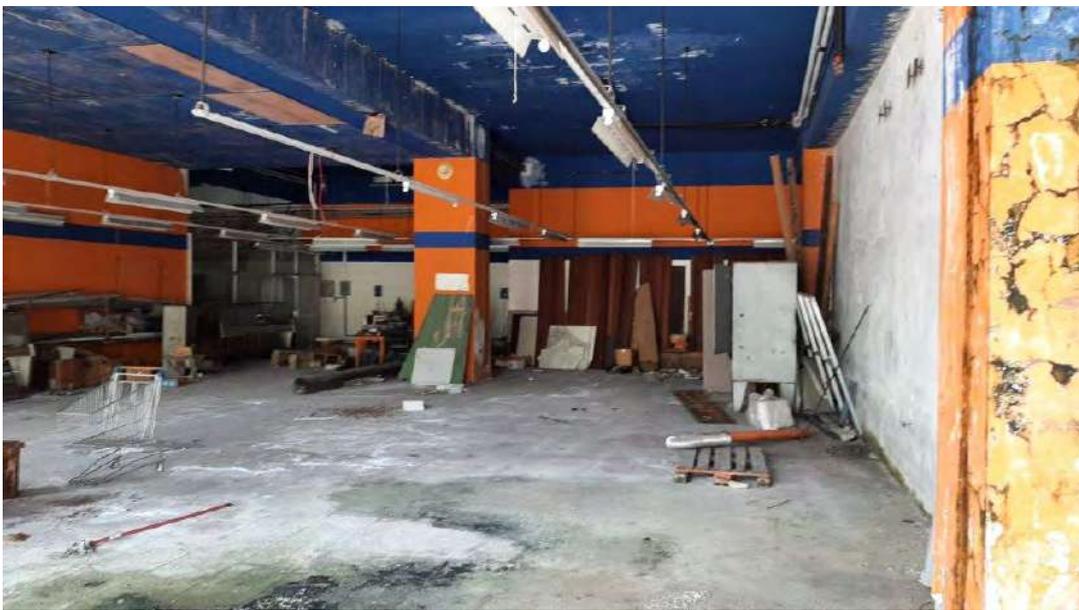
Foto 32 e 33 – Altre 2 viste interne del laboratorio al piano seminterrato distinto al sub. 3 del C.F.

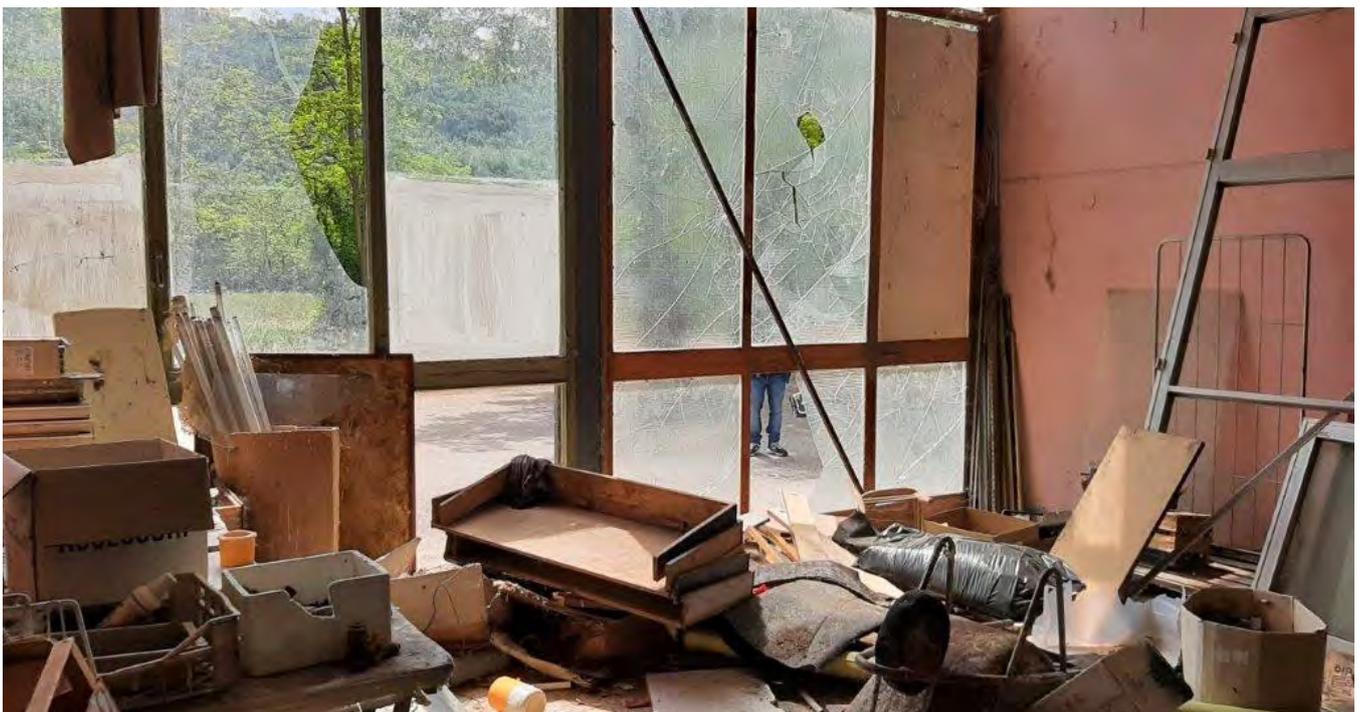
Foto 34 – Vista interna della porzione dell'albergo-ristorante-bar al piano seminterrato (sub. 6).

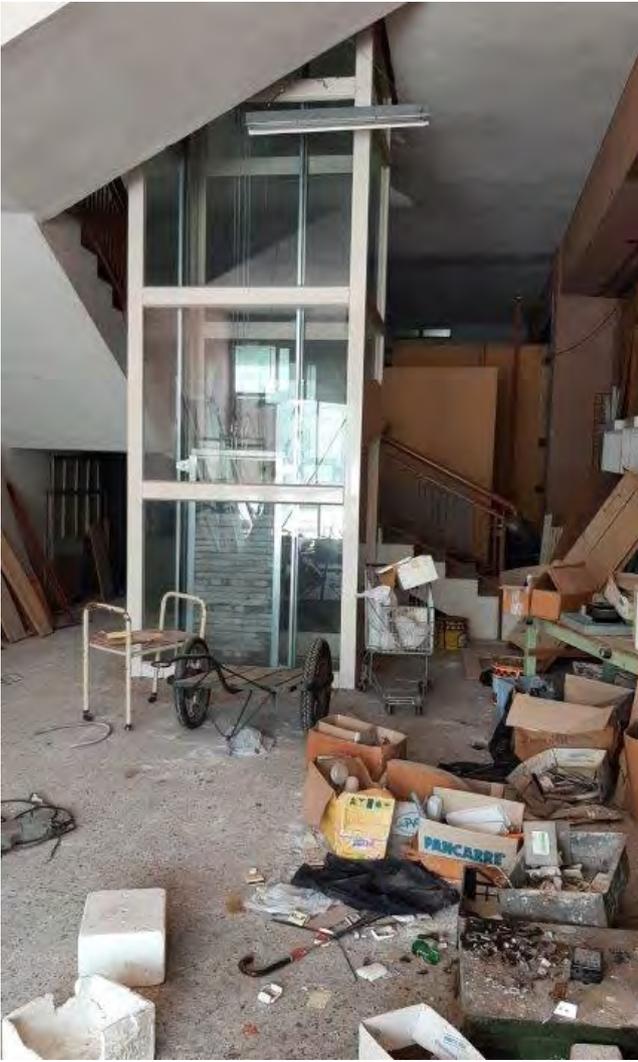
Foto 35 – Altra vista interna del vano di cui sopra.

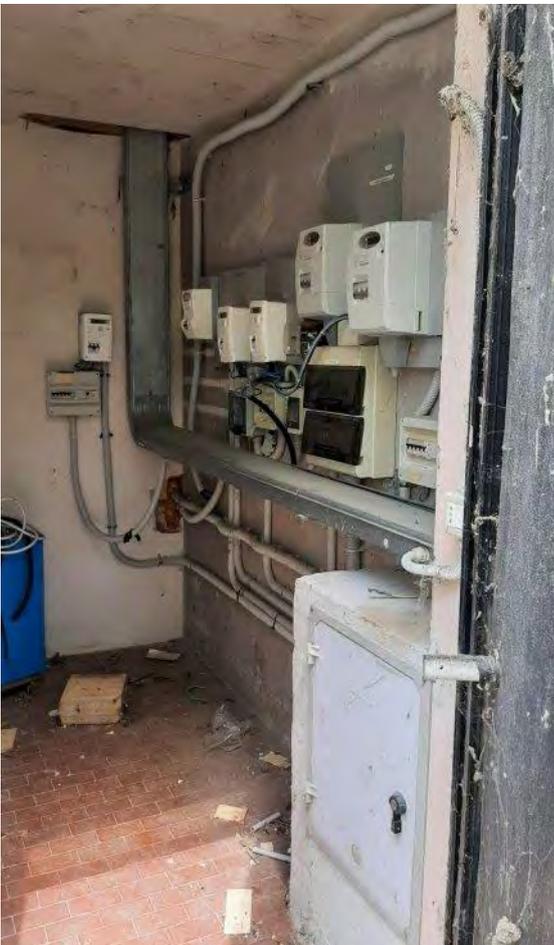
Foto 36 – Cabina elettrica con accesso sul retro al piano seminterrato interna al laboratorio sub. 4, in adiacenza al sub. 6.

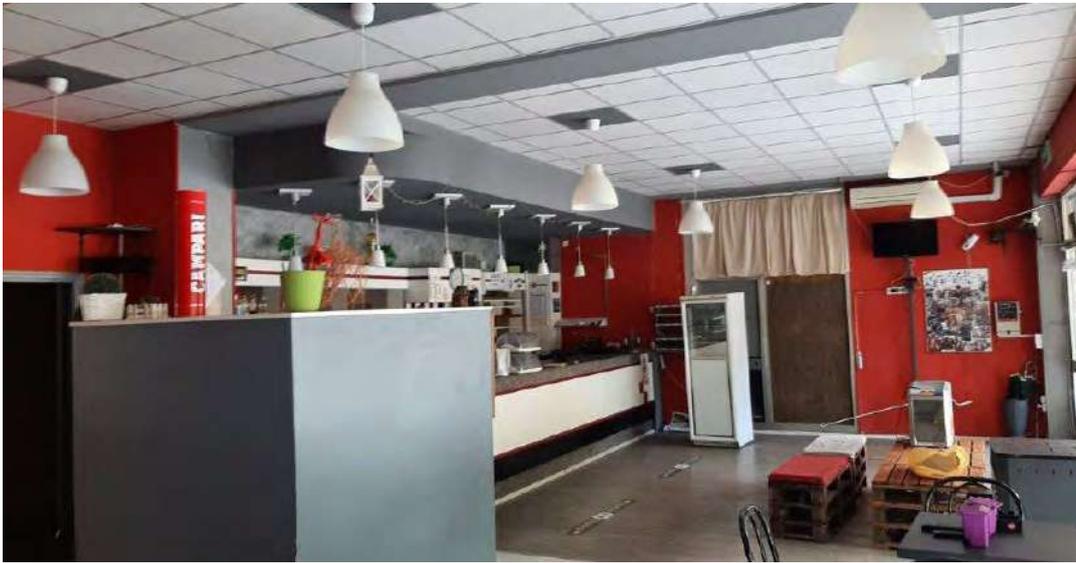
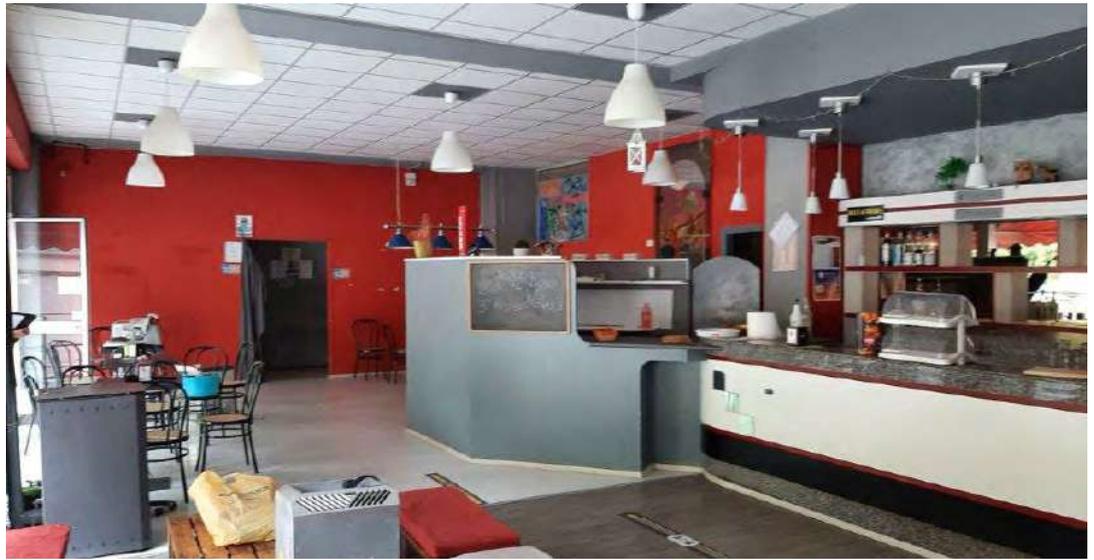
Foto 37 e 38 – N. 2 viste interne del bar al piano terra (sub. 6).

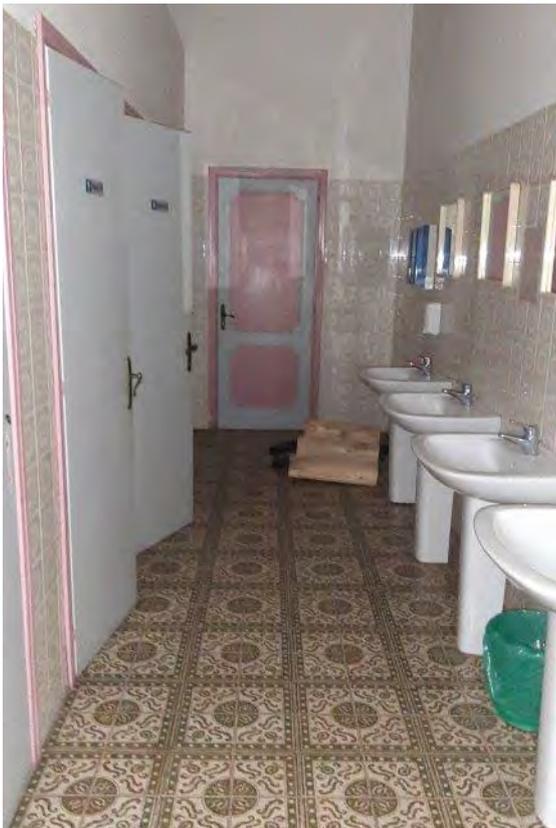
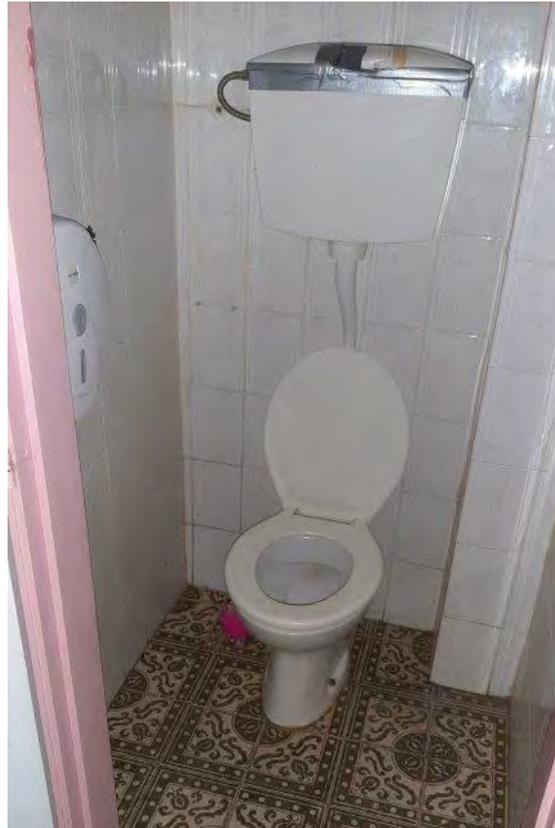
Foto 39 e 40 – N. 2 viste interne dei servizi igienici ad uso esclusivo del bar di cui sopra (sub. 6).

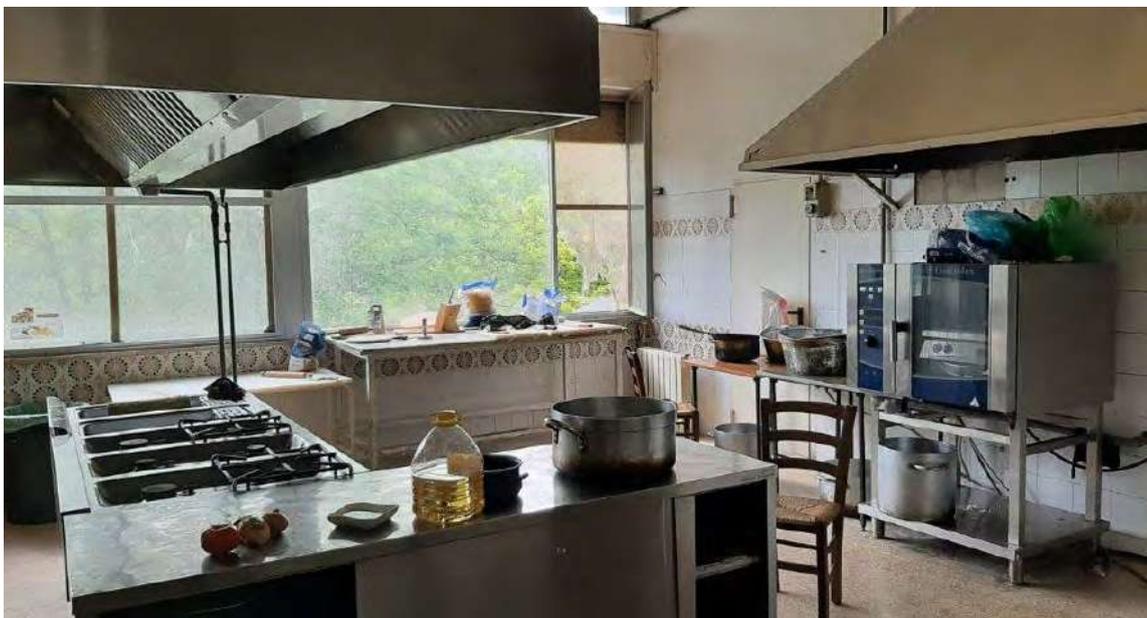
Foto 41 – Vista interna della cucina dell'albergo al piano terra (vedi planimetria catastale - sub. 6).

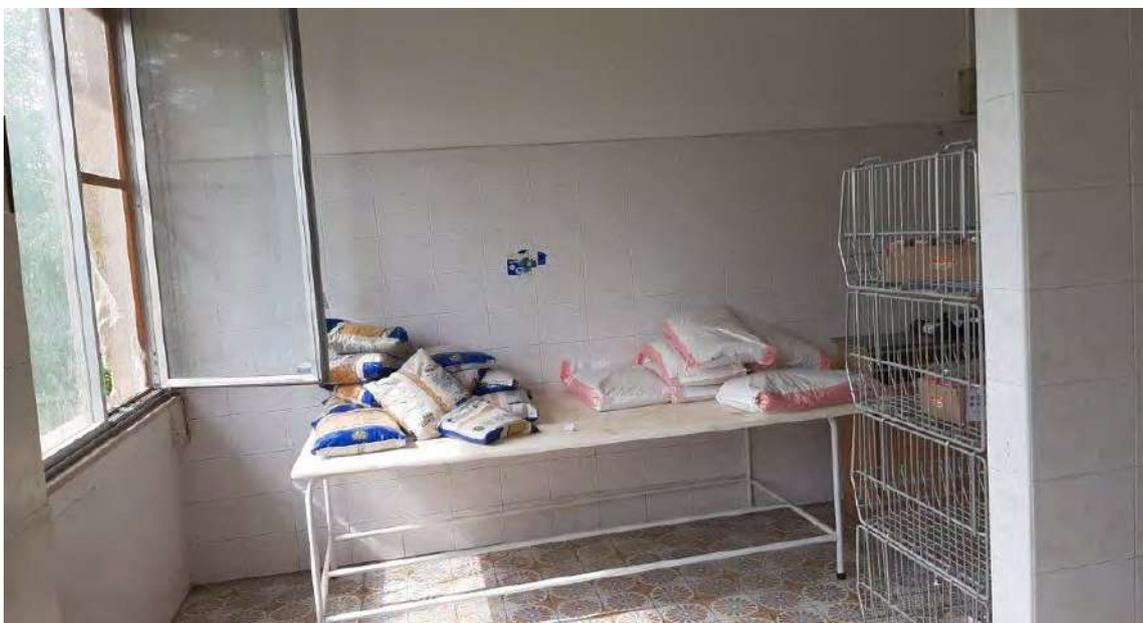
Foto 42 – Vista interna della dispensa dell'albergo al piano terra (vedi planimetria catastale - sub. 6).

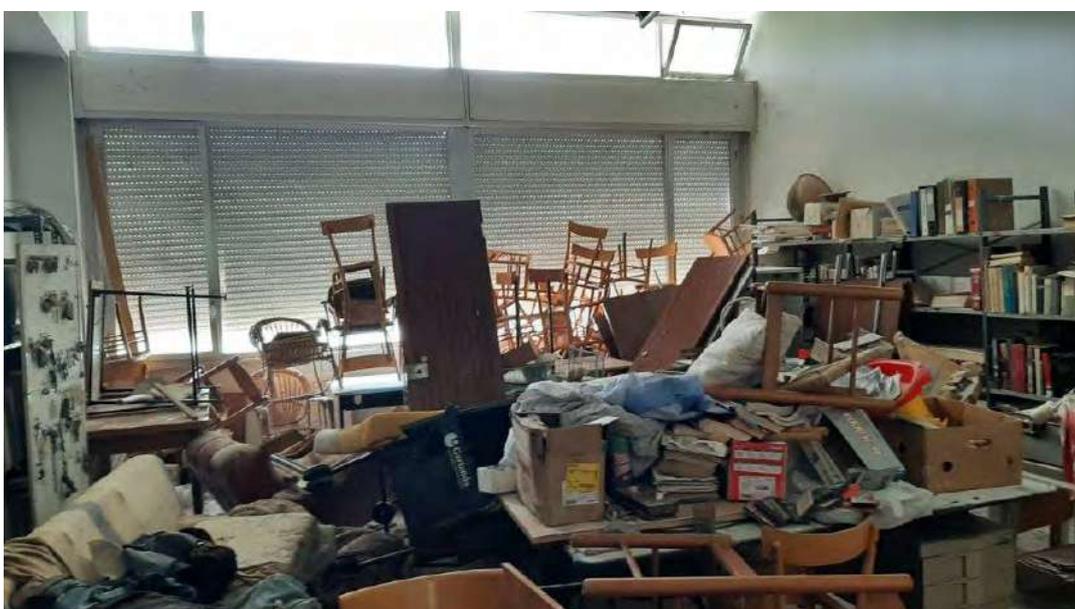
Foto 43 – Vista interna del magazzino dell'albergo al piano terra (vedi planimetria catastale - sub. 6).
