DOCUMENTAZIONE FOTOGRAFICA

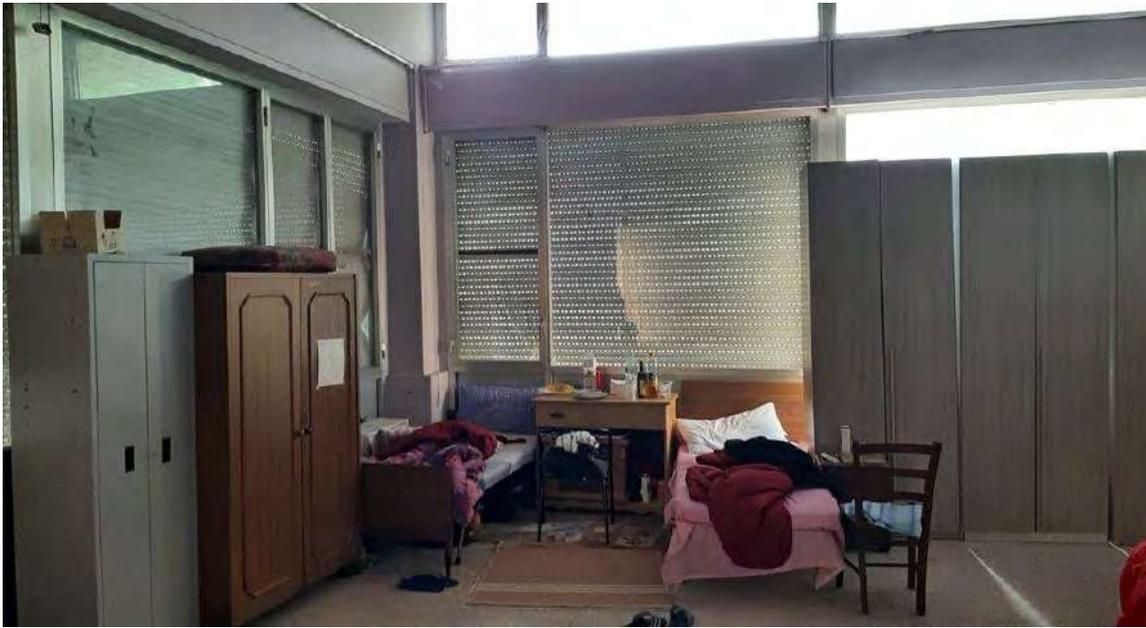
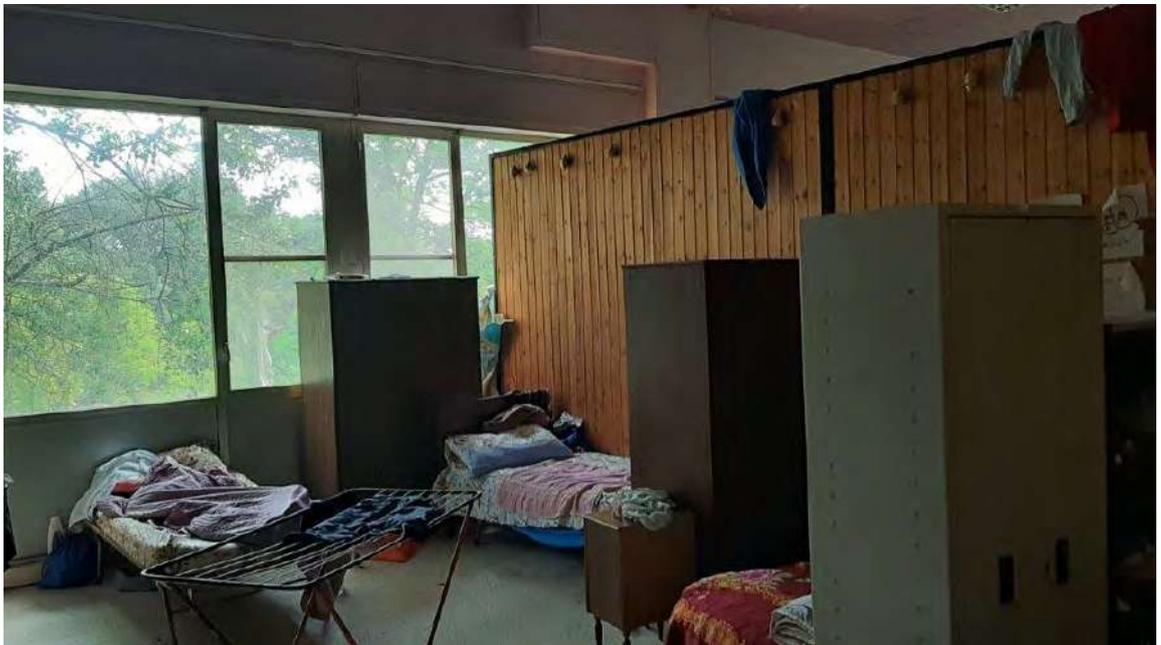
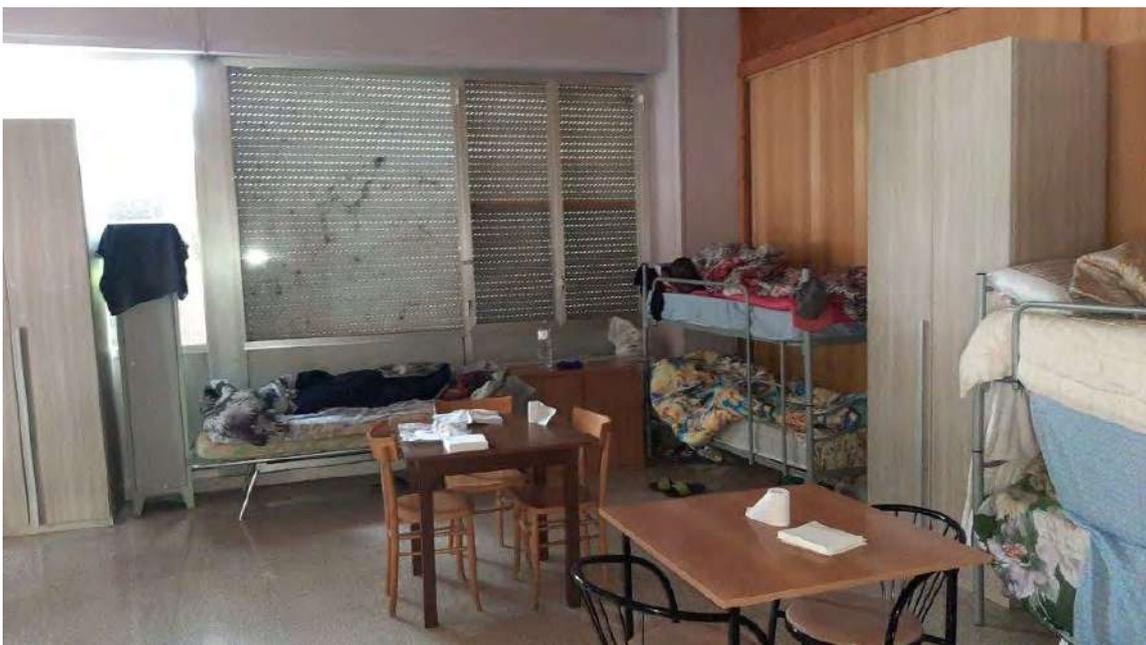
Foto 44, 45 e 46 – N. 3 viste interne del ristorante al piano terra (vedi planimetria catastale - sub. 6) utilizzato in realtà come dormitorio comune.

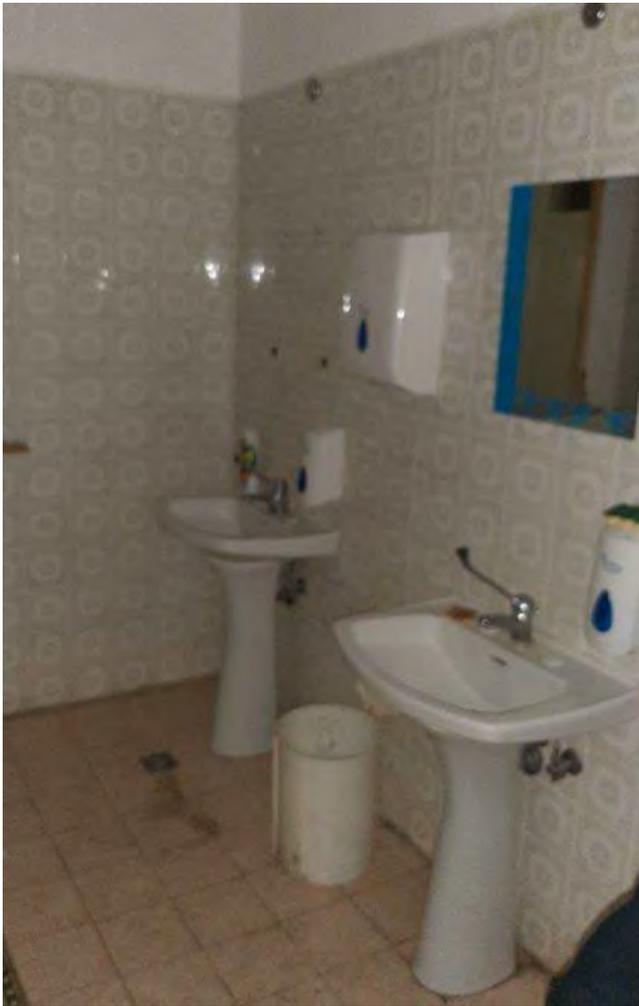
Foto 47 e 48 – N. 2 viste interne dei servizi igienici a servizio del dormitorio di cui sopra al piano terra (vedi planimetria catastale - sub. 6).

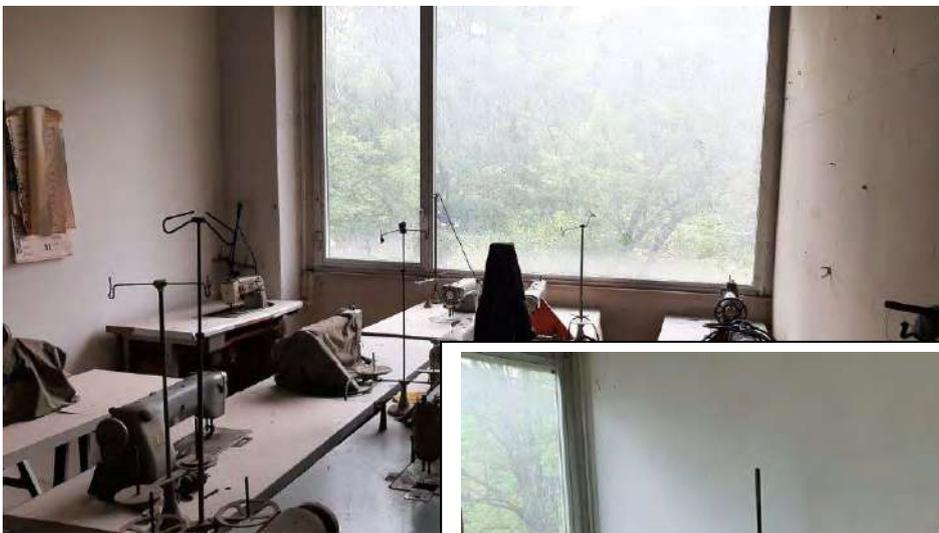
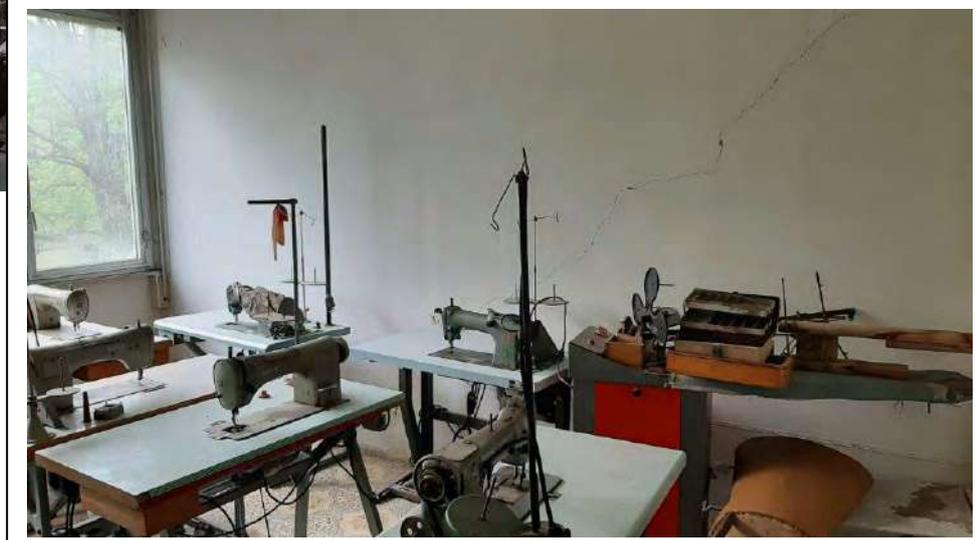
Foto 49 e 50 – N. 2 viste interne di una delle camere sul retro al piano terra (vedi planimetria catastale - sub. 6) utilizzata in realtà a deposito di vecchie macchine da cucire.

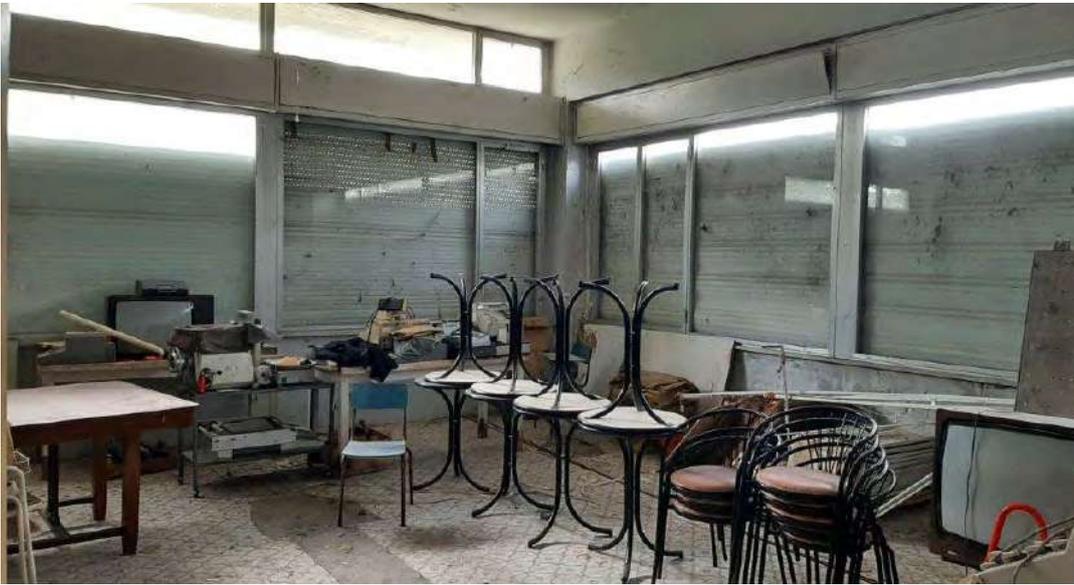
Foto 51 – Vista interna della camera con affaccio retro e fianco Dx al piano terra (vedi planimetria catastale - sub. 6) in realtà ad uso esclusivo di una delle due unità a negozio di cui al sub. 5 (vedere rilievo).

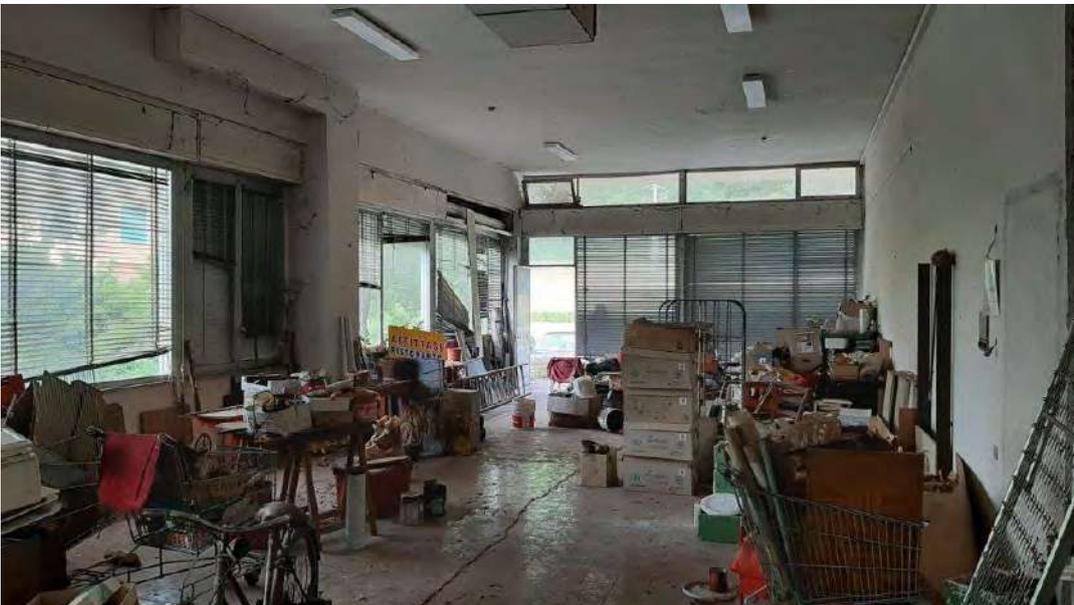
Foto 52 – Vista interna di uno dei due negozi al piano terra di cui al sub. 5 parte (vedi rilievo) che comprende anche il vano di cui sopra.

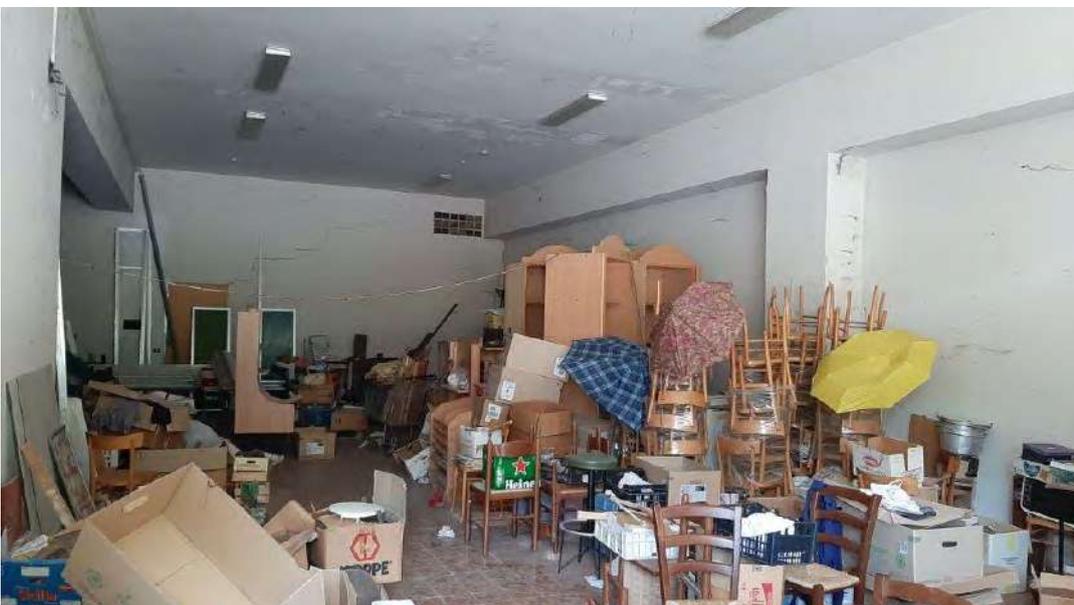
Foto 53 – Vista interna dell'altra u.i. ad uso negozio al piano terra di cui al sub. 5 (vedi rilievo – sub. 5 parte).

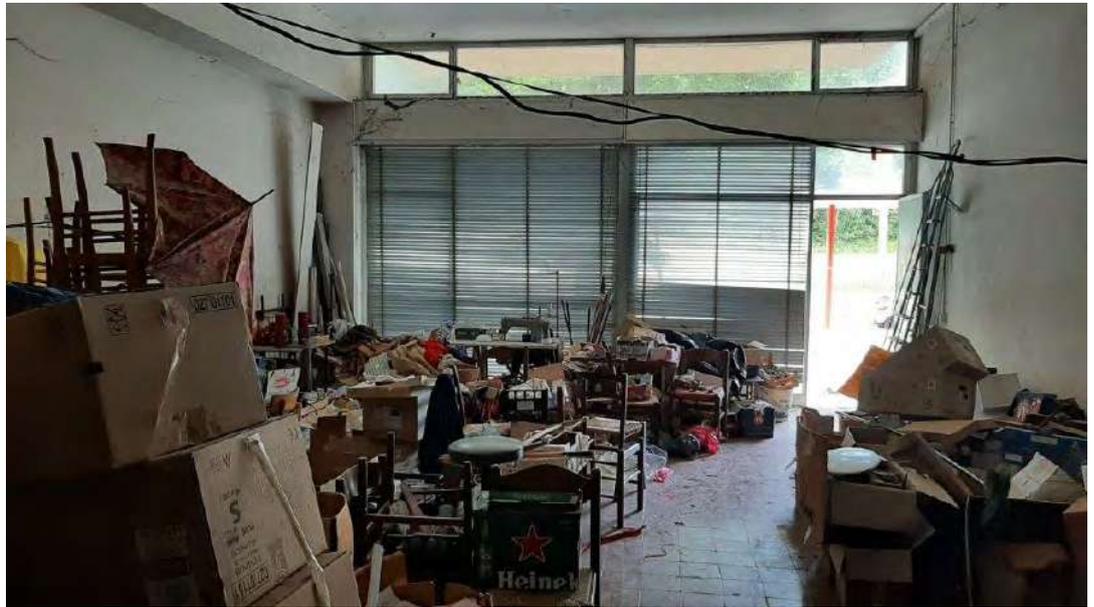
Foto 54 – Vista interna delle stessa unità di cui alla foto precedente ma con punto di vista opposto (sub. 5 parte).

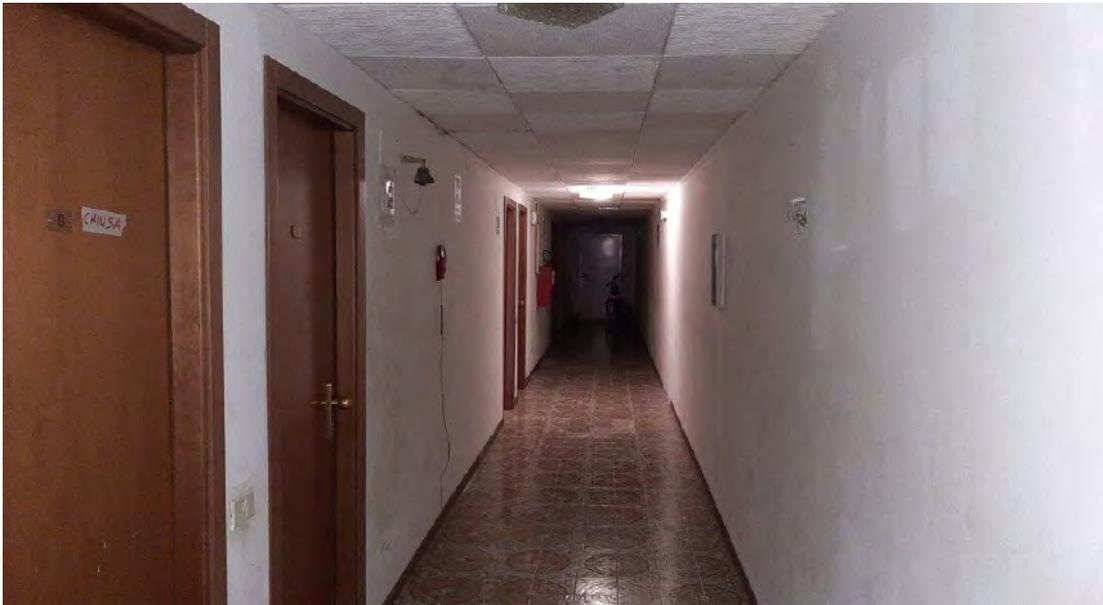
Foto 58 – Vista corridoio retro al piano primo dell'albergo (sub. 6).

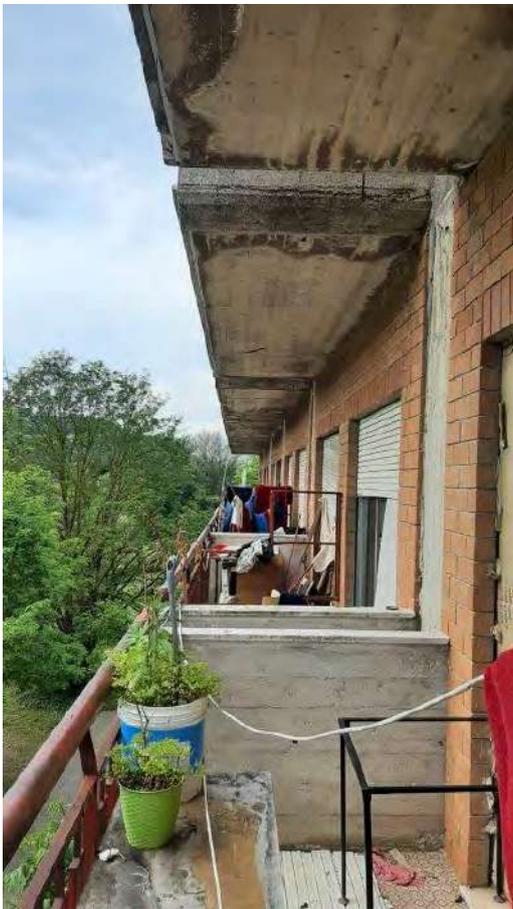
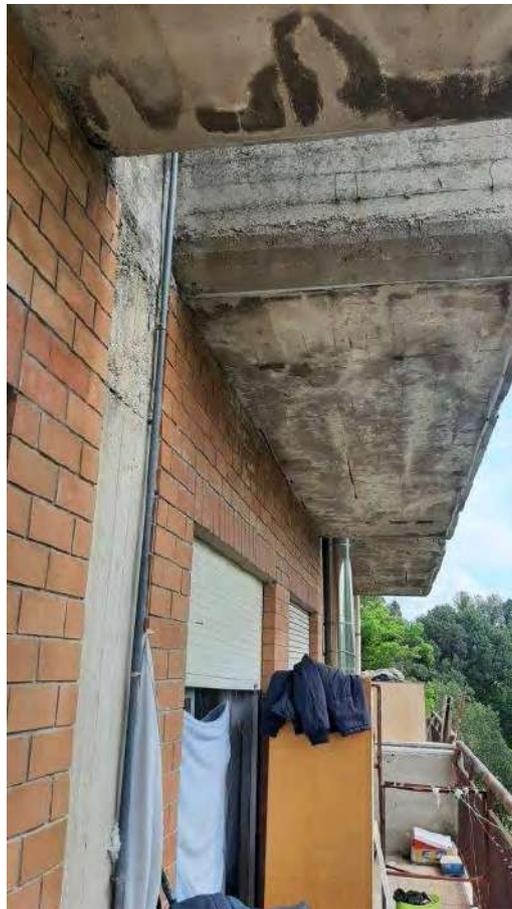
Foto 59 e 60 – N. 2 viste dello stato dei luoghi sui balconi retro al piano primo.

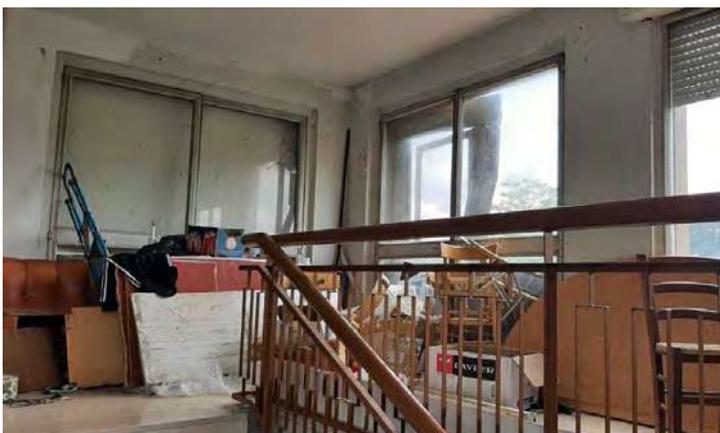
Foto 61 – Vano scala al P2 di fine corsa dell'ascensore.

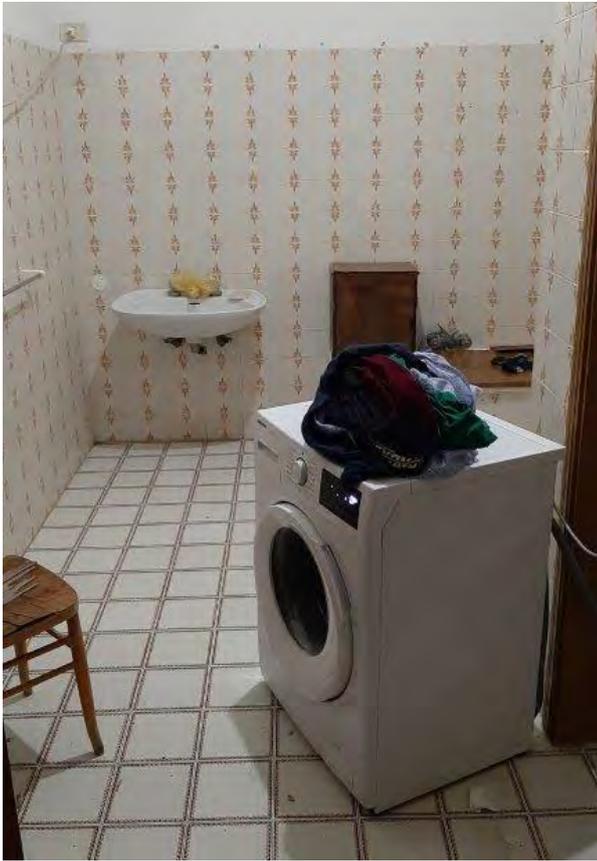
Foto 62 – Vista di uno dei 2 WC accessibili direttamente dal corridoio retro (adiacenti al disimpegno del vano scala – vedi sub. 6) al piano 1, usato come lavanderia comune.

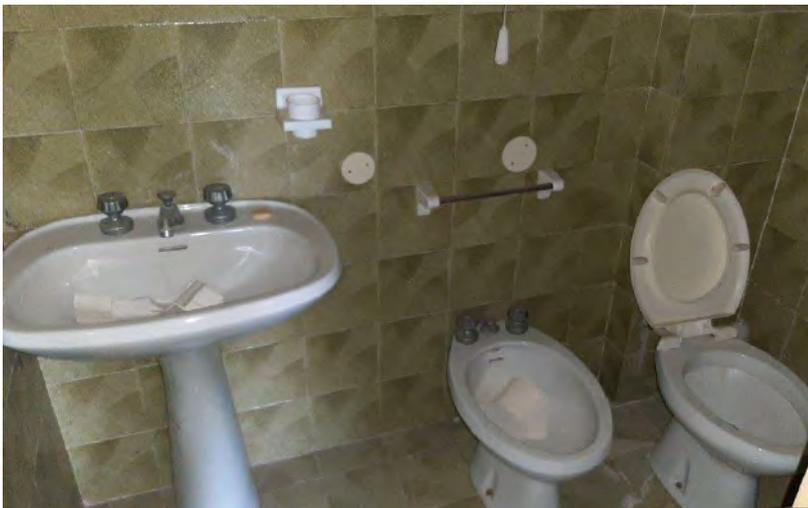
Foto 64 – Vista del WC di una delle camere di cui sopra.

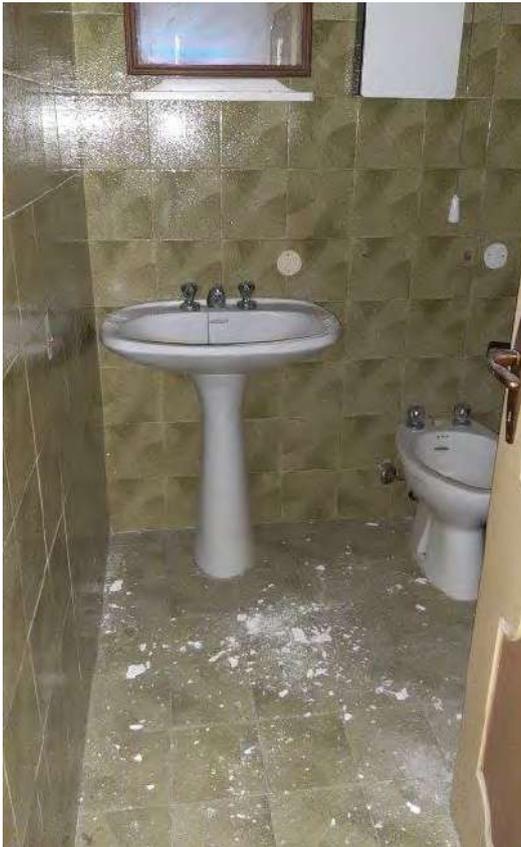
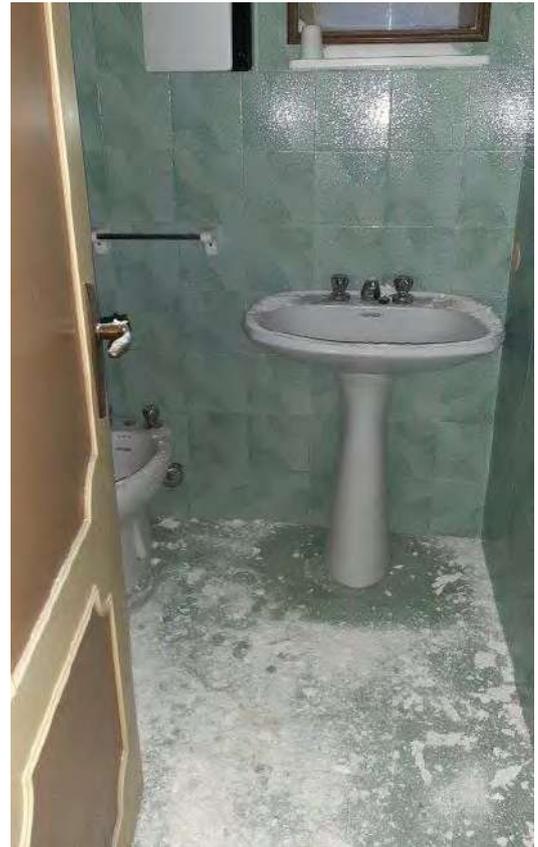
Foto 65, 66, 67 e 68 – N. 4 Viste significative dei WC all'interno delle camere sul fronte al P1 dell'albergo; si evincono chiaramente le pessime condizioni igieniche e manutentive (sub. 6).

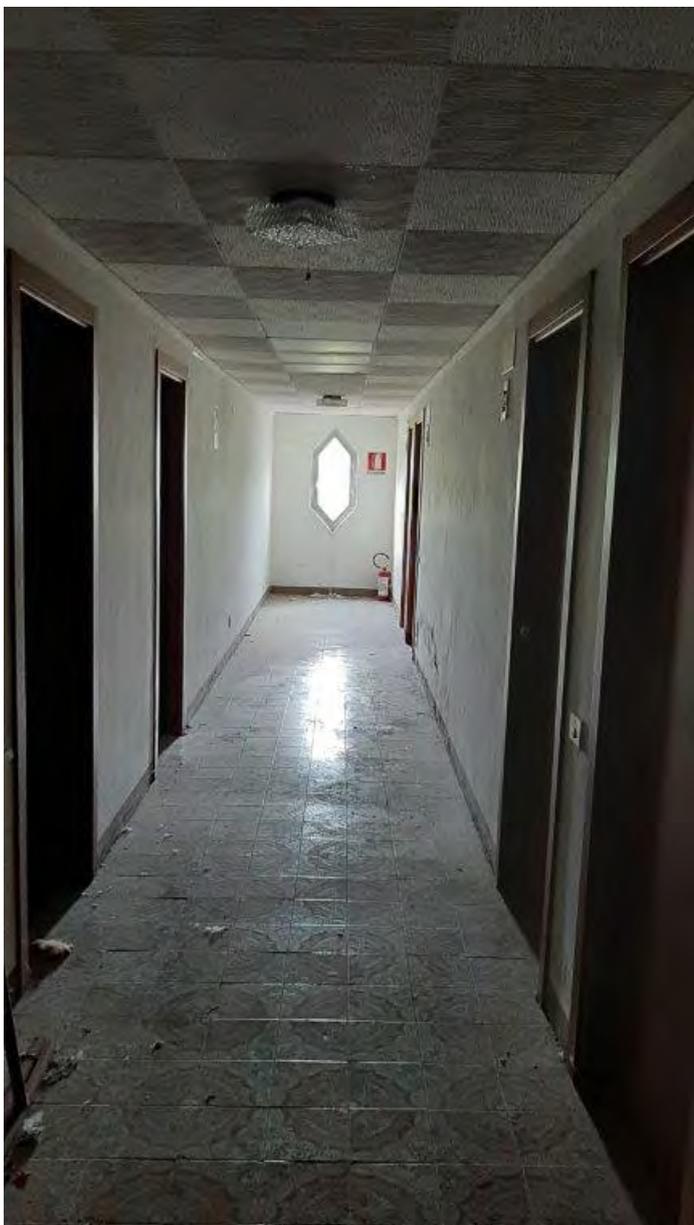
Foto 76 e 77 – Vista del corridoio sul fronte al piano primo dell'albergo (sub. 6) e particolare della finestra sullo sfondo a forma sagomata.

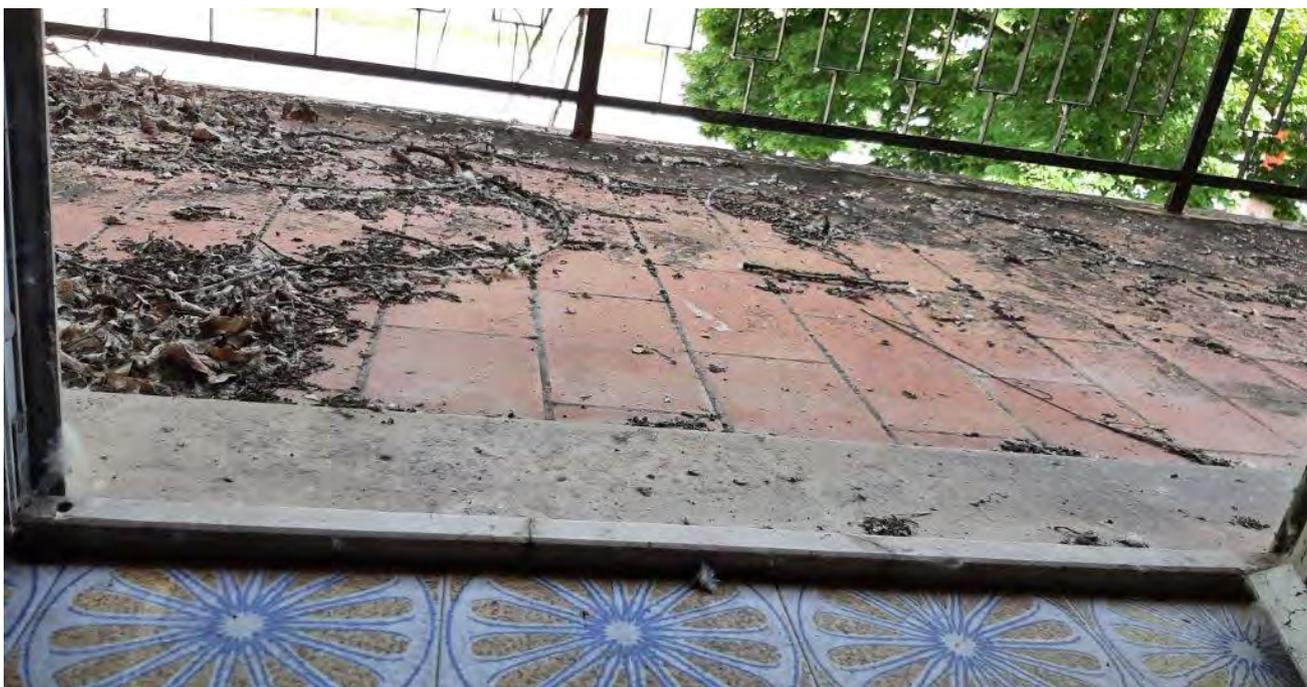
Foto 78 – Particolare delle finiture in corrispondenza dell'infisso e del balcone sul fronte al piano primo dell'albergo (sub. 6) dall'interno di una delle camere.

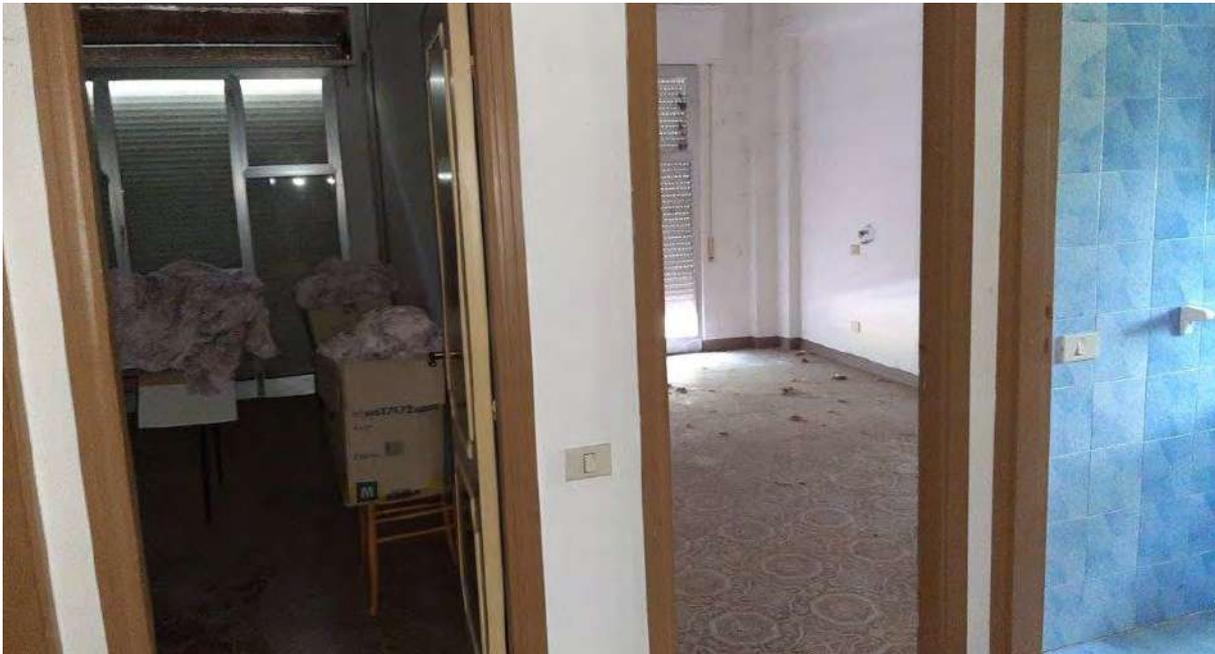
Foto 79 – Vista di una delle camere doppie con disimpegno centrale e WC adiacenti in fondo a sinistra sul fronte del piano primo dell'albergo.

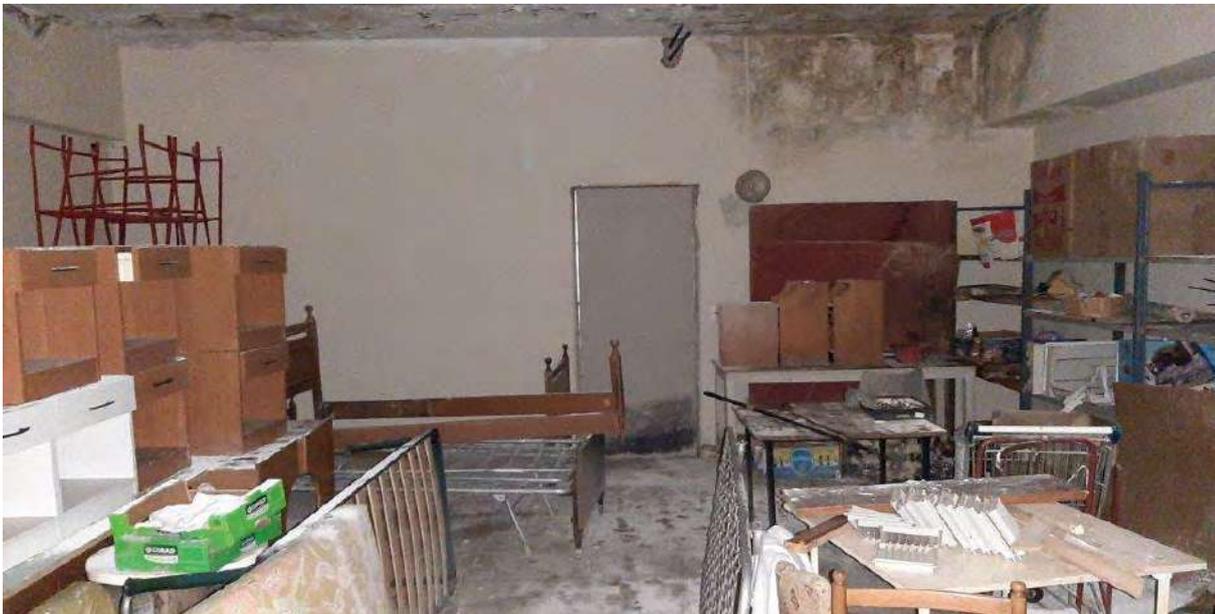
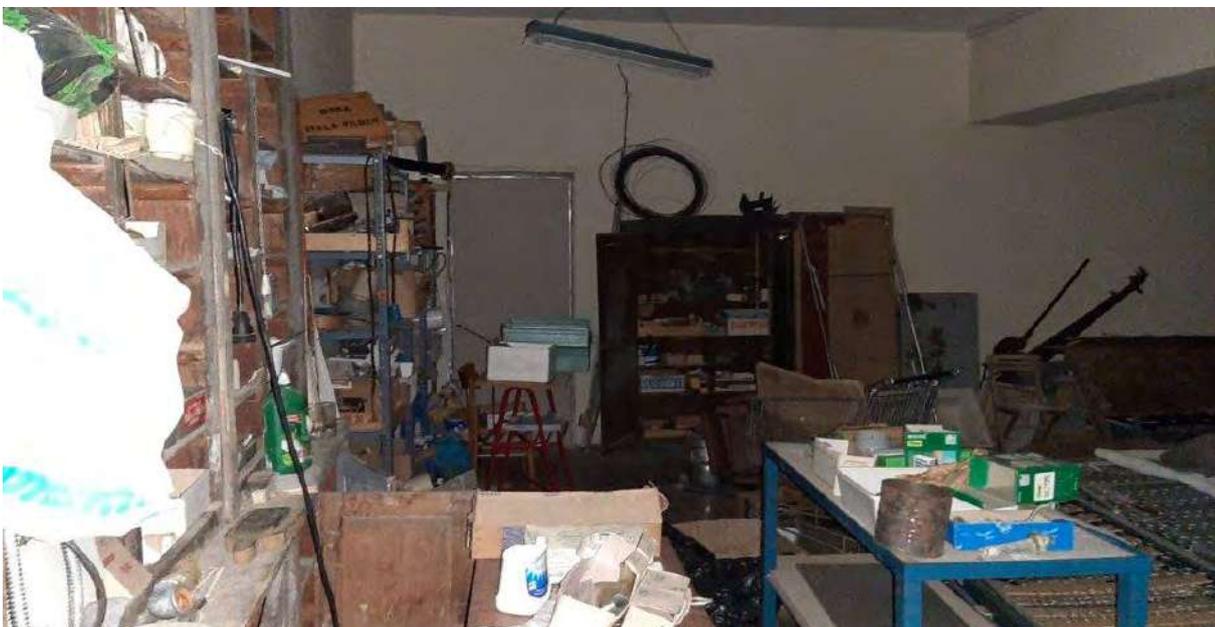
Foto 80 e 81 – Vista interna di 2 dei 3 depositi ubicati al piano primo dell'albergo (sub. 6).

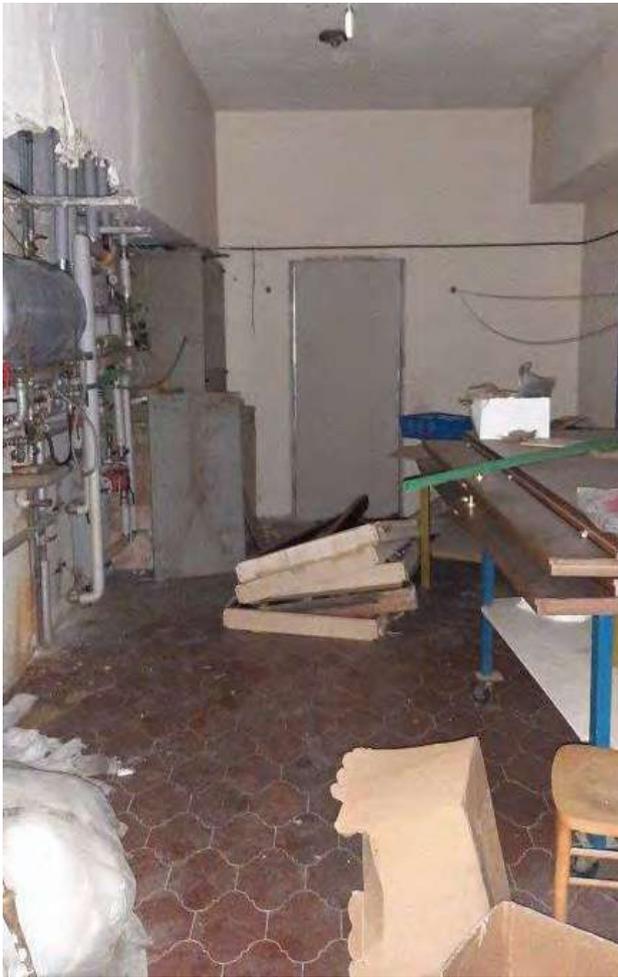
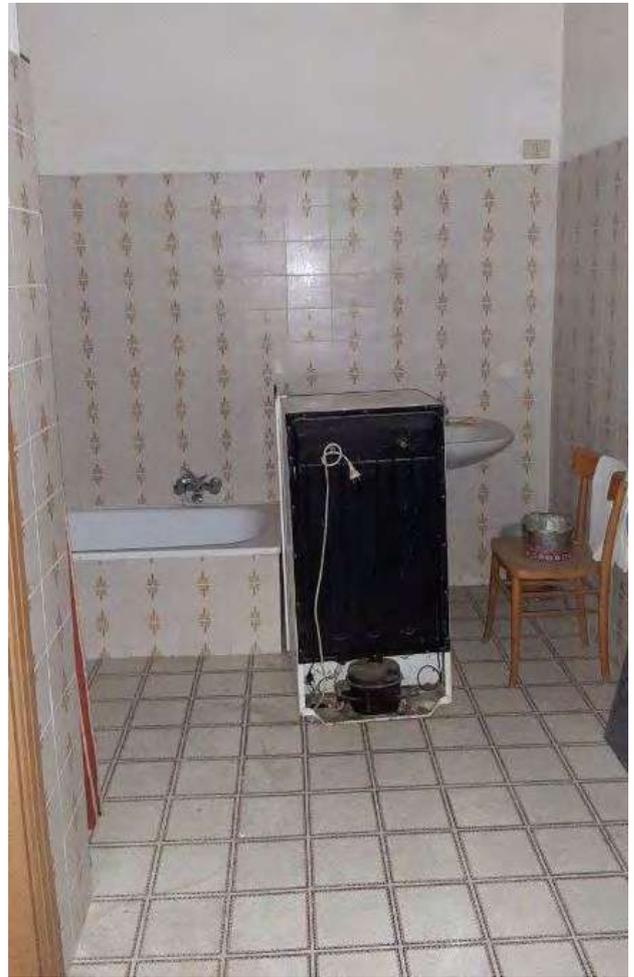
Foto 82 e 83 – Vista rispettivamente del locale tecnico e di uno dei WC comuni al piano primo accessibili dal corridoio sul fronte (sub. 6).

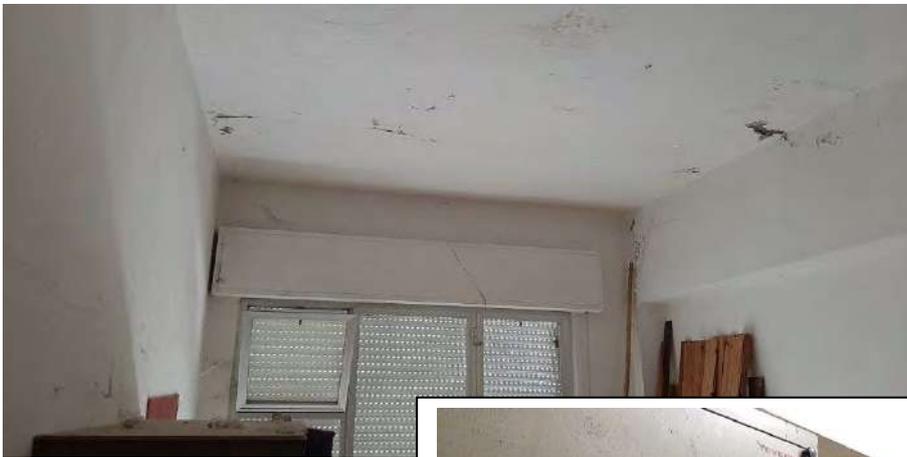
Foto 84 e 85 – Vista rispettivamente di soffitto significativo di una delle camere al piano primo e di parte degli impianti all'interno del locale tecnico di cui sopra.

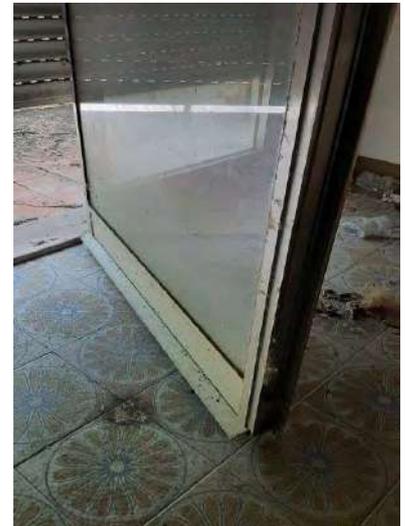
Foto 89 e 90 – Particolari sulle finiture interne ed infissi esterni nelle camere al P1 dell'albergo (sub. 6).
