**RILIEVO FOTOGRAFICO
UNITA' IMMOBILIARE SEMINTERRATO
(PART. 911 SUB 2)**

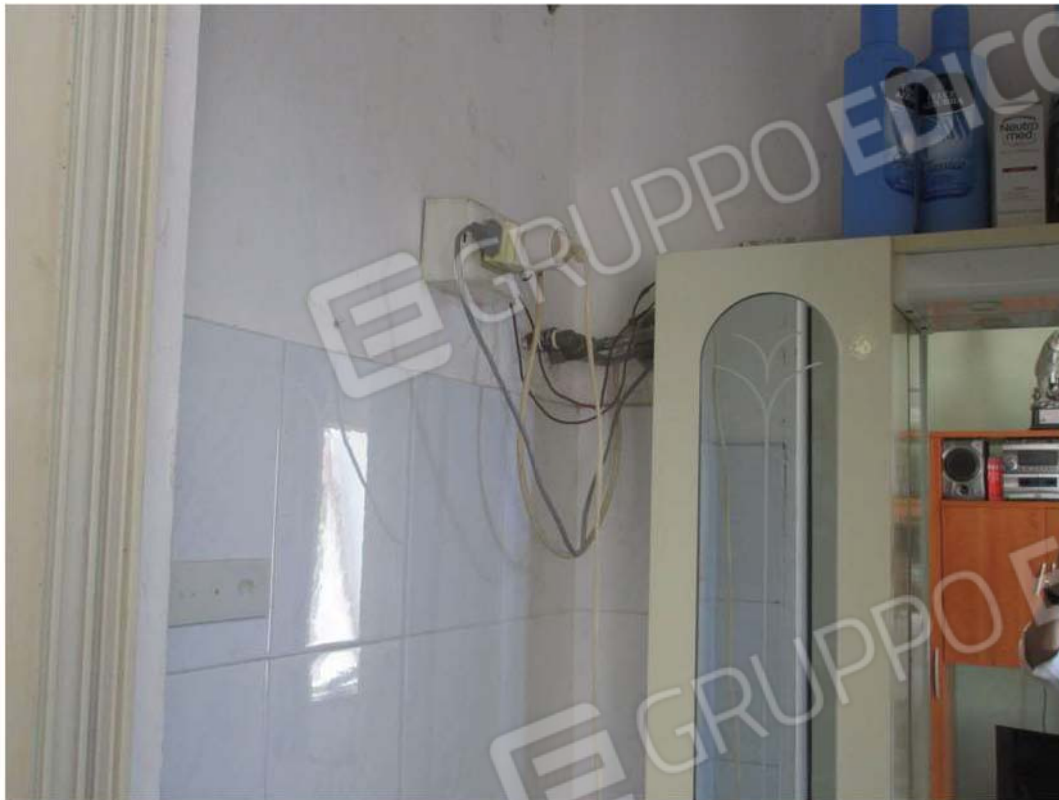
Foto 23: Scorcio del servizio igienico -

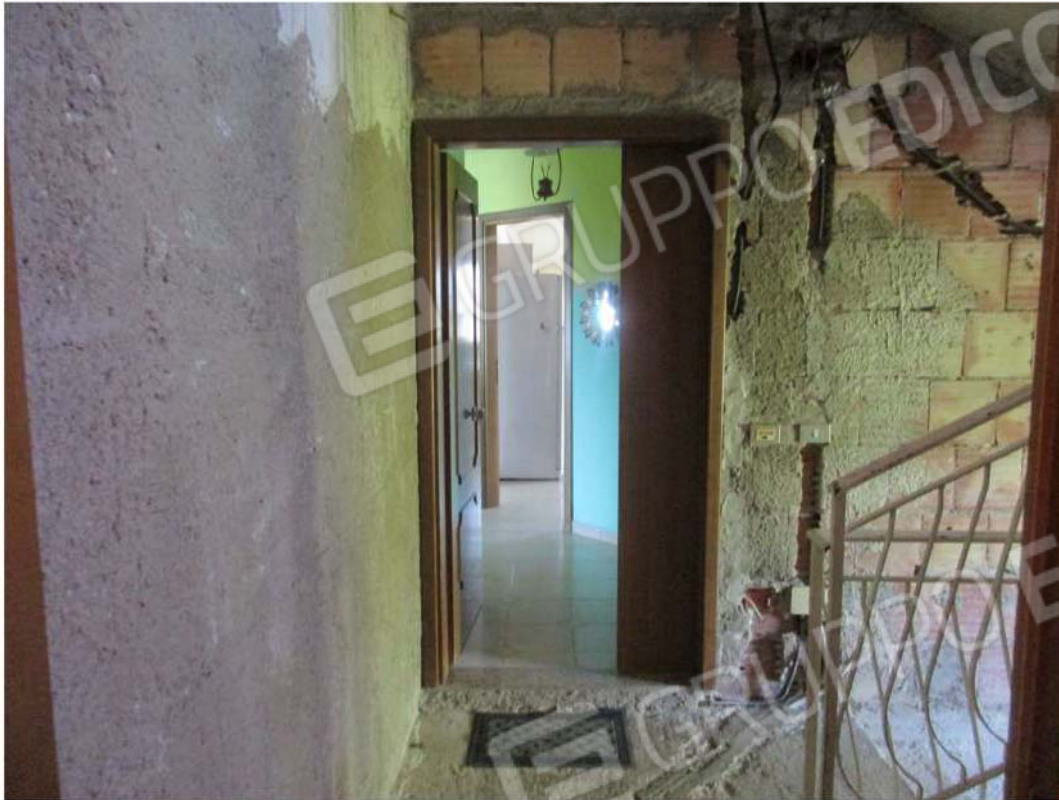
Foto 41: L'ingresso all'appartamento. Il vano scale al rustico

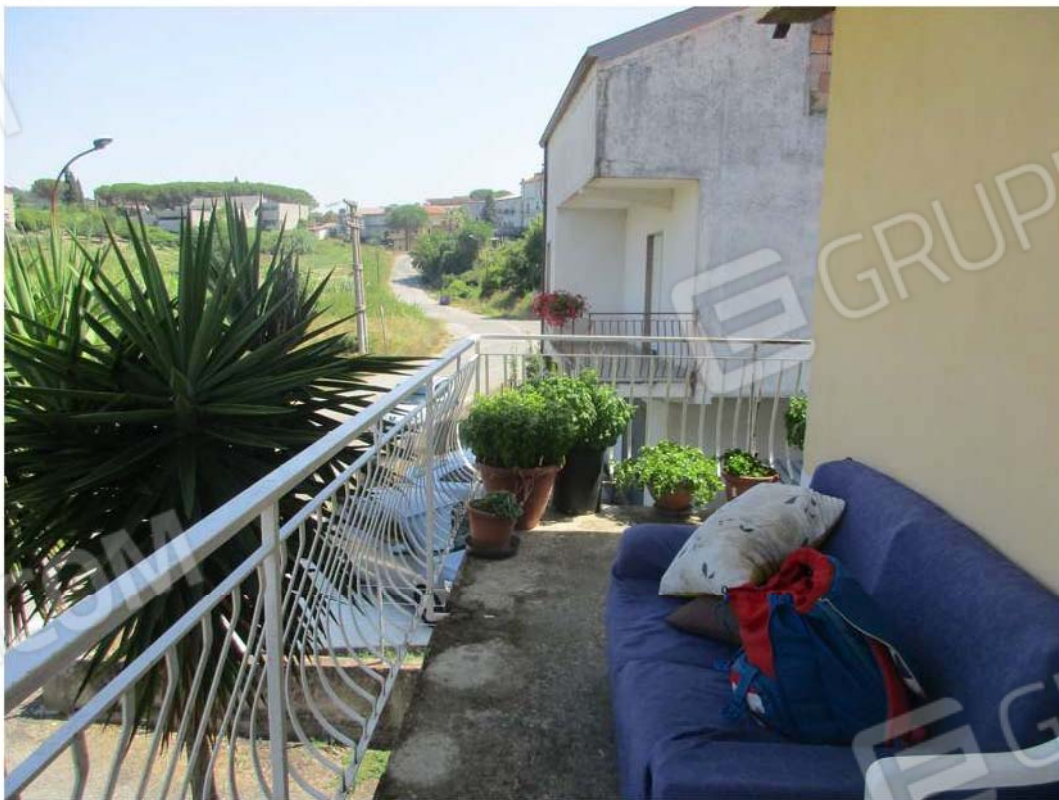
Foto 54: Il balcone ovest dal lato opposto

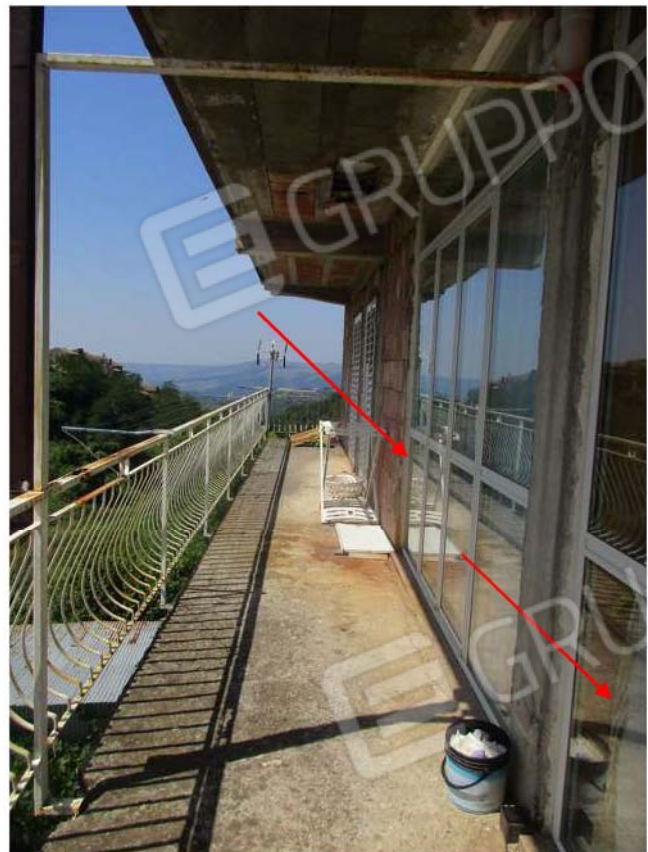
Foto 58: Il balcone sul fronte est: in evidenza le due vetrate con le quali è stata confinata l'area destinata a veranda

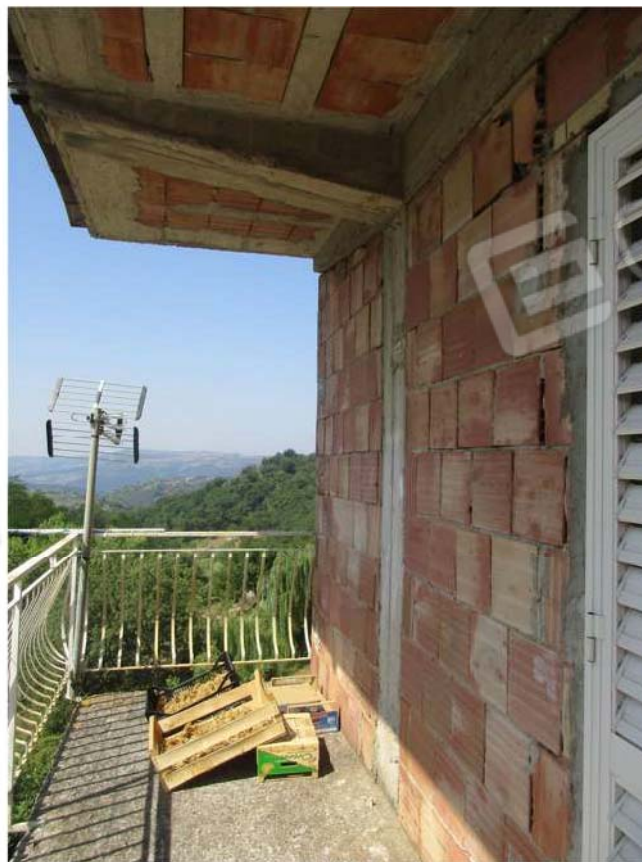
Foto 78: Il lato opposto del balcone di cui alla precedente foto
