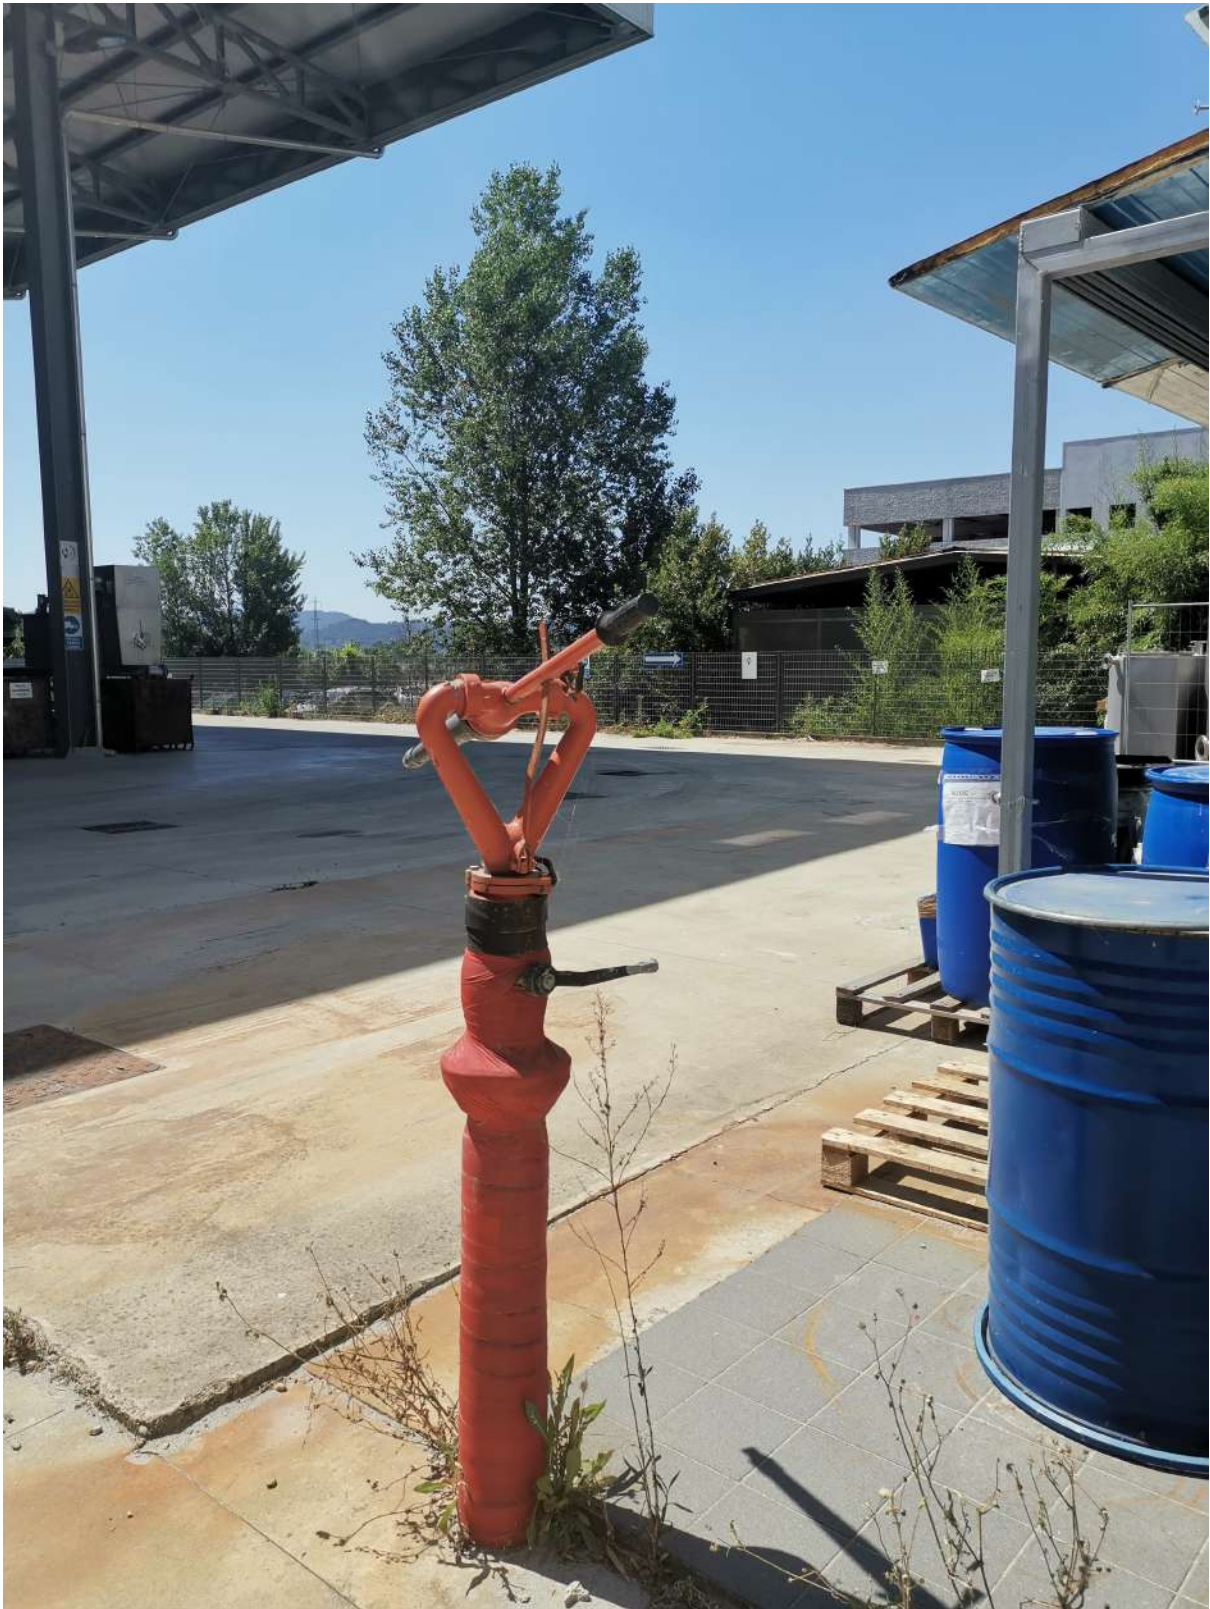
**Foto n. 6 \_ Sopralluogo 17/06/2020**

Il perimetro dell'impianto è dotato di spingarde antincendio e di idranti soprassuolo

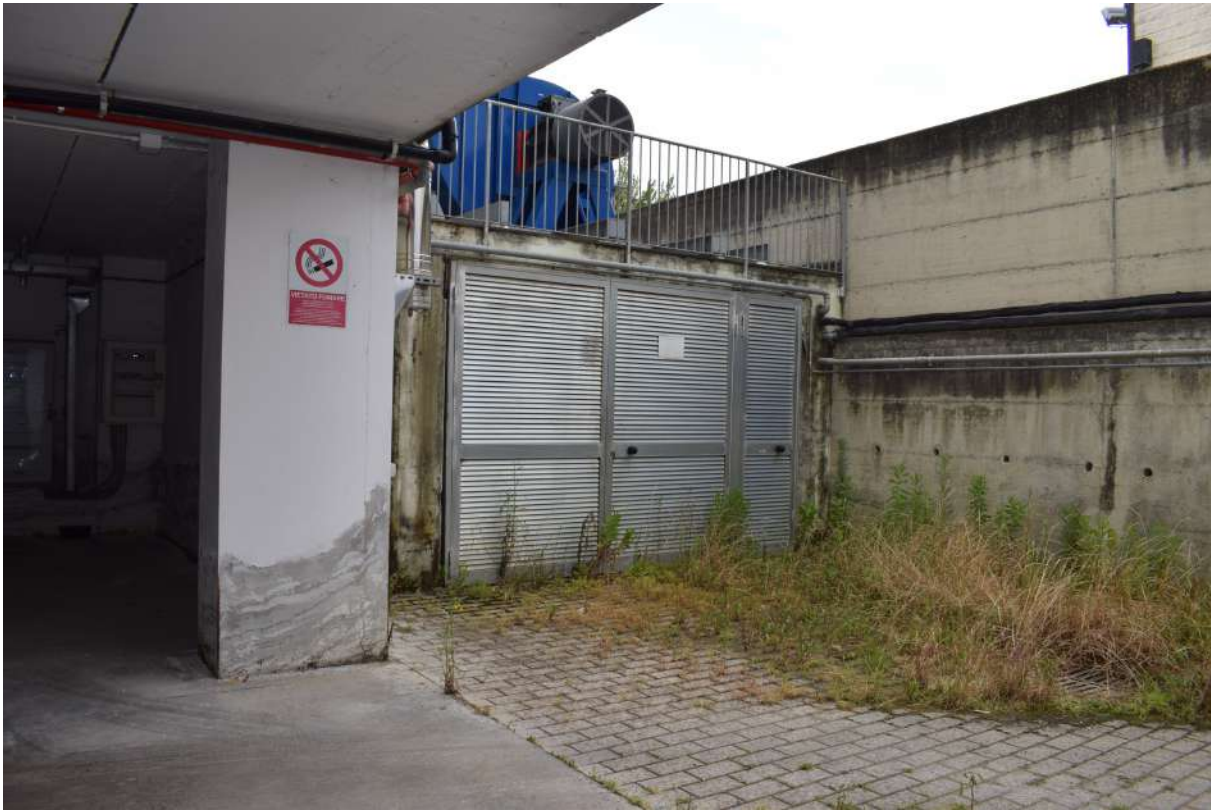
**Foto n. 9 \_ Sopralluogo 17/06/2020**

Palazzina uffici: piano seminterrato, locali tecnici esterni (locale autoclave e locale pompe antincendio)

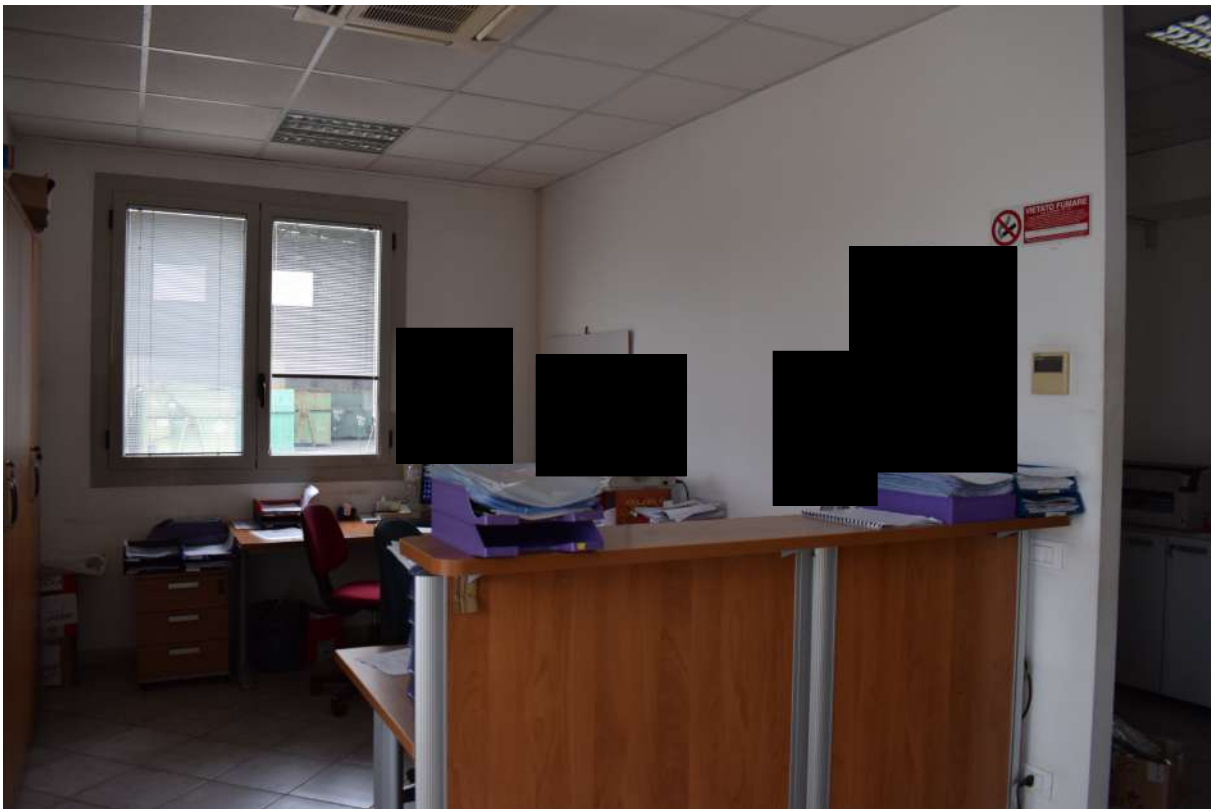
**Foto n. 14 \_ Sopralluogo 17/06/2020**  
Palazzina uffici: piano terra rialzato, accettazione/reception

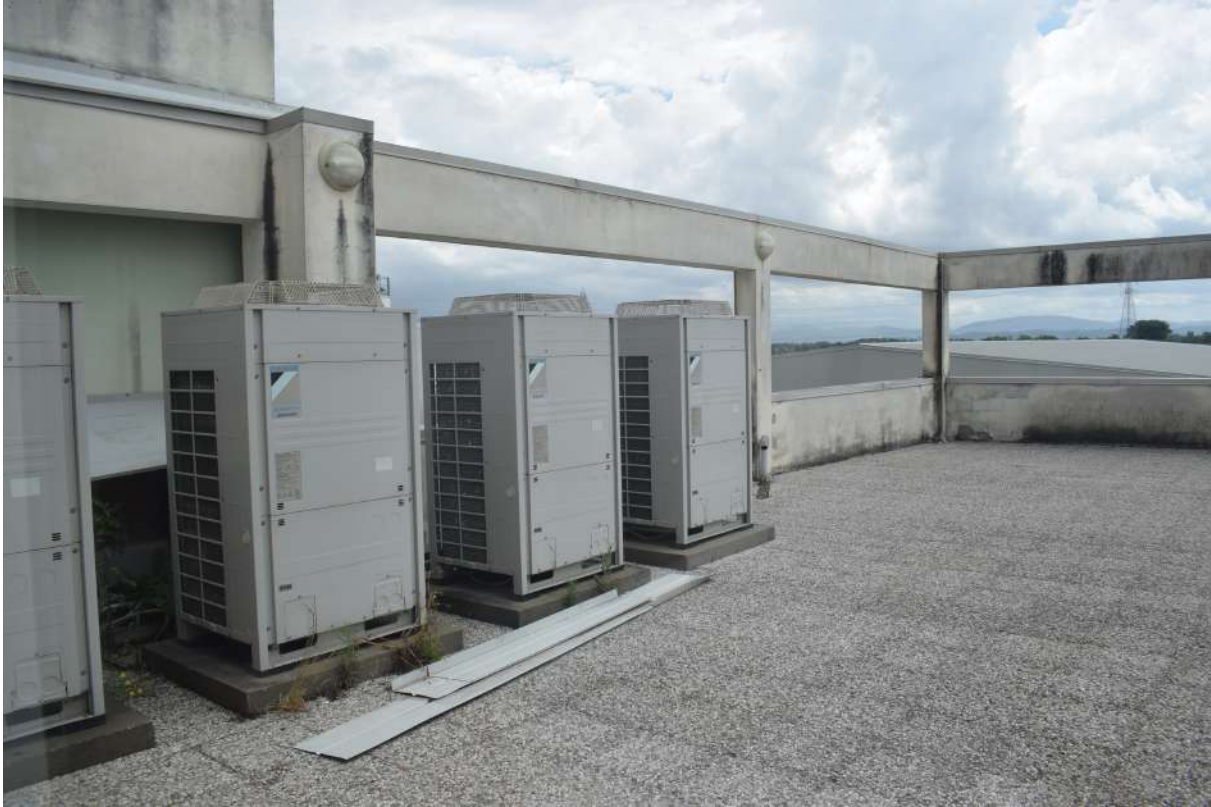
**Foto n. 27 \_ Sopralluogo 17/06/2020**

Palazzina uffici: sulla terrazza al piano terzo sono collocate le unità esterne dell'impianto di climatizzazione

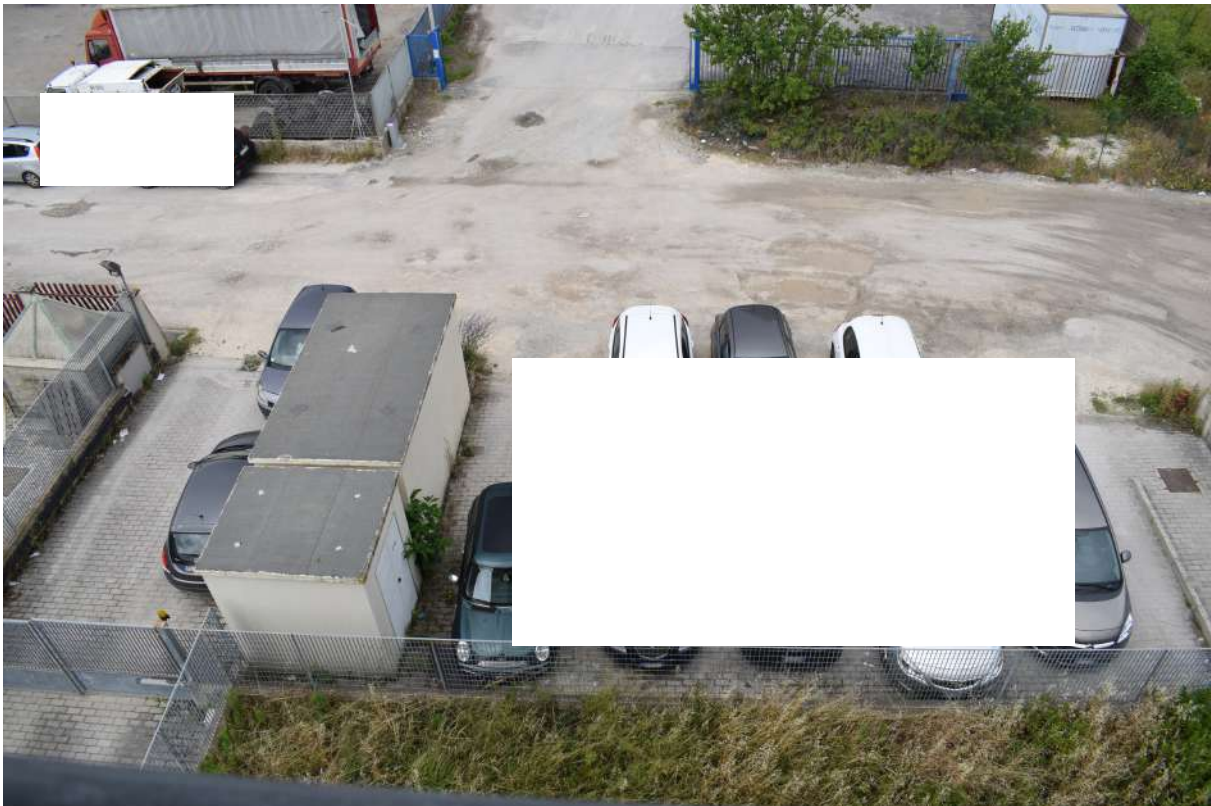
**Foto n. 28 \_ Sopralluogo 17/06/2020**

Il parcheggio e a lato la cabina elettrica visti dalla palazzina uffici

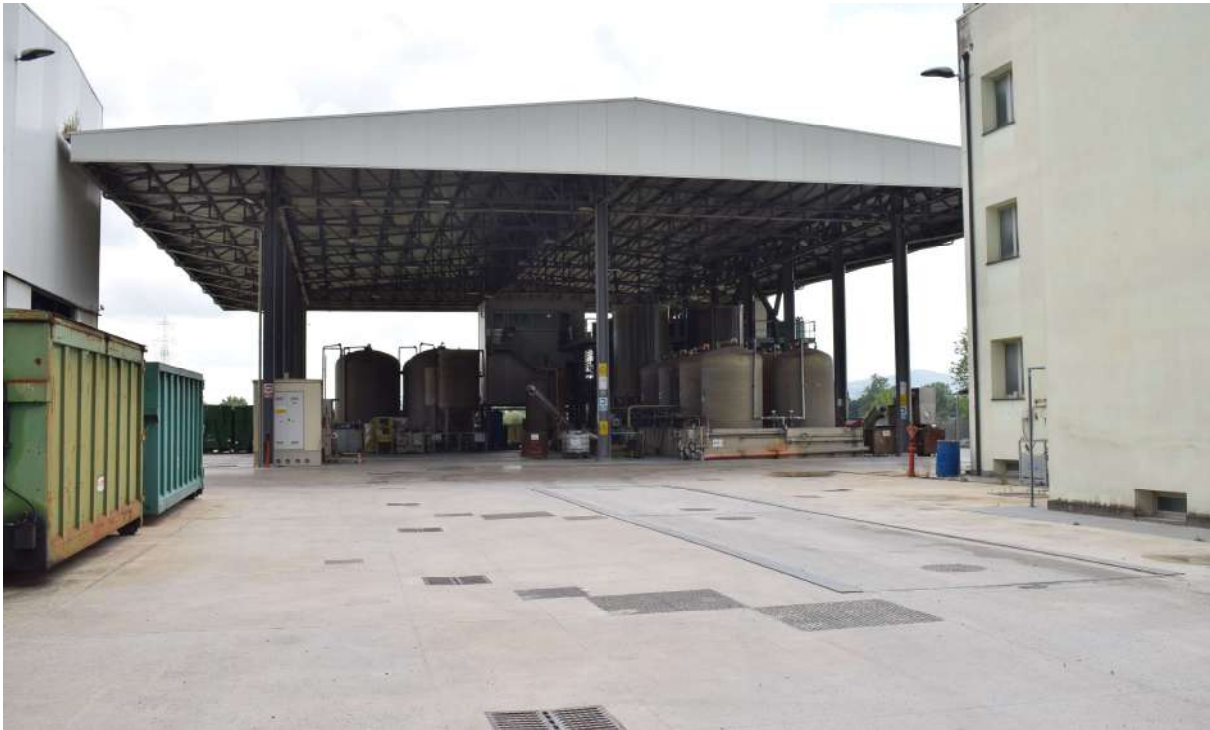
**Foto n. 29 \_ Sopralluogo 17/06/2020**

Capannone CP1 (capannone 4 in planimetria catastale), una grande tettoia con copertura a capanna per il ricovero dei macchinari per il trattamento dei rifiuti liquidi

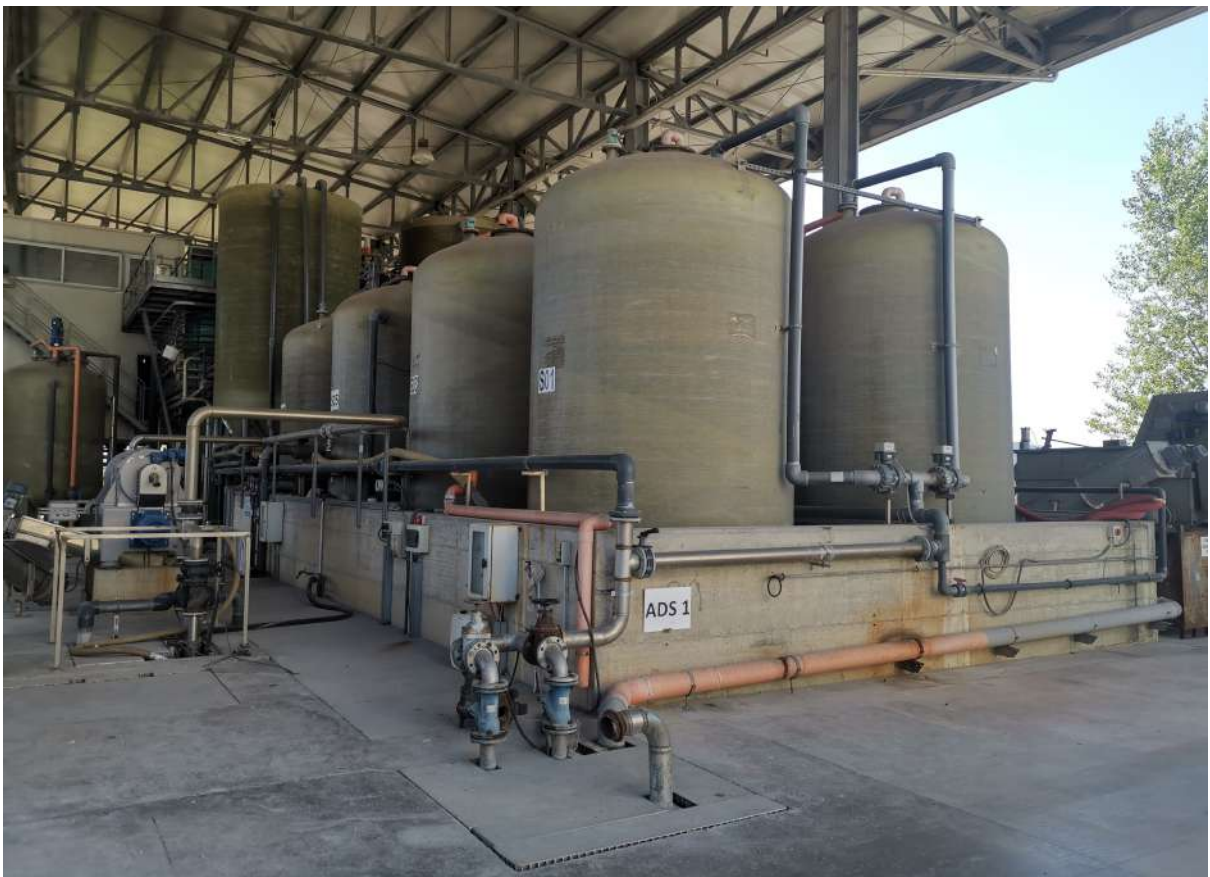
**Foto n. 30 \_ Sopralluogo 17/06/2020**

Capannone CP1 (tettoia): 8 silos stoccaggio

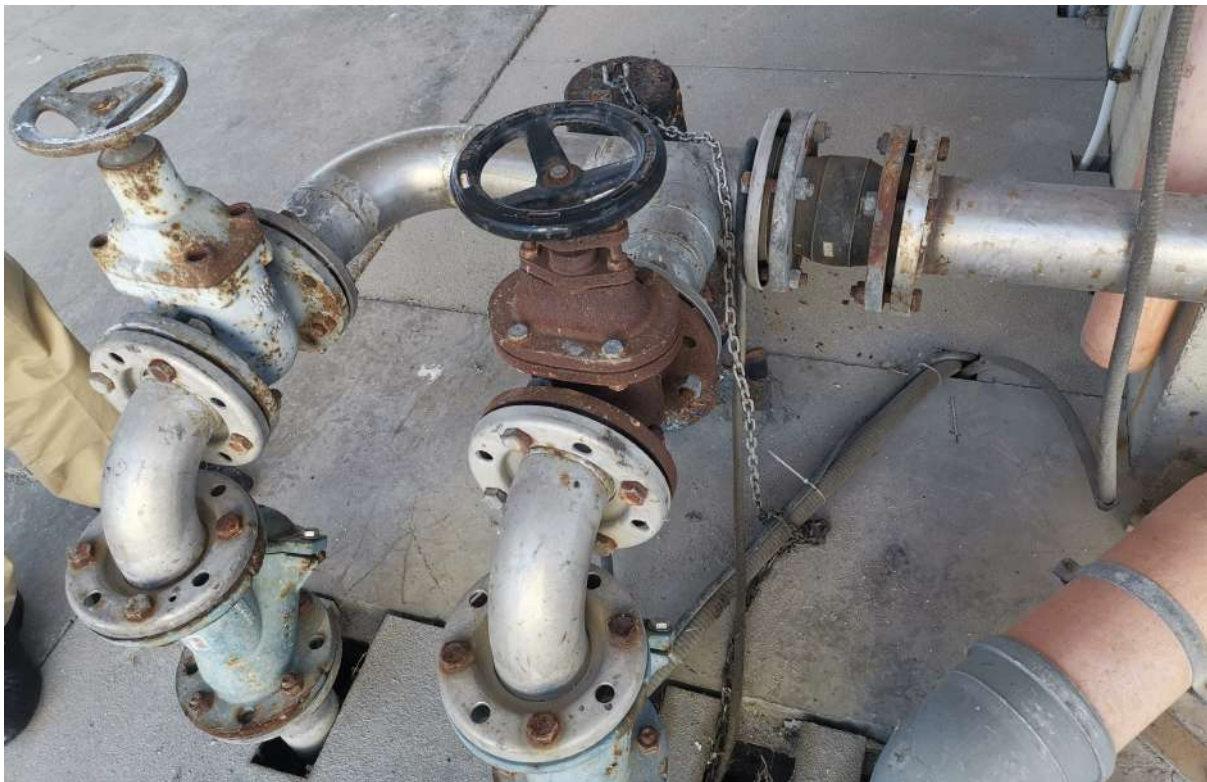
**Foto n. 34 \_ Sopralluogo 17/06/2020**  
Capannone CP1: particolare delle condizioni di manutenzione delle tubazioni e raccordi dei silos

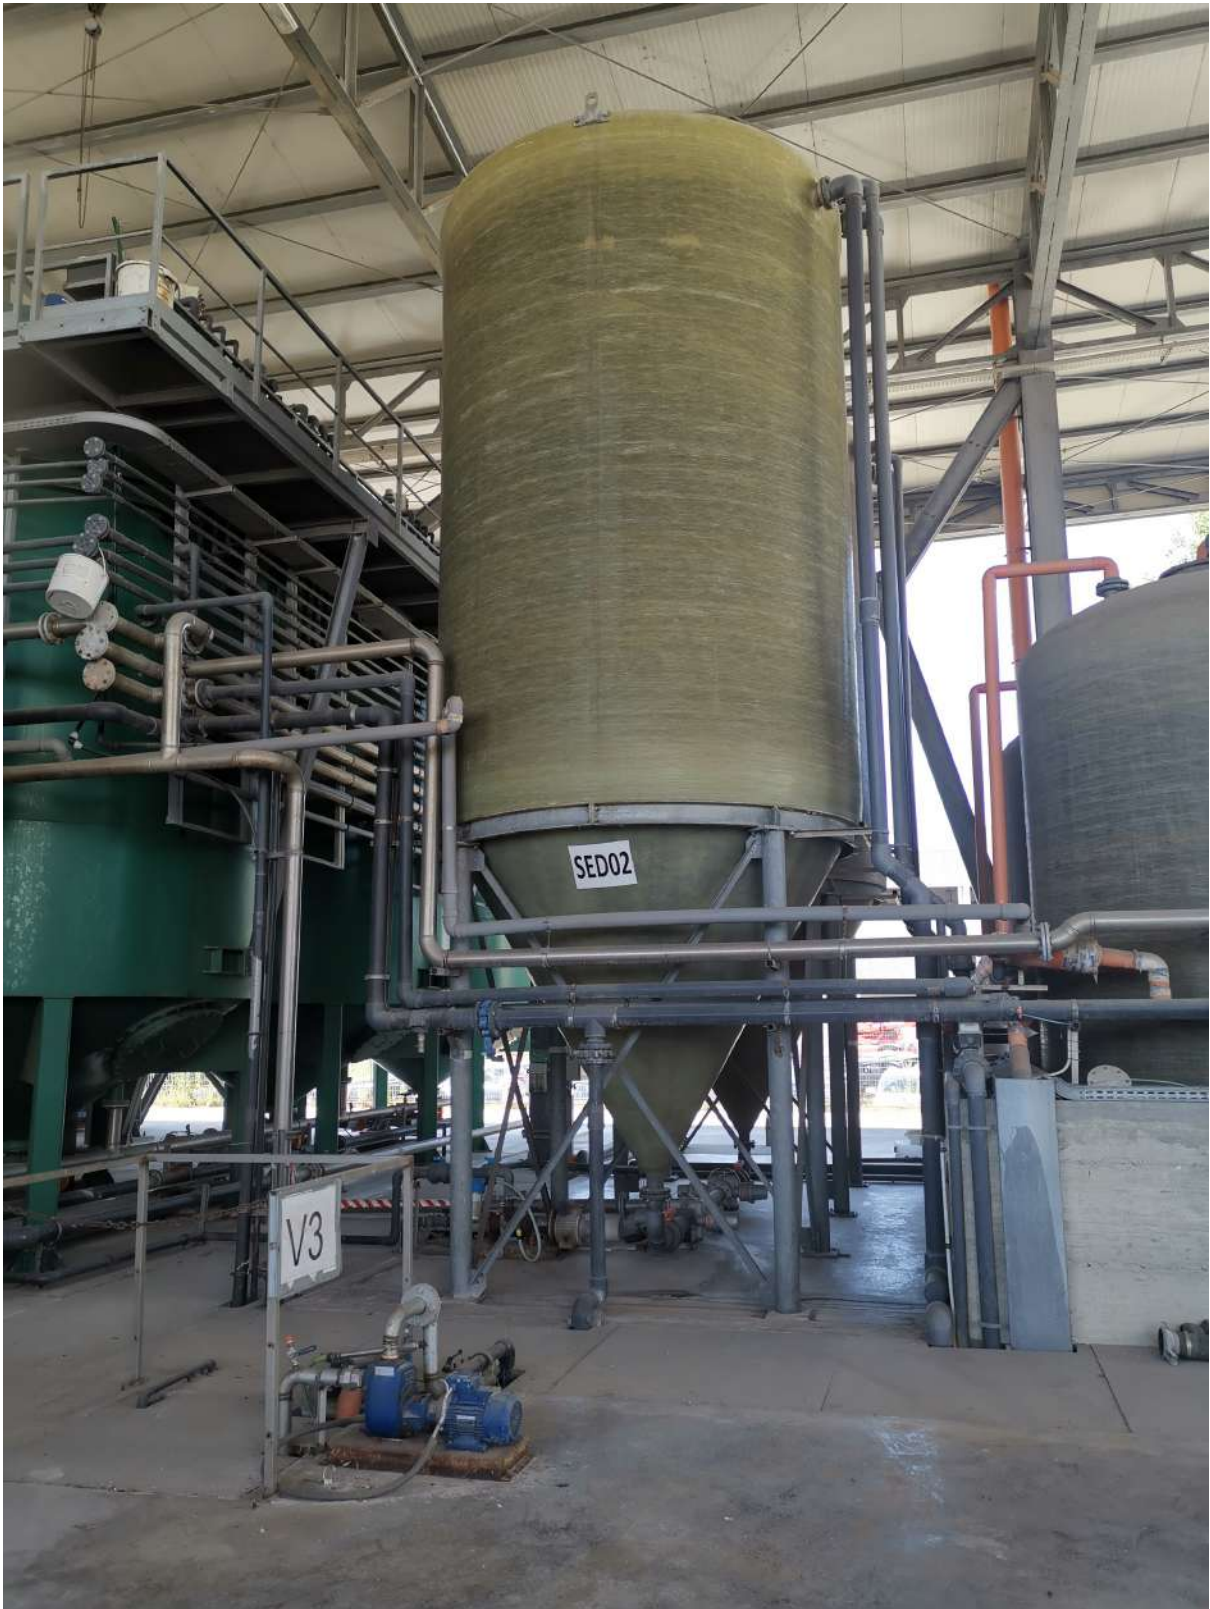
**Foto n. 37 \_ Sopralluogo 17/06/2020**

Capannone CP1 (capannone 4):

Sedimentatori (i fanghi del refluo si depositano sul fondo e rimane il liquido)

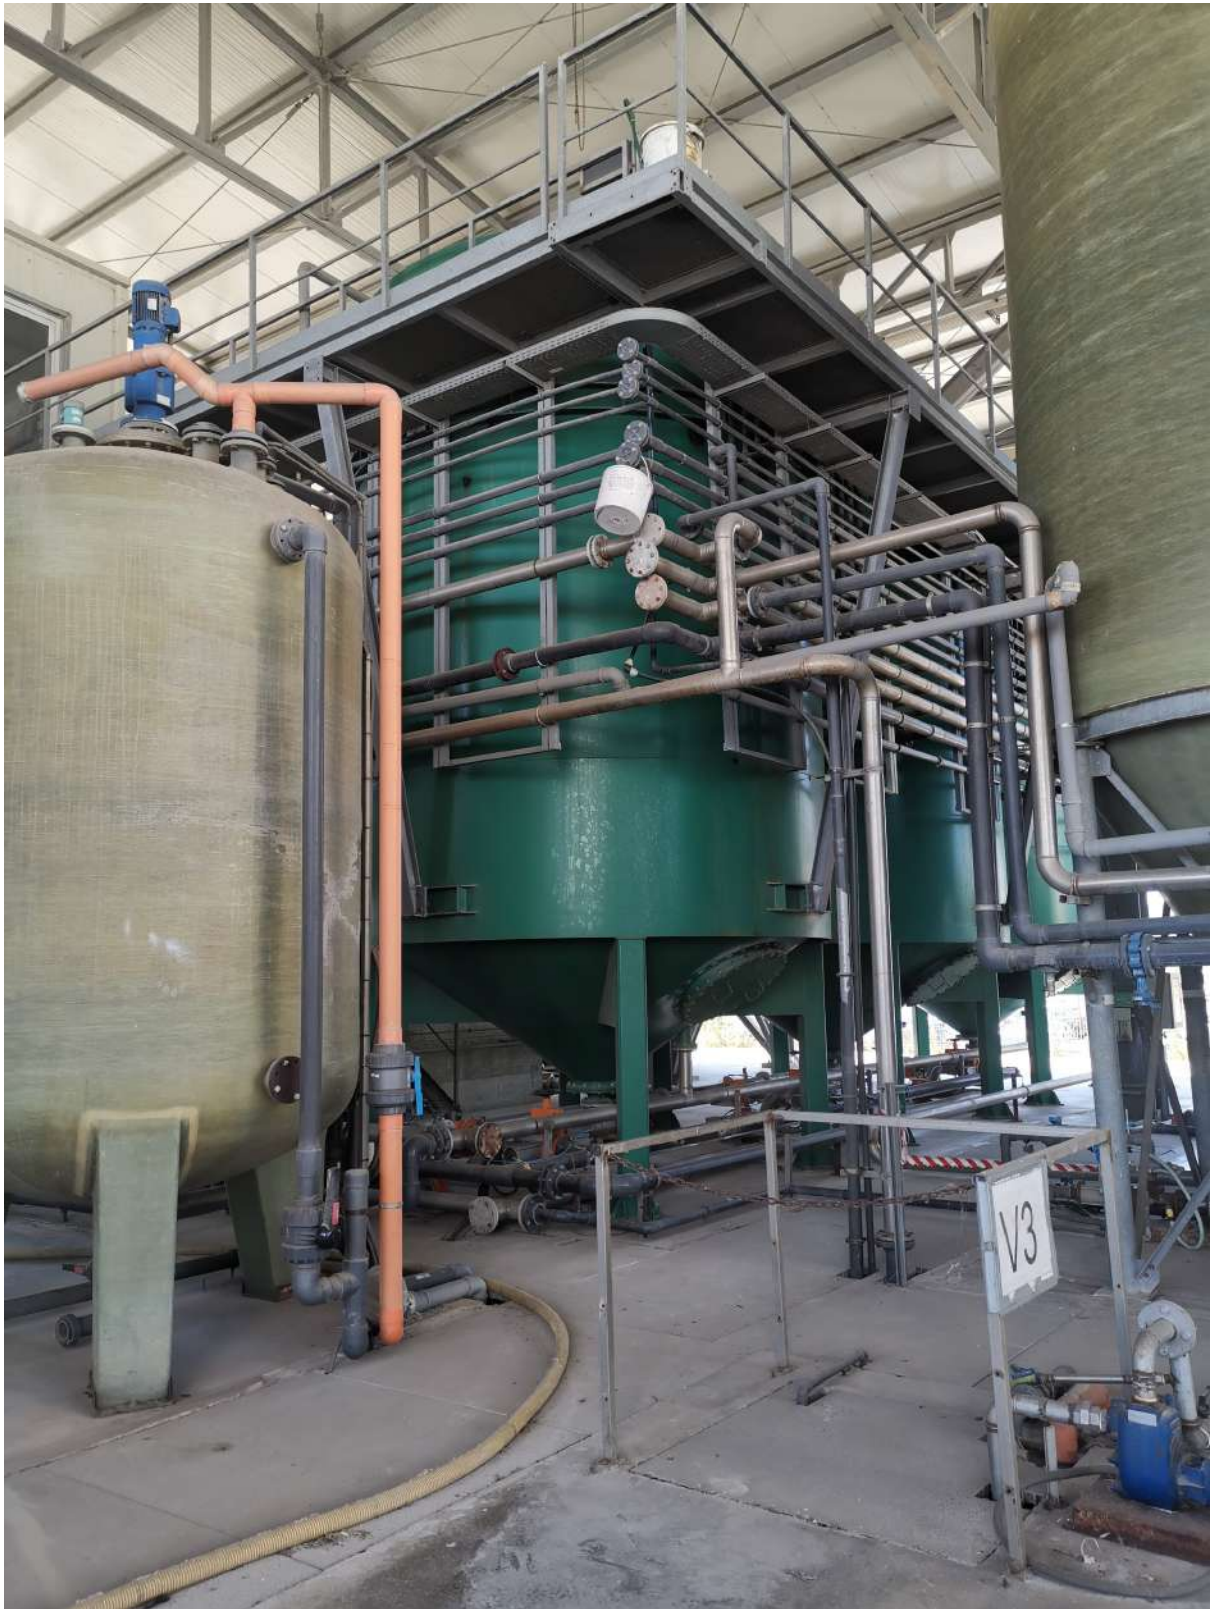
**Foto n. 38 \_ Sopralluogo 17/06/2020**

Capannone CP1 (capannone 4):

Reattori (aggiunti con AIA n. 43/2013) in cui avviene la reazione chimica per far precipitare il fango

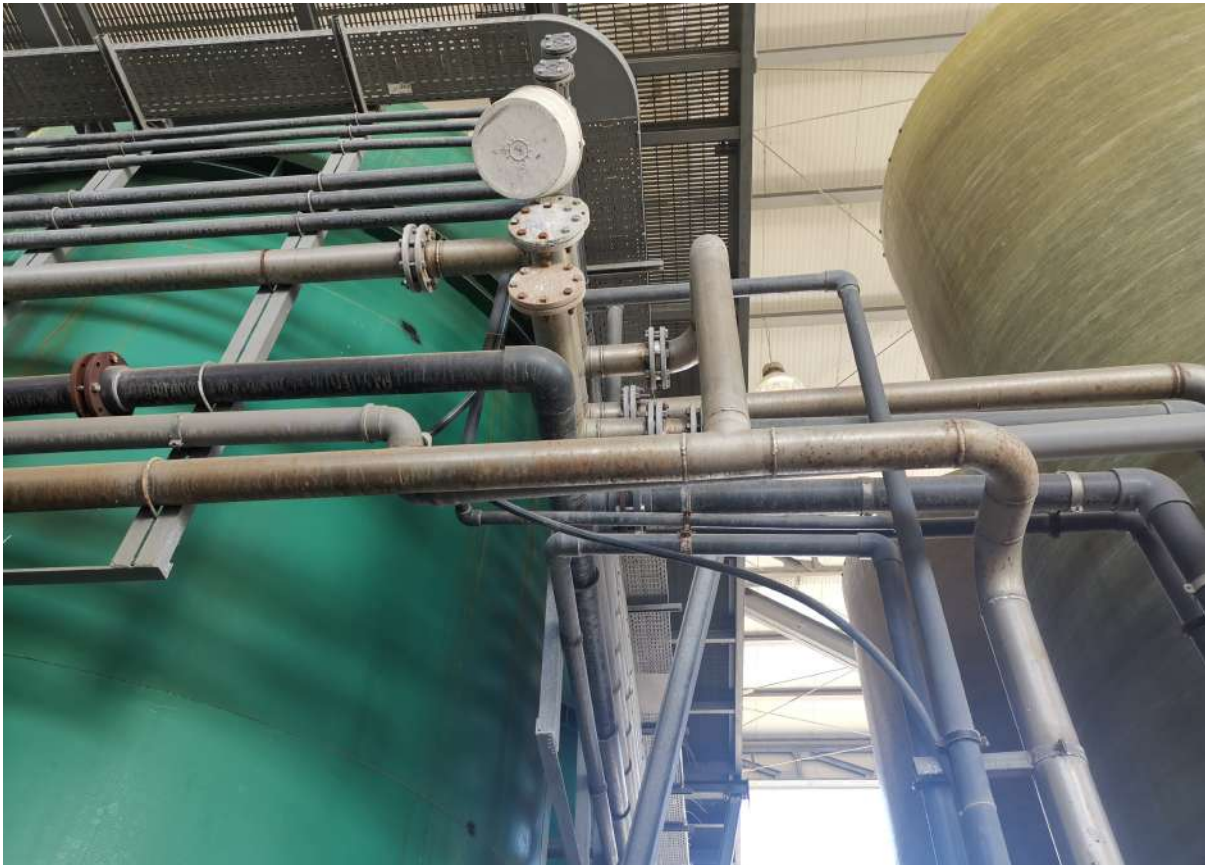
**Foto n. 39 \_ Sopralluogo 17/06/2020**

Capannone CP1: particolare dei reattori con in alto la passerella sopraelevata in acciaio

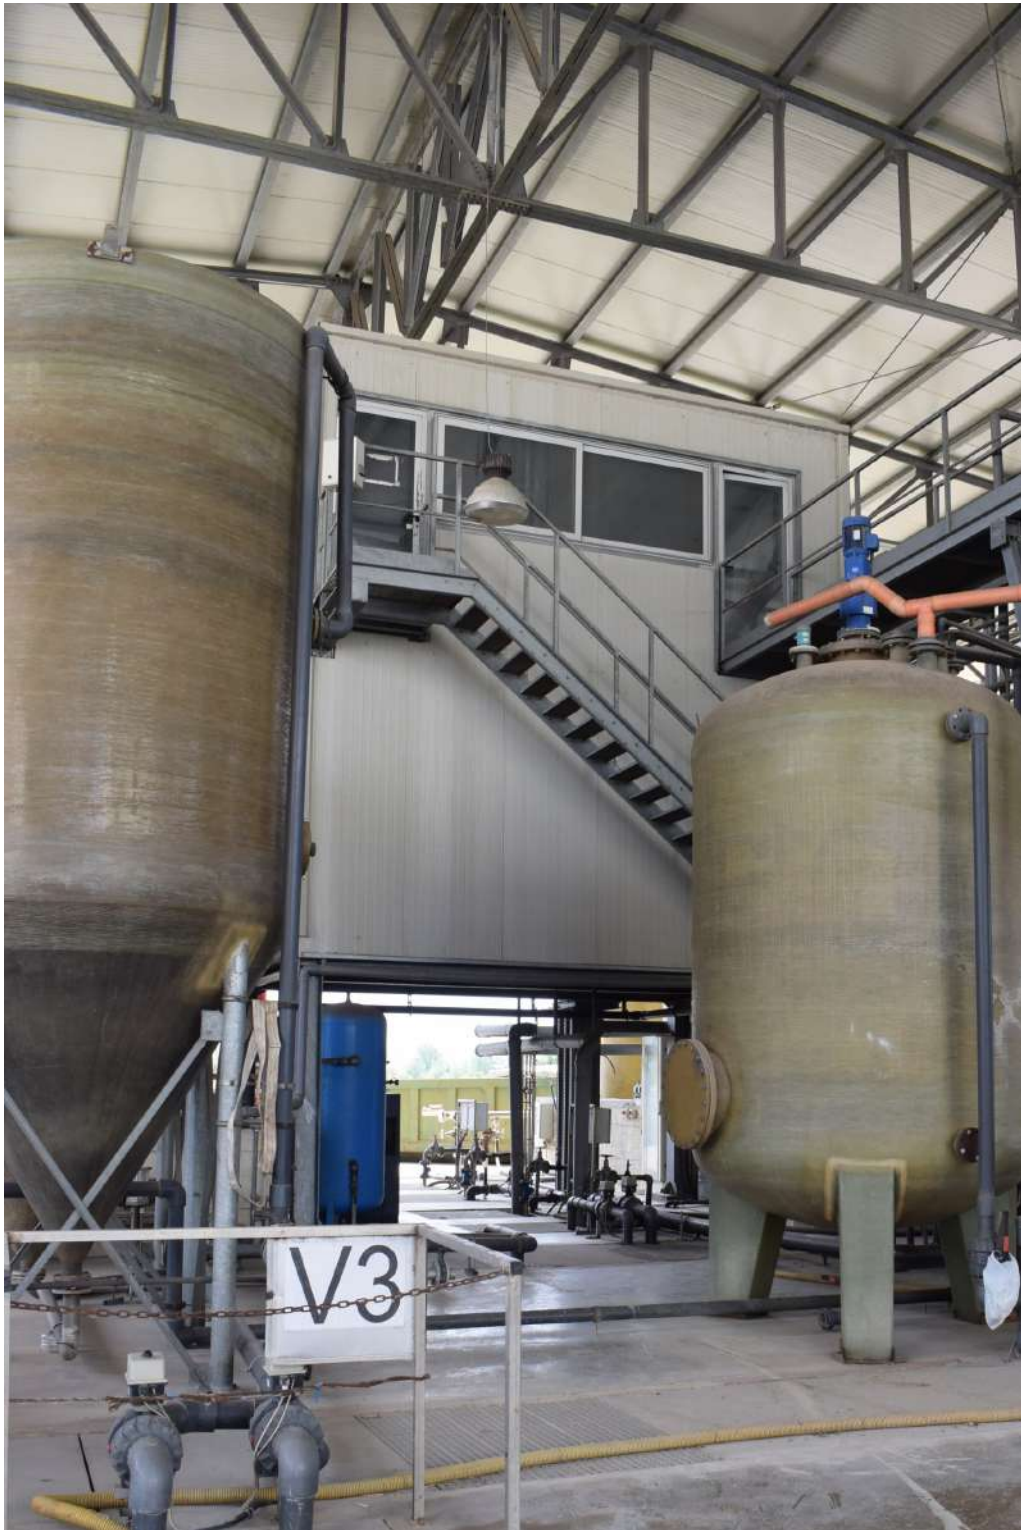
**Foto n. 53 \_ Sopralluogo 17/06/2020**

Capannone CP1: Sala controllo e officina con quadri elettrici  
composta di due piani, raggiungibile mediante scale e passerelle in acciaio  
(locali realizzati con AIA n. 43/2013)

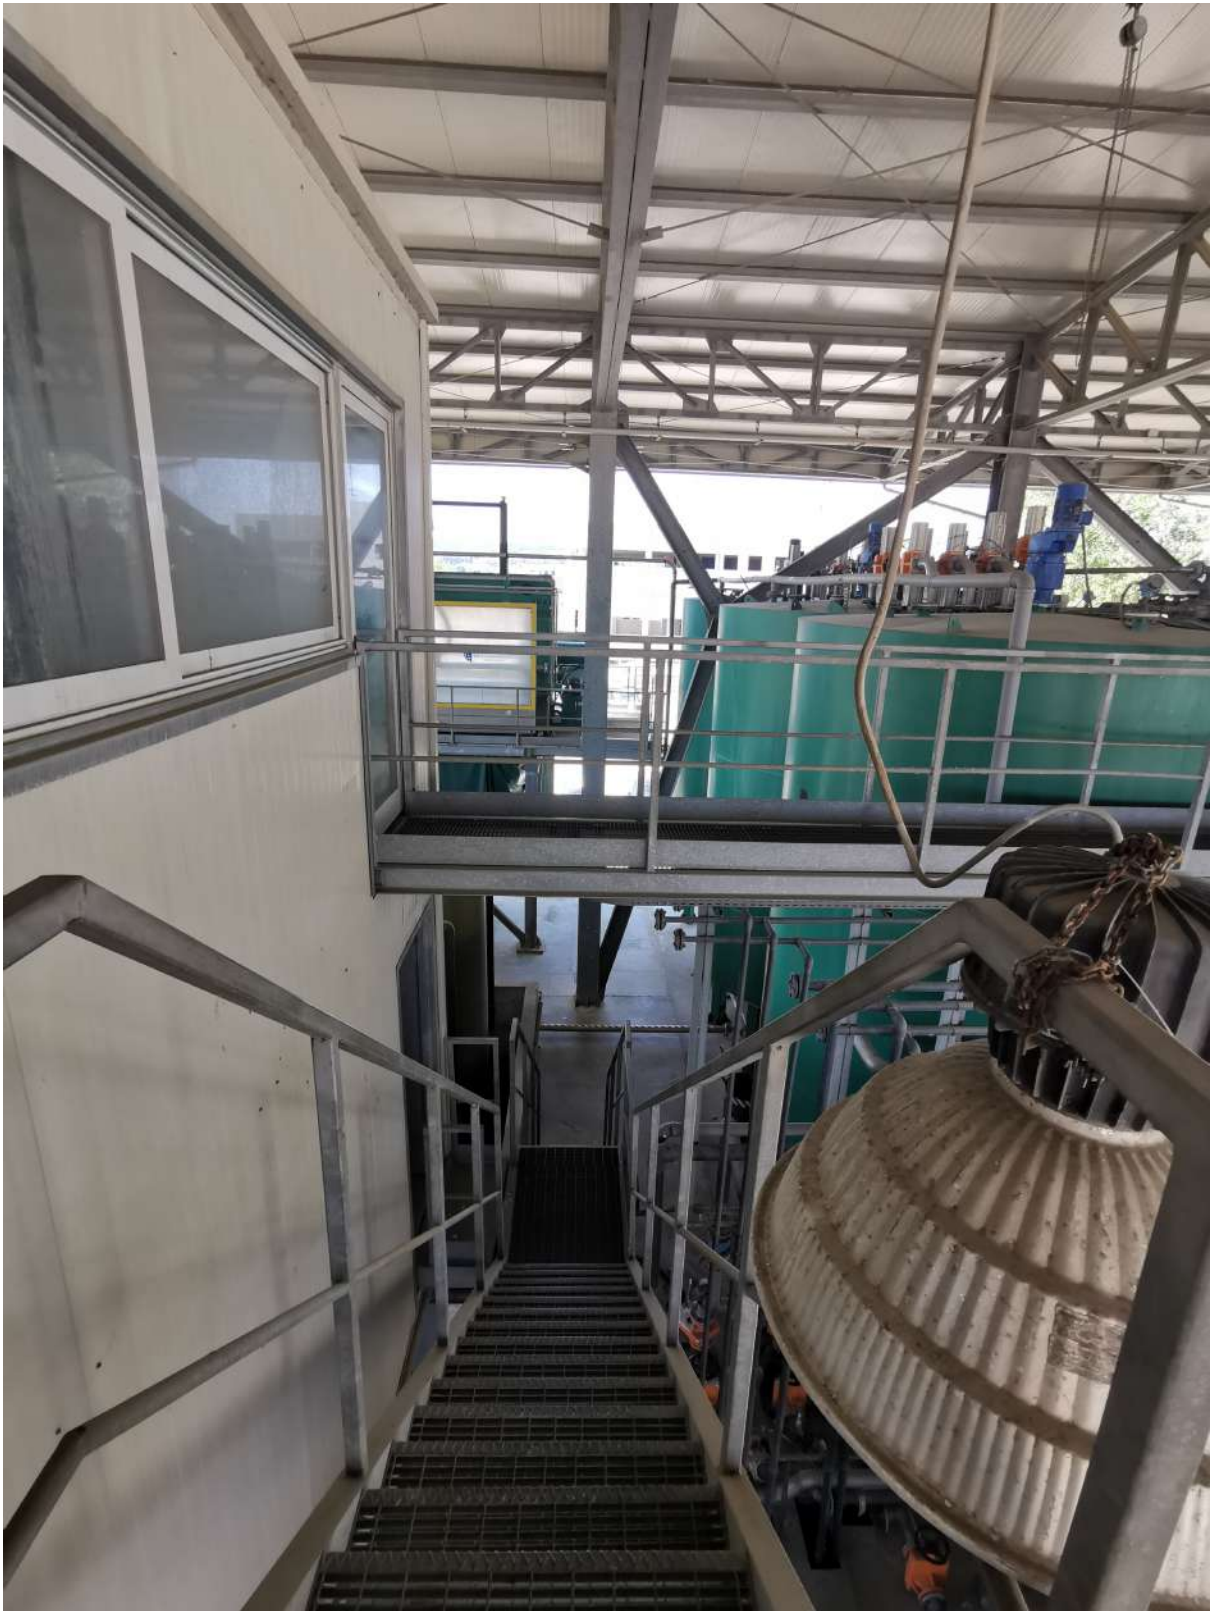
**Foto n. 56 \_ Sopralluogo 17/06/2020**

Capannone CP1: sala controllo e officina composta di due piani (1 locale per ciascun piano) e raggiungibile da scale e passerelle in acciaio

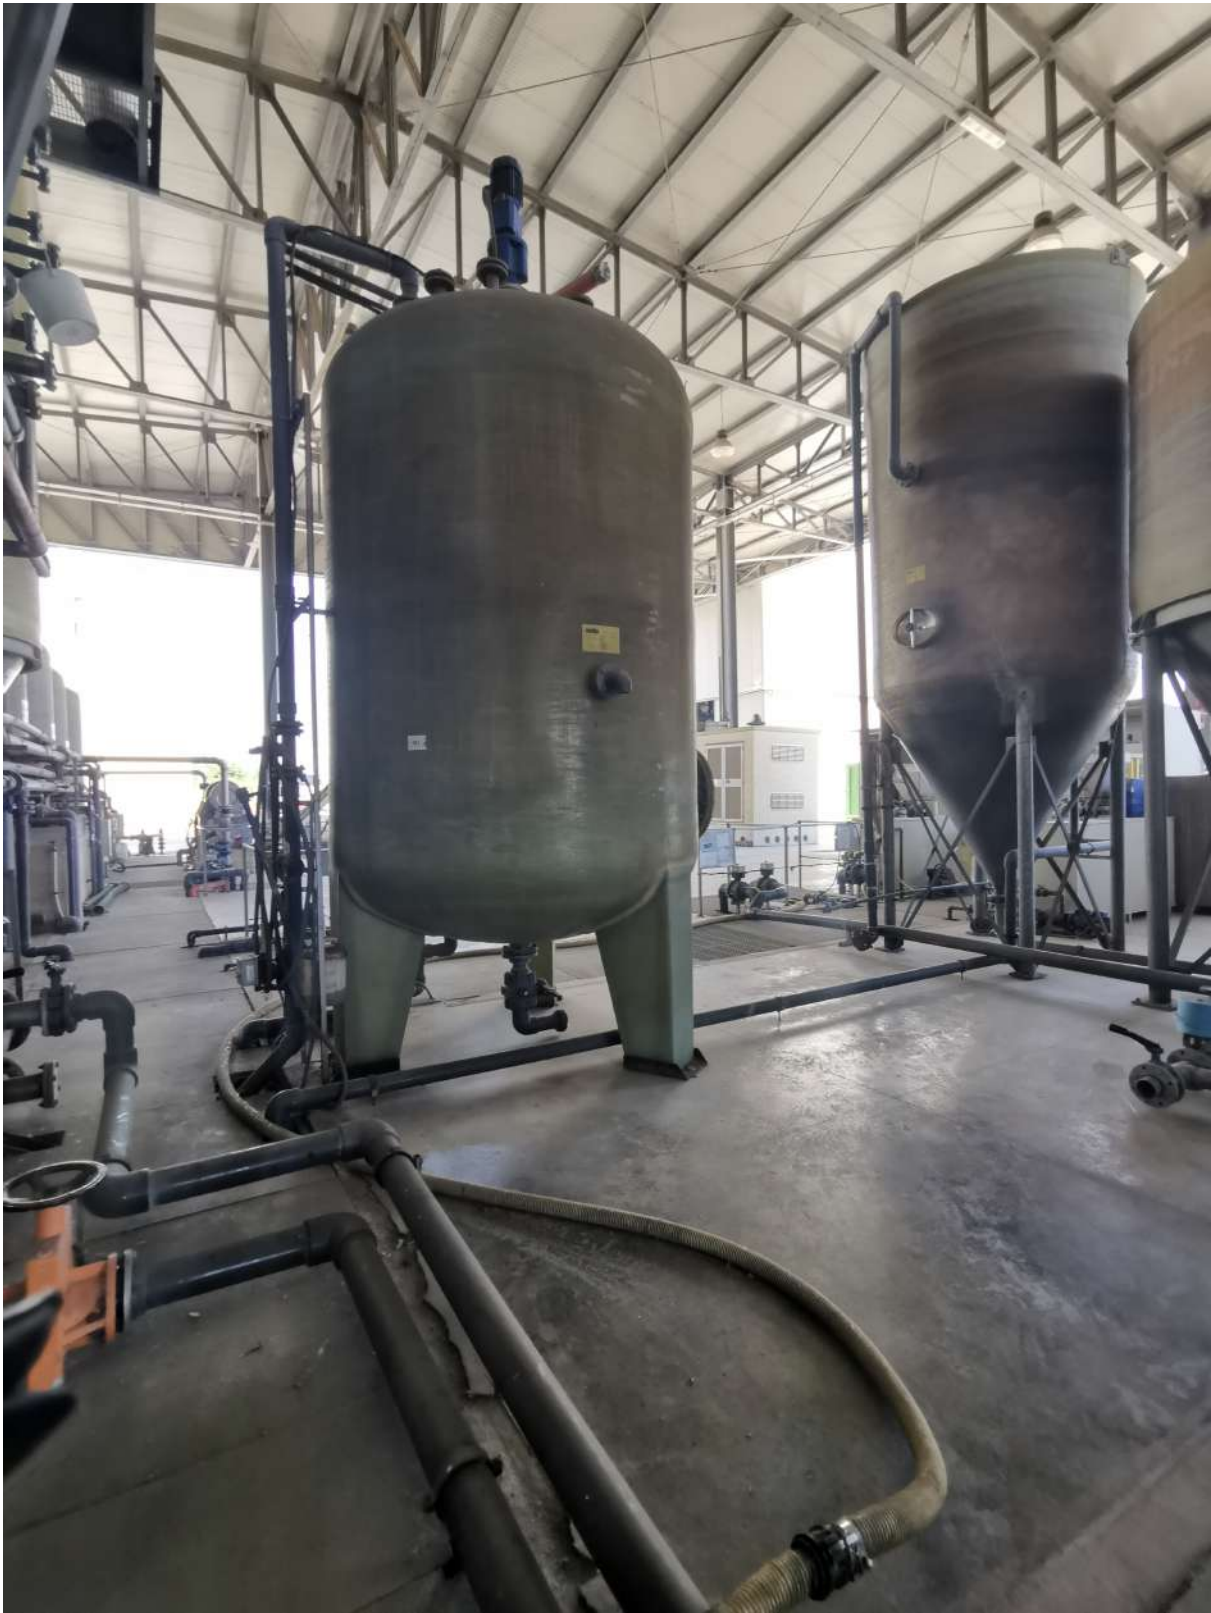
**Foto n. 57 \_ Sopralluogo 17/06/2020**

Capannone CP1, concepito come un deposito esterno di stoccaggio, selezione e trattamento dei rifiuti, dotato di copertura, oltre area destinata a silos per il trattamento rifiuti liquidi pericolosi e non

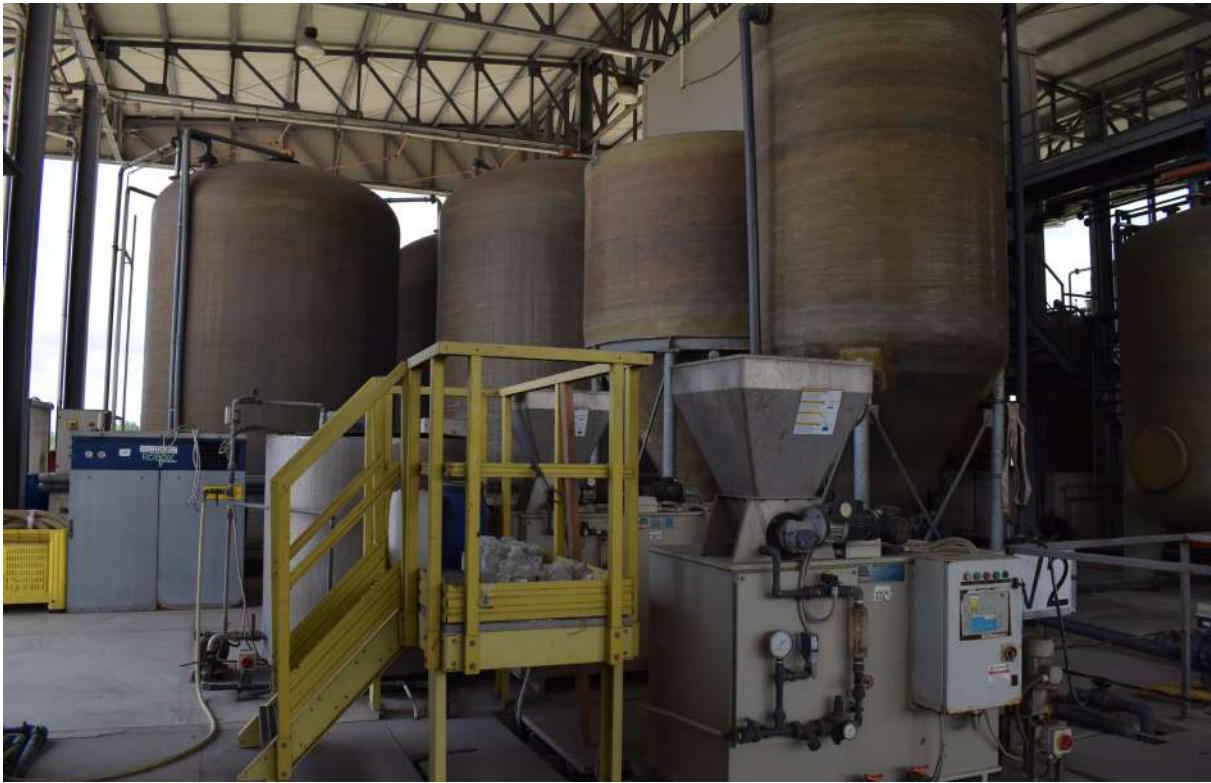
**Foto n. 58 \_ Sopralluogo 17/06/2020**

Capannone CP1: i silos e serbatoi di trattamento e depurazione dei rifiuti liquidi

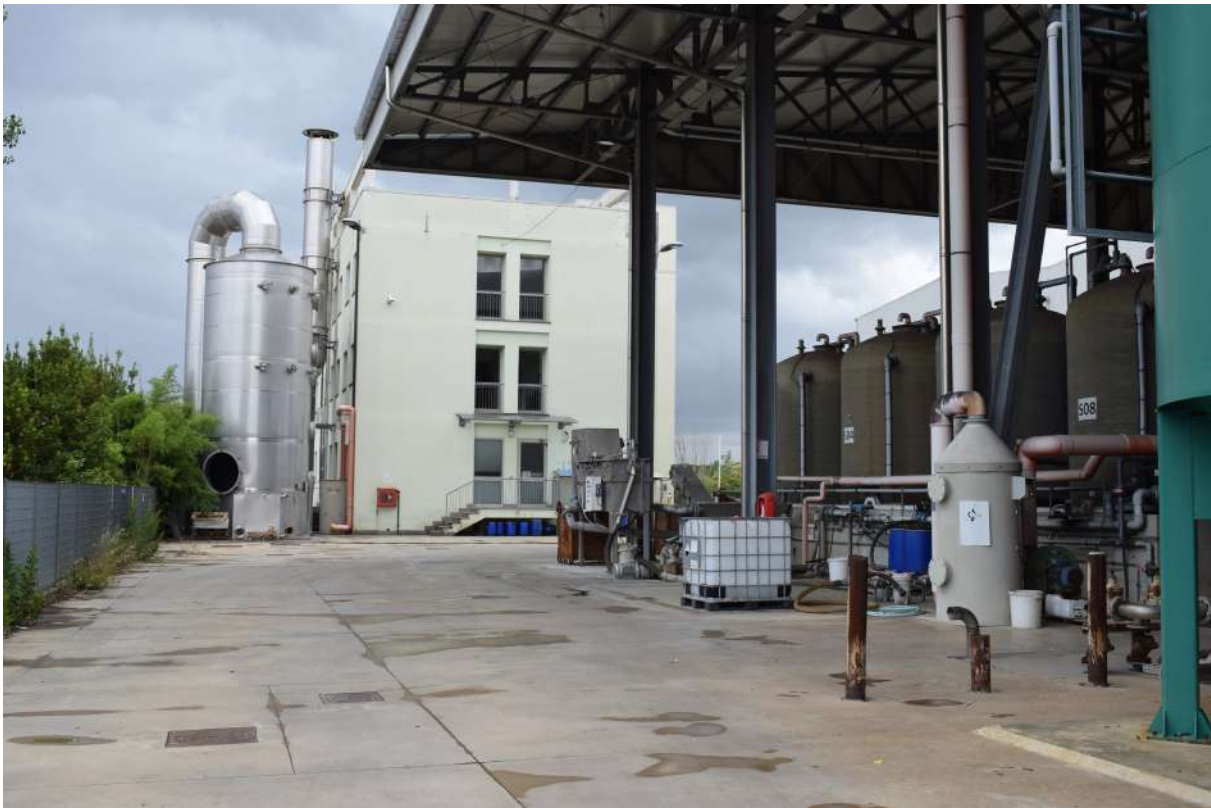
**Foto n. 59 \_ Sopralluogo 17/06/2020**

Torri abbattimento fumi / Scrubber (da completare e non funzionanti) per depurazione aria in prossimità della palazzina uffici

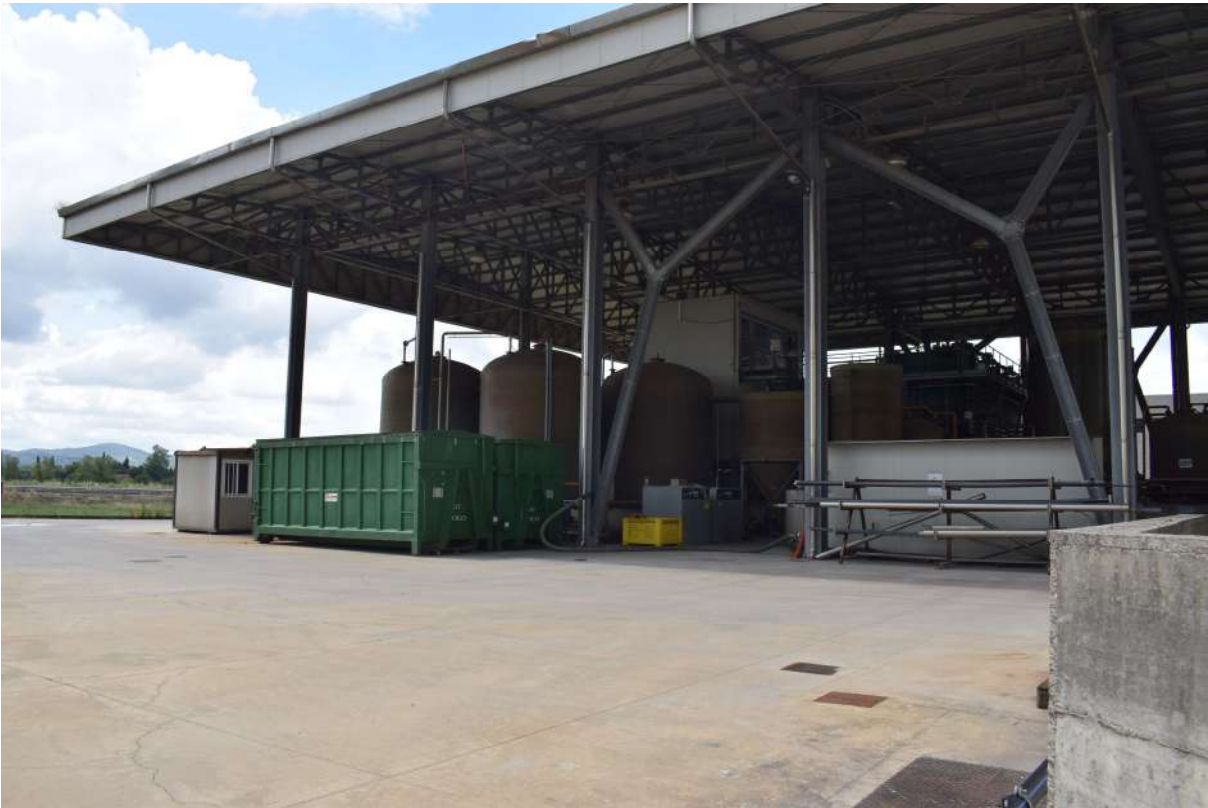
**Foto n. 62 \_ Sopralluogo 17/06/2020**

La grande tettoia delle dimensioni di 50,40\*36,65 metri di altezza pari a 9,90 metri, realizzata con copertura a capanna per il ricovero dei macchinari per il trattamento dei rifiuti liquidi
