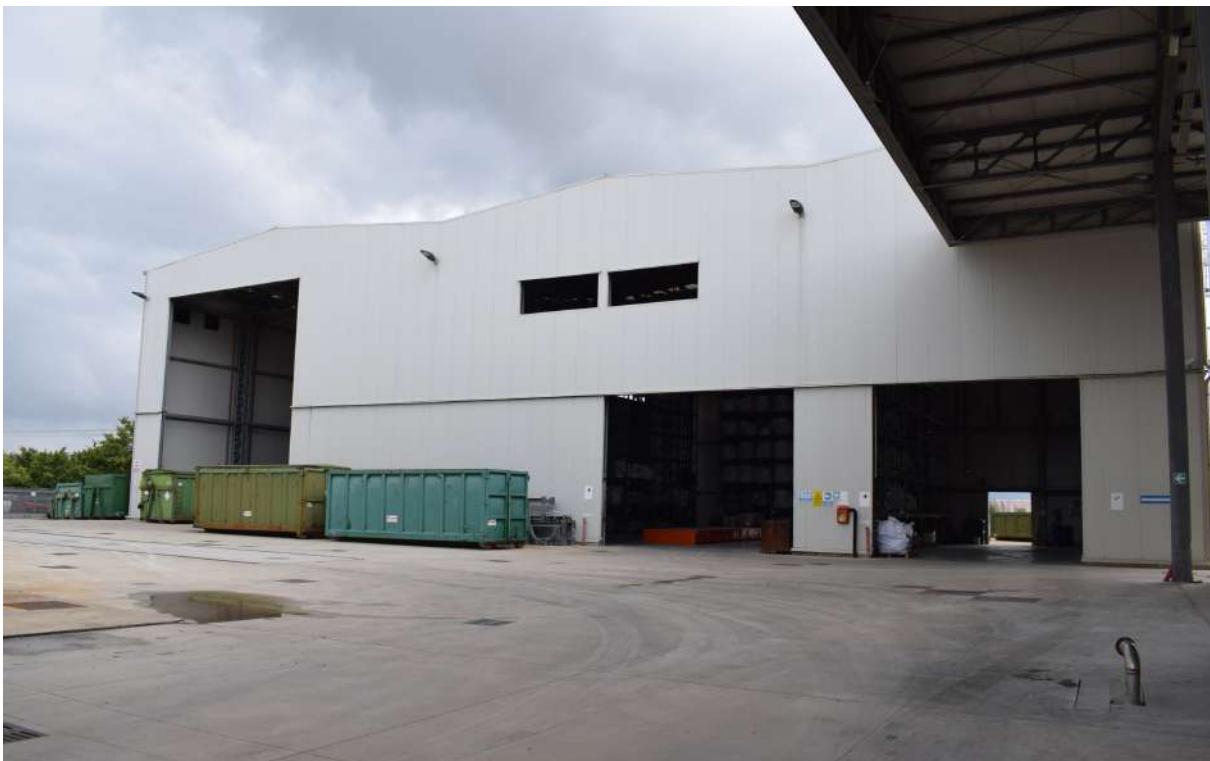
**Foto n. 63 \_ Sopralluogo 17/06/2020**

Il Capannone CP2, CP3 e CP4 (capannone 3 in planimetria catastale): un capannone di un piano fuori terra per stoccaggio, selezione e trattamento dei rifiuti suddiviso in 3 capannoni a pianta rettangolare accostati
