Prese fotografiche

STUDIO DI INGEGNERIA
Dott. Ing. Angelo Rossi

Castelfranco Emilia, li 18 settembre 2024

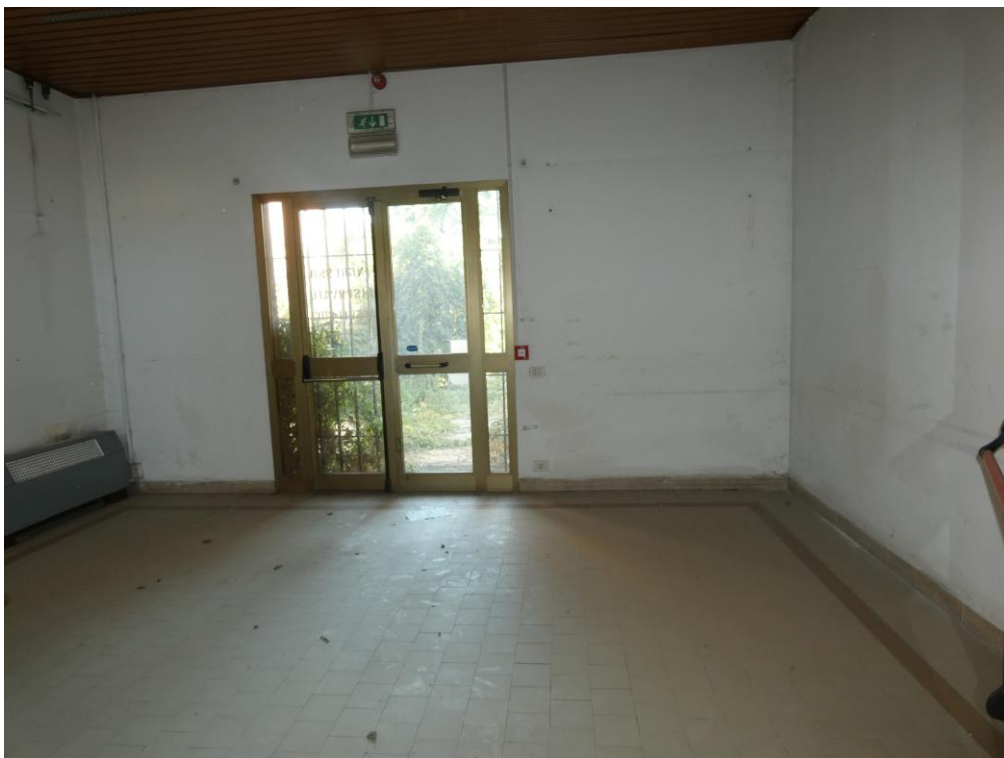
Presa fotografica 04 – Vista Interna: Dall'ingresso principale

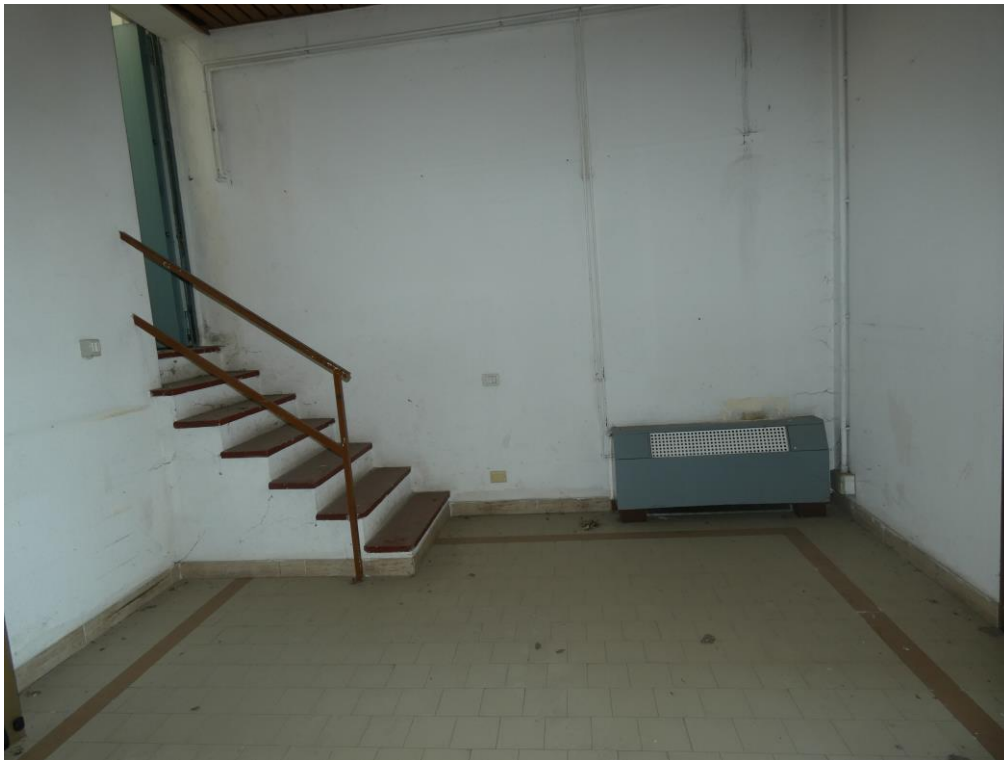
Presenza fotografica 05 – Vista Interna ingresso: rampa d’accesso al Piano Primo

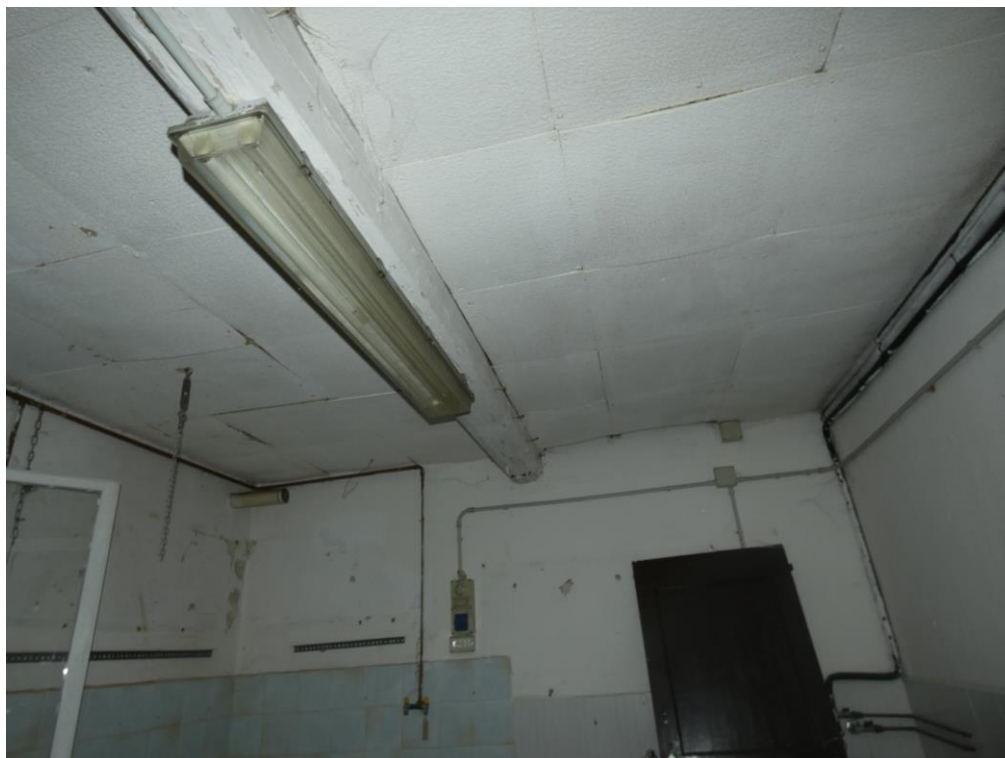
Presenza fotografica 15 – Vista Interna: Cucina verso Nord - Est

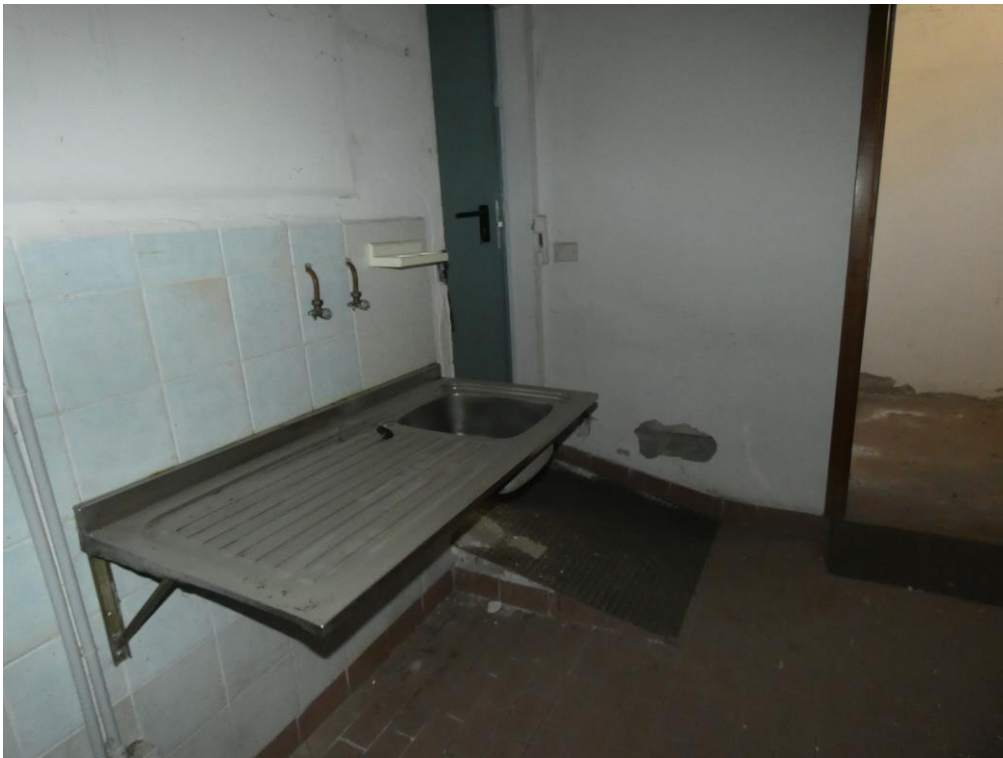
Presenza fotografica 18 – Vista Interna: Cucina verso Ovest

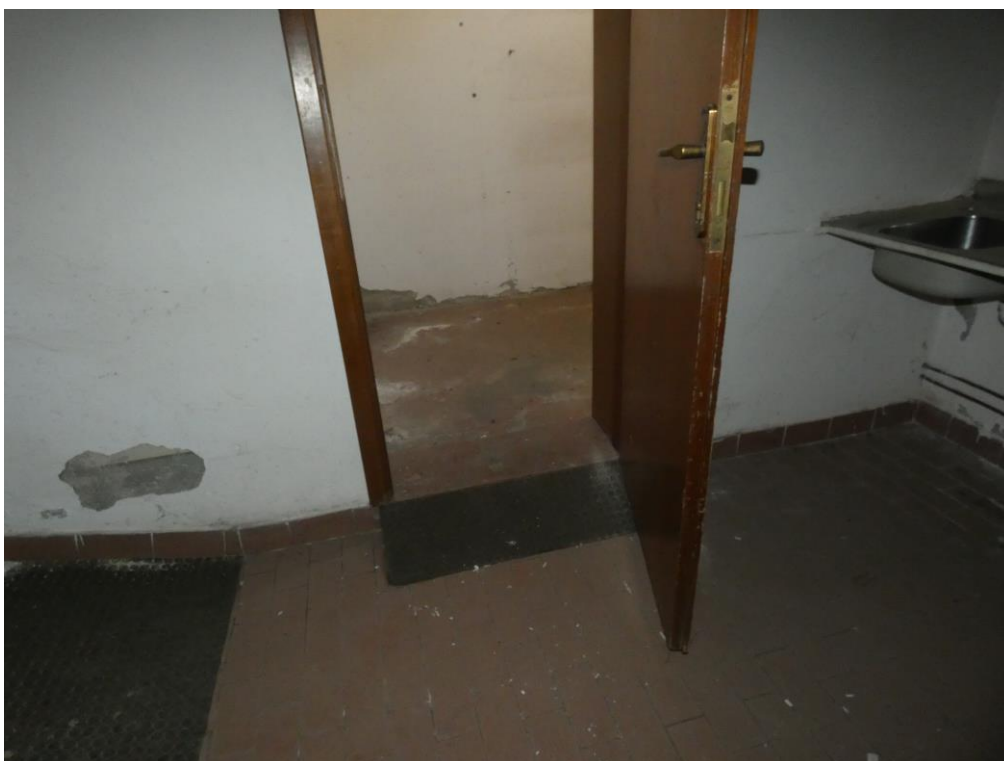
Presafotografica 20 – Vista Interna da cucina a ripostiglio

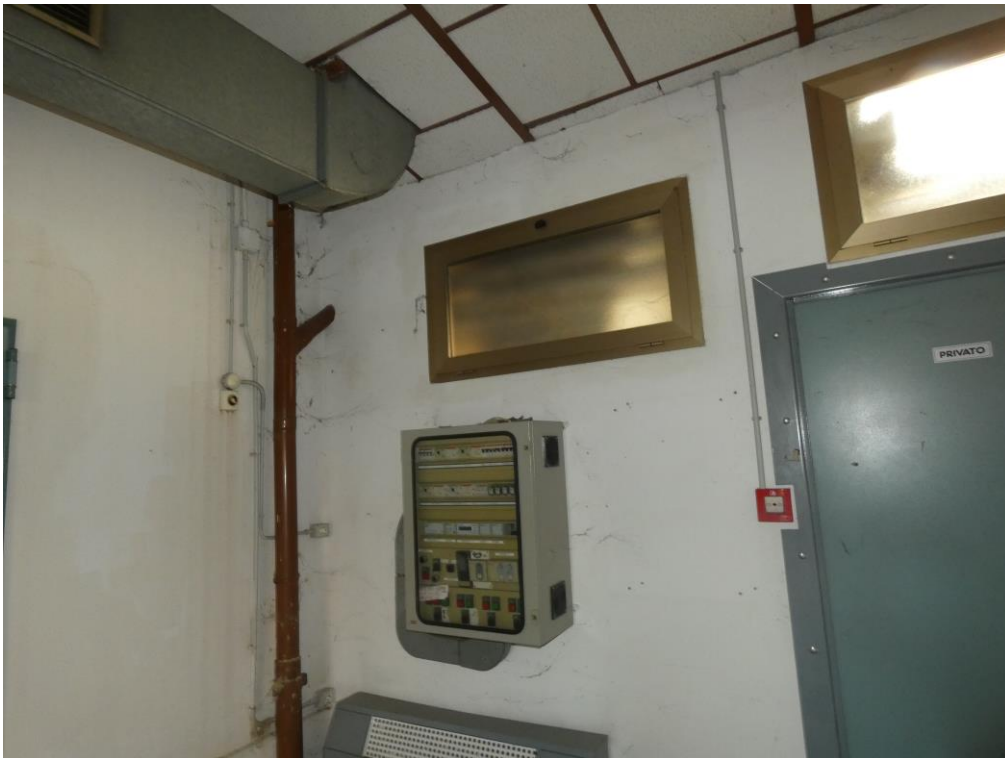
Presenza fotografica 26 – Vista Interna: Zona bar verso Nord - Ovest

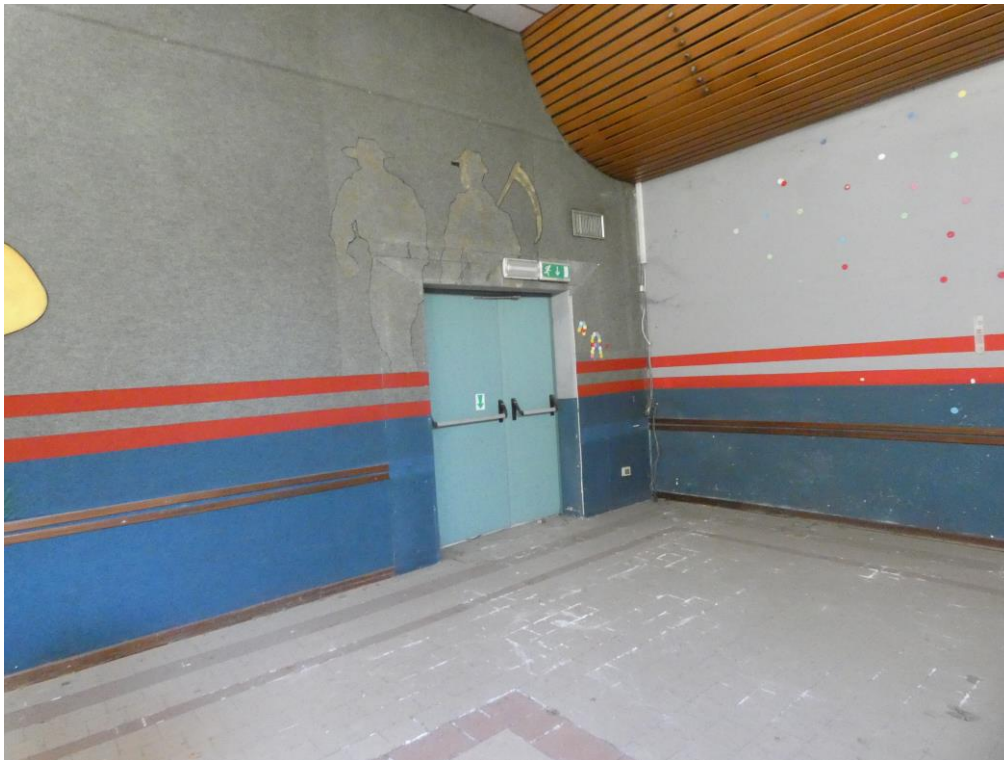
Presenza fotografica 27 – Vista Interna: Porta d'ingresso dalla sala circolo

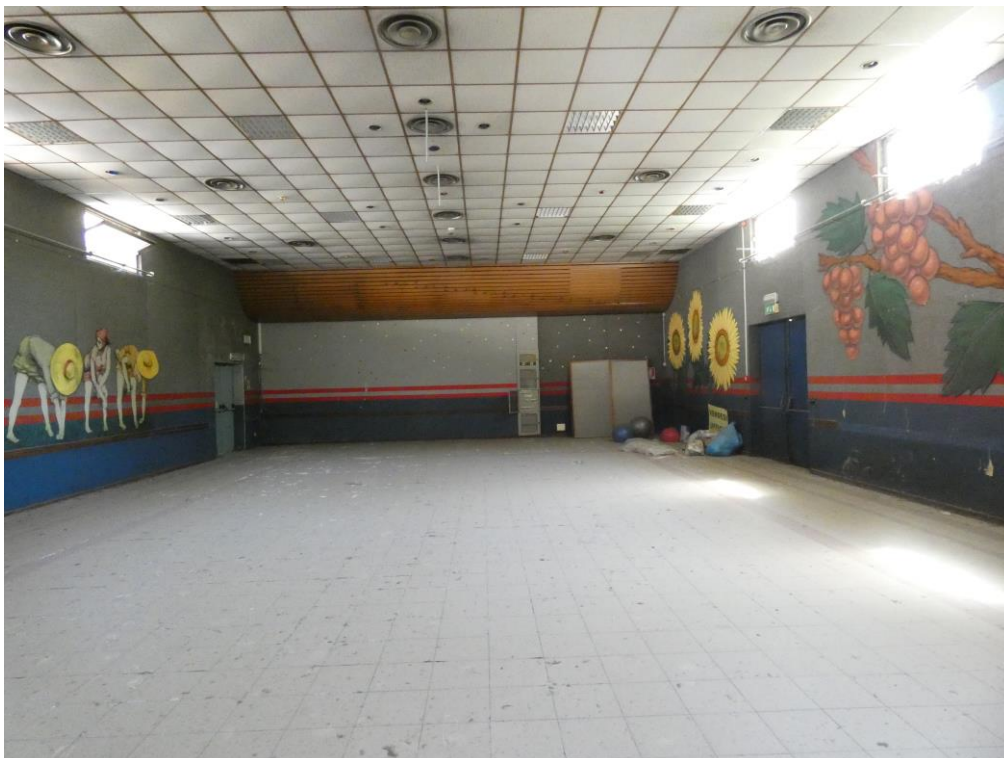
Presenza fotografica 28 – Vista Interna sala circolo dal palco

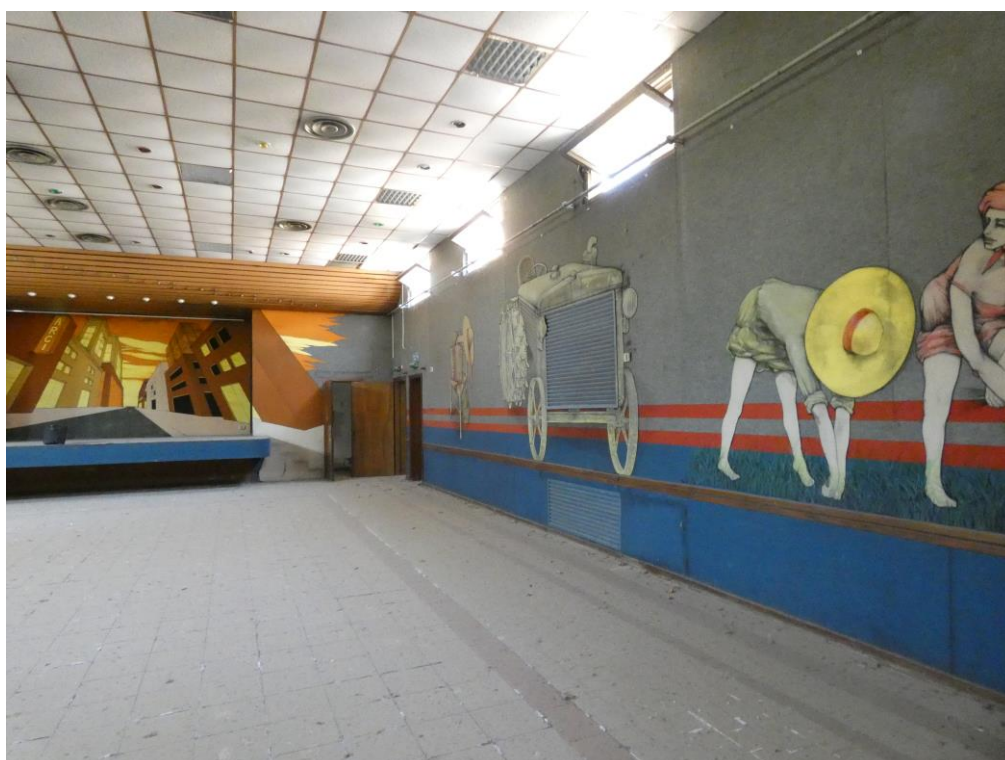
Presafotografica 32 – Vista Interna della sala circolo

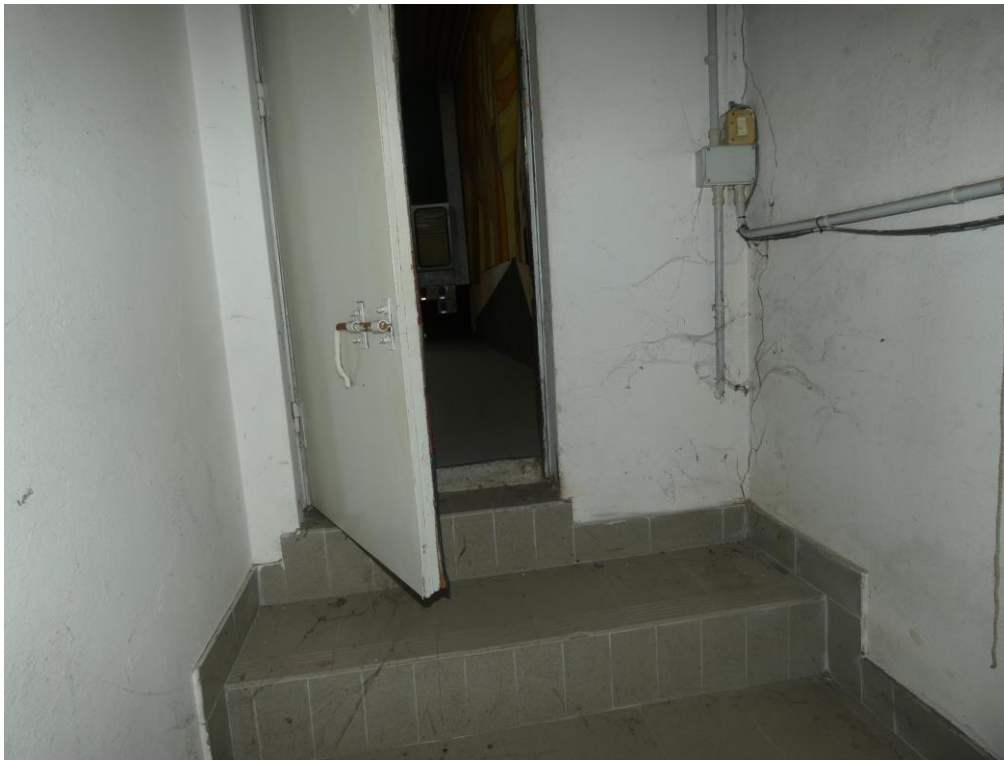
Presafotografica 46 – Vista Interna ripostiglio: porta d'ingresso al palco

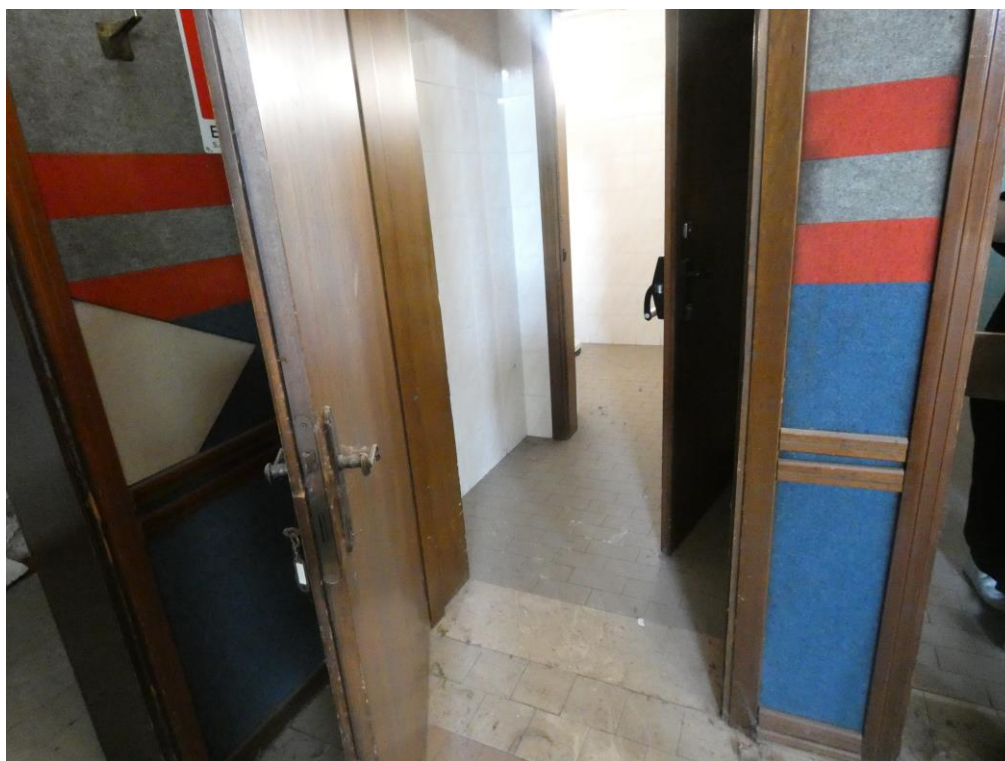
Presenza fotografica 55– Vista Interna: Antibagno

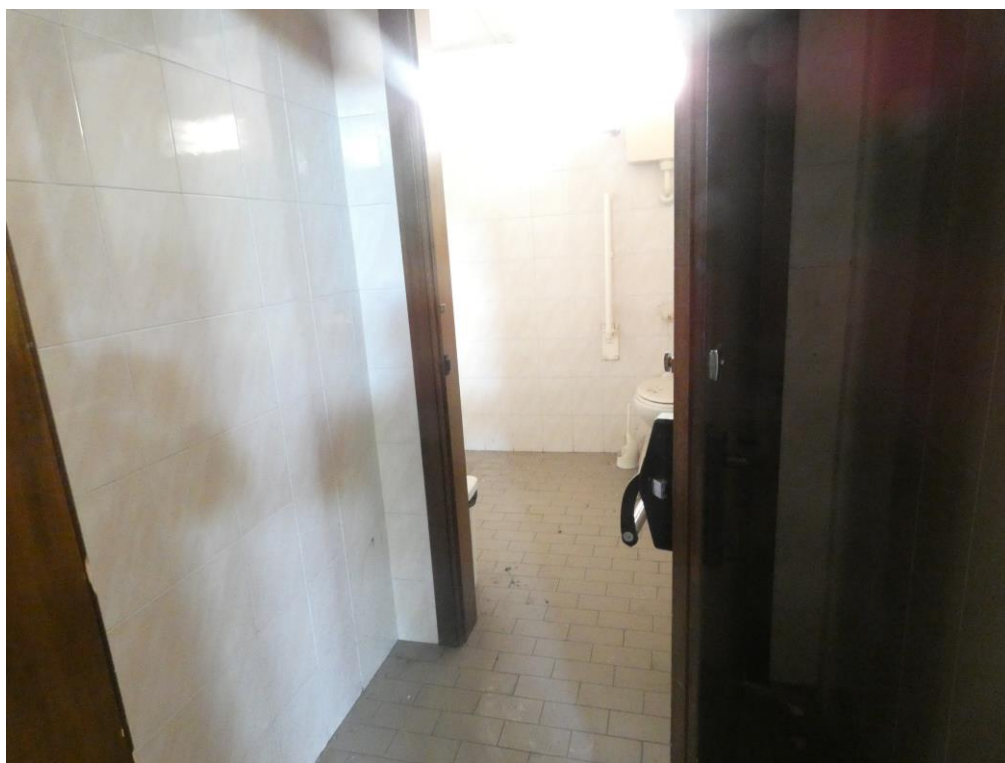
Presenza fotografica 56 – Vista Interna da antibagno a W.C.

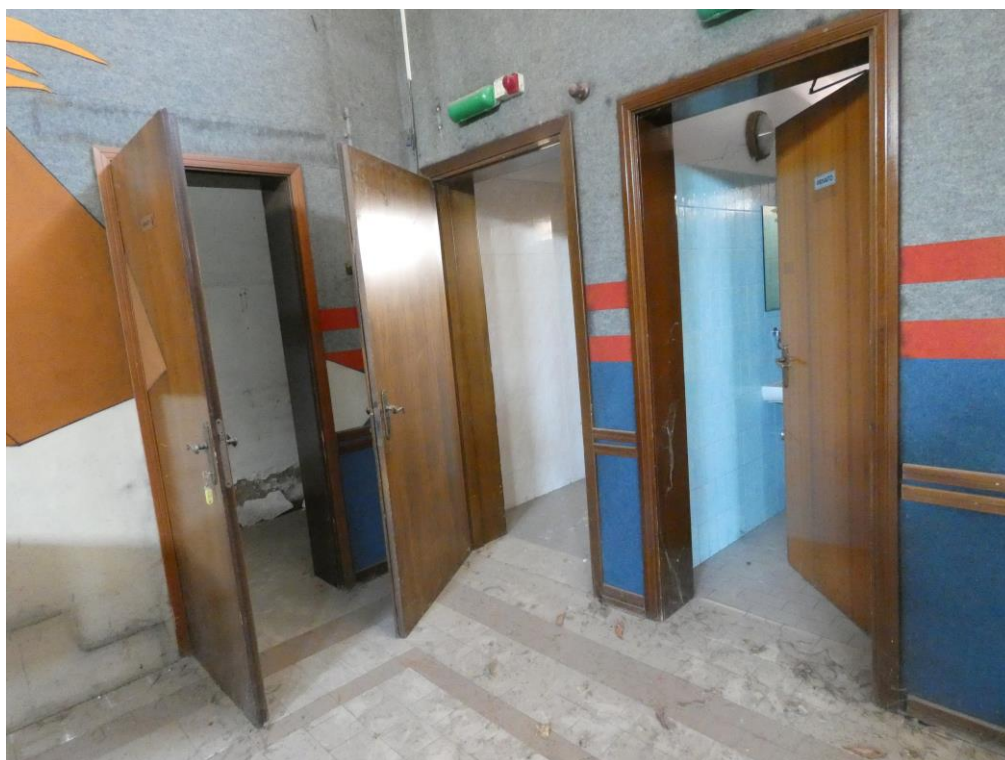
Presafotografica 61 – Vista Interna: Porte d’ingresso ai diversi vani presenti nella sala circolo

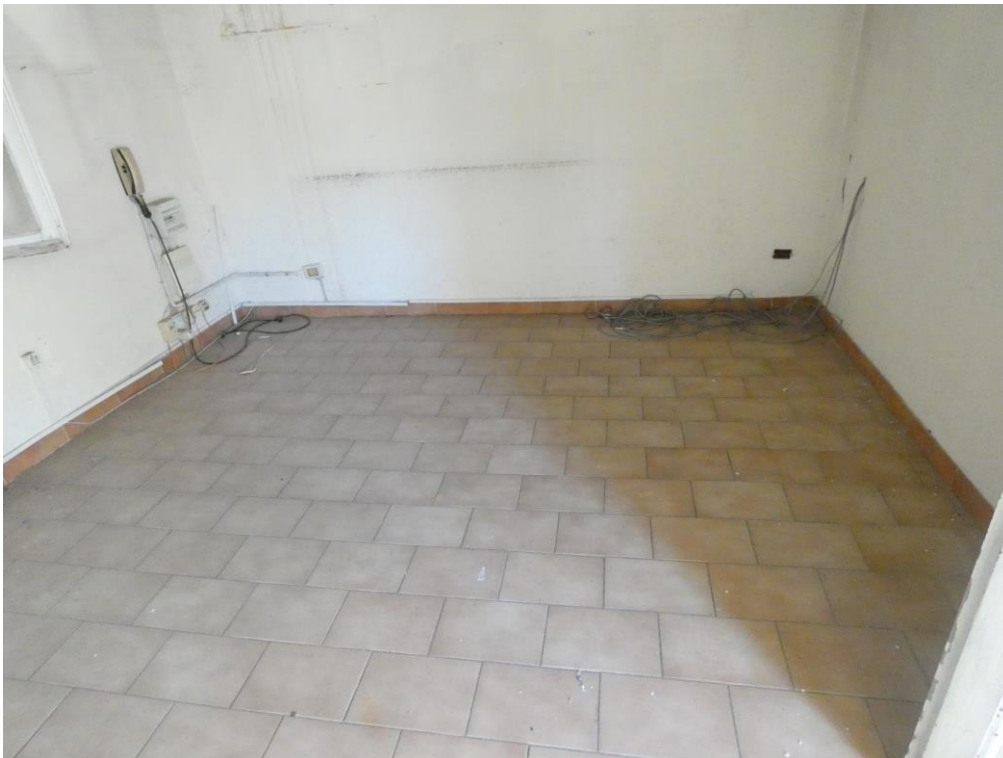
Presenza fotografica 65 - Vista Interna: Ufficio al Piano Primo

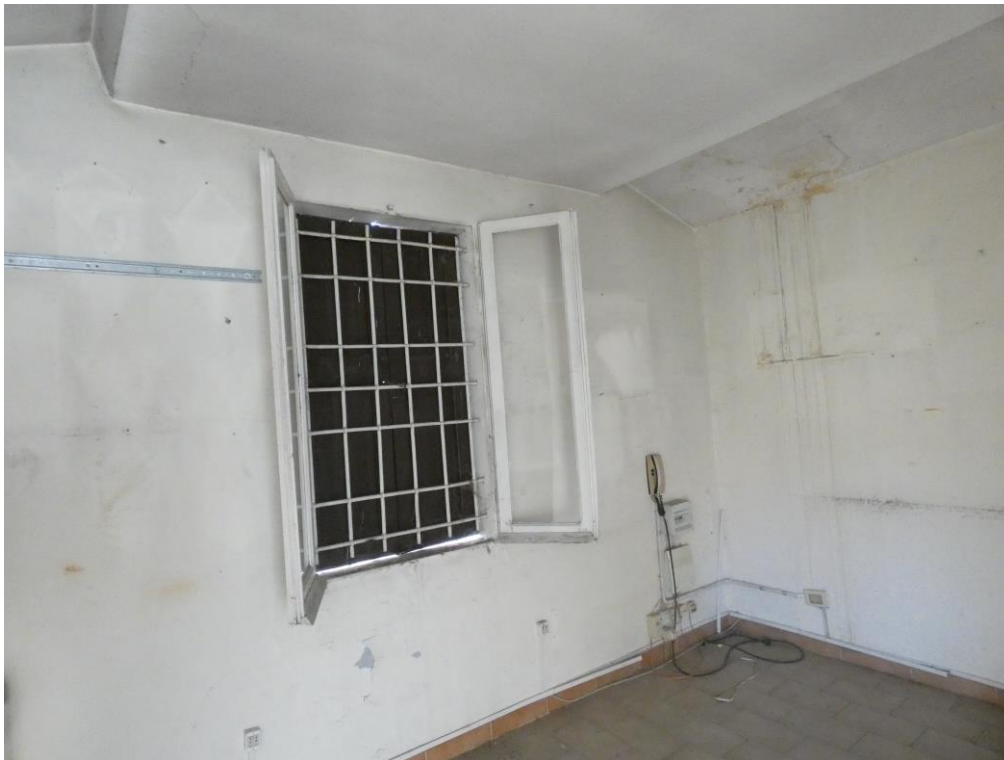
Presa fotografica 68 – Vista Interna Ufficio: Finestra
