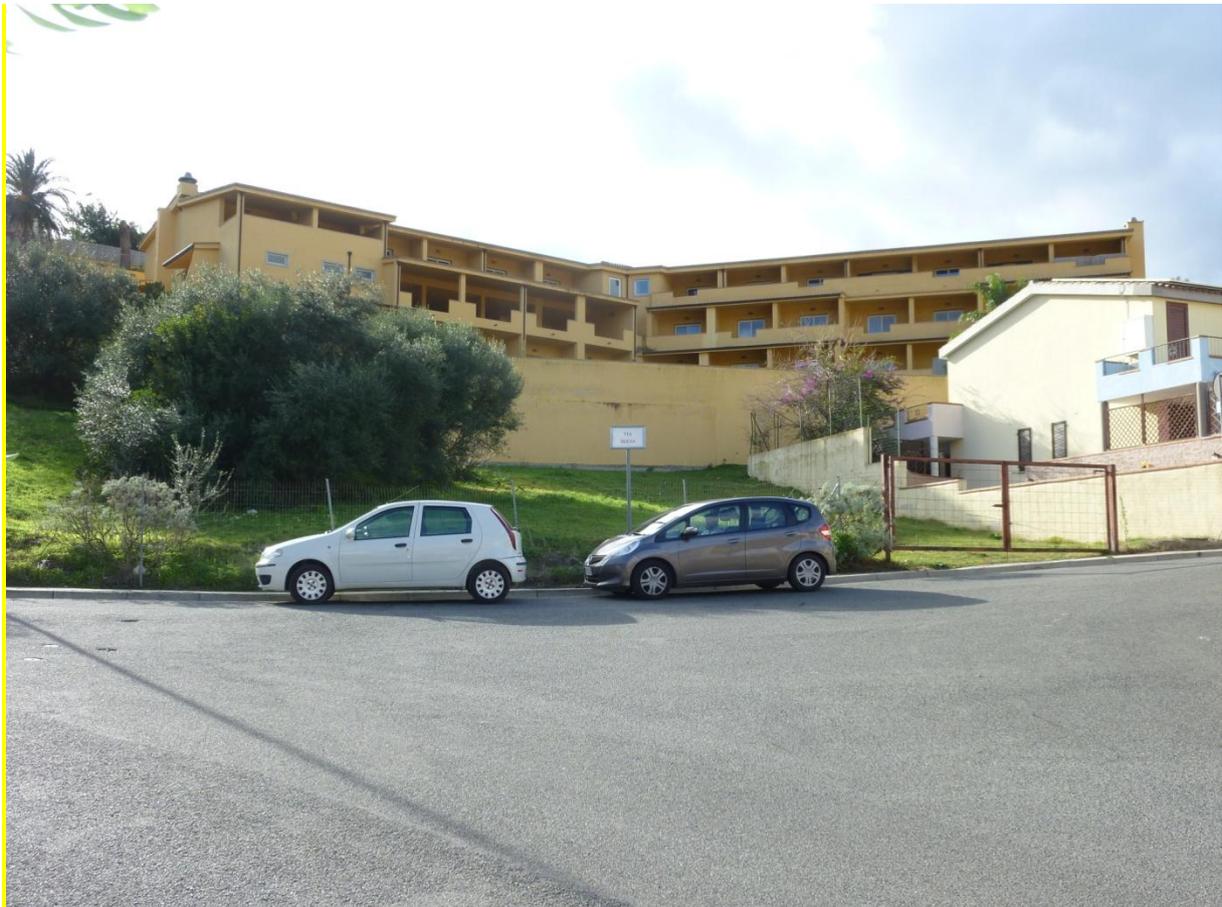
fotografia n. 1 - veduta dell'immobile fronte NE.

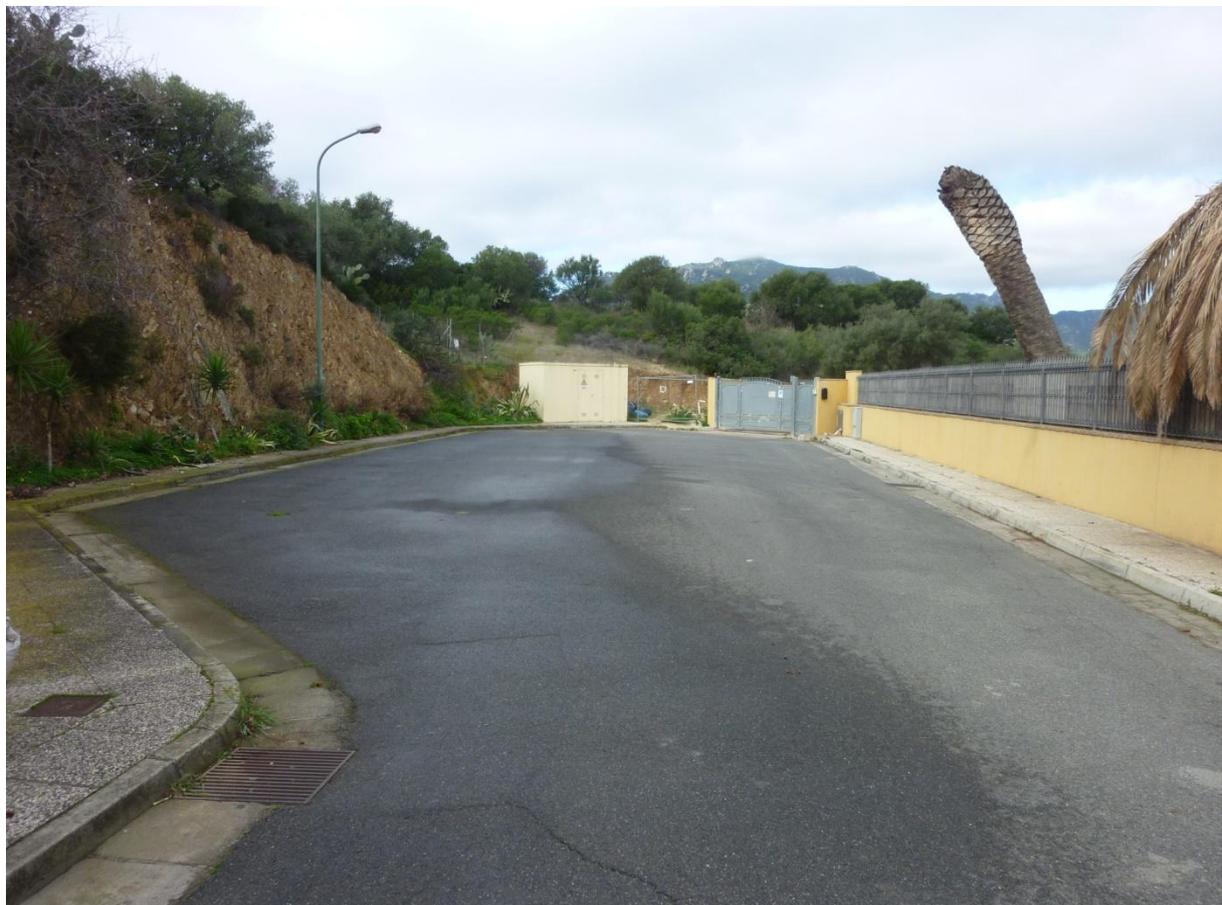
fotografia n. 2 - ingresso immobile al termine della via Parigi. Recinzione esterna.

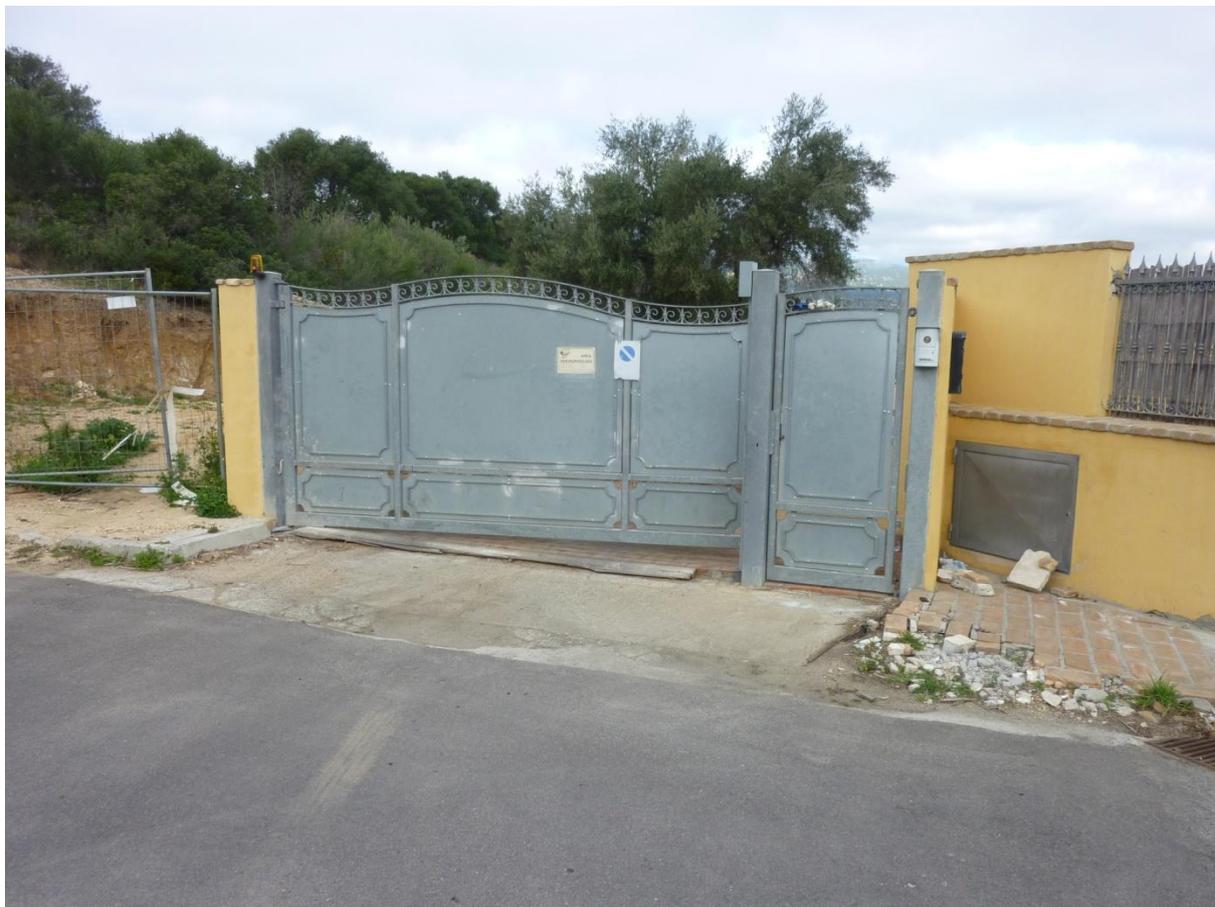
fotografia n. 3 - particolare della cancellata di ingresso.

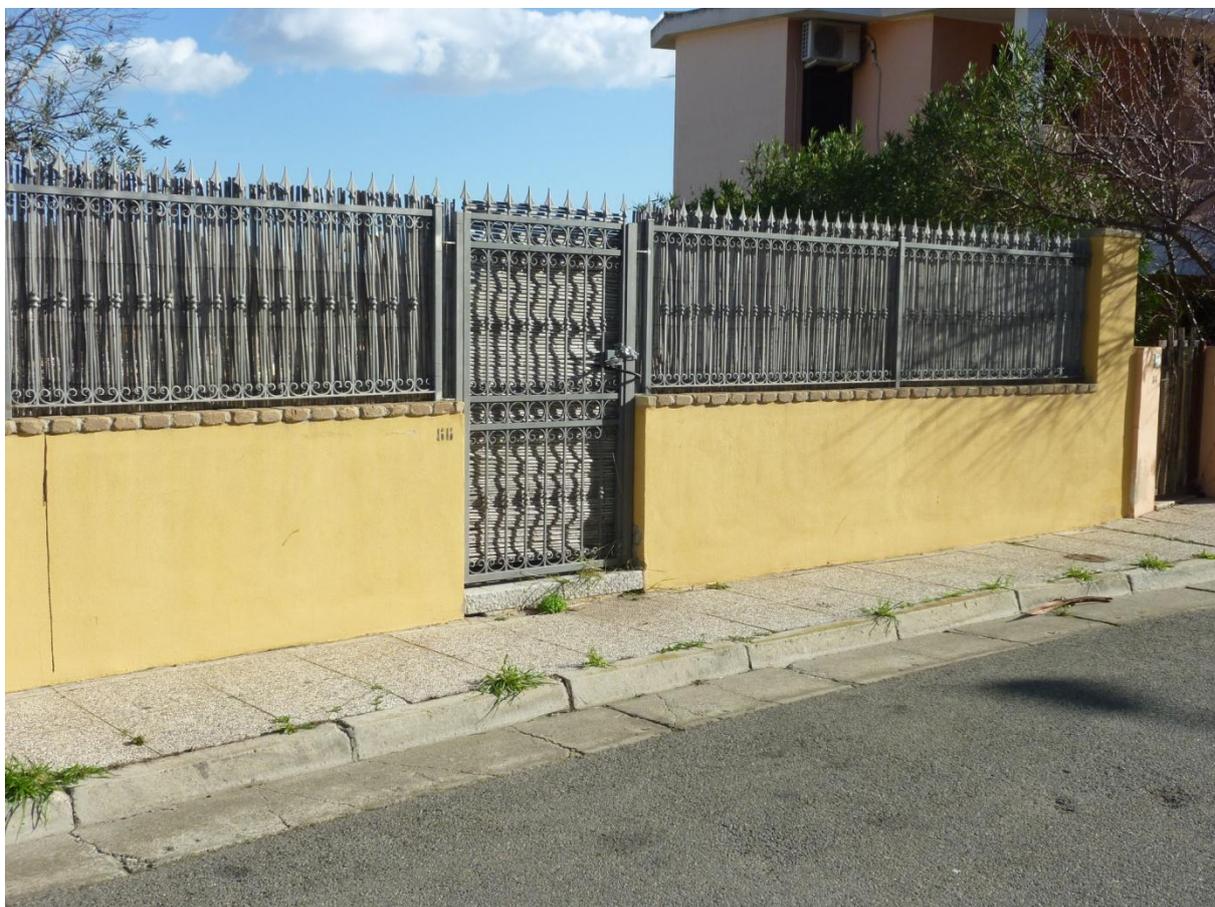
fotografia n. 4 - dettaglio della recinzione esterna sulla via Parigi. Cannello di accesso al serbatoio GPL

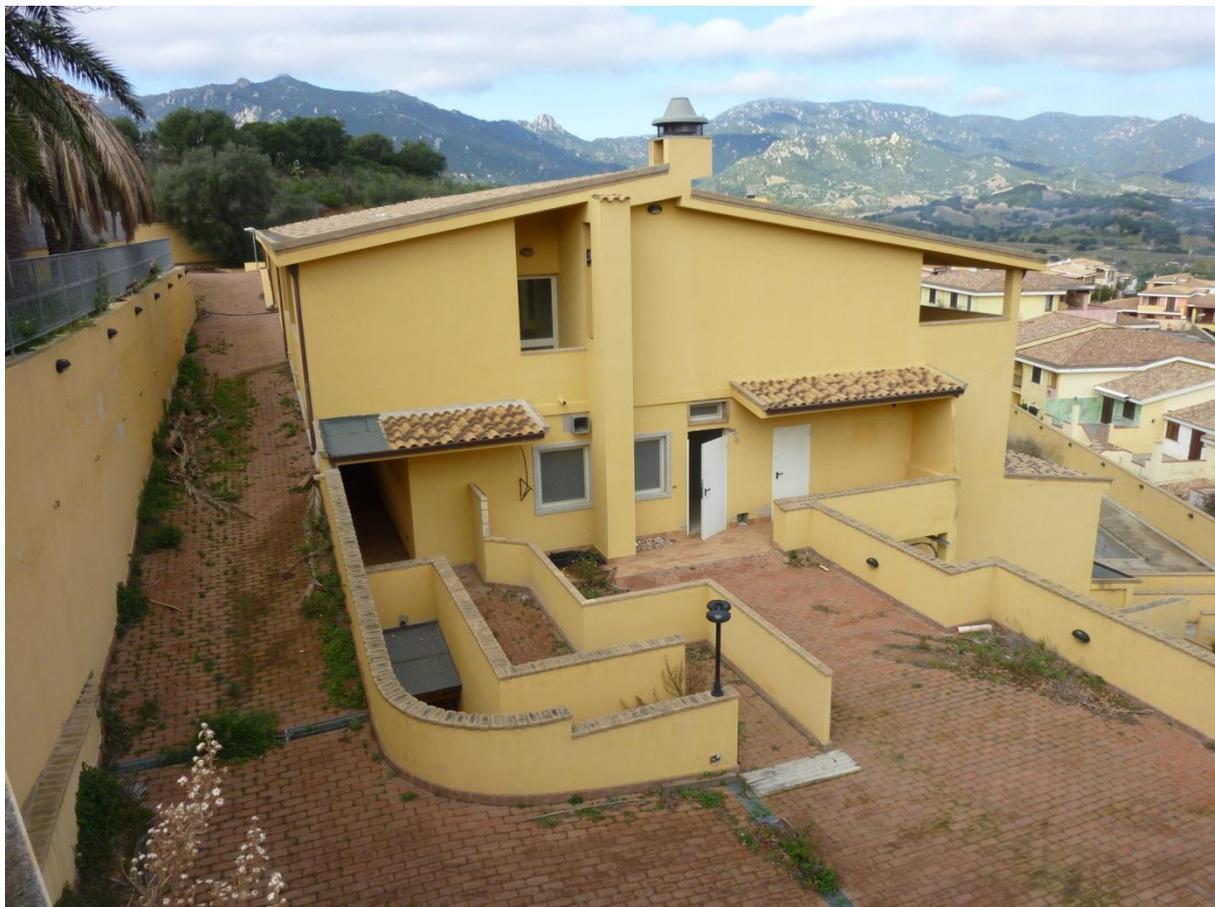
fotografia n. 5 - prospetto SE. Rampa di accesso a settore servizi. Si nota il torrino di aspirazione impianto di aerazione forzata.

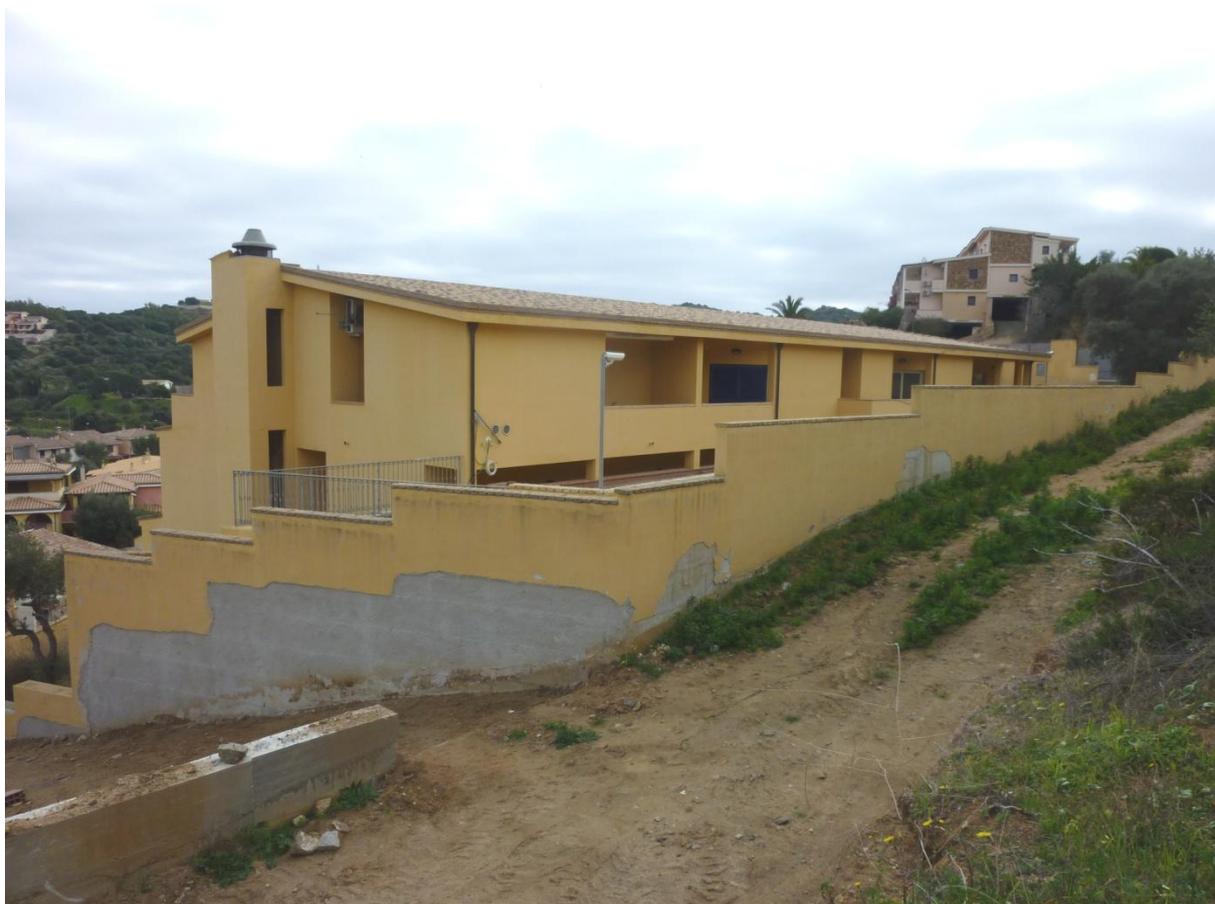
fotografia n. 6 - veduta d'angolo dell'edificio da NW. Si nota il torrino di aspirazione impianto di aerazione forzata.

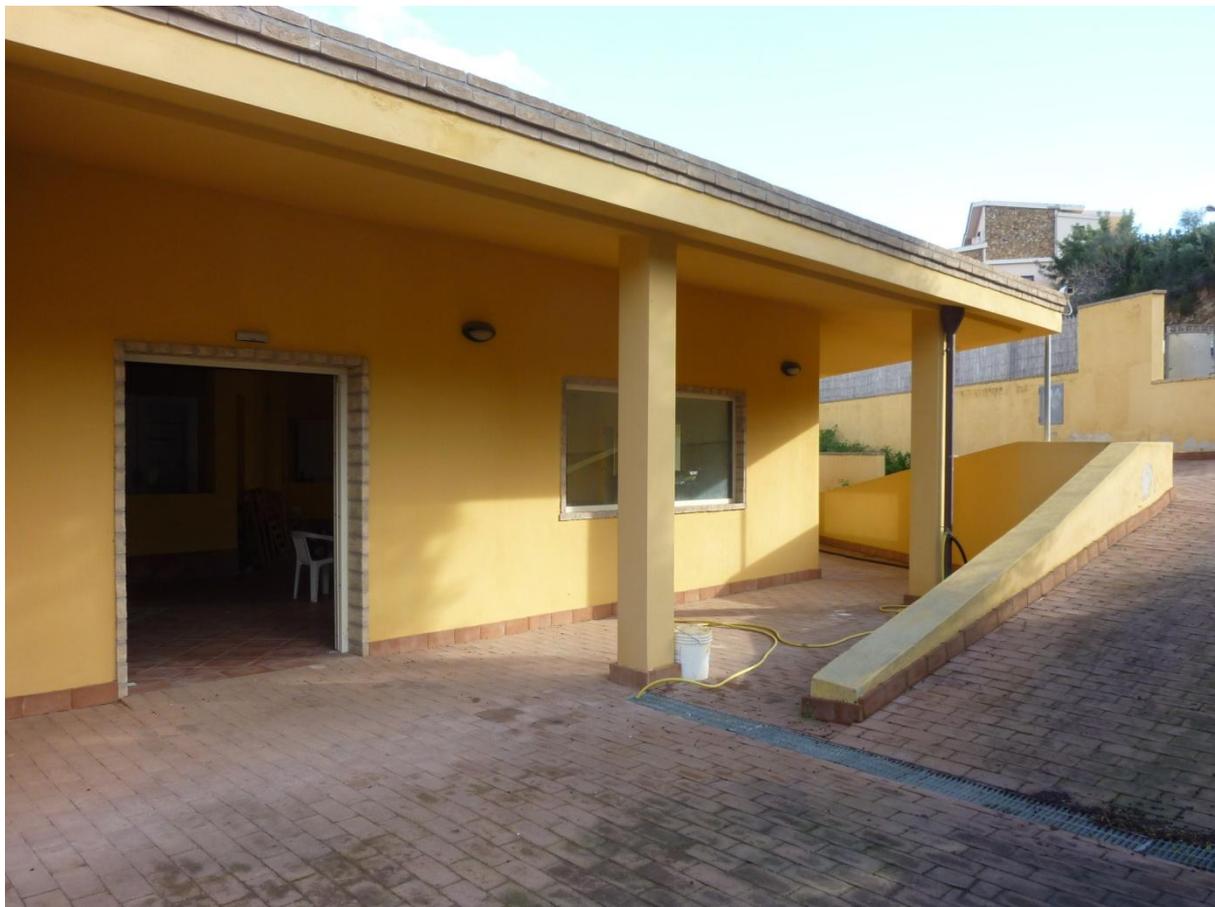
fotografia n. 7 - ingresso al "ricevimento - sala comune".

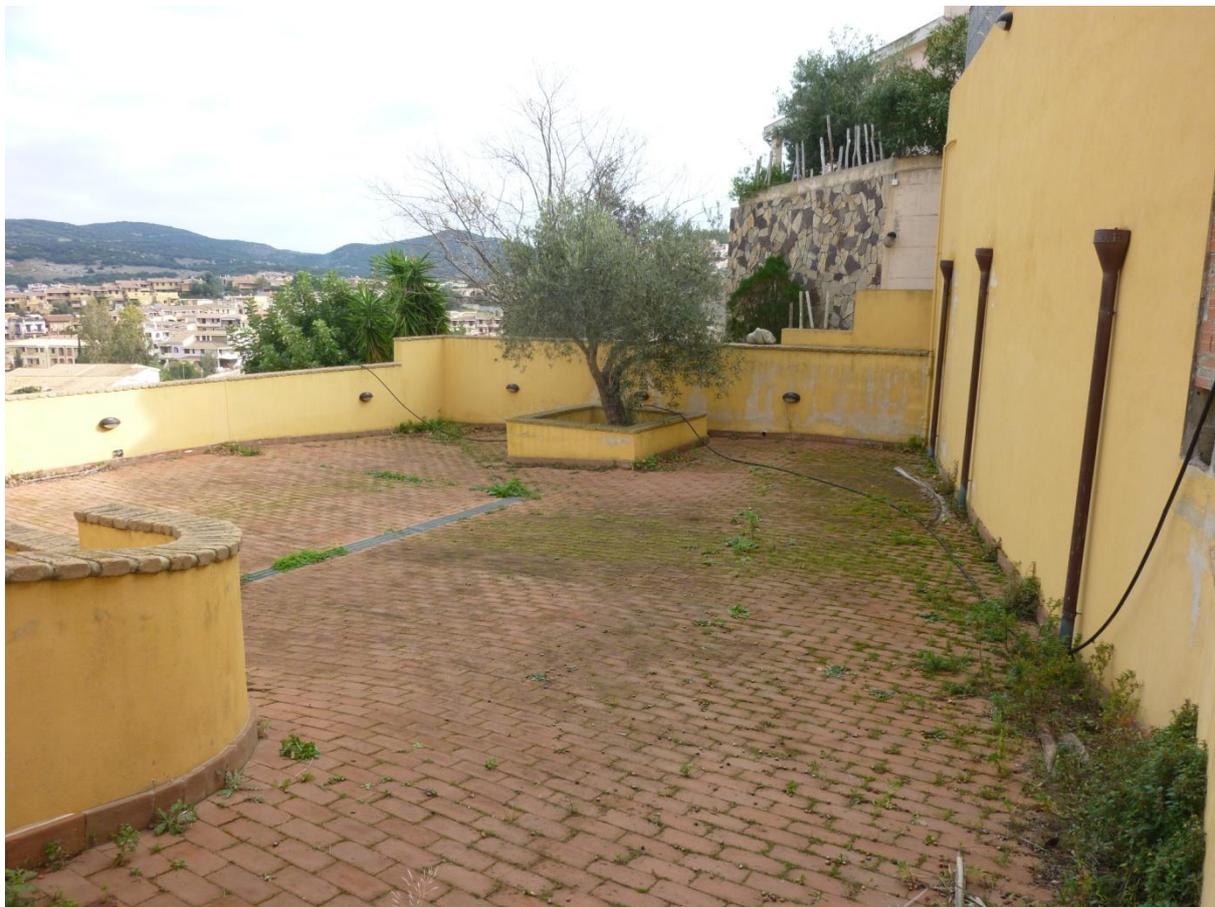
fotografia n. 9 - "area parcheggio settore servizi" (cfr. fotografia n. 5).

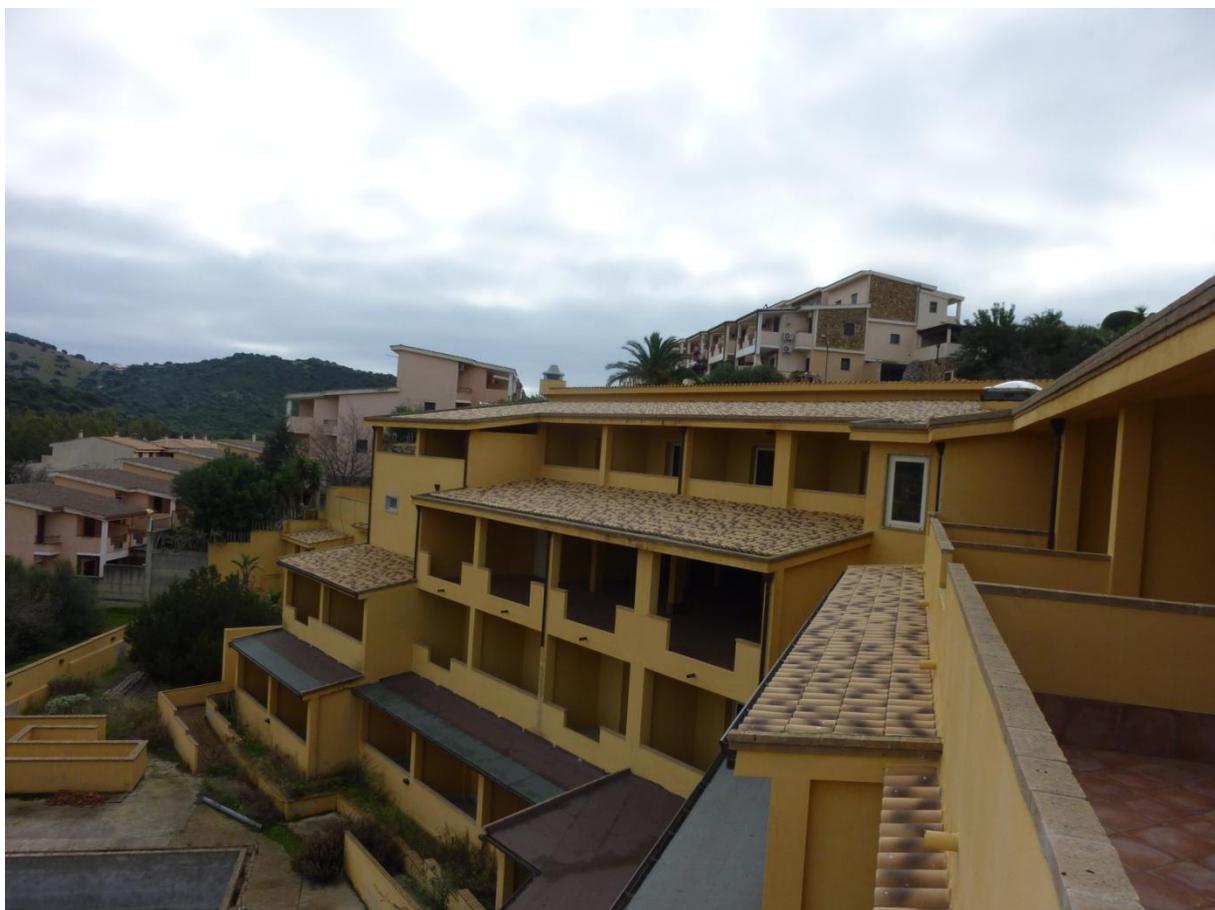
fotografia n. 10 - dettaglio del fronte NE.

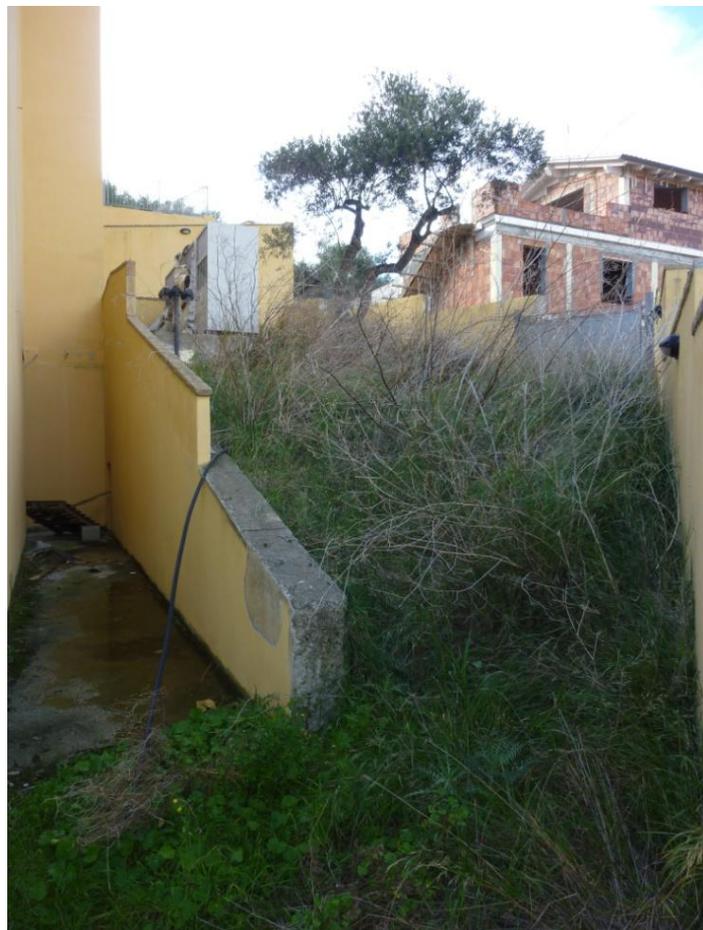
fotografia n. 12 - area progettualmente destinata a giardino.

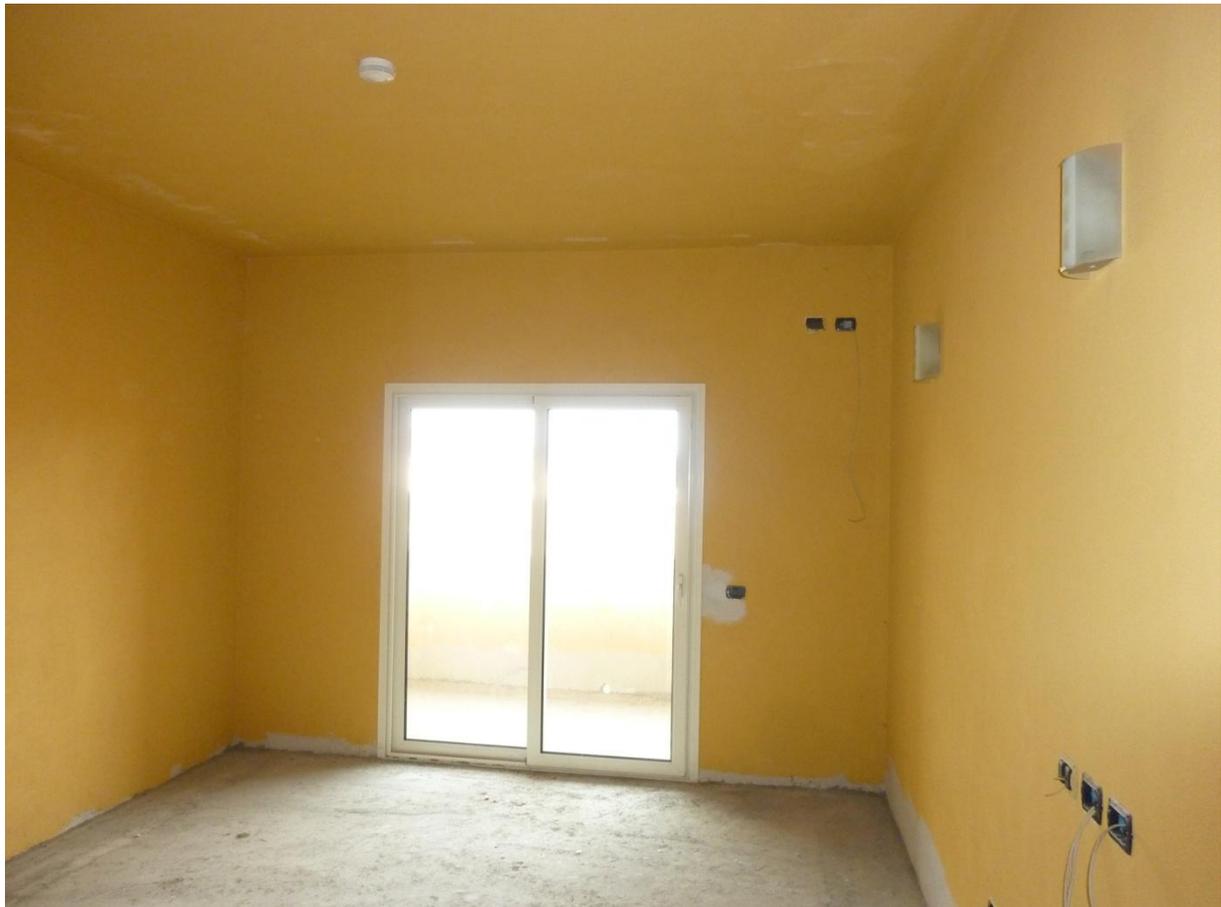
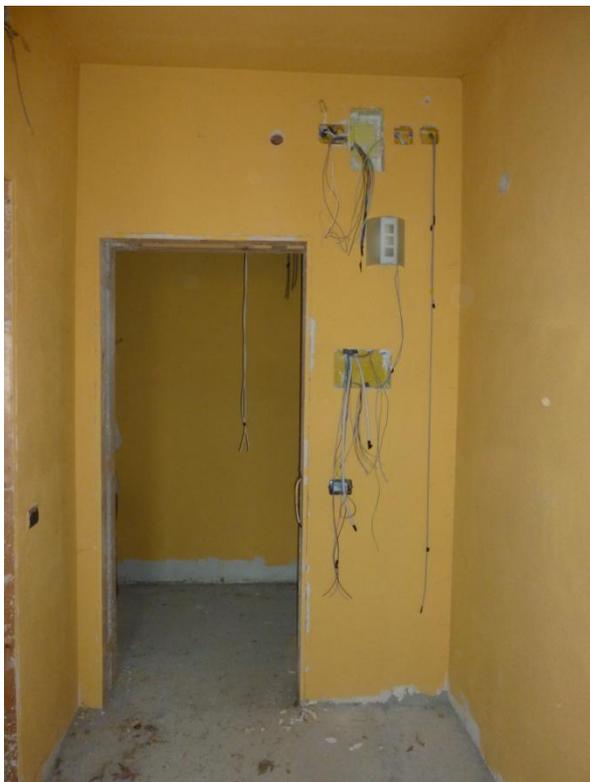
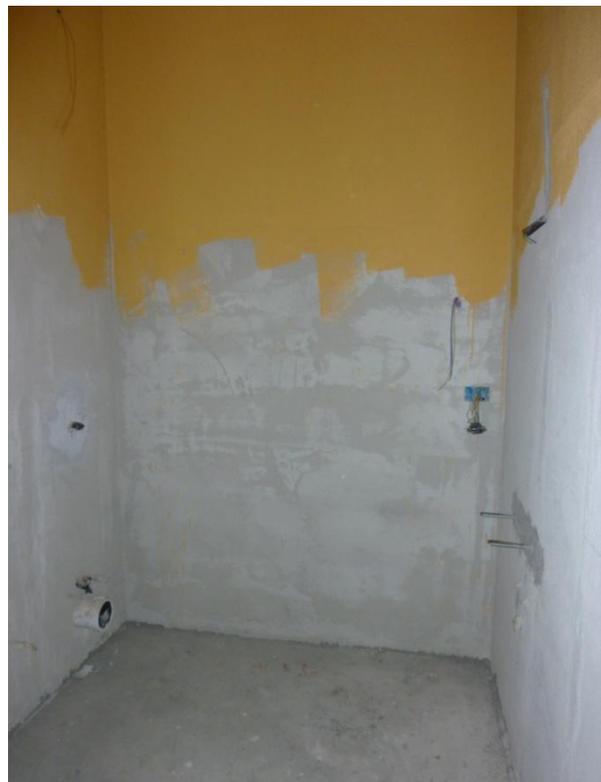
fotografie 13, 14 e 15 - camera per ospiti, ingresso e bagno nelle condizioni attuali.

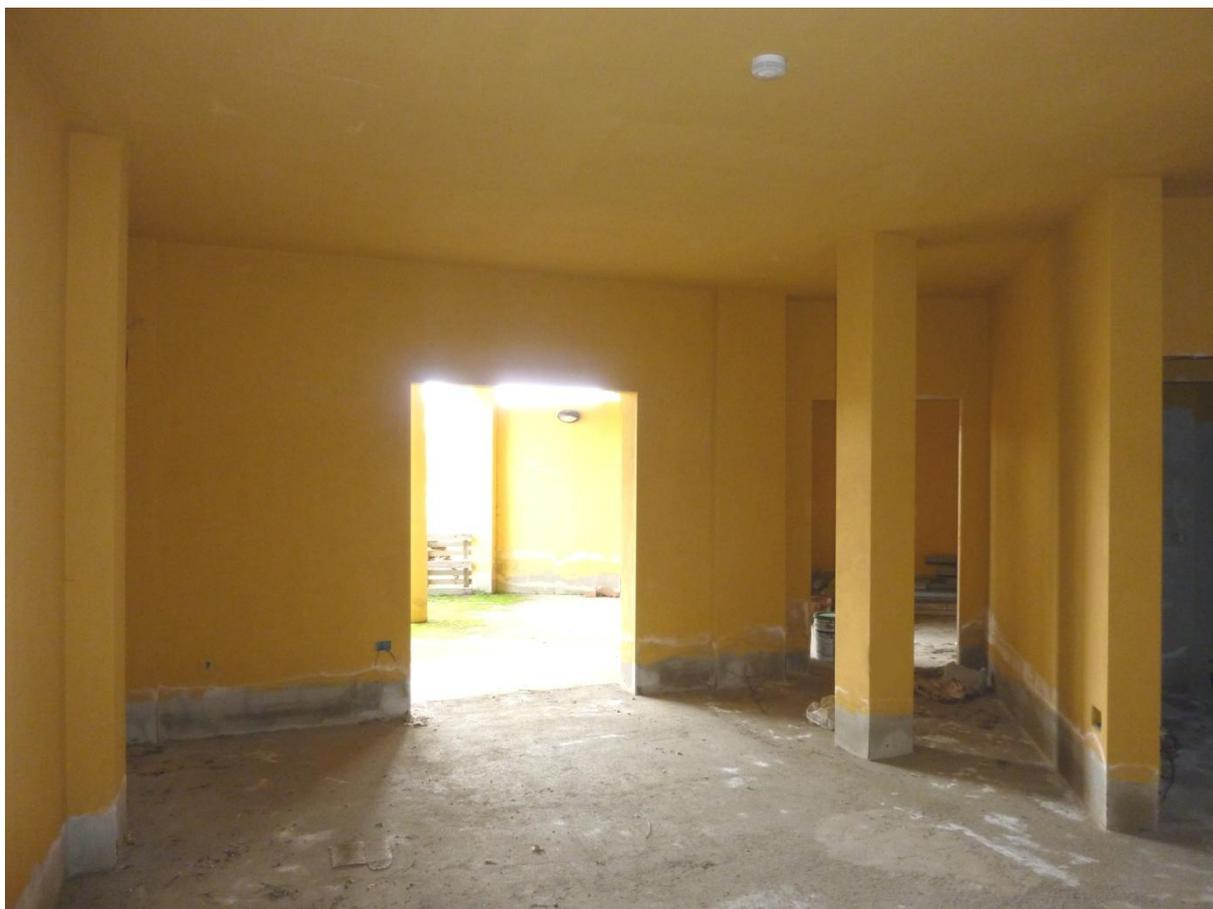
fotografia n. 16 - locale progettualmente destinato a bar.

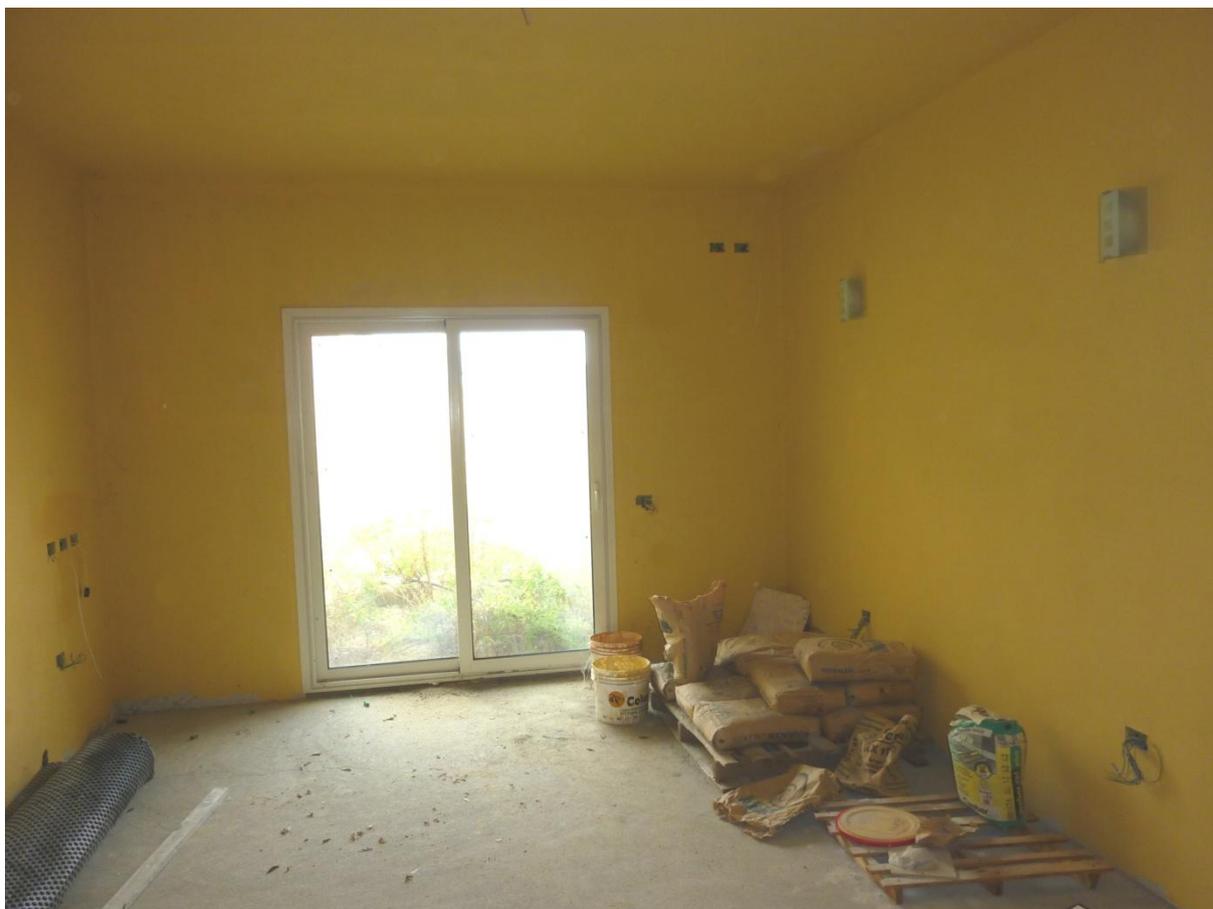
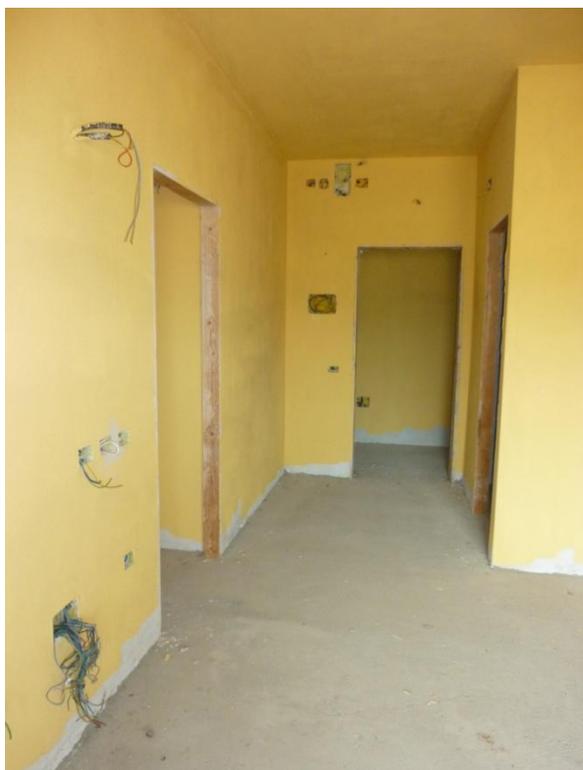
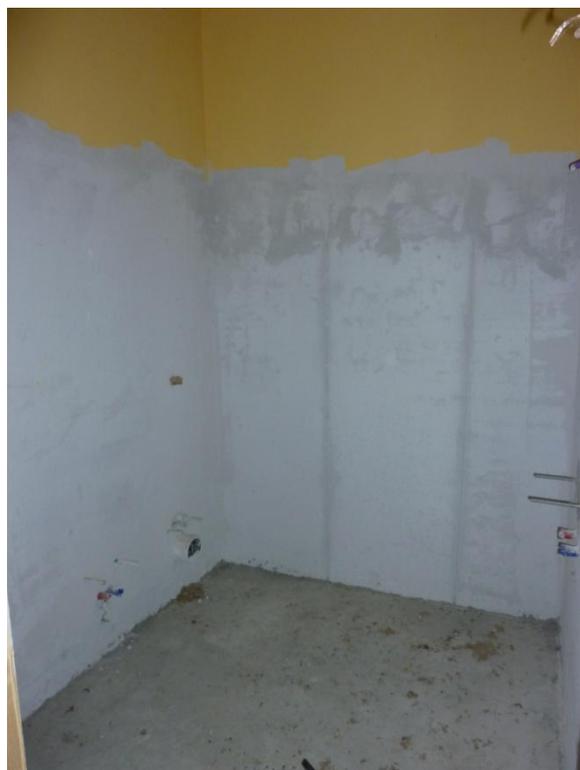
fotografie 19 ÷ 21 - esemplificazione di camera per ospiti, ingresso e bagno nelle condizioni attuali.

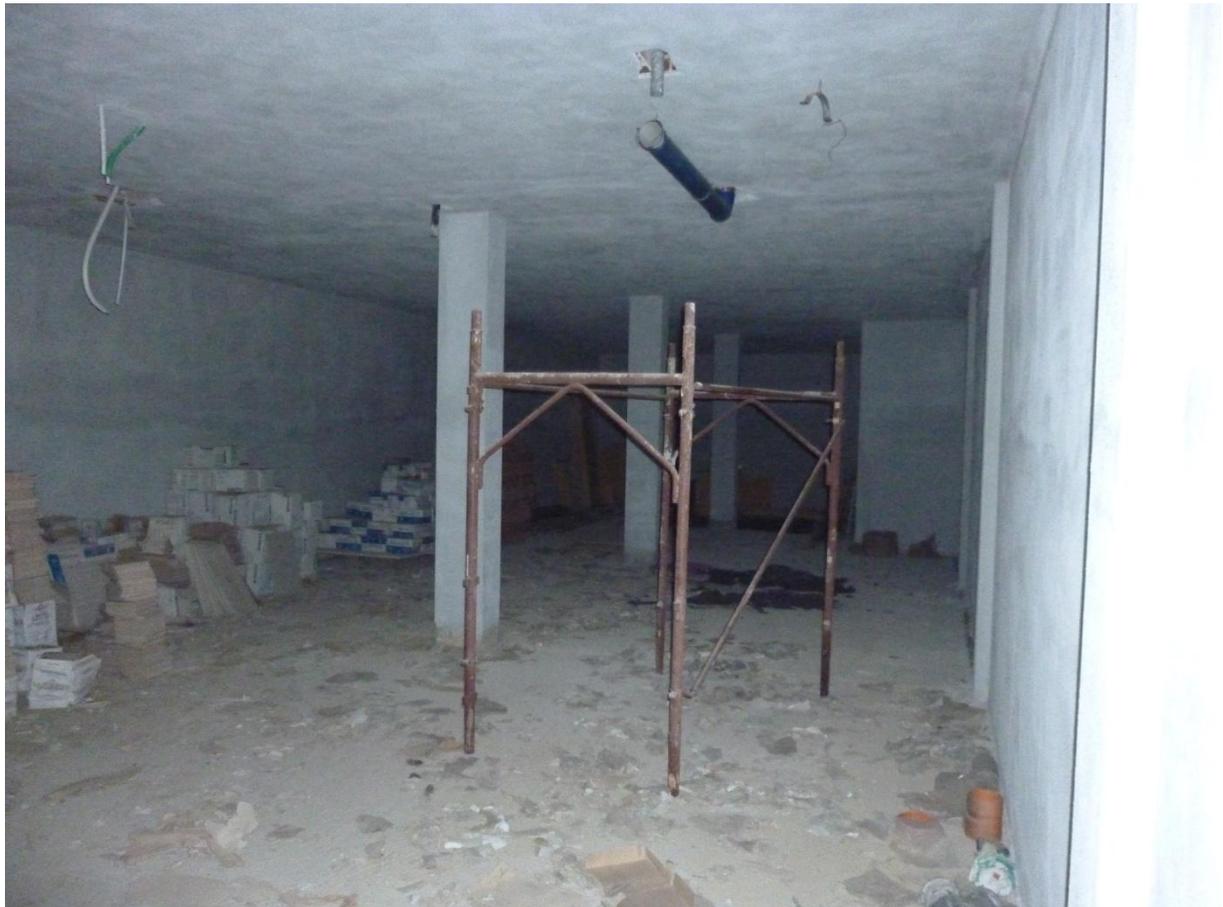
fotografia n. 24 - veduta parziale del "deposito materiali non infiammabili".

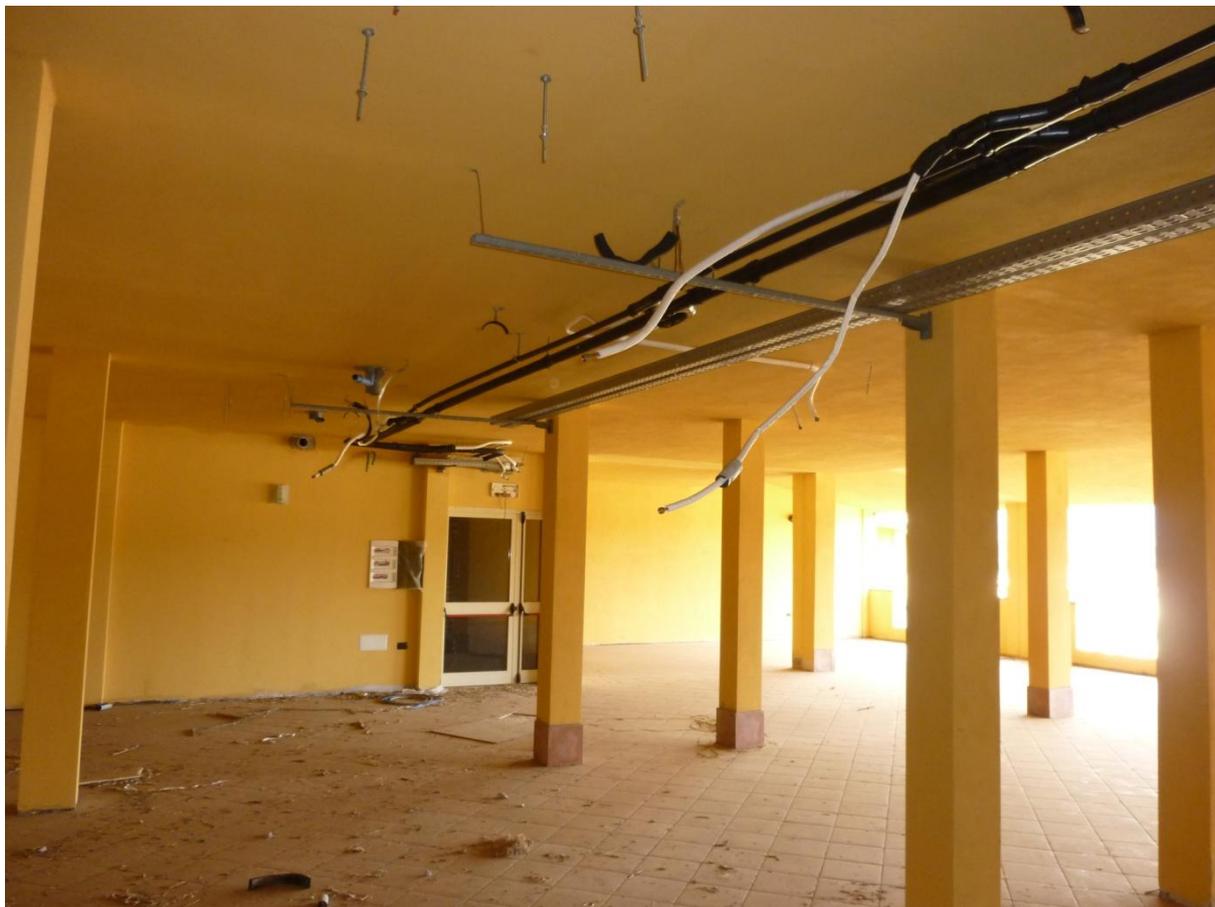
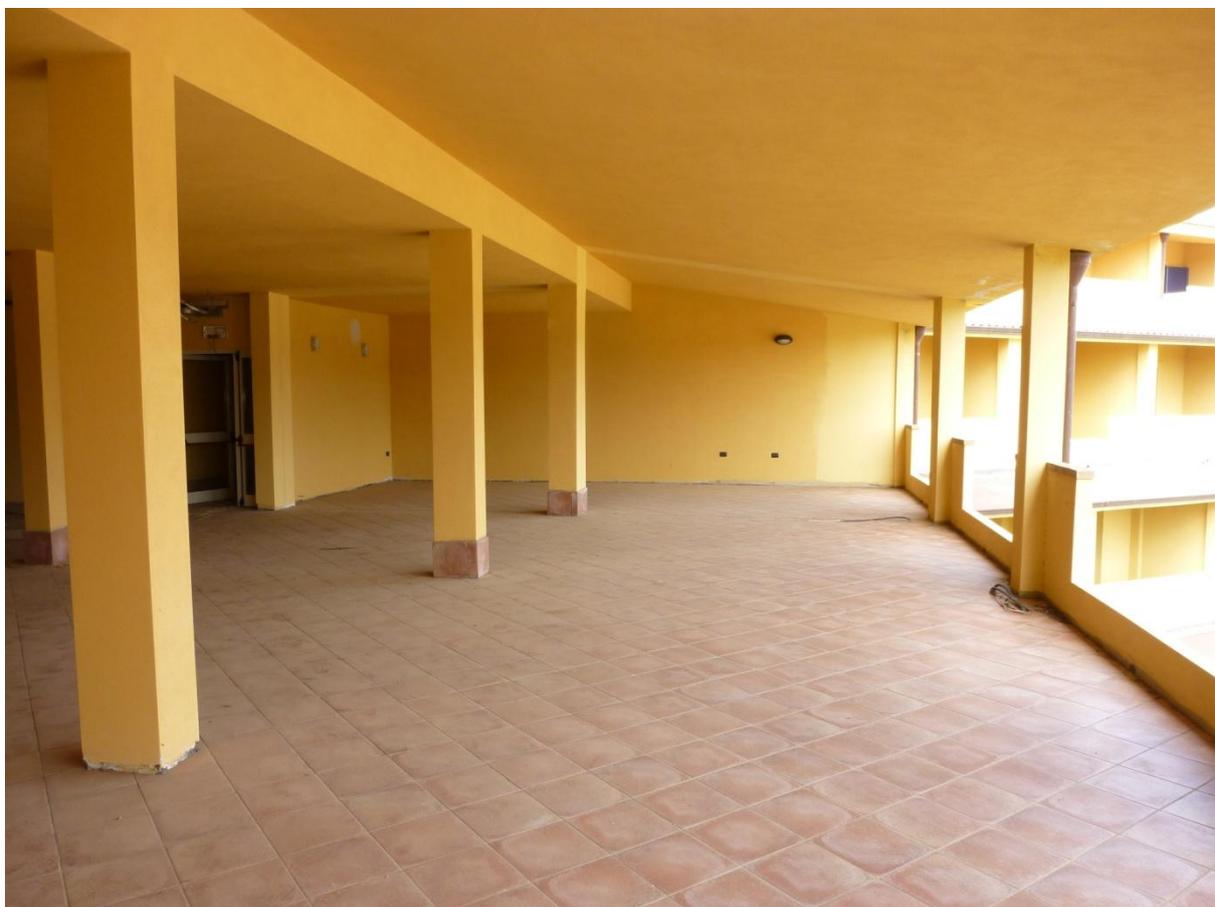
fotografie n. 25 e 26 - due vedute del locale "ristorante".

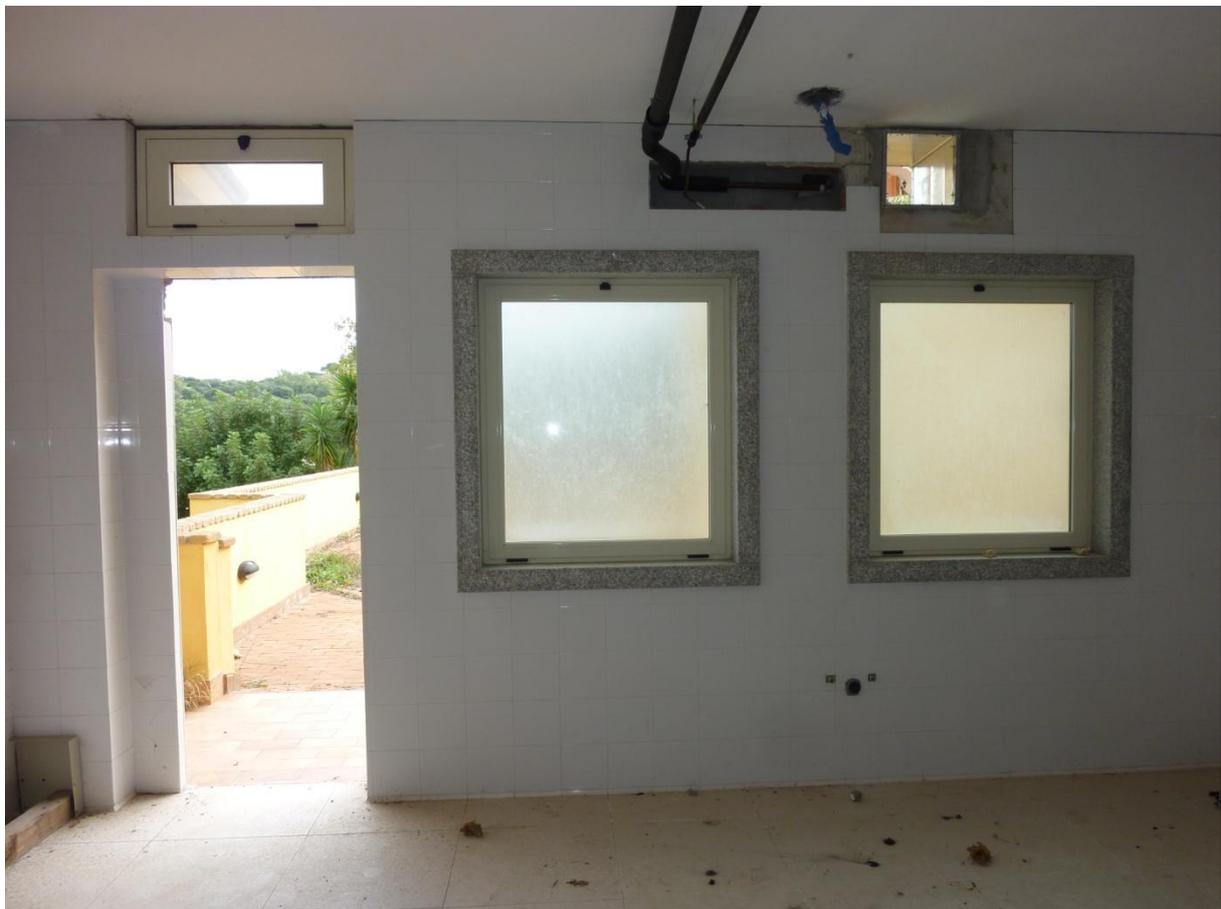
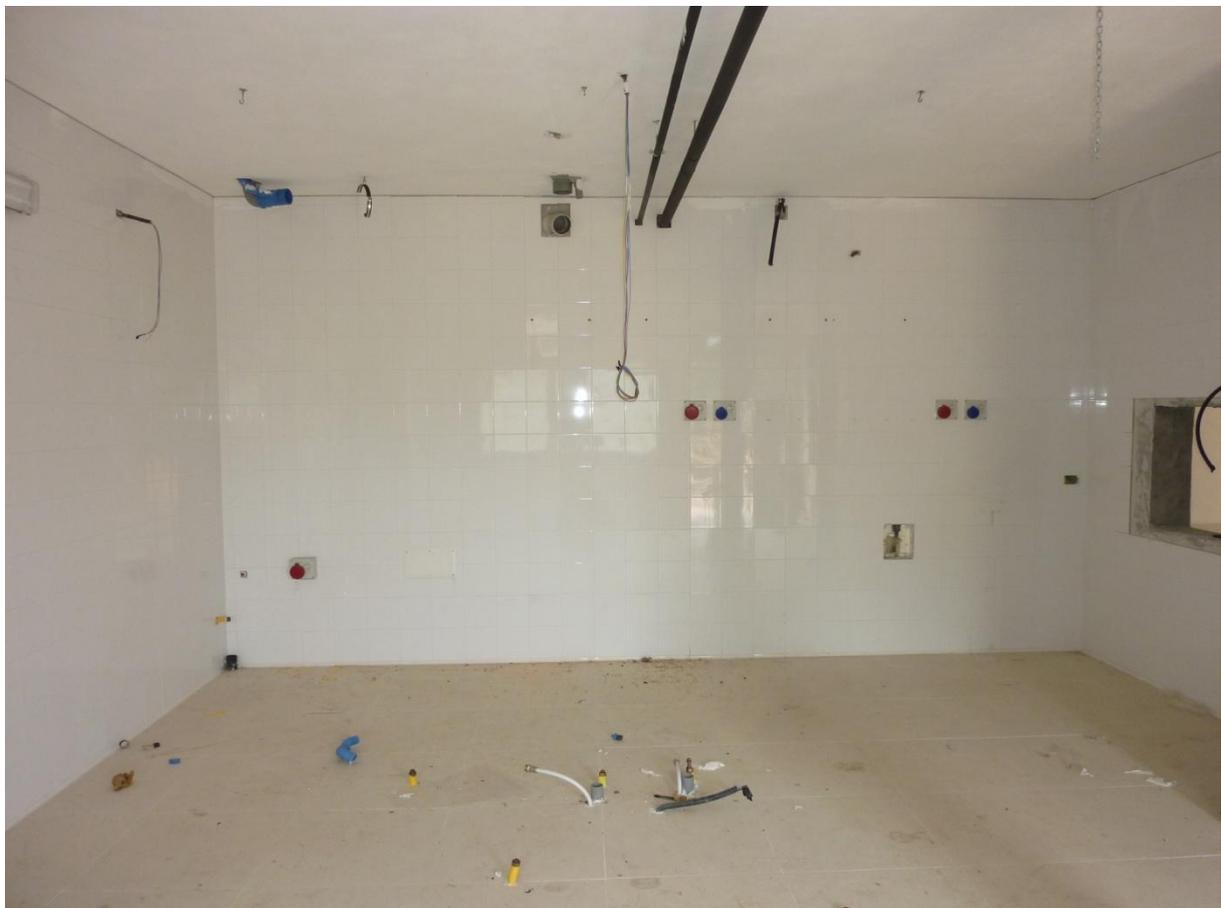
foto grafie n. 27 e 28 - due vedute del locale "cucina".

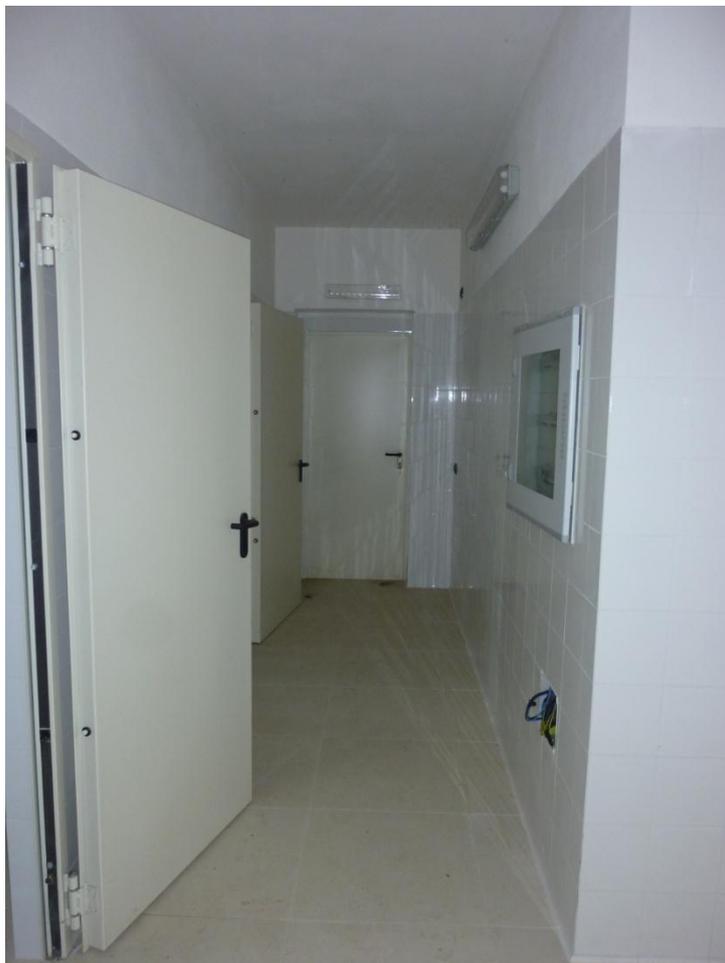
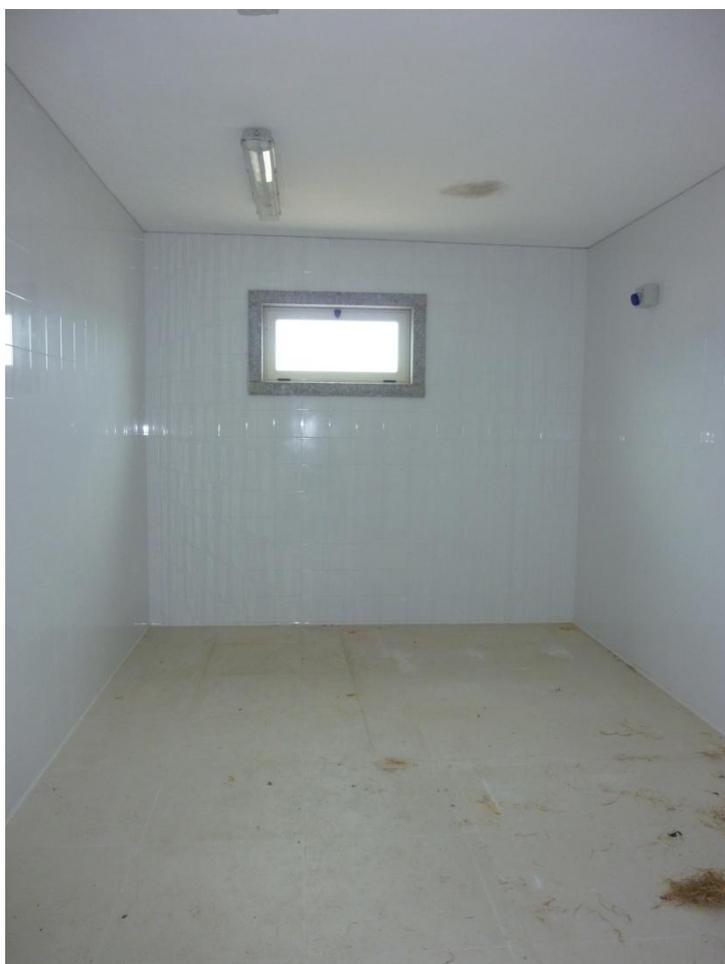
fotografie n. 31 e 32 - disimpegno reparto cottura e locale "dispensa".
