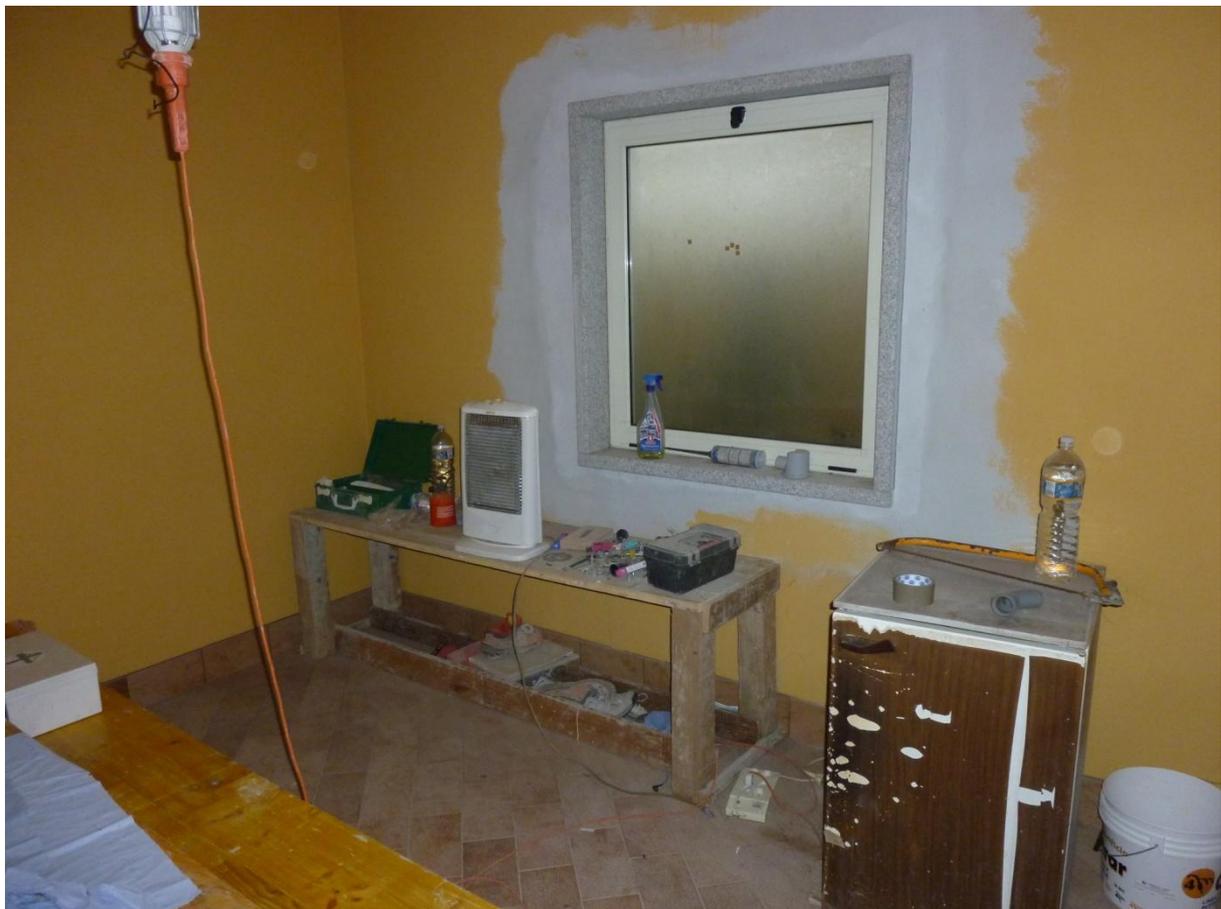
fotografia n. 38 - veduta parziale "spogliatoio personale uomini".

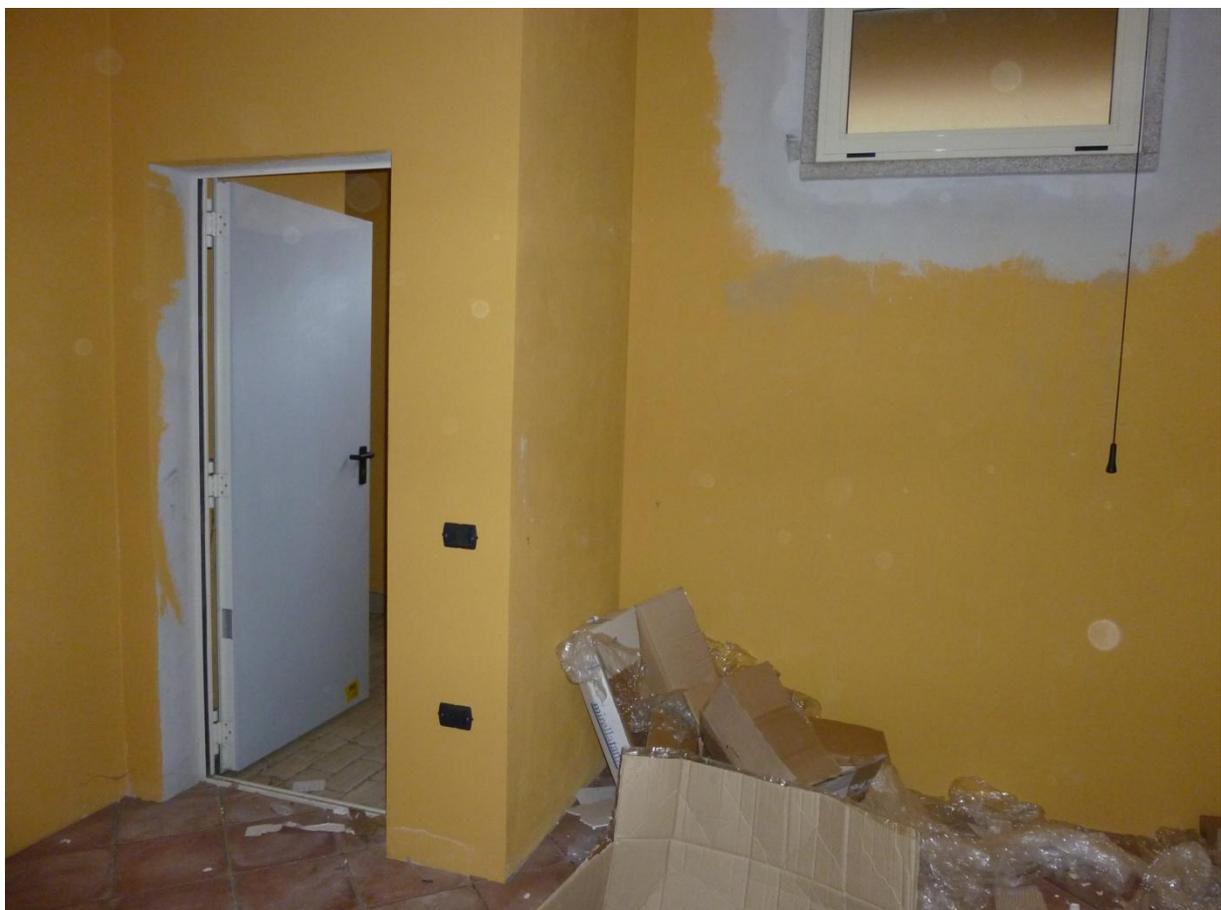
fotografia n. 39 - veduta parziale locale "deposito".

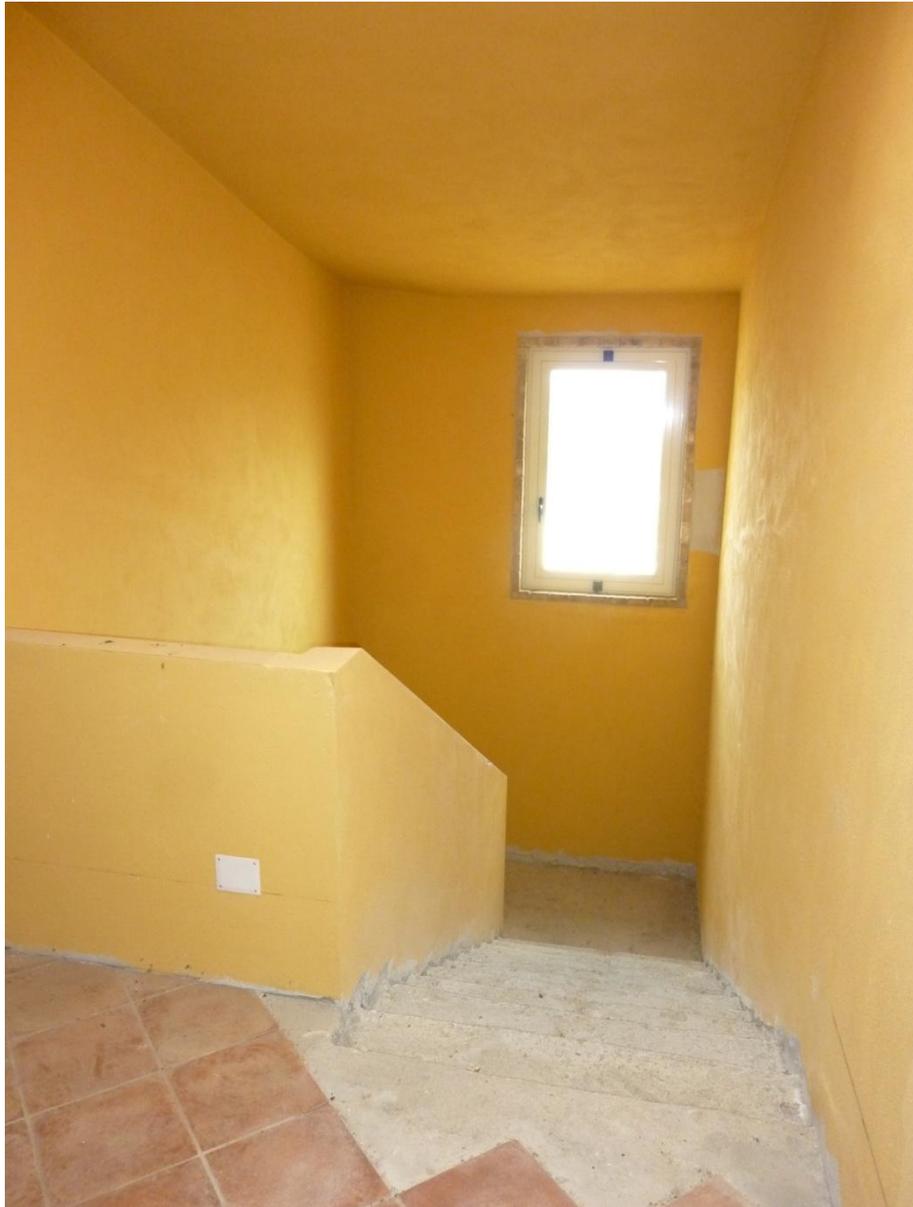
fotografia n. 40 - vano scale livello T.

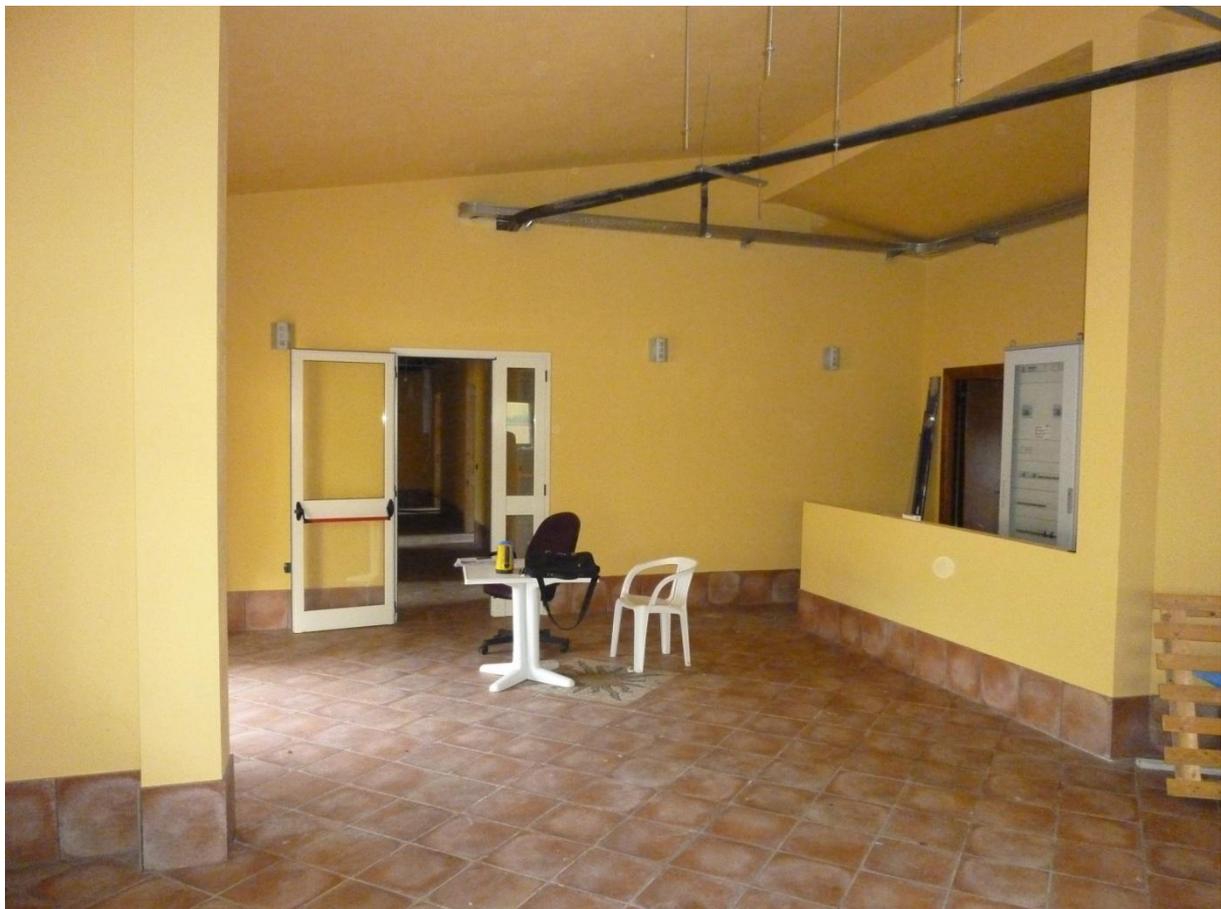
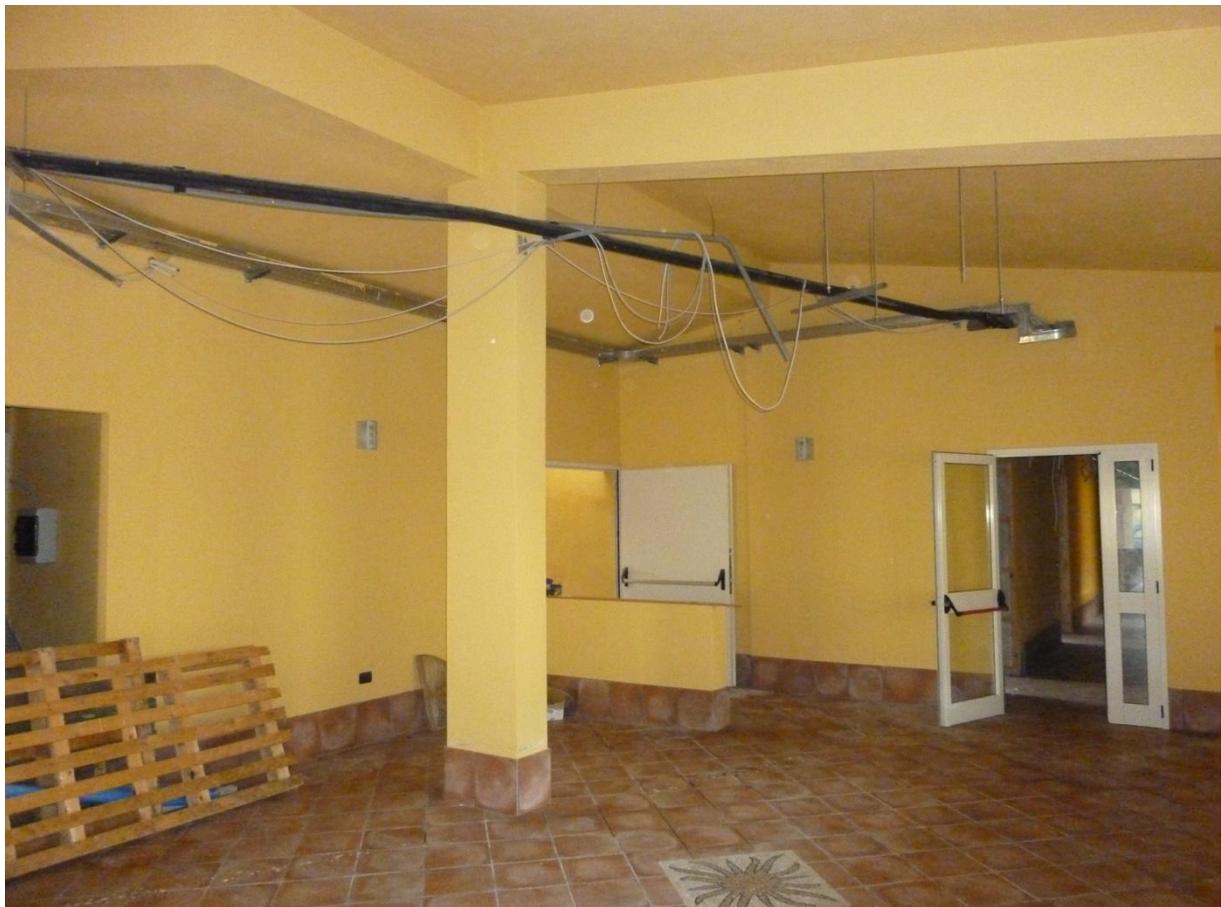
fotografie n. 41 e 42 - due vedute del "ricevimento - sala comune".

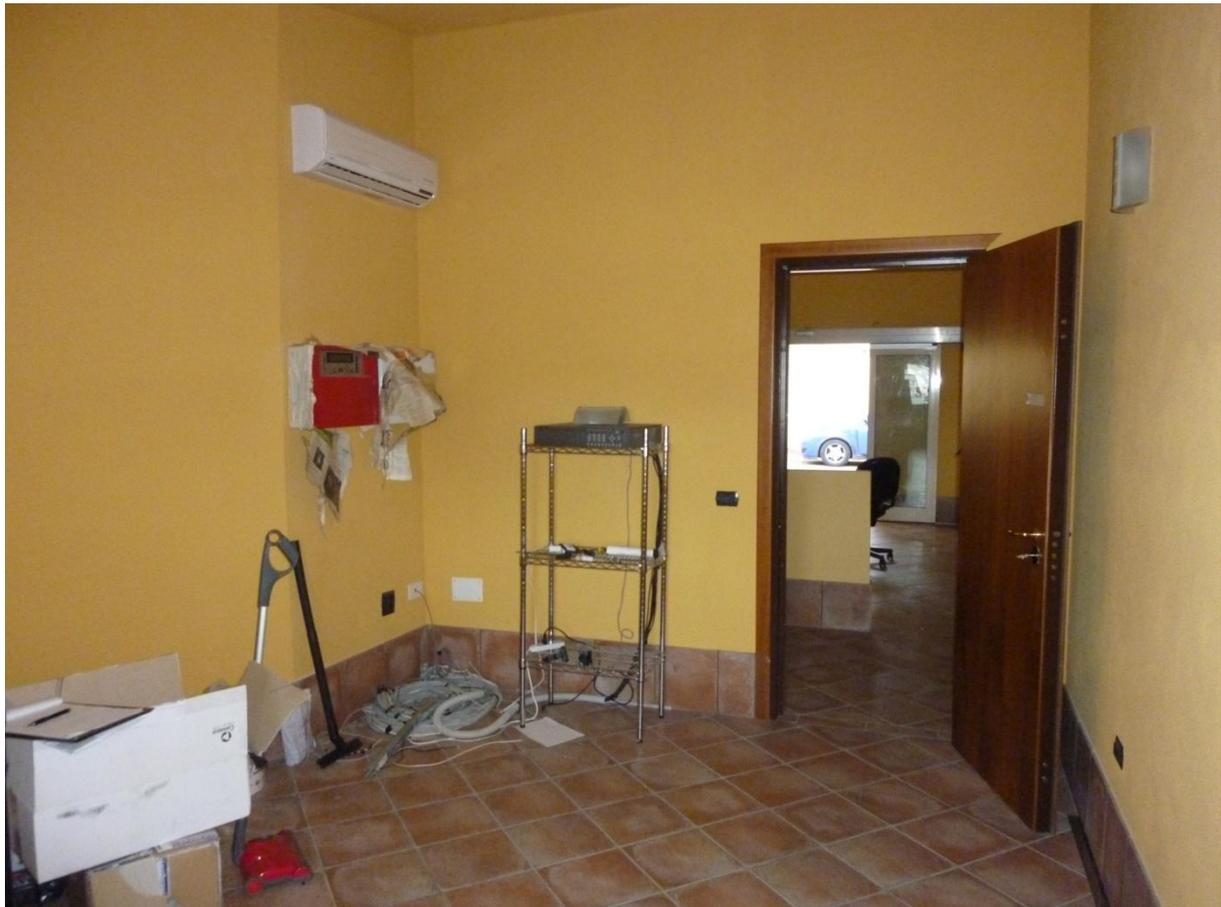
fotografia n. 43 - veduta parziale del "office ricevimento" contenente le centraline dell'impianto di videosorveglianza e allarme antincendio.

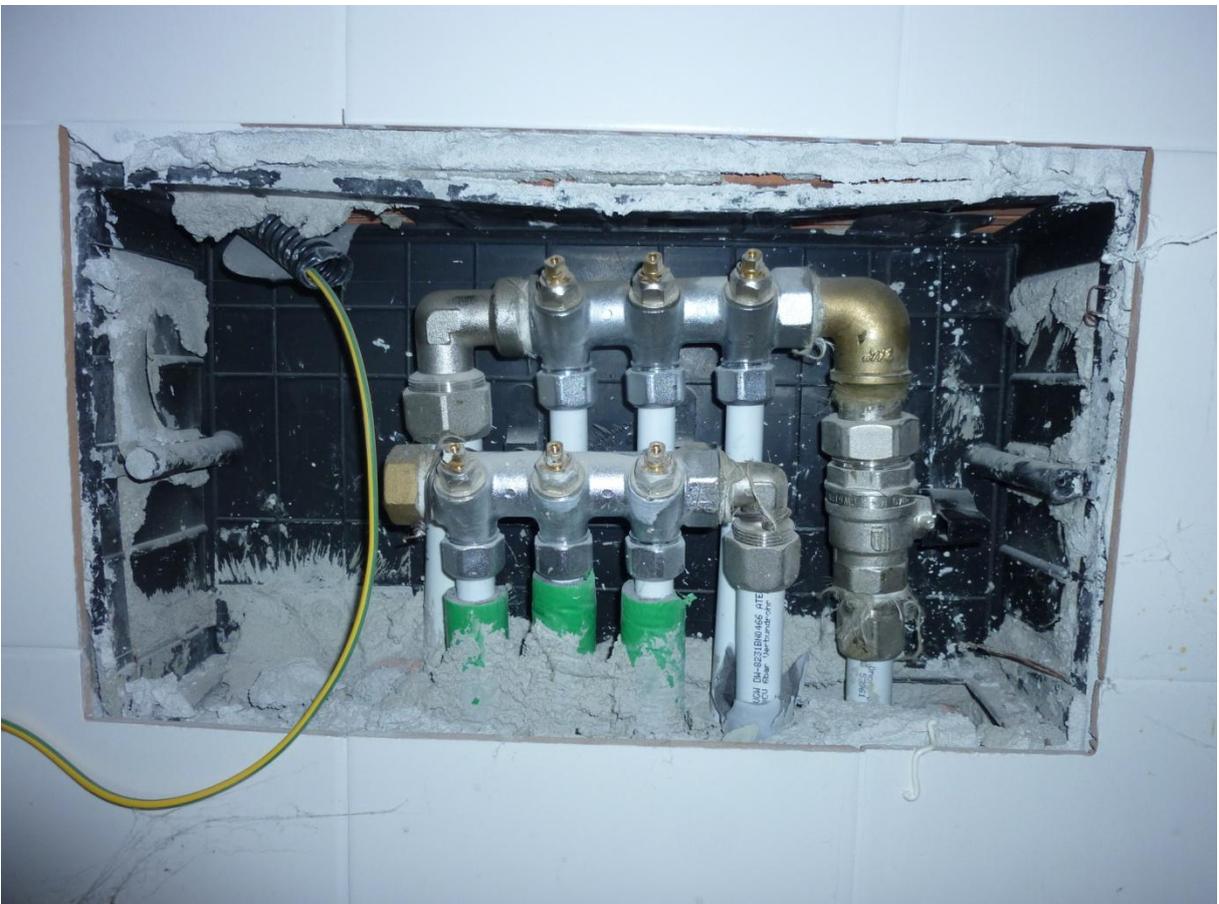
fotografia n. 54 - centralina tipo di distribuzione idrica acqua calda/fredda nei servizi igienici.

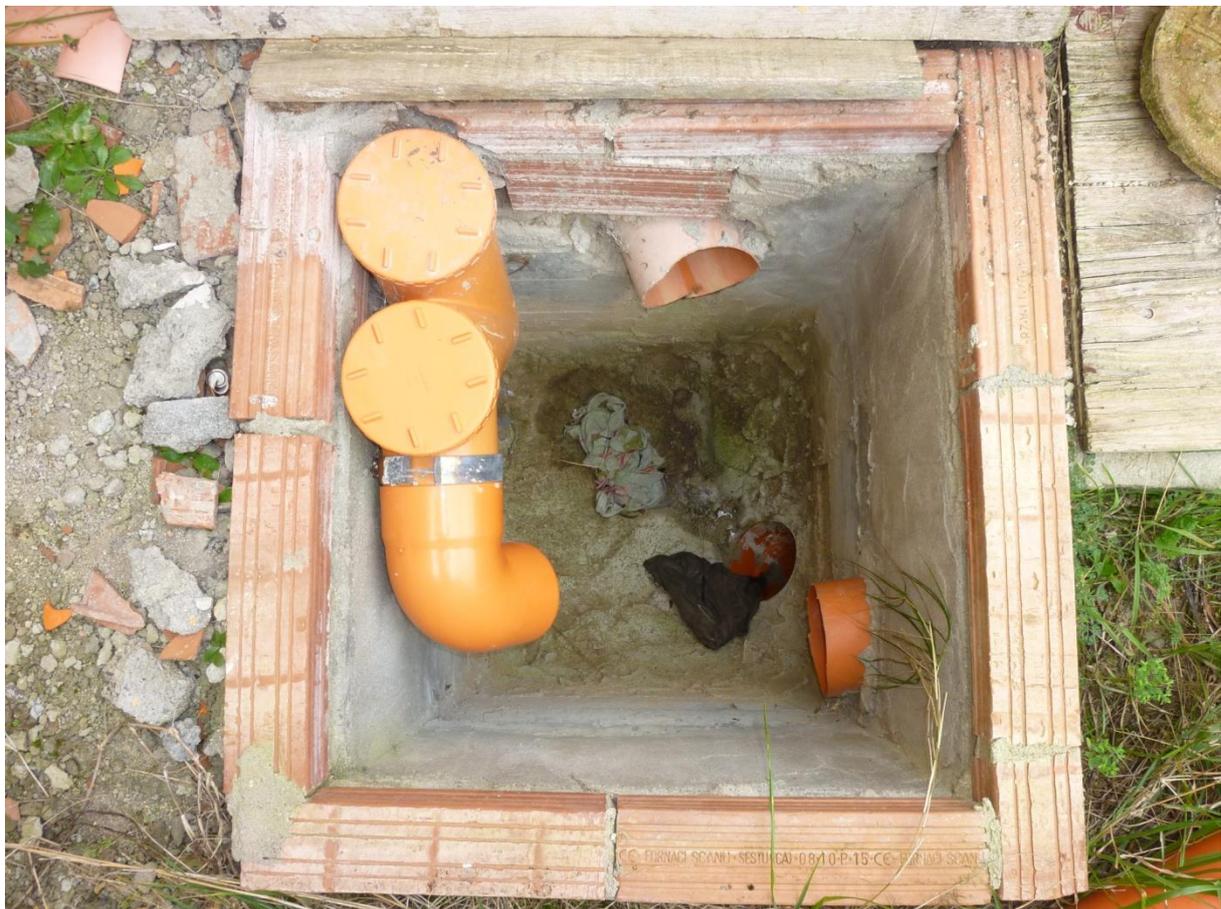
fotografia n. 55 - pozzetto terminale acque nere.

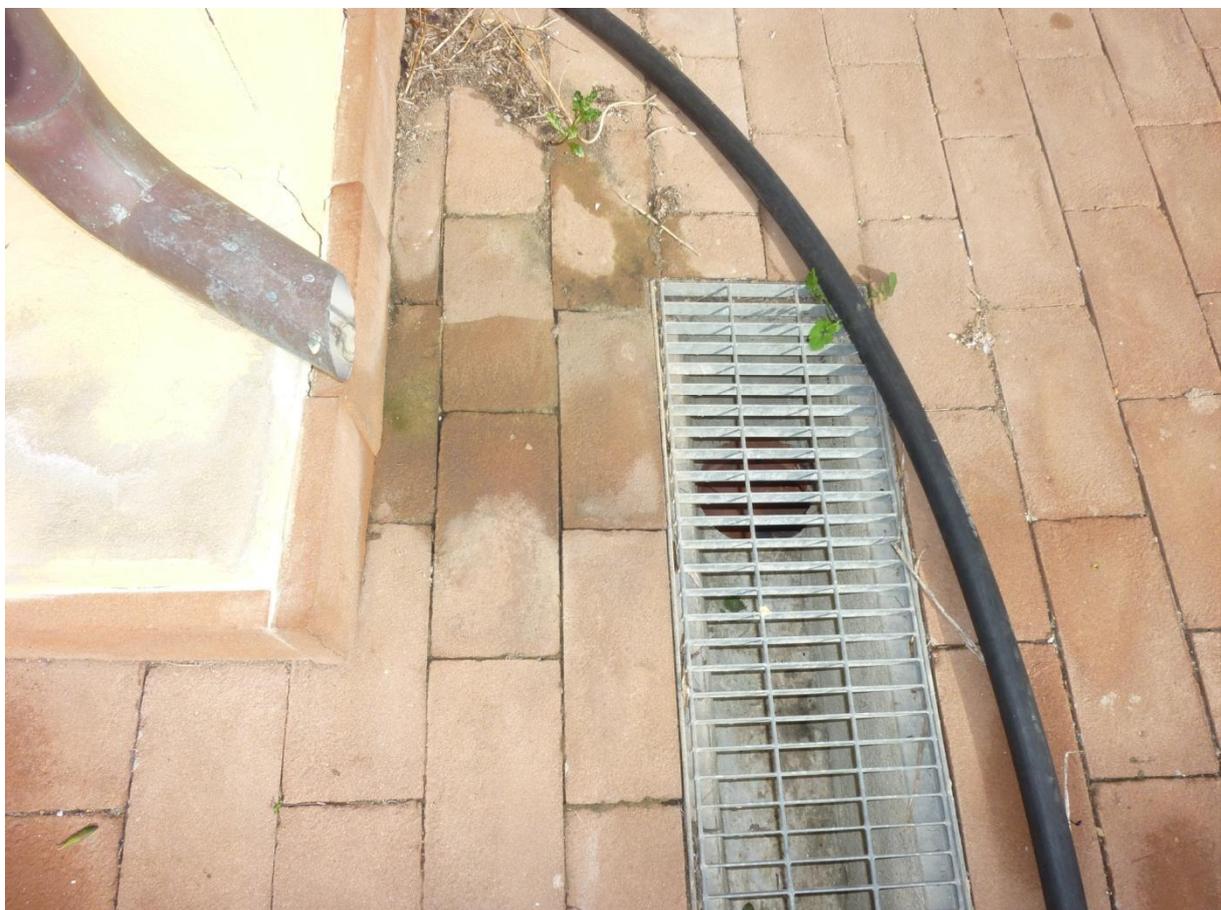
fotografia n. 56 - particolare di scarico acque bianche.

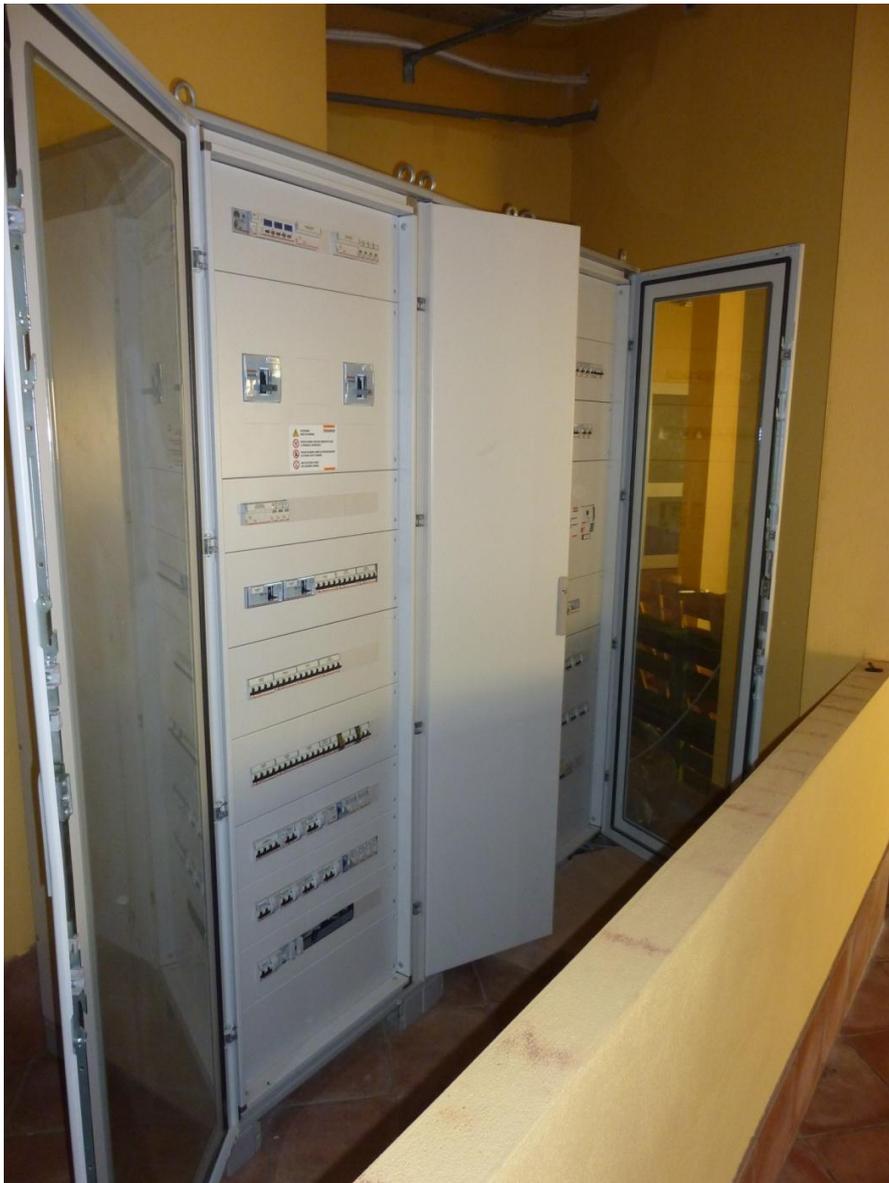
fotografia n. 57 - gli armadi del quadro elettrico generale.

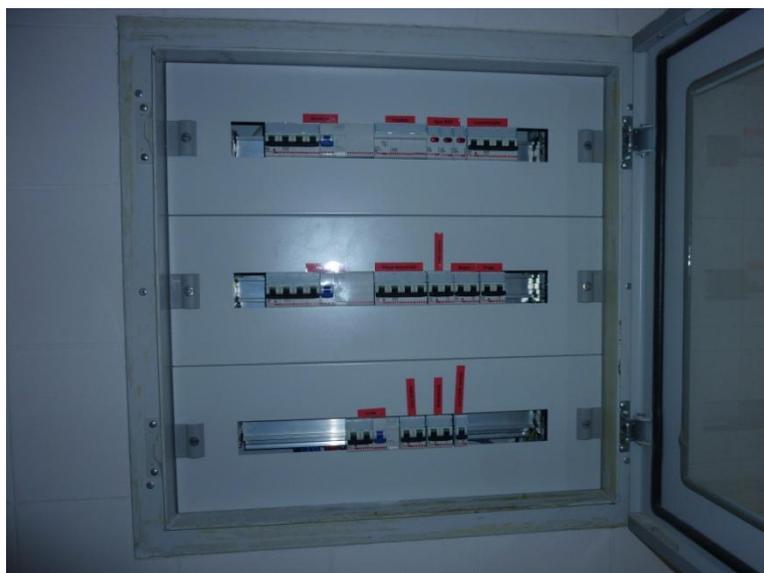
fotografia n. 58 - quadro elettrico reparto cucina.

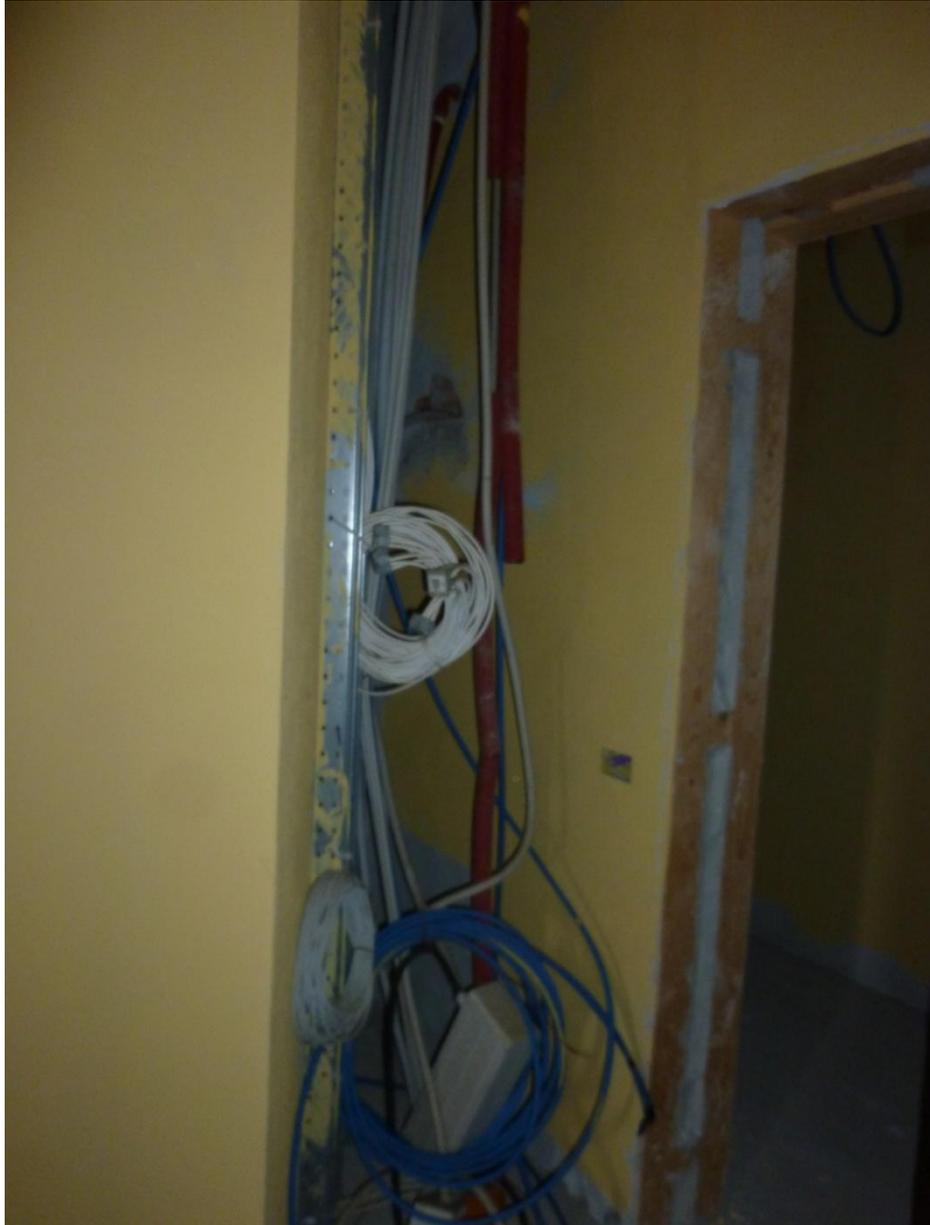
fotografia n. 59 - matasse di conduttori predisposte per gli allacci alle prese telefoniche e TV.

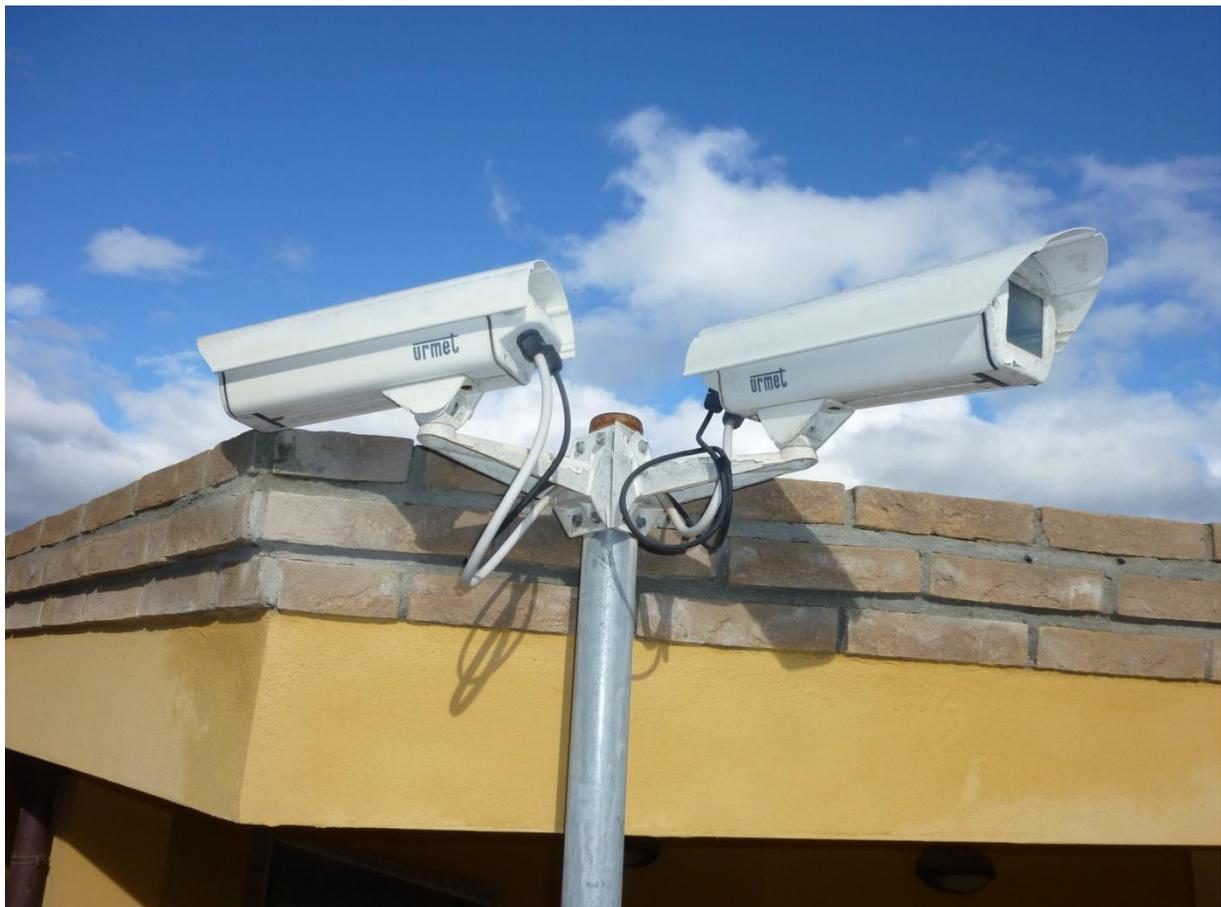
fotografia n. 60 - gruppo di telecamere di videosorveglianza.

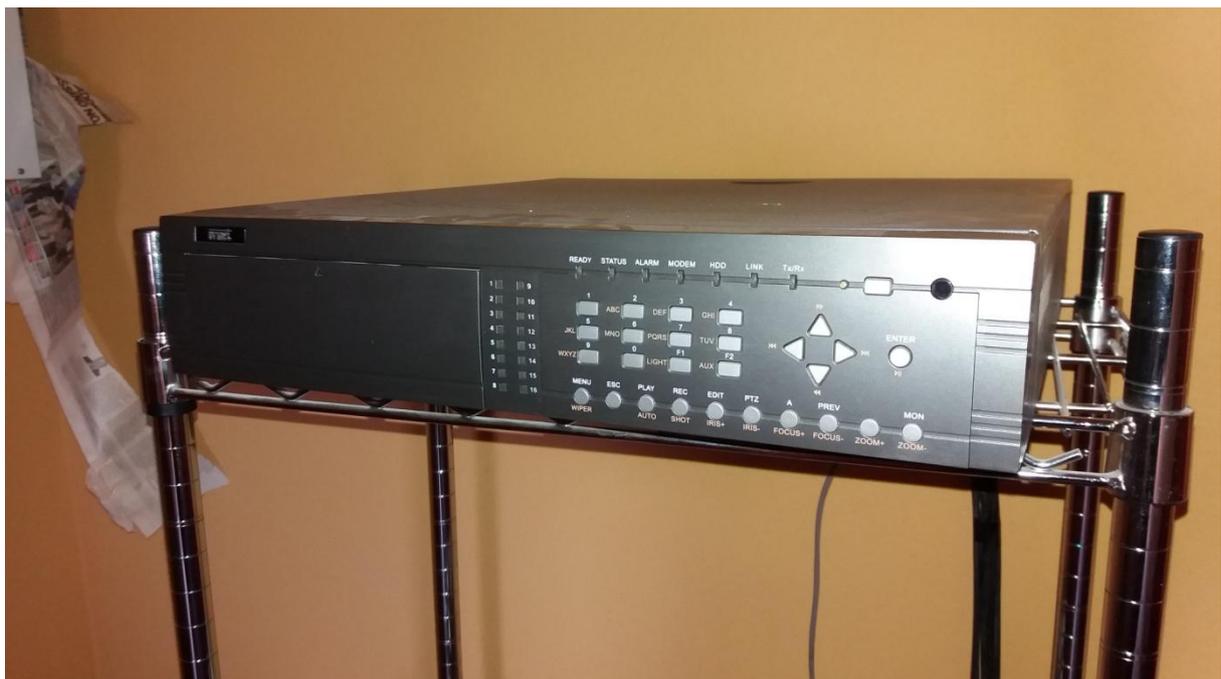
fotografia n. 61 - centralina videosorveglianza.

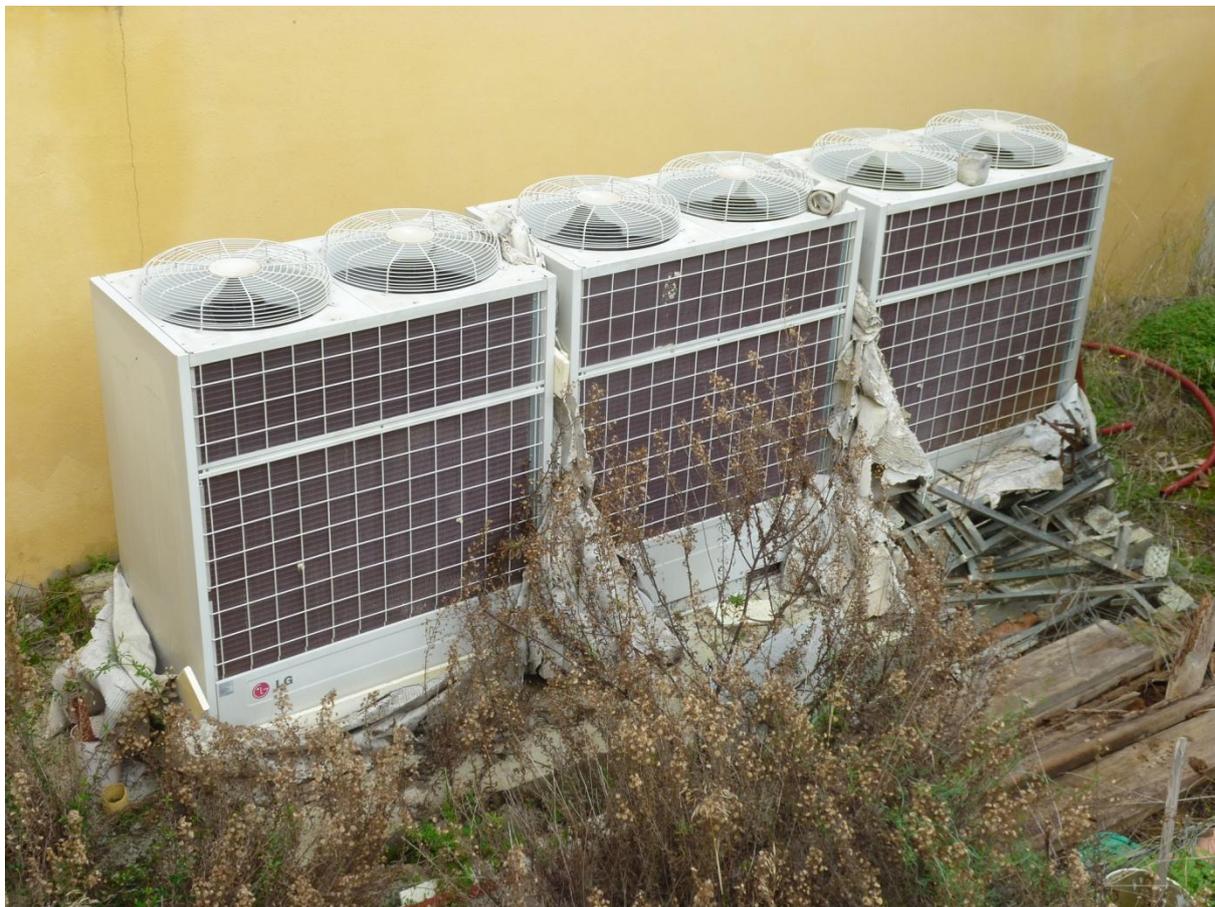
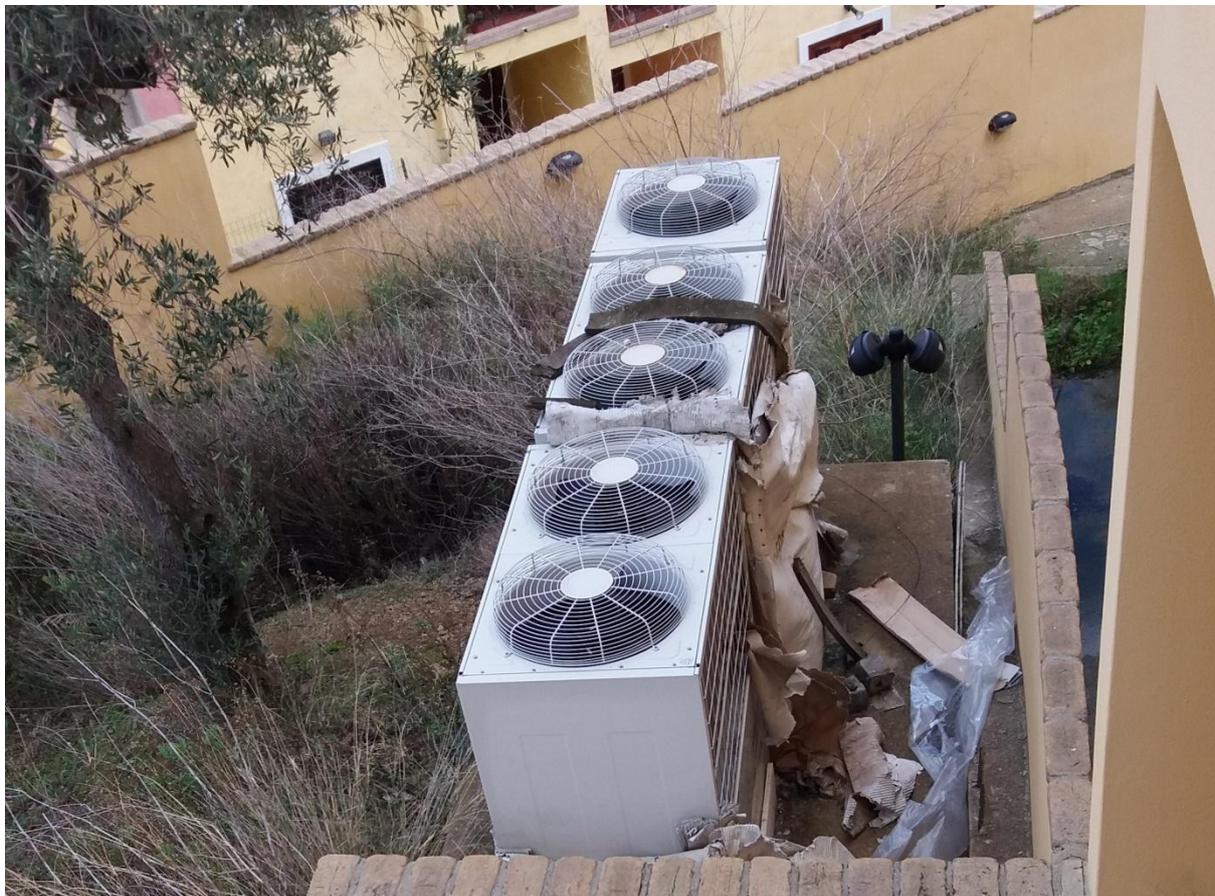
fotografie n. 62 e 63 - due vedute dei gruppi di pompe di calore posizionate all'aperto.

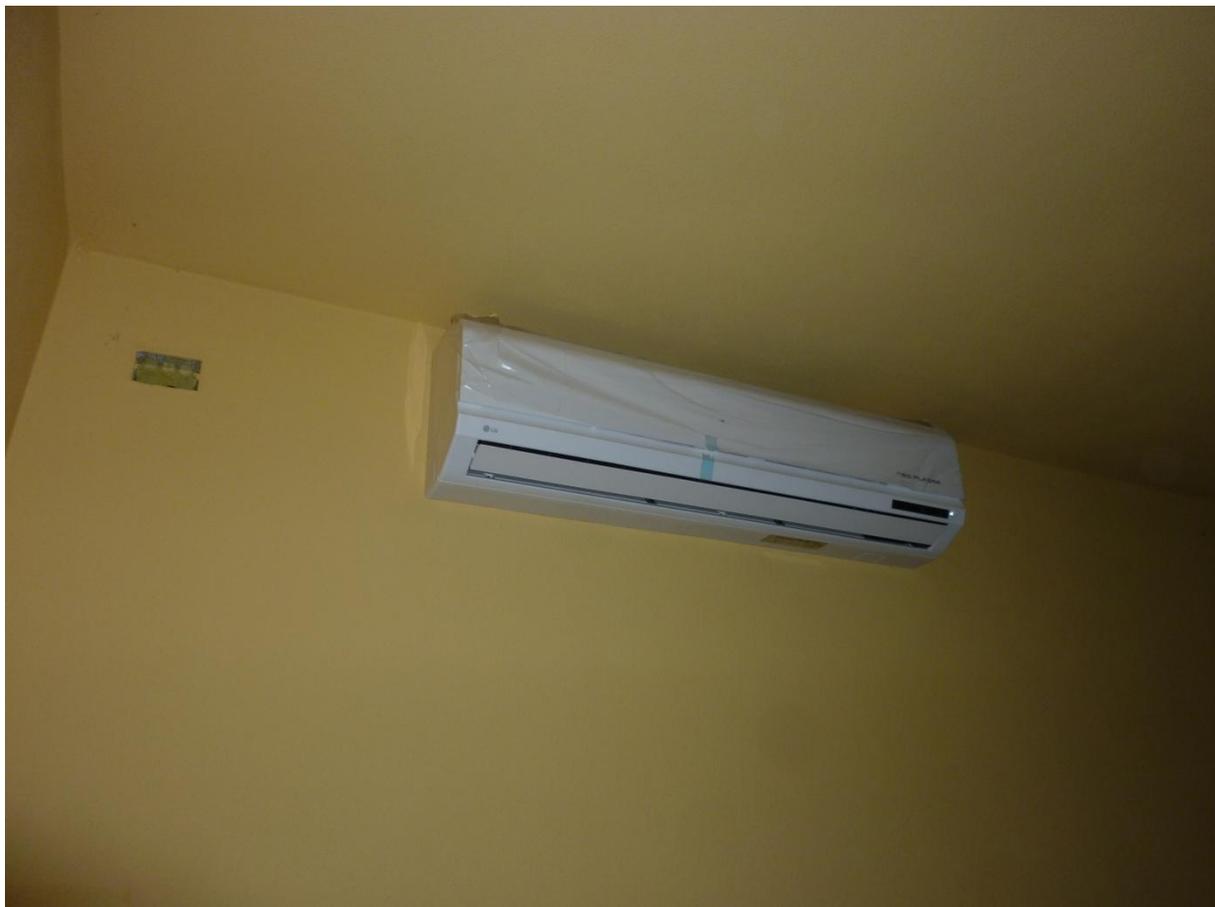
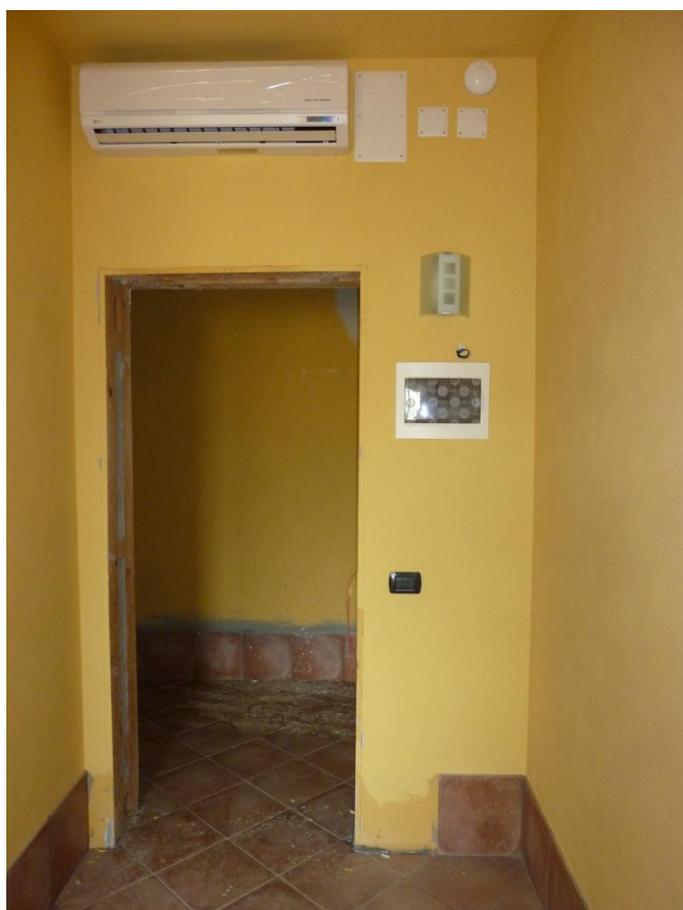
fotografie n. 66 e 67 - esemplificazione di due ambienti nei quali è stato posizionato il termoventilconvettore (split).

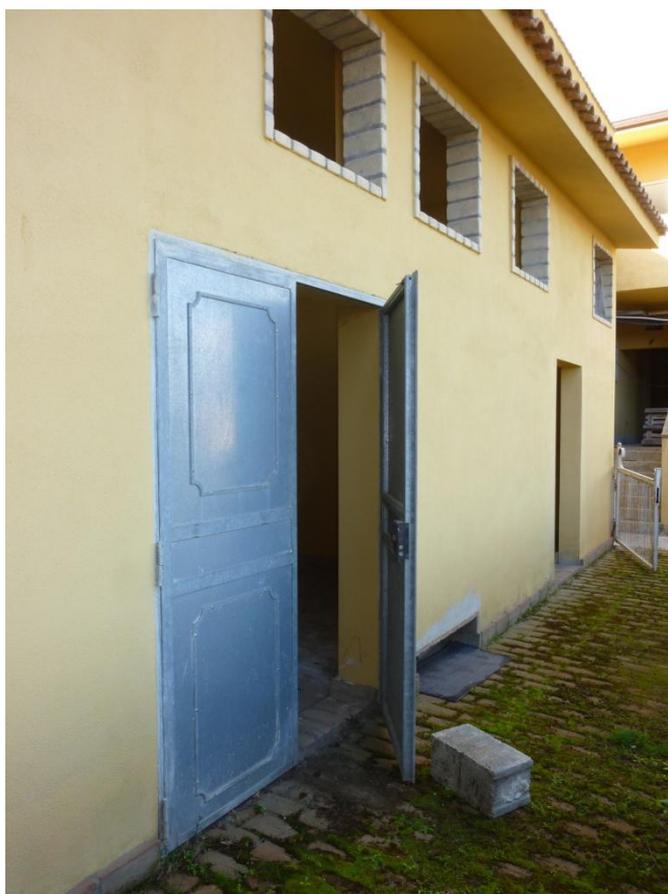
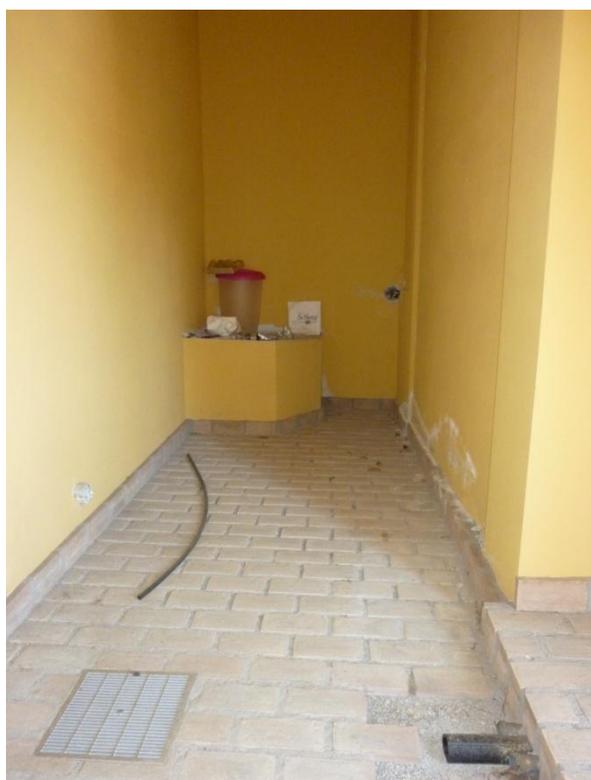
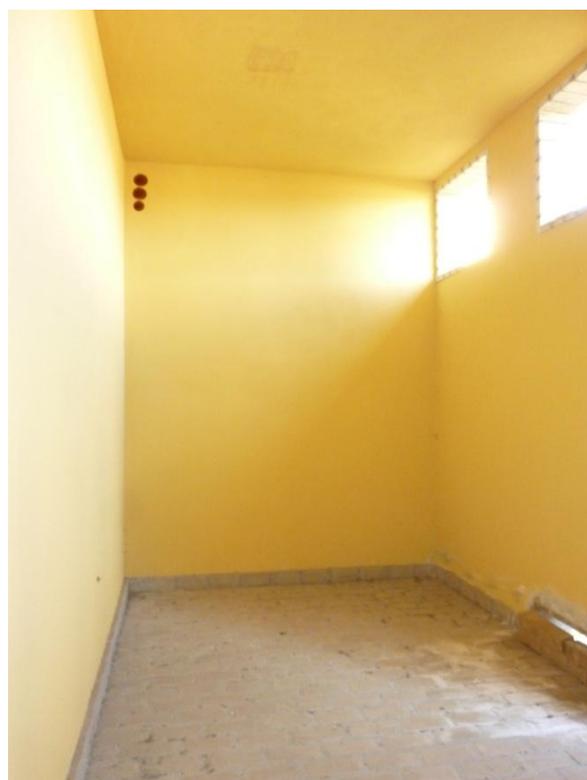
fotografie n. 68 ÷ 70 - vedute esterne ed interne dei locali destinati ad installazioni di impianti tecnologici (autoclave e caldaia).

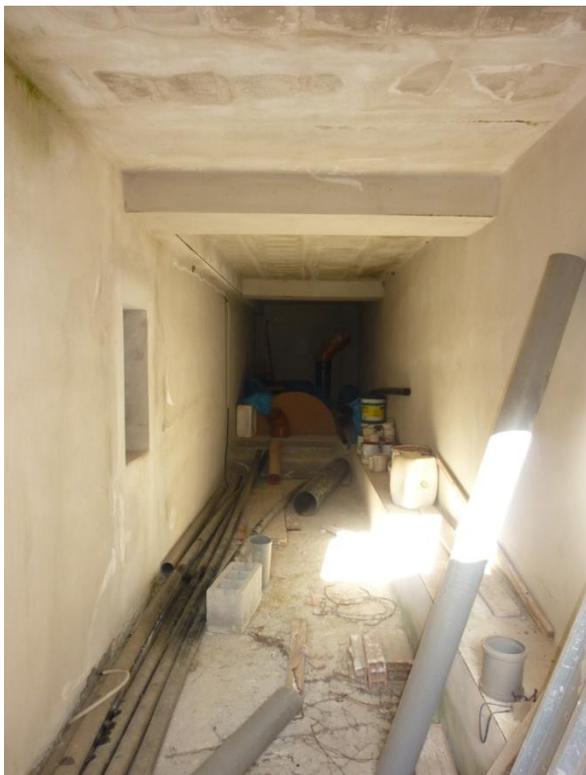
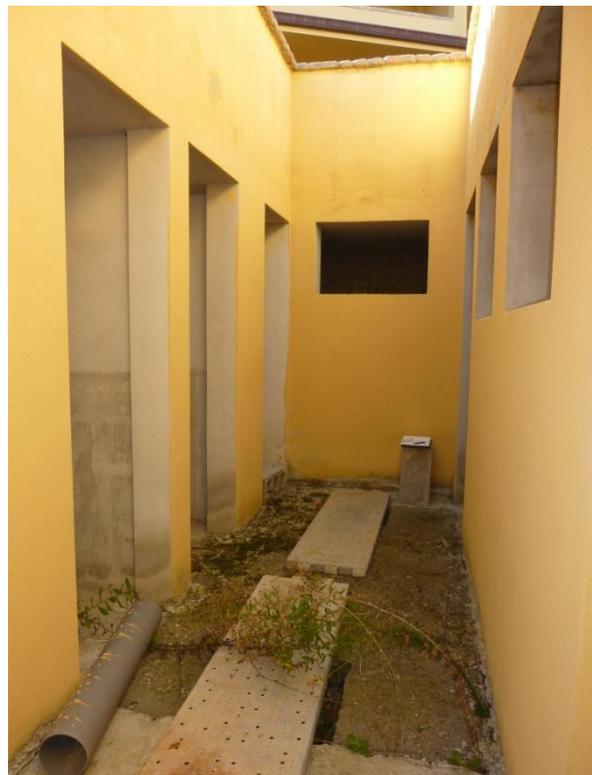
fotografie n. 71 ÷ 73 - vedute esemplificative delle strutture al grezzo per i servizi tecnologici ed igienici della piscina (locale pompe, scarichi fognari, disimpegno servizi igienici).

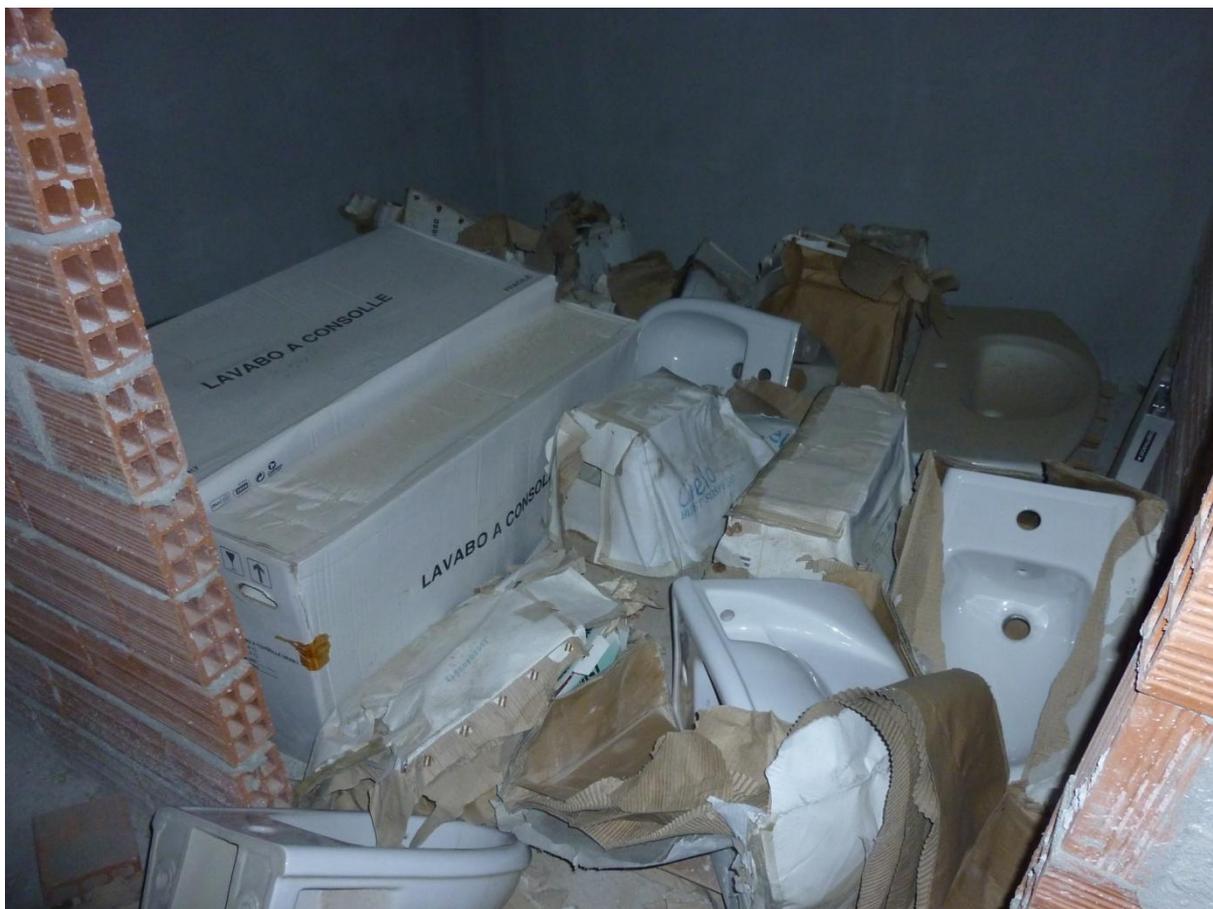
fotografia n. 74 - forniture per servizi igienici giacenti nel deposito materiali non infiammabili.

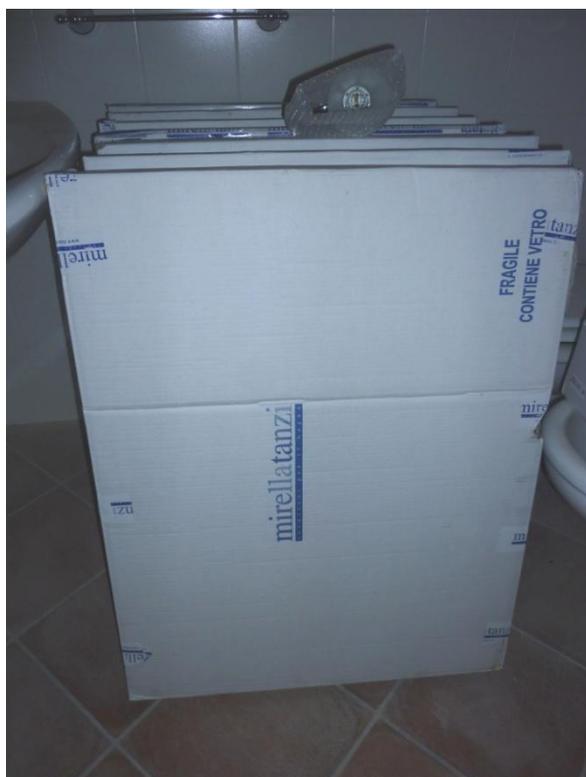
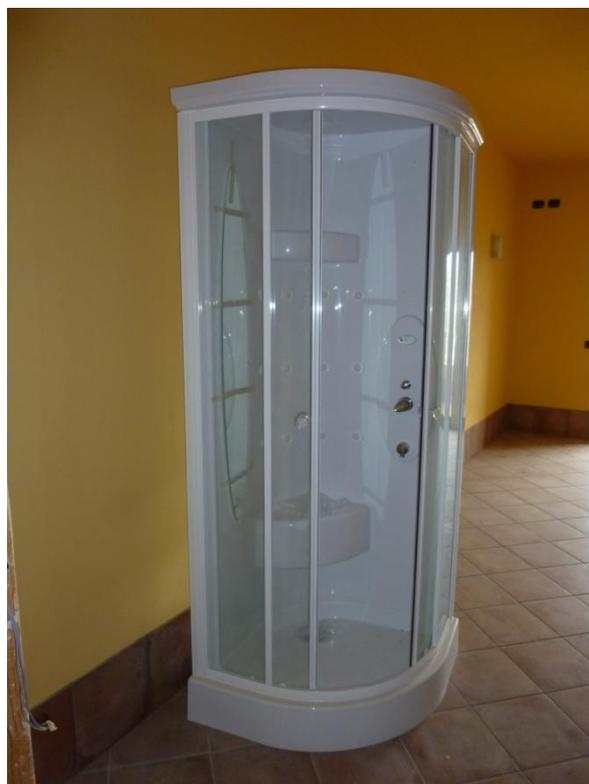
fotografie n. 75 e 76 - forniture di arredi ed apparecchi per servizi igienici. N. 7 specchiere imballate giacenti in un bagno e uno dei box doccia depositato in una camera ospiti.
