DIFFORMITA' e VIZI EDILIZI RISCONTRATI
NELL' EDIFICIO OGGETTO DI ESECUZIONE
IMMOBILIARE

Loreggia (PD) - Via Malfattini n. 13

Rif. Es Imm. n. 544/2017

Dicembre 2018

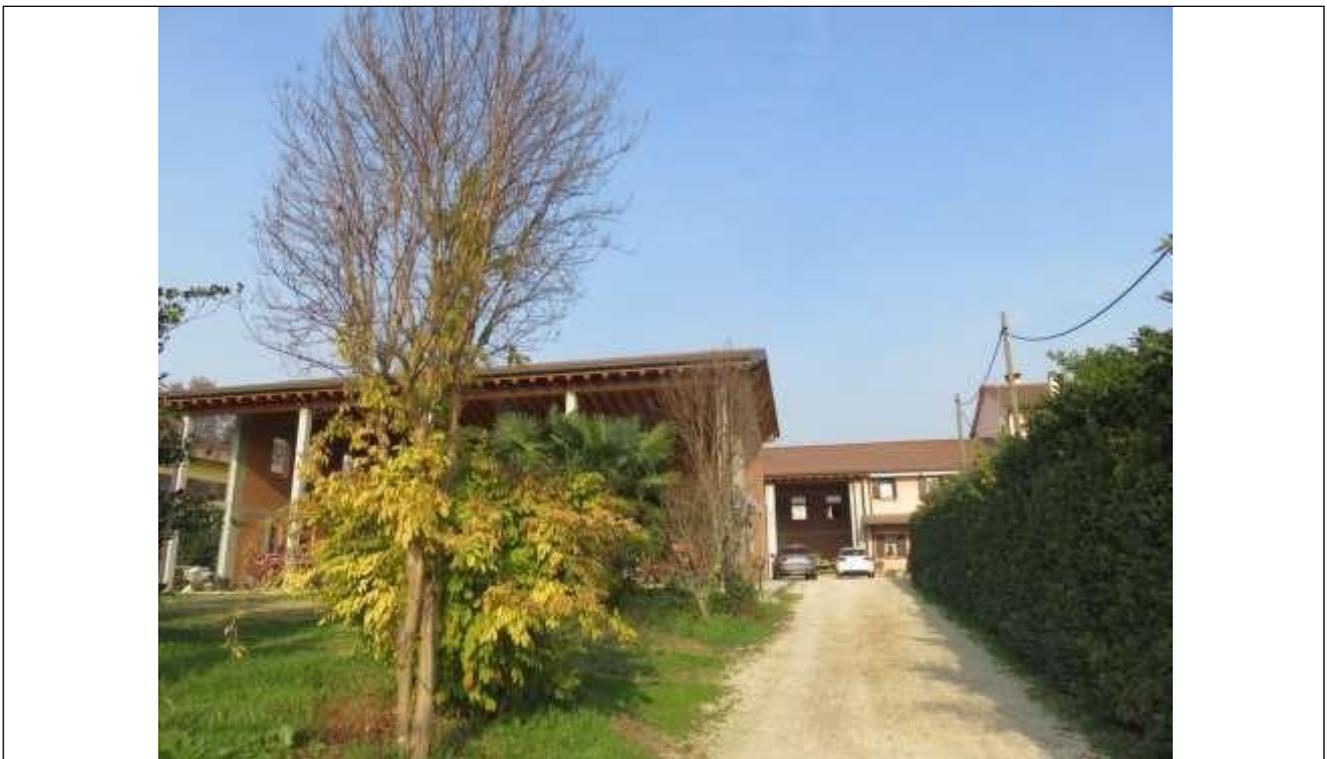
08 Vista della stradina sterrata di accesso alla proprietà; sul fondo l'abitazione, a sinistra uno degli annessi rustici allo stato grezzo;

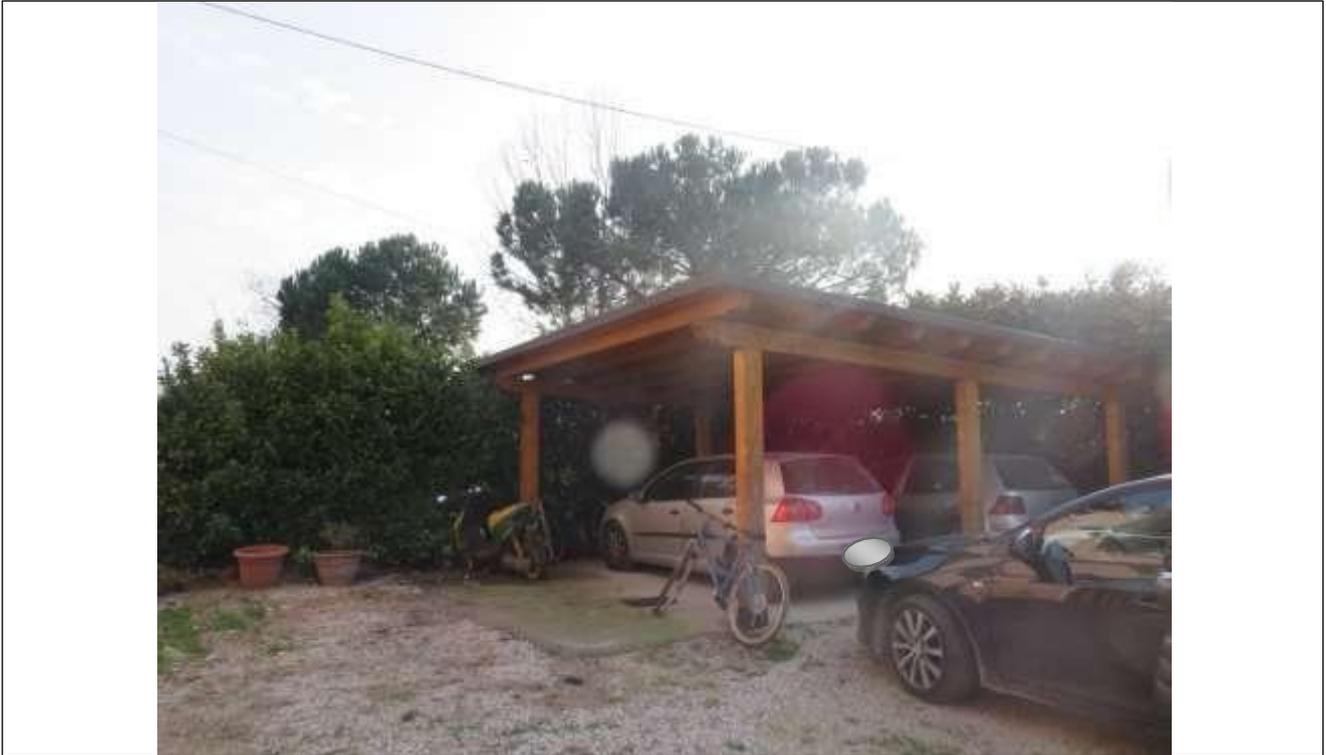
11 Vista della tettoia abusiva ed oggetto di demolizione;

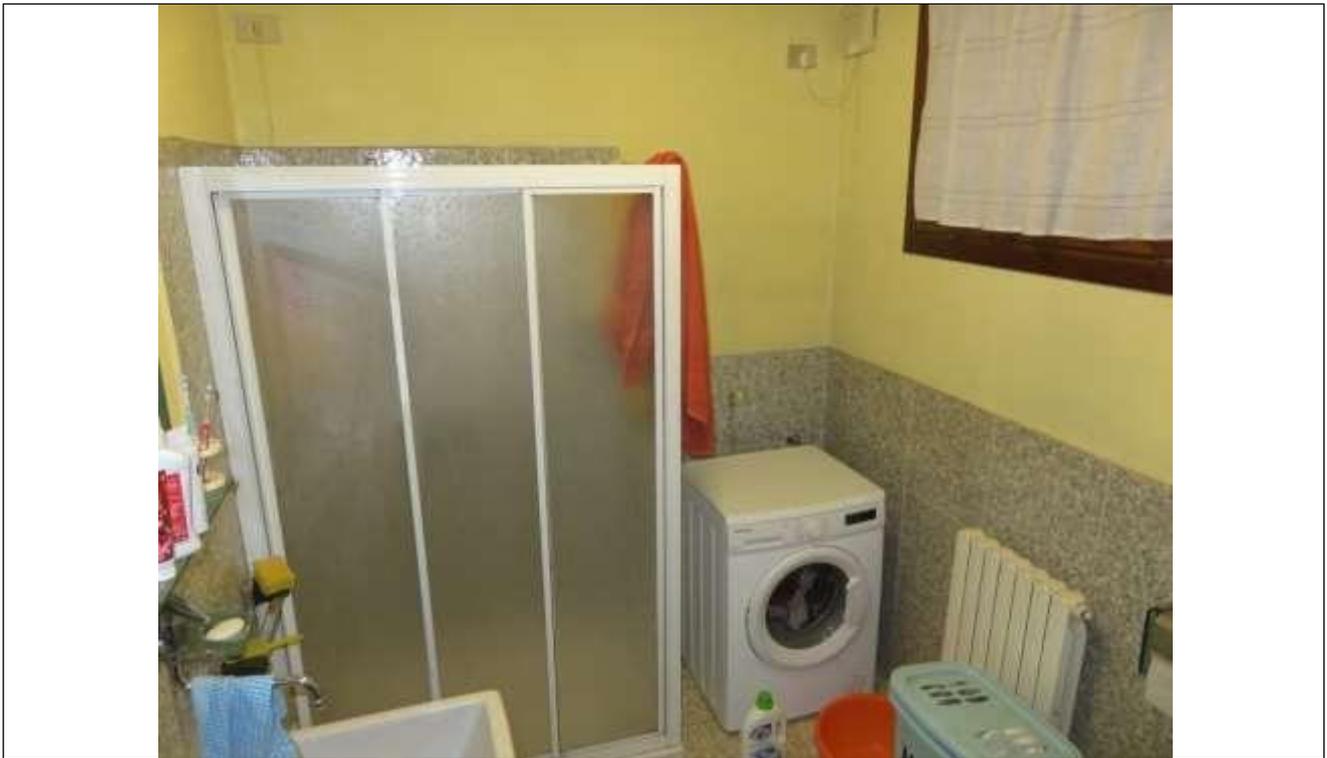
23 Vista del secondo bagno – a destra si nota la finestra aperta verso il locale centrale termica;

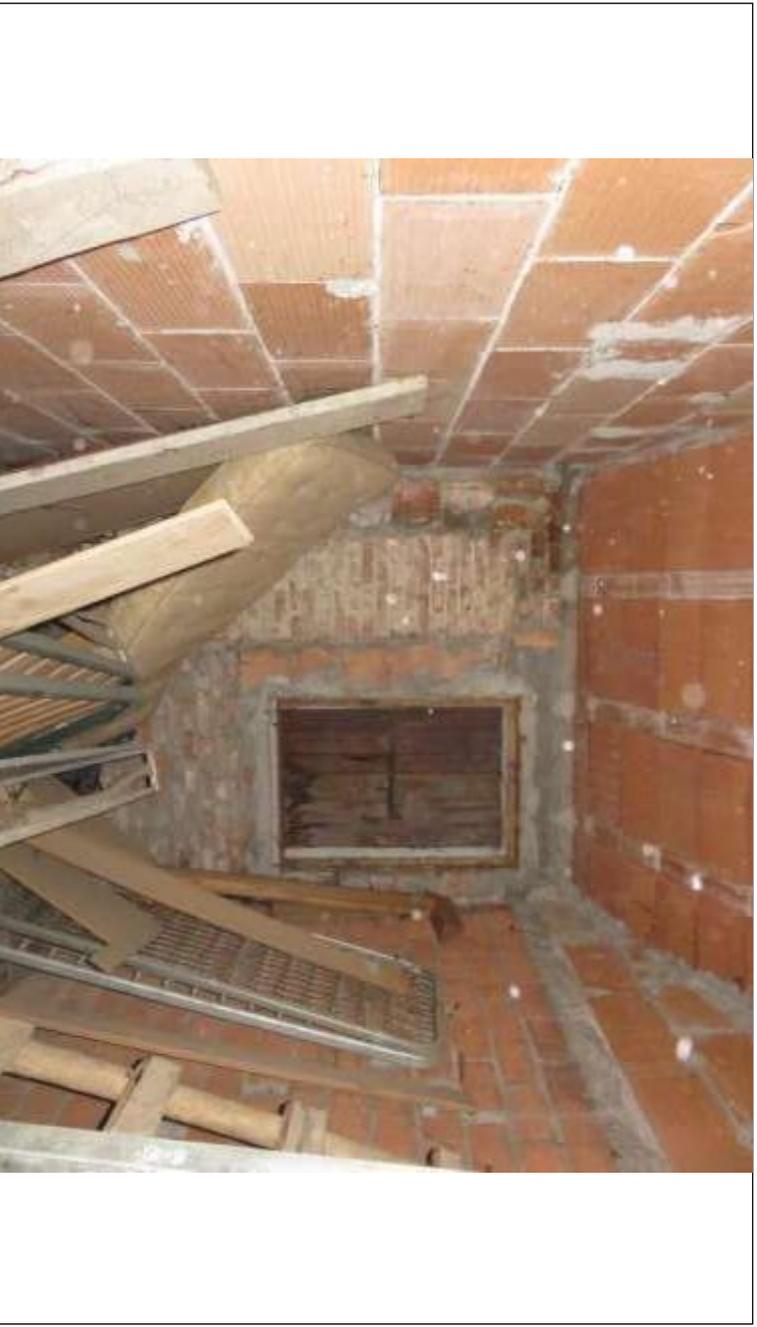
28 Vista del bagno non completato;

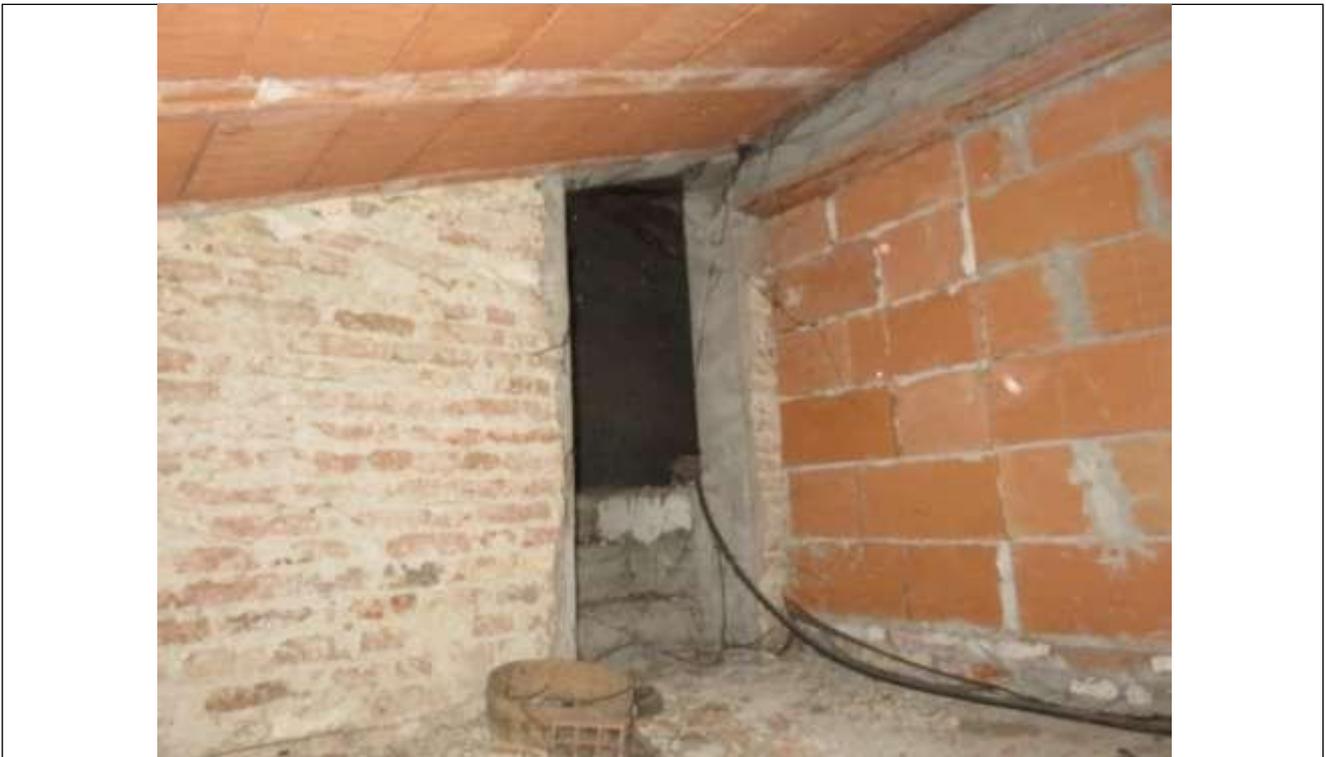
30 Vista del passaggio verso il granaio;

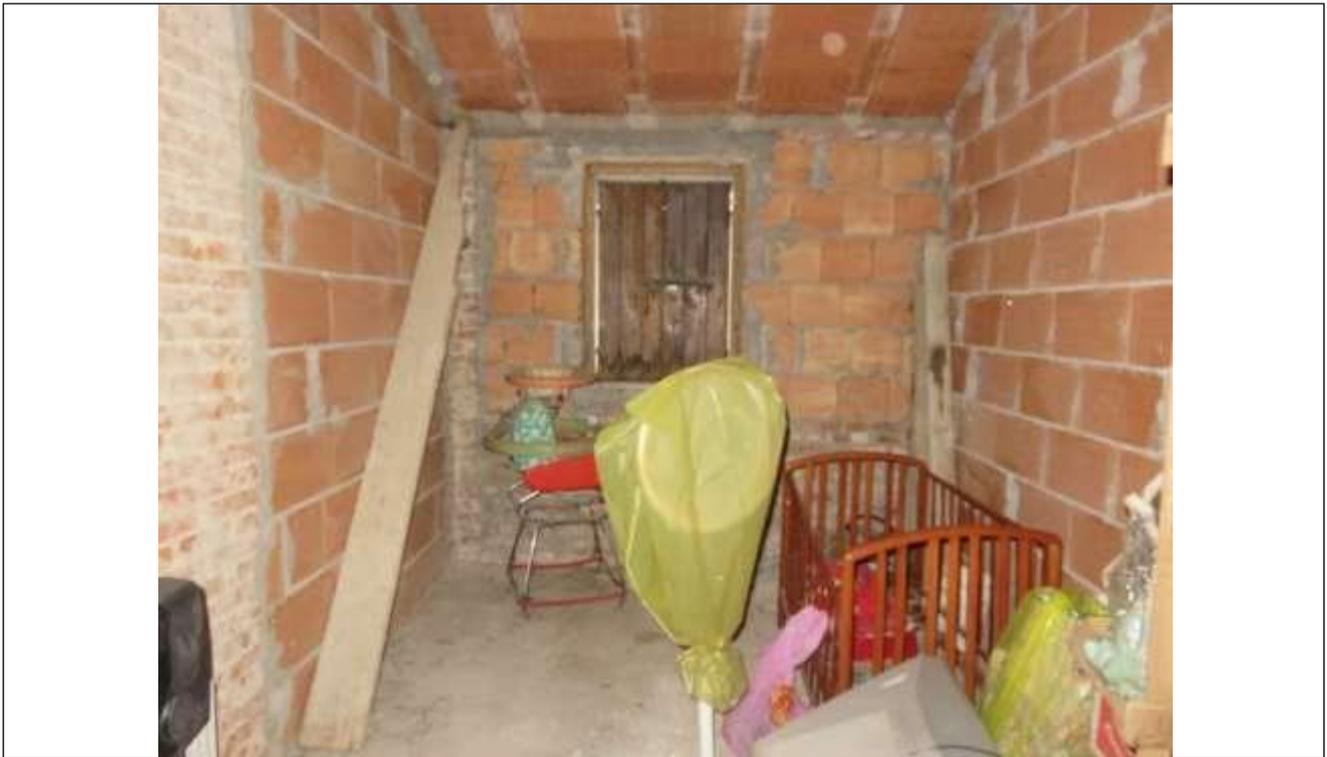
31 Vista della camera allo stato grezzo;

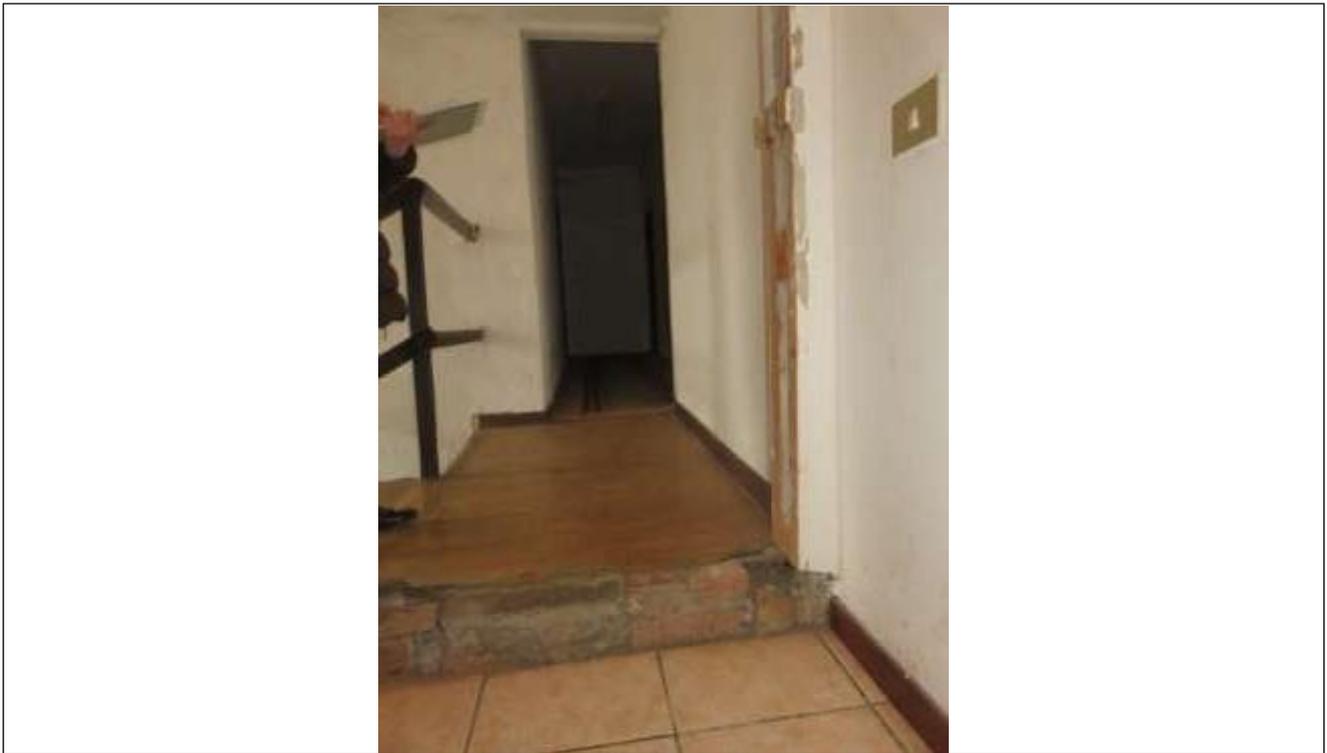
35 Particolare del gradino tra il disimpegno e la zona notte;

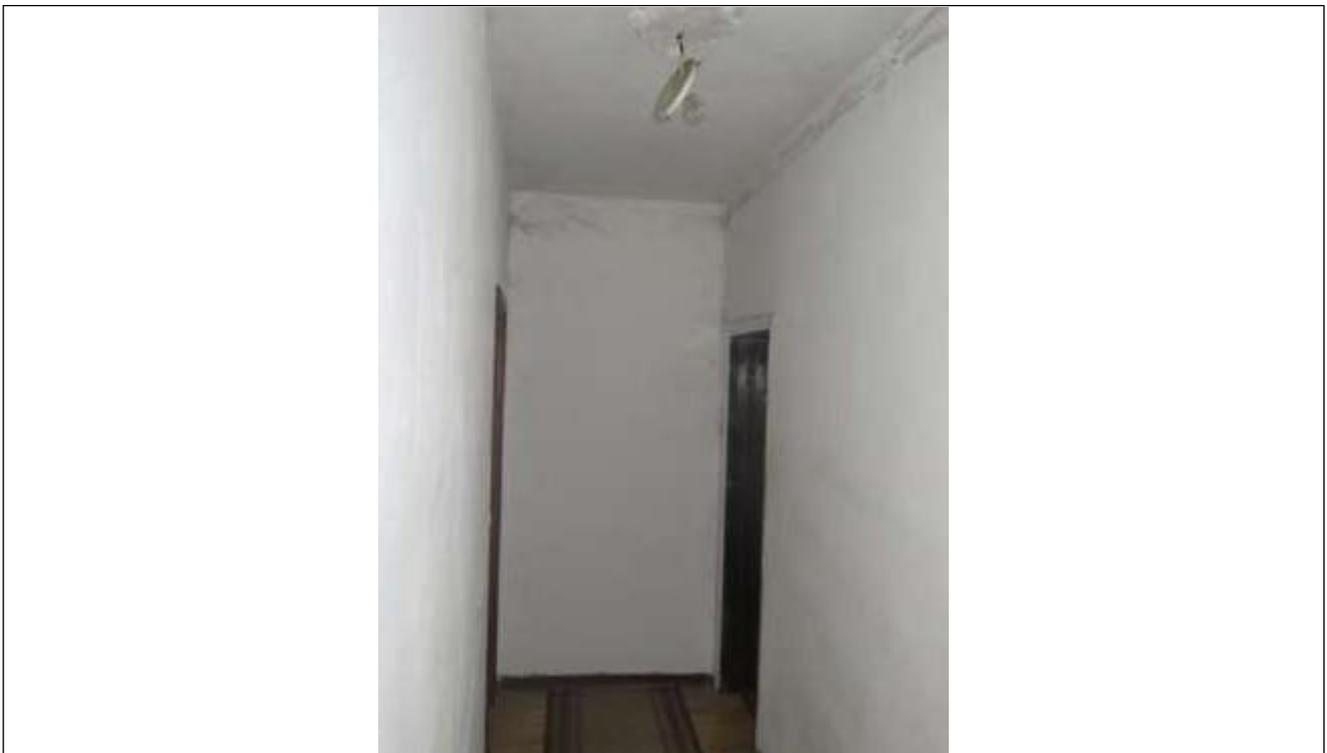
36 Vista del secondo disimpegno verso le due camere ad oggi non utilizzate e non ristrutturate;

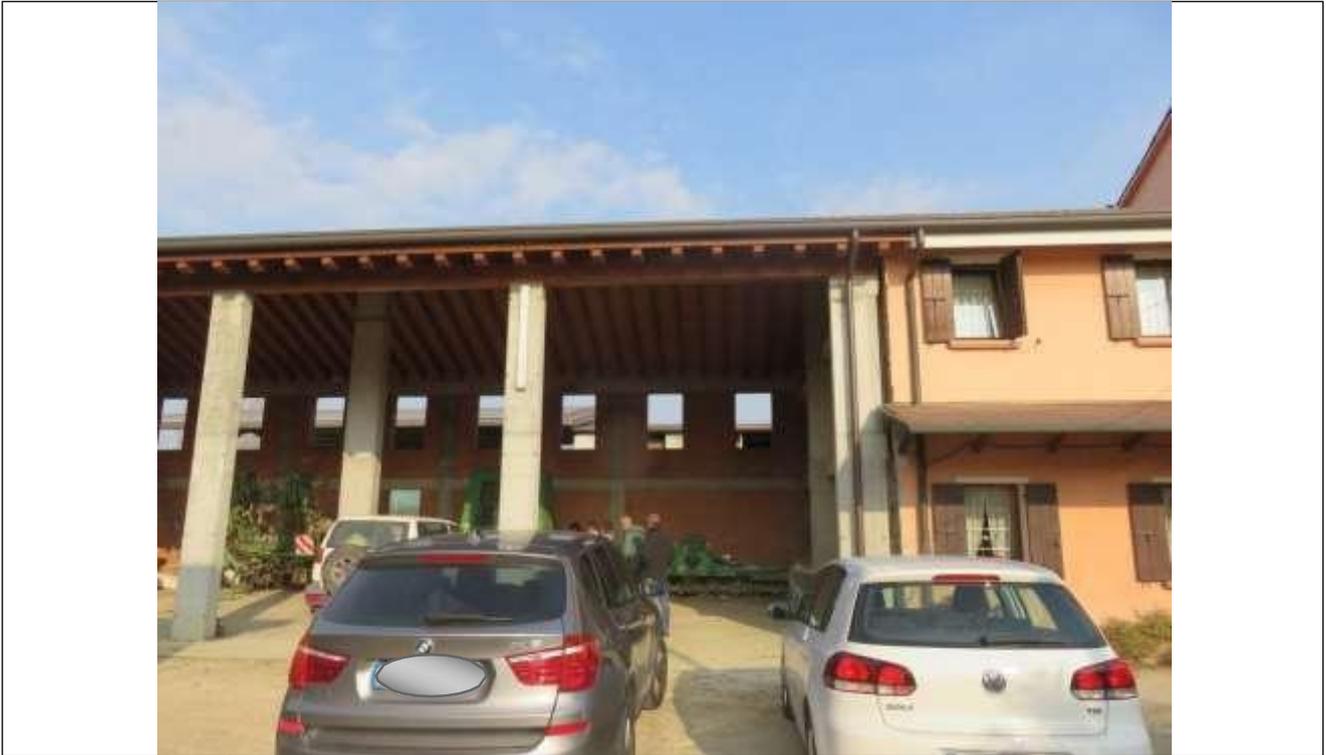
41 Vista dell'annesso rustico costruito in aderenza all'abitazione ed attualmente allo stato di grezzo;

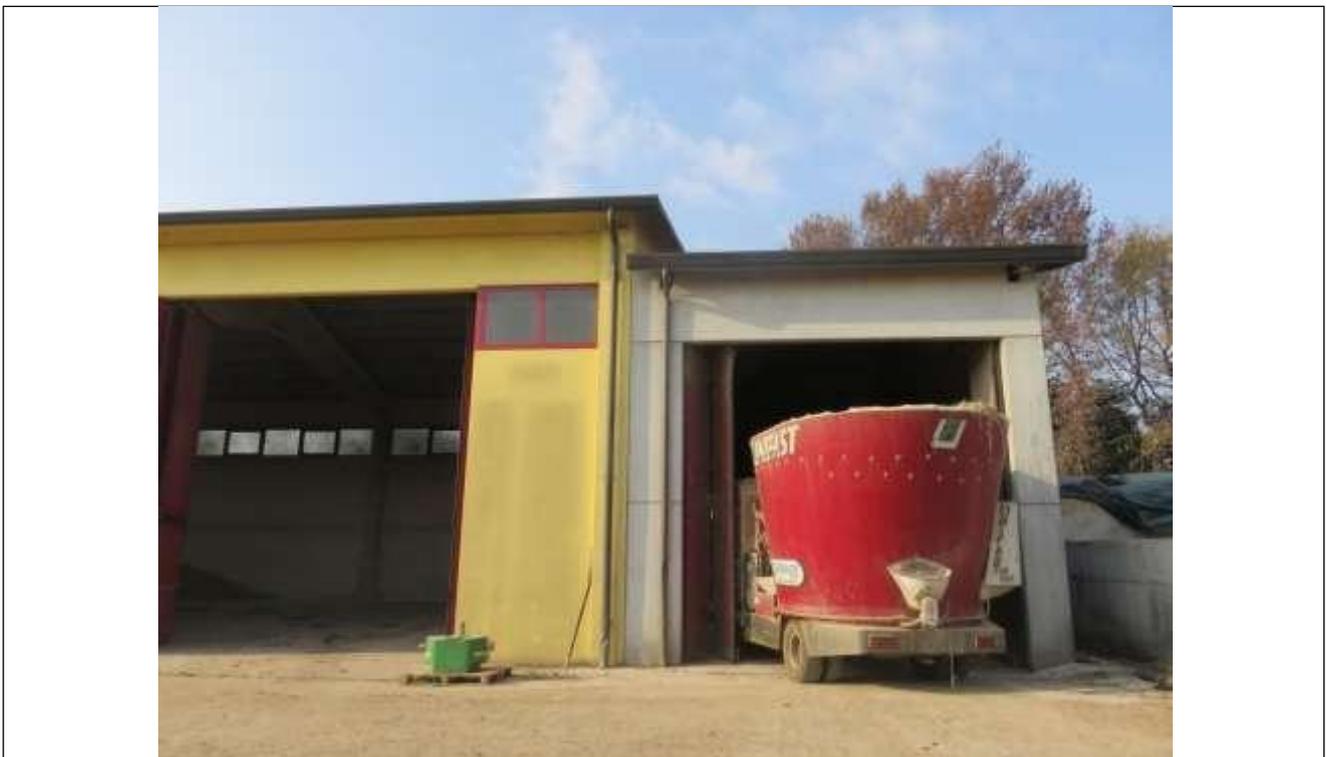
56 Vista di parte del deposito posto in aderenza all'ampliamento adibito a ricovero attrezzi;

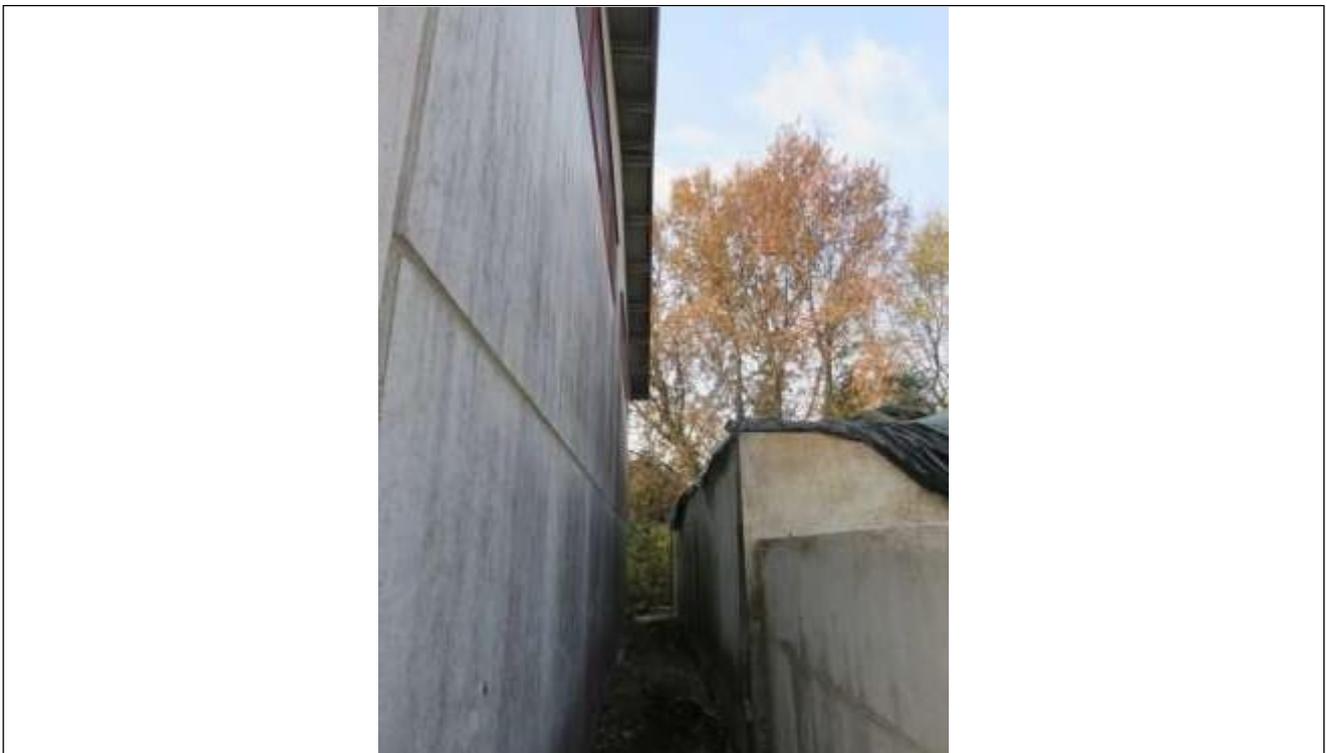
58 Vista del fronte Nord dell'immobile 4 – si nota la presenza della concimaia in muratura costruita abusivamente ed oggetto di demolizione;

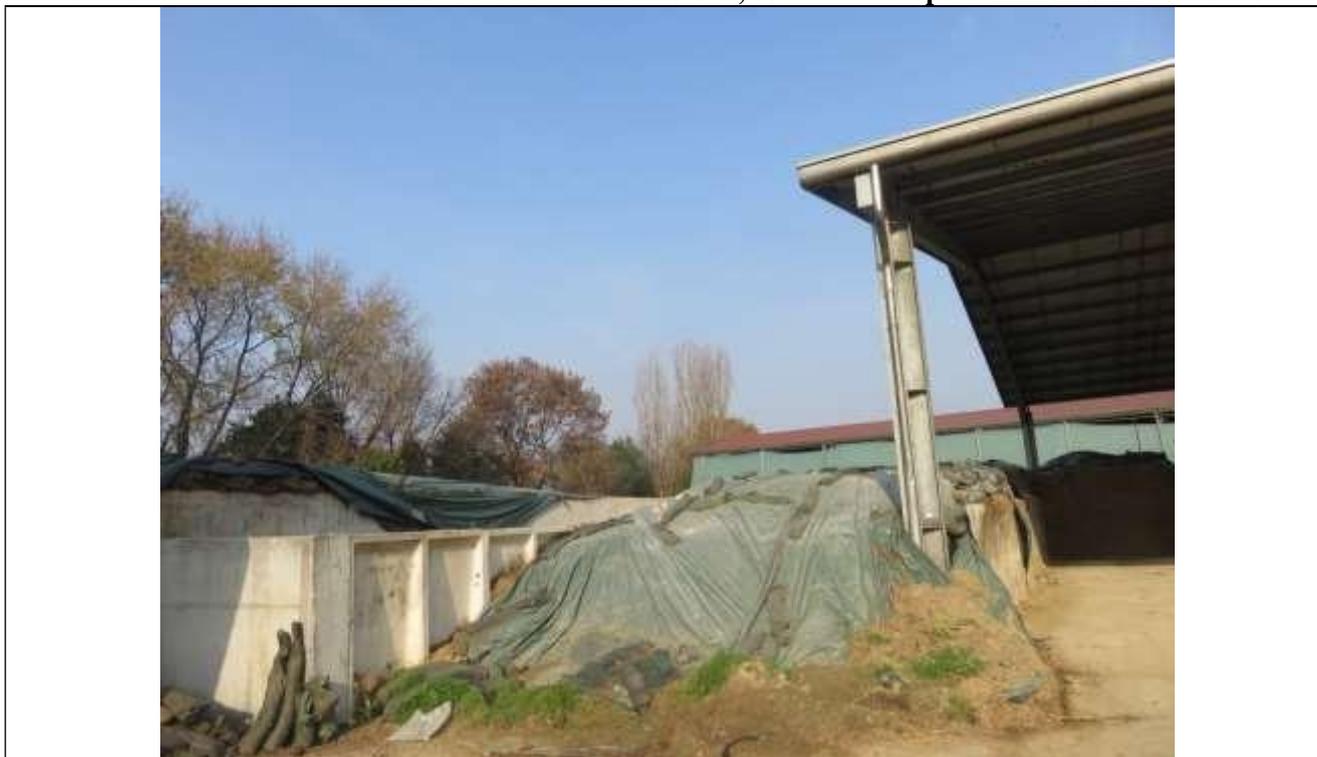
59 Vista della concimaia abusiva posta a Ovest dell'immobile 5, oggetto di demolizione;

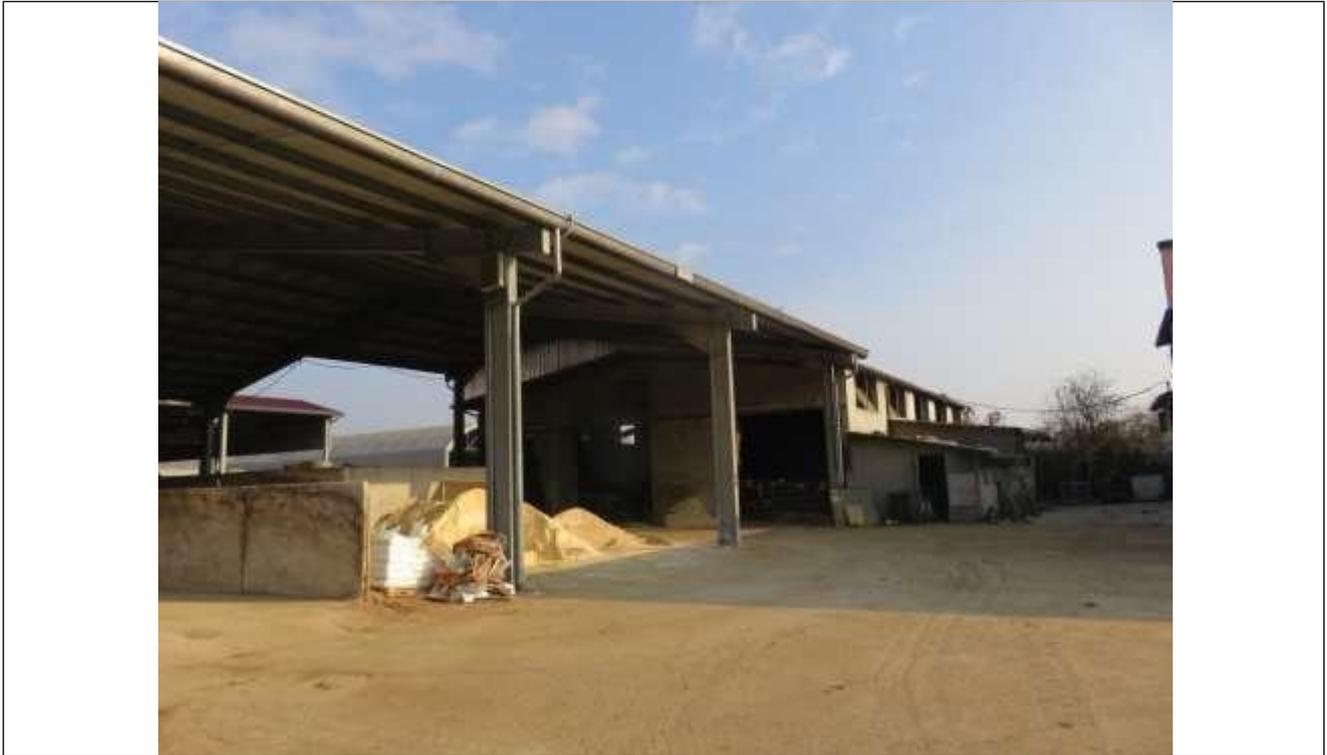
61 Altra vista della tettoia dal lato Sud e del fabbricato attualmente adibito a stalla; si notano addossate alla parete Sud, alcune baracche abusive oggetto di demolizione;

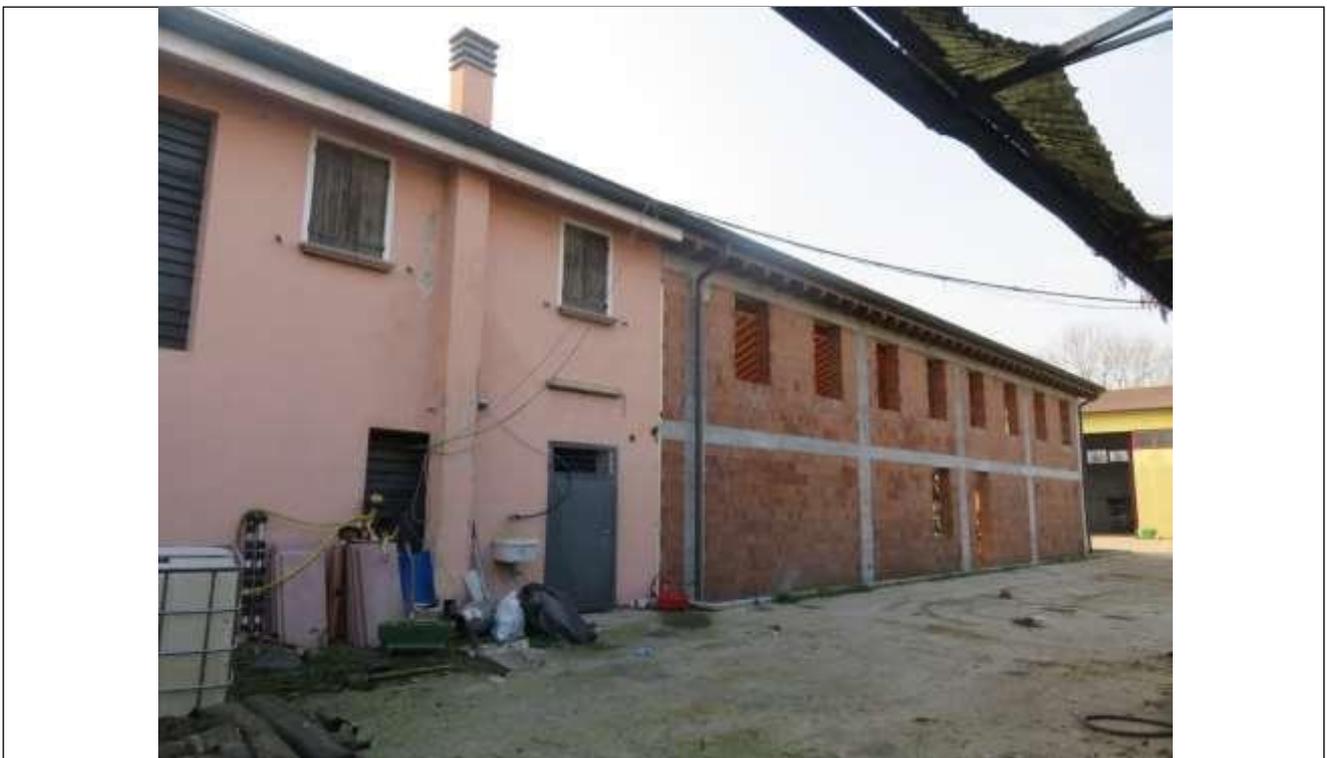
68 Vista del fronte Nord dell'immobile 1 (abitazione) e dell'immobile 2 (ricovero attrezzi allo stato grezzo);

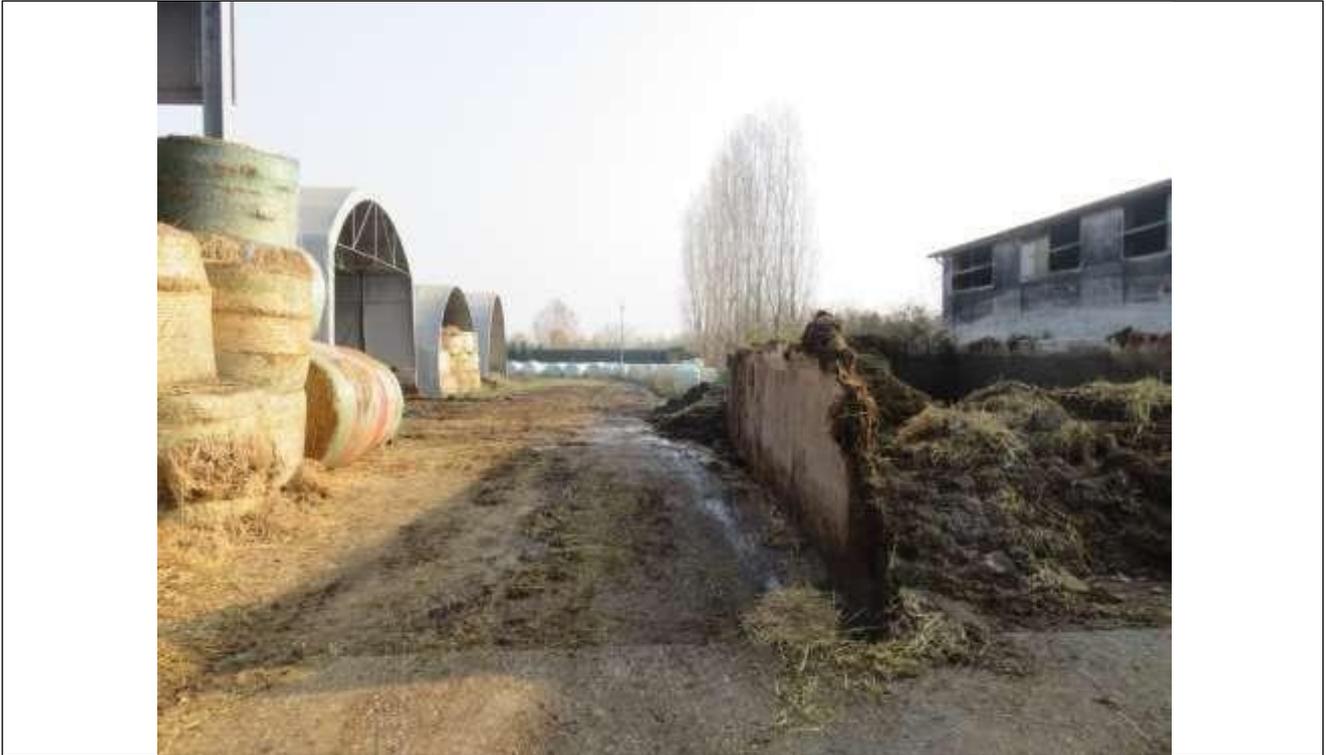
75 Particolare della concimaia, posta a confine della proprietà;

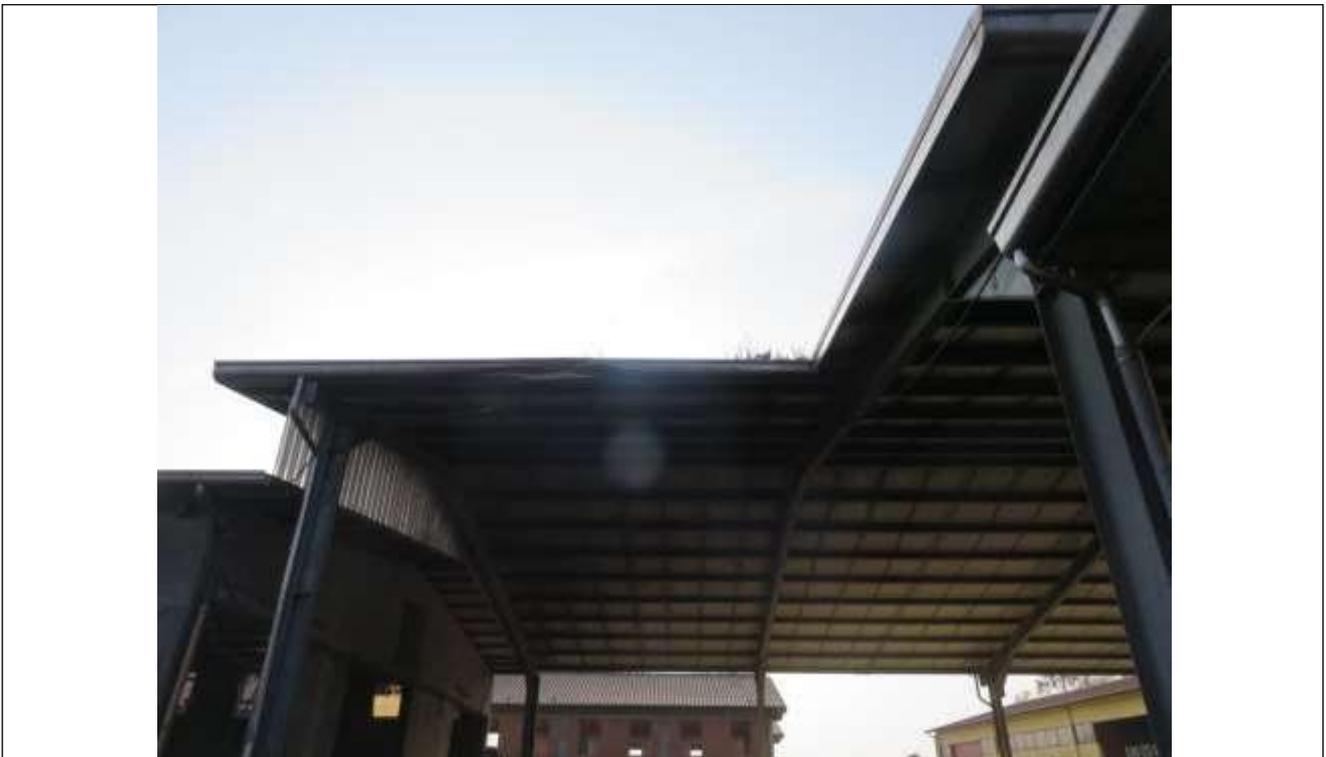
76 Vista lato Nord, della tettoia aperta (immobile 5);

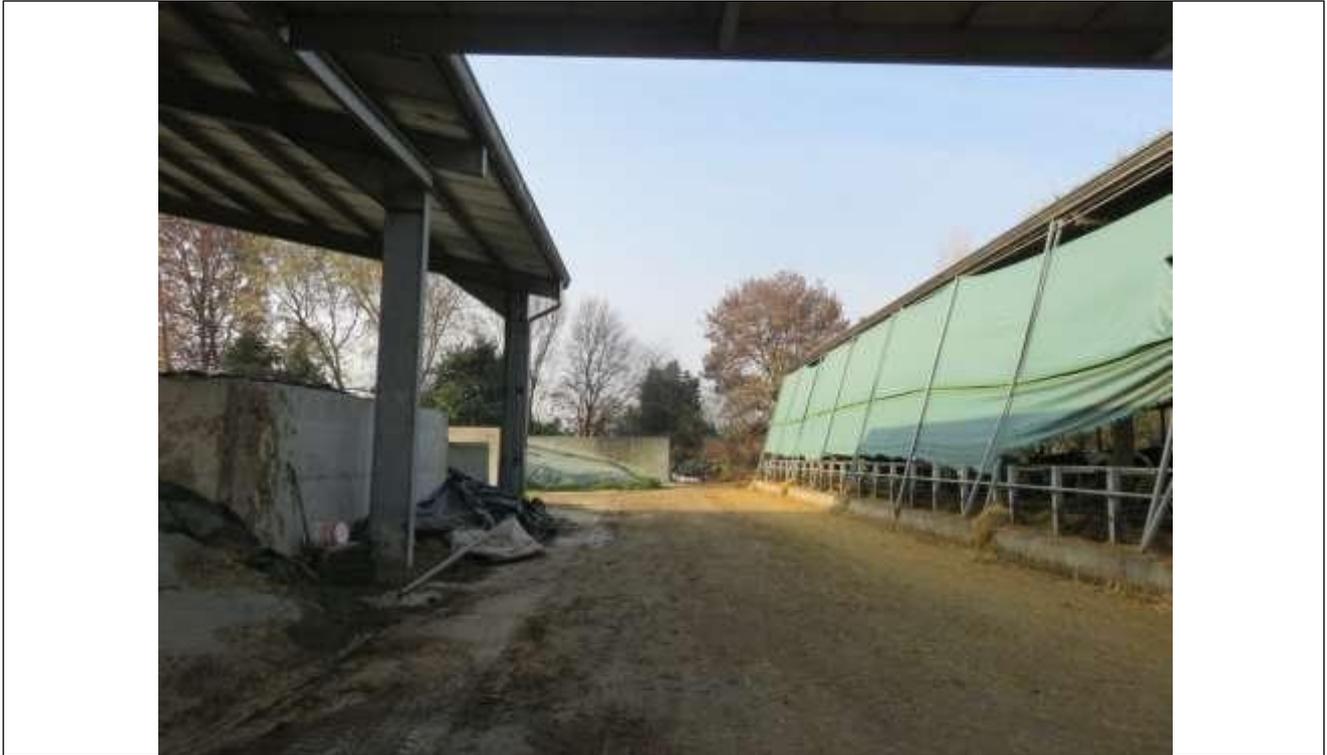
77 Vista verso Ovest, dalla tettoia aperta immobile 5; a destra si vede il lato Sud dell'immobile 6;

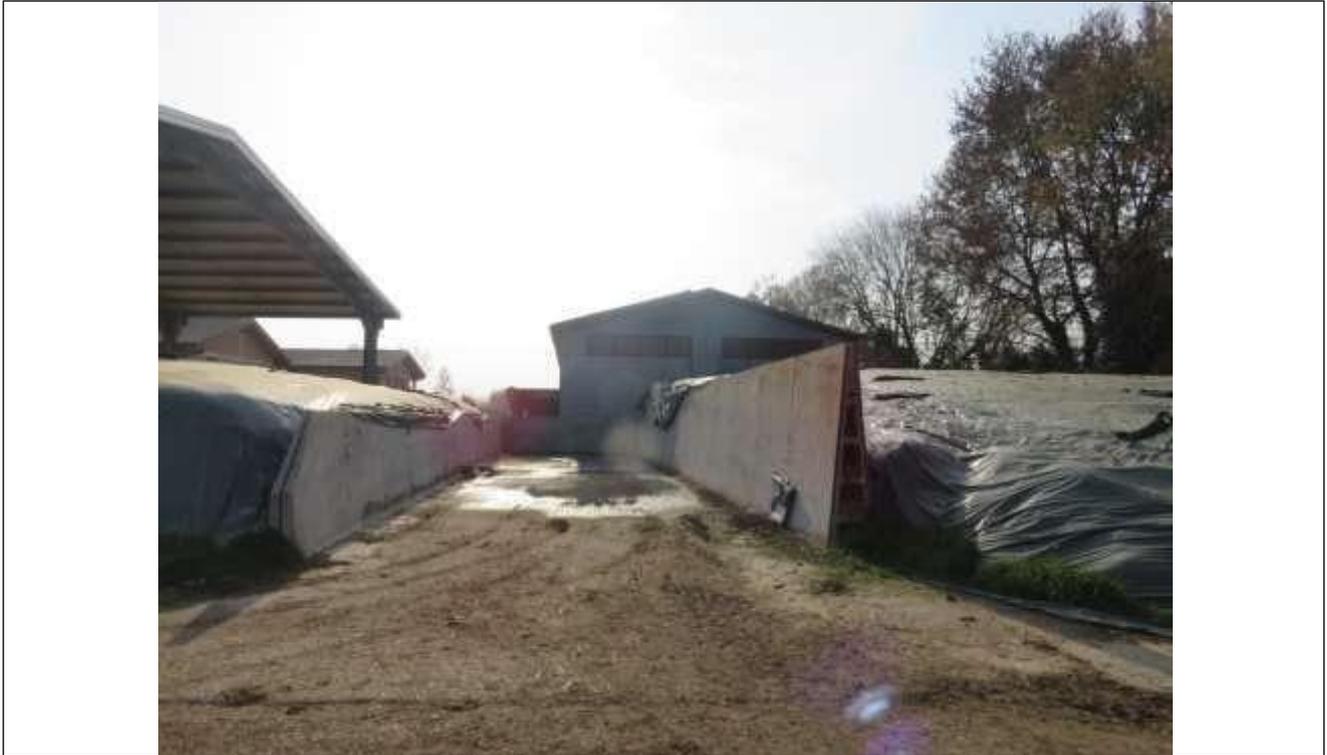
79 Vista della concimaia abusiva ed oggetto di demolizione;

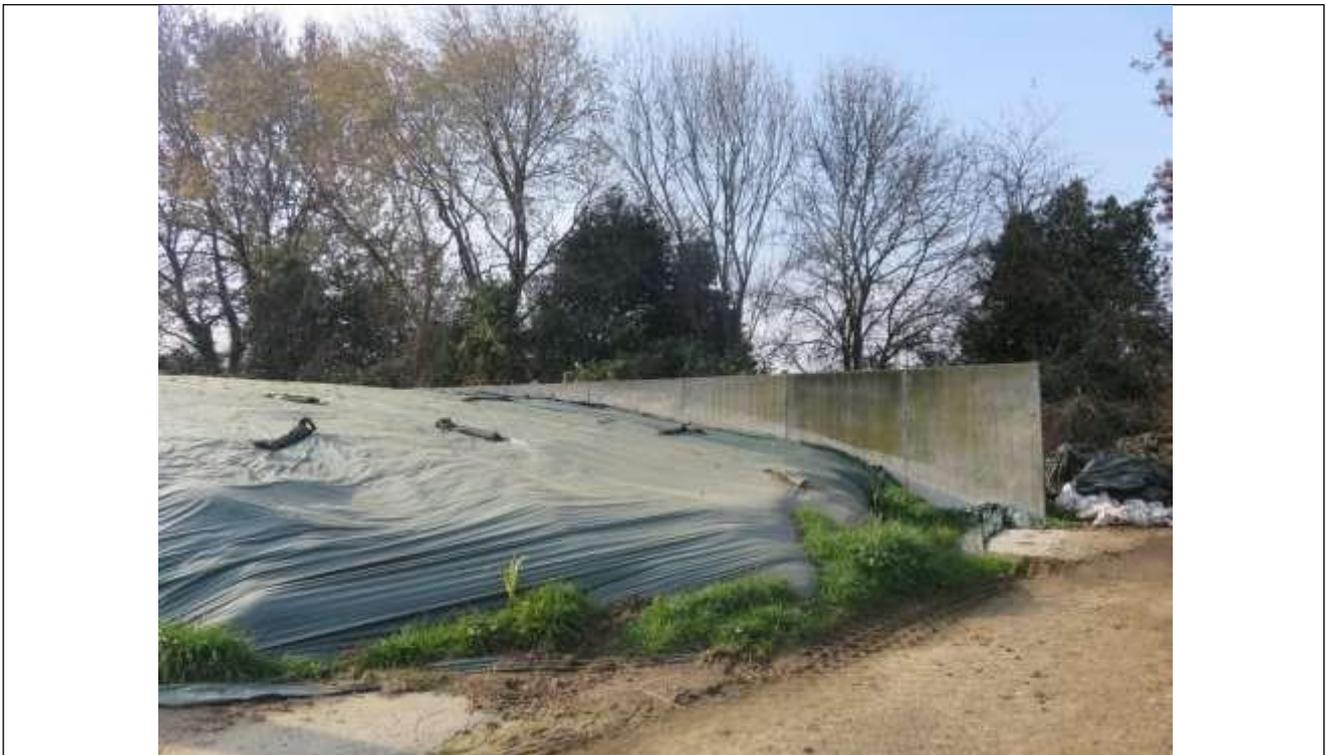
80 Altra vista della concimaia oggetto di demolizione;

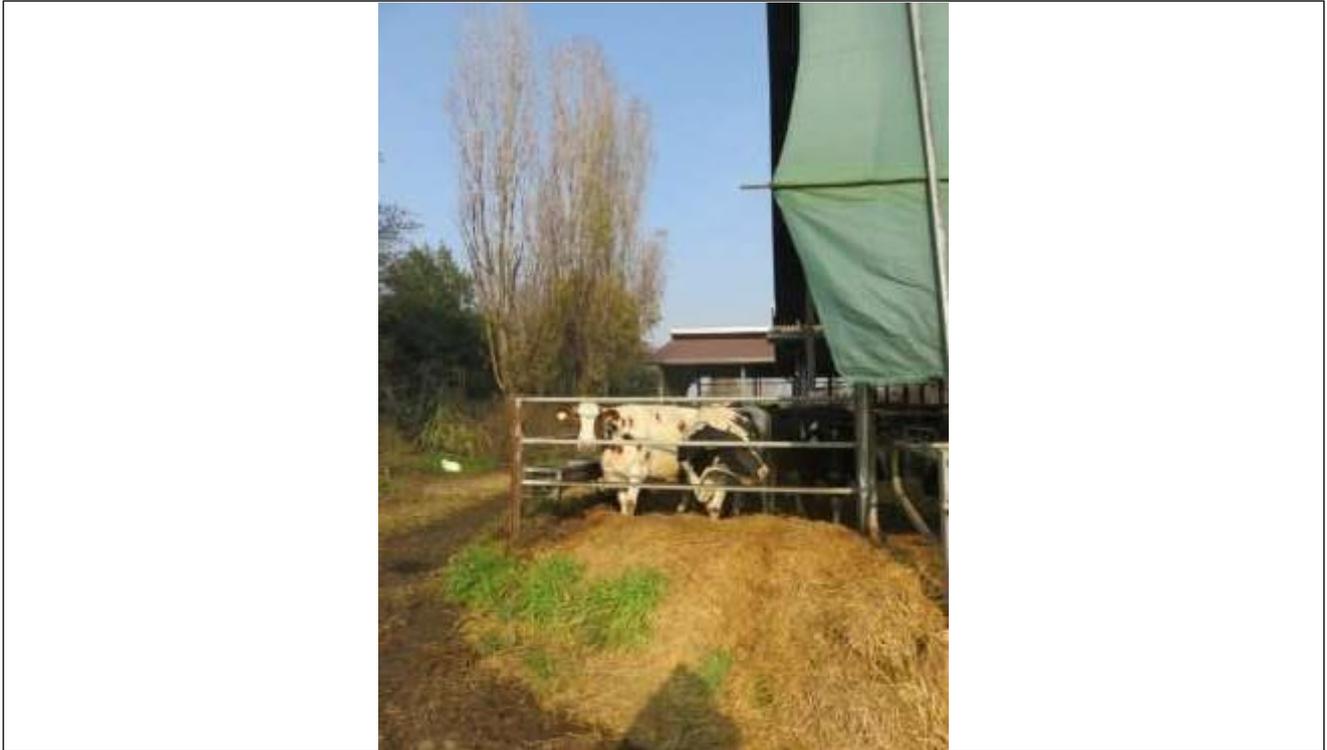
81 Vista dalla concimaia abusiva, della porzione Ovest dell'immobile 6;

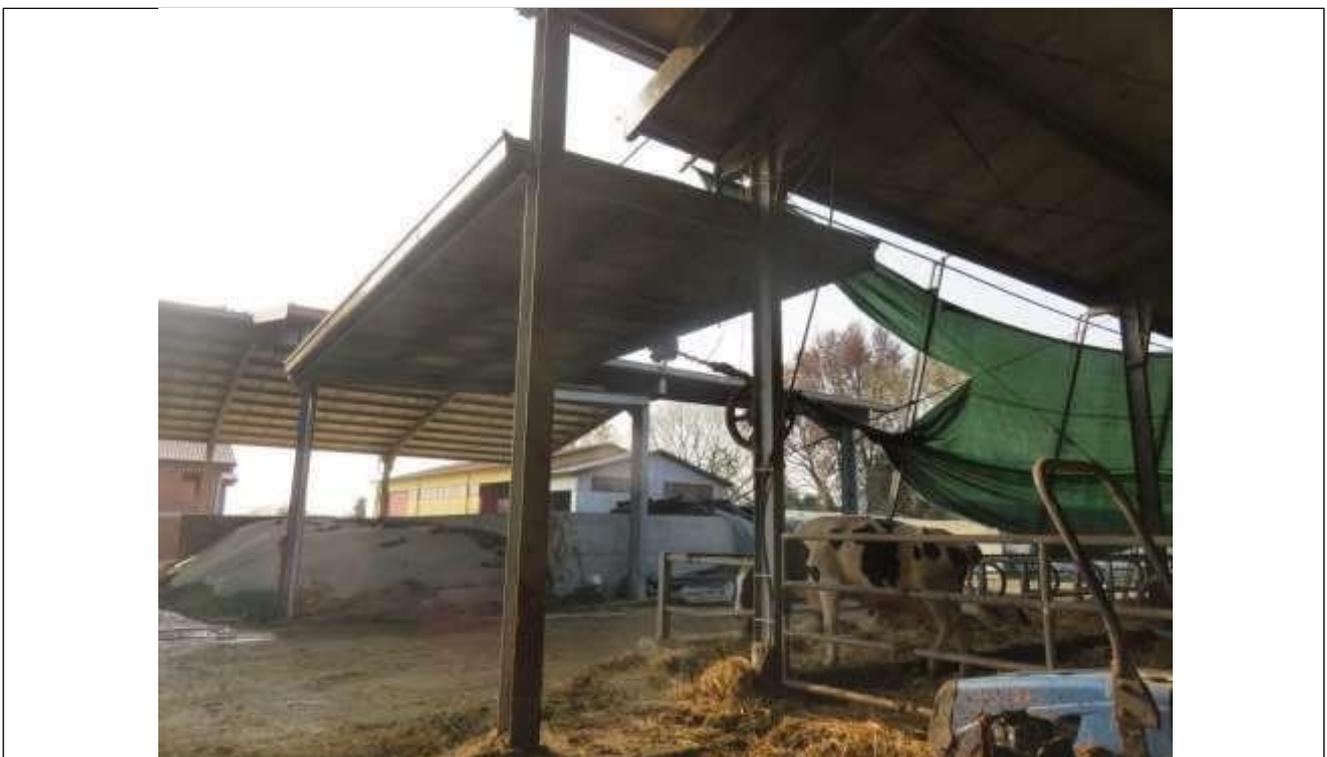
82 Vista della tettoia aperta sui quattro lati, di collegamento tra l'immobile 5 e l'immobile 6;

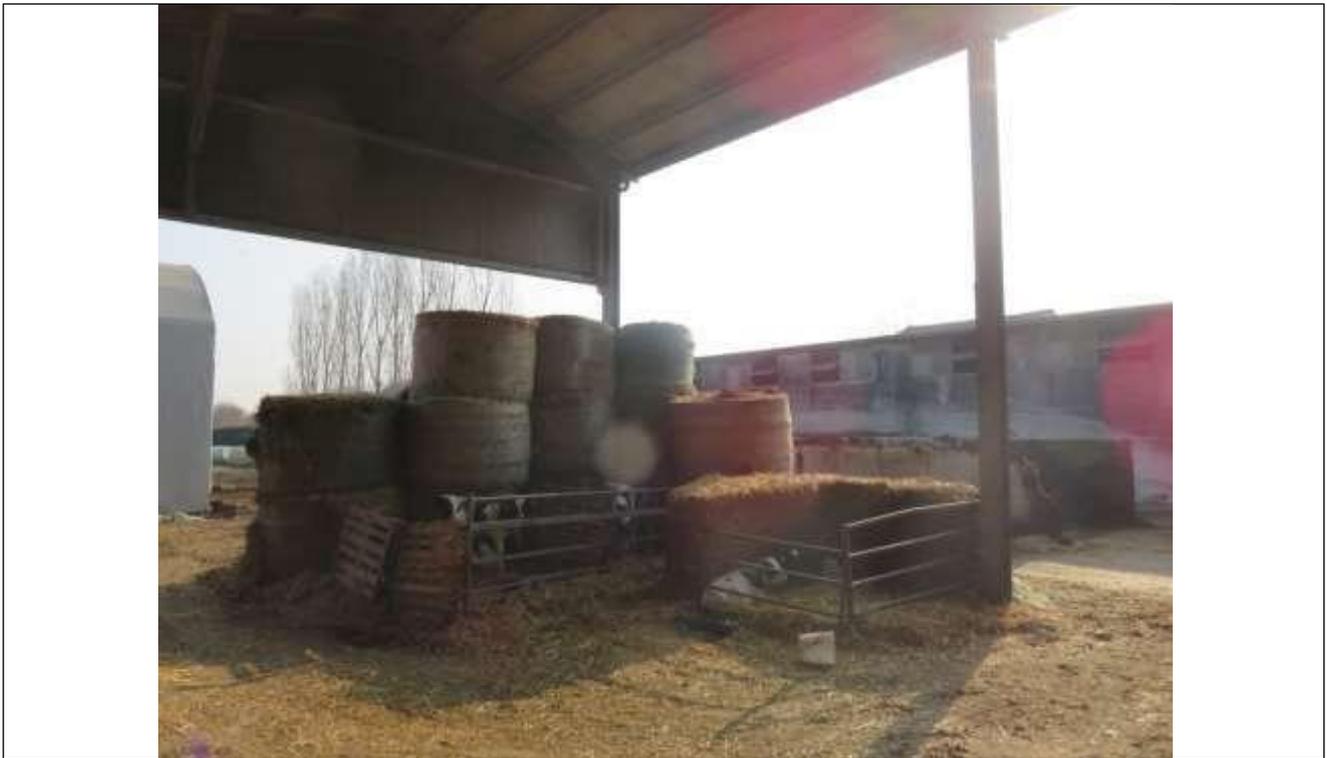
83 Vista del deposito foraggi;
