DIFFORMITA' e VIZI EDILIZI RISCONTRATI
NELL' EDIFICIO OGGETTO DI ESECUZIONE
IMMOBILIARE

Loreggia (PD) - Via Malfattini n. 13

Rif. Es Imm. n. 544/2017

Dicembre 2018

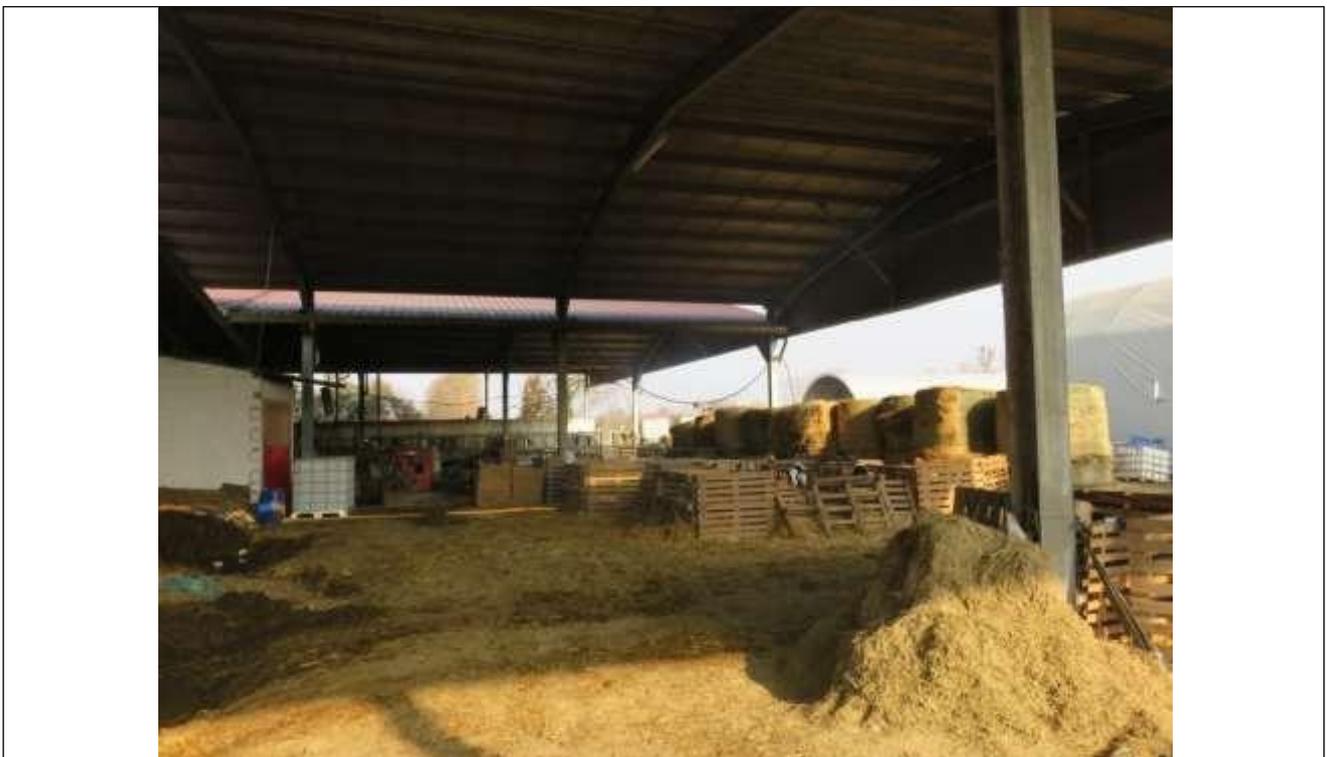
84 Vista della porzione in ampliamento dell'immobile 6, adibita a deposito foraggi e ricovero attrezzi;

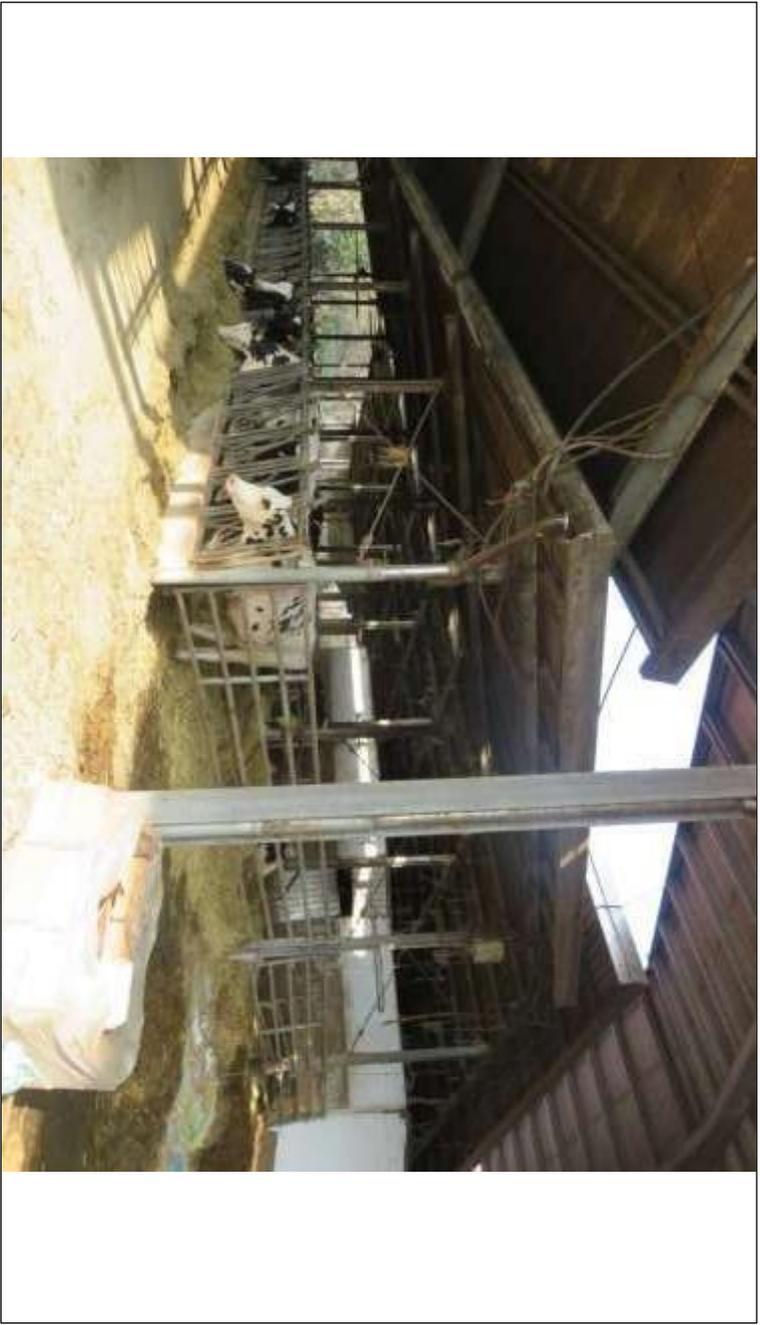
85

Particolare della stalla e dei box;

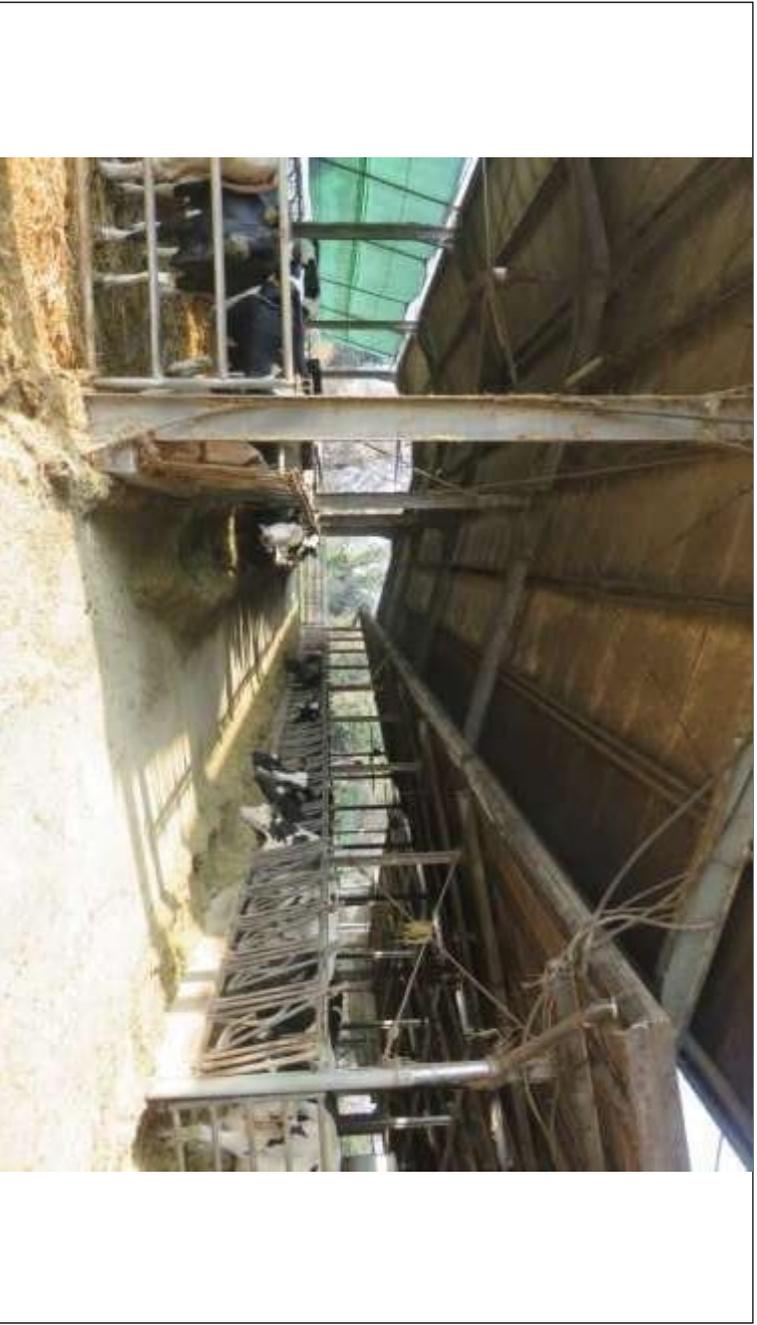
86

Altra vista della stalla;

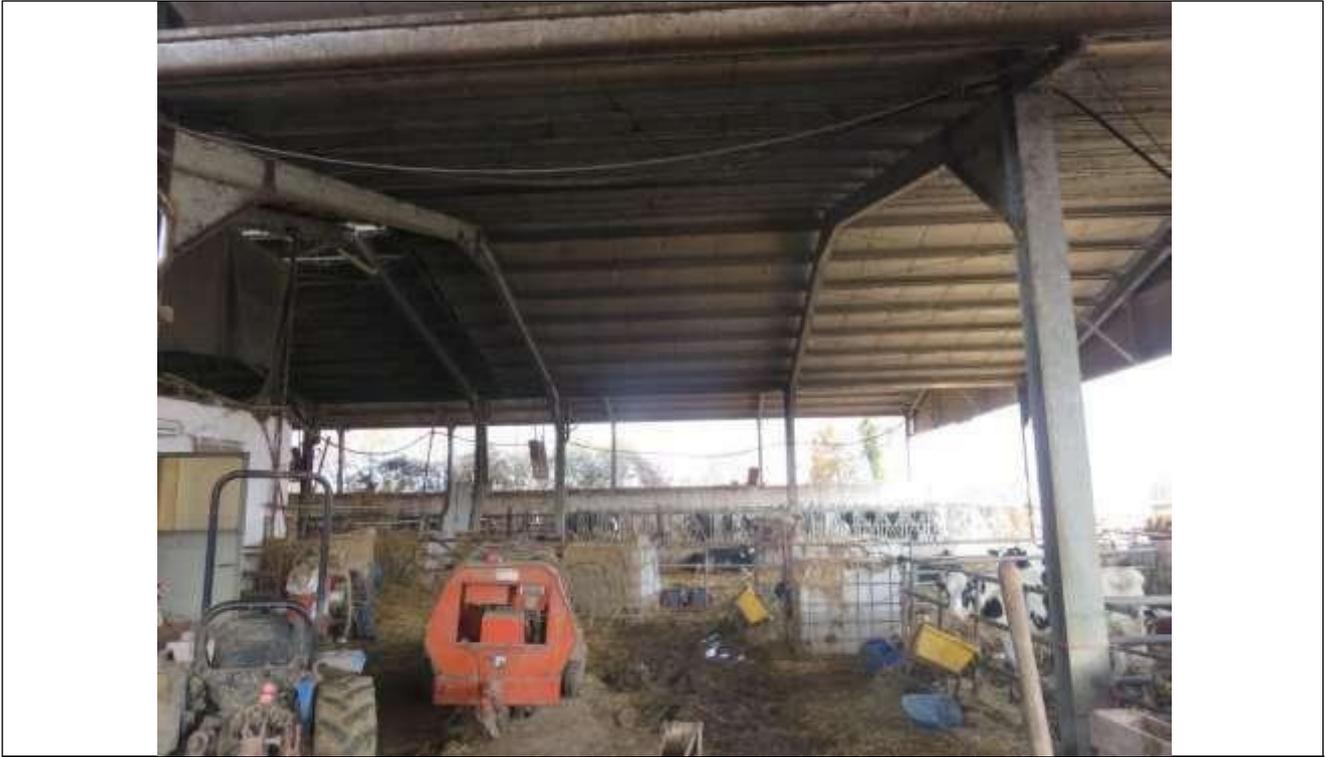
87 Vista della porzione in ampliamento del deposito foraggi-scorte ed attrezzi;

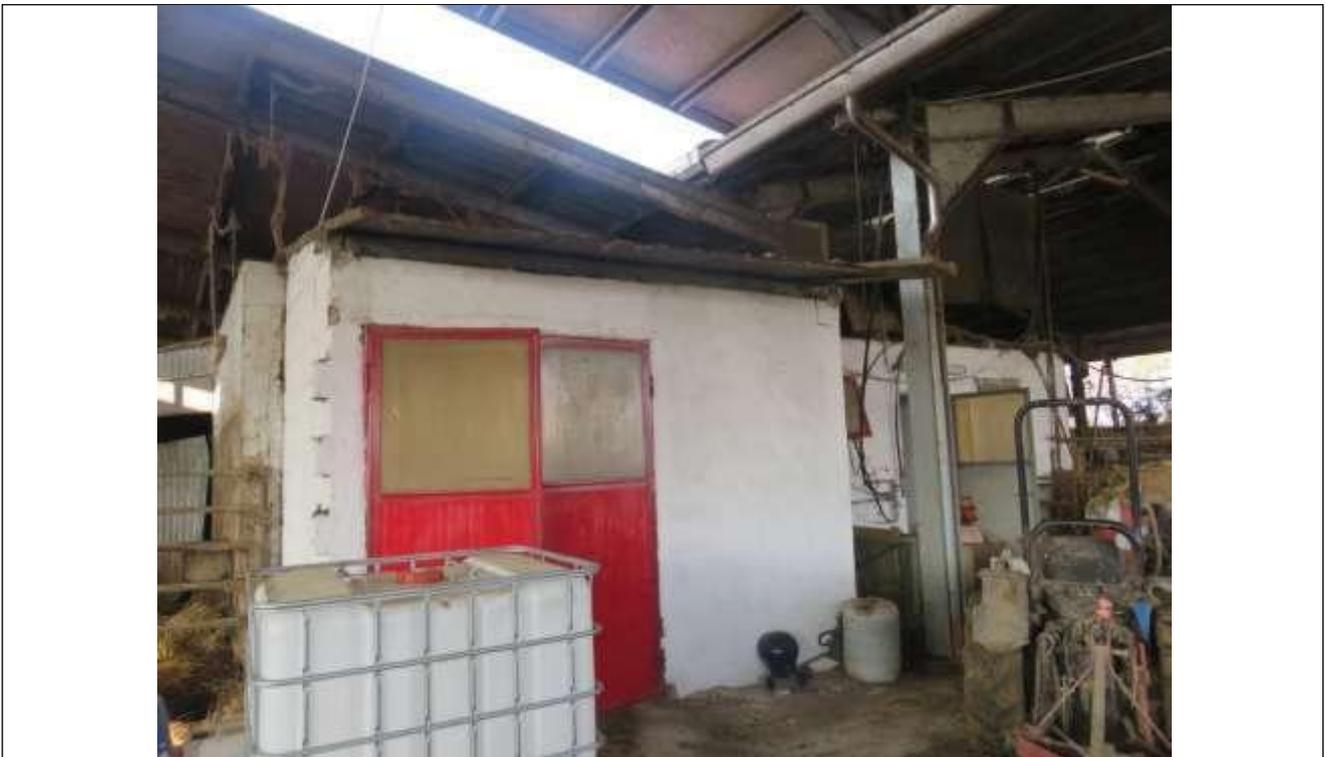
88 Vista dell'ingresso alla sala macchine;

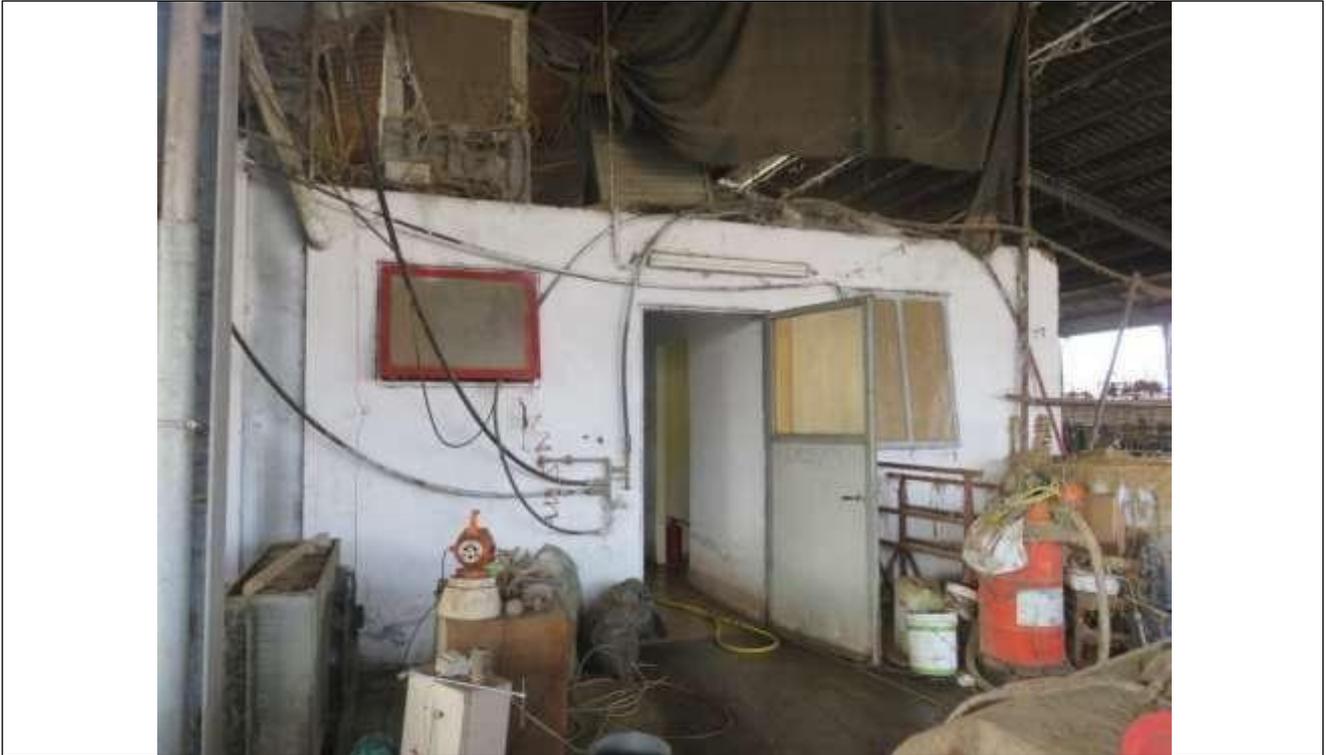
89 Vista dell'ingresso agli uffici;

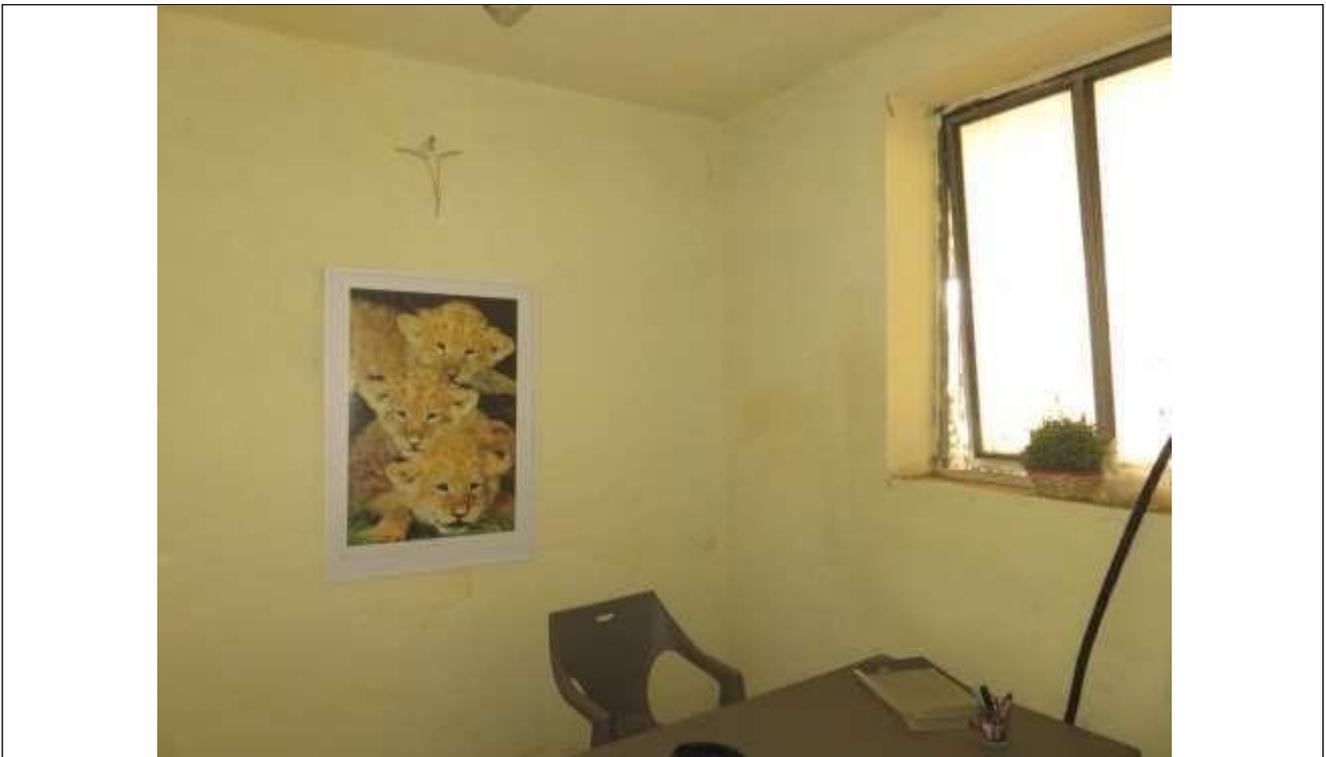
90 Vista dell'ufficio;

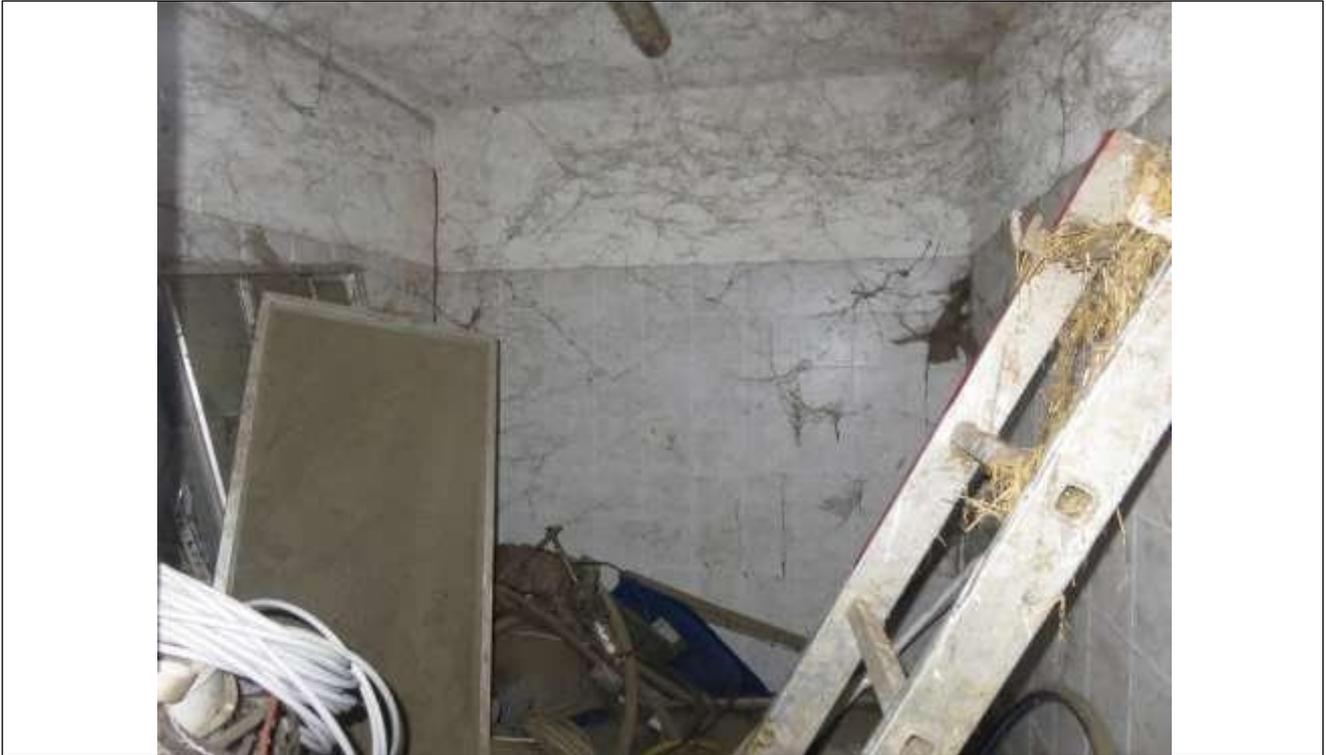
91 Vista del disimpegno;

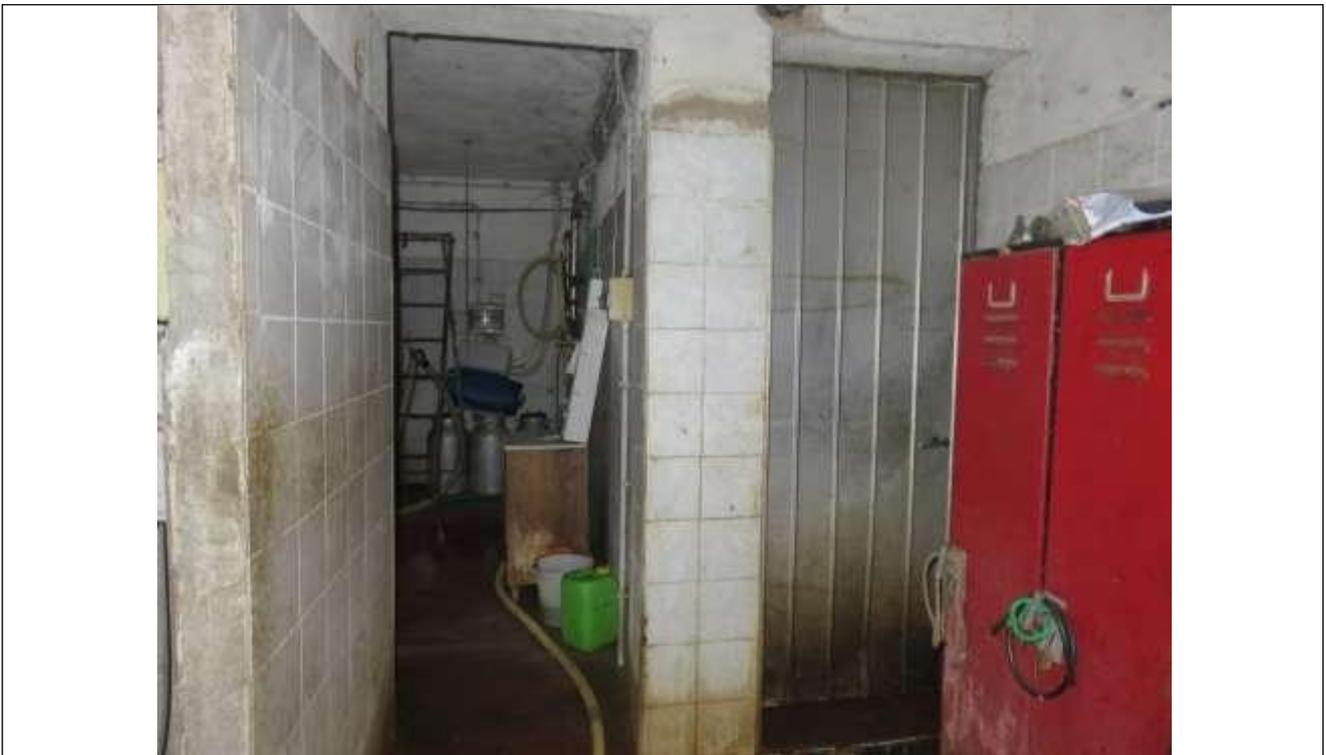
92 Vista del disbrigo verso la sala macchine e la sala mungitura a sinistra;

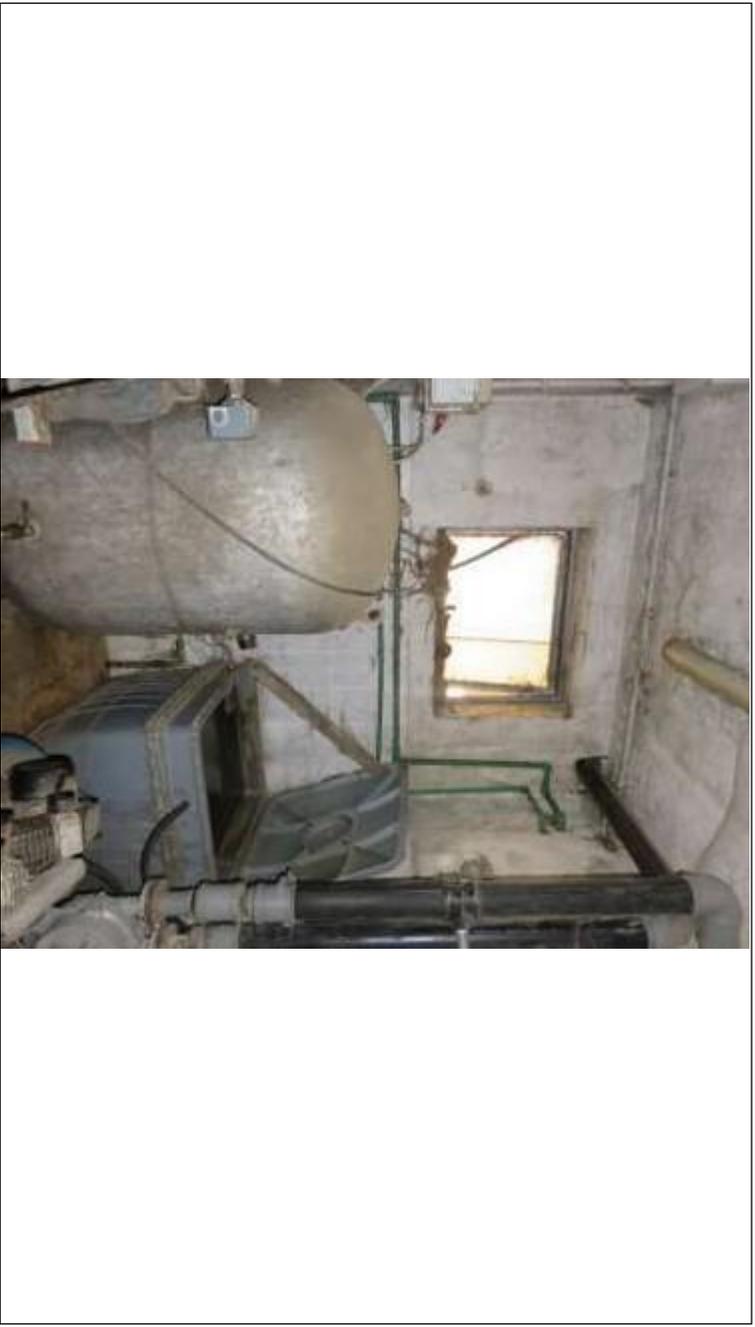
93 Vista di una sala macchine;

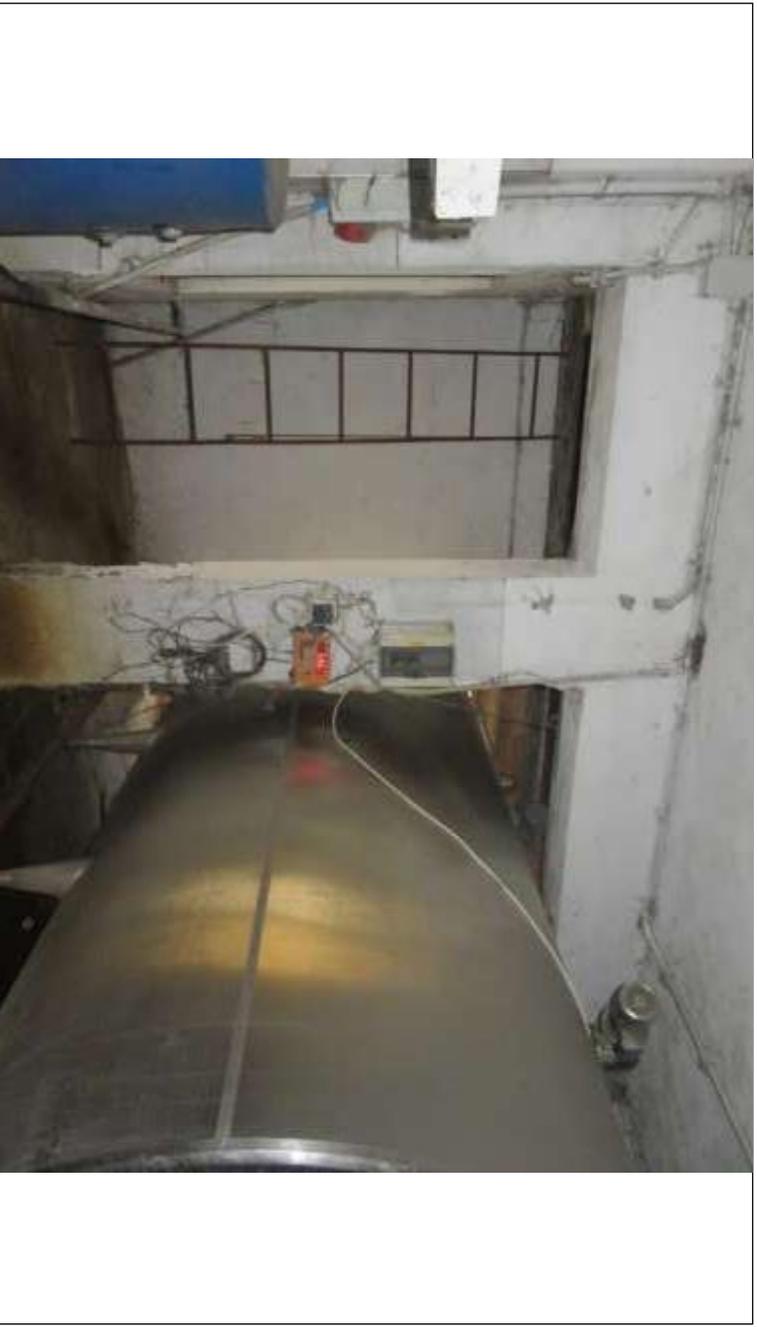
94 Vista della sala macchine ampliata;

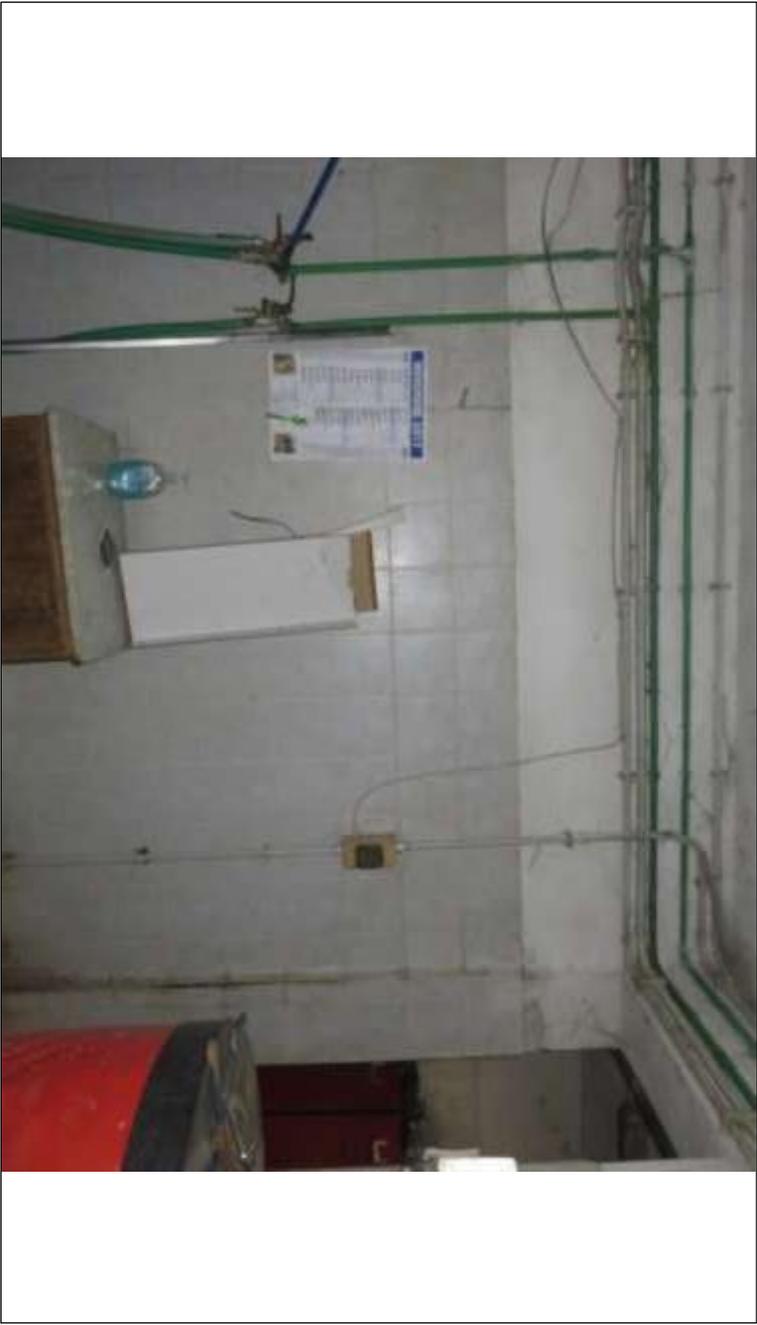
95 Altra vista della sala macchine;

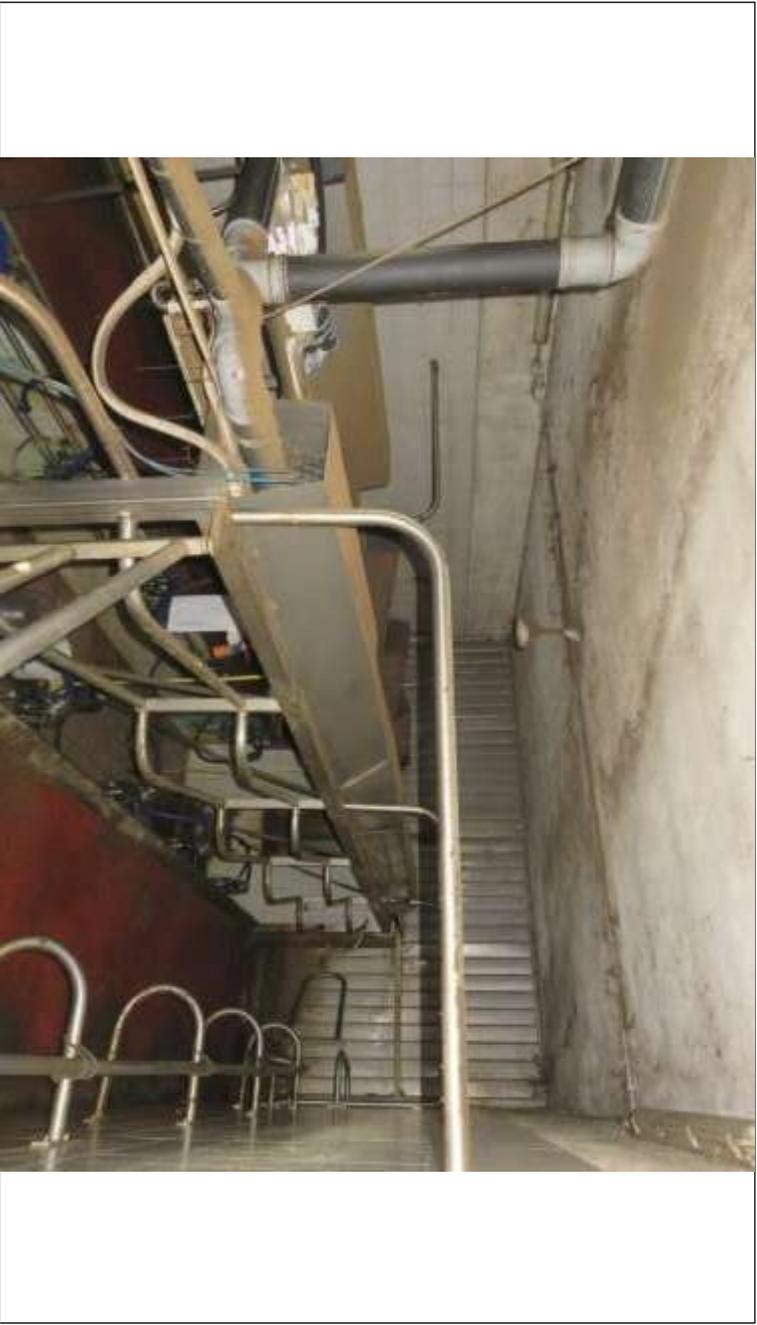
96 Vista della sala mungitura;

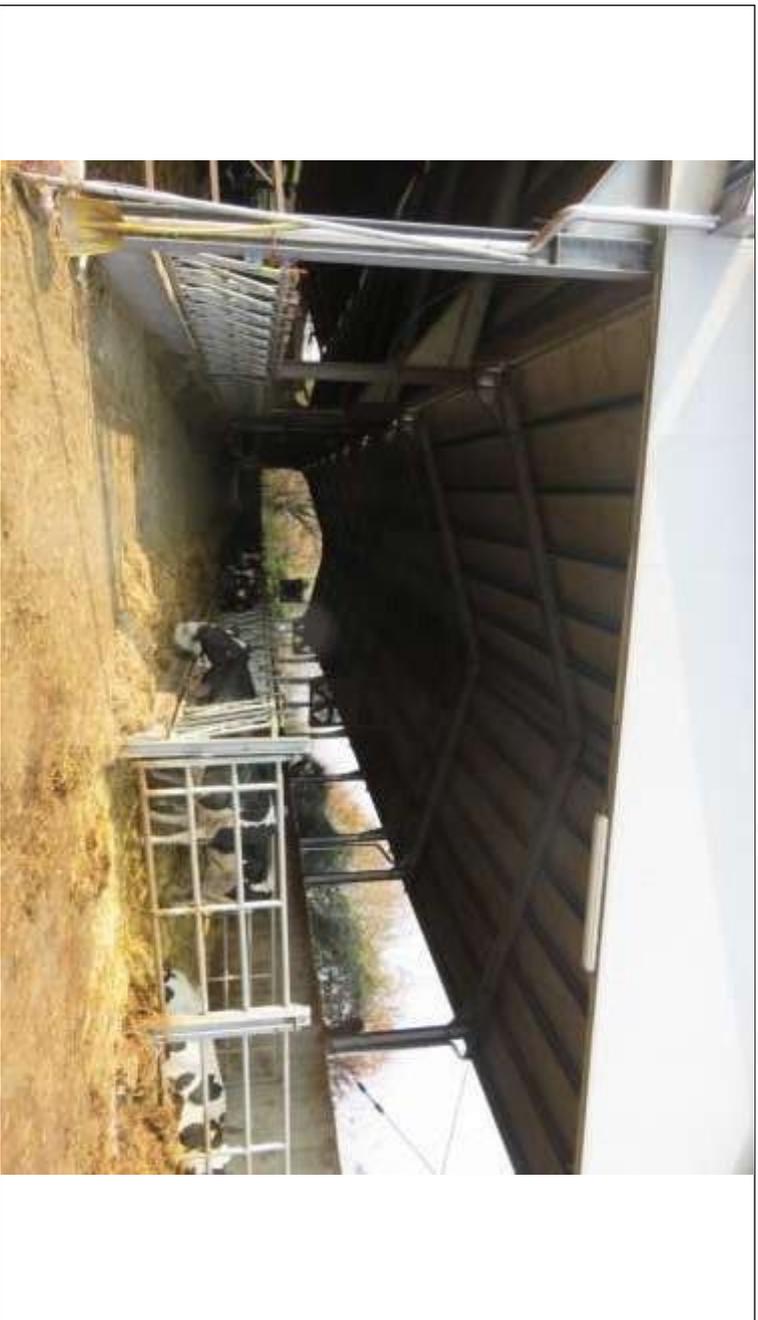
97 Vista dei box per le manze;

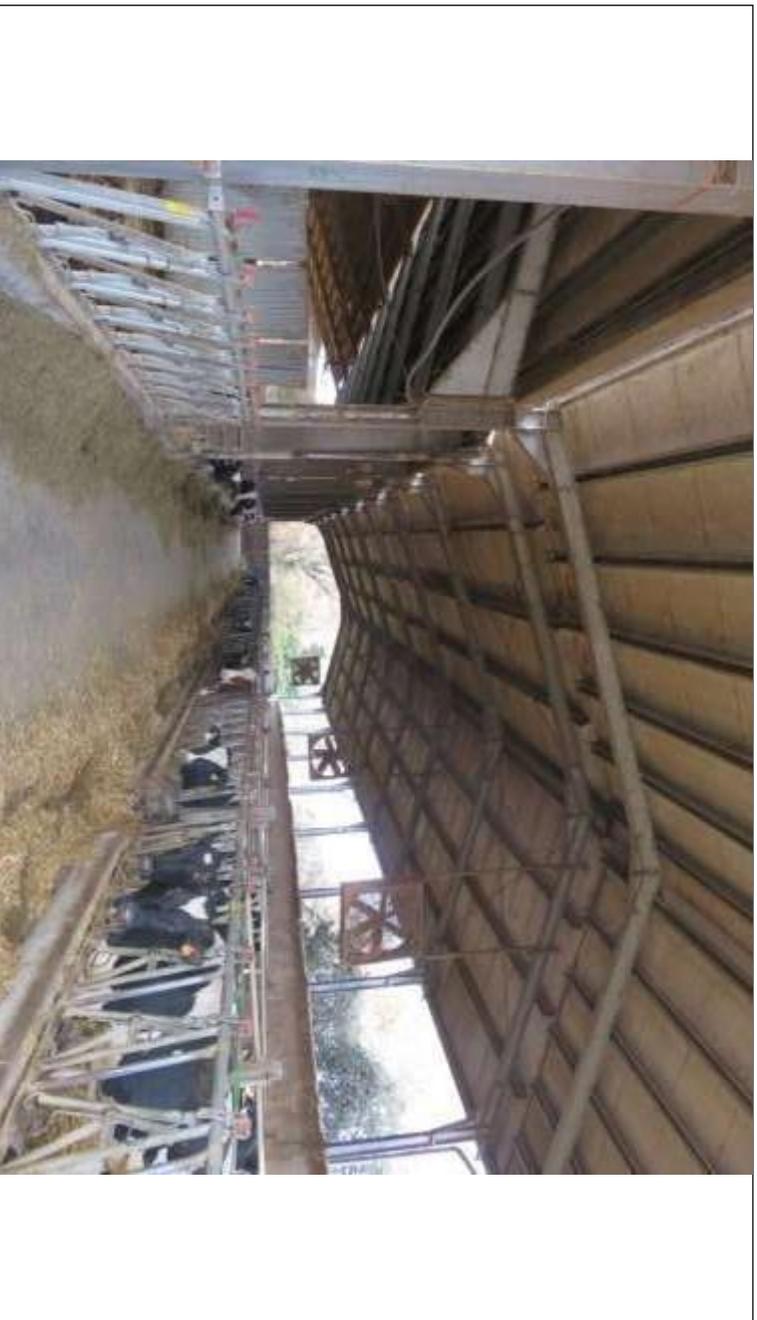
98 Altra vista della stalla;

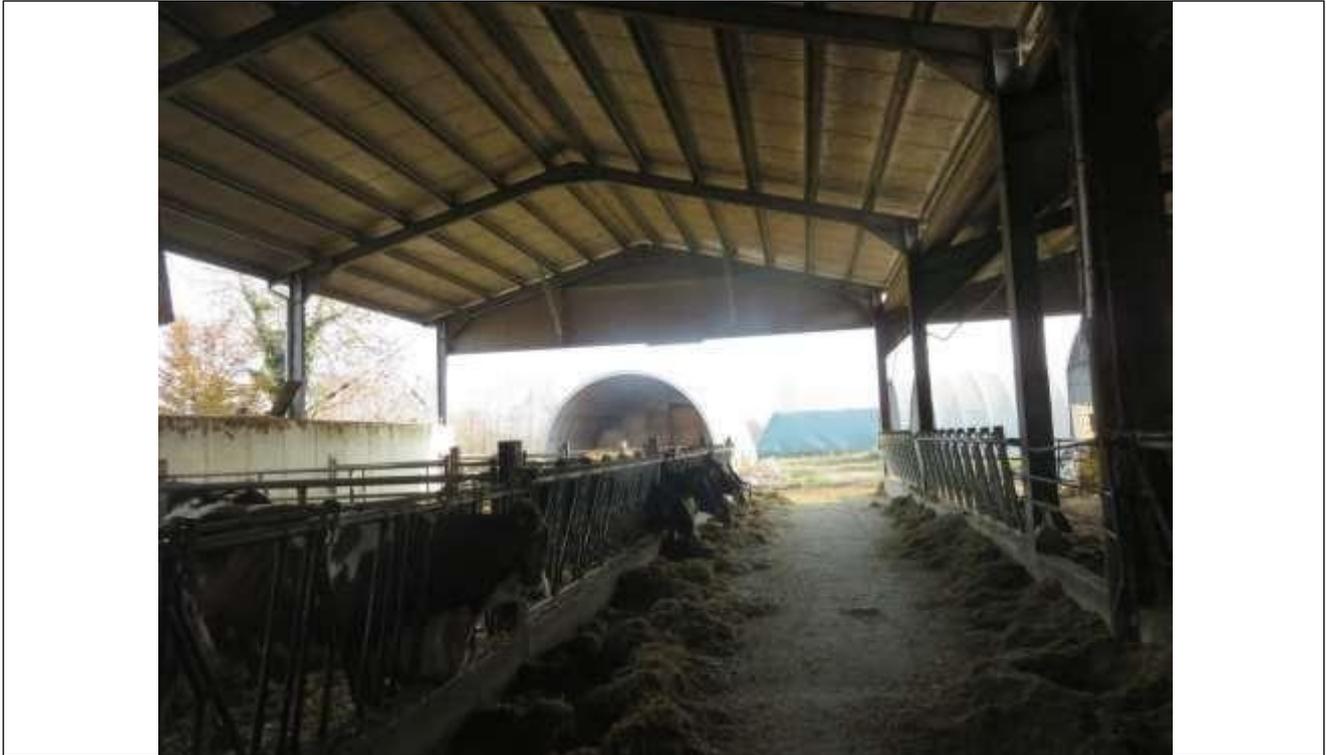
99 Altra vista della stalla;

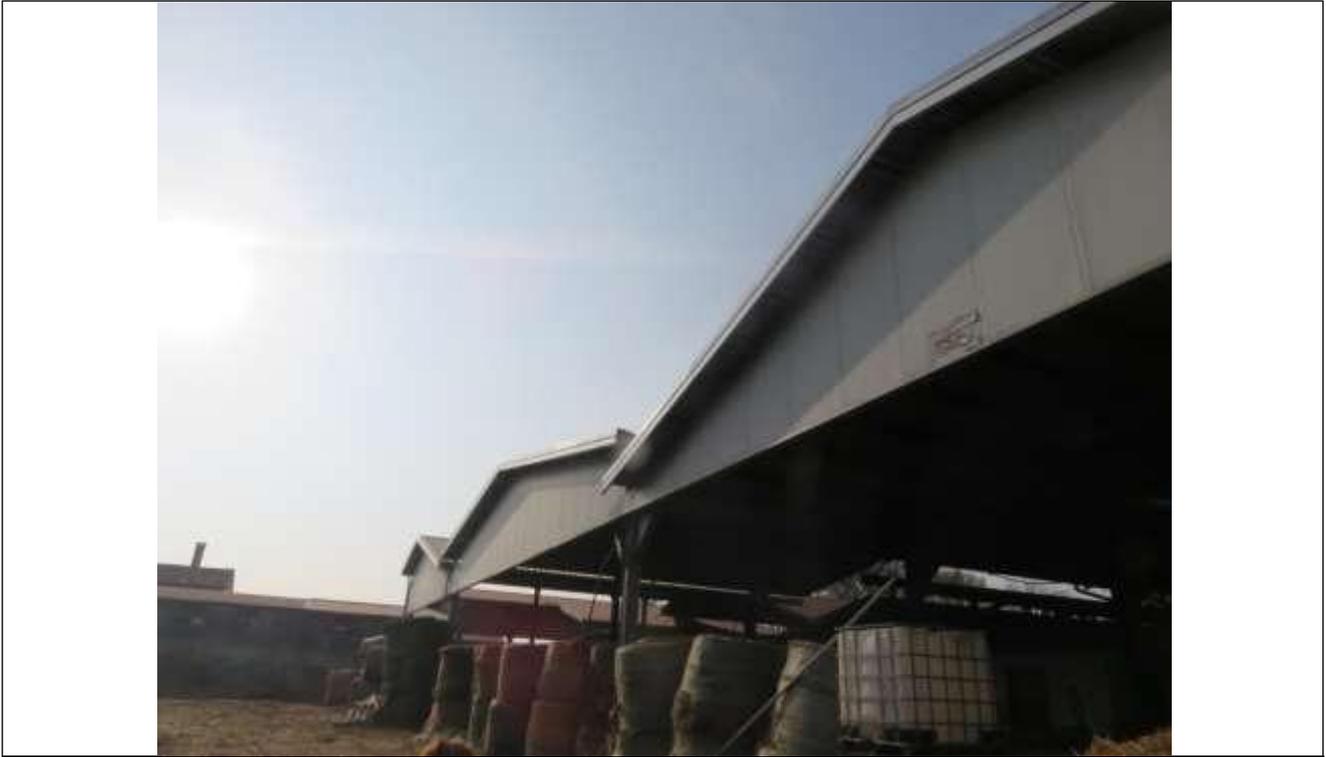
101 Altra vista dell'immobile 6 lato Est;

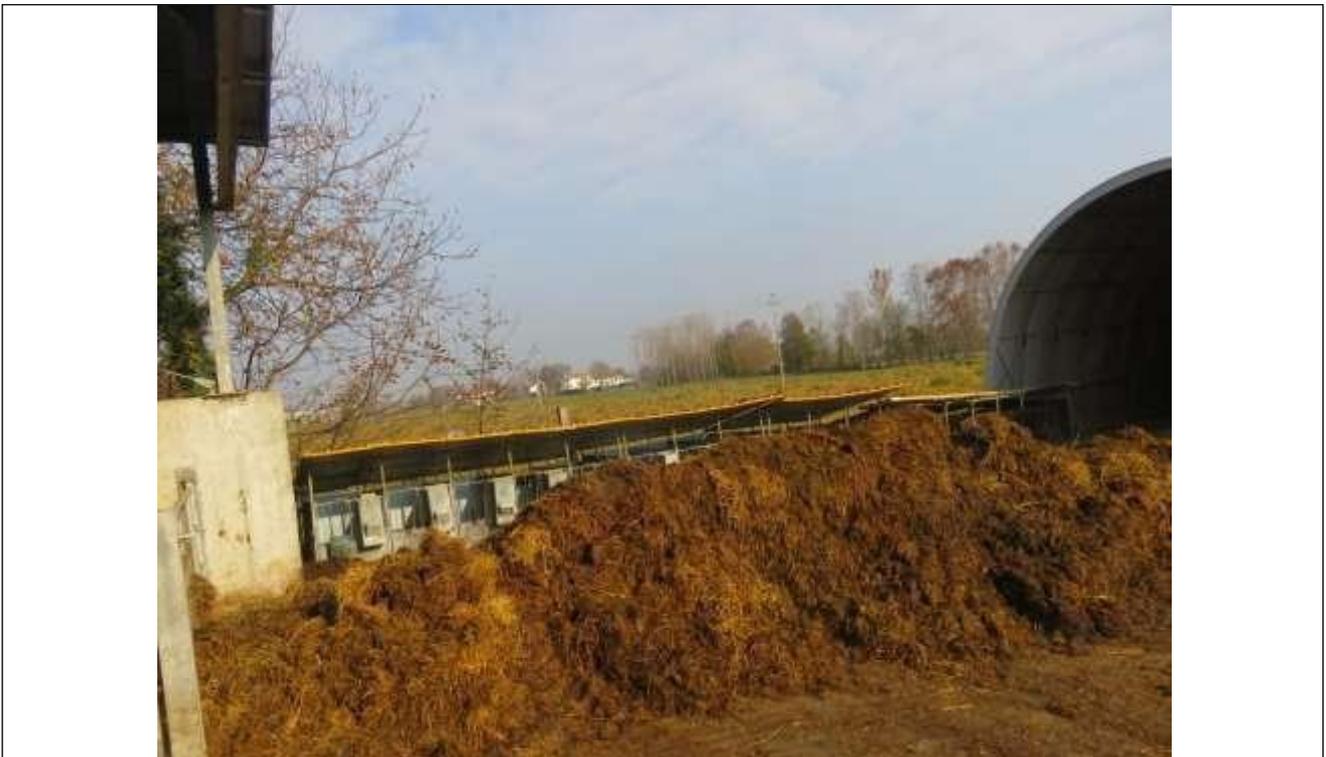
102 Vista di alcuni manufatti posti lungo il confine nord ed oggetto di demolizione.
