Tribunale Civile di Napoli Nord

Giudizio: fallimento n. 18/2019 - Ristorante La Lanterna S.r.l..

- Relazione di Consulenza Tecnica d'Ufficio -
redatta con i disposti della legge n. 132-2015

Elaborato: - rilievo fotografico

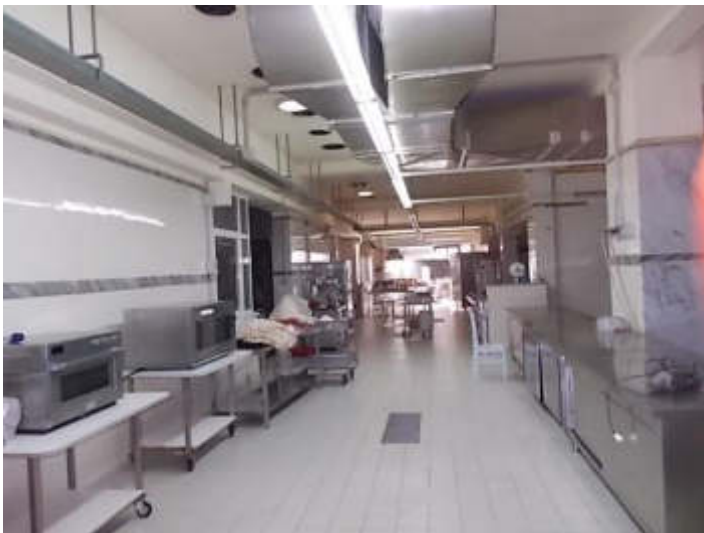
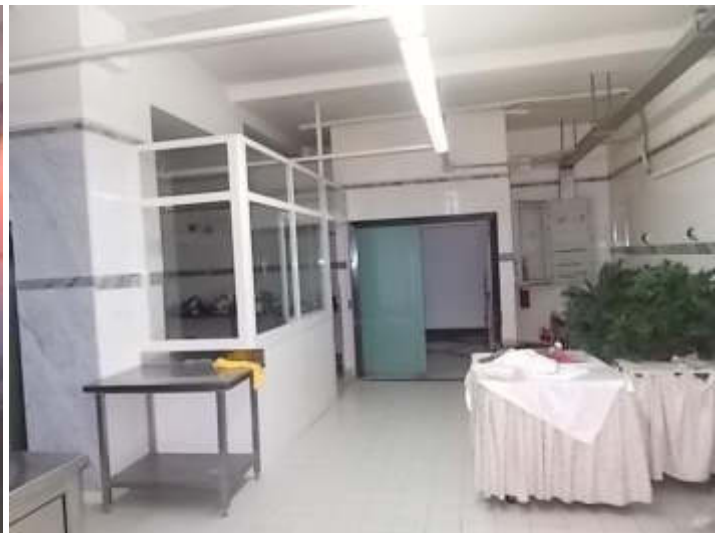
viste cucina

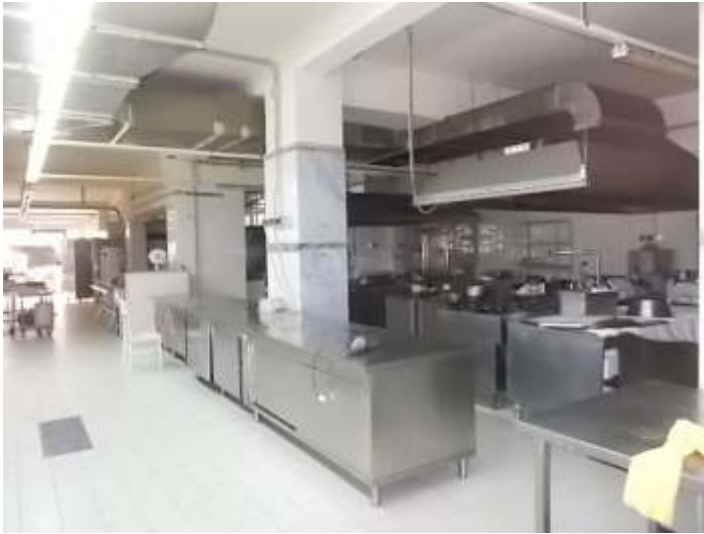
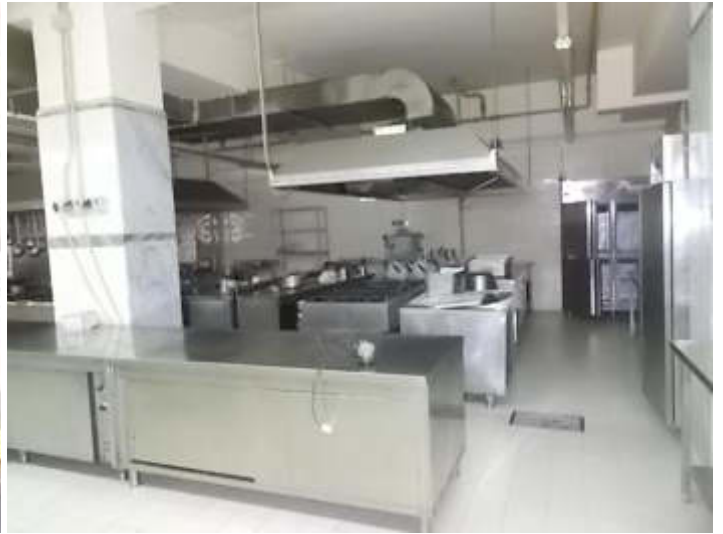
altre viste della cucina al piano rialzato

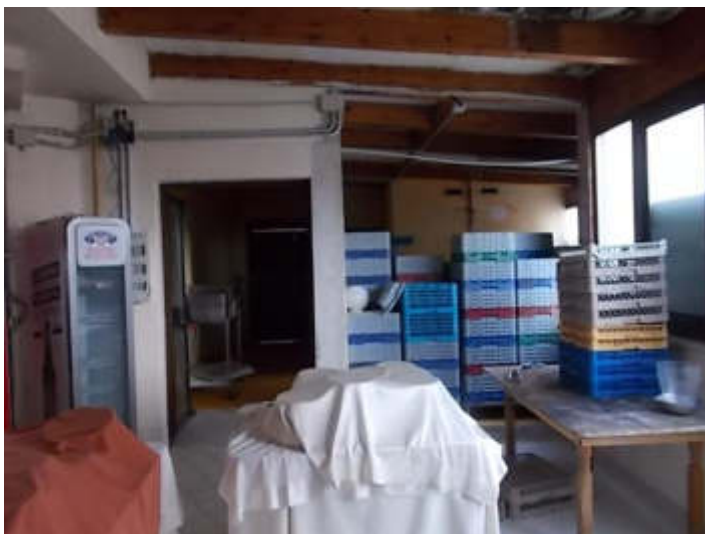
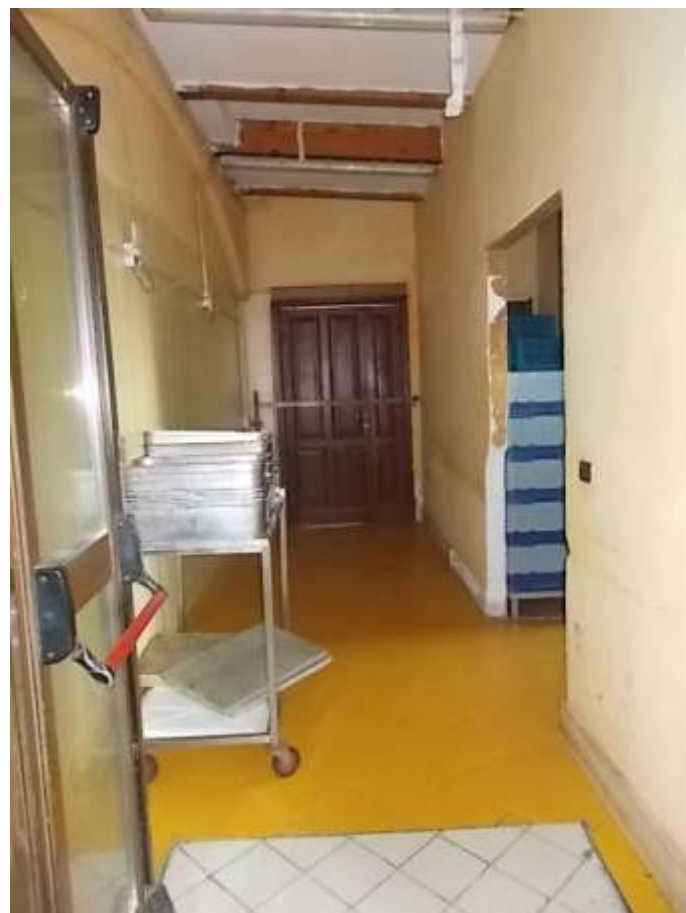
deposito ed accesso ai terrazzi dalla cucina

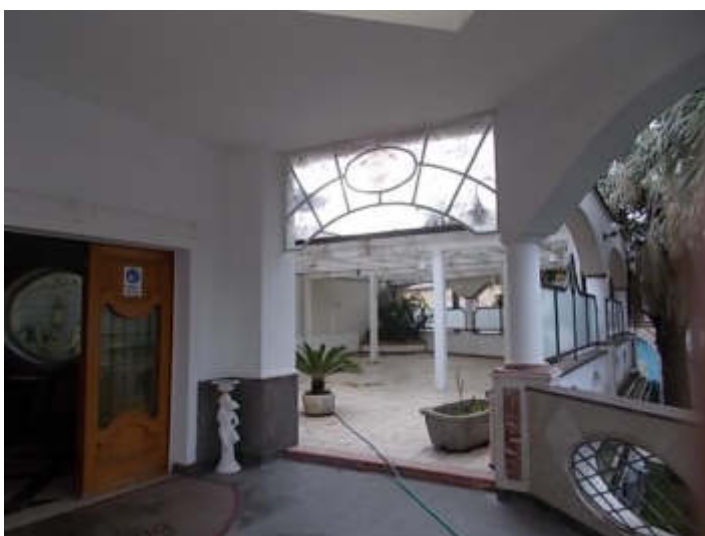
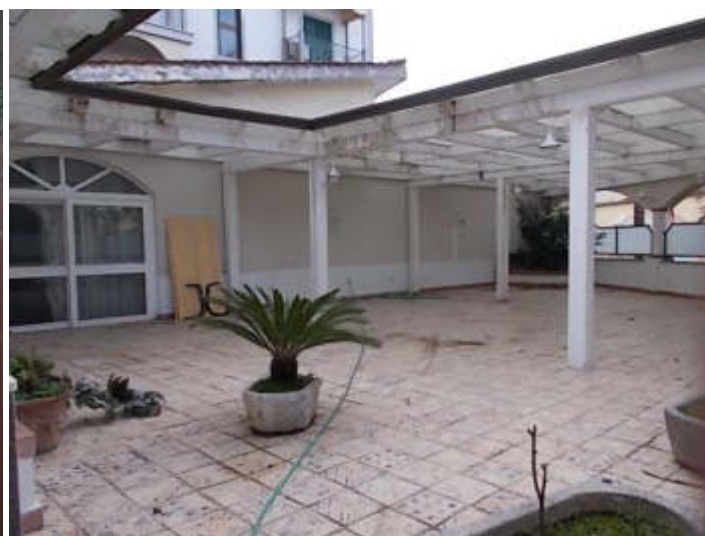
terrazzo posto a destra dell'ingresso

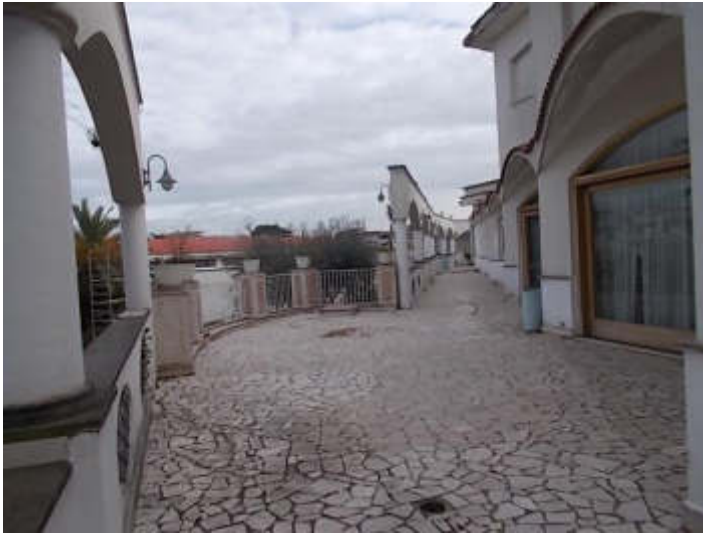
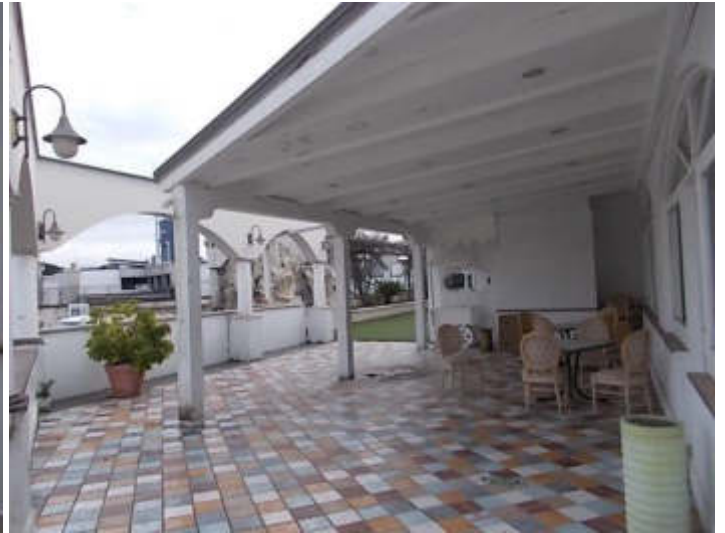
viste dei terrazzi laterali e posteriori alle sale ristorante

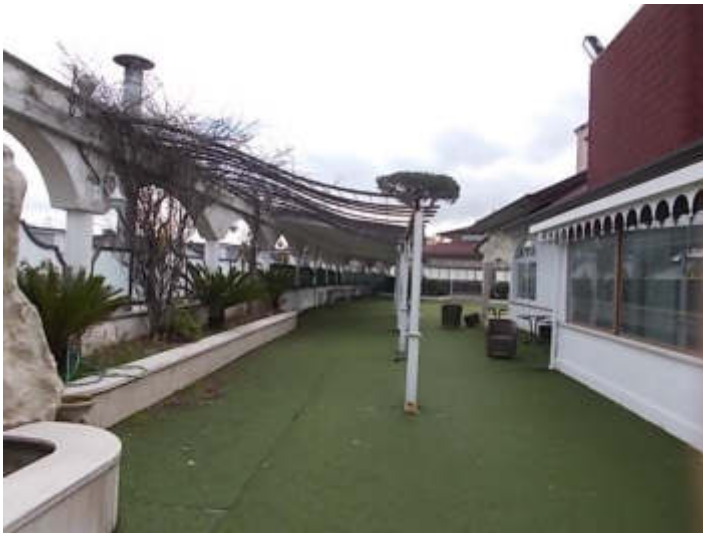
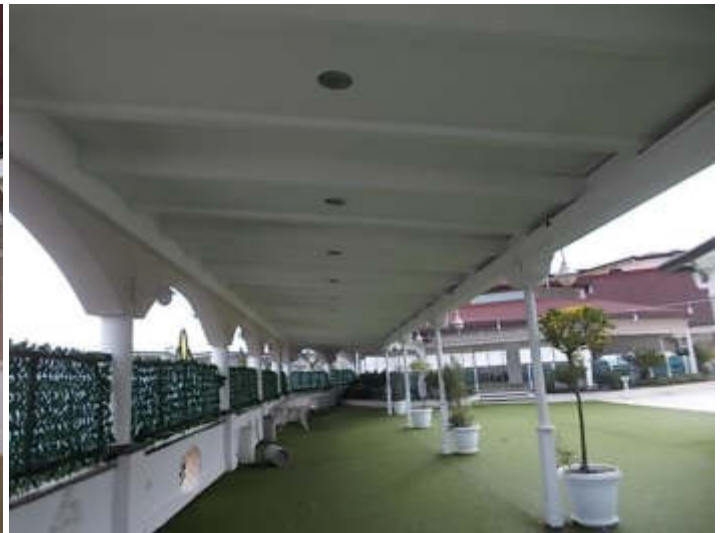
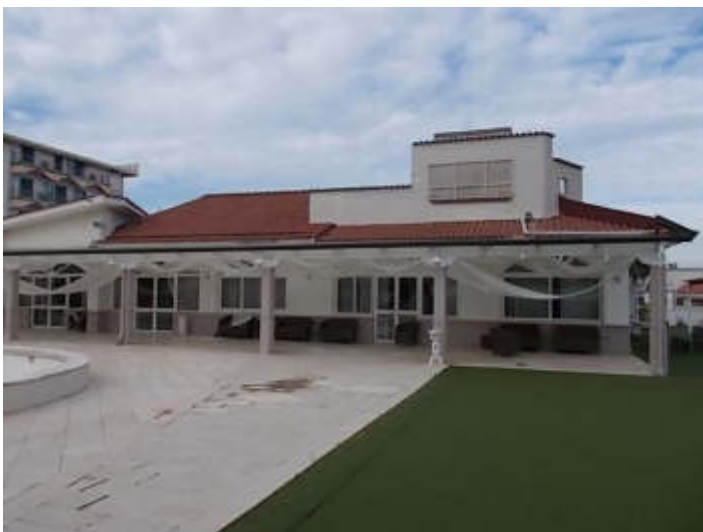
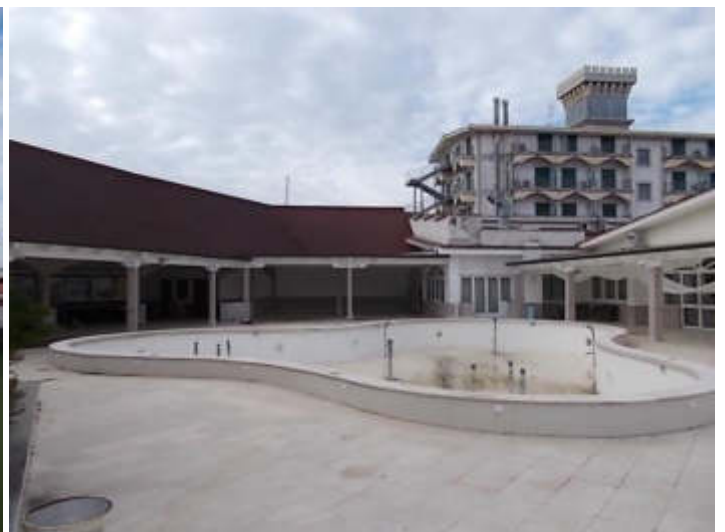
altre viste dei terrazzi

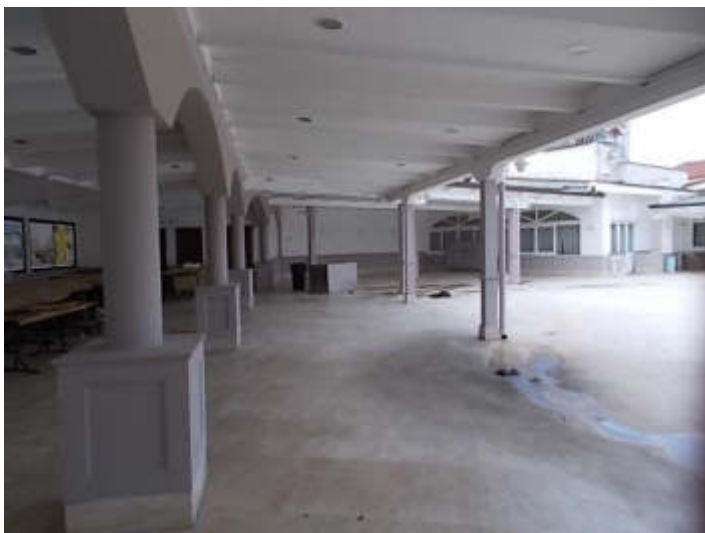
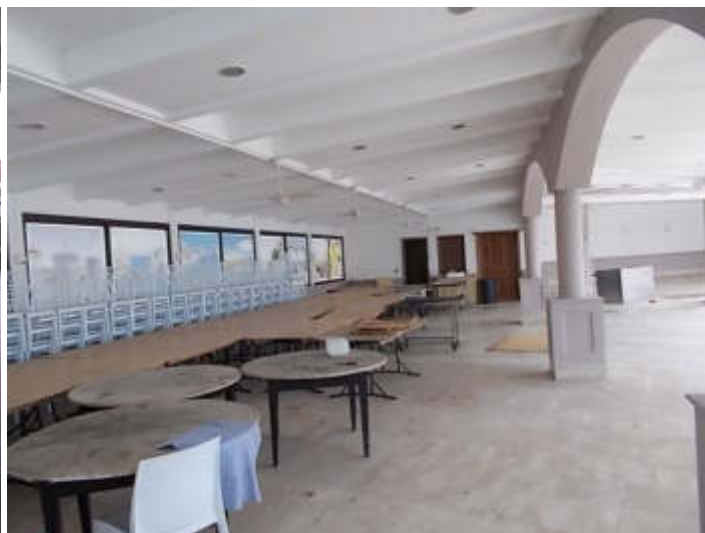
particolare delle zone coperte

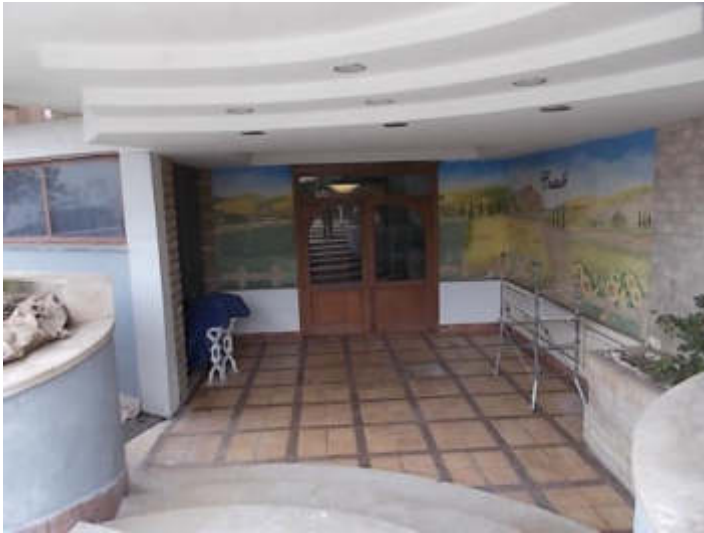
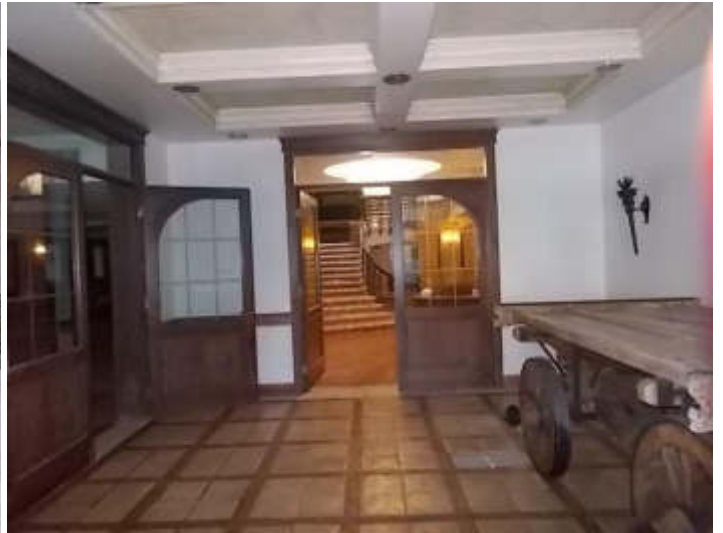
ingresso al piano seminterrato

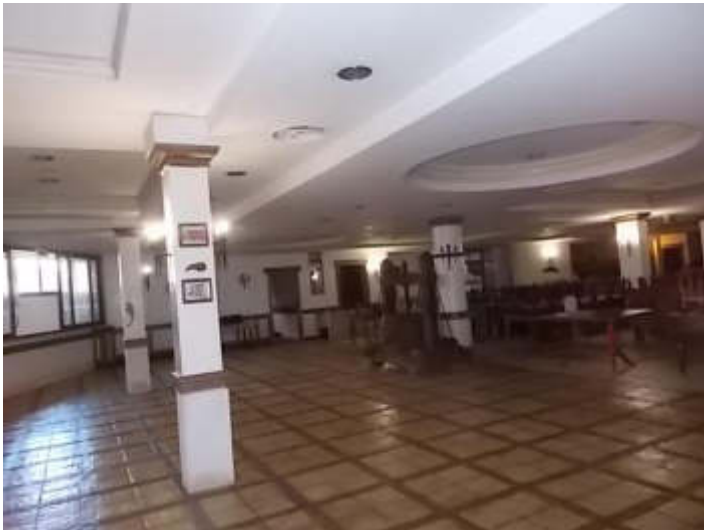
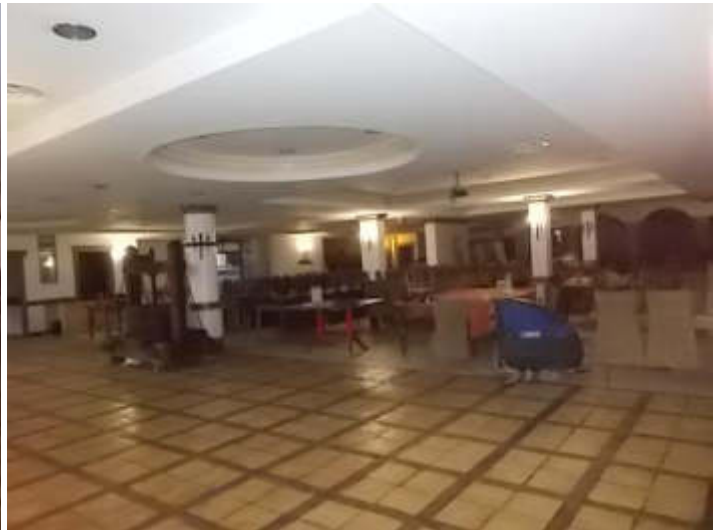
viste della sala ristorante

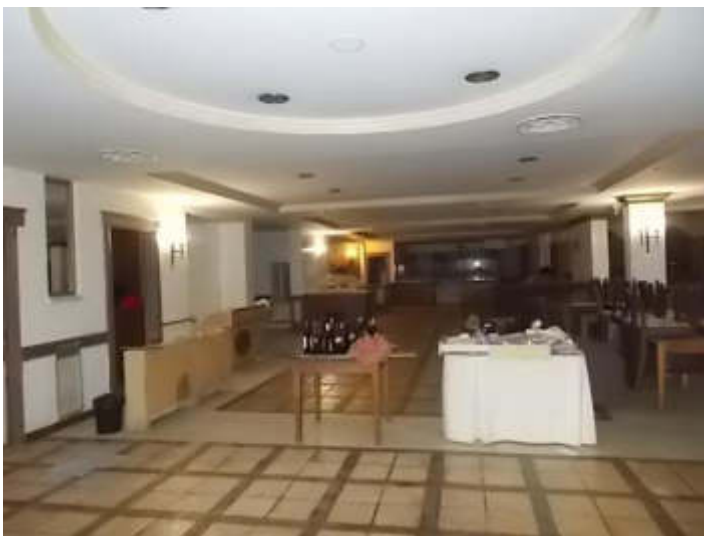
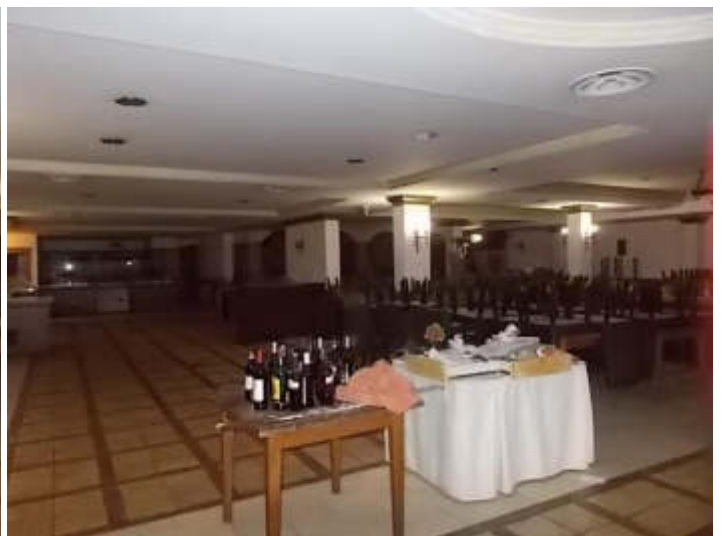
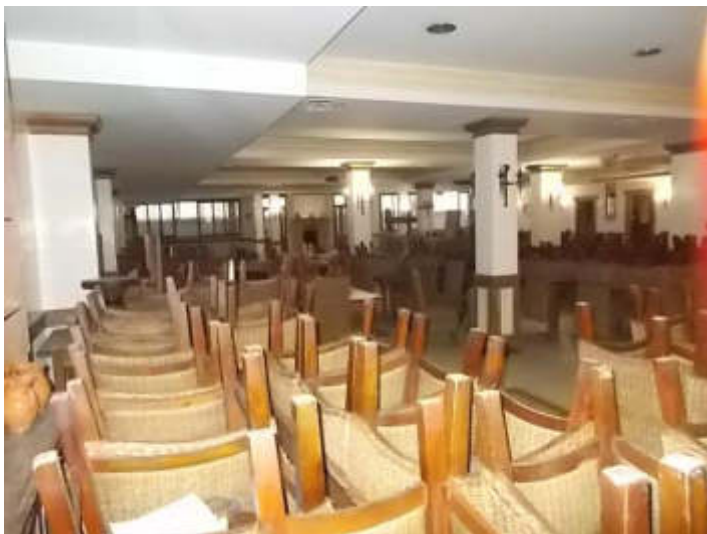
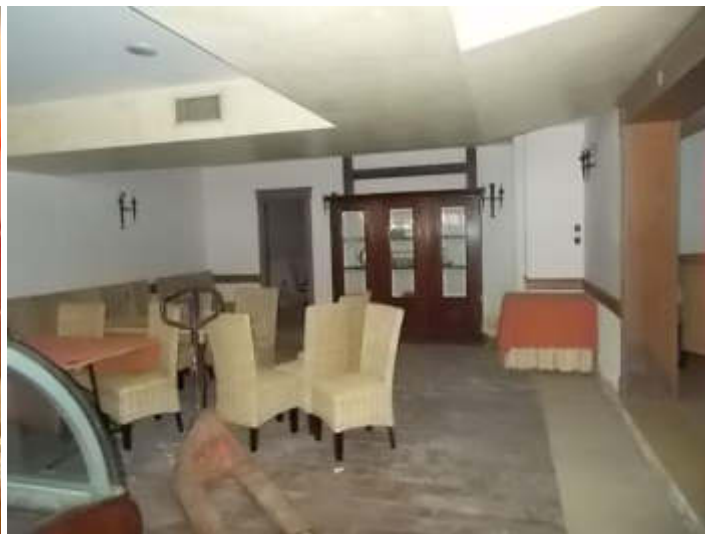
altre viste della sala ristorante

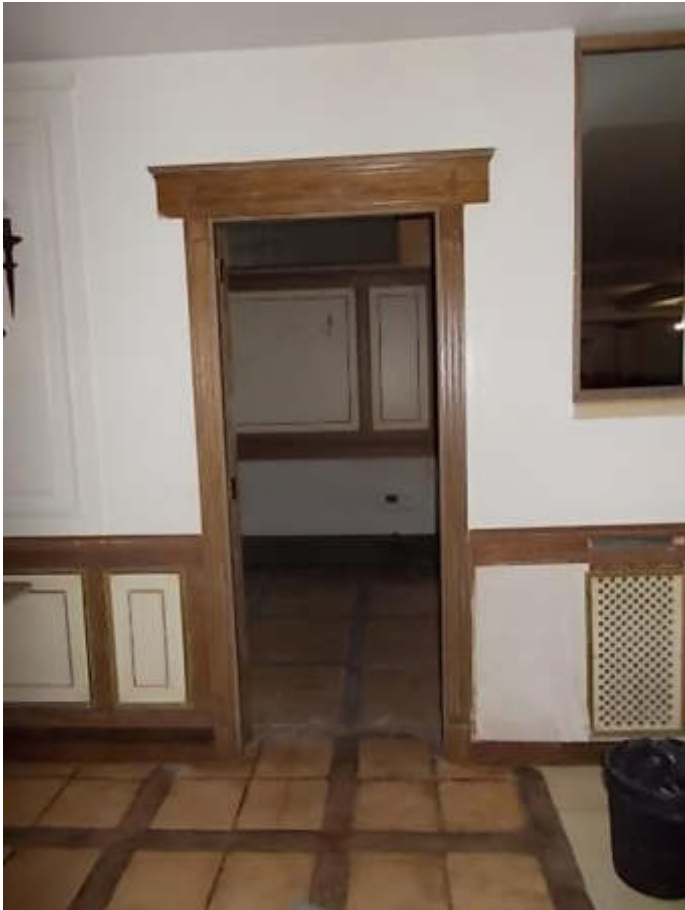
viste uffici

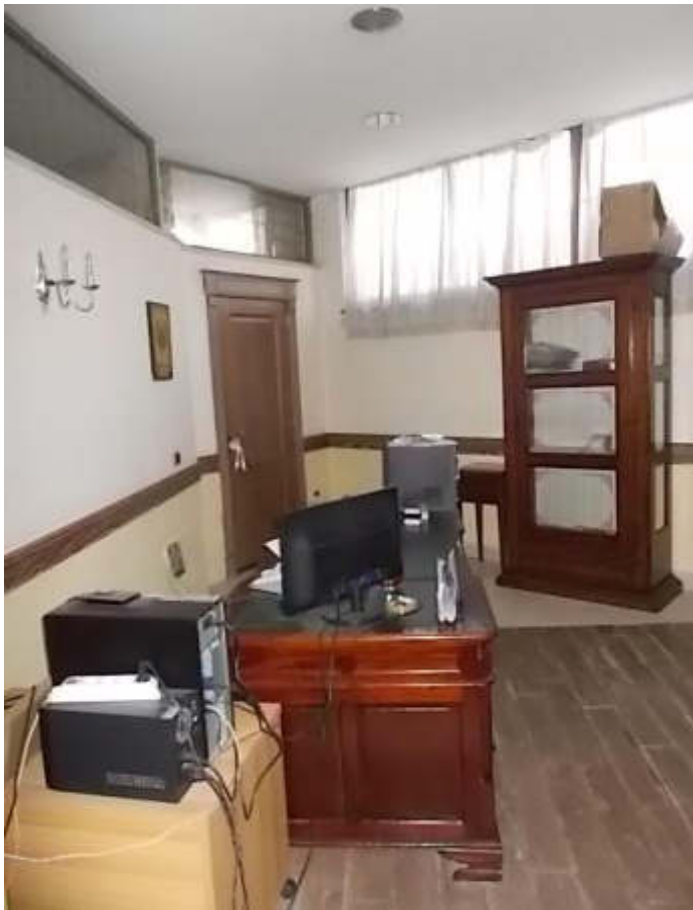
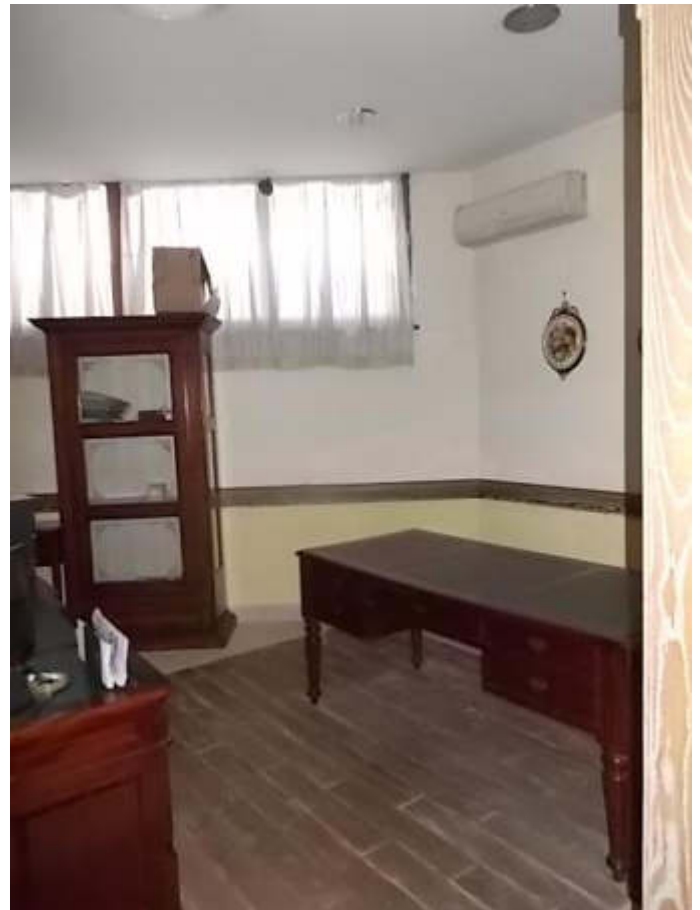
viste degli uffici e dei servizi annessi

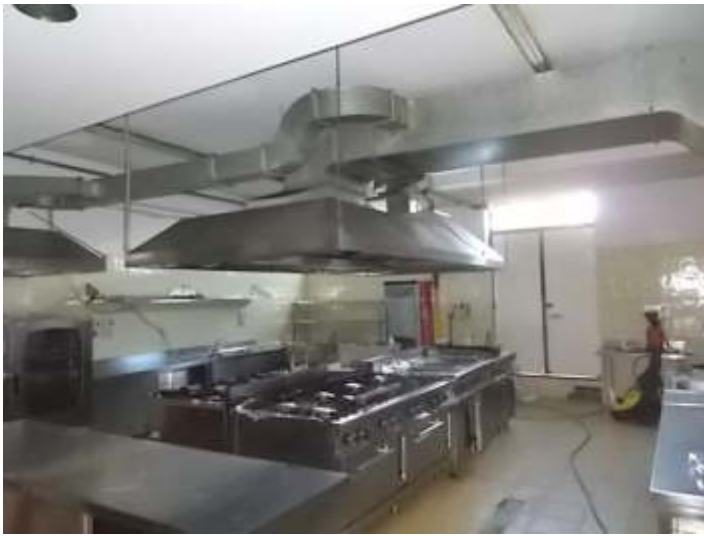
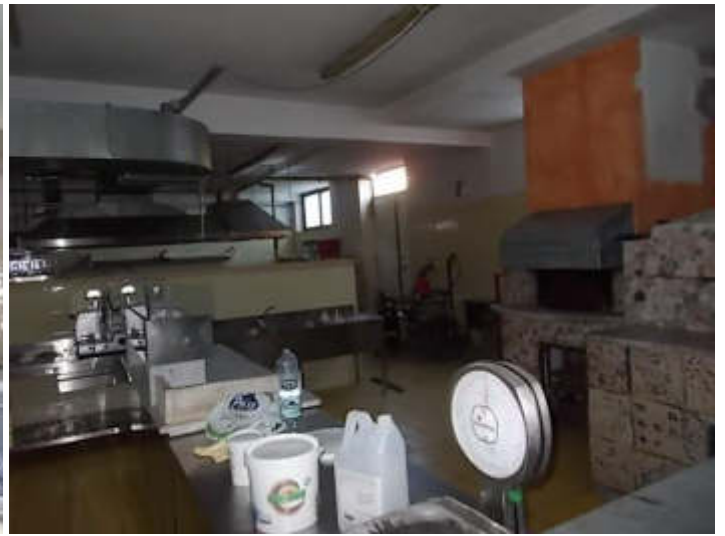
viste della cucina al piano seminterrato

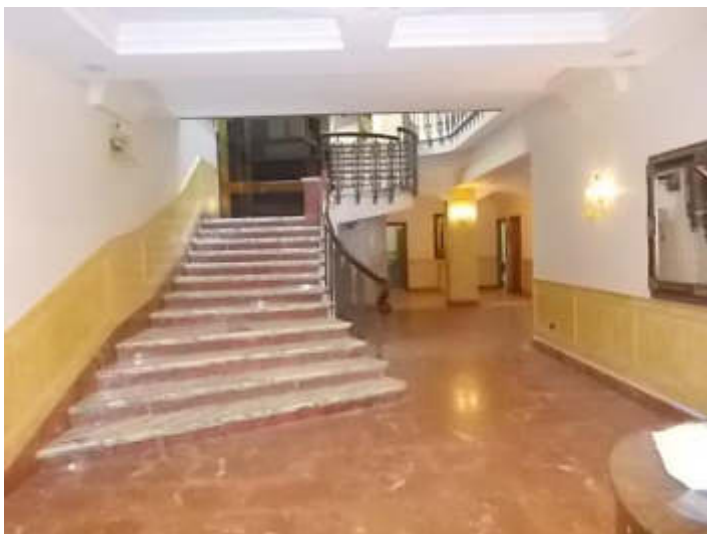
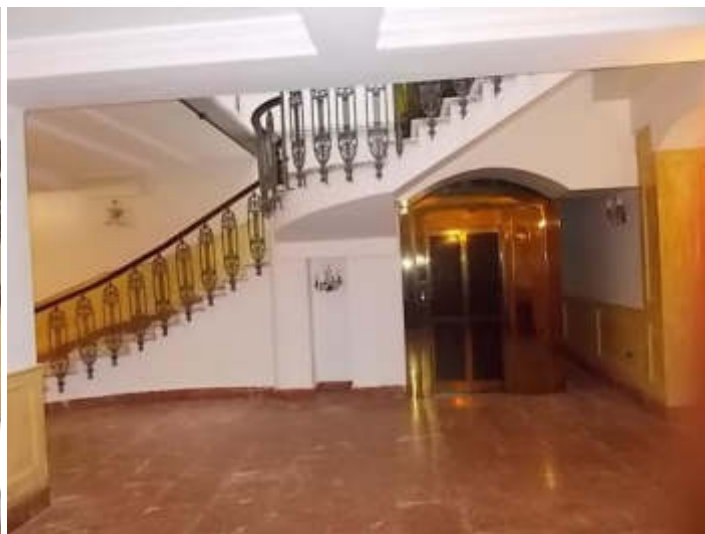
atrio, scala ed ascensore di collegamento al piano seminterrato

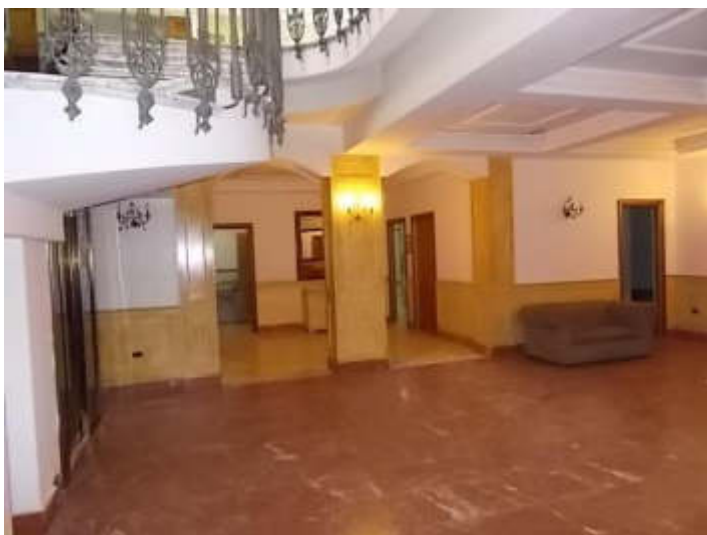
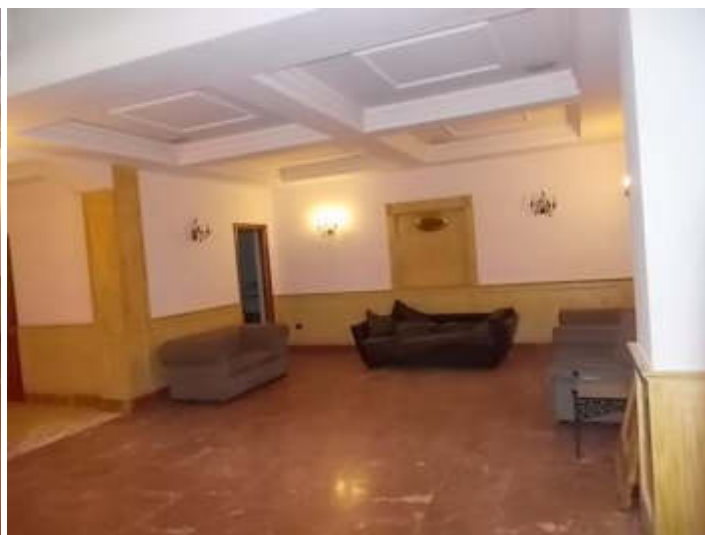
accesso ai servizi igienici al guardaroba ed agli spogliatoi per il personale

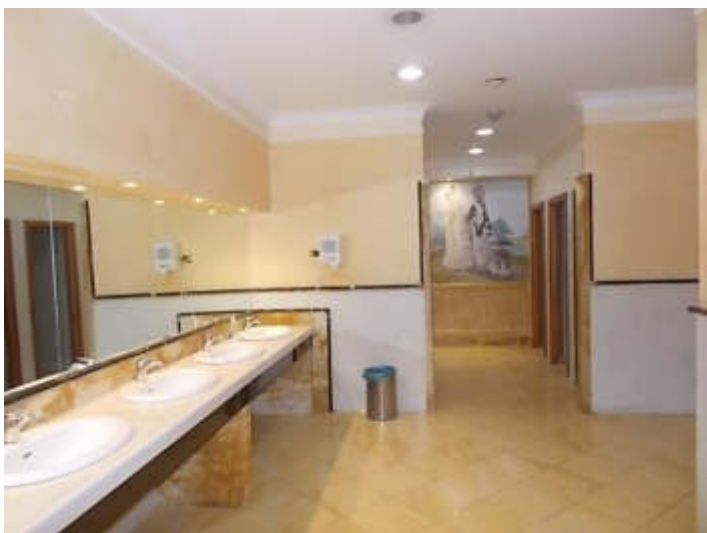
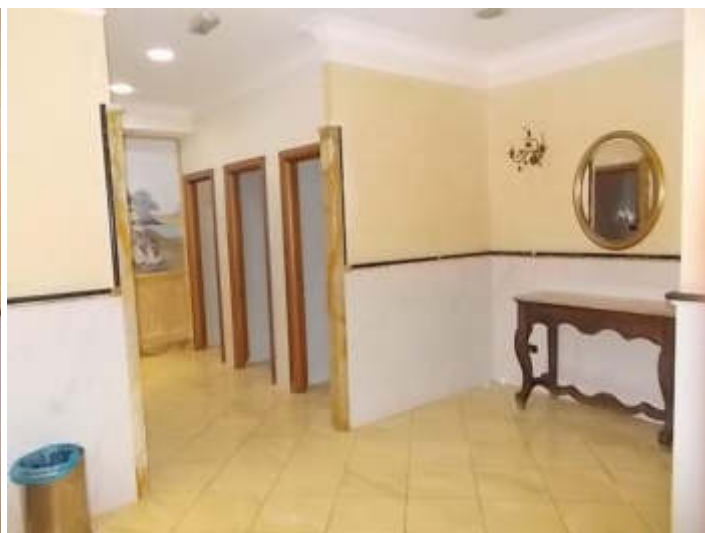
servizi igienici

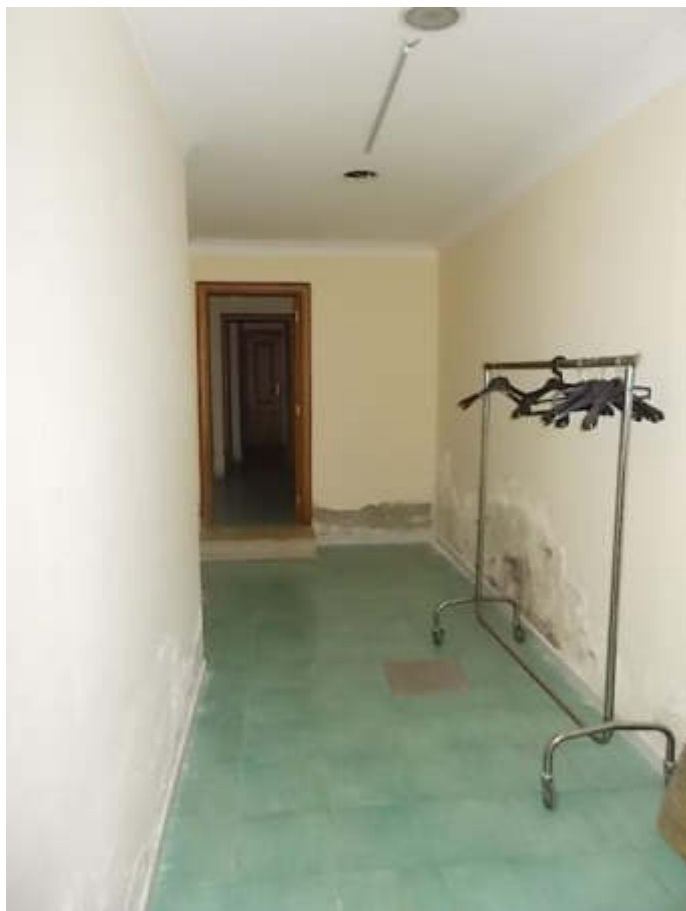
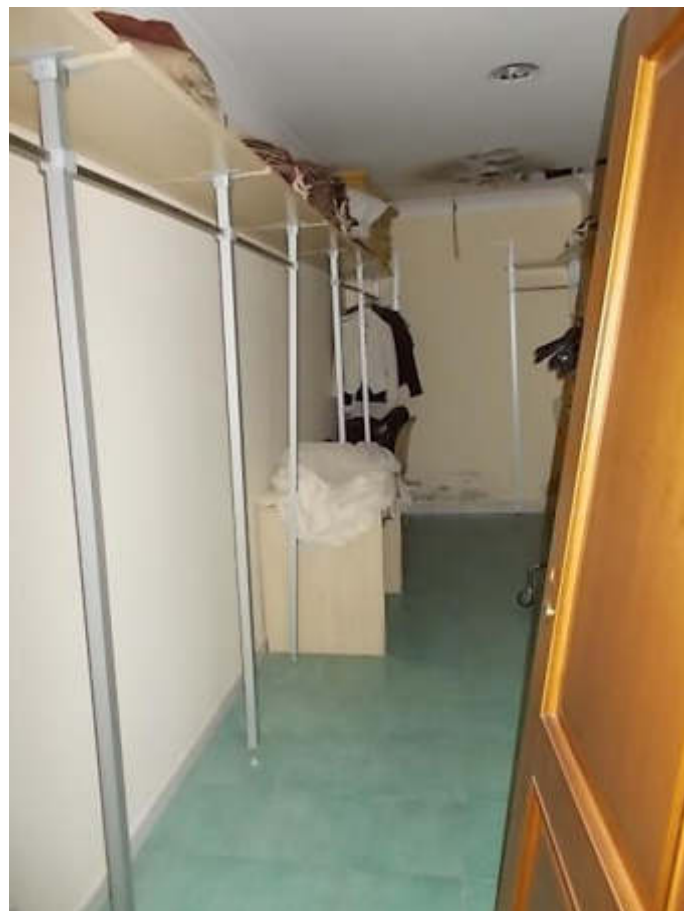
disimpegno, guardaroba ei spogliatoi

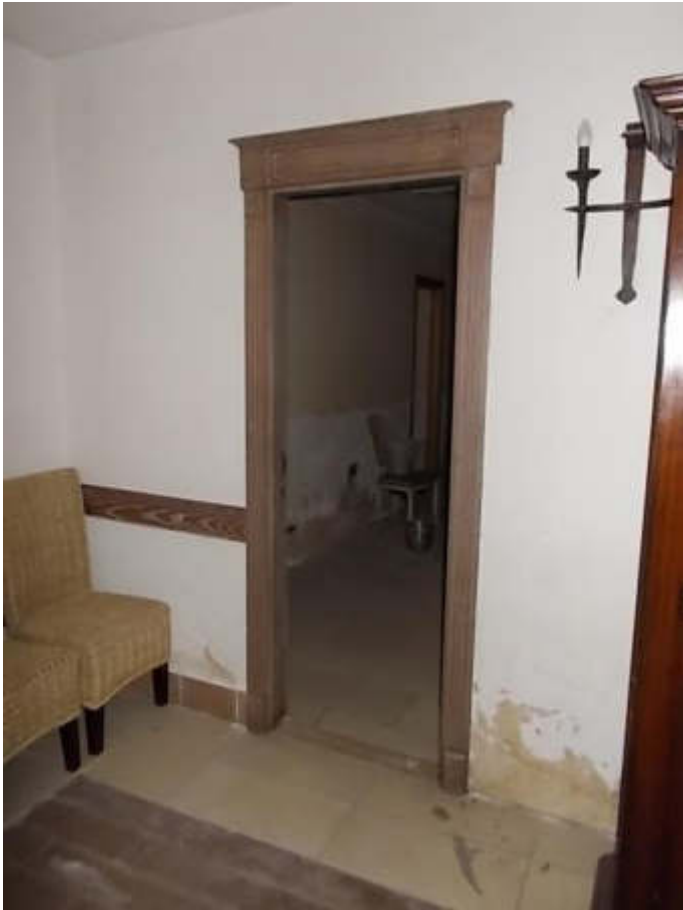
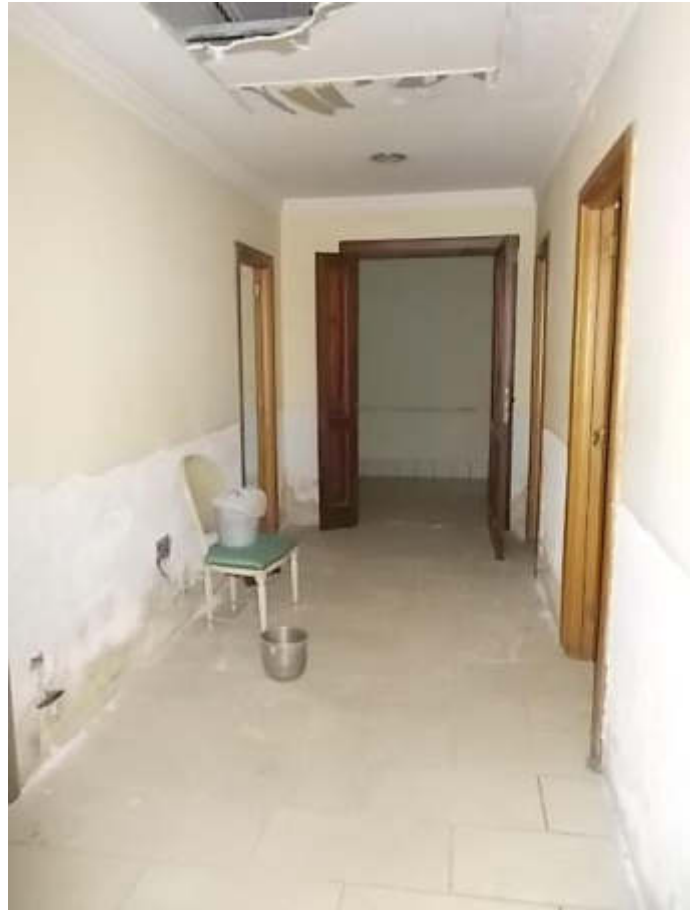
blocco servizi igienici in disuso

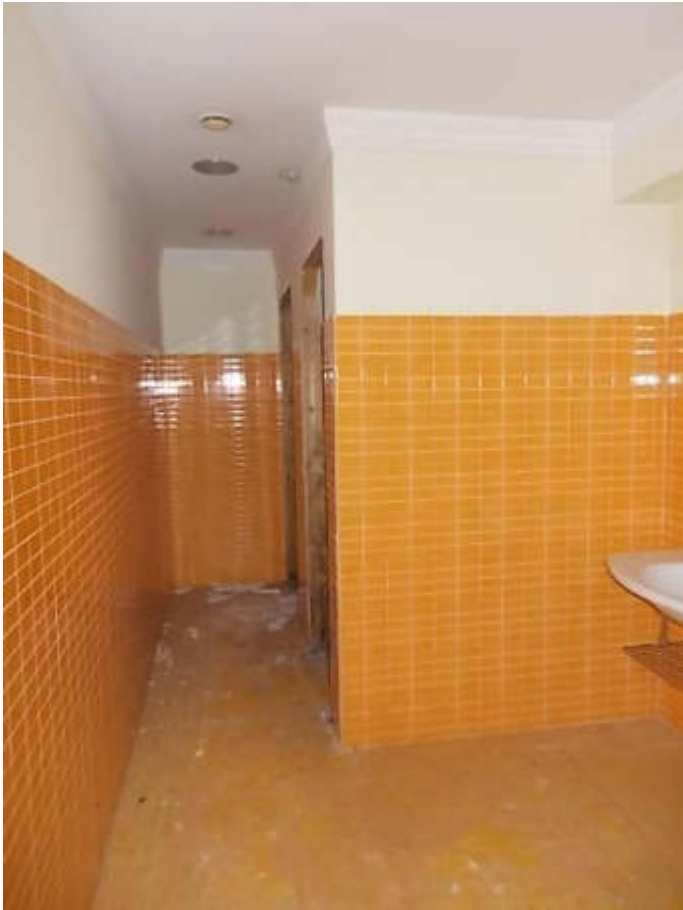
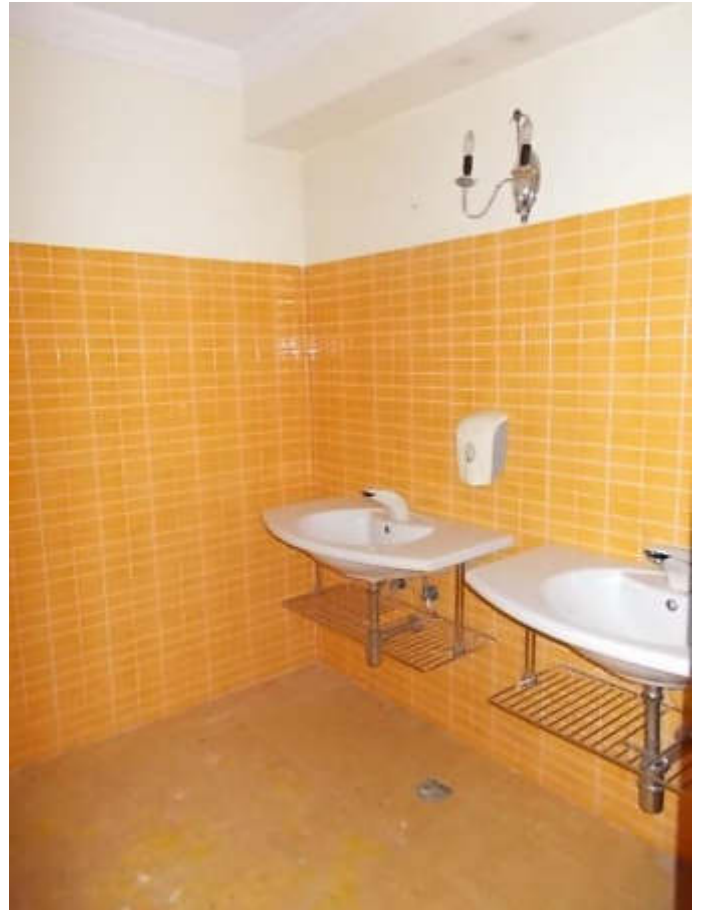
altre viste blocco servizi igienici in disuso

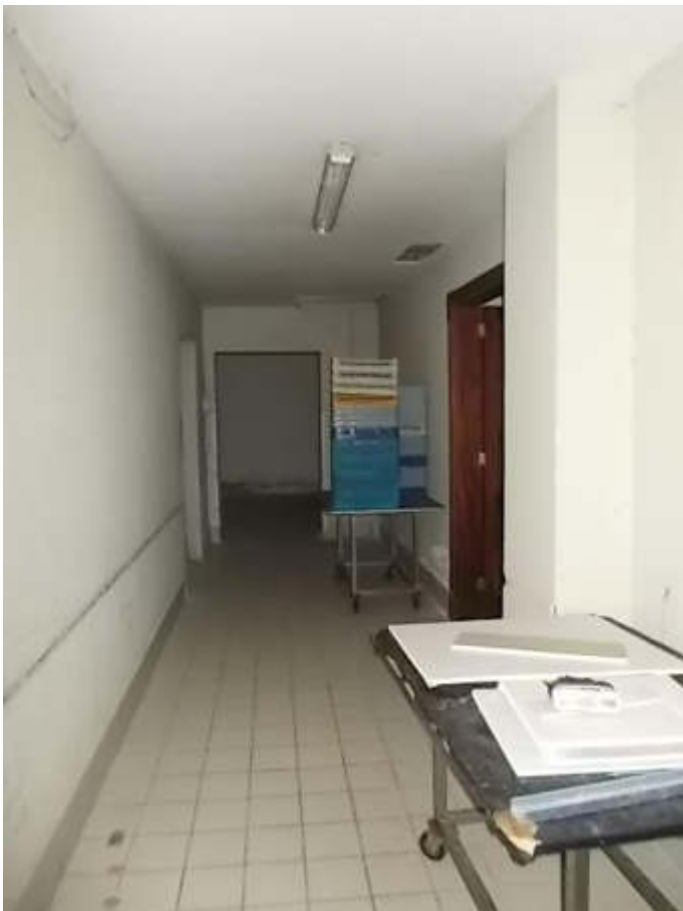
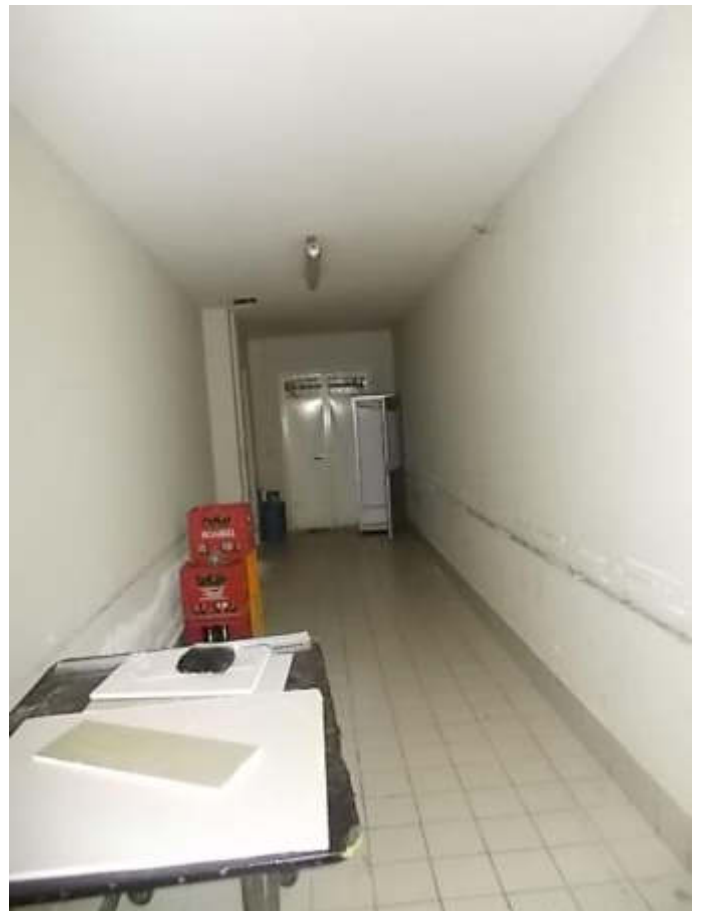
disimpegno locali di servizio

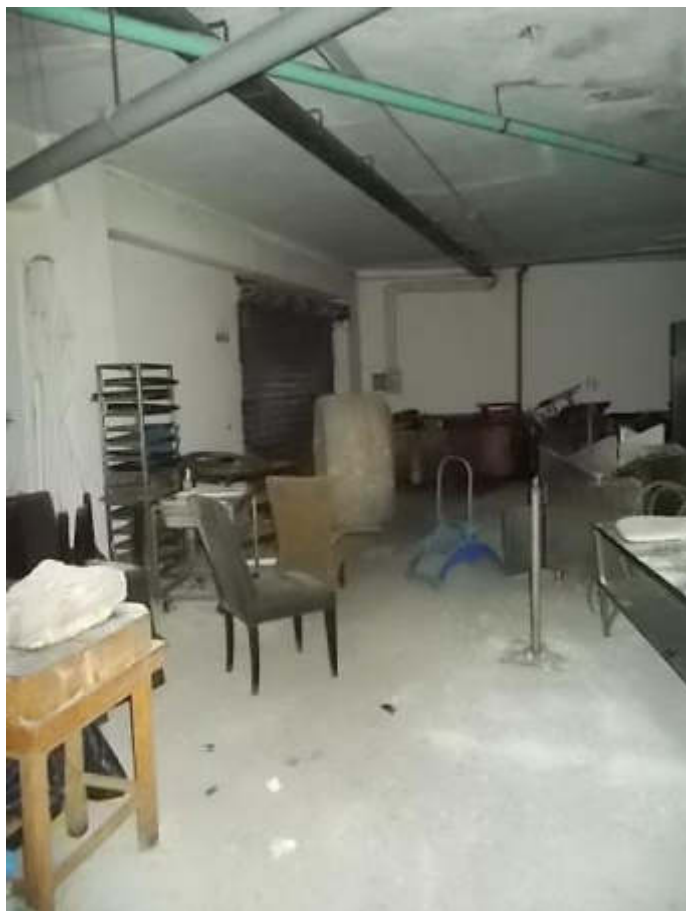
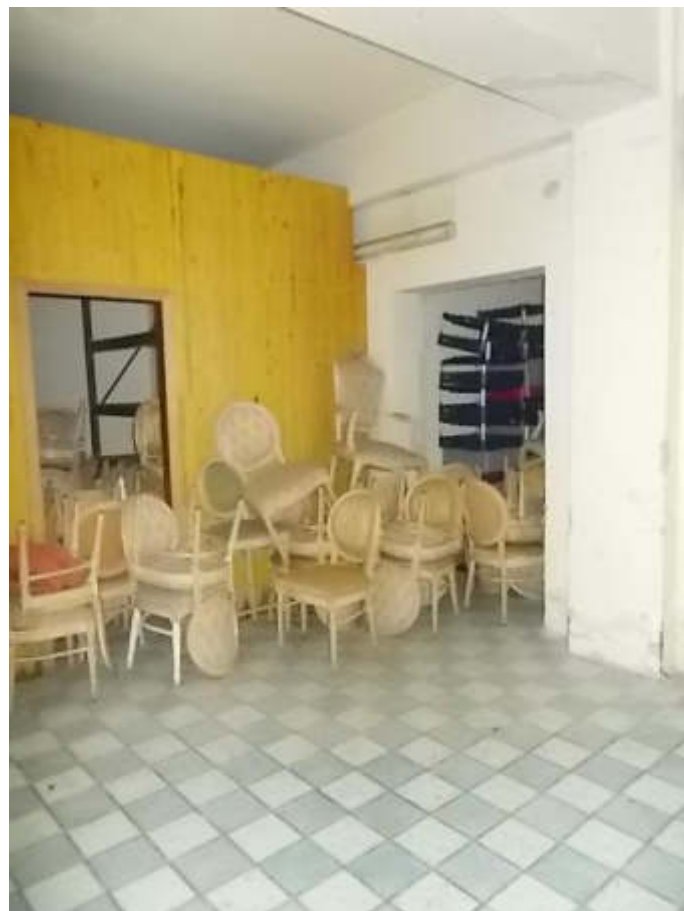
viste depositi e locali di sgombero

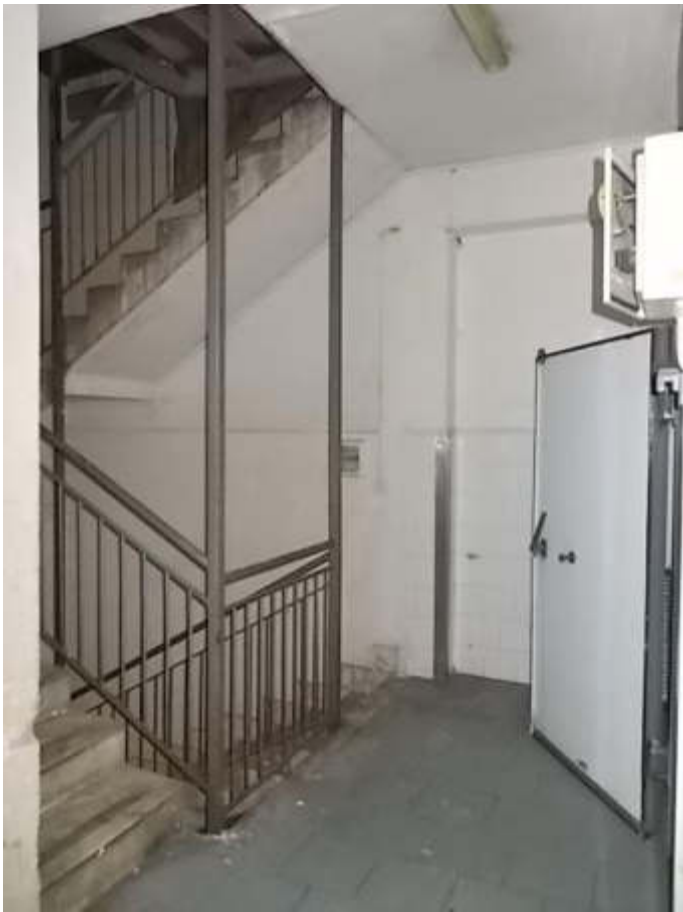
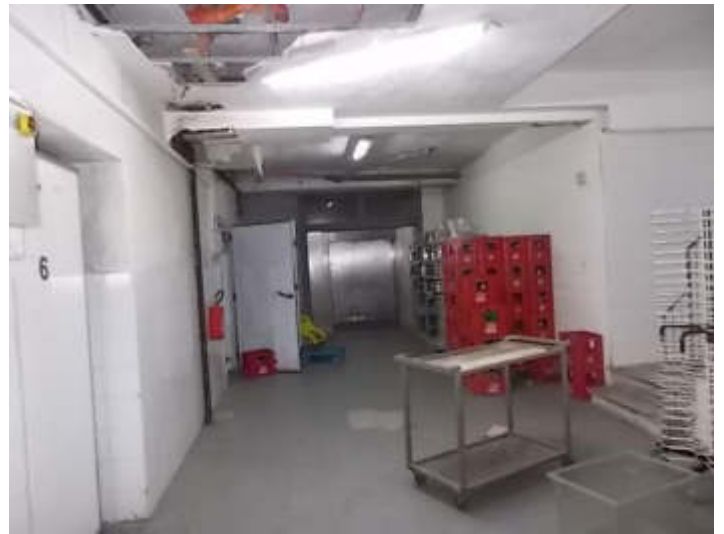
scala di servizio e montacarichi di collegamento tra i piani

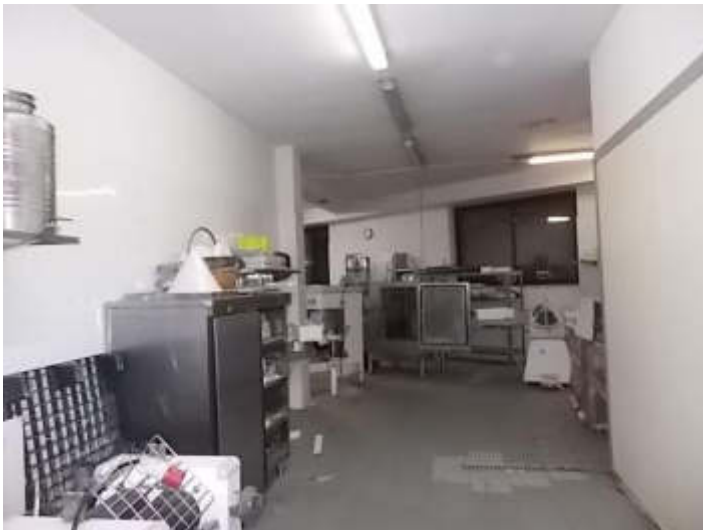
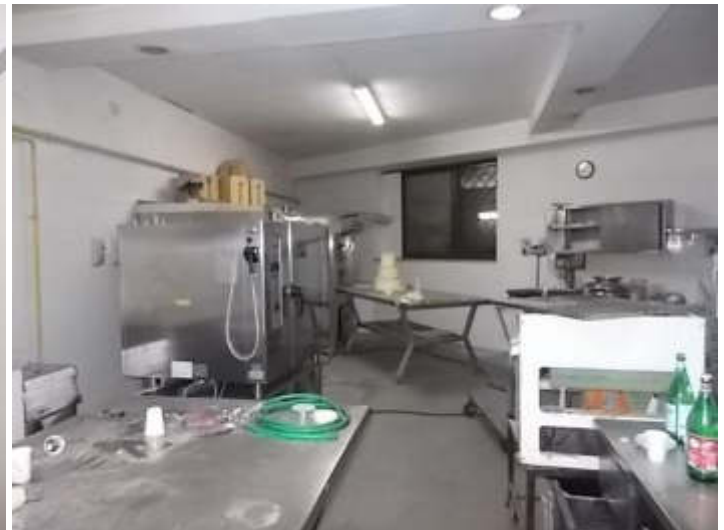
laboratorio di pasticceria

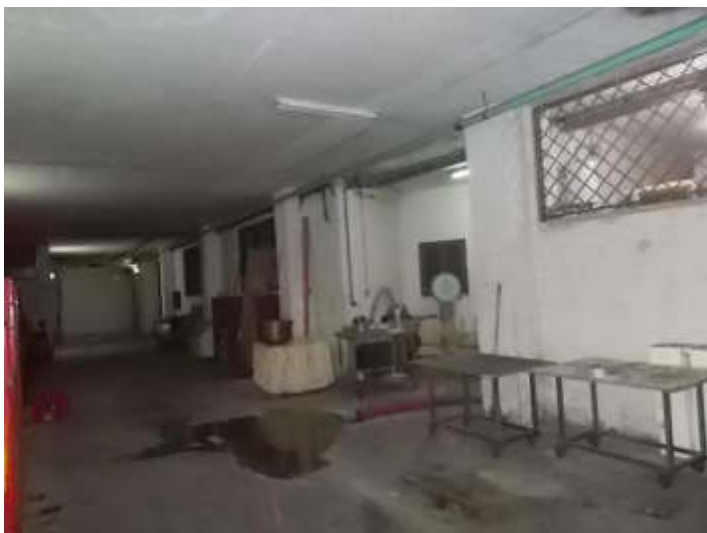
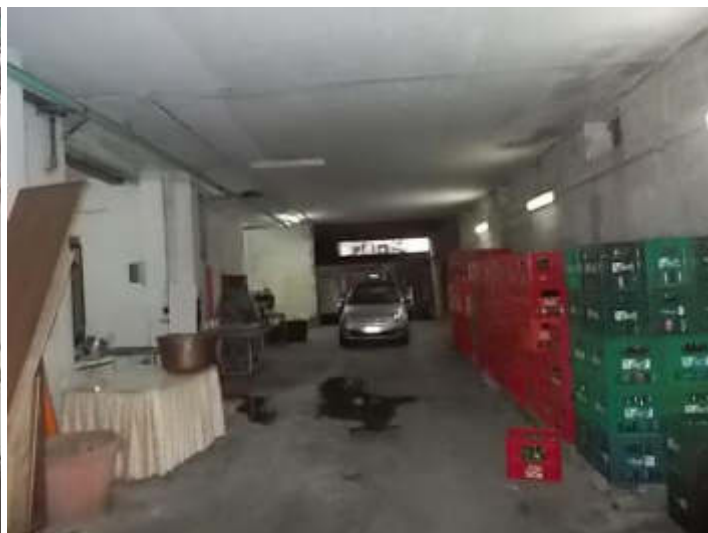
disimpegno movimentazione merci
