Tribunale Civile di Napoli Nord

Giudizio: fallimento n. 18/2019 - Ristorante La Lanterna S.r.l..

- Relazione di Consulenza Tecnica d'Ufficio -
redatta con i disposti della legge n. 132-2015

Elaborato: - rilievo fotografico

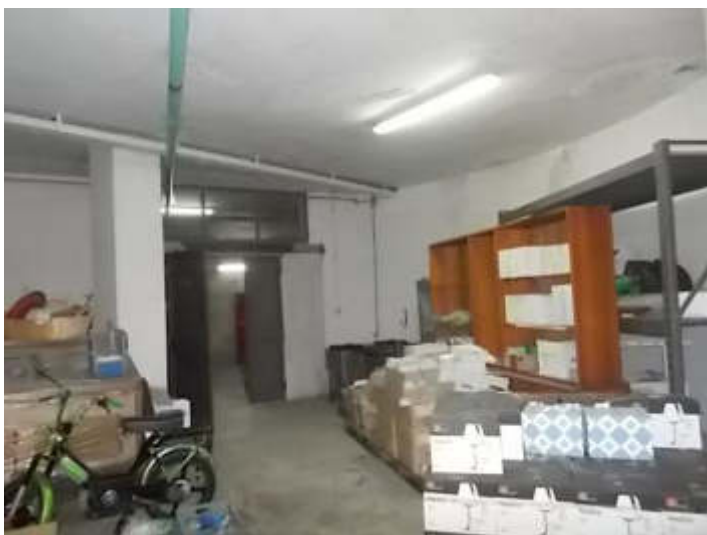
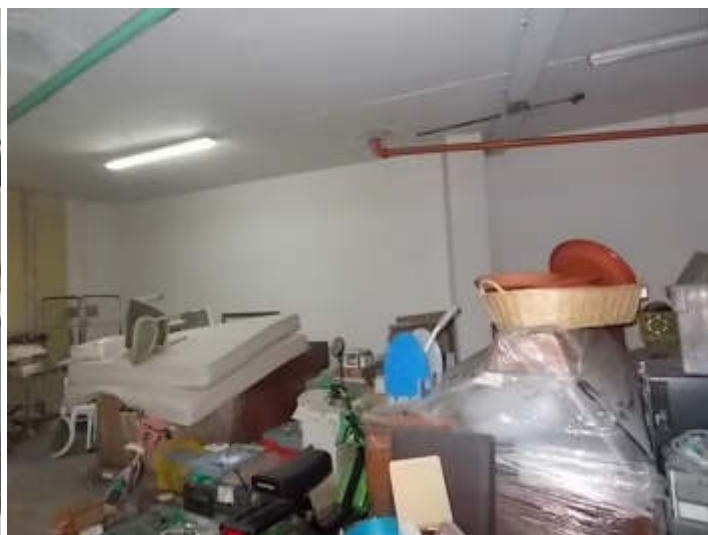
depositi – dispense

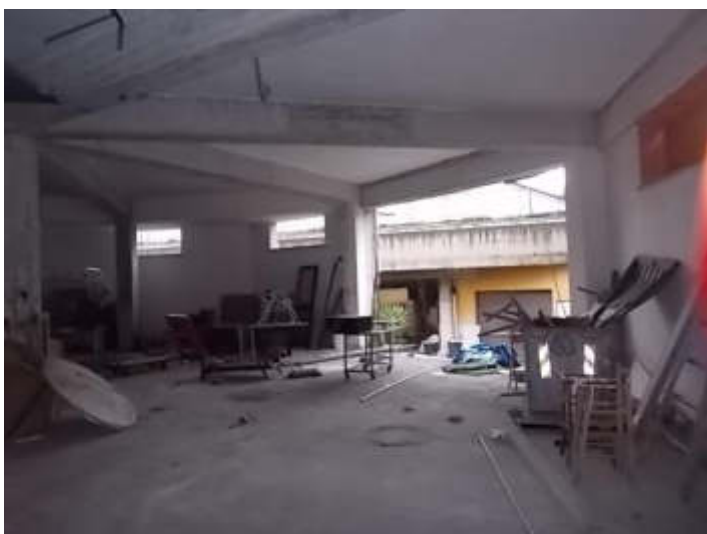
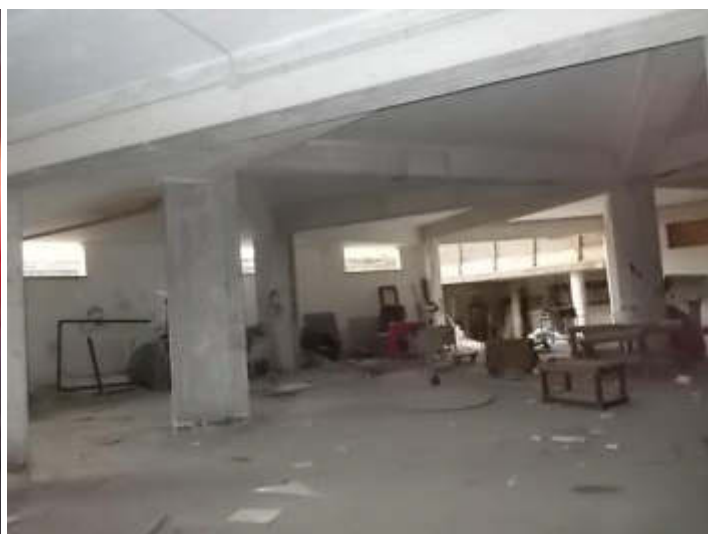
viste locale allo stato grezzo

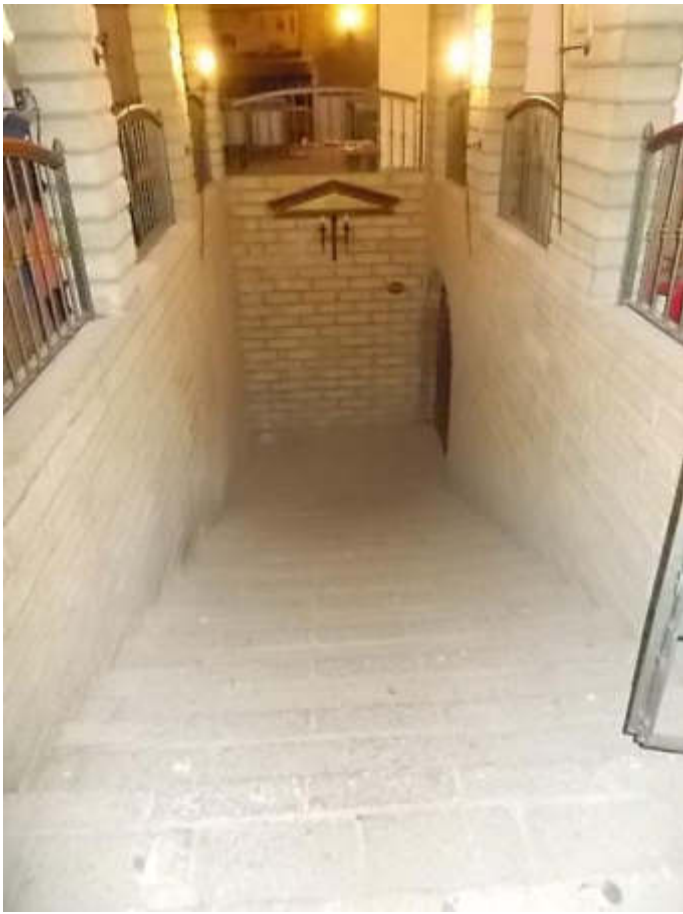
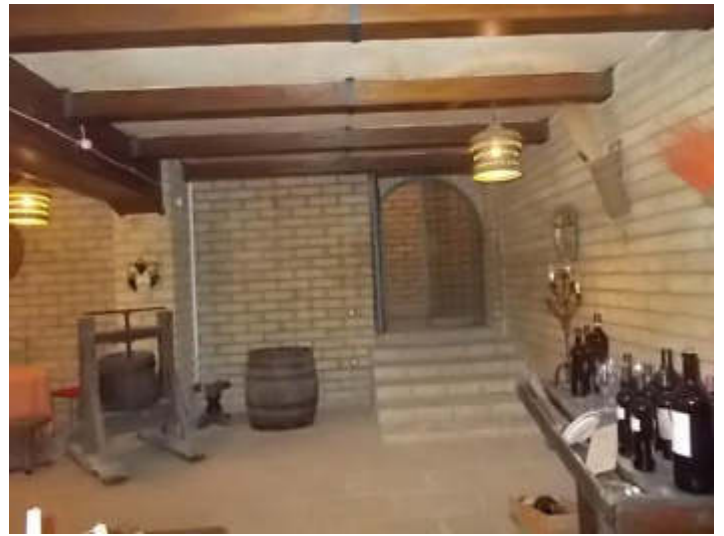
accesso al piano interrato

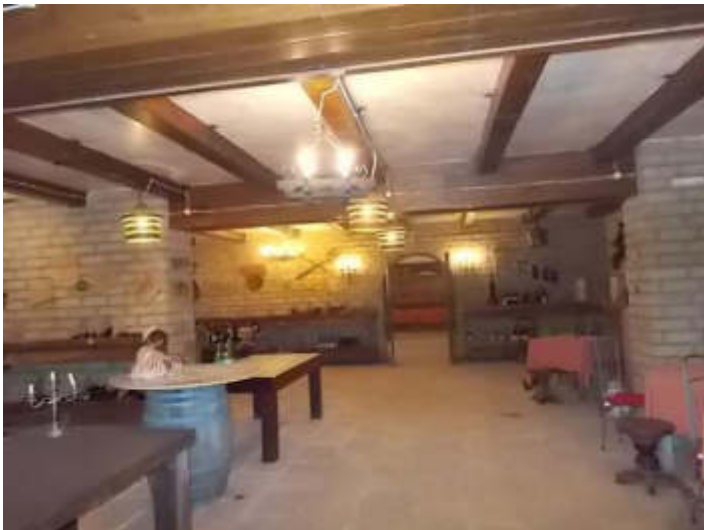
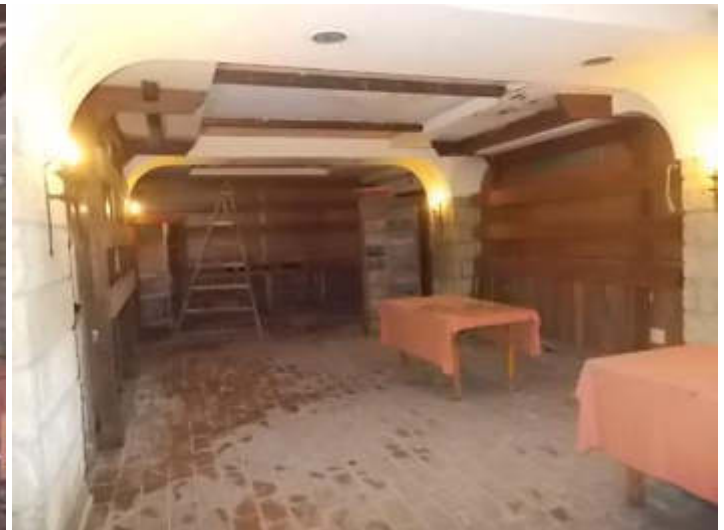
viste della cantina

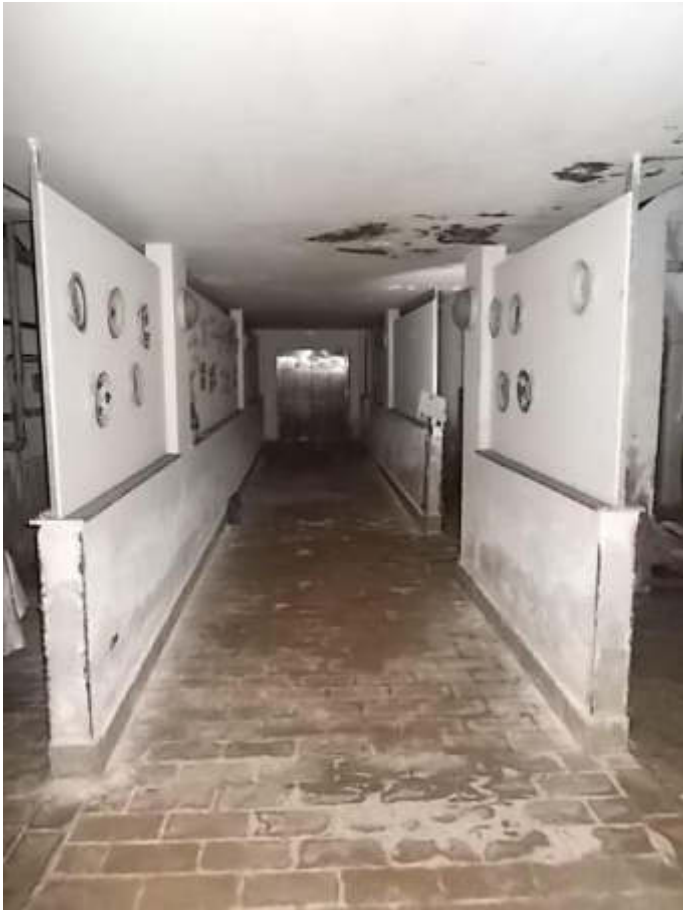
disimpegno e montacarichi

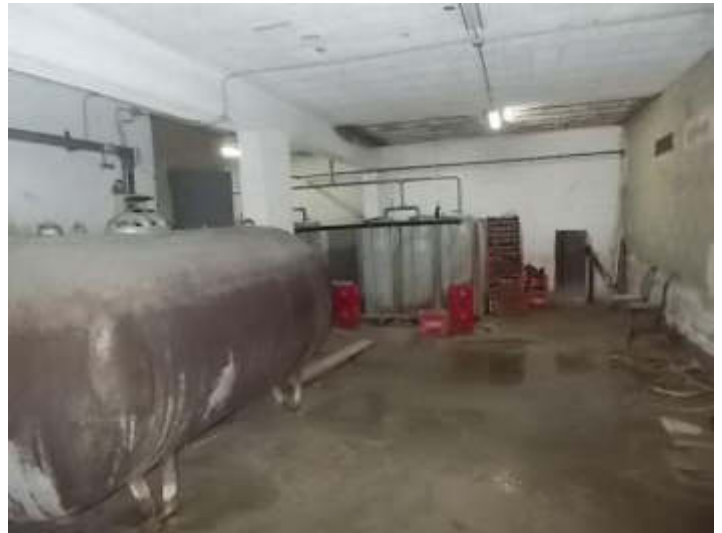
locale serbatoi

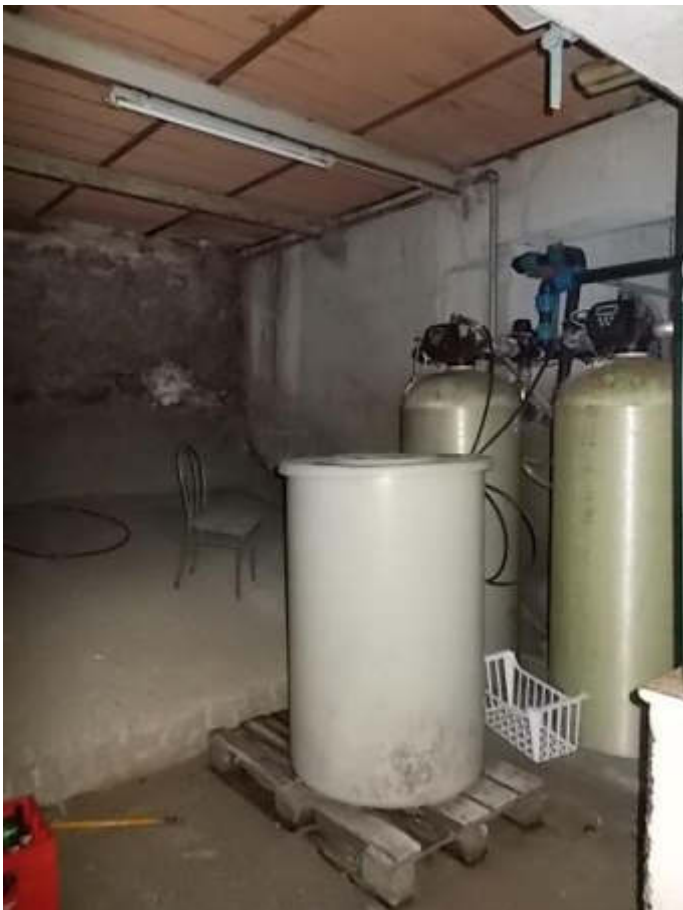
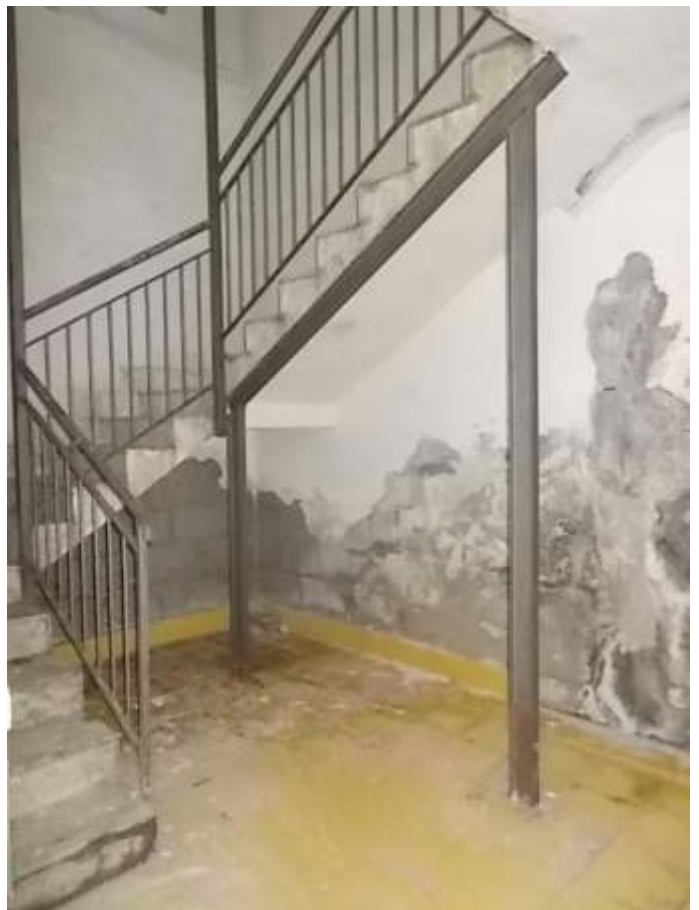
locale serbatoi e scala di collegamento tra i piani

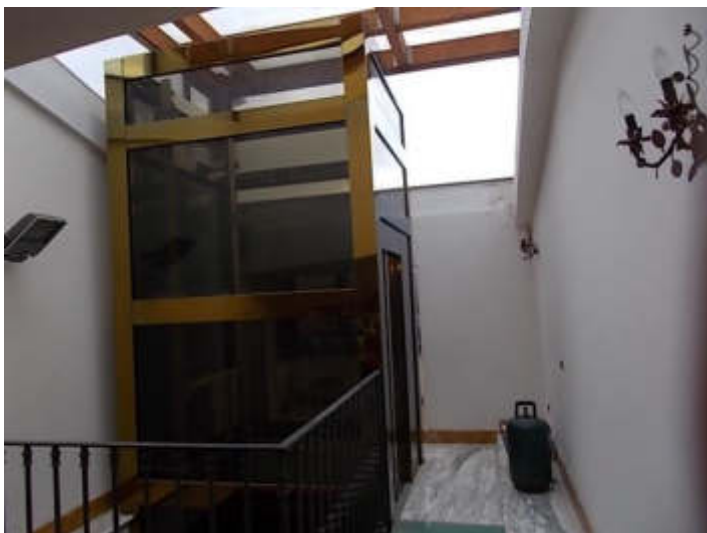
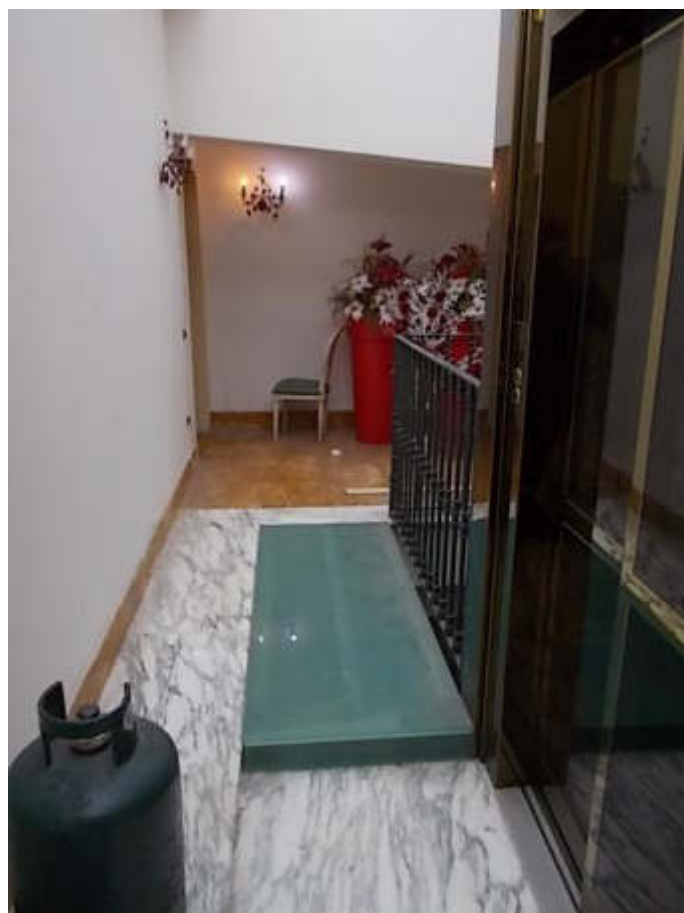
pianerottolo di arrivo al primo piano

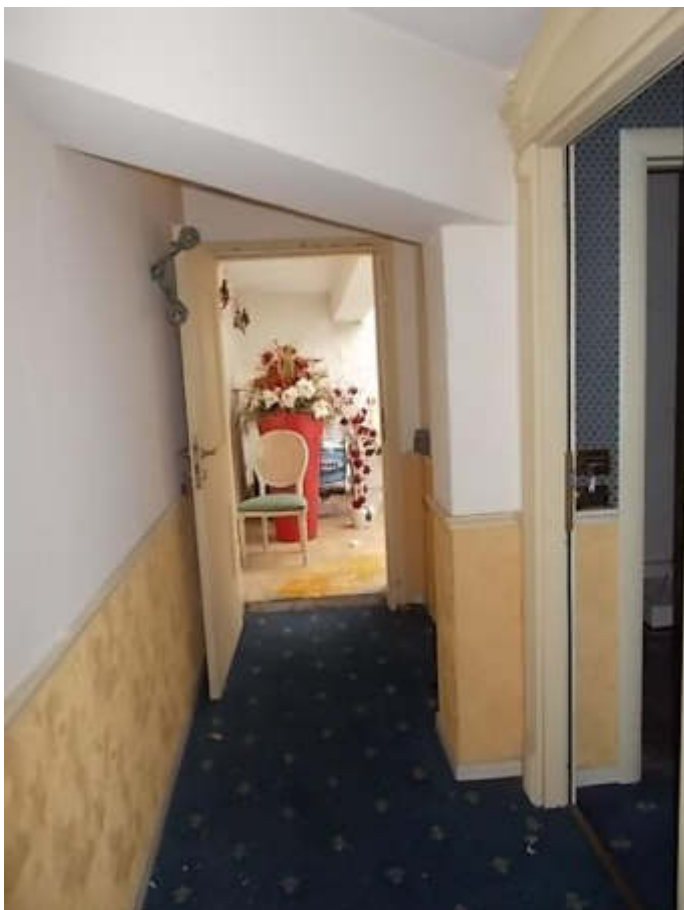
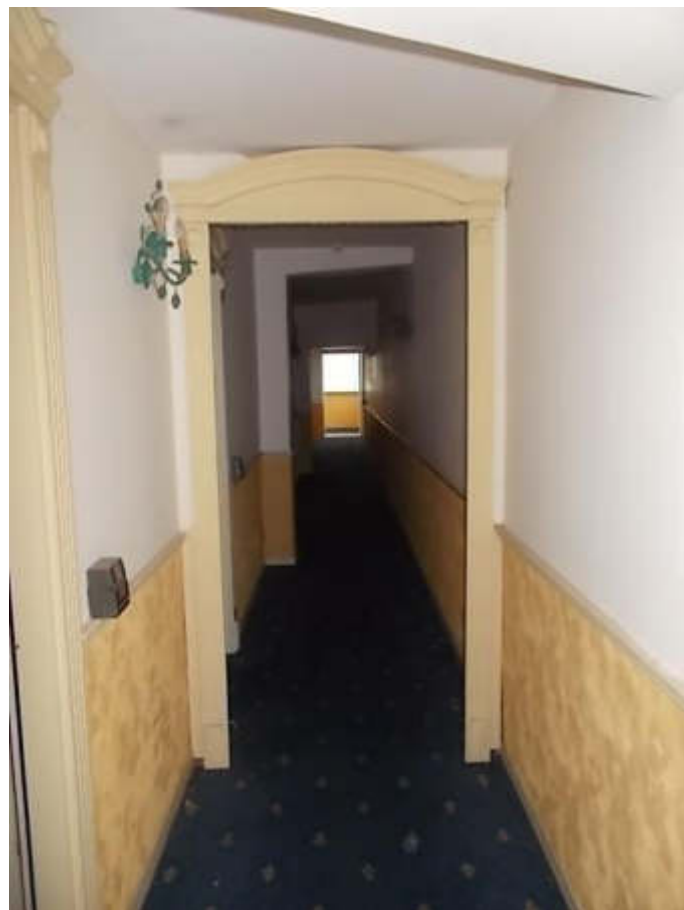
corridoio di disimpegno di accesso alle camere

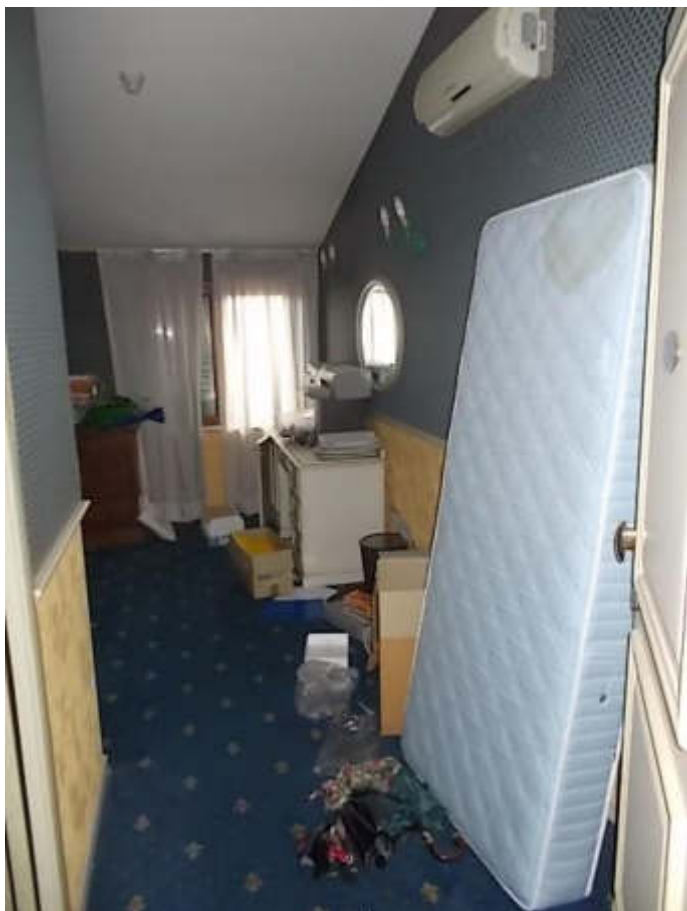
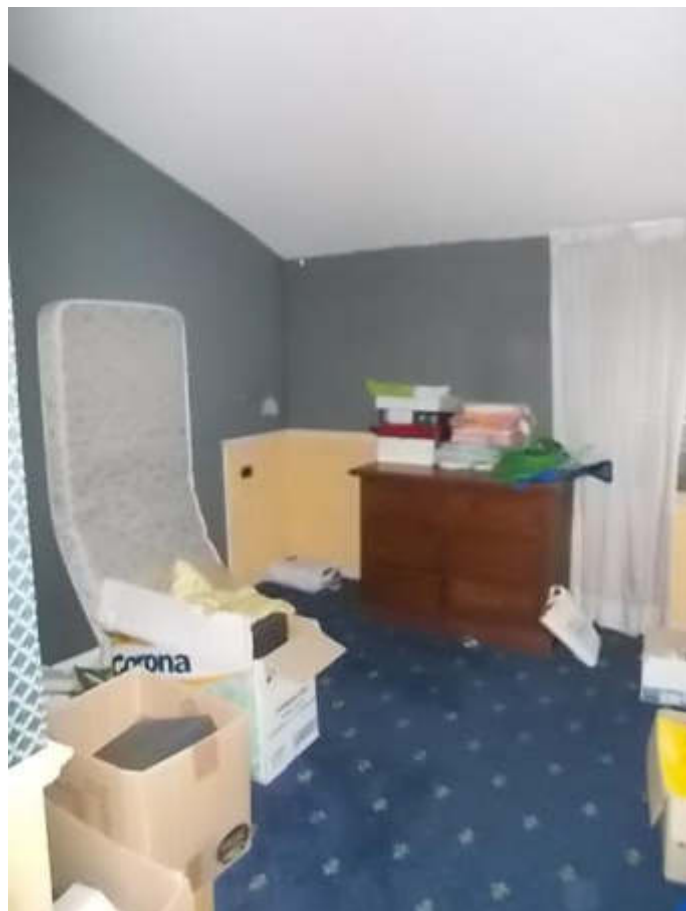
viste camera n. 1

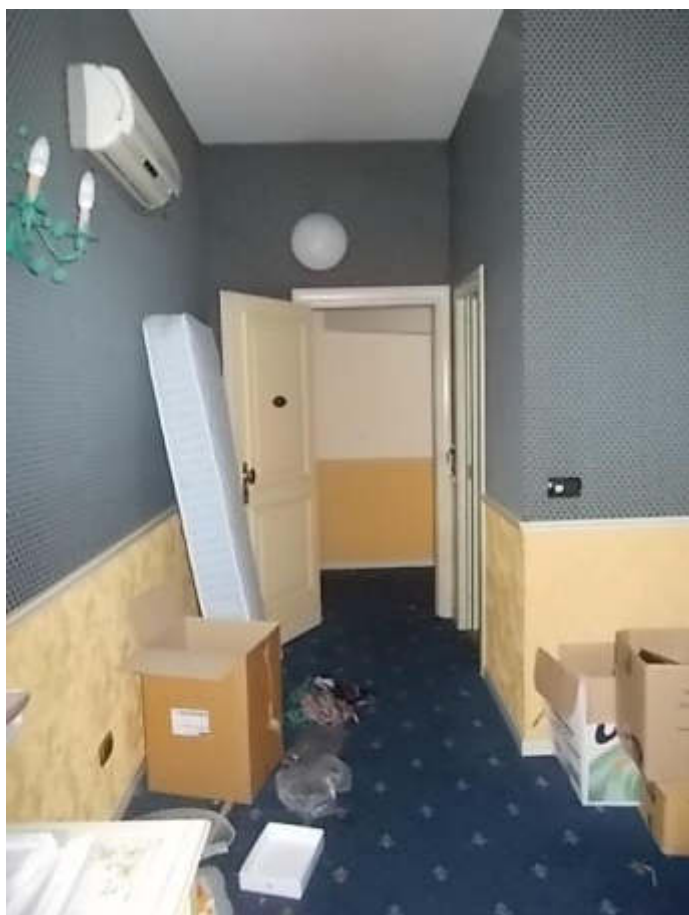
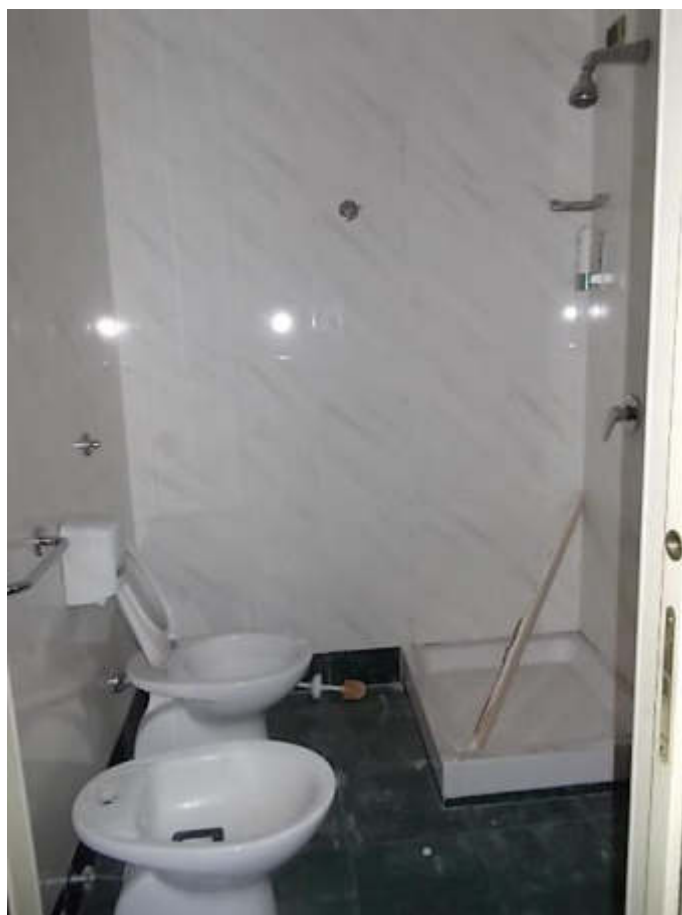
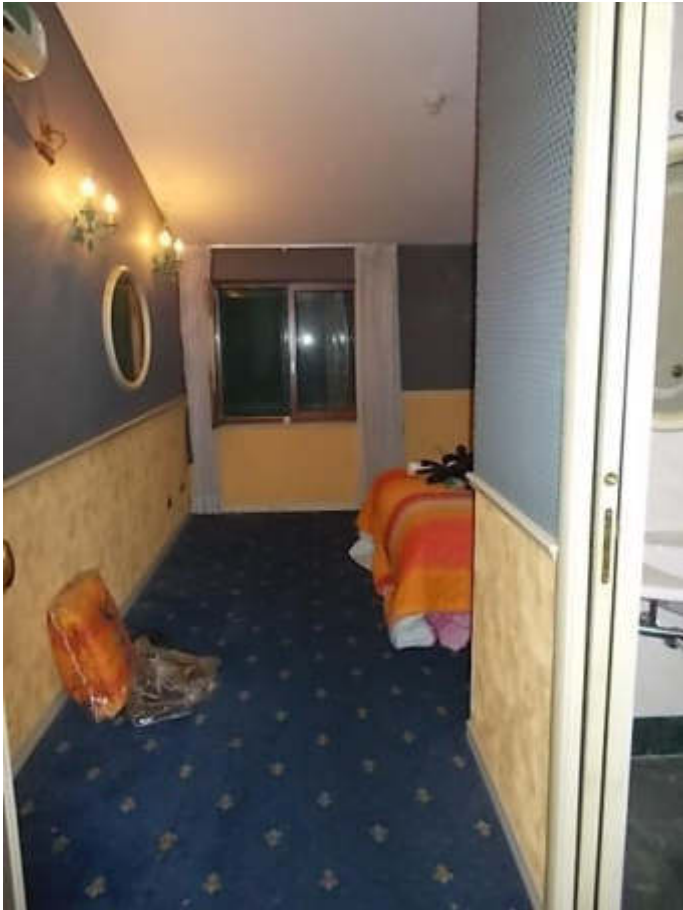
viste camera n. 2

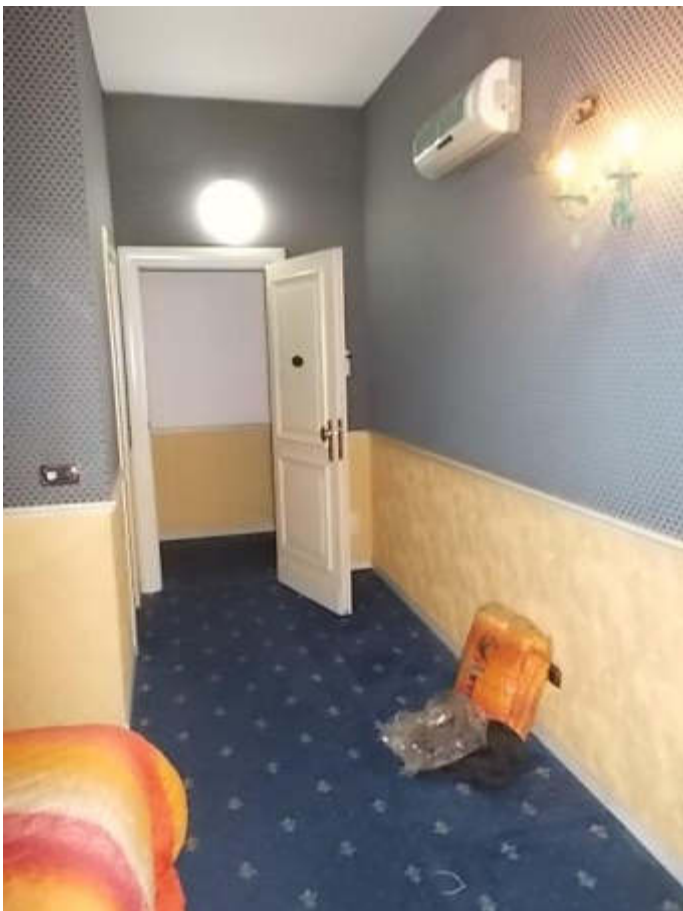
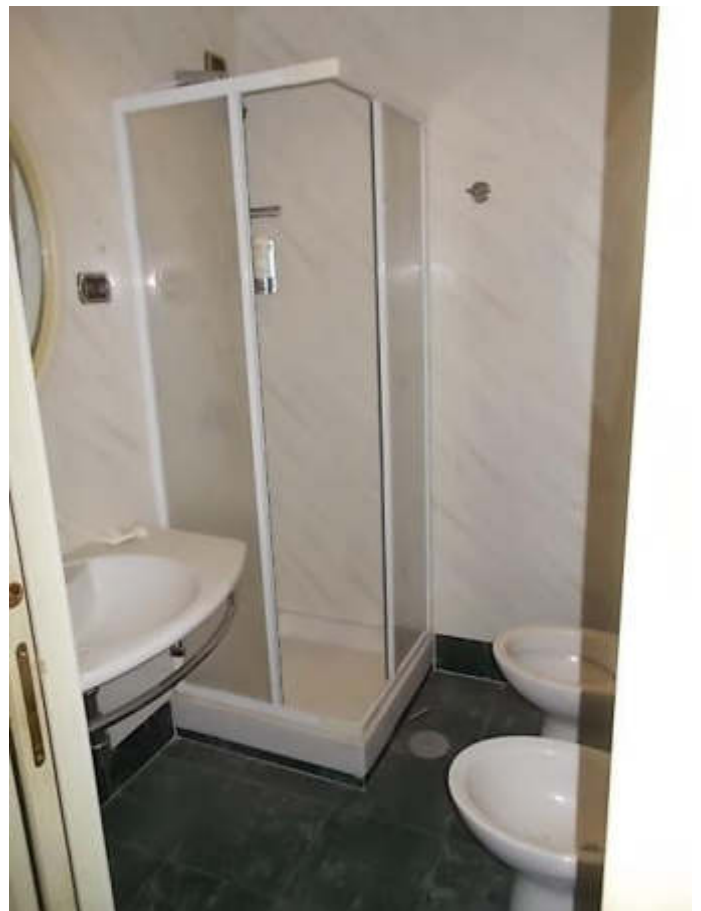
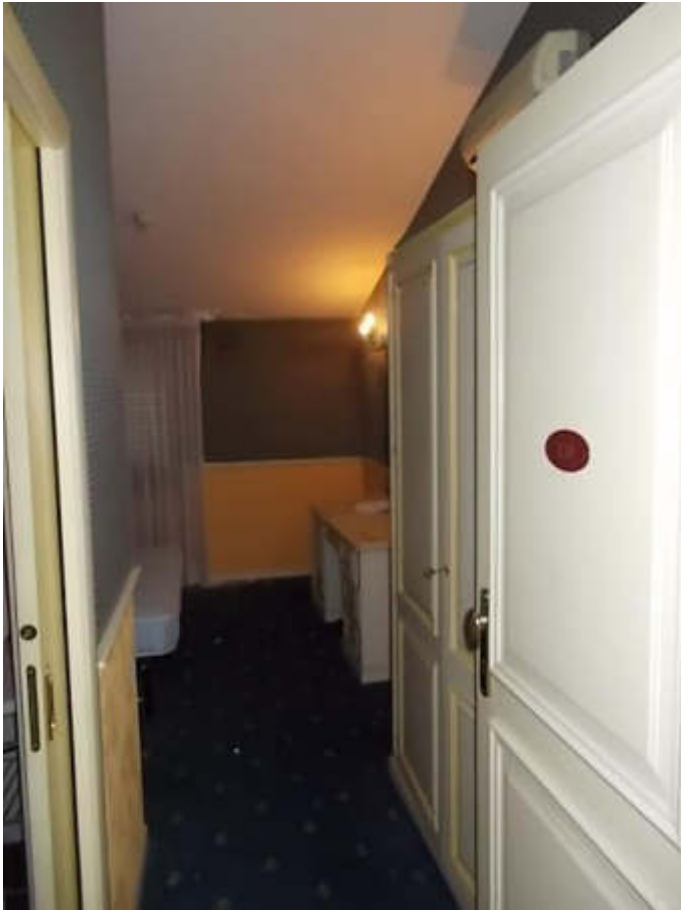
viste camera n. 3

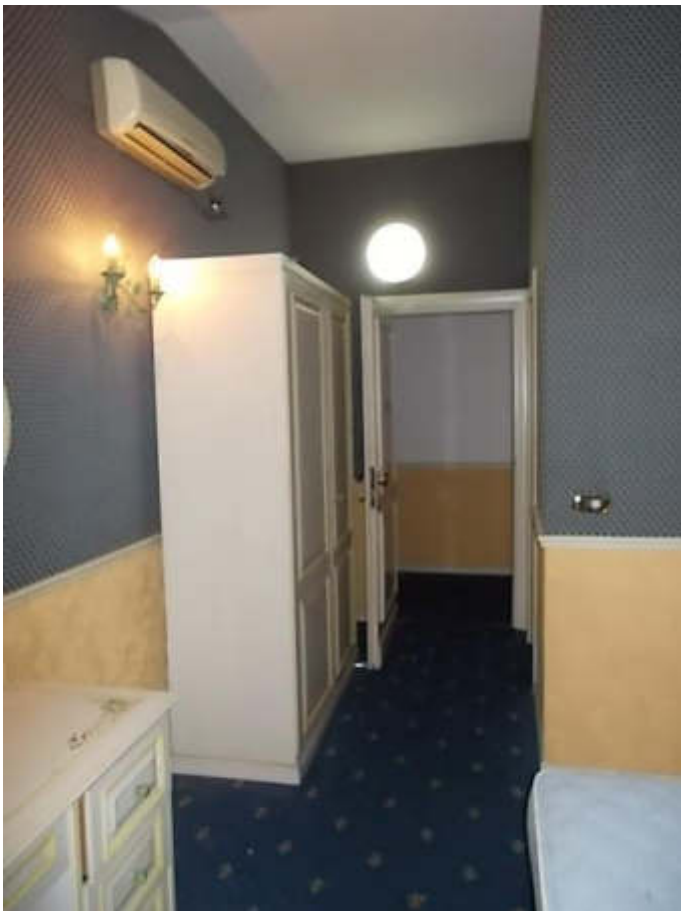
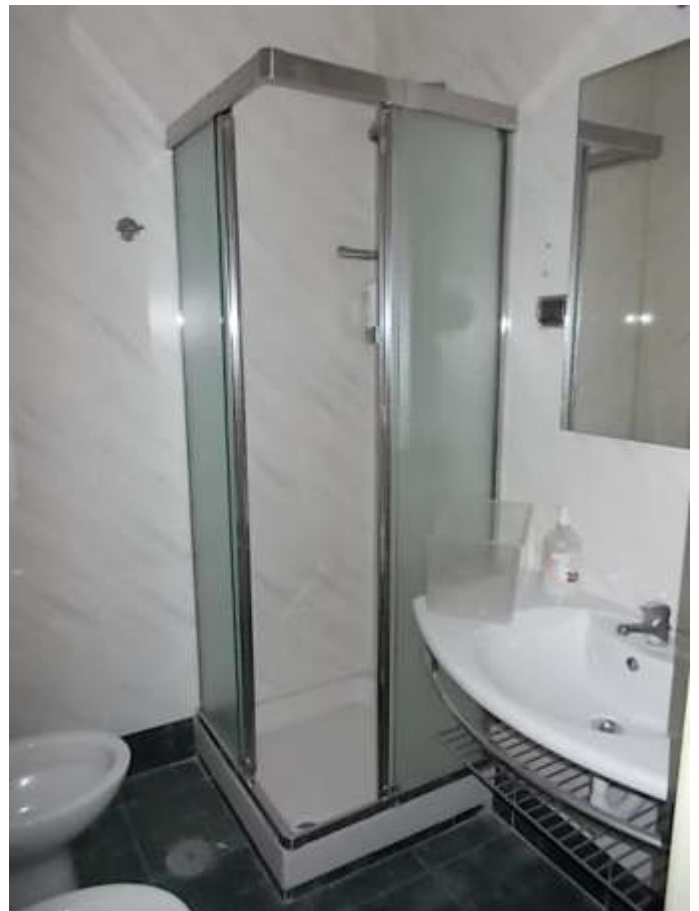
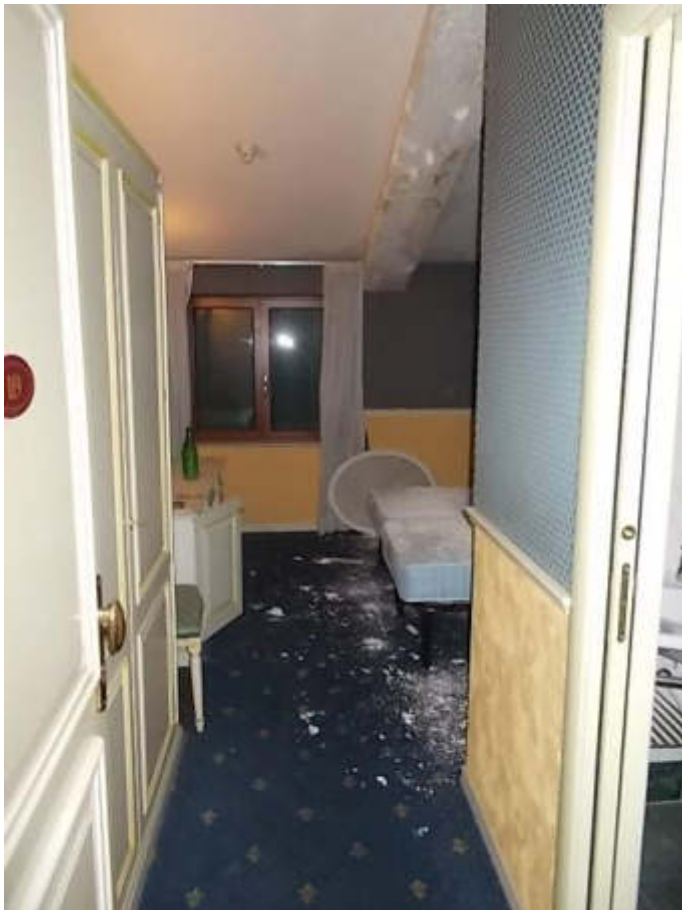
viste camera n. 4

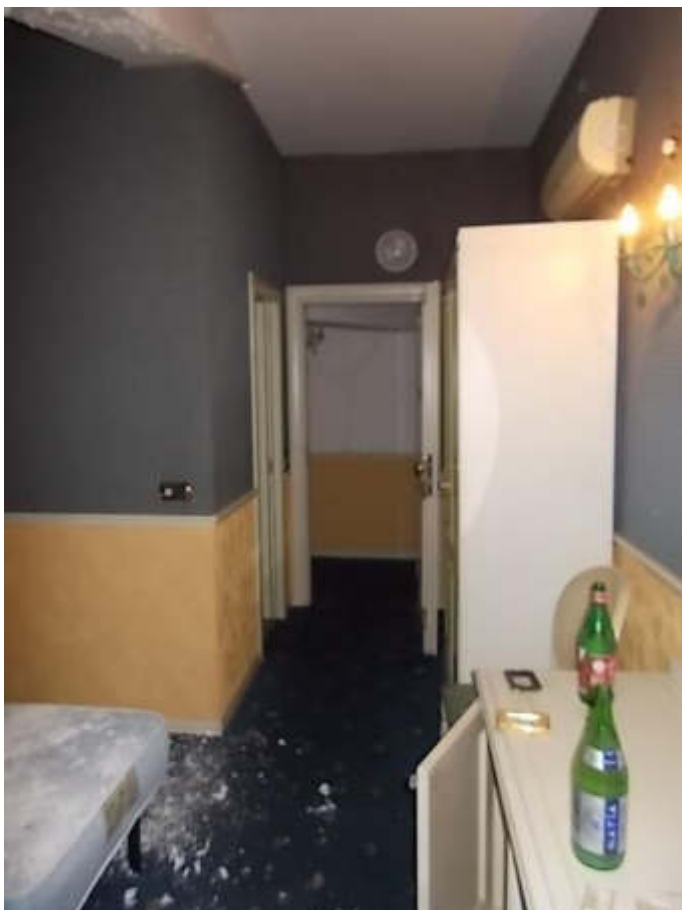
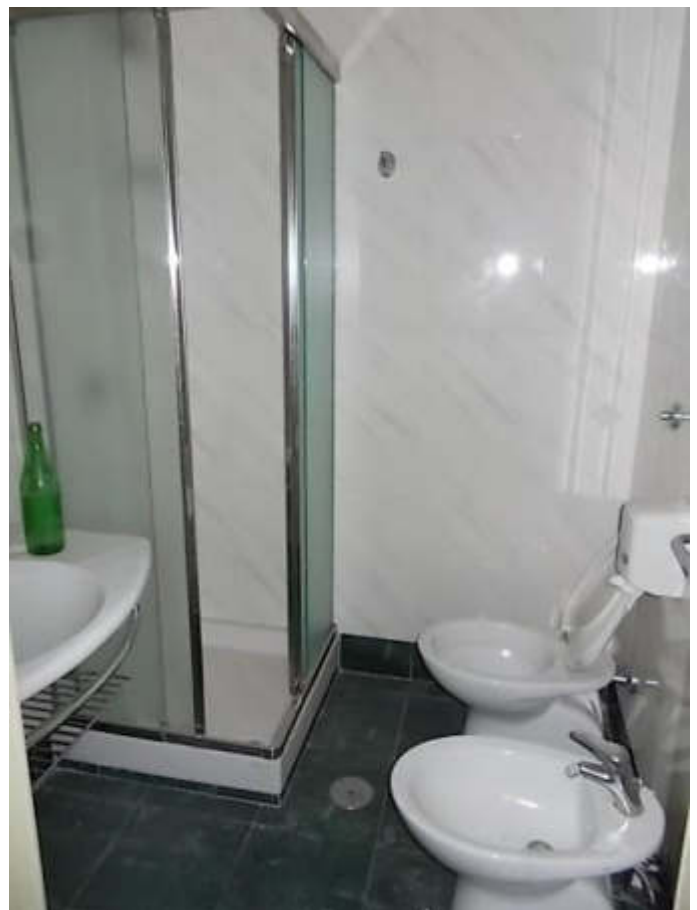
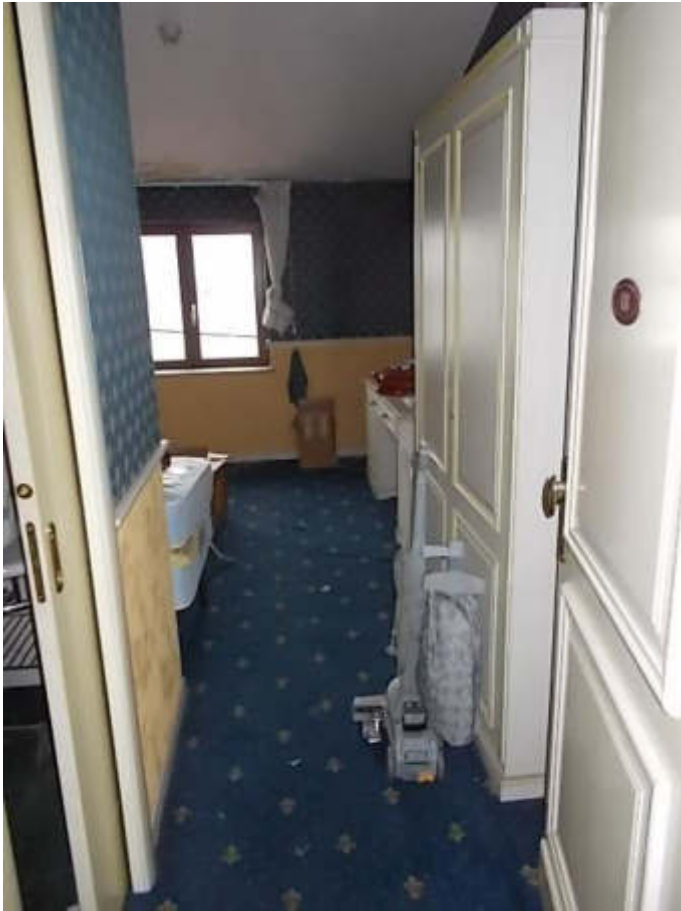
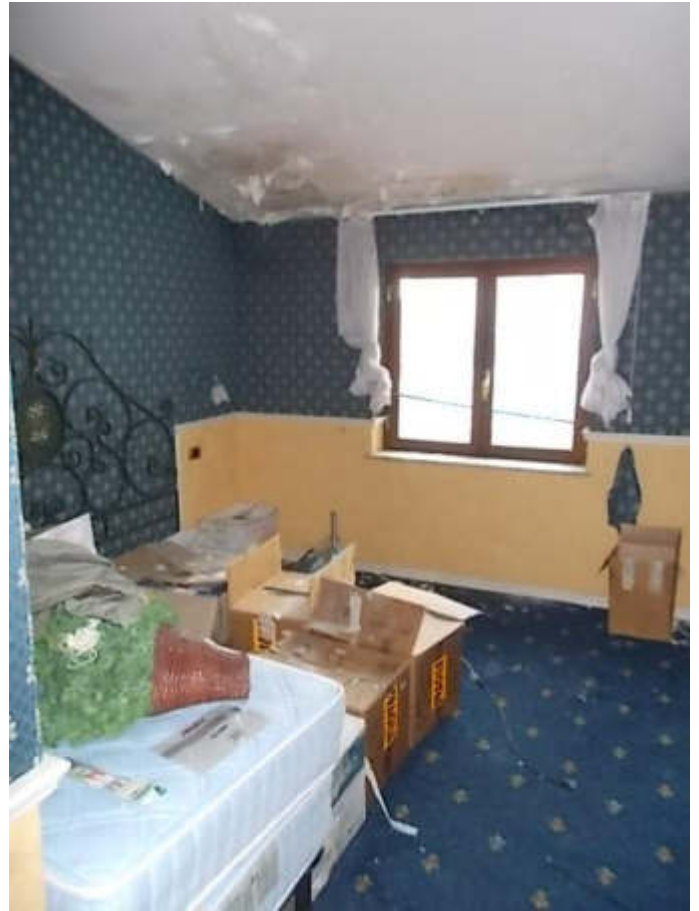
viste camera n. 5

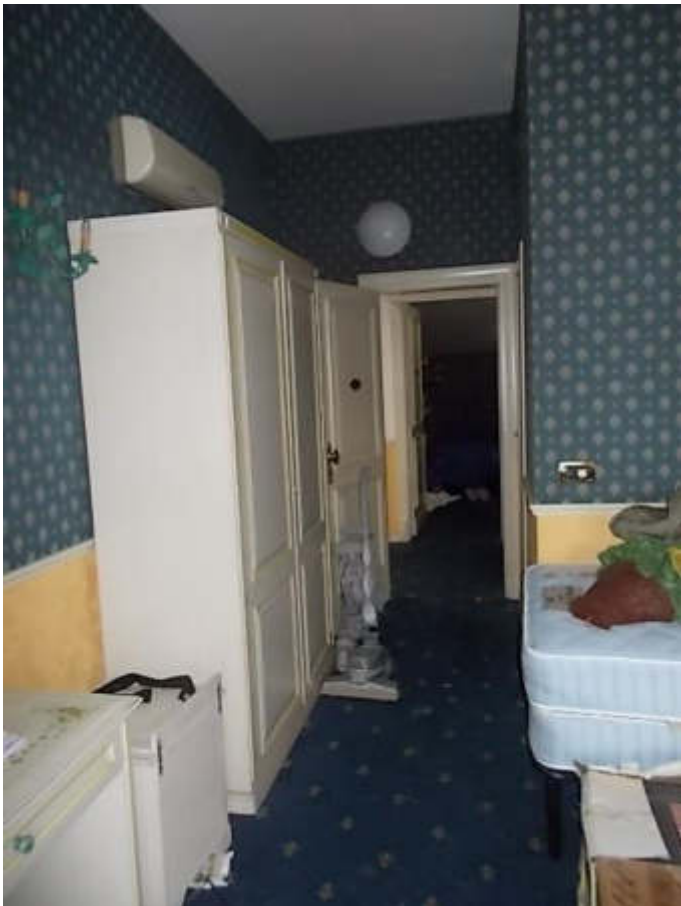
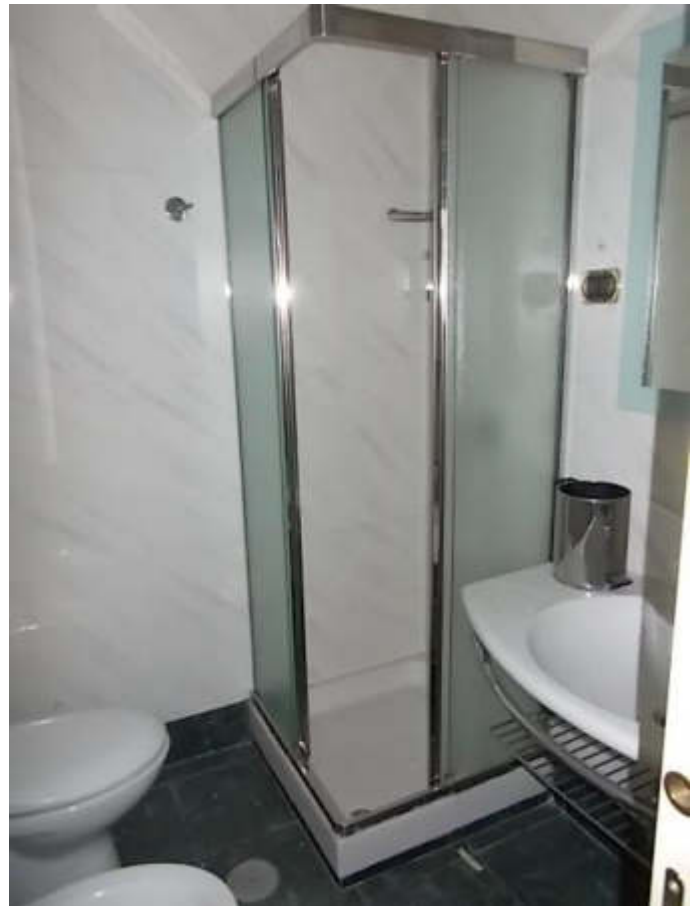
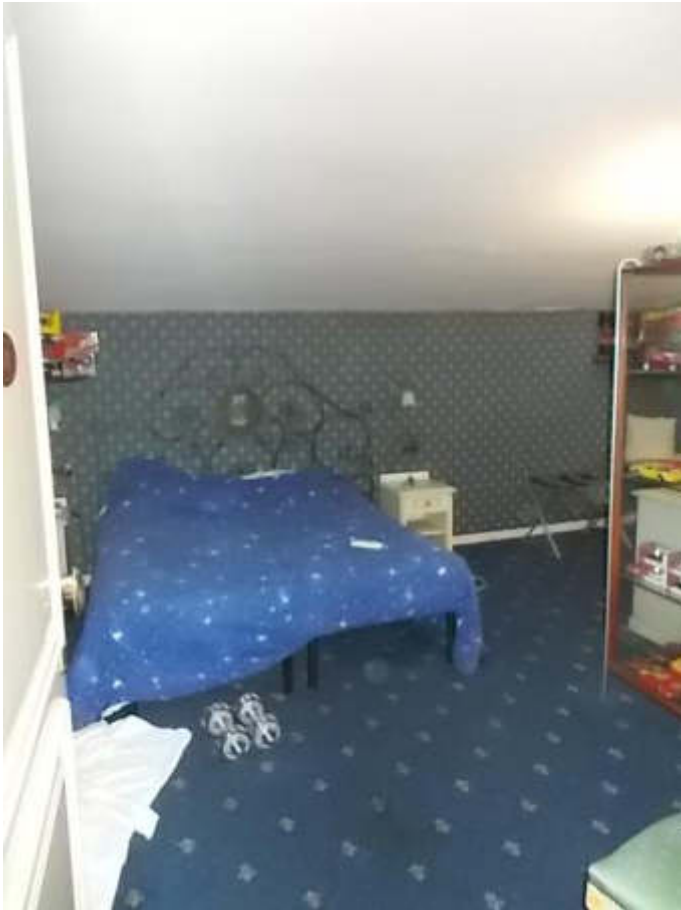
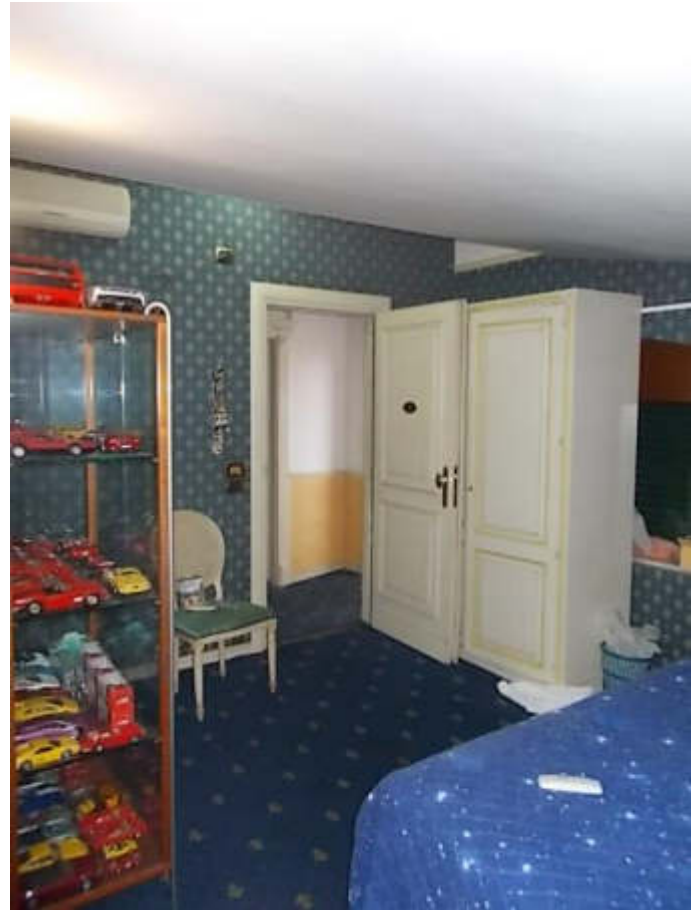
viste camera n. 6

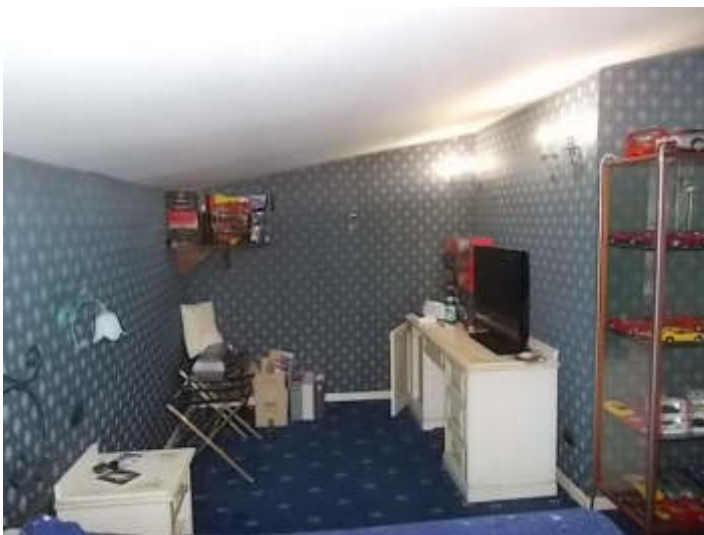
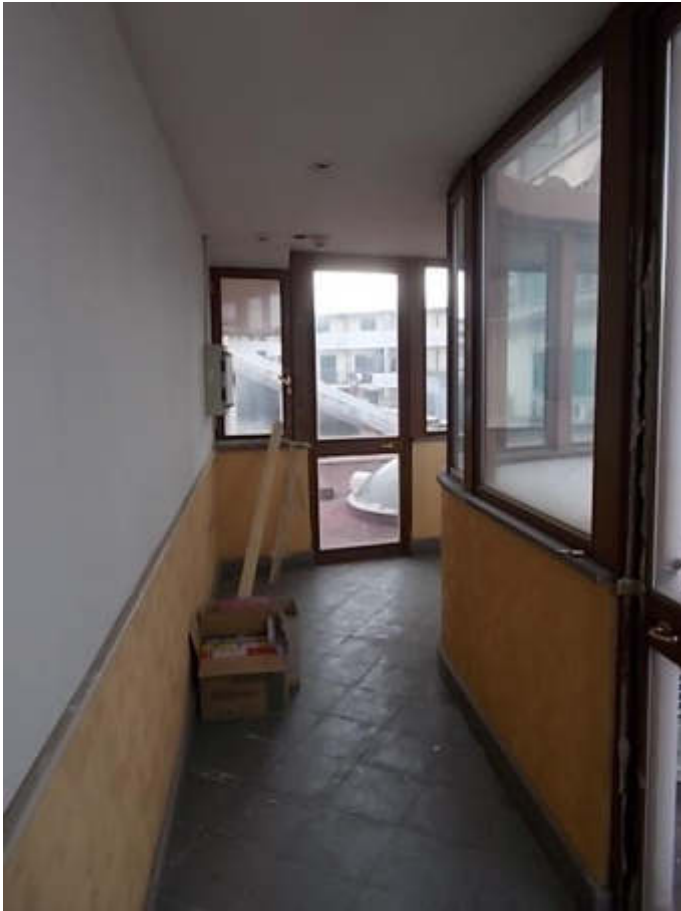
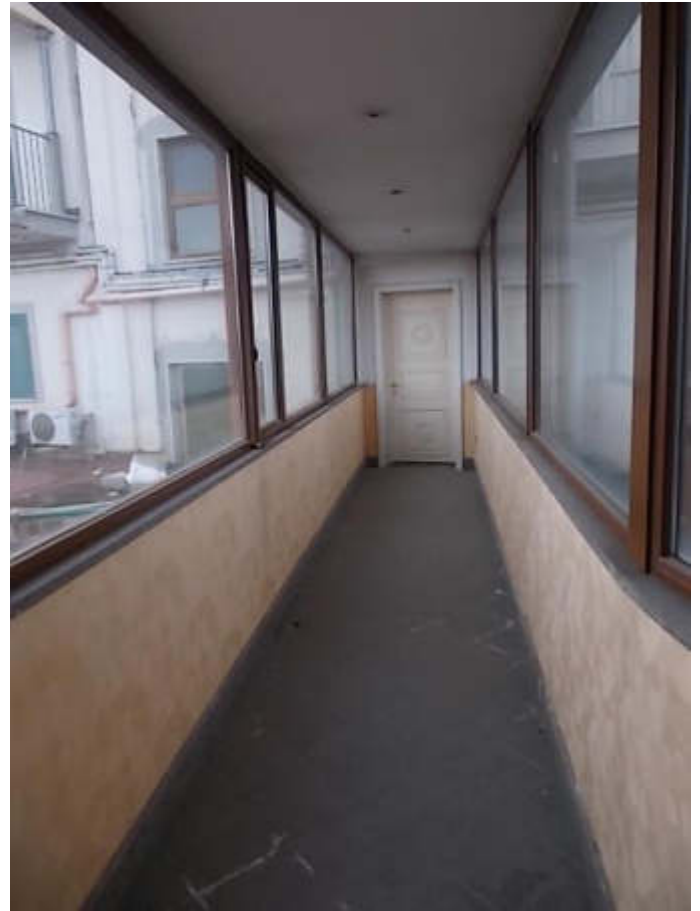
viste del camminamento coperto di collegamento alla struttura alberghiera estranea al fallimento

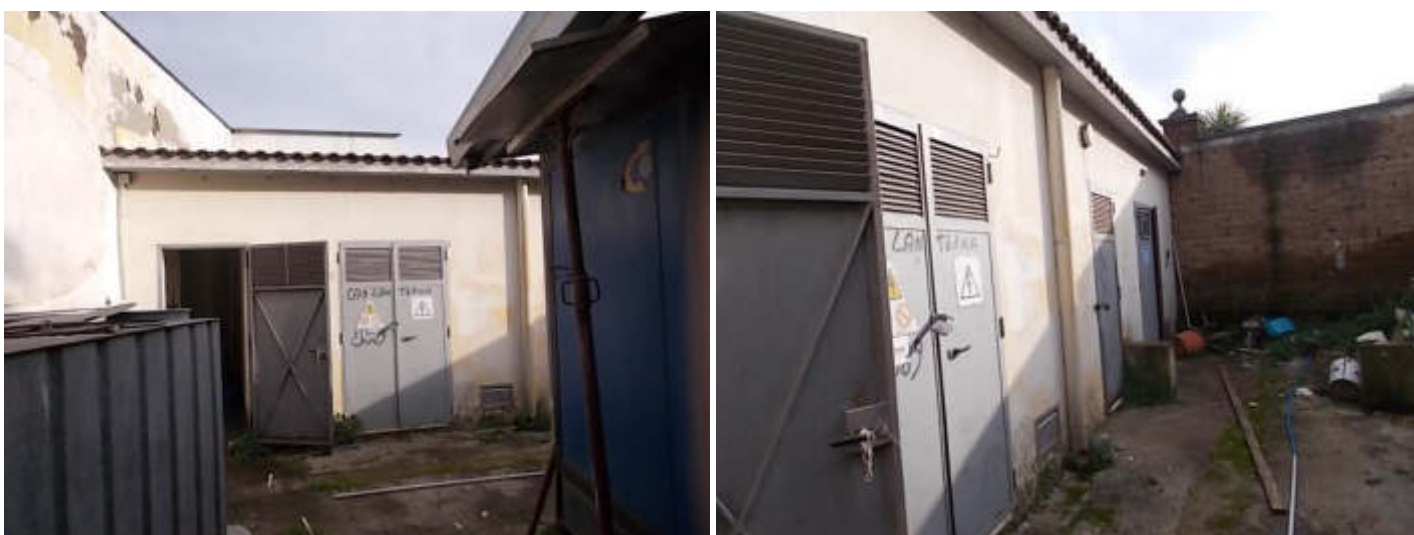
locali tecnologici e gruppo elettrogeno
