Tribunale Civile di Napoli Nord

Giudizio: fallimento n. 18/2019 - Ristorante La Lanterna S.r.l..

- Relazione di Consulenza Tecnica d'Ufficio -
redatta con i disposti della legge n. 132-2015

Elaborato: - rilievo fotografico

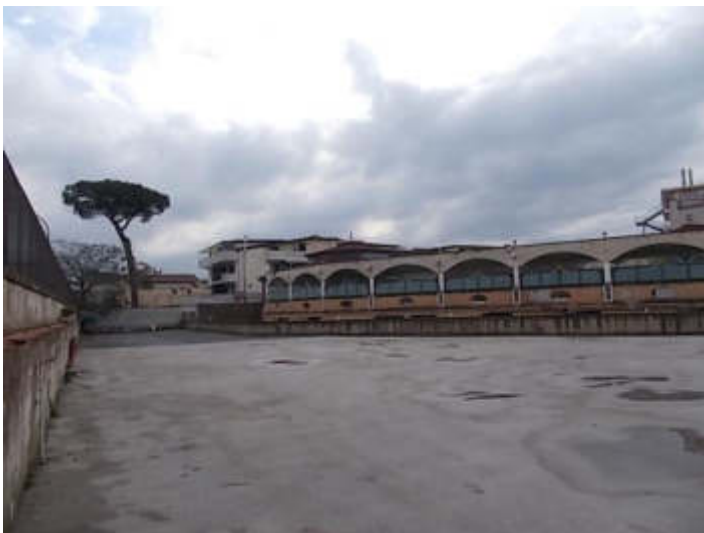
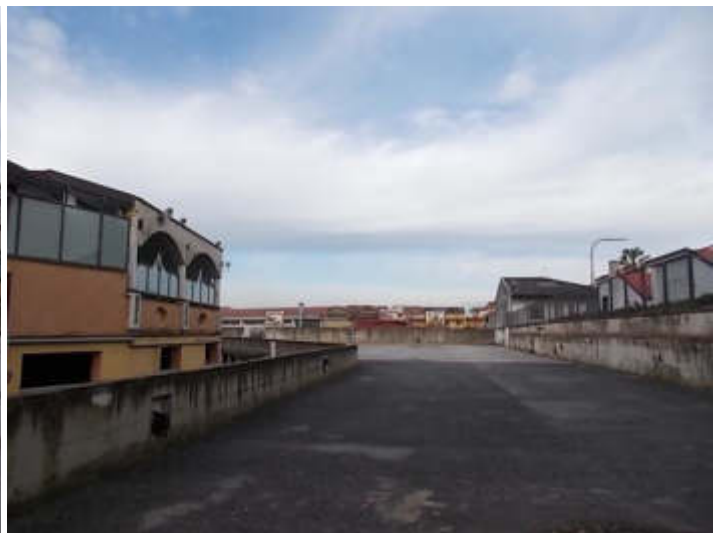
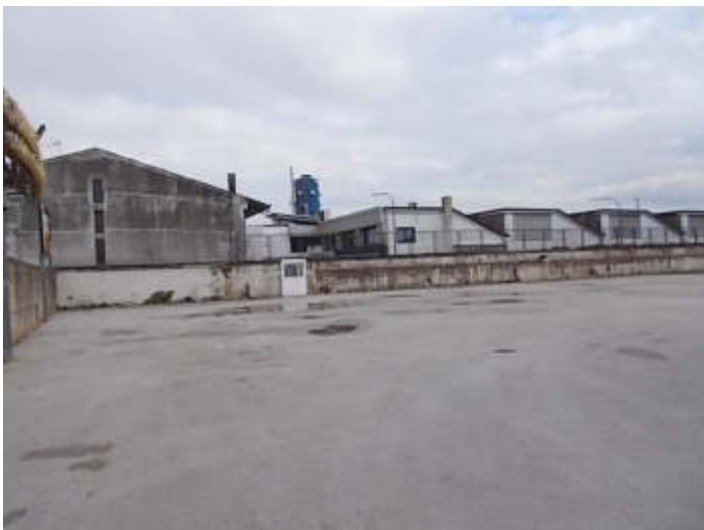
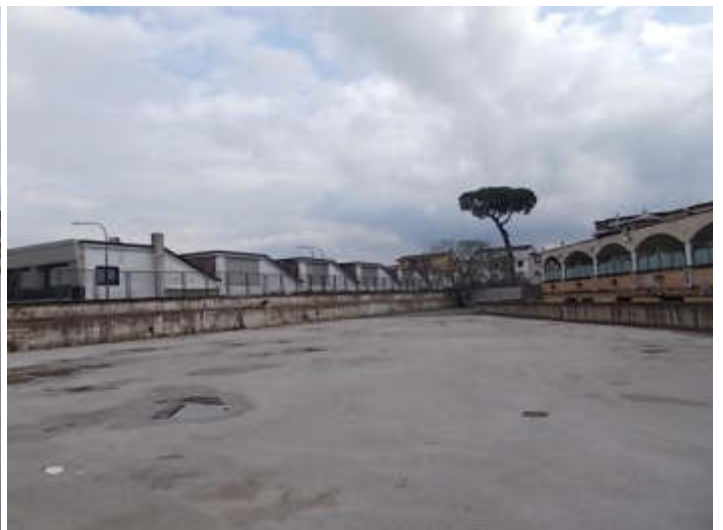
viste del parcheggio scoperto si noti la porta di collegamento con il complesso confinante da chiudere

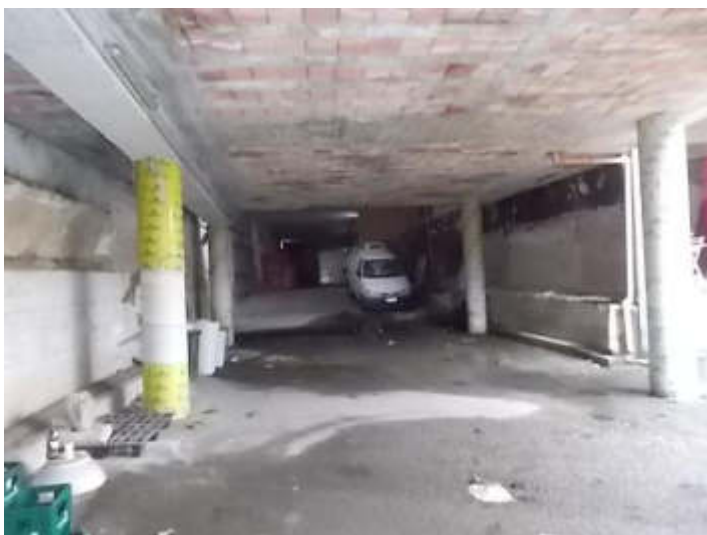
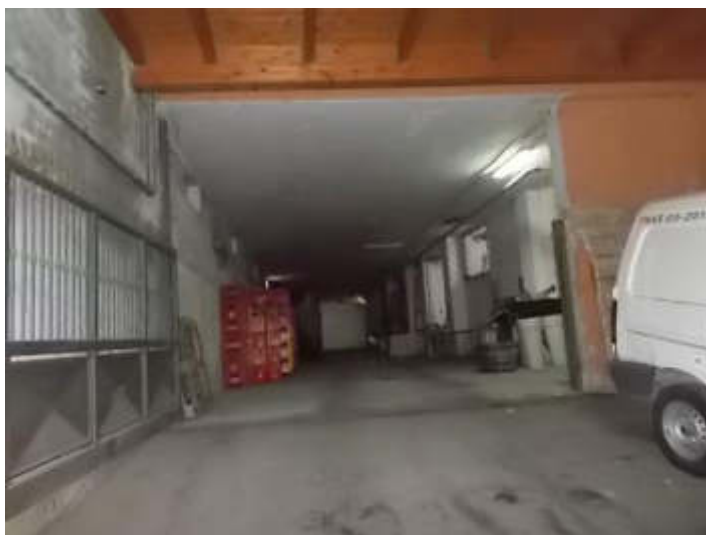
viabilità coperta ed accesso ai locali di servizio, si noti la parte di solaio in legno

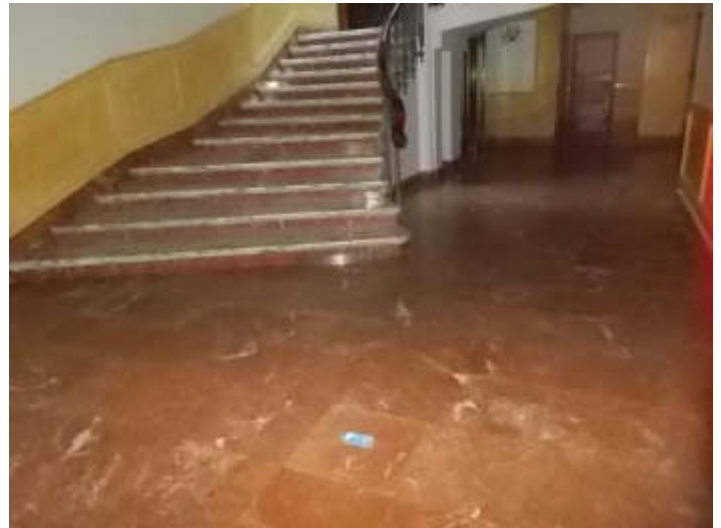
viste atrio al piano seminterrato nei pressi della scala e dell'ascensore ove è posto uno dei pozzetti di raccordo del collettore fognario

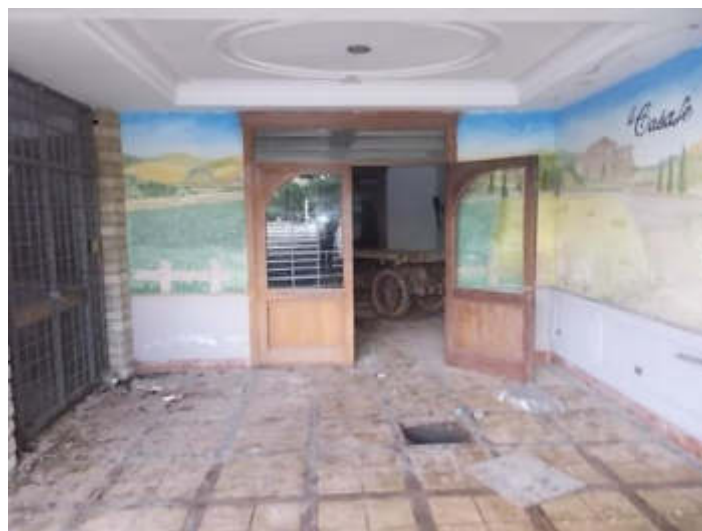
viste dell'ingresso al piano seminterrato dove sono posti alcuni pozzetti di intercettazione del collettore fognario

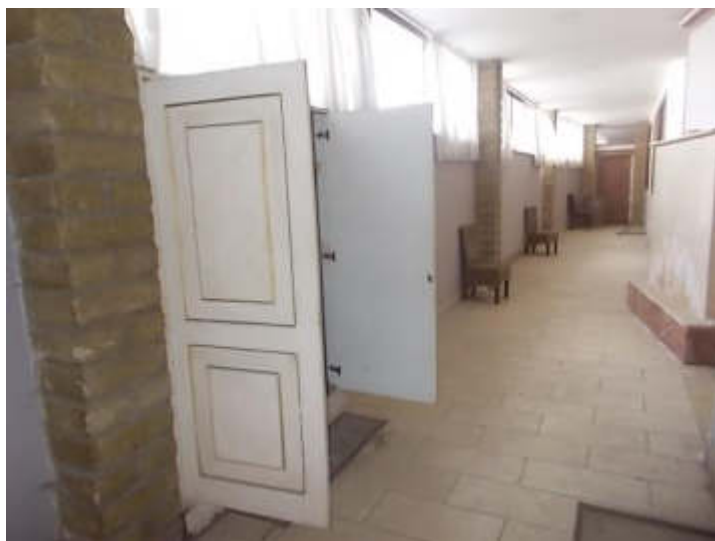
viste delle linee elettriche nel punto che dal cortile/giardino entrano al piano seminterrato nel fabbricato assunto all'attivo fallimentare sul pavimento sono visibili due pozzetti d'ispezione e/o diramazione
