**TRIBUNALE CIVILE DI VASTO
SEZIONE FALLIMENTARE**

Liquidazione Giudiziale Proc. R.g. n. 15/2024

**ALLEGATO N.2
RILIEVO FOTOGRAFICO**

2.1 - Lotto Unico - Comune di Vasto: foglio 36 particelle 4415-4418, Immobile collocato su terreni posti su via D.G. Rossetti e a ridosso della via Histonienne

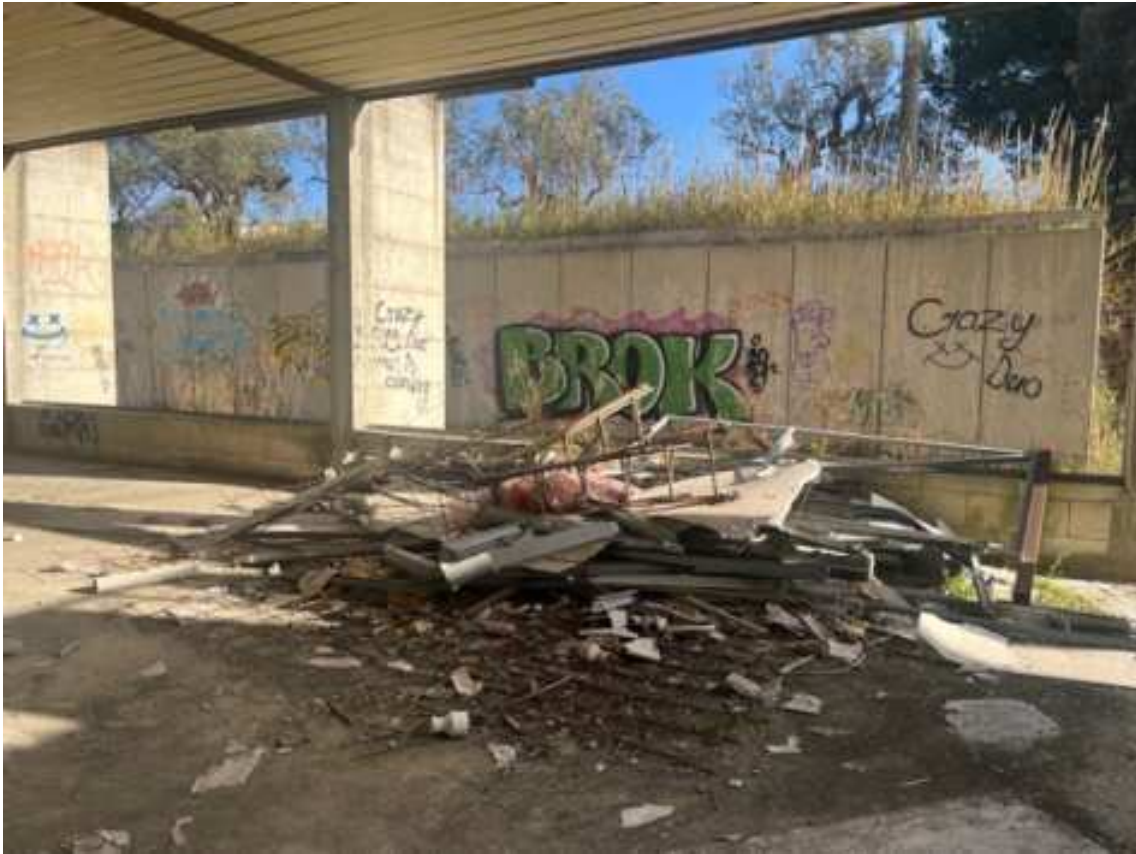
Fig.5 – Vista su scarti edili presenti sul solaio di calpestio (primo piano interrato).

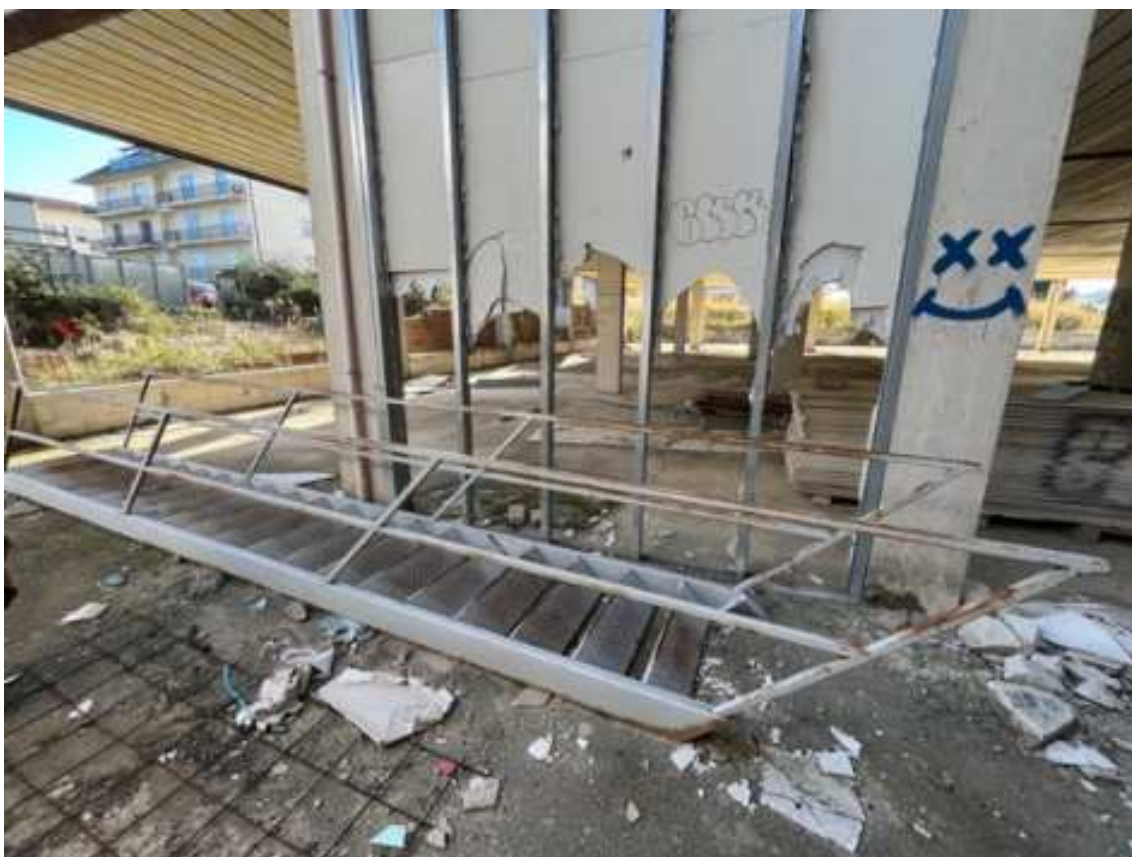
Fig.8 – Vista da nord-ovest verso nord-est delle pareti in cartongesso vandalizzate (primo piano interrato).

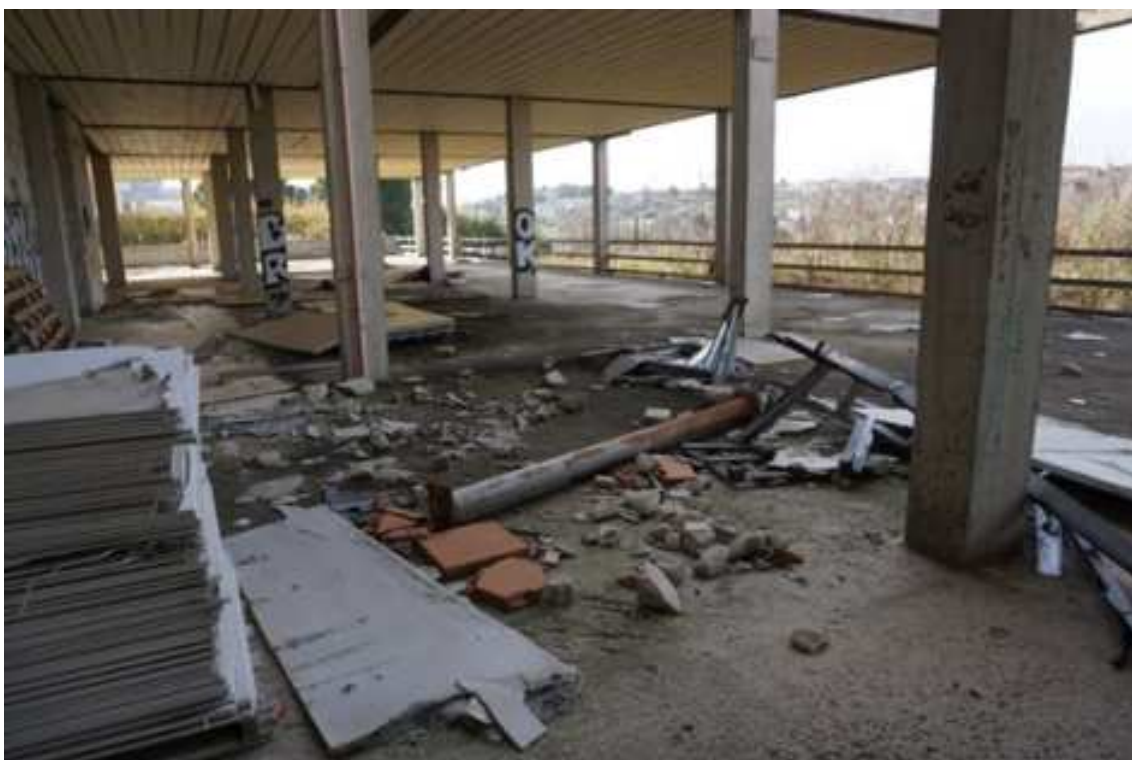
Fig.17 – Vista su strutture e materiale edile accantonato (primo piano interrato).

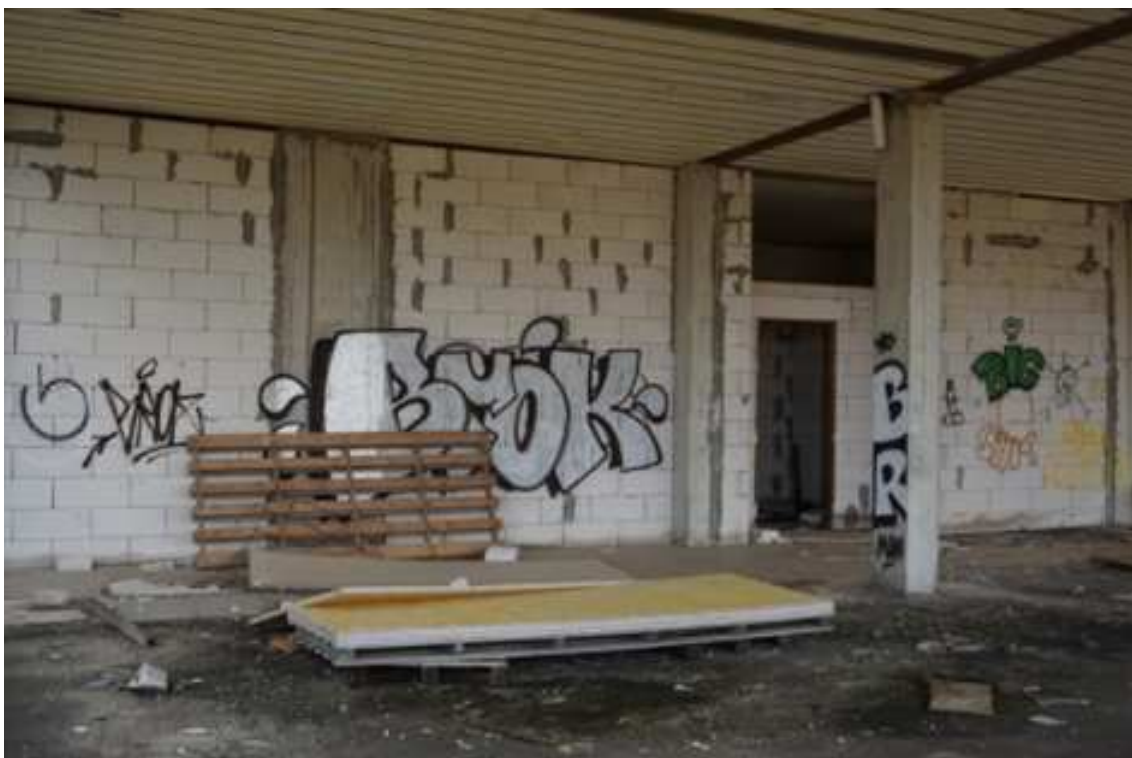
Fig.18 – Vista dei locali tecnici e cantinole realizzate prive di opere di finitura (primo piano interrato).

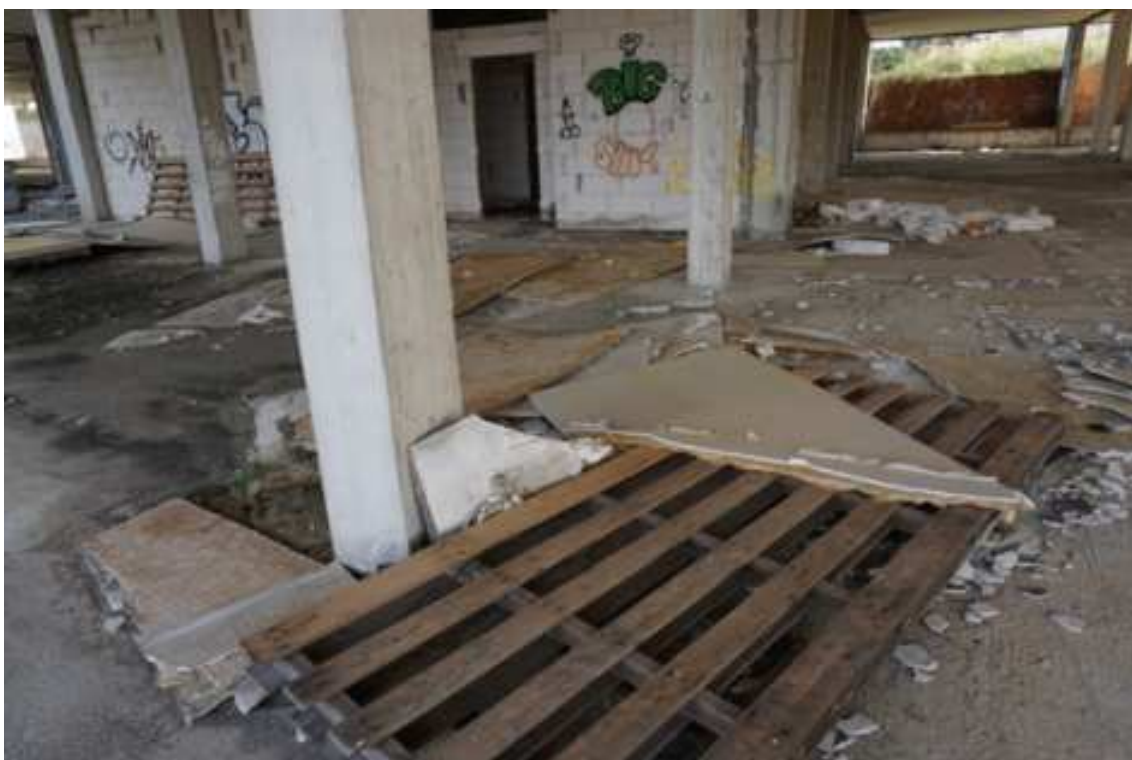
Fig.19 – Vista dei locali tecnici e cantinole privi di opere di finitura e scarti edilizi (primo piano interrato).

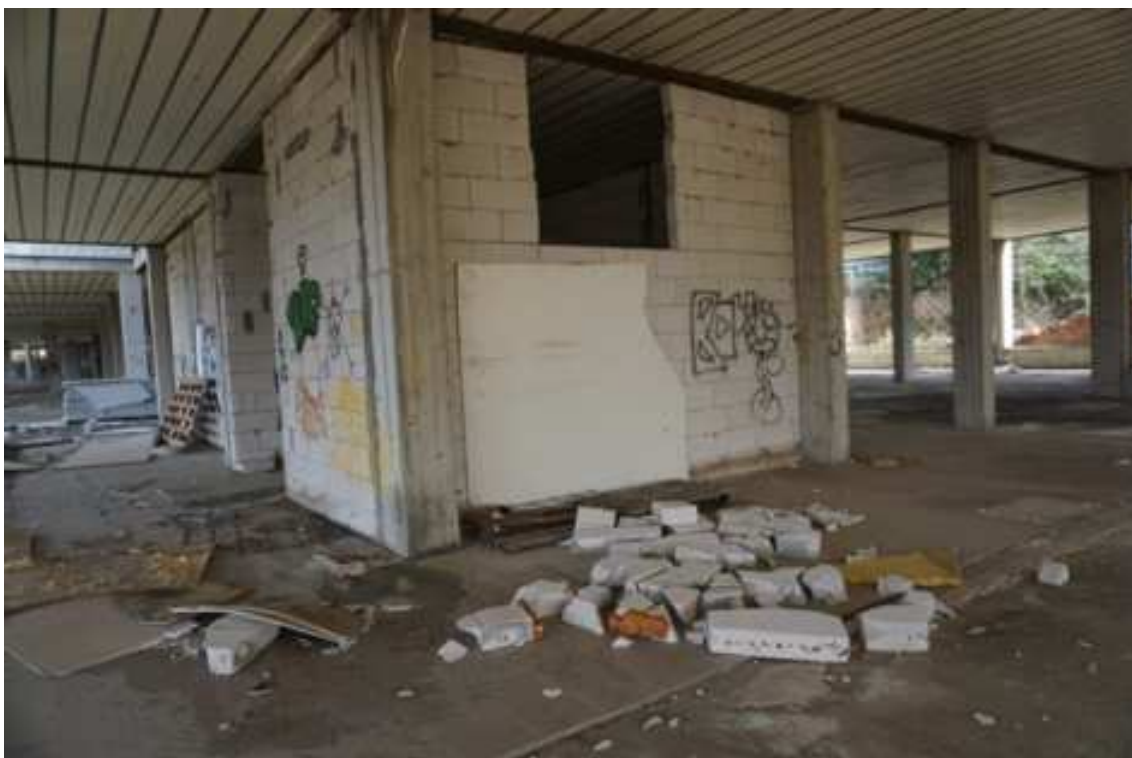
Fig.20 – Vista dei locali tecnici e cantinole privi di opere di finitura e scarti edilizi (primo piano interrato).

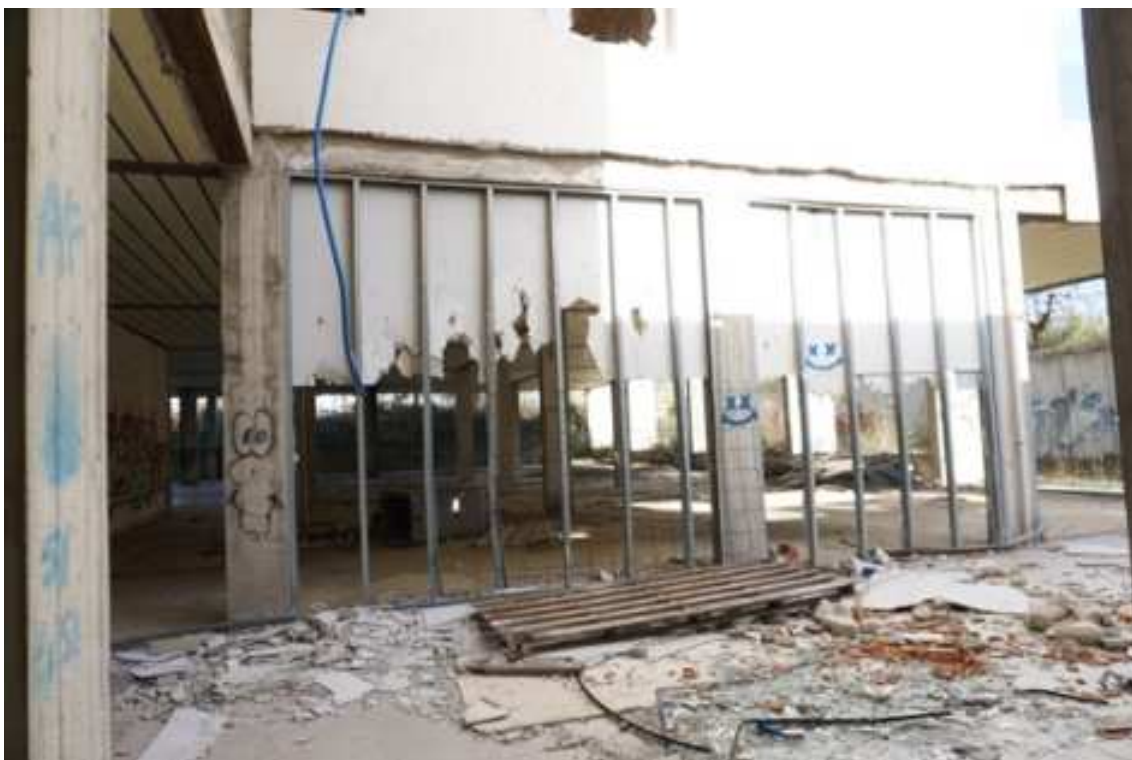
Fig.22 – Vista su pareti in cartongesso vandalizzate (primo piano interrato).

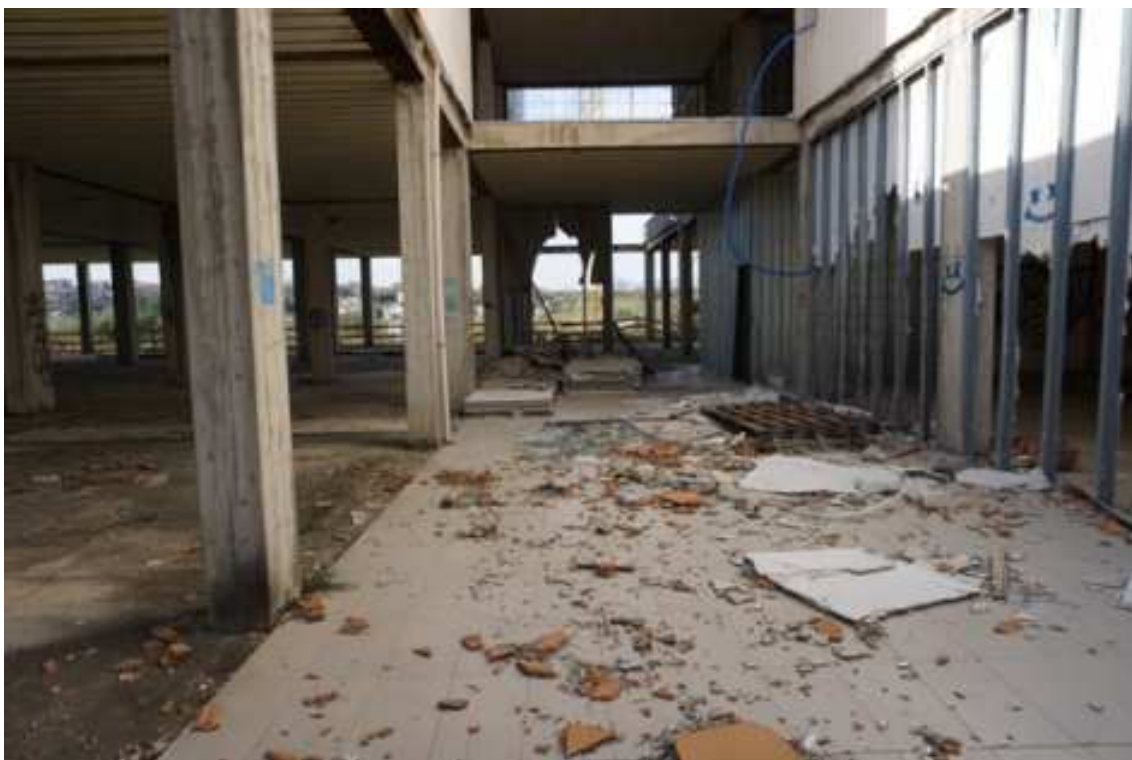
Fig.23 – Vista su vano scala e pareti in cartongesso, pannelli in cartongesso e pallet abbandonati (primo piano interrato).

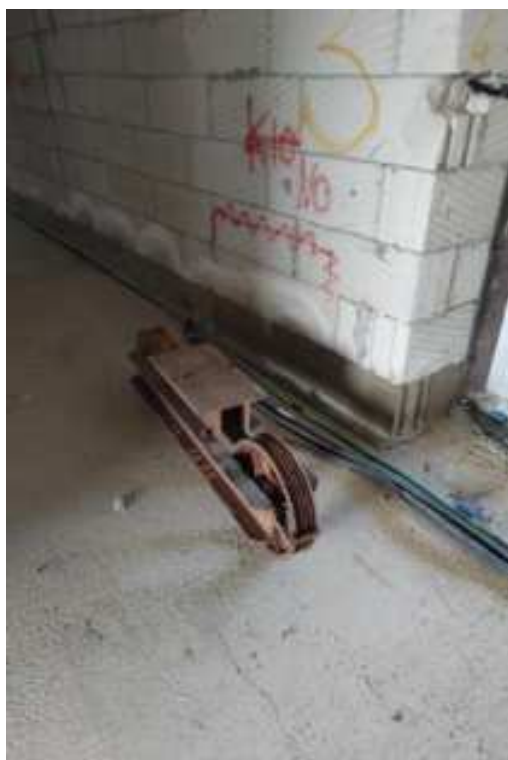
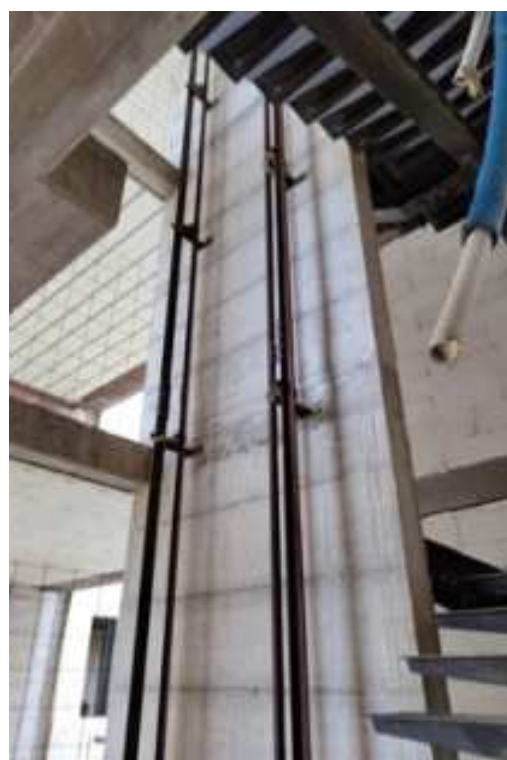
Figg.35-36 – Vista di dettaglio dei binari e delle pulegge del vano ascensore in stato di abbandono (piano rialzato).

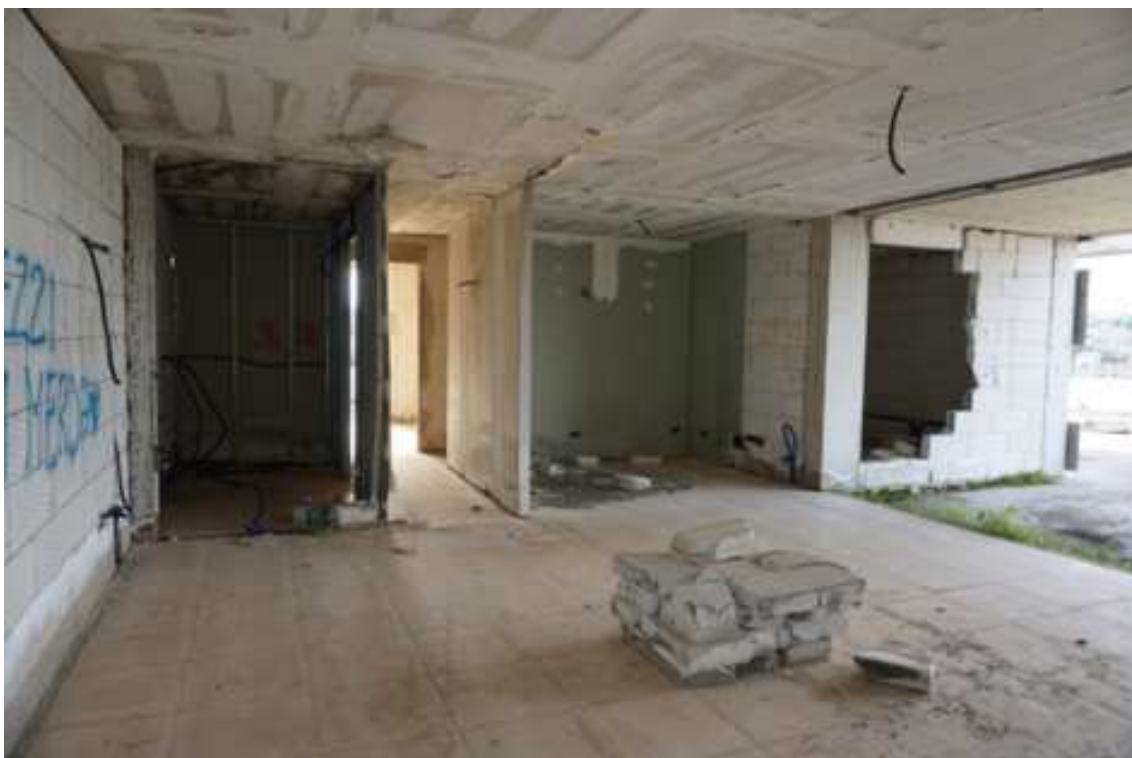
Fig.39 – Vista dei vani interni agli alloggi e suddivisione dei vani pareti vandalizzate (piano rialzato).

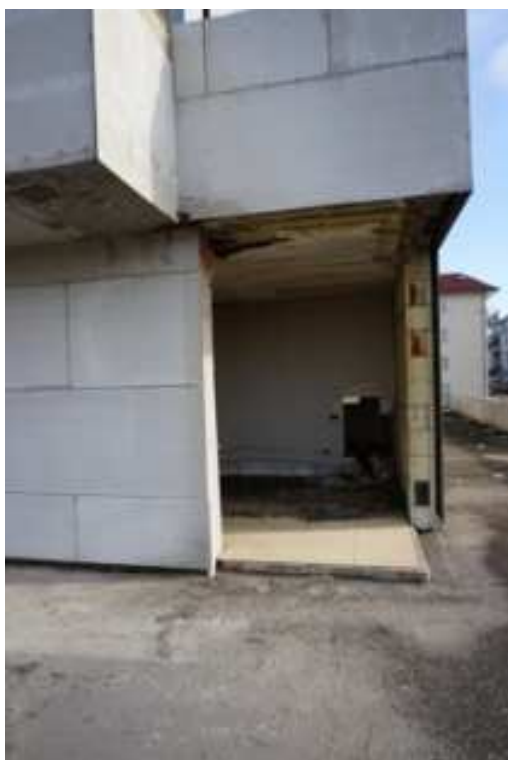
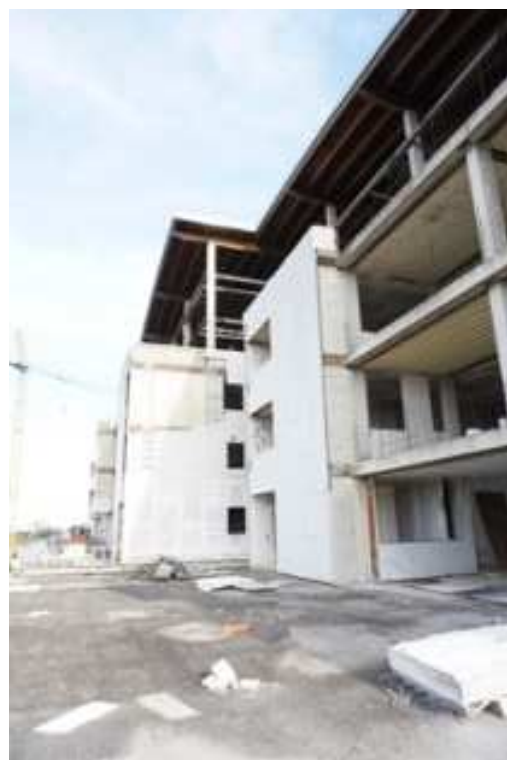
Fig.44-45 – Vista dal Piano Rialzato delle Facciate poste ad est del corpo di fabbrica (piano rialzato).

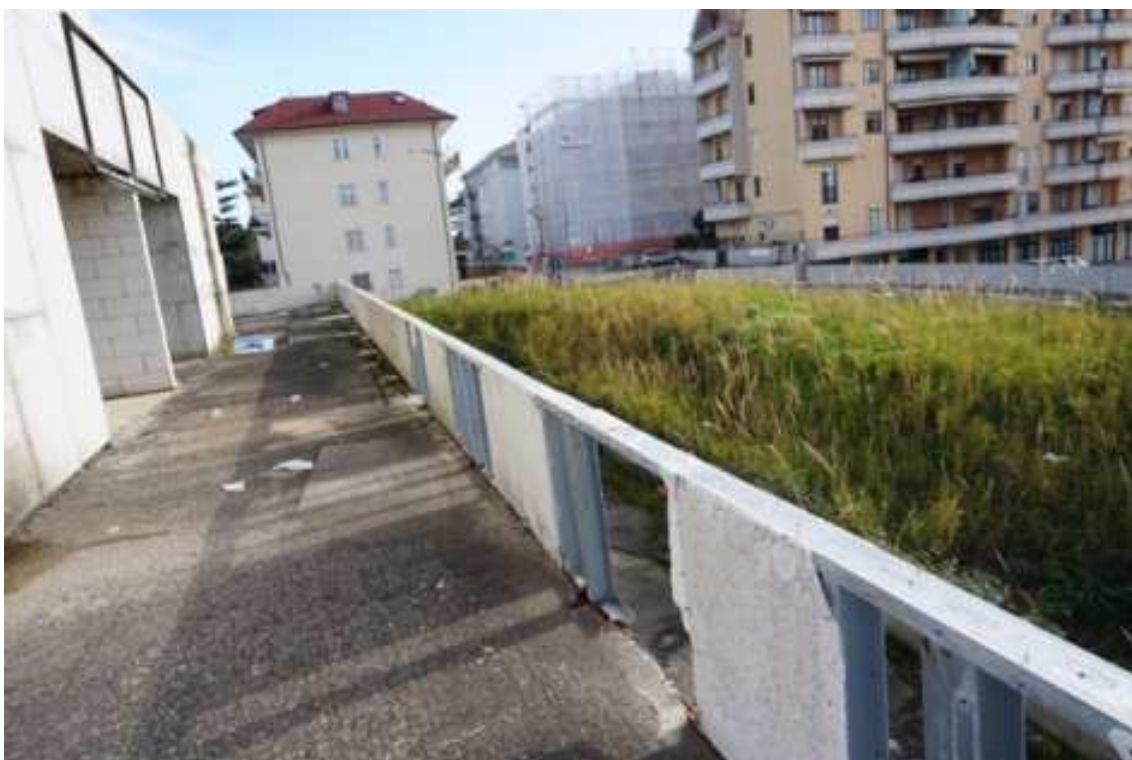
Fig.46 – Vista del balcone di testata sud del complesso residenziale su via G.D. Rossetti (piano rialzato).

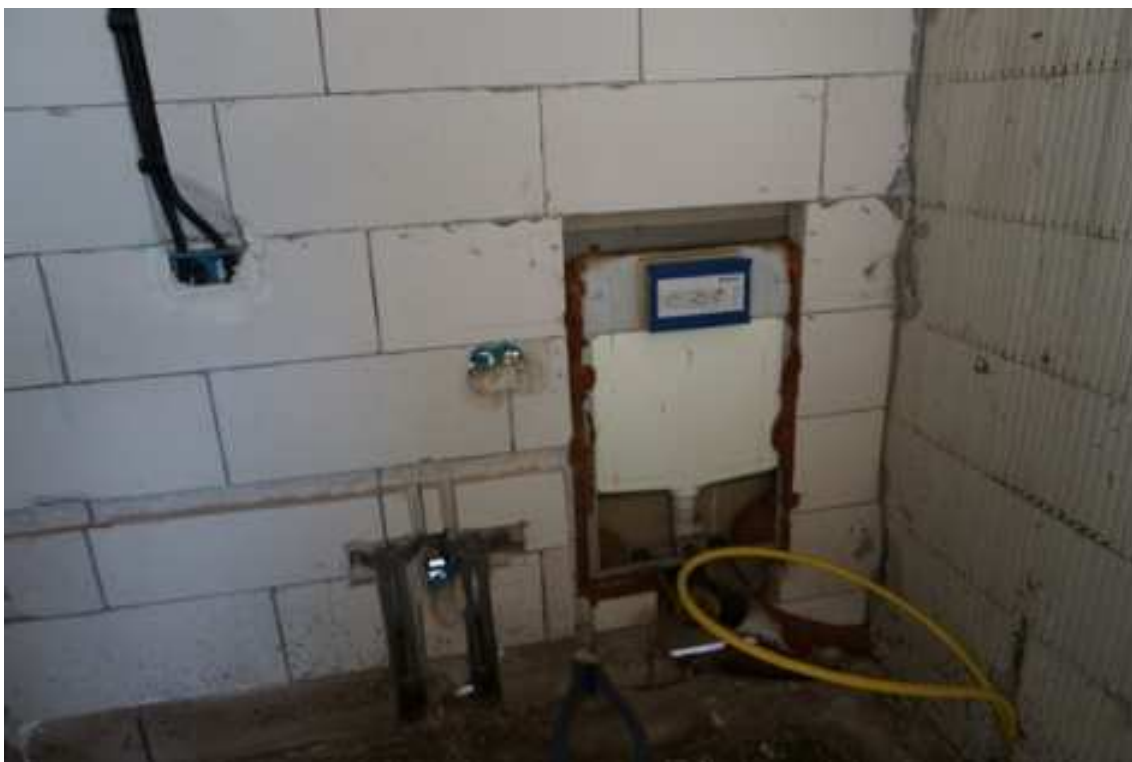
Fig.53 – Vista su vano bagno e predisposizione degli ambienti (piano rialzato).

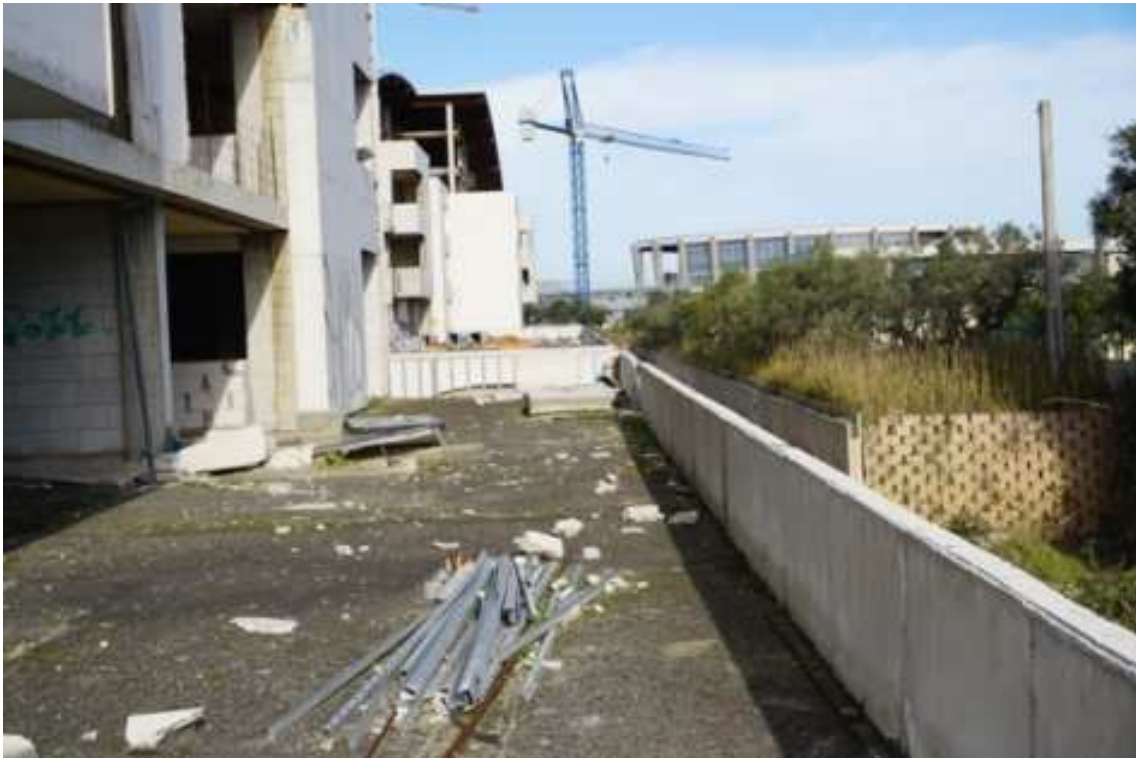
Fig.54 – Vista da sud verso nord dei fronti del fabbricato (piano rialzato).

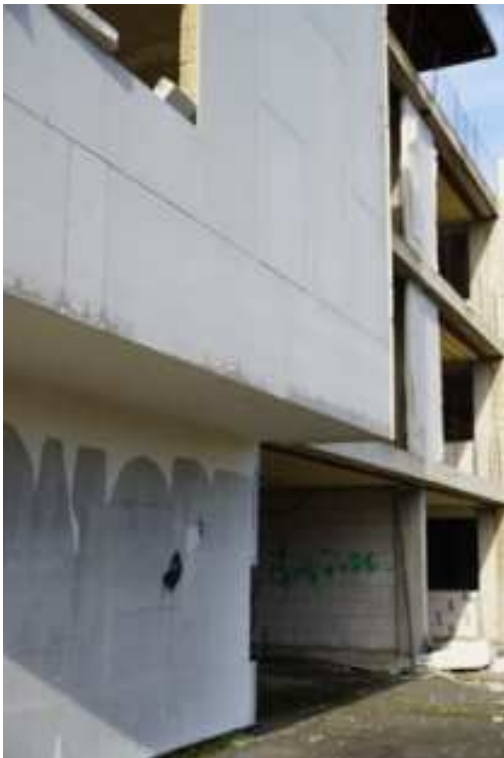
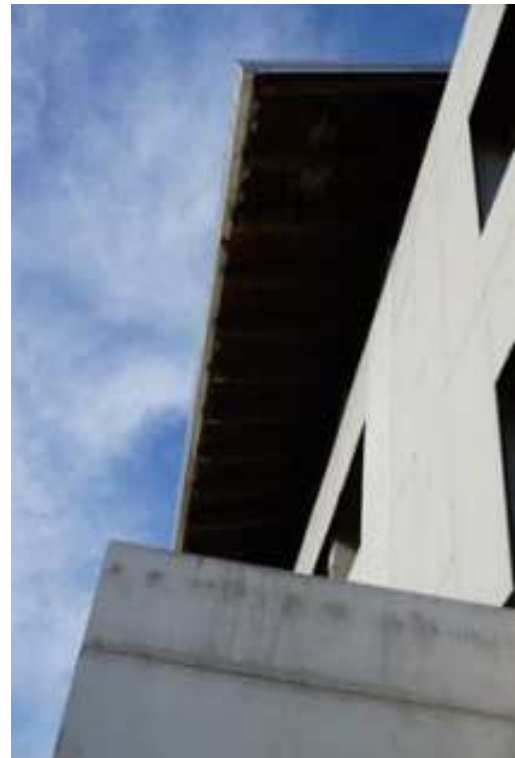
Figg.55-56 – Vista di dettaglio dei fronti del fabbricato (piano rialzato).

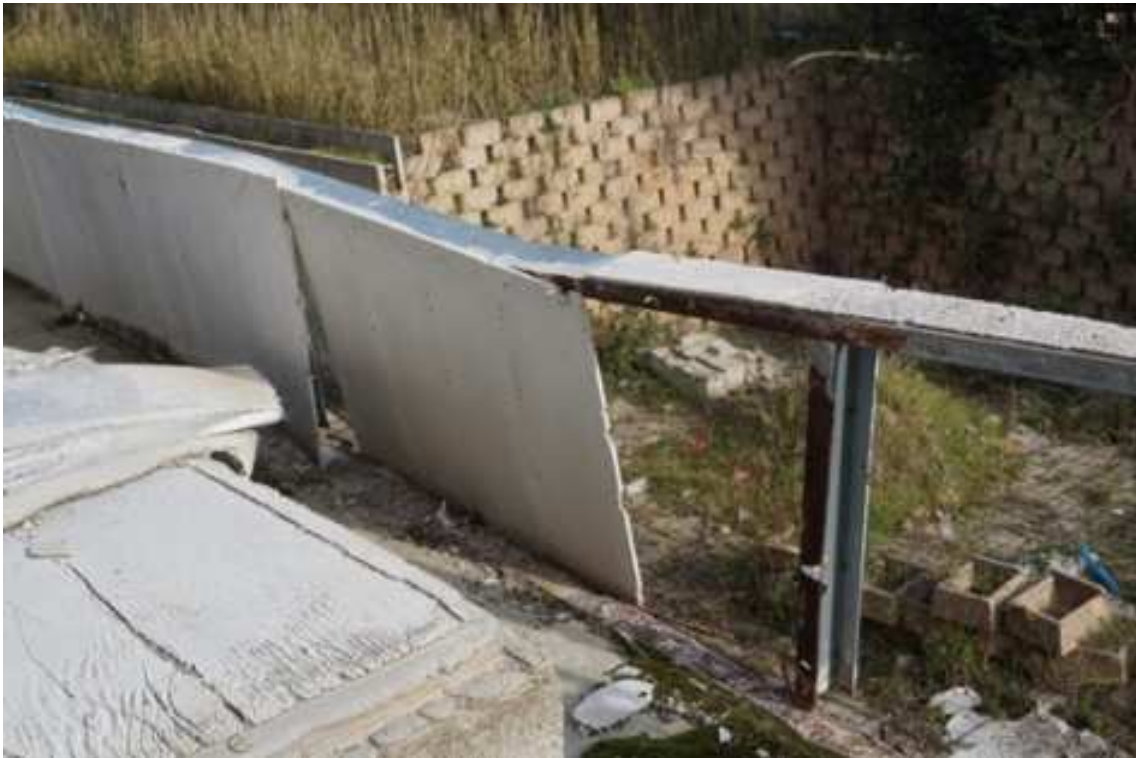
Fig.57 – Vista di parapetto in cartongesso posto al limite delle terrazze (piano rialzato).

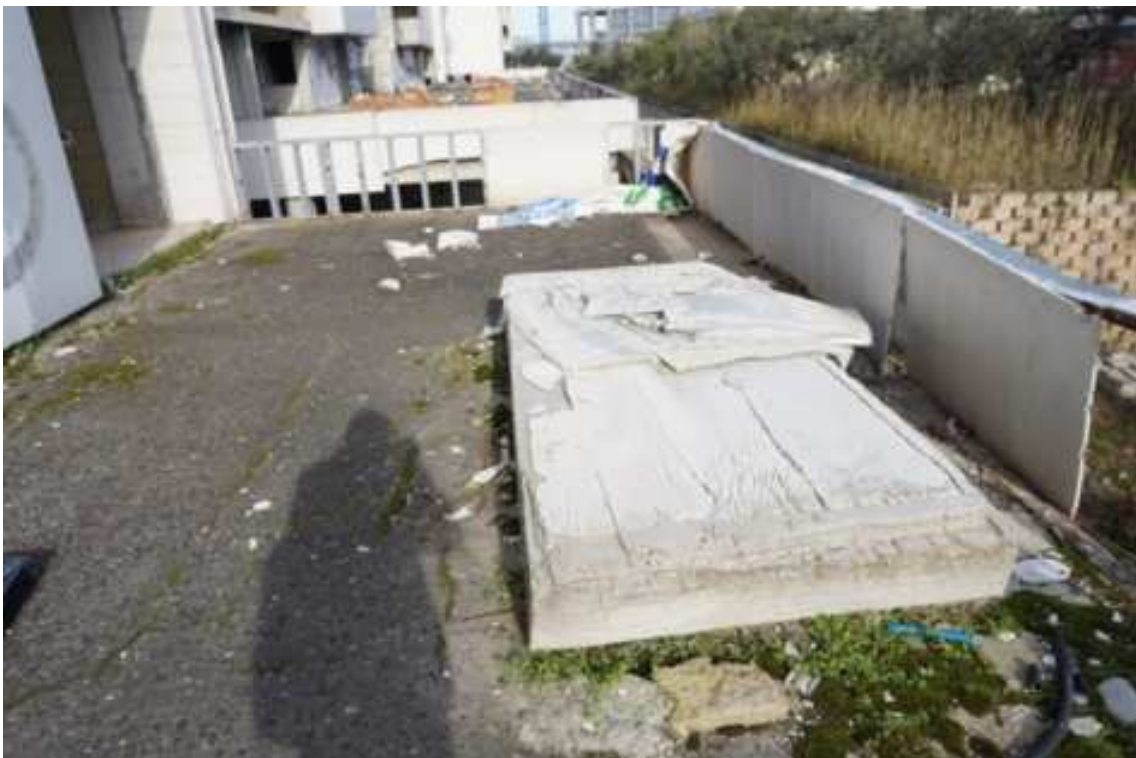
Fig.58 – Vista di parapetto in cartongesso posto al limite delle terrazze (piano rialzato).

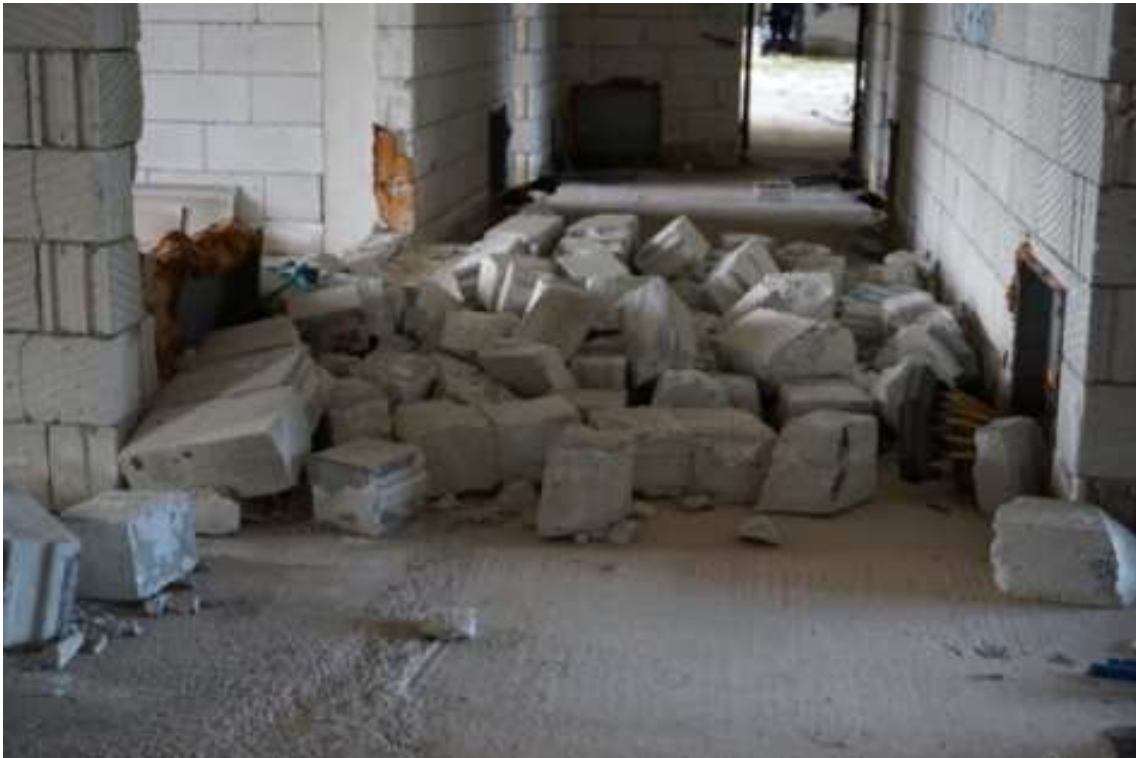
Fig.59 – Vista su spazi di distribuzione (piano rialzato).

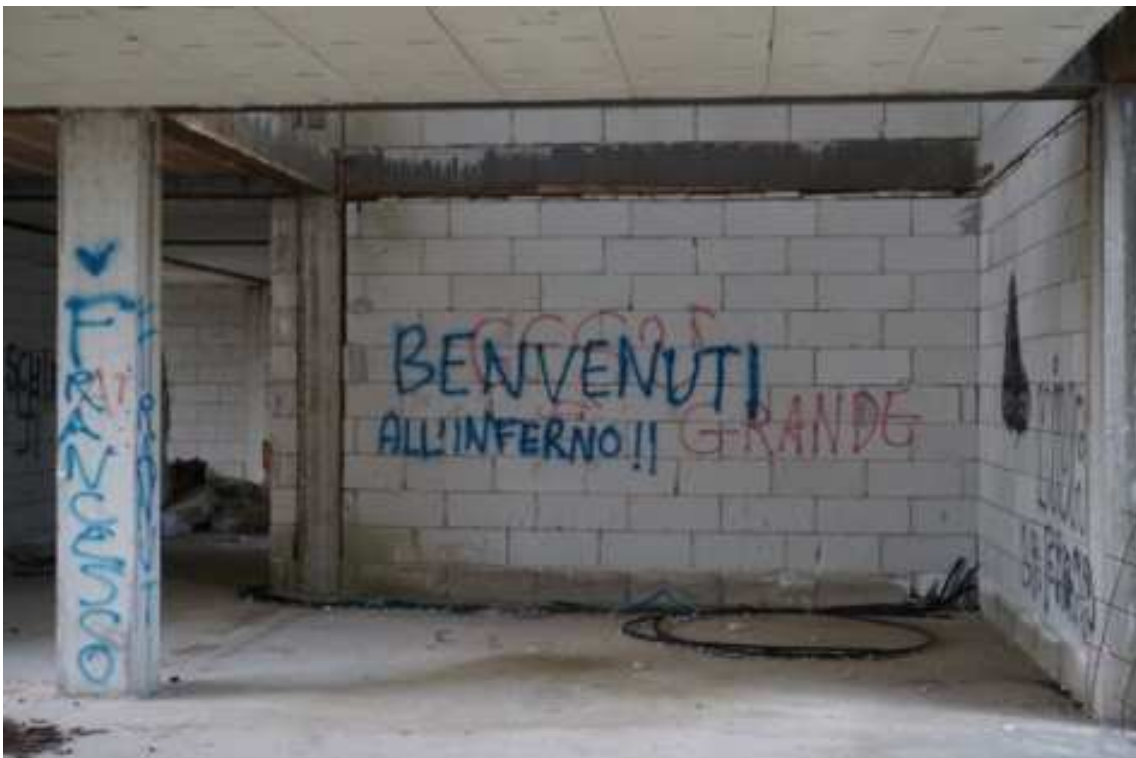
Fig.60 – Vista su spazi comuni di distribuzione (piano rialzato).

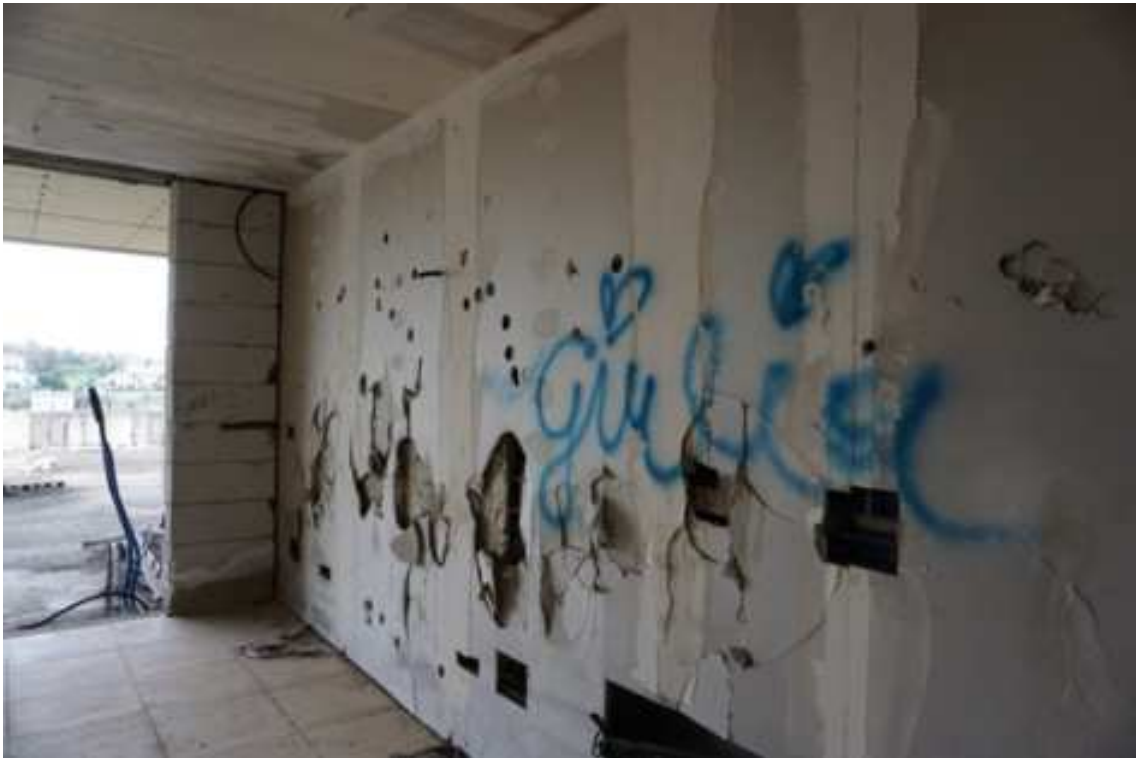
Fig.61 – Vista dei vani interni al complesso residenziale (piano rialzato).

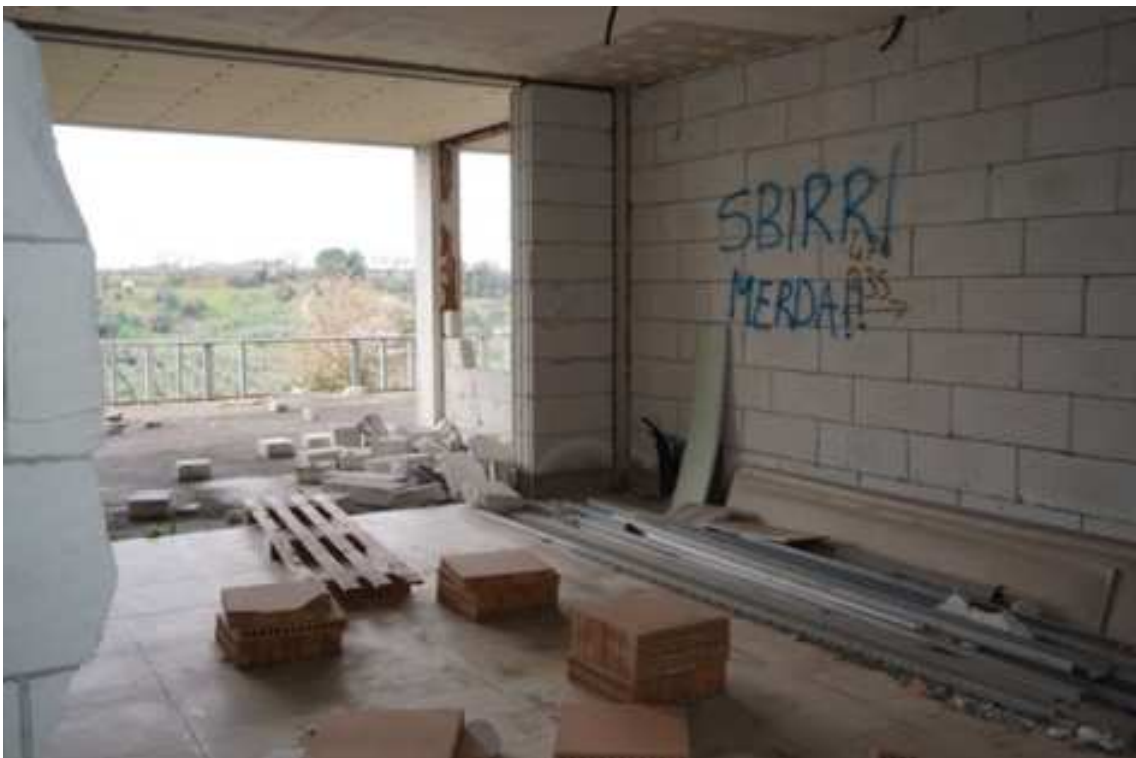
Fig.62 – Vista del vano interno al complesso residenziale con affaccio verso ovest (piano rialzato).

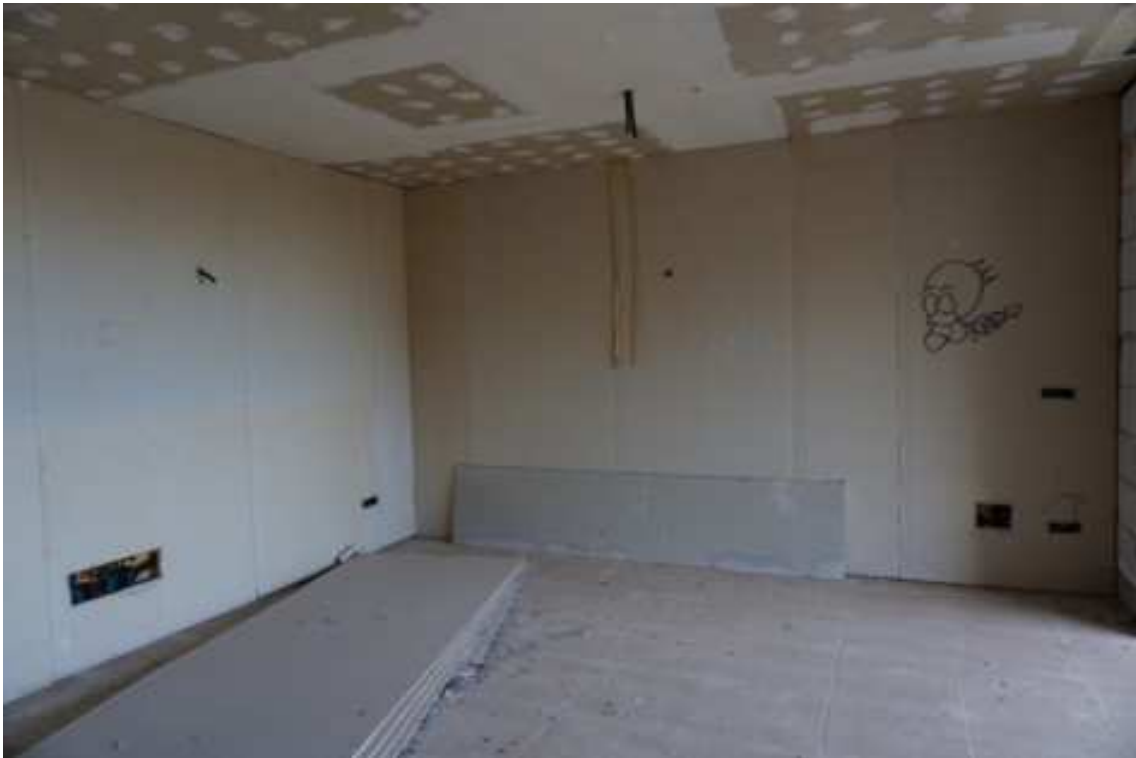
Fig.63 – Vista di vano interno al complesso residenziale con montaggio dei pannelli in cartongesso (piano rialzato).

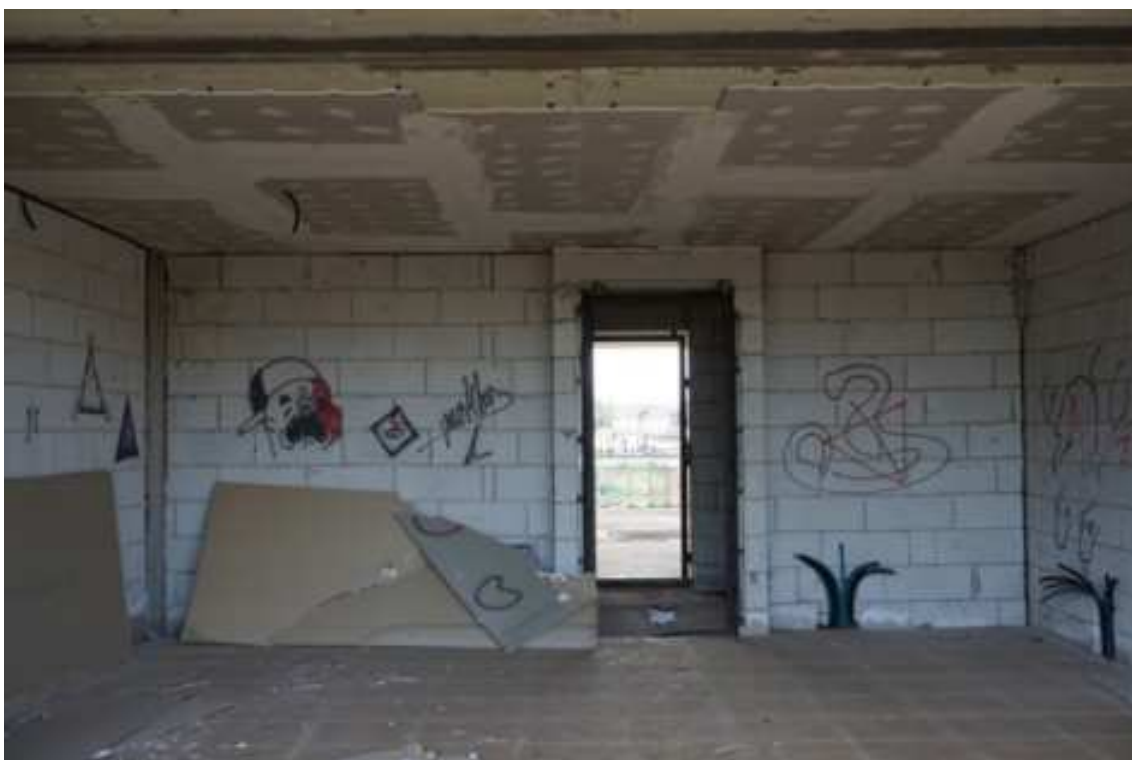
Fig.67 – Vista partizioni dei vani interni e predisposizione degli impianti termici (piano rialzato).

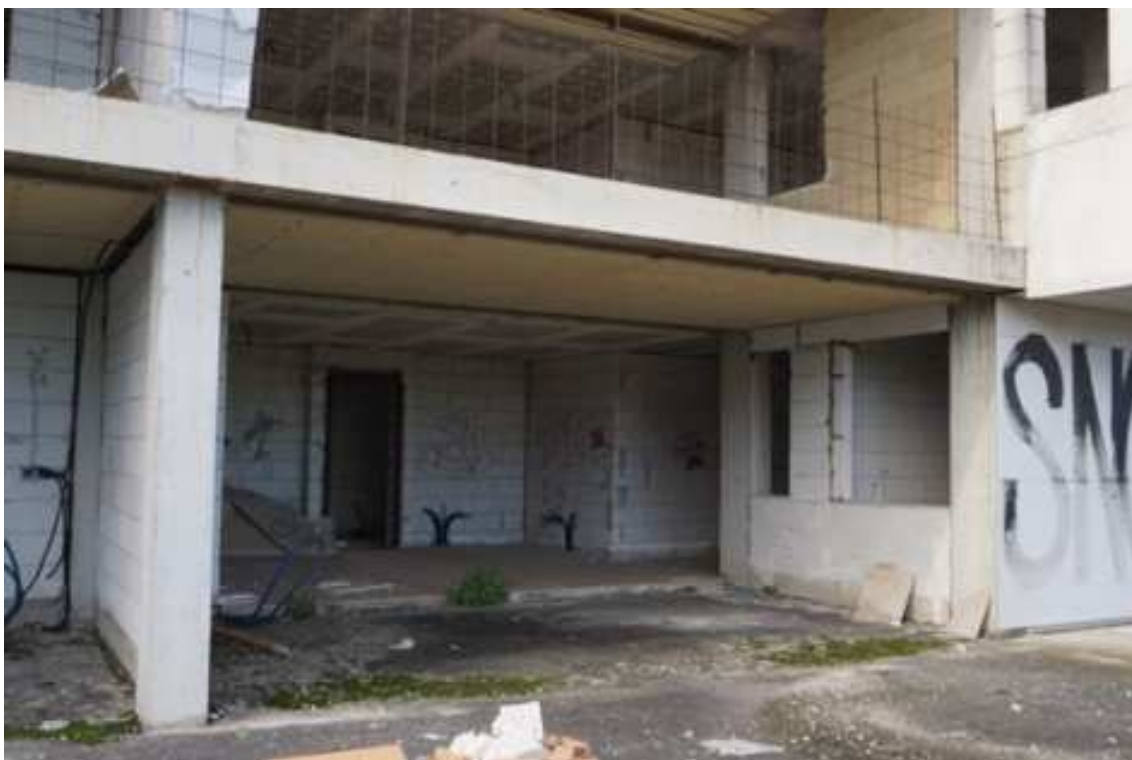
Fig.68 – Vista dalla terrazza esterna delle partizioni interne (piano rialzato).

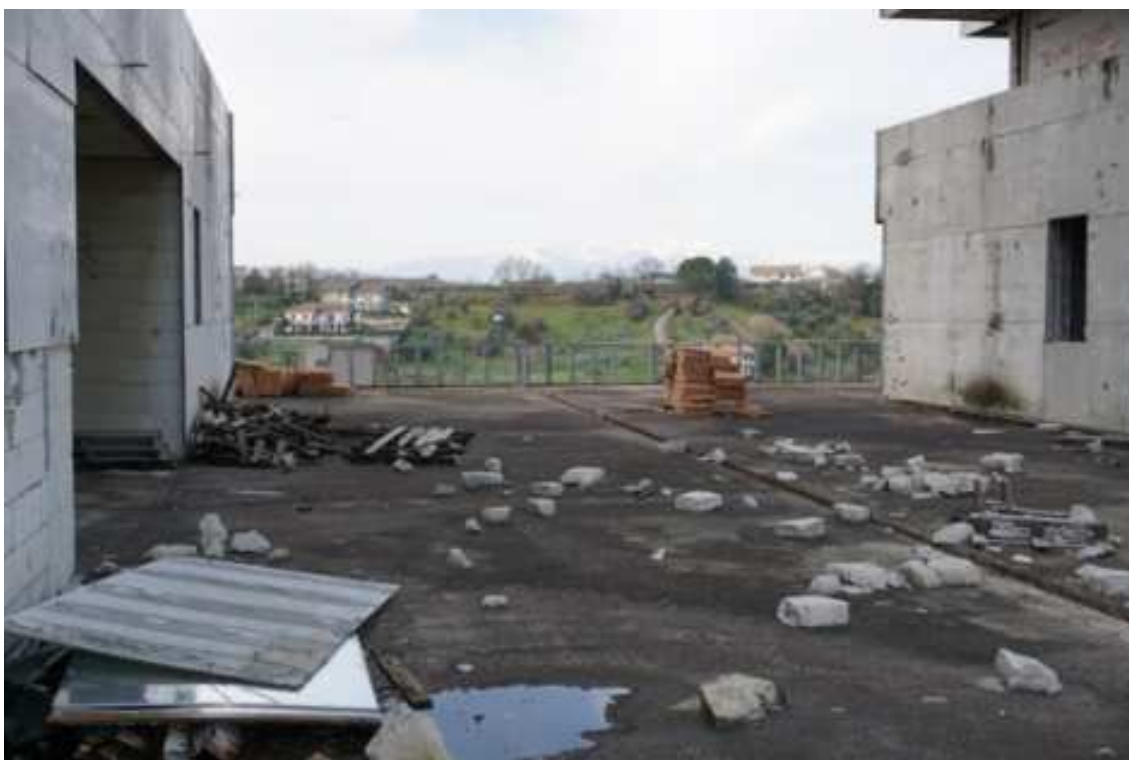
Fig.69 – Vista da est verso ovest della zona centrale della terrazza esterna (piano rialzato).

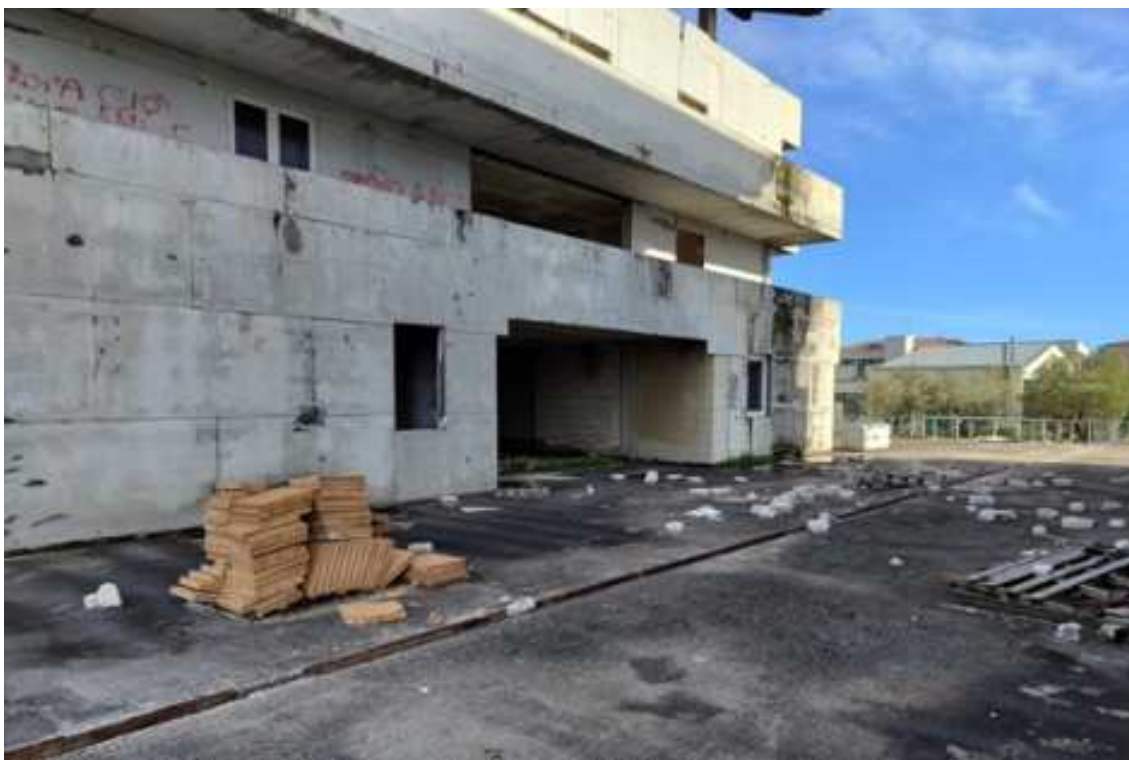
Fig.70 – Vista da ovest verso est della zona centrale della terrazza esterna e di parte della facciata laterale del complesso residenziale (piano rialzato).
