**TRIBUNALE CIVILE DI VASTO
SEZIONE FALLIMENTARE**

Liquidazione Giudiziale Proc. R.g. n. 15/2024

**ALLEGATO N.2
RILIEVO FOTOGRAFICO**

2.1 - Lotto Unico - Comune di Vasto: foglio 36 particelle 4415-4418, Immobile collocato su terreni posti su via D.G. Rossetti e a ridosso della via Histonienne

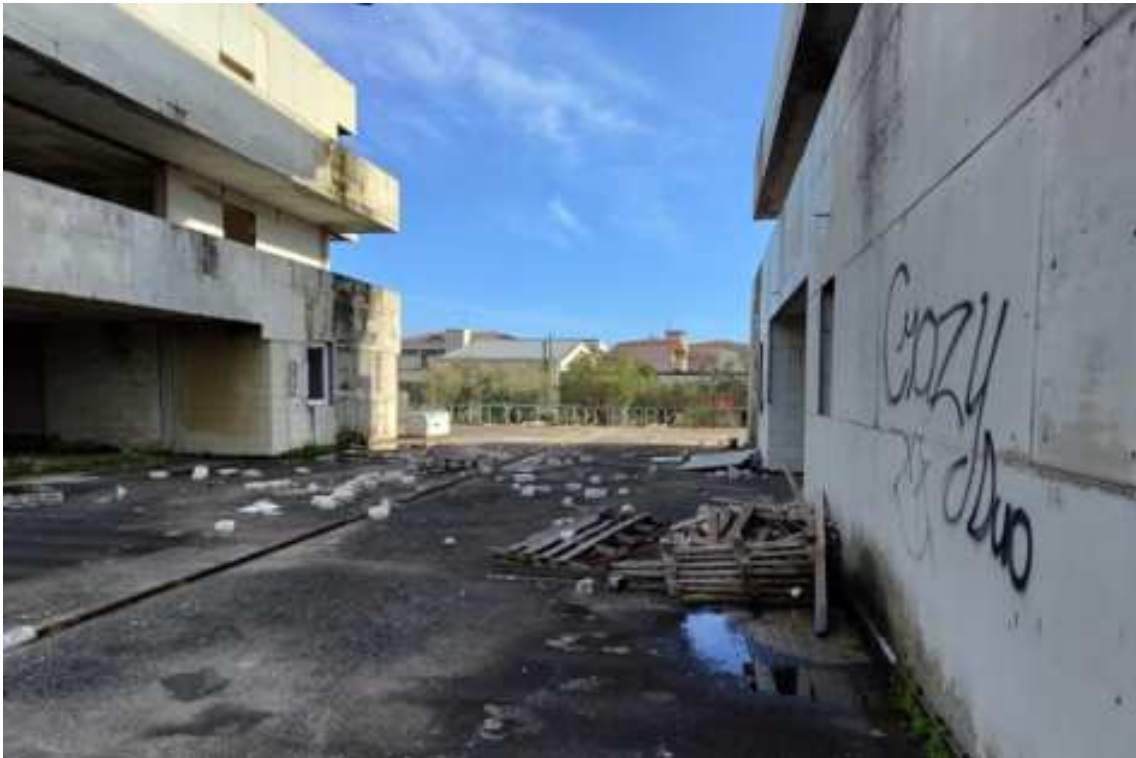
Fig.71 – Vista da ovest verso est della zona centrale della terrazza esterna e di parte delle facciate laterali del complesso residenziale (piano rialzato).

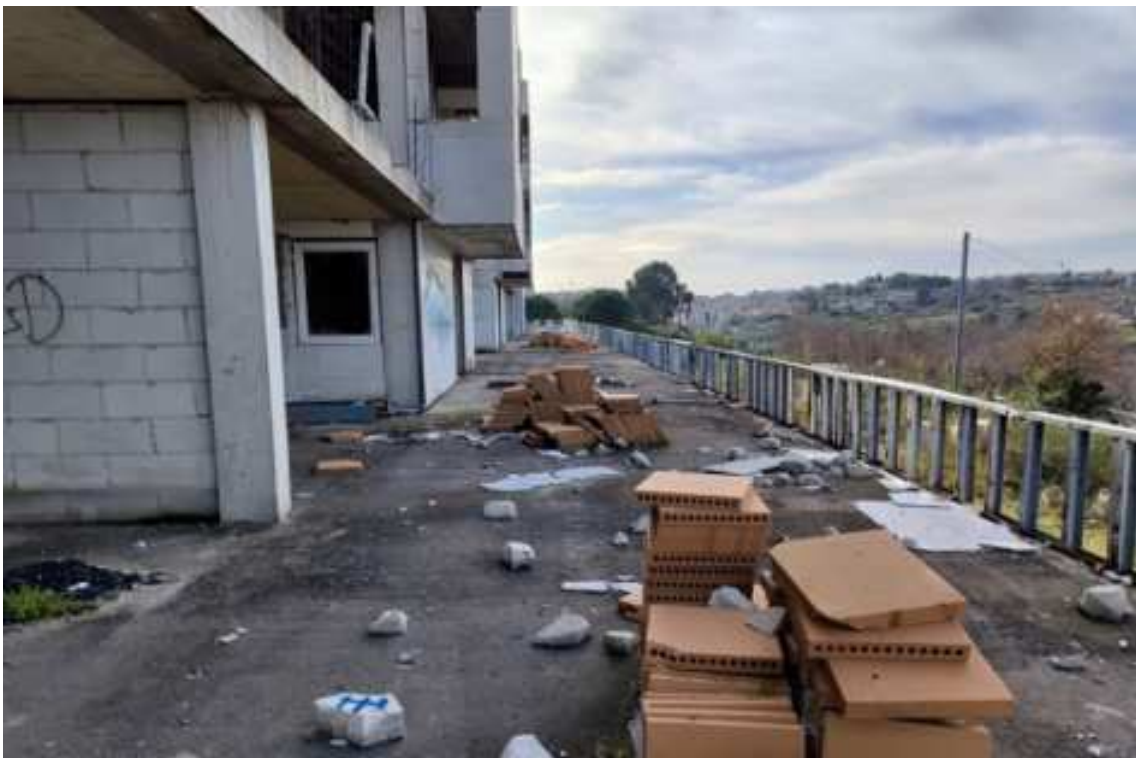
Fig.72 – Vista da nord verso sud della terrazza esterna (piano rialzato).

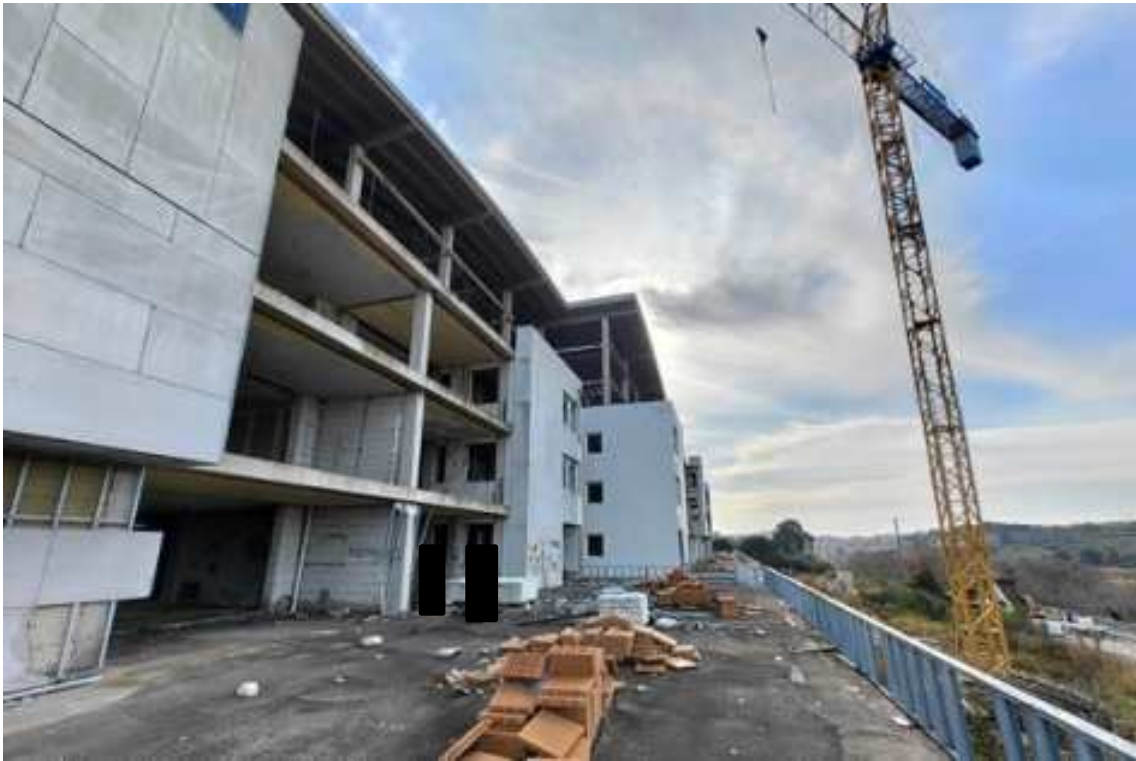
Fig.73 – Vista da nord verso sud della terrazza esterna con individuazione dei piani superiori (piano rialzato).

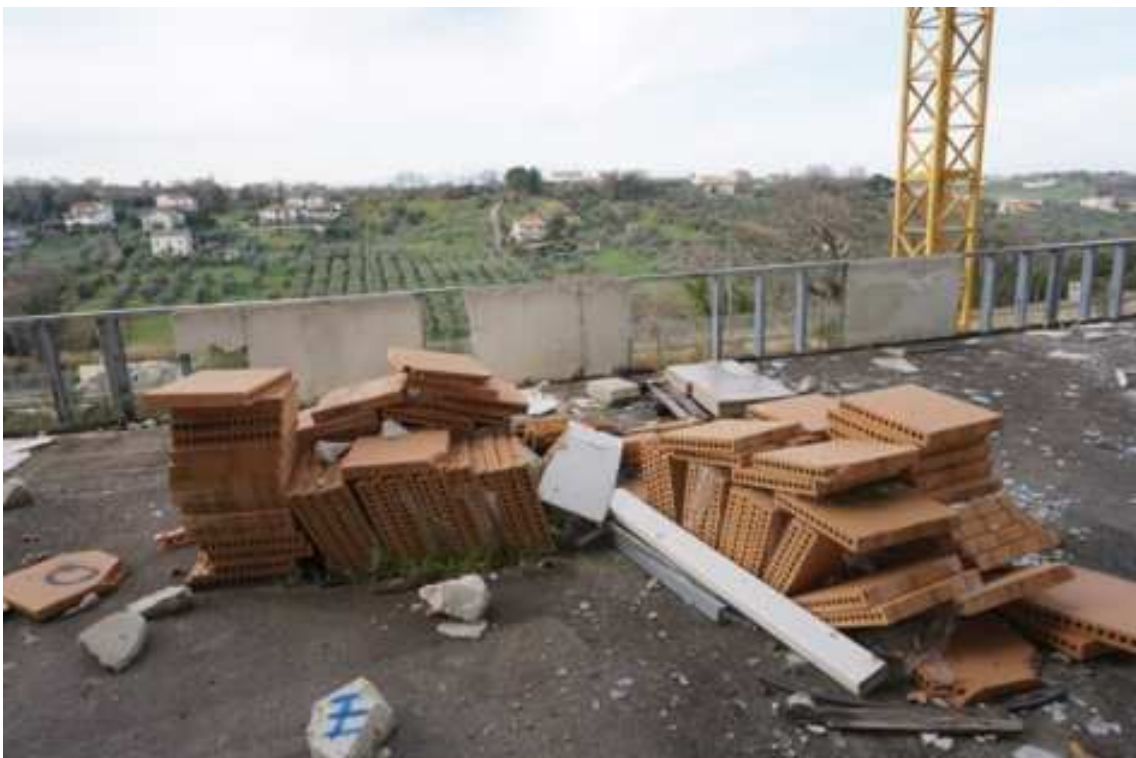
Fig.74 – Vista verso ovest della terrazza esterna con dettaglio su tavelloni in argilla accatastati (piano rialzato).

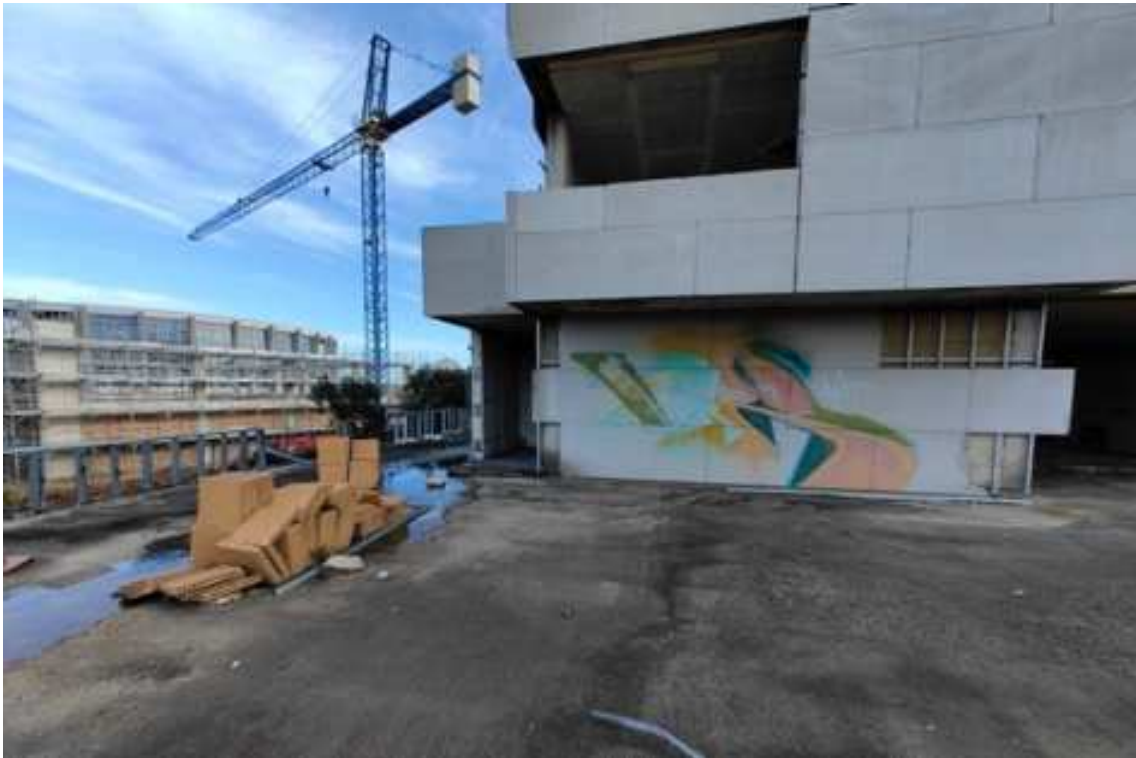
Fig.75 – Vista della facciata esposta a nord-ovest (piano rialzato).

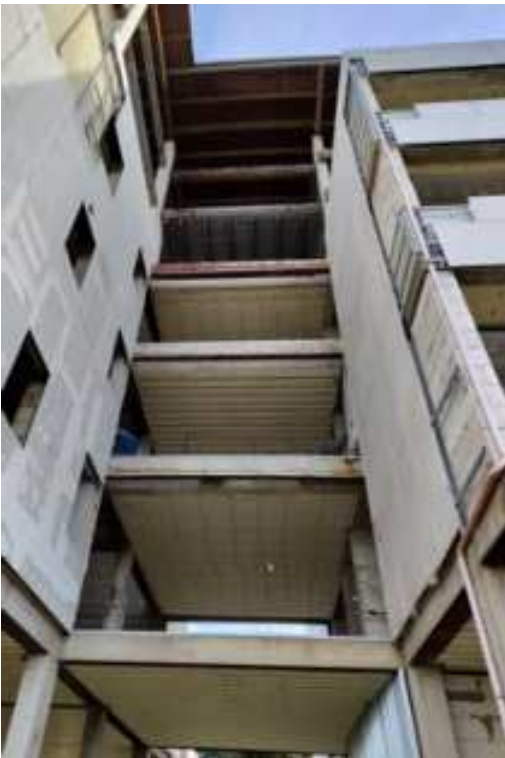
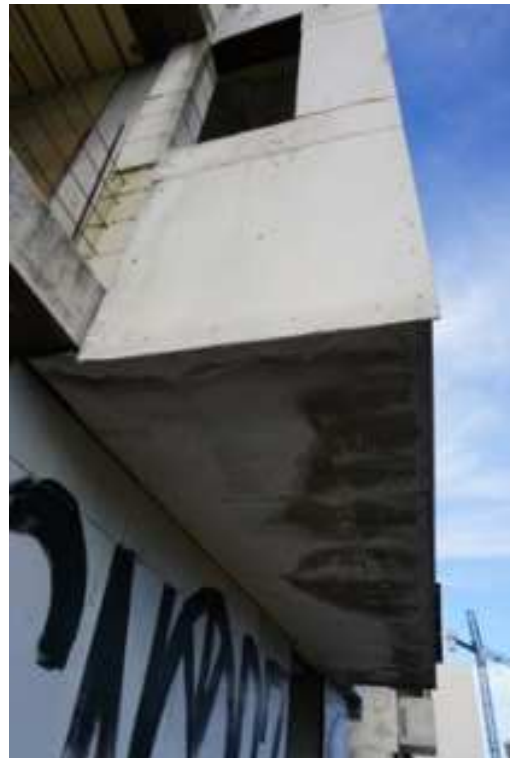
Figg.76-77 – Vista dal basso degli impalcati superiori (piano rialzato).

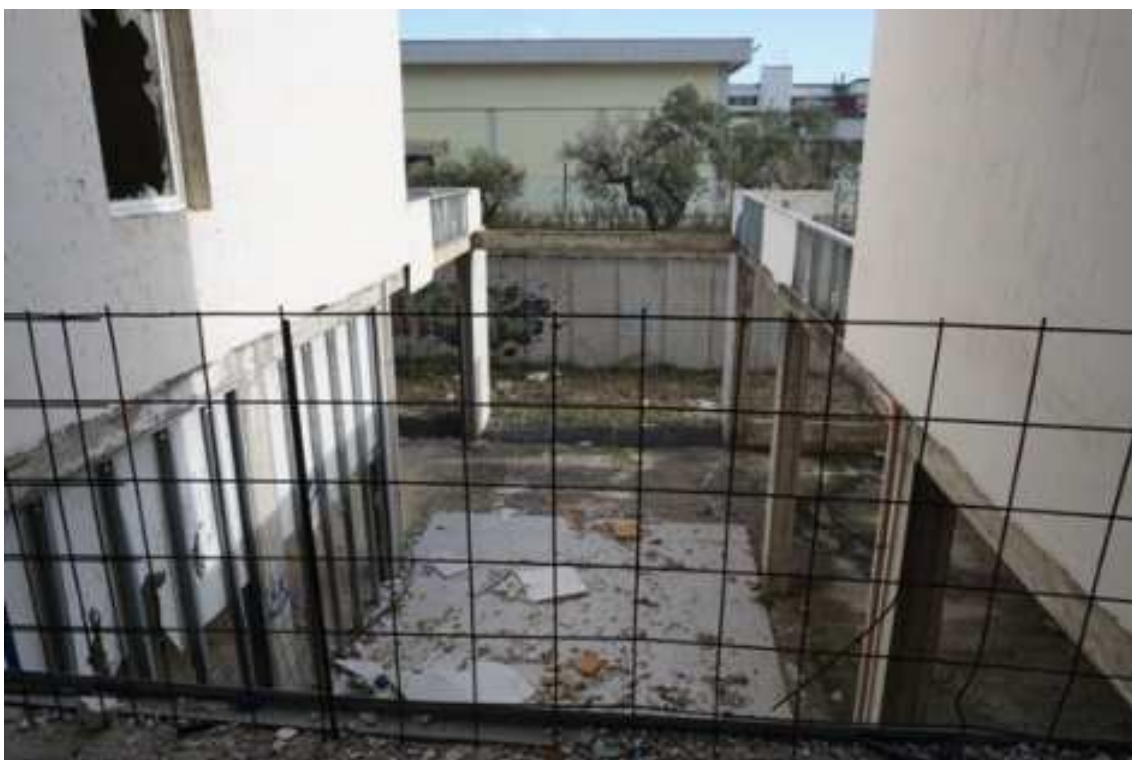
Fig.78 – Vista da ovest verso est del piano interrato da piano rialzato (piano rialzato).

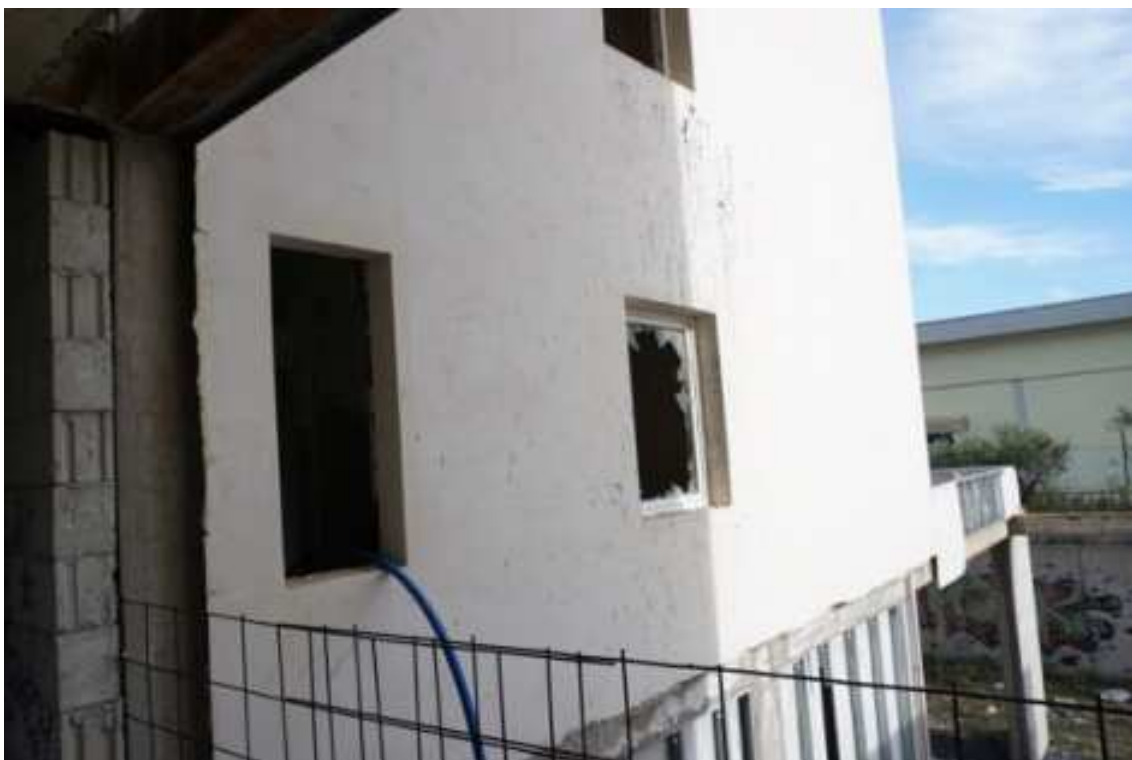
Fig.79 – Vista di dettaglio delle facciate rivolte a sud-est (piano rialzato).

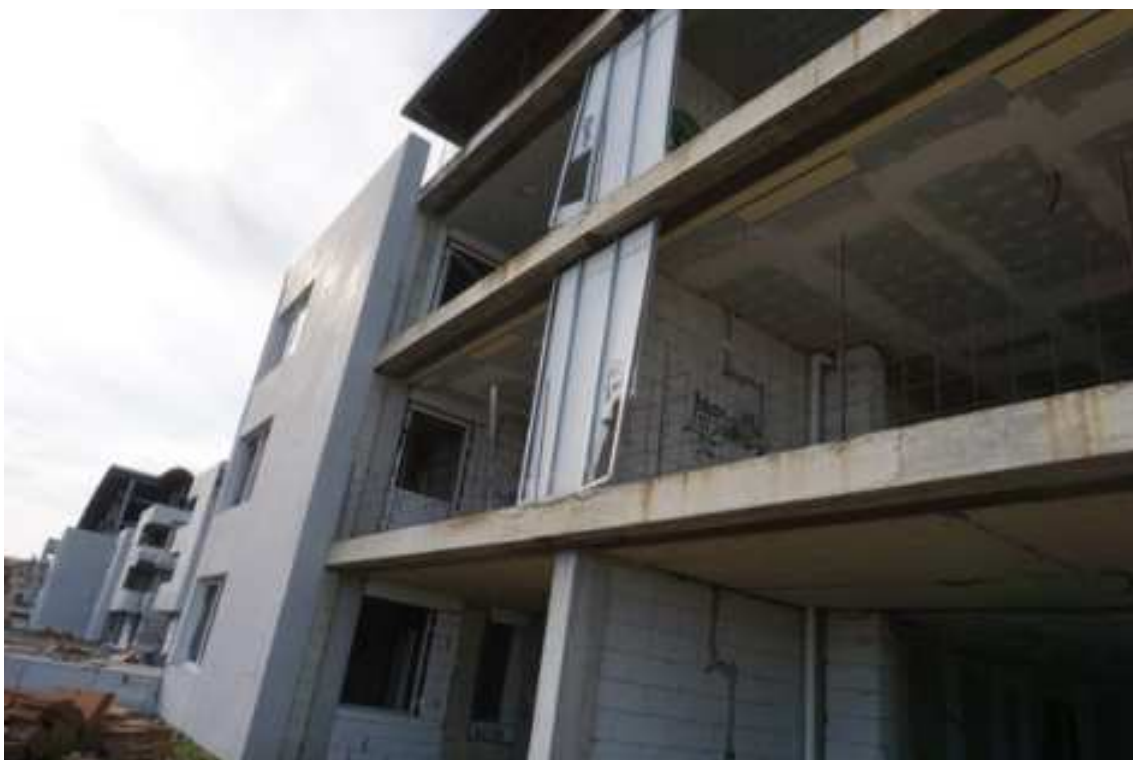
Fig.80– Vista da nord verso sud delle facciate rivolte ad est (piano rialzato).

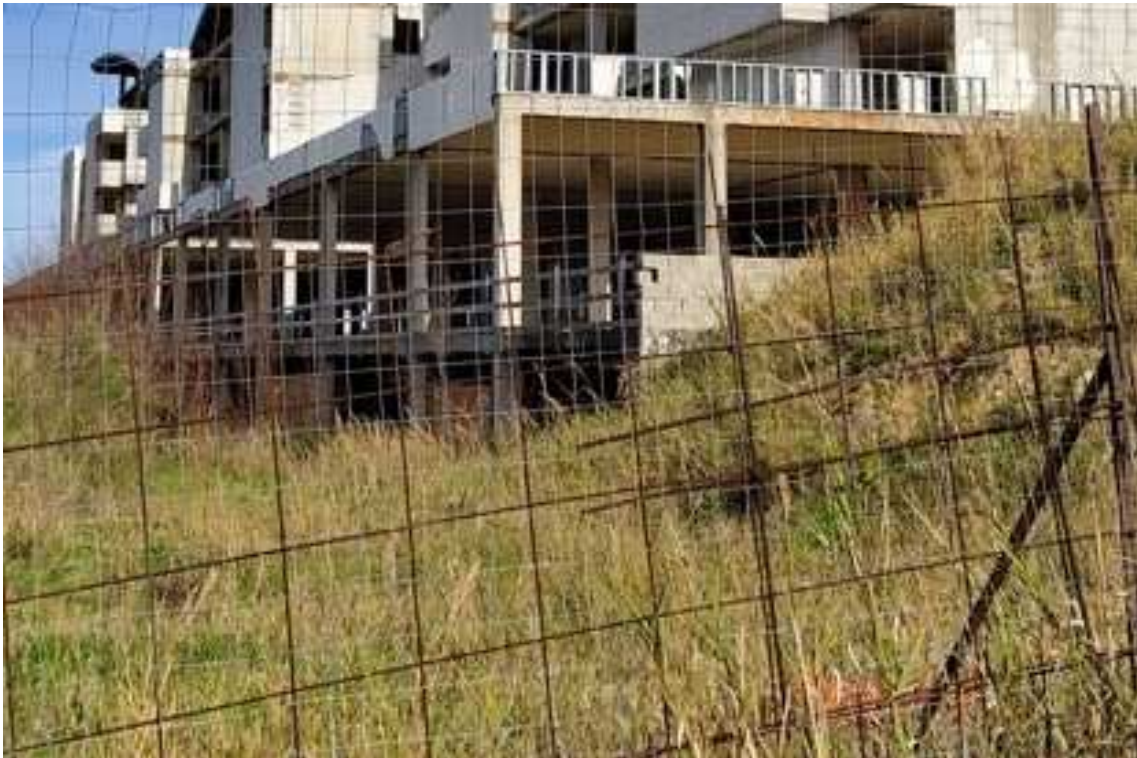
Fig.84– Vista dell'accesso da sud al secondo piano interrato

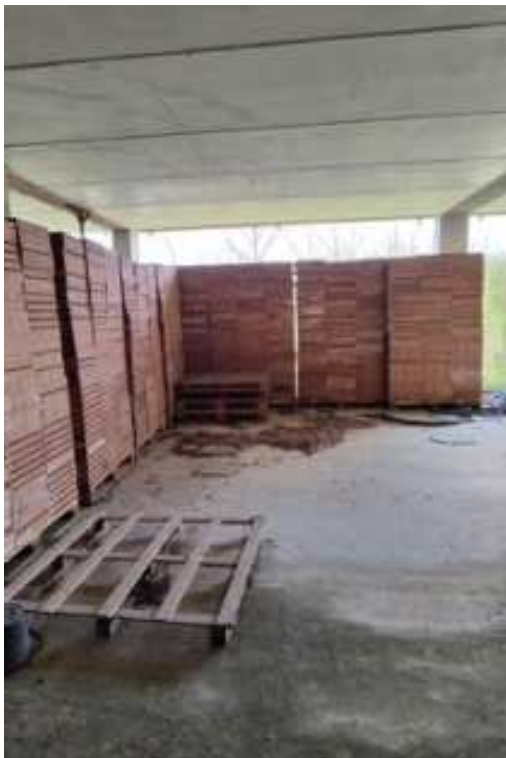
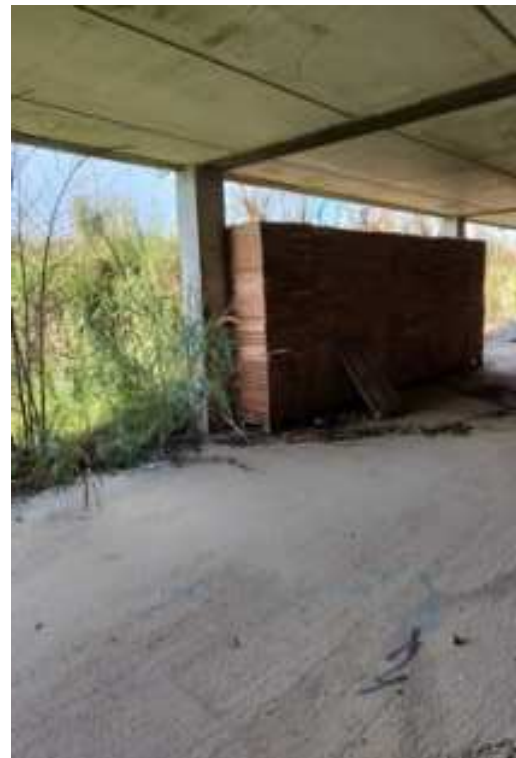
Figg.85-86 – Vista delle strutture del piano e del deposito materiali (secondo piano interrato).

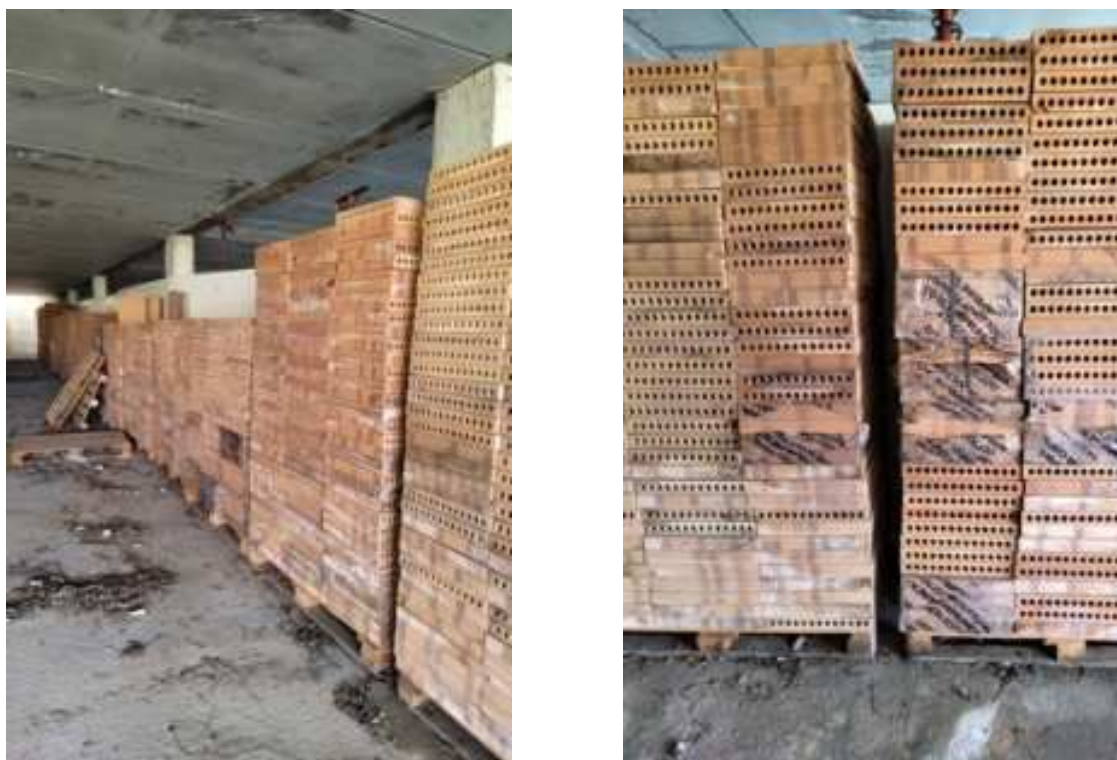
Figg.87-88 – Vista delle strutture del piano e del deposito materiali (secondo piano interrato).

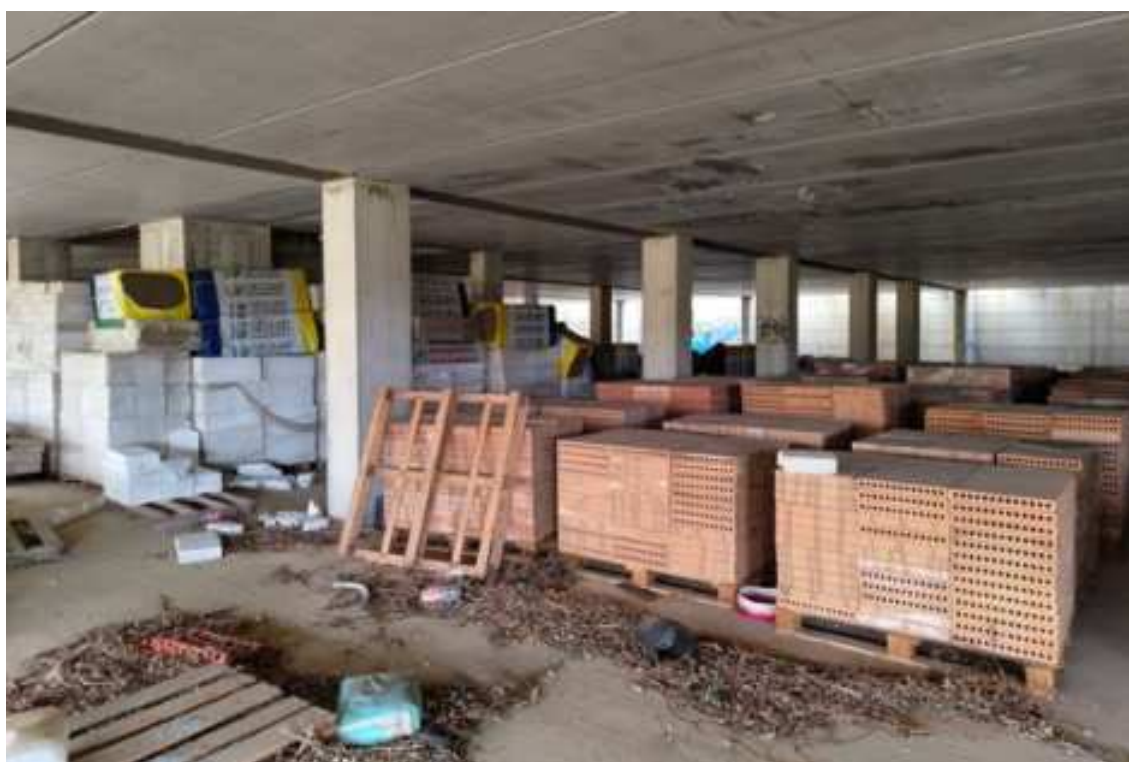
Fig.89 – Vista delle strutture del piano e del deposito di bancali di materiale edilizio (secondo piano interrato).

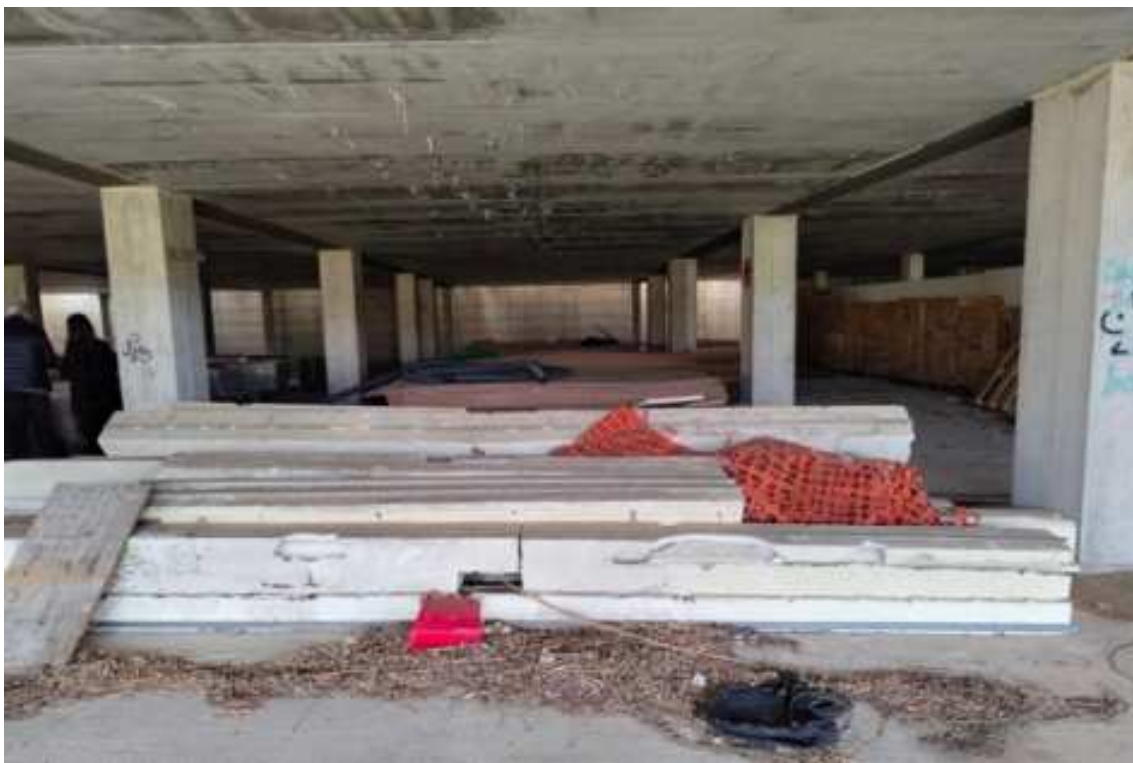
Fig.90 – Vista delle strutture del piano e del deposito di bancali di materiale edilizio (secondo piano interrato).

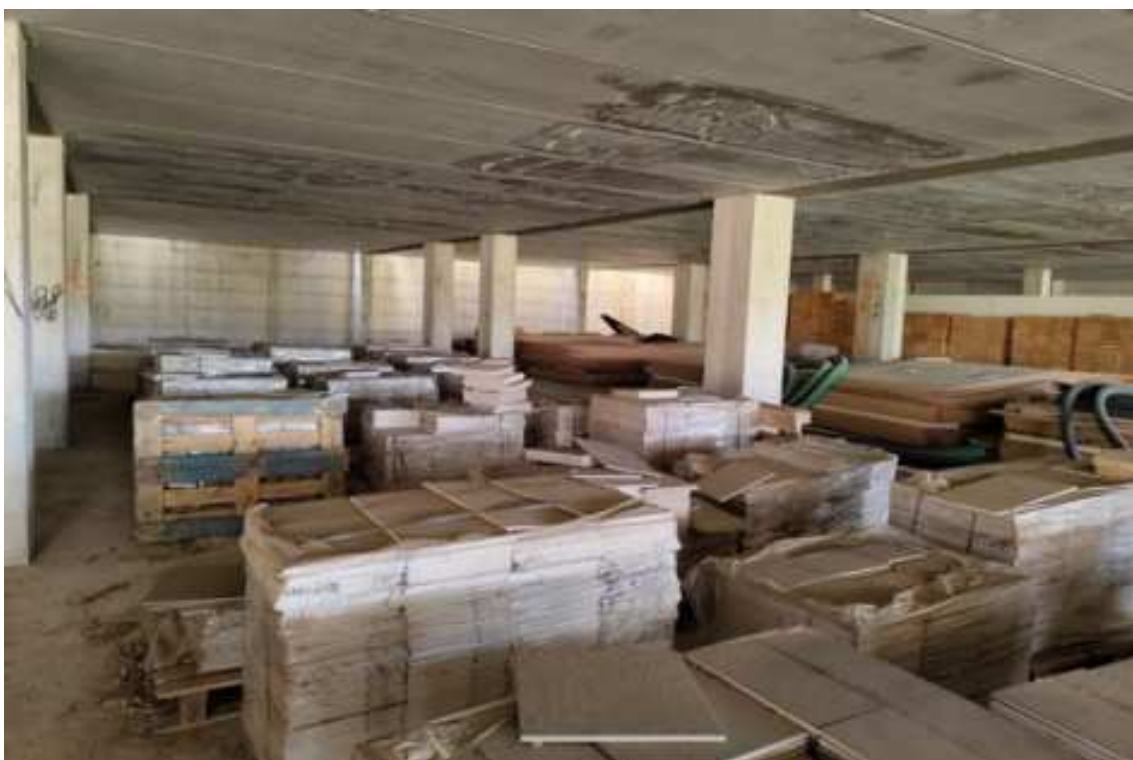
Fig.91 – Vista delle strutture del piano e del deposito di bancali di materiale edilizio (secondo piano interrato).

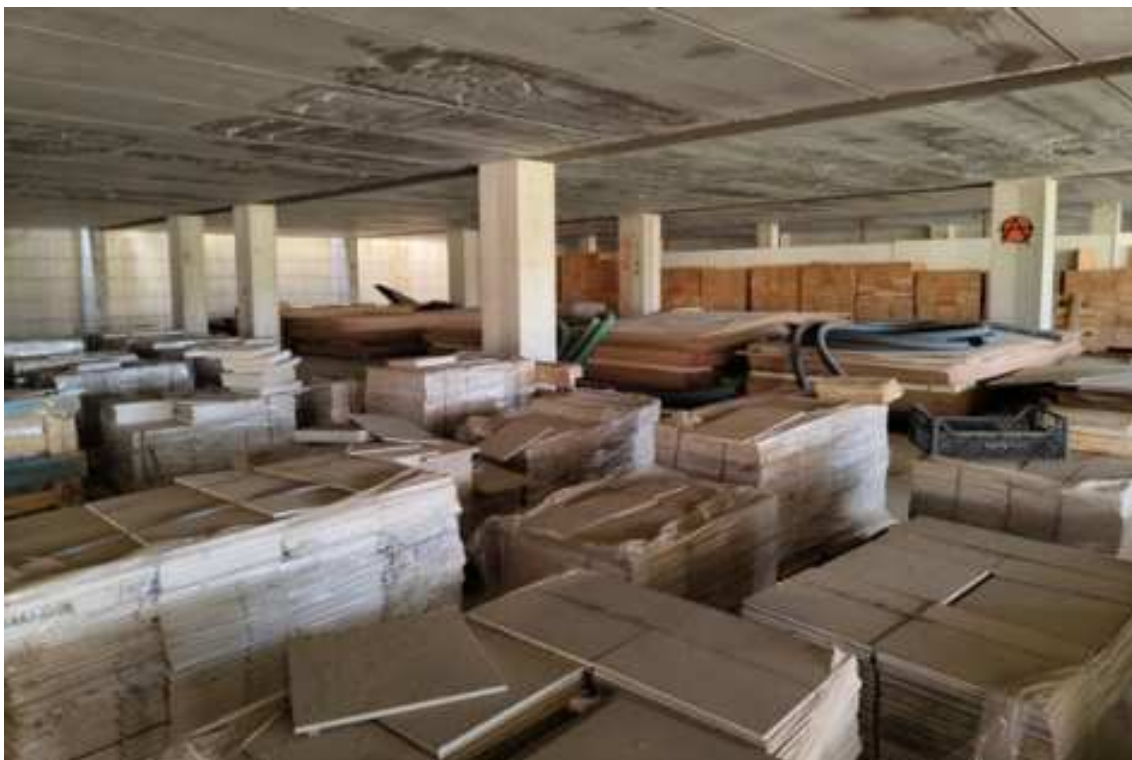
Fig.92 – Vista delle strutture del piano e del deposito di bancali di materiale edilizio (secondo piano interrato).

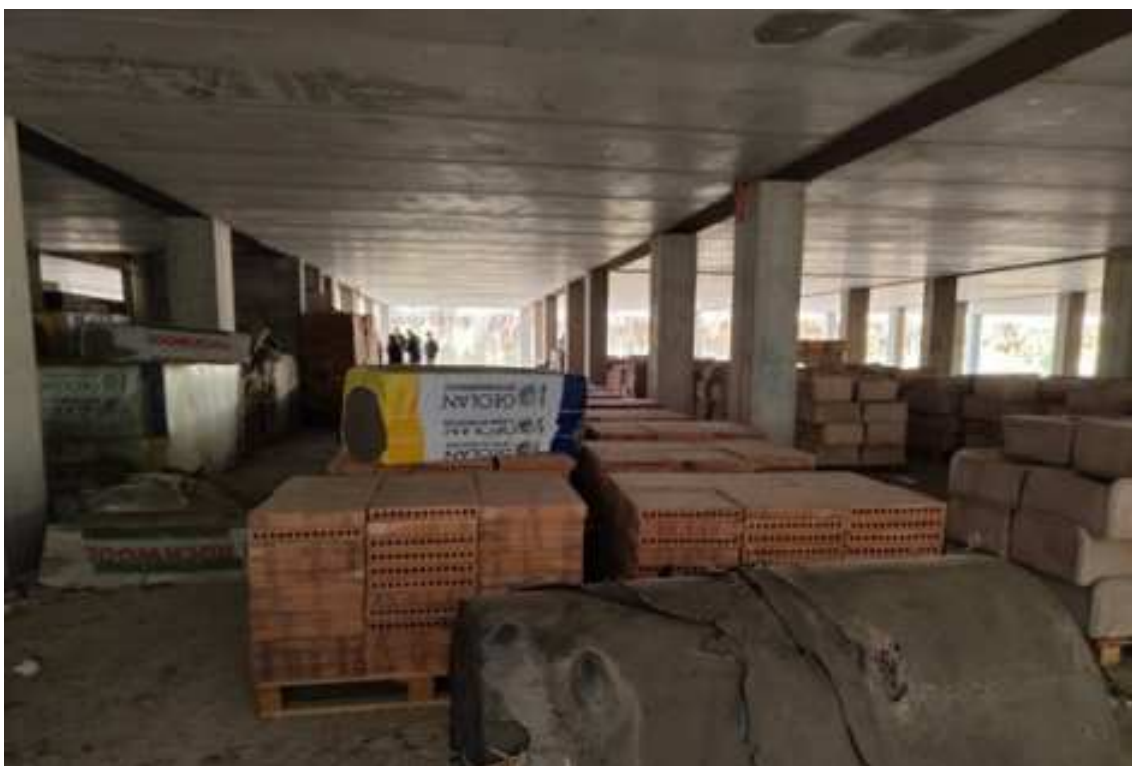
Fig.93 – Vista delle strutture del piano e del deposito di bancali di materiale edilizio (secondo piano interrato).

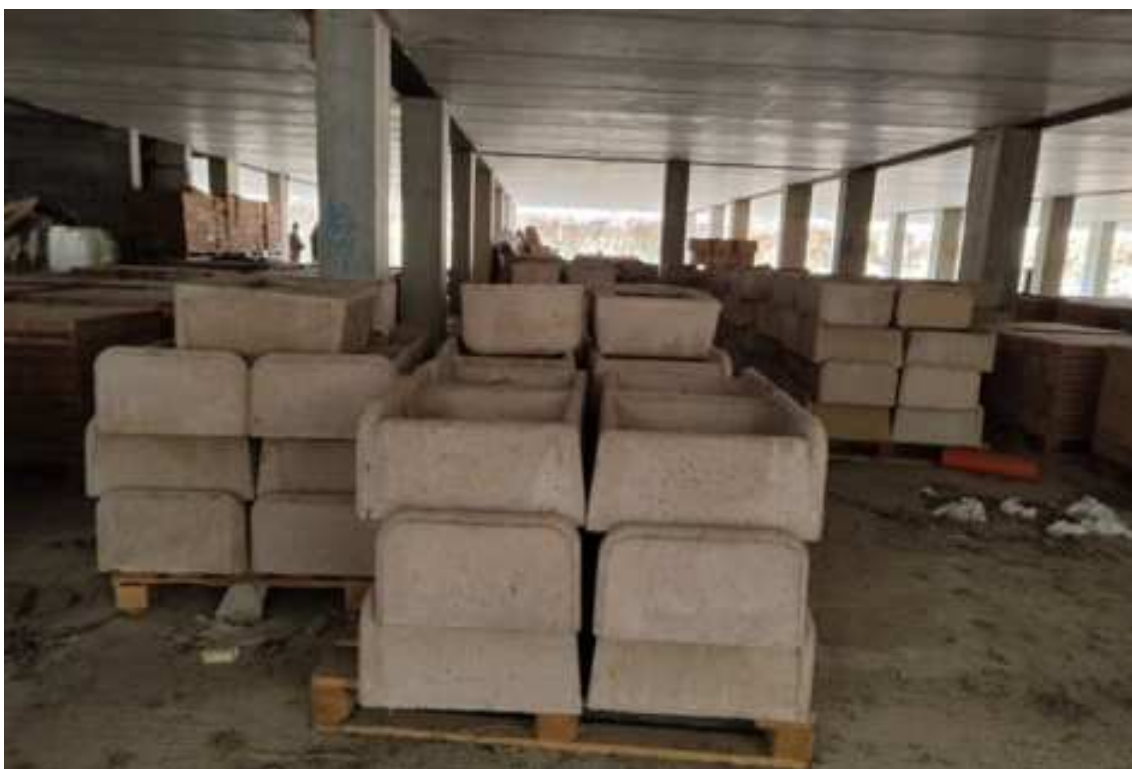
Fig.94 – Vista delle strutture del piano e del deposito di bancali di materiale edilizio (secondo piano interrato).

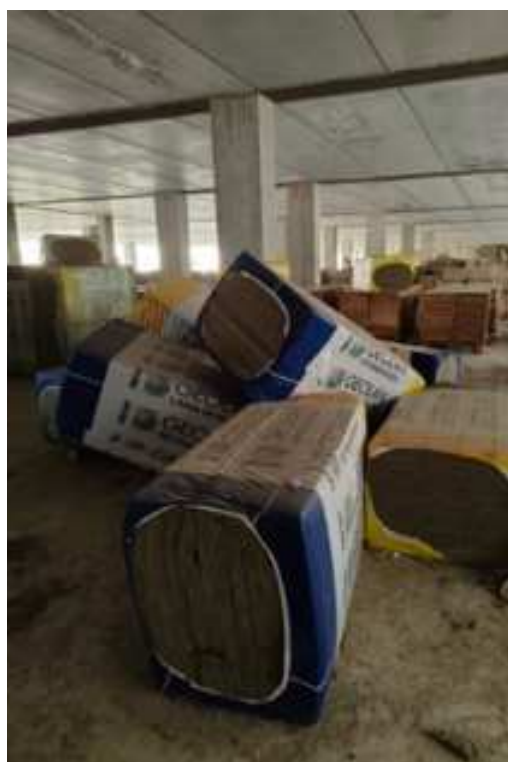
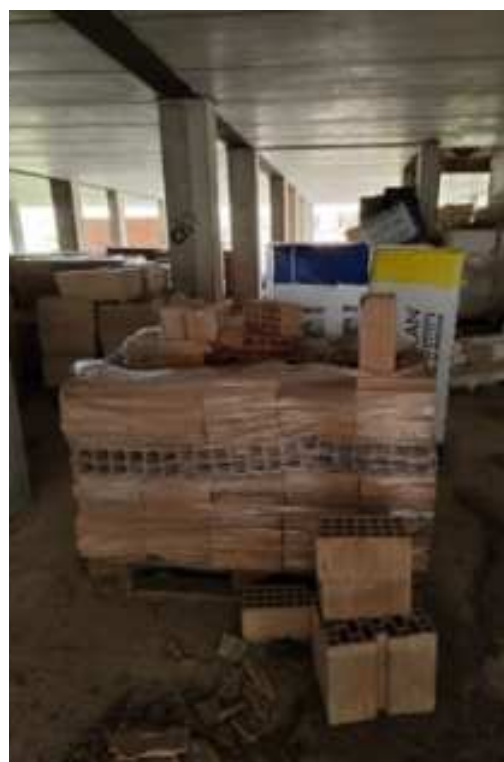
Figg.95-96 – Vista delle strutture del piano e del deposito di bancali di materiale edilizio (secondo piano interrato).
