**Foto n. 1 \_ Tratto da google maps**

**Foto n. 2 \_ Sopralluogo del 05/10/2021**

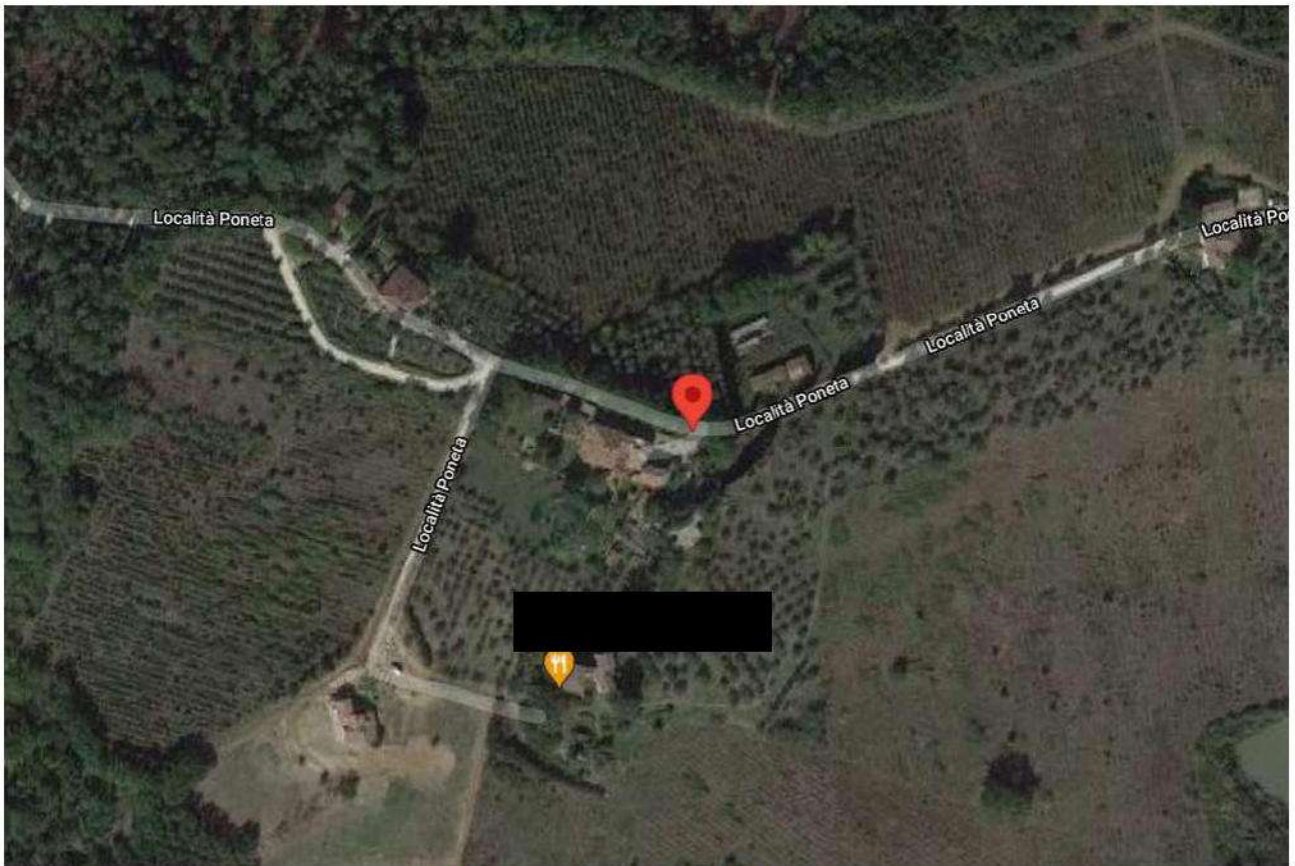
Foto aerea

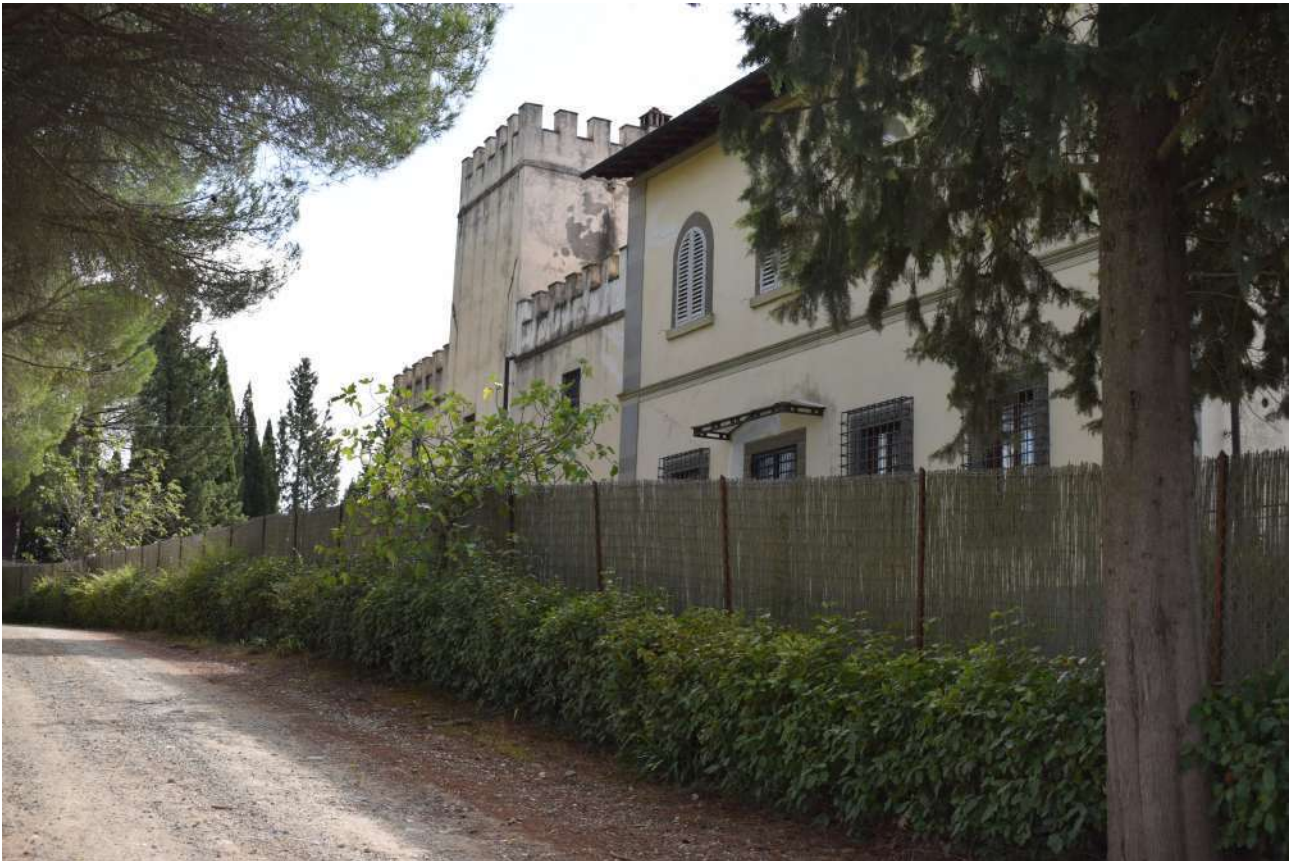
**Foto n. 3 \_ Sopralluogo del 05/10/2021**

La villa vista dalla strada comunale

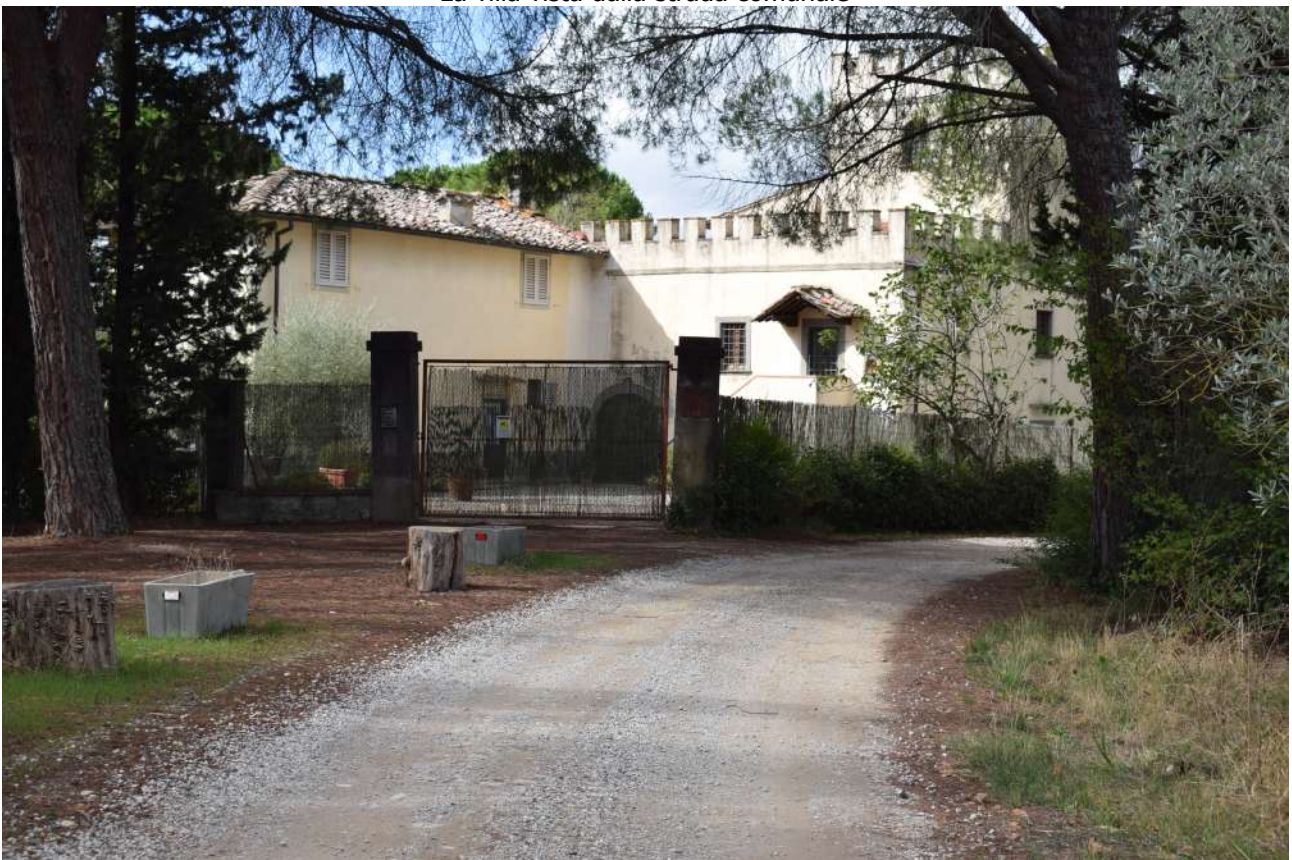
**Foto n. 4 \_ Sopralluogo del 05/10/2021**

Vista dalla strada comunale verso il secondo cancello di accesso ad apertura manuale.  
A sinistra lo spazio per parcheggio ricavato nella particella 74

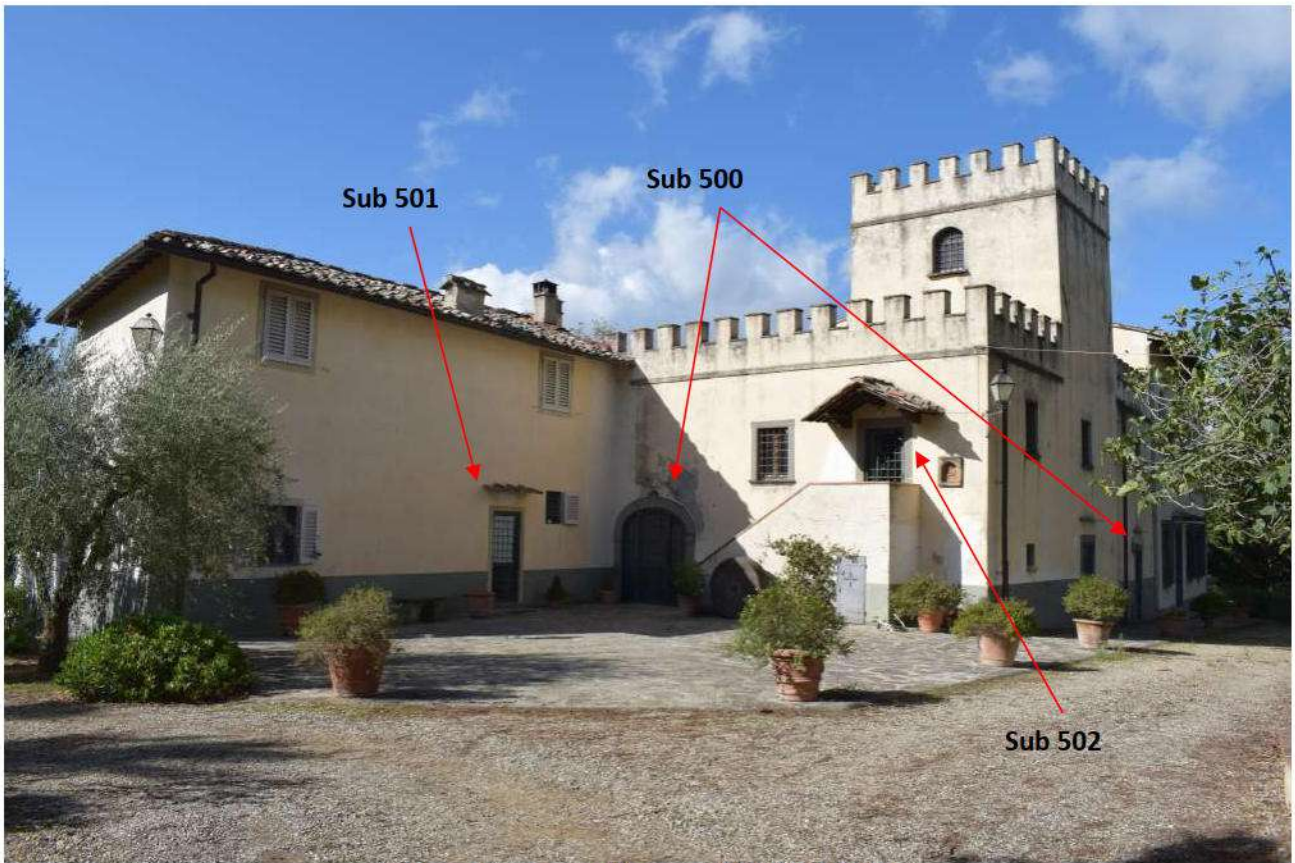
**Foto n. 5 \_ Sopralluogo del 05/10/2021**

Vista esterna della villa. Si notano diverse porzioni della villa frutto di ampliamenti nel tempo

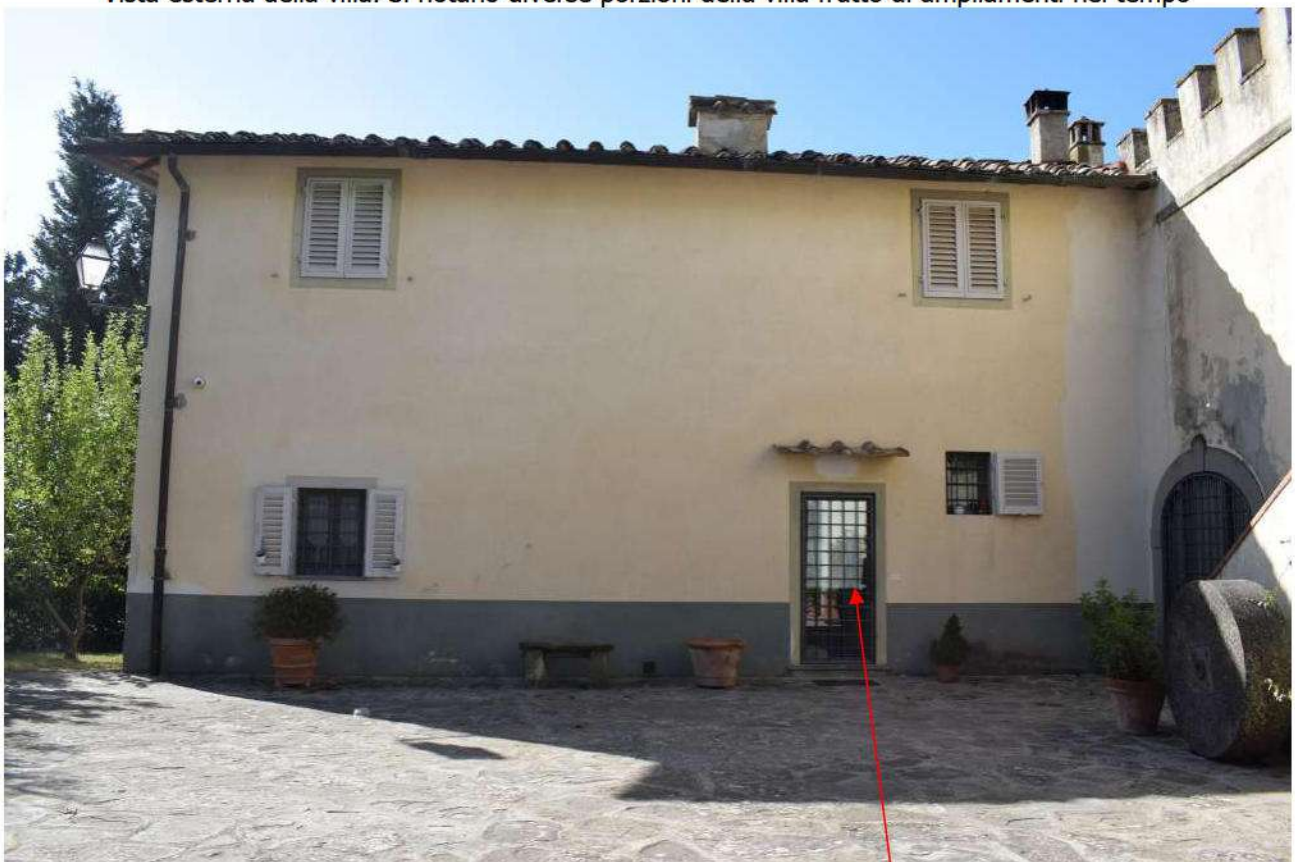
**Foto n. 6 \_ Sopralluogo del 05/10/2021**

Al piano terra l'unità immobiliare sub 501

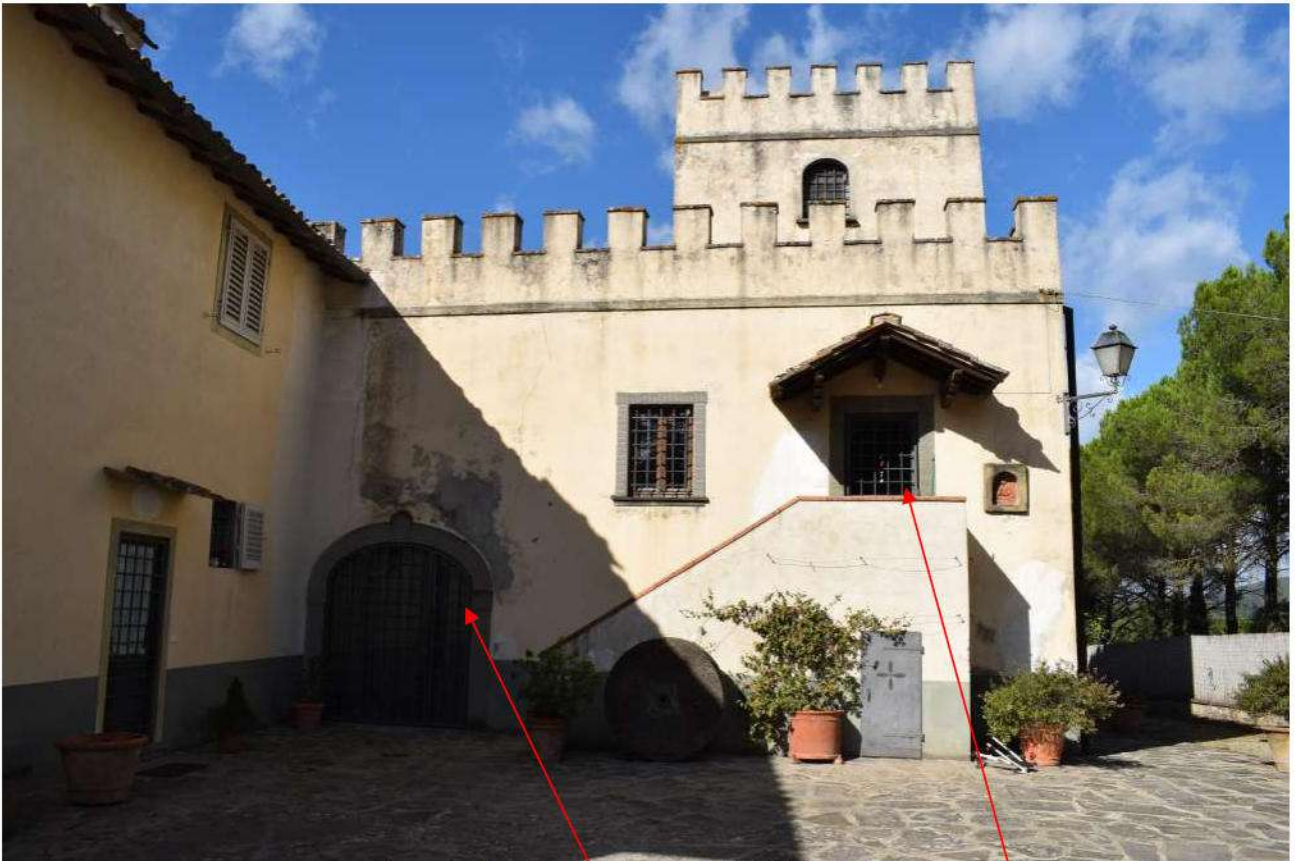
**Foto n. 7 \_ Sopralluogo del 05/10/2021**  
Vista del prospetto con unità immobiliare sub 502 (piano primo)  
e dell'accesso al sub 500 (porzione [redacted])

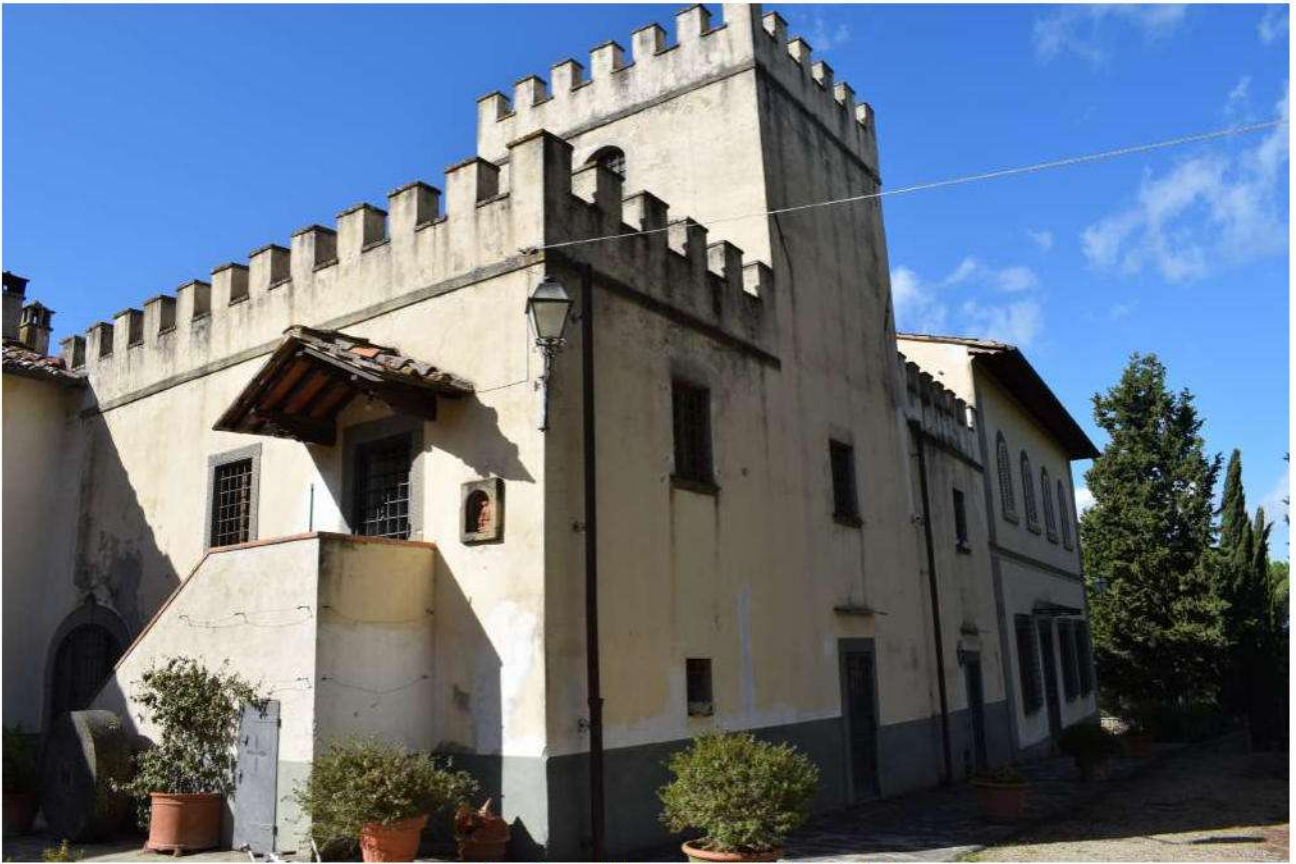
**Foto n. 9 \_ Sopralluogo del 05/10/2021**

Vista d'angolo. Si nota la porzione della villa forse tardo ottocentesca con la torre ed il coronamento merlato

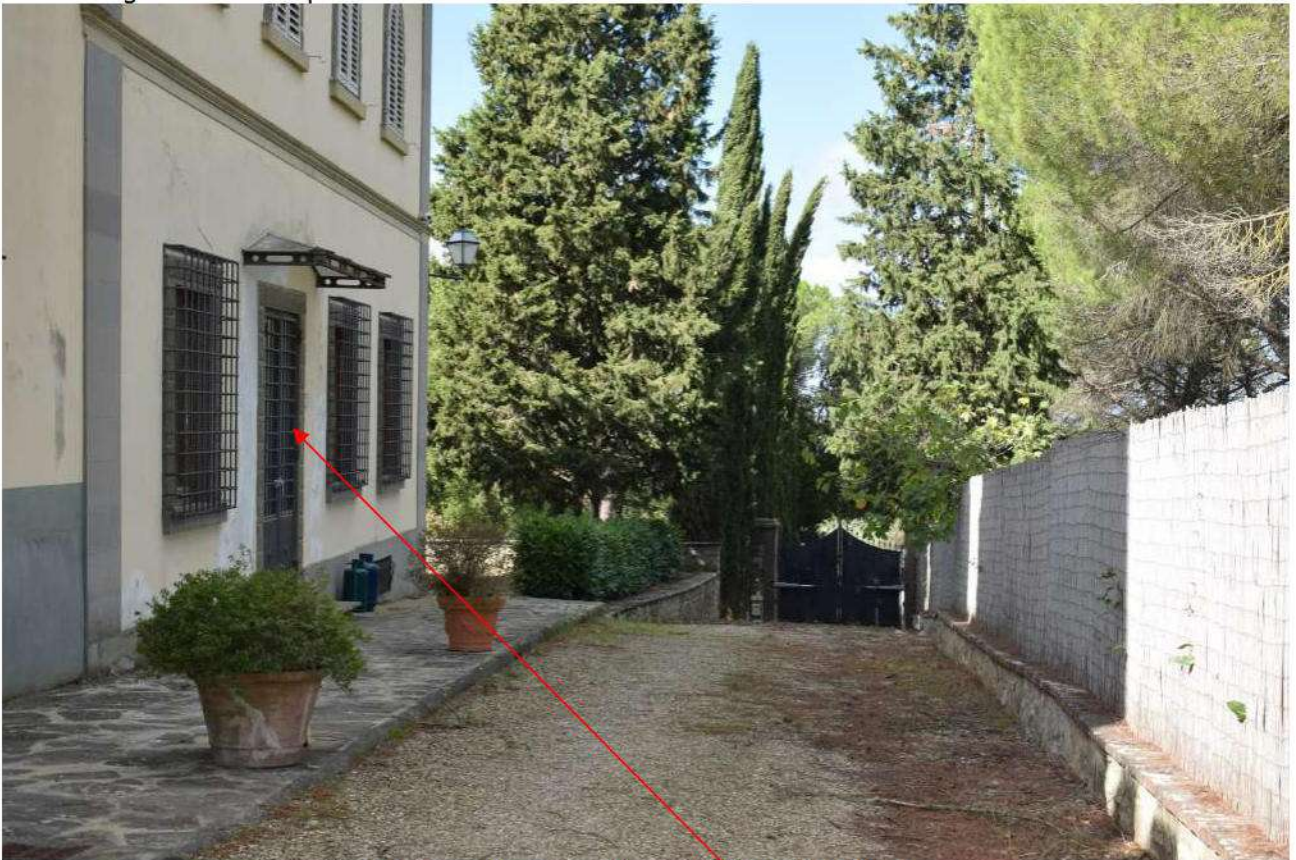
**Foto n. 10 \_ Sopralluogo del 05/10/2021**

La strada di accesso dal cancello. A sinistra accesso a sub 500 (porzione

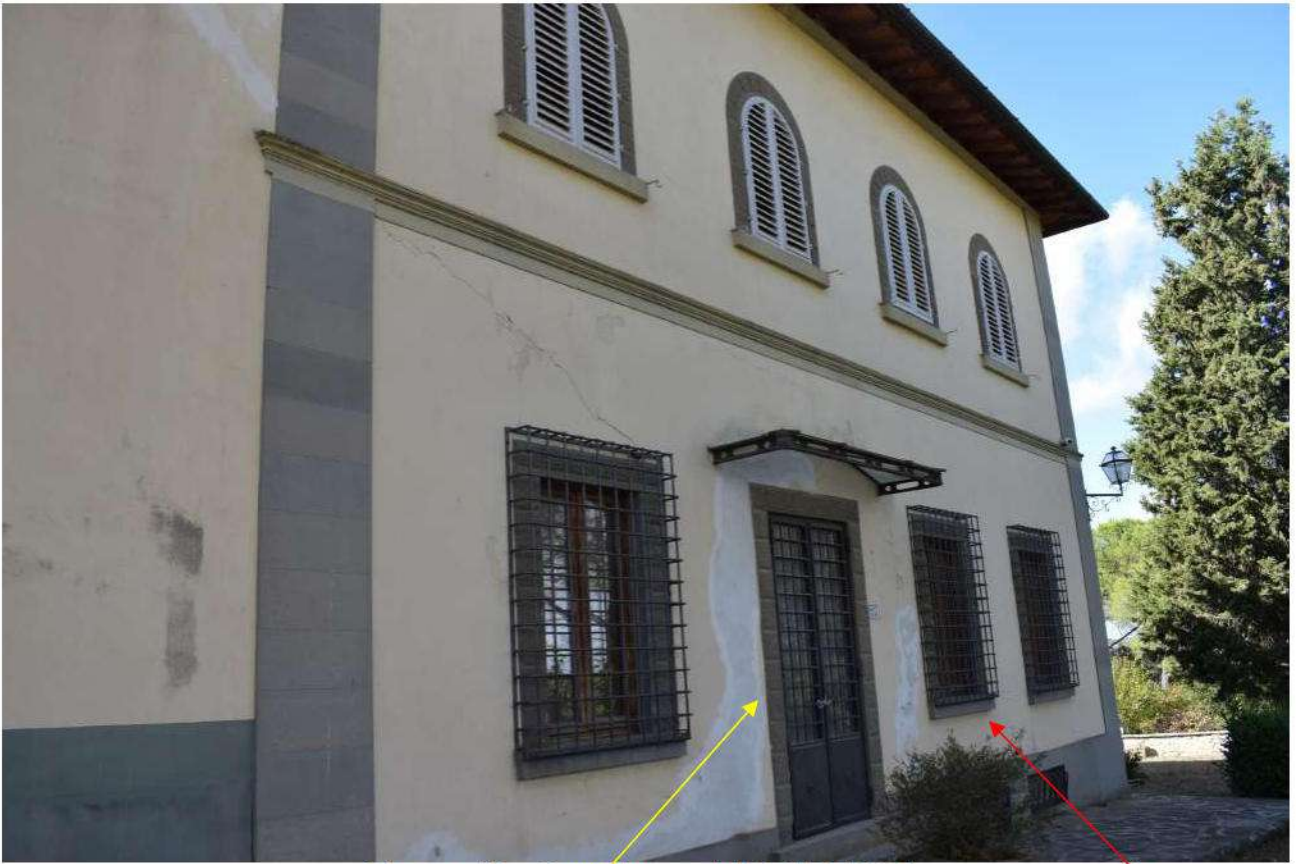
**Foto n. 11 \_ Sopralluogo del 05/10/2021**

Sub 500. Accesso a porzione Sig.ra Assemgaliyeva Akmaral e finestre salone porzione [REDACTED]

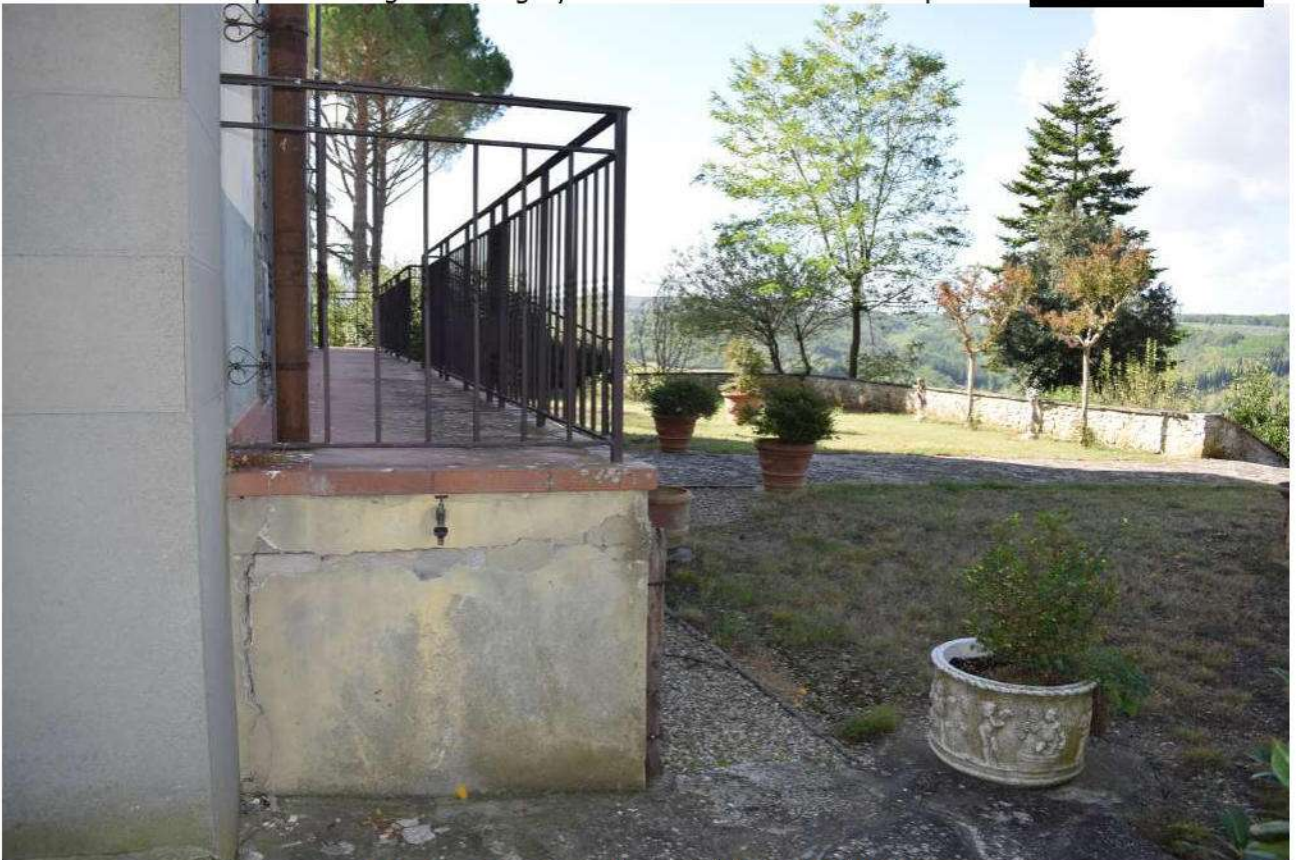
**Foto n. 12 \_ Sopralluogo del 05/10/2021**

Vista del praco lato ovest

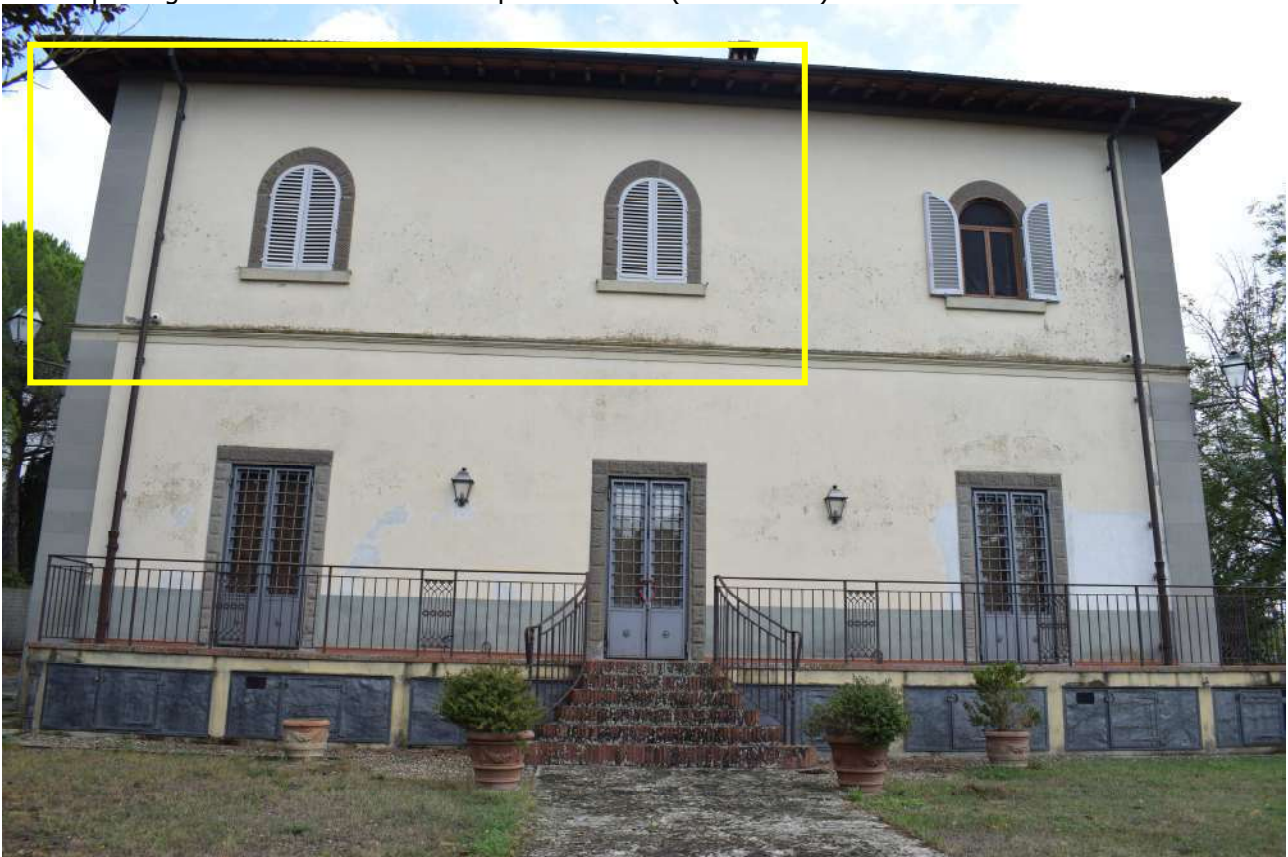
**Foto n. 18 \_ Sopralluogo del 05/10/2021**

Prospetto ovest della villa. Porzione

(riquadro giallo)

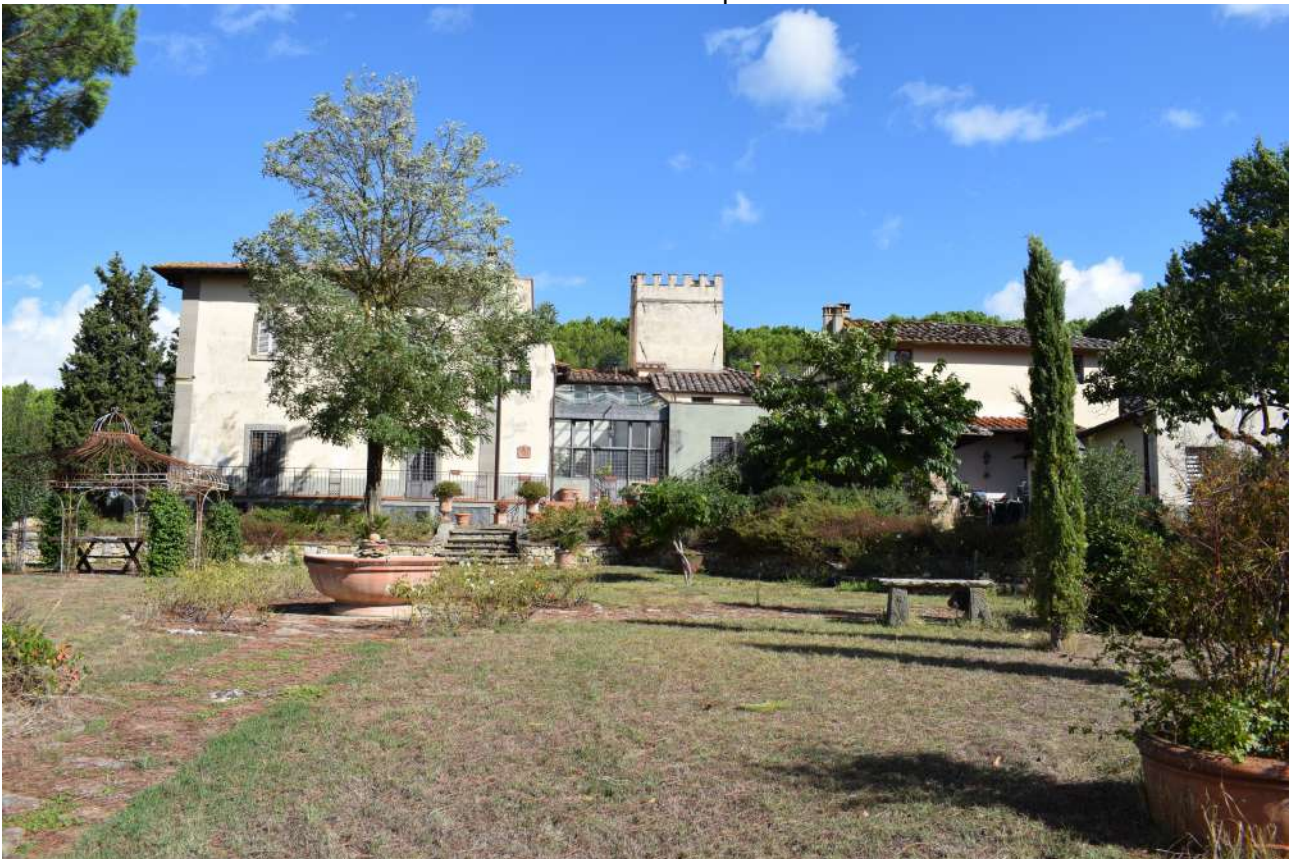
**Foto n. 23 \_ Sopralluogo del 05/10/2021**

Prospetto tergaie. Si nota al centro la veranda (ex corte) chiusa in ferro e vetro che costituisce accesso alle varie porzioni del sub 500

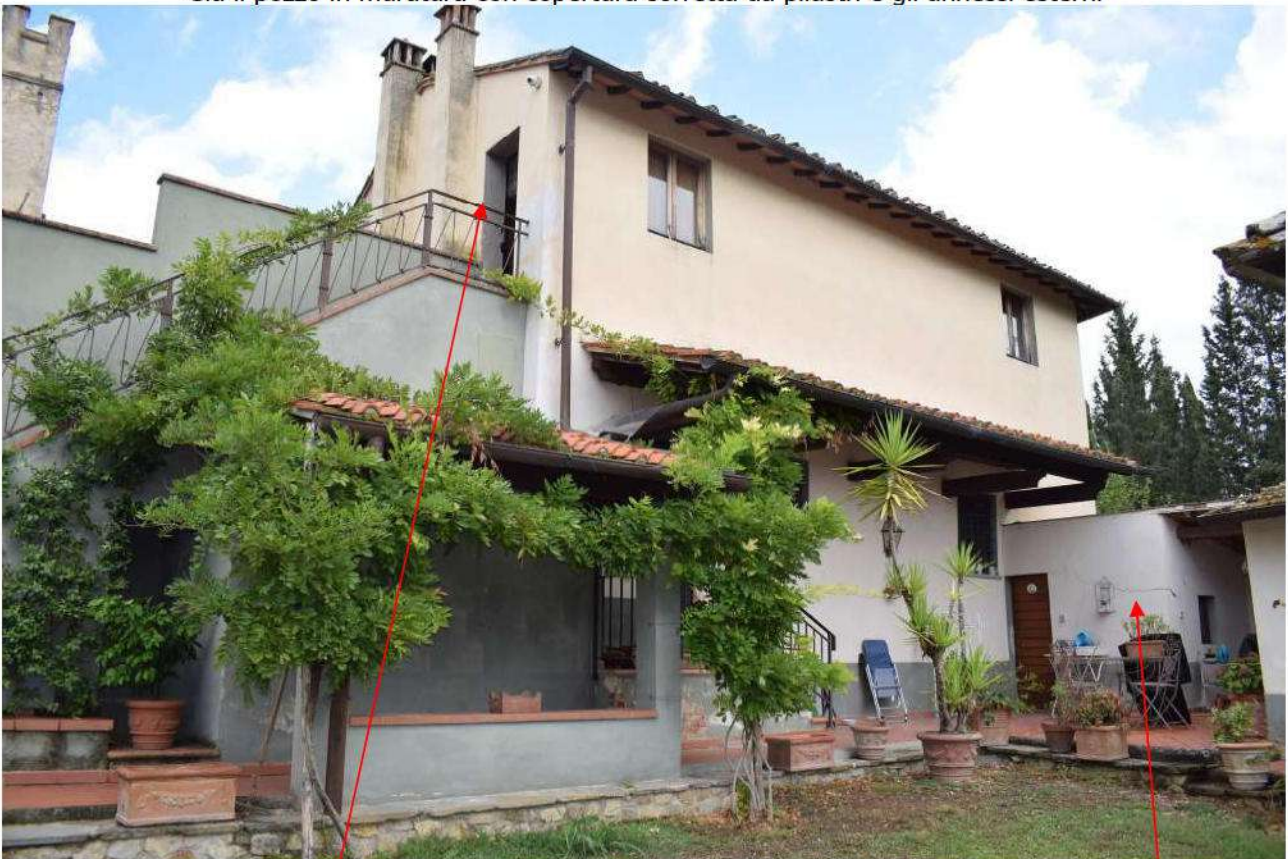
**Foto n. 27 \_ Sopralluogo del 05/10/2021**

Gia il pozzo in muratura con copertura sorretta da pilastri e gli annessi esterni

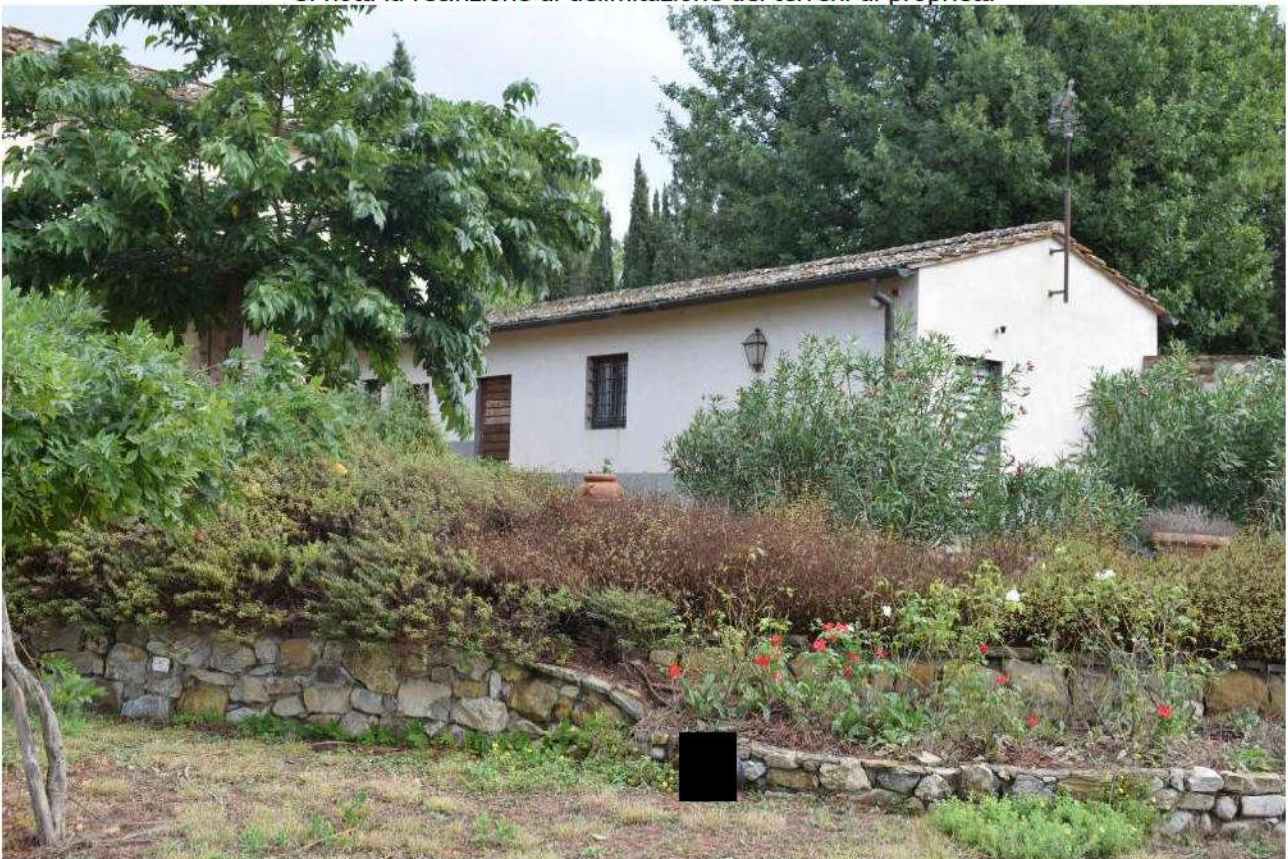
**Foto n. 38 \_ Sopralluogo del 05/10/2021**

Dalla terrazza del giardino tergale vista sui terreni sottostanti.  
Si nota la recinzione di delimitazione dei terreni di proprietà

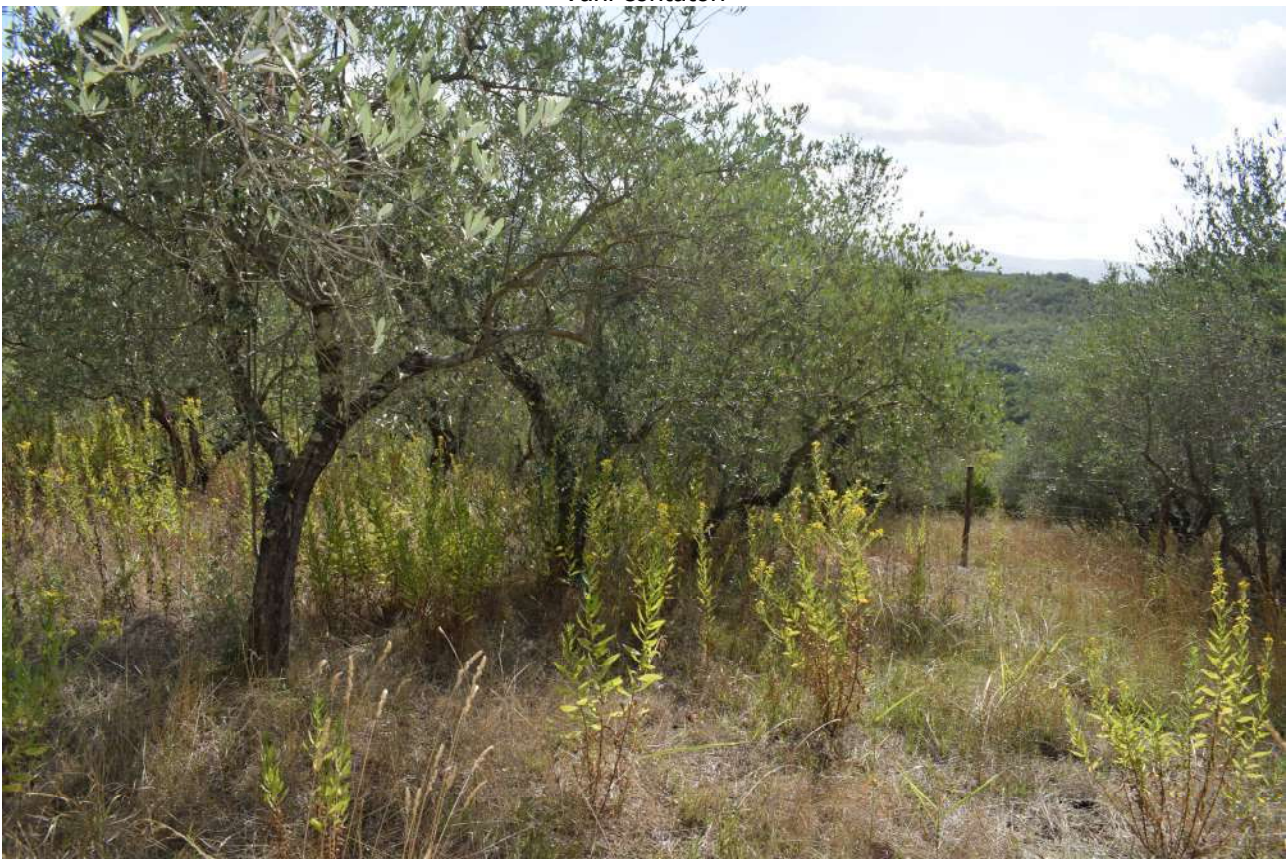
**Foto n. 45 \_ Sopralluogo del 05/10/2021**  
I terreni (part.lla 74) a est

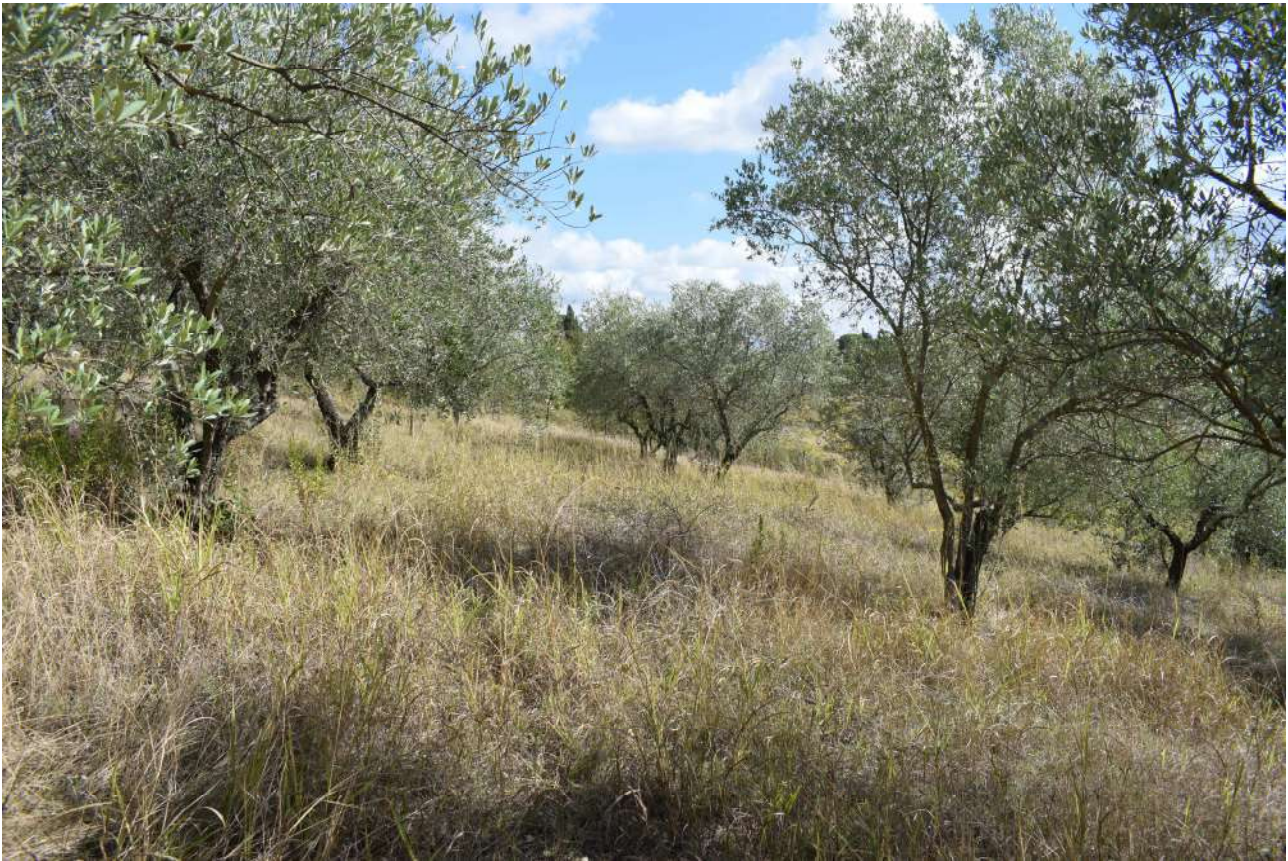
**Foto n. 46 \_ Sopralluogo del 05/10/2021**  
I terreni (part.lla 74) a est. Trattasi di uliveta

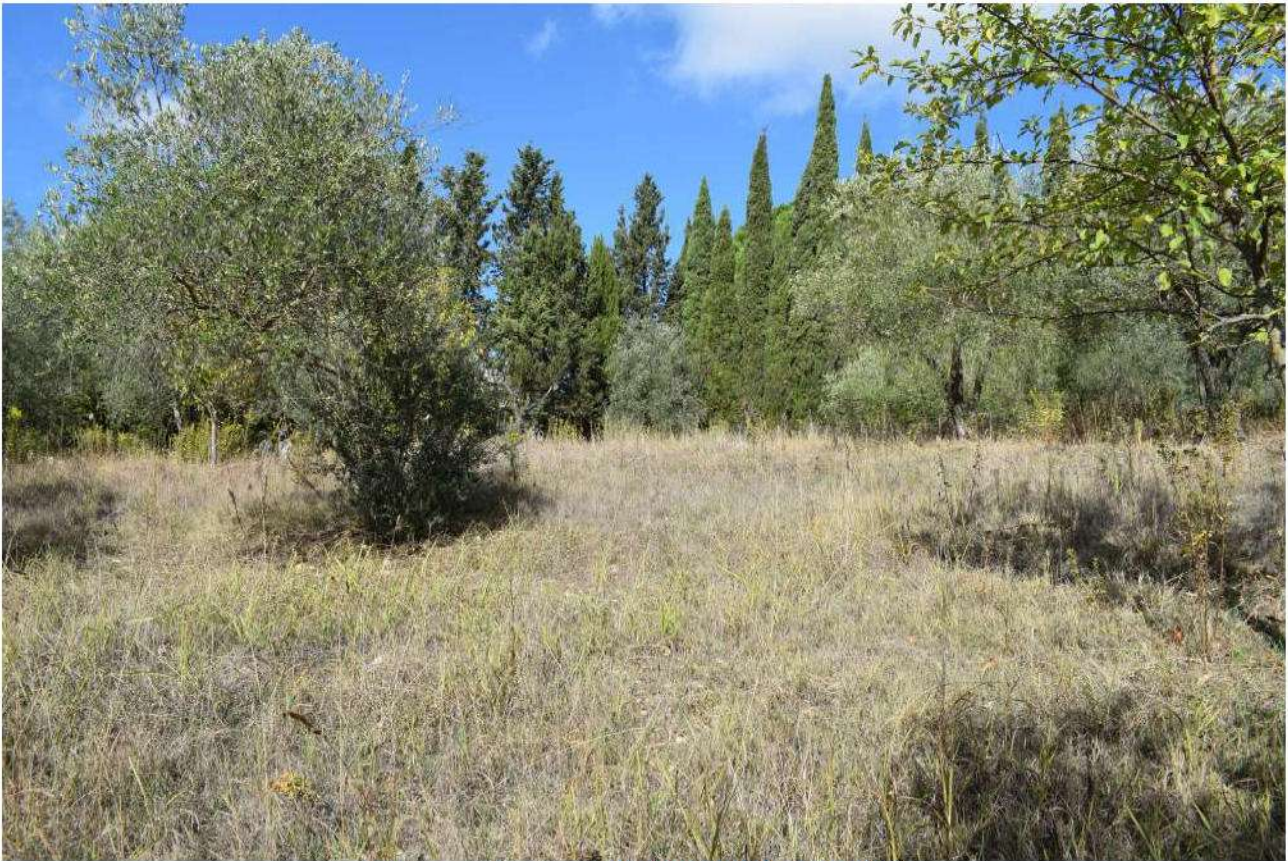
**Foto n. 50 \_ Sopralluogo del 05/10/2021**

Il terreno di cui alla part.lla 74 nei pressi della strada. I cipressi indicano la zona destinata a parcheggio oltre la recinzione

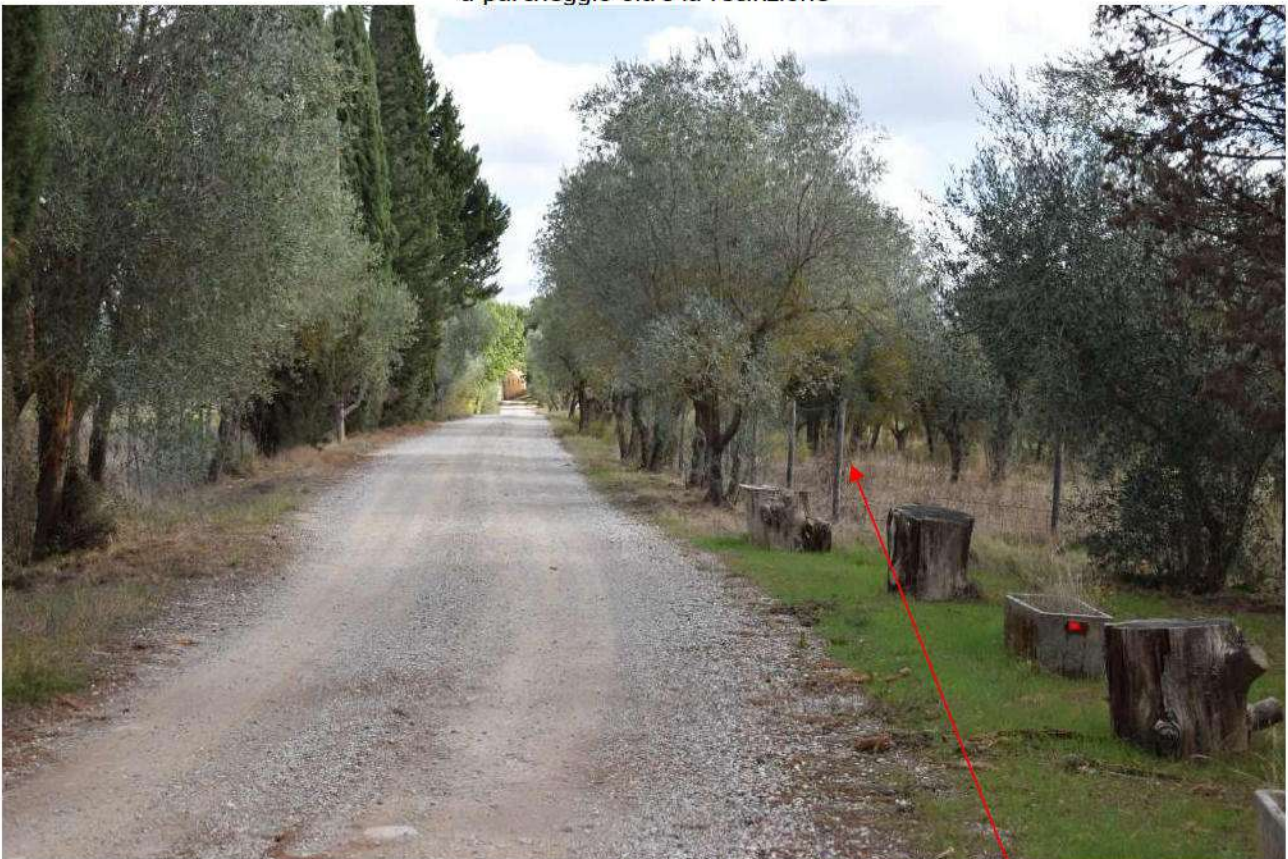
**Foto n. 51 \_ Sopralluogo del 05/10/2021**

La strada bianca di accesso e a dx il terreno di cui alla part.lla 74

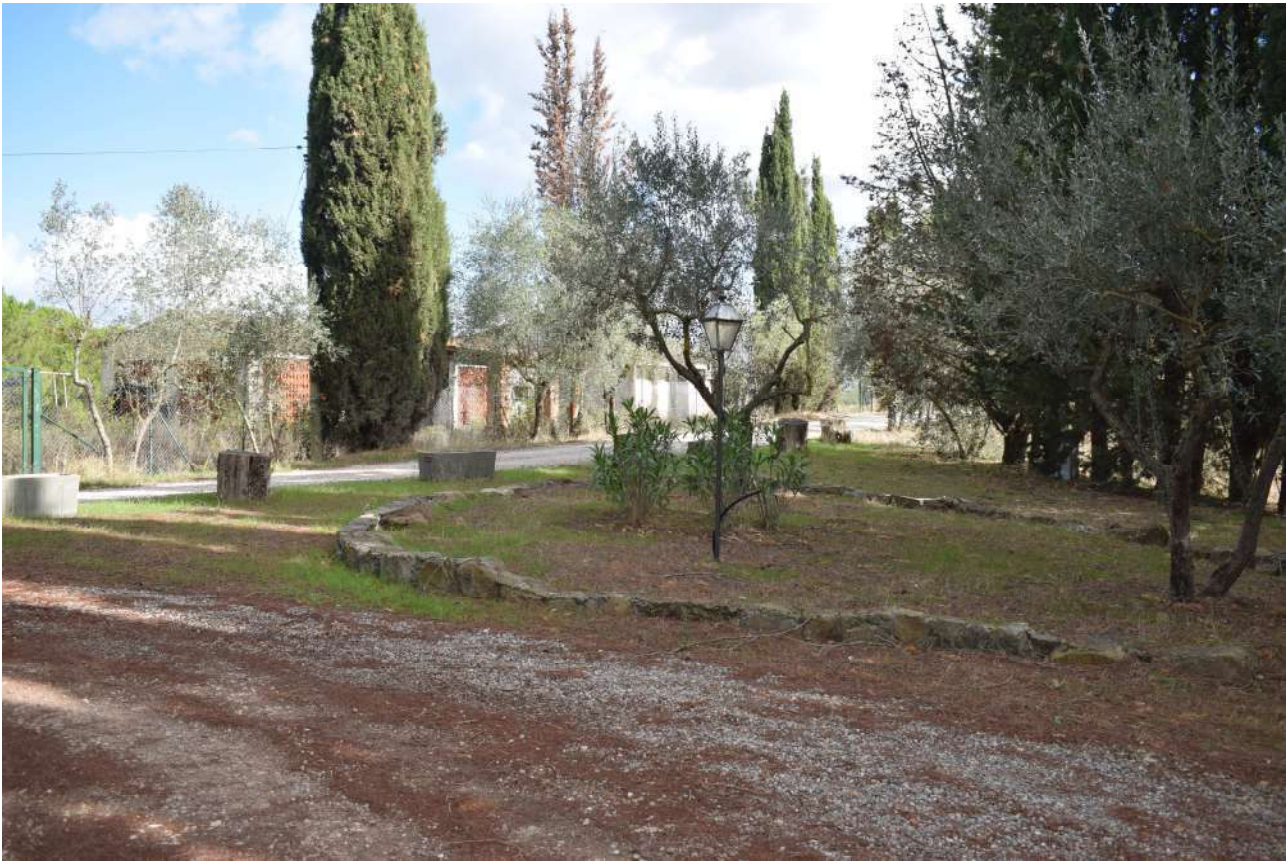
**Foto n. 52 \_ Sopralluogo del 05/10/2021**

L'area esterna alla recinzione e limitrofa alla strada della part.lla 74 utile per parcheggio e spazio manovra

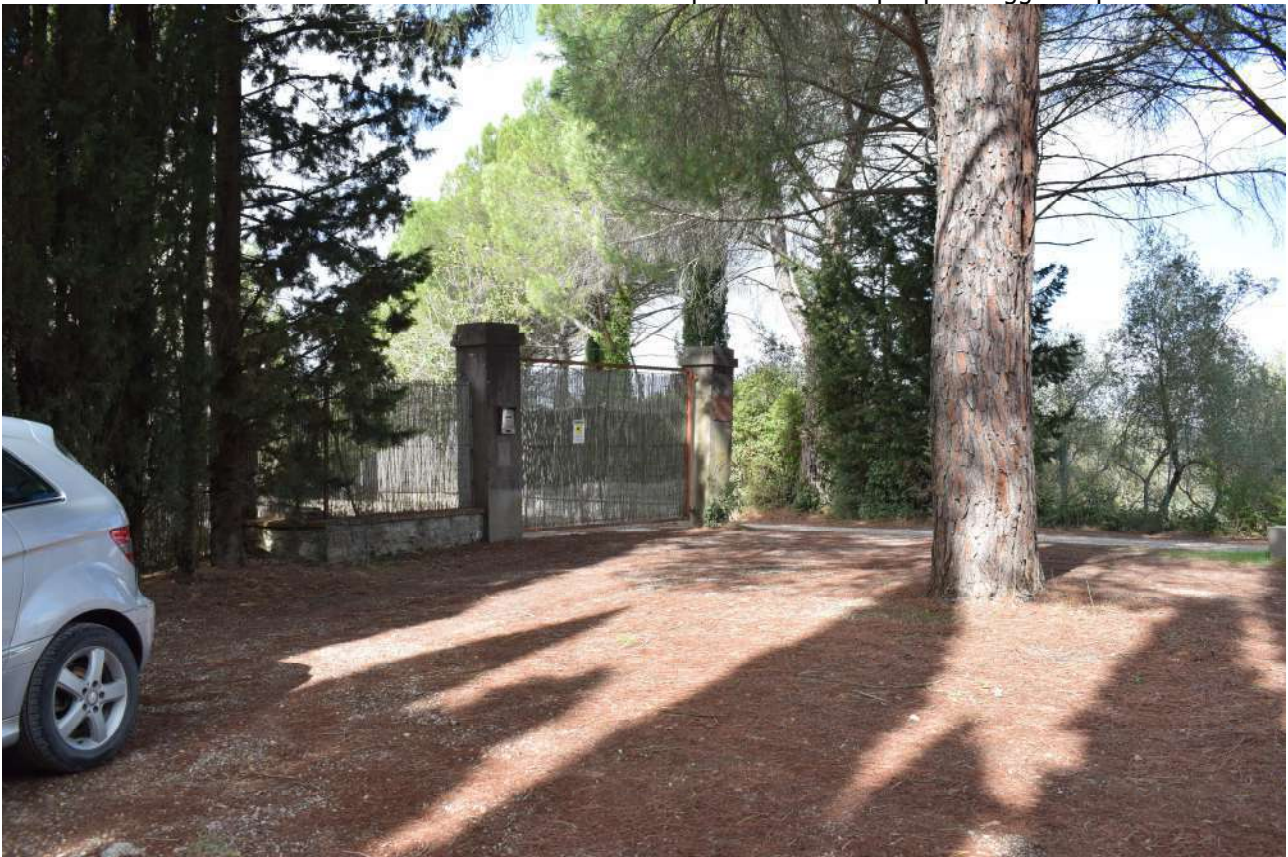
**Foto n. 53 \_ Sopralluogo del 05/10/2021**

L'area esterna alla recinzione e limitrofa alla strada della part.lla 74 utile per parcheggio e spazio manovra con il cancello di accesso alla villa
