**Foto n. 1 \_ Tratto da google maps**

**Foto n. 2 \_ Sopralluogo del 05/10/2021**

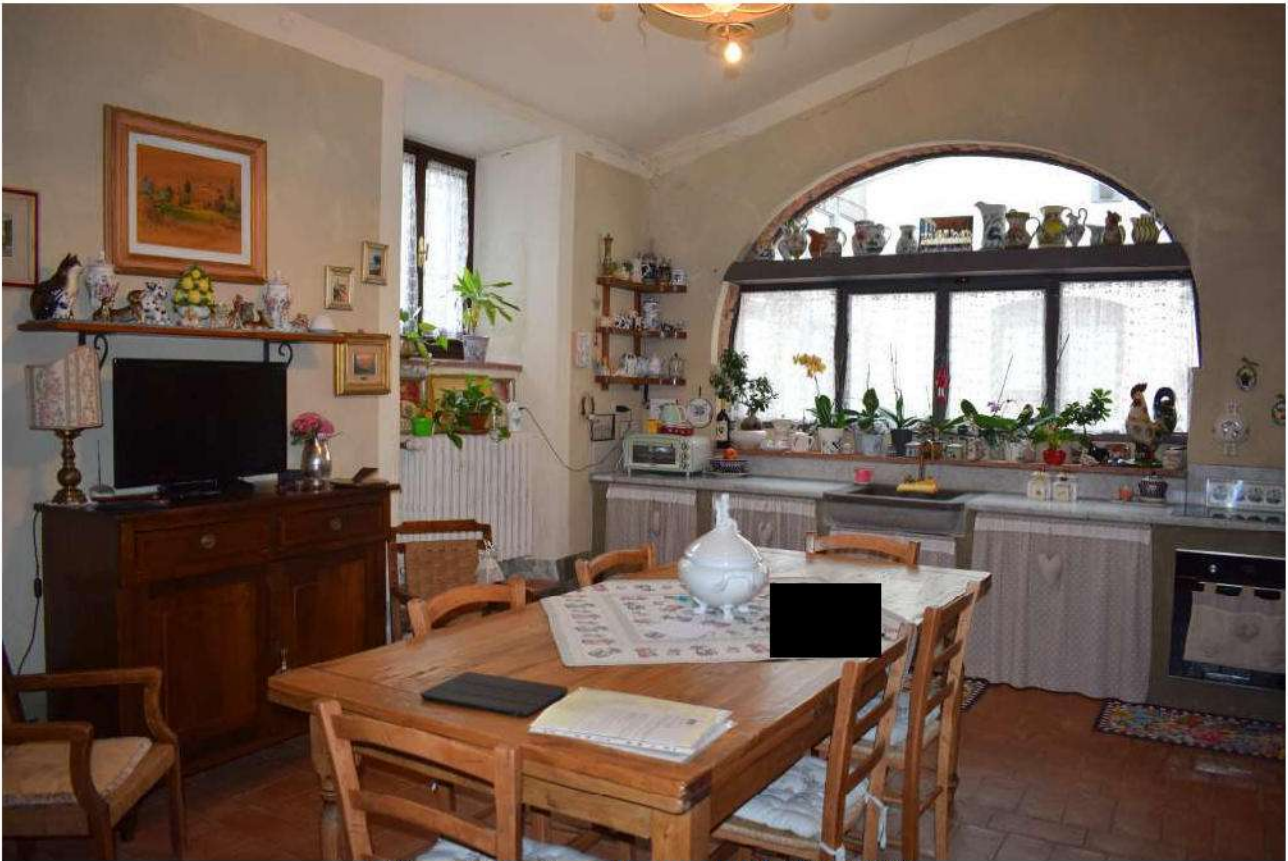
**Foto n. 57 \_ Sopralluogo del 05/10/2021**

La cucina (porzione Sig.ra [redacted]) con la finestra ad arco che si affaccia sulla veranda

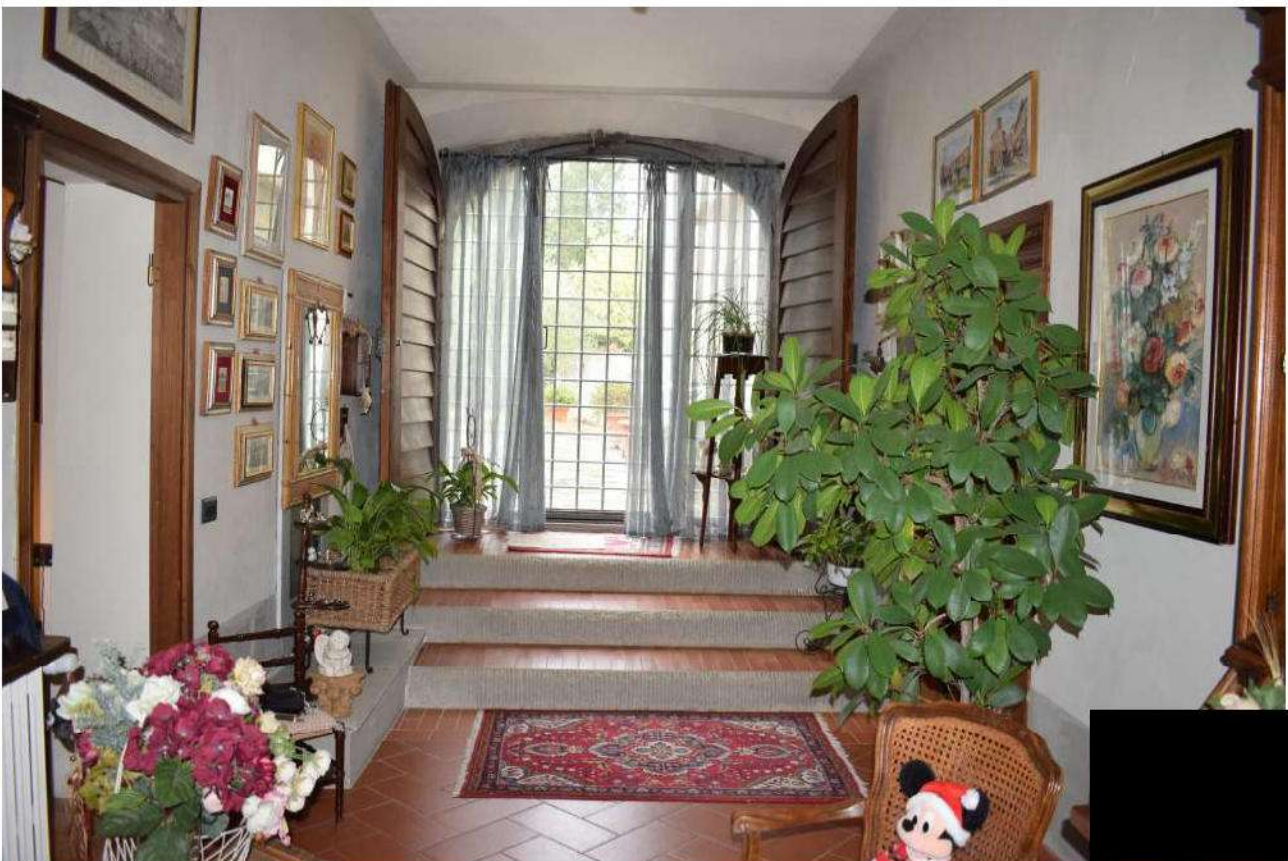
**Foto n. 60 \_ Sopralluogo del 05/10/2021**

Ingresso con portale ad arco adiacente al sub 501 (vedasi foto n. 5). A sx la porta di accesso al magazzino

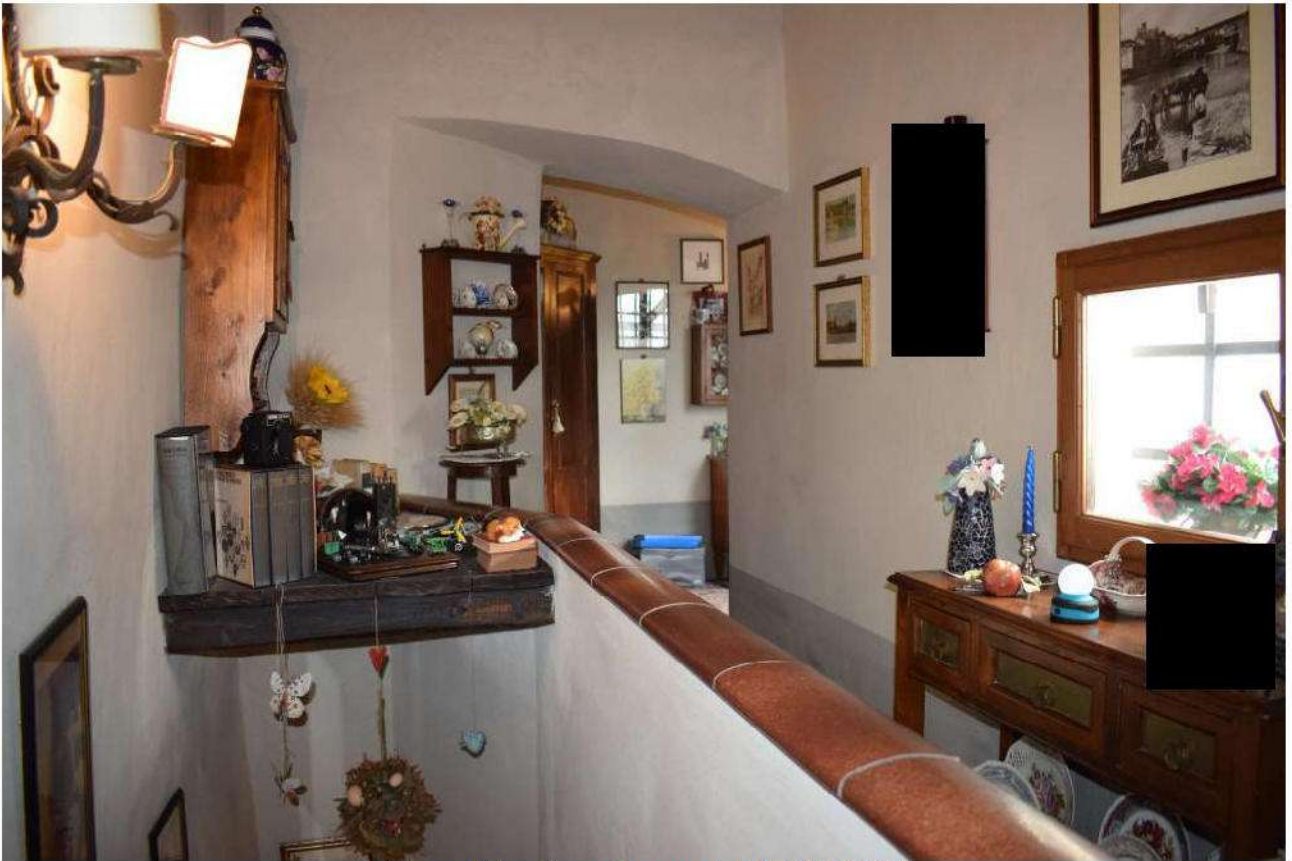
**Foto n. 65 \_ Sopralluogo del 05/10/2021**

Piano primo: disimpegno

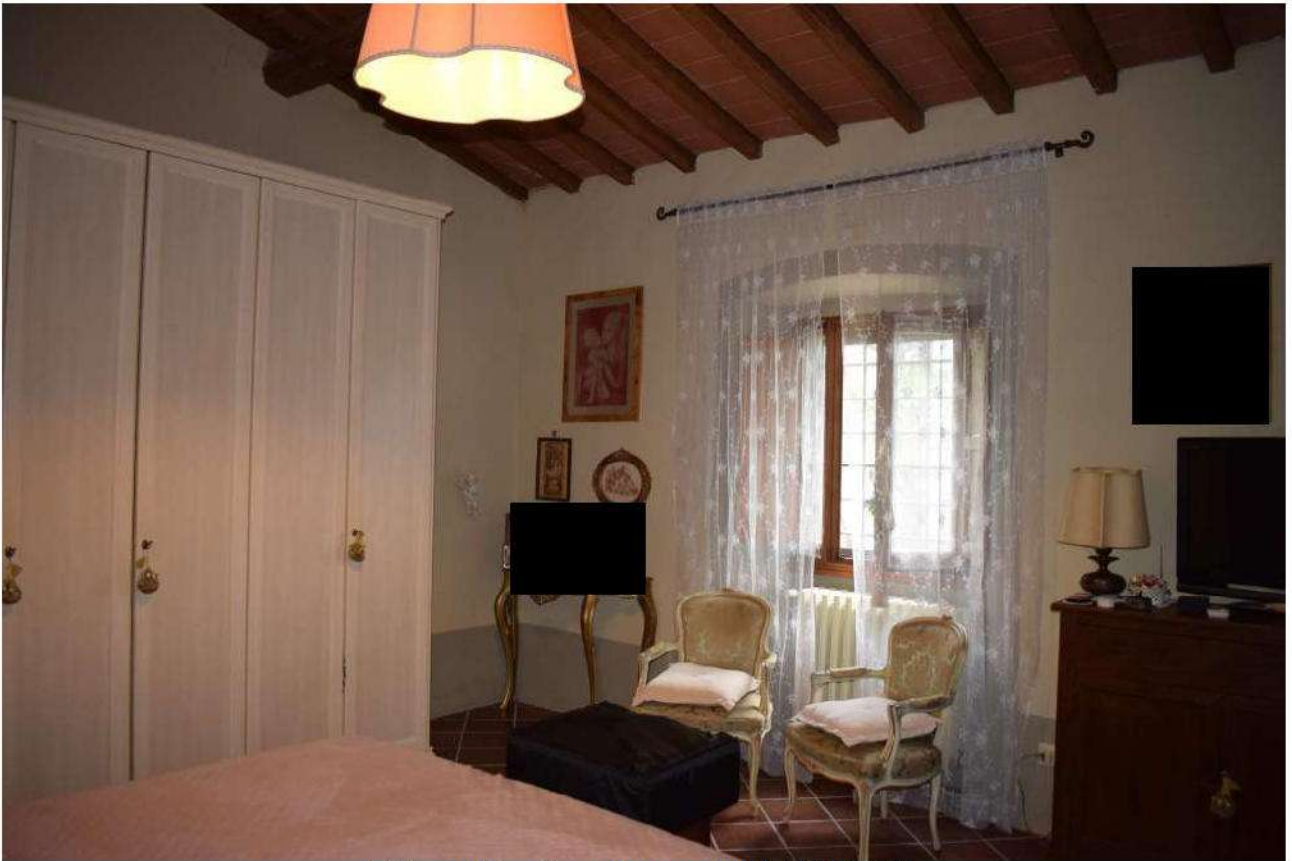
**Foto n. 67 \_ Sopralluogo del 05/10/2021**

Piano primo: camera
