LOTTO 1-2
ALLEGATO 2

L.G. N. 23/2025 – TRIBUNALE DI CUNEO

RELAZIONE FOTOGRAFICA

GEOLOCALIZZAZIONE , Regione Colombero 15/a – Beinette (CN)

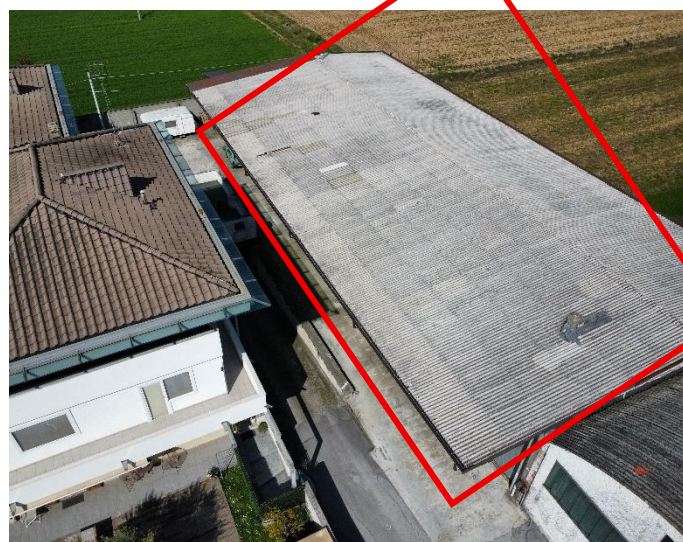
Figura: Porzione di capannone , bene 4, ricadente nel LOTTO 1

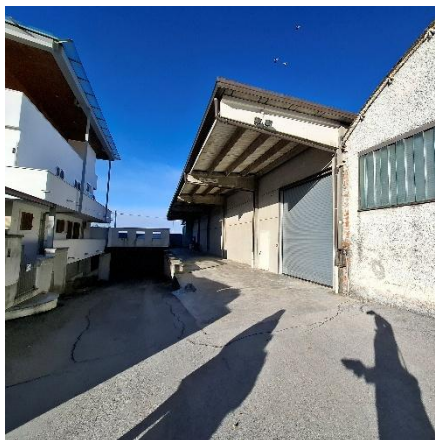
Figura: struttura leggera di divisione, oggetto di demolizione o regolarizzazione
