Allegato 8

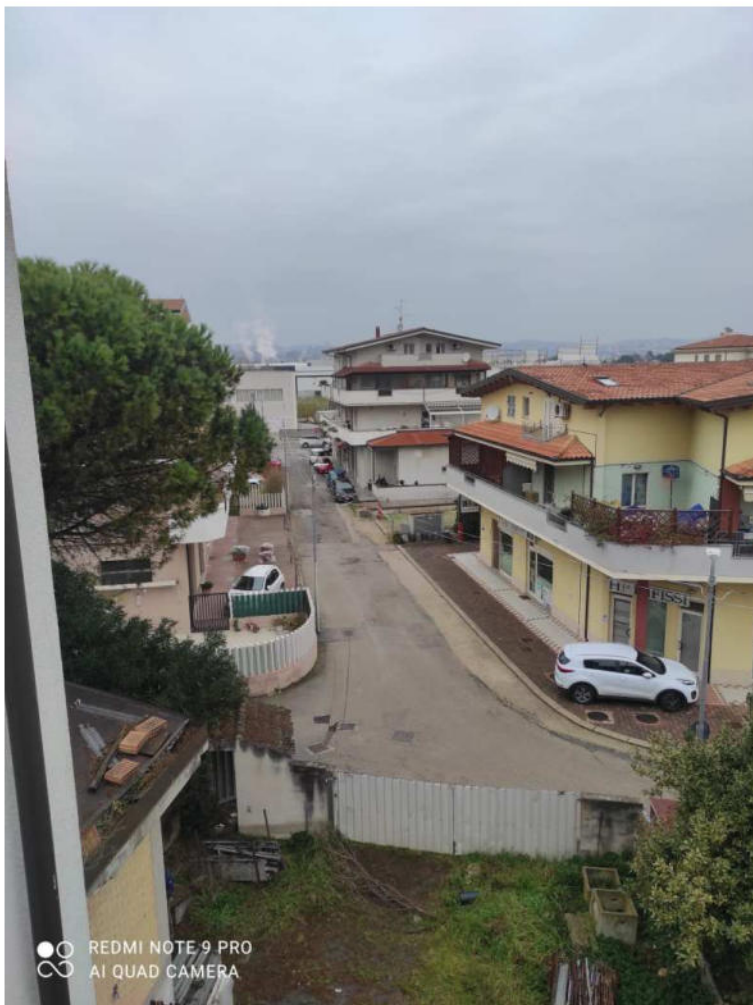
Foto n.11: veduta verso via Donizetti;

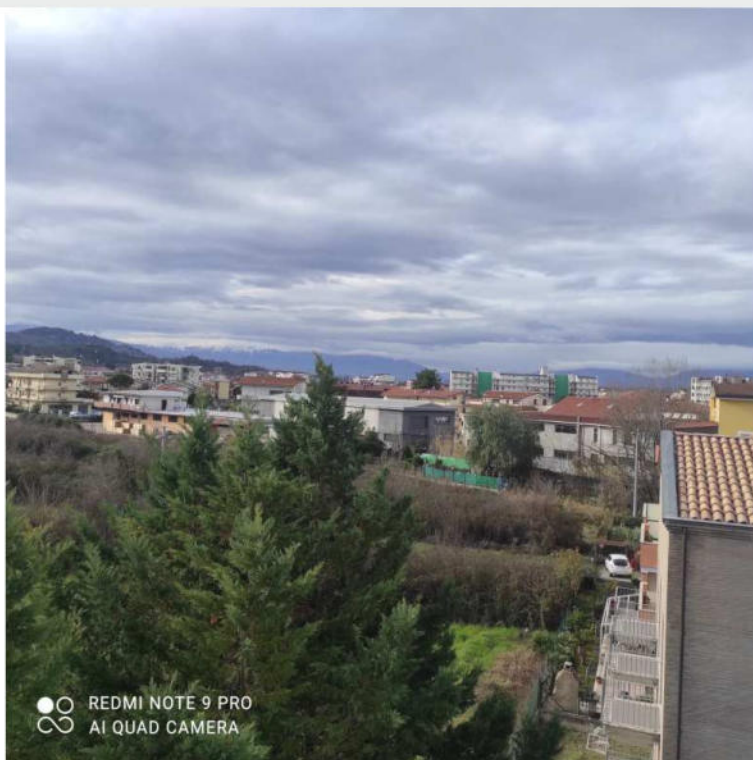
Foto n.12: veduta verso Ovest;

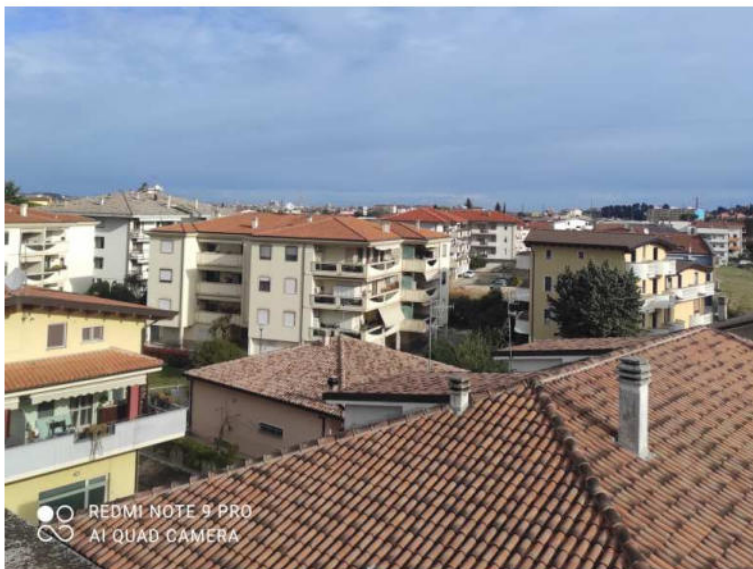
Foto n.13: veduta verso Est;

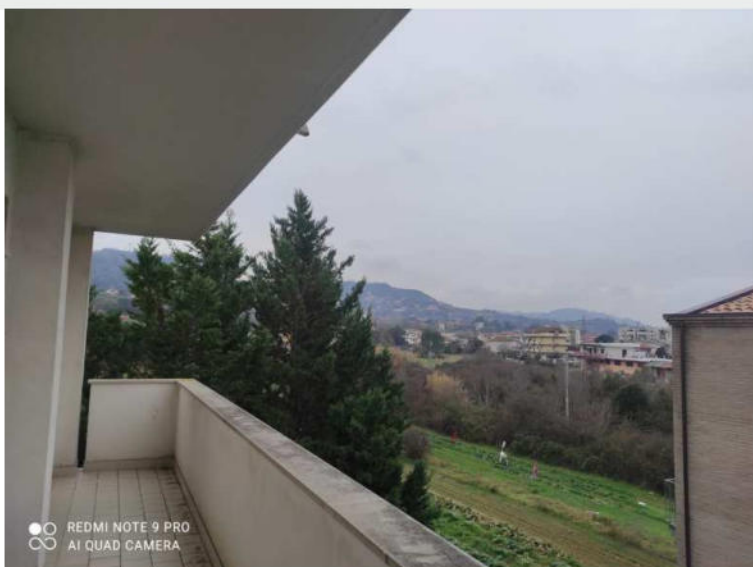
Foto n.14: veduta verso Sud-Ovest;

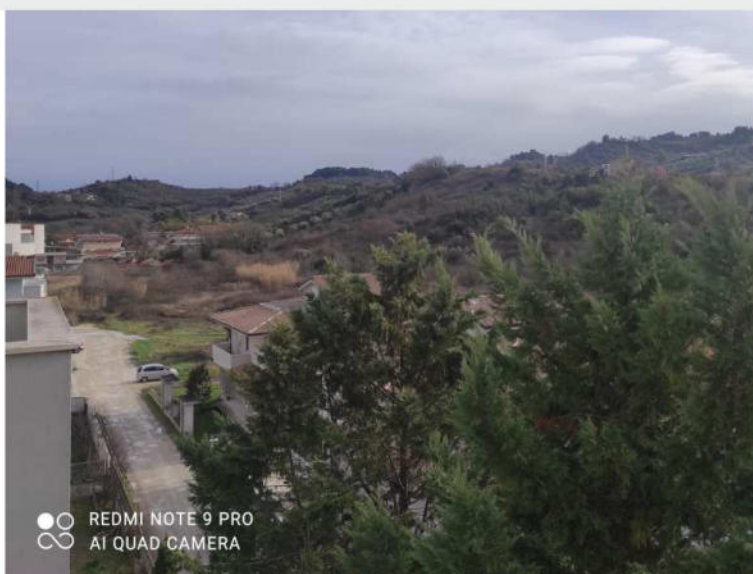
Foto n.15: veduta verso Sud;

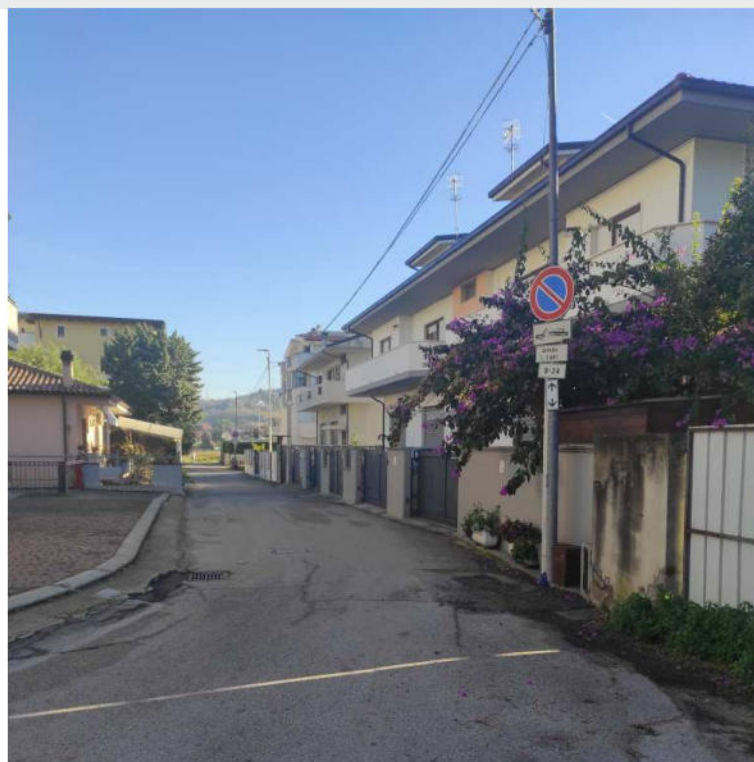
Foto n.17: vista sulla porzione di corte esclusiva posta oltre la recinzione occupata dalla sede stradale di via Donizetti;

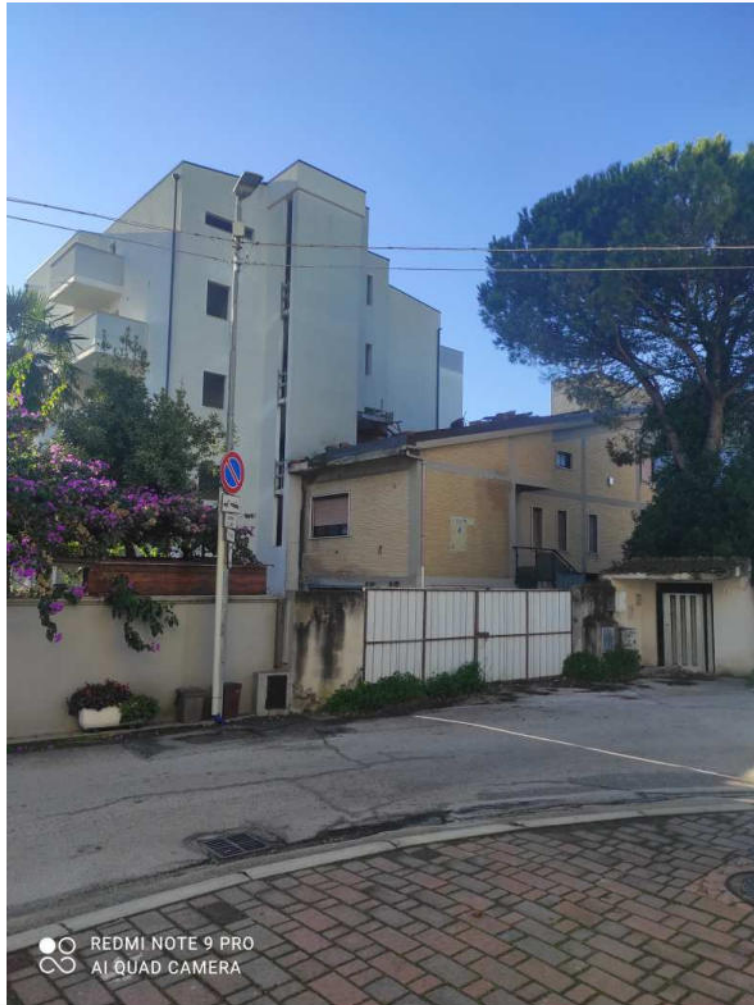
**Foto n.18:** vista sulla porzione di corte esclusiva posta oltre la recinzione occupata dalla sede stradale di via Donizetti;

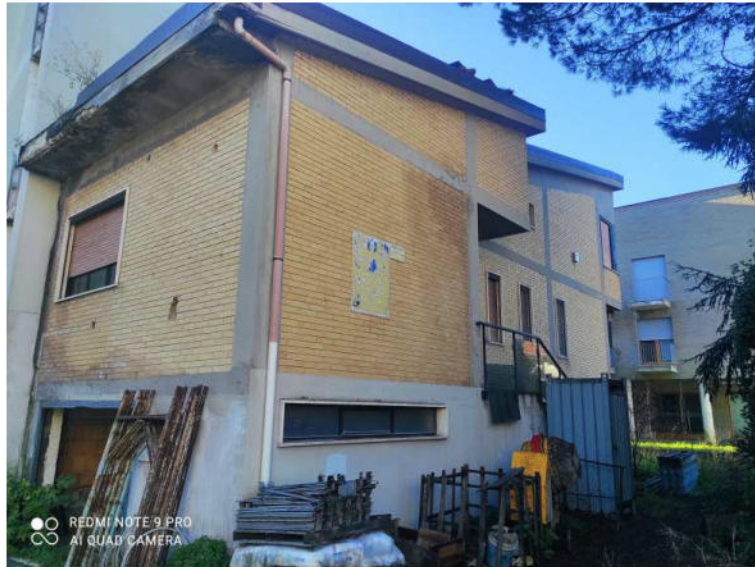
Foto n.20: veduta esterna del villino;

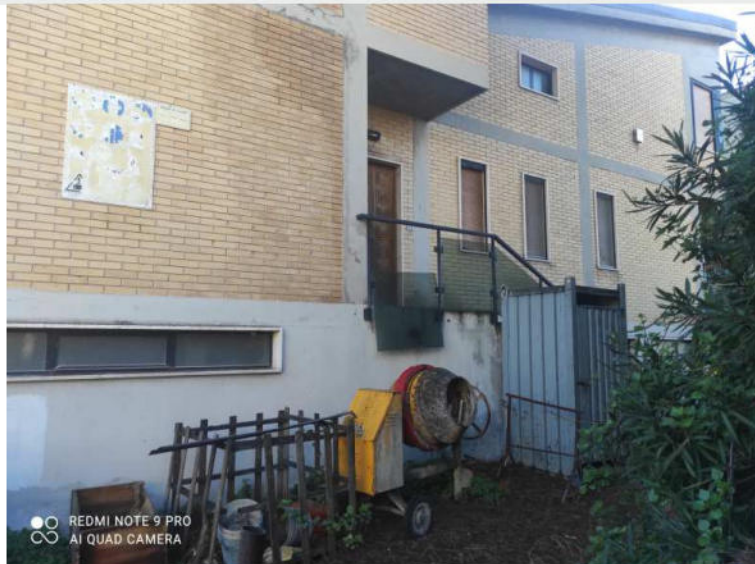
Foto n.21: veduta esterna del villino verso l'ingresso;

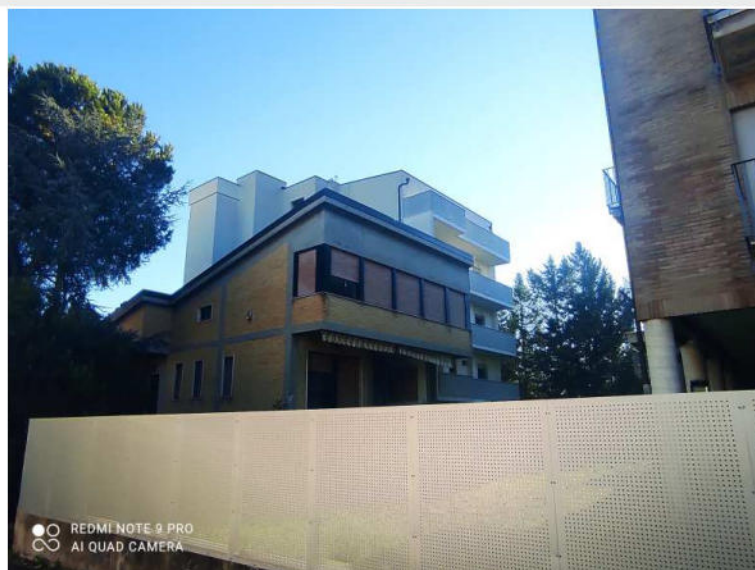
Foto n.22: prospetto lato Sud-Ovest;

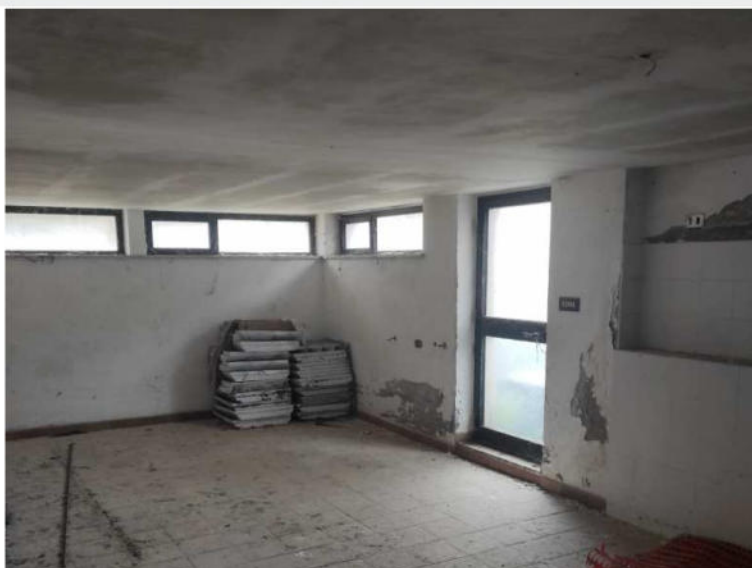
Foto n.27: veduta interna del magazzino verso il portone d'ingresso;

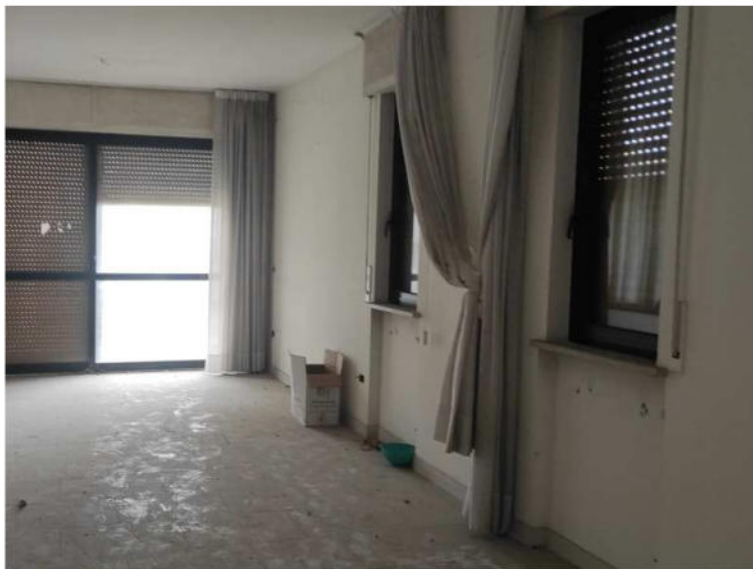
Foto n.30: soggiorno;

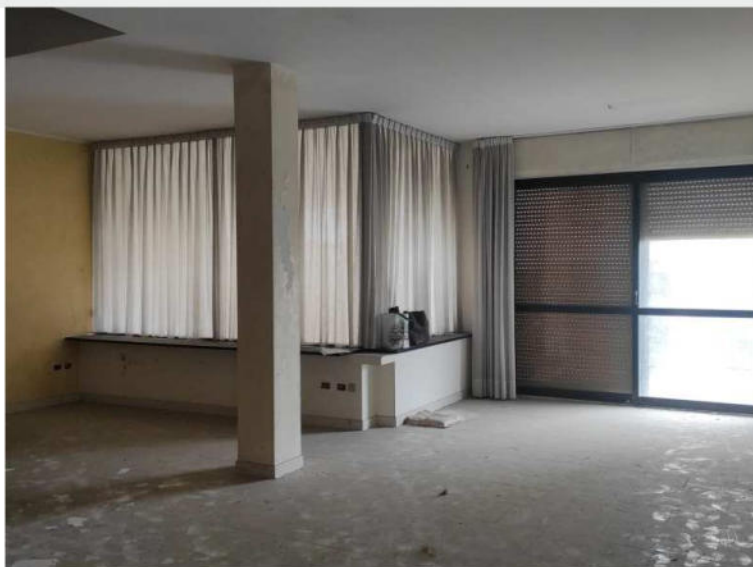
Foto n.31: soggiorno;

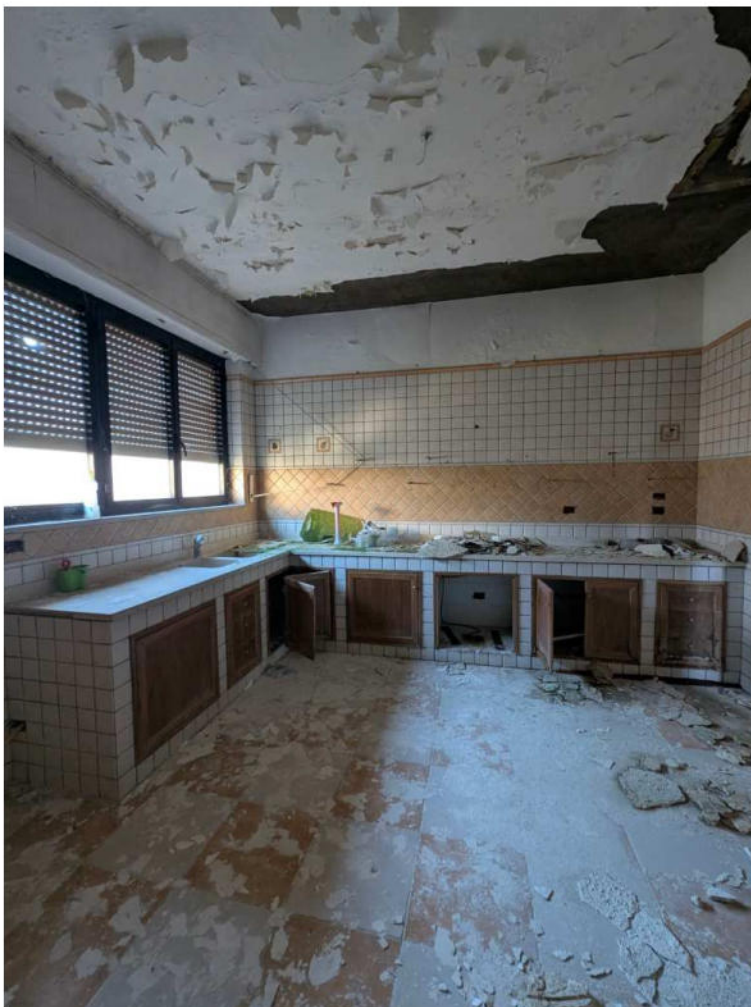
Foto n.33: cucina;

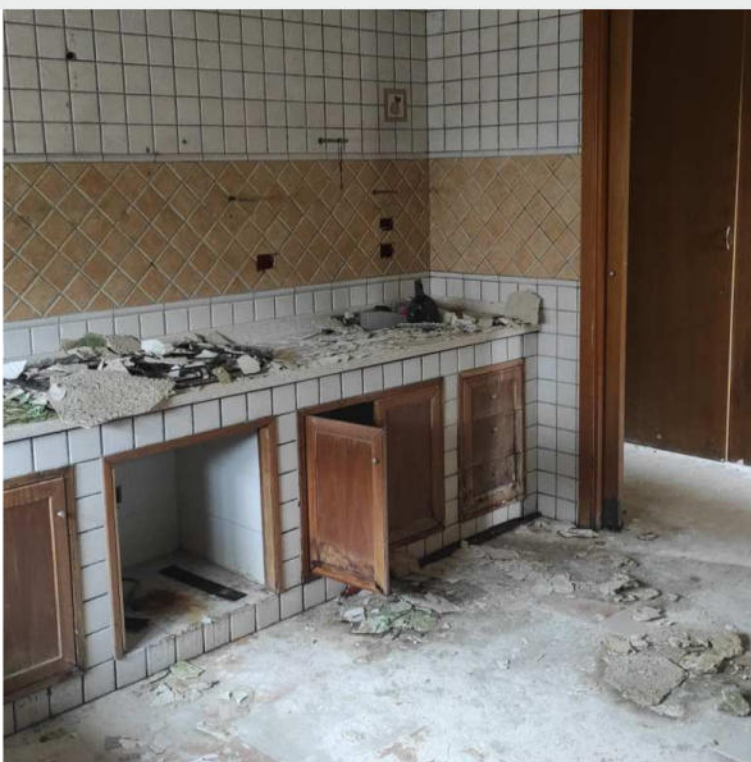
Foto n.34: particolare della cucina in muratura;

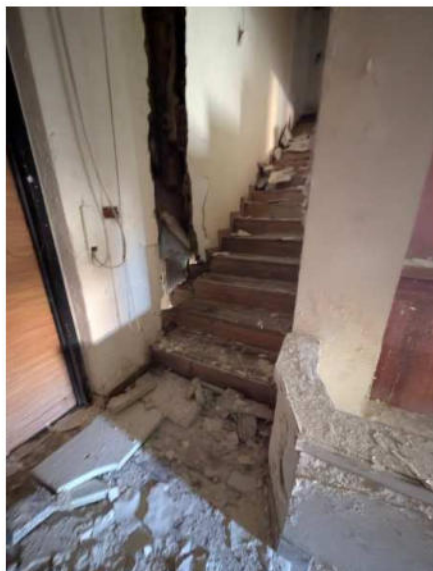
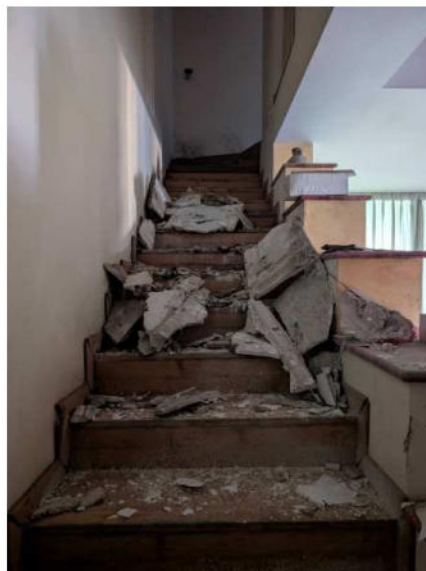
Foto n.ri 35-36: scala interna di accesso al piano sottotetto;

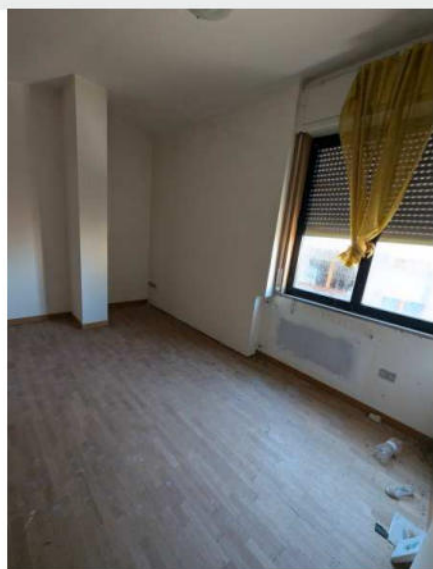
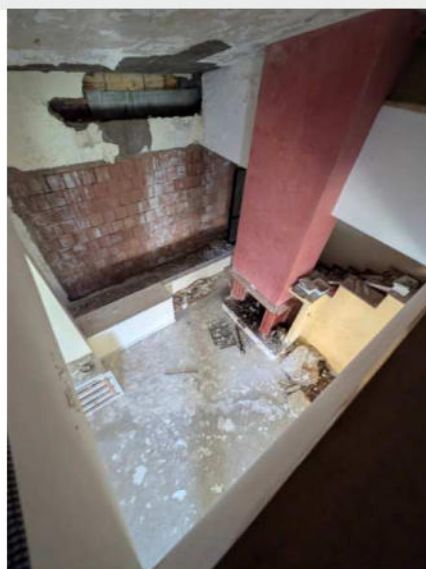
Foto n.ri 37-38: veduta verso le camere e verso il disimpegno del piano sottotetto;

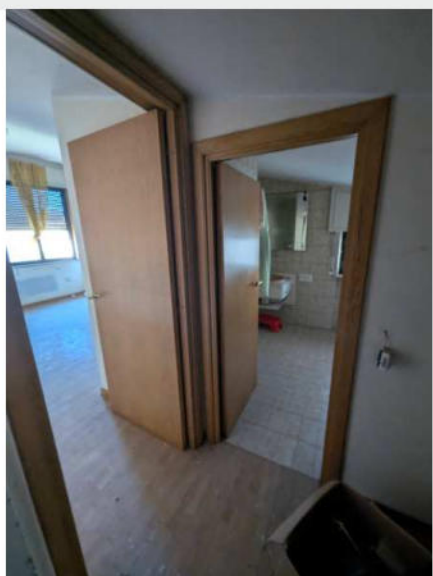
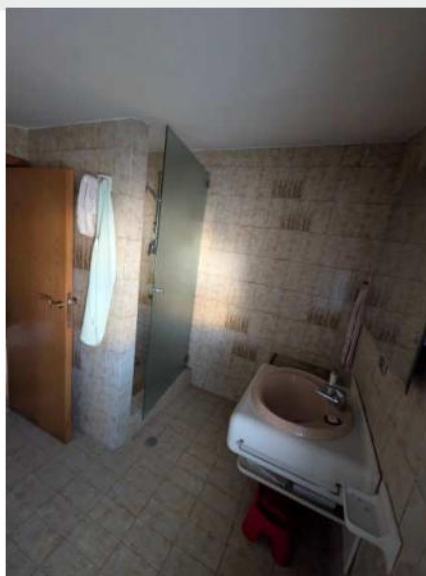
Foto n.39-40: disimpegno della camera e del bagno al piano sottotetto;

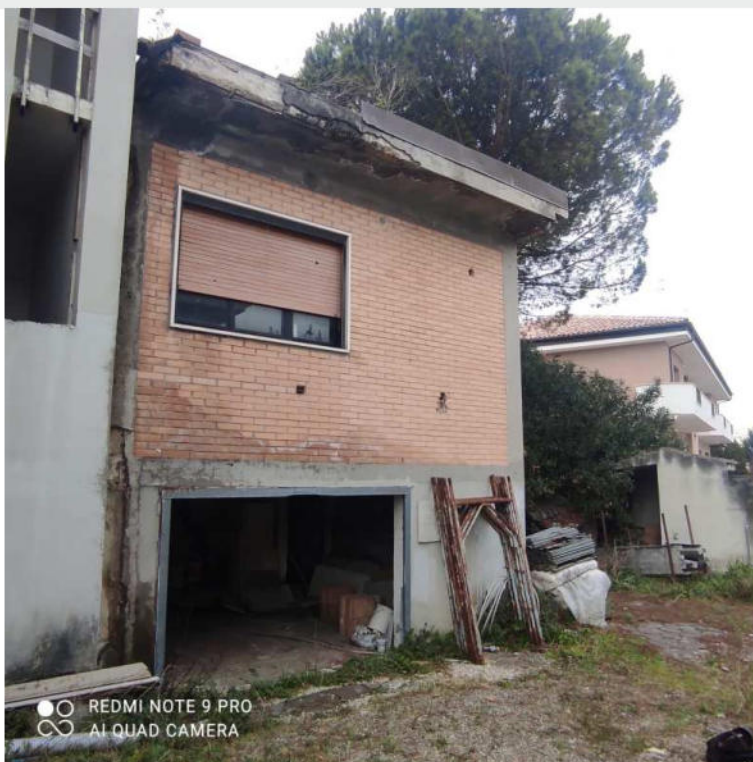
Foto n.42: ingresso autorimessa privata;

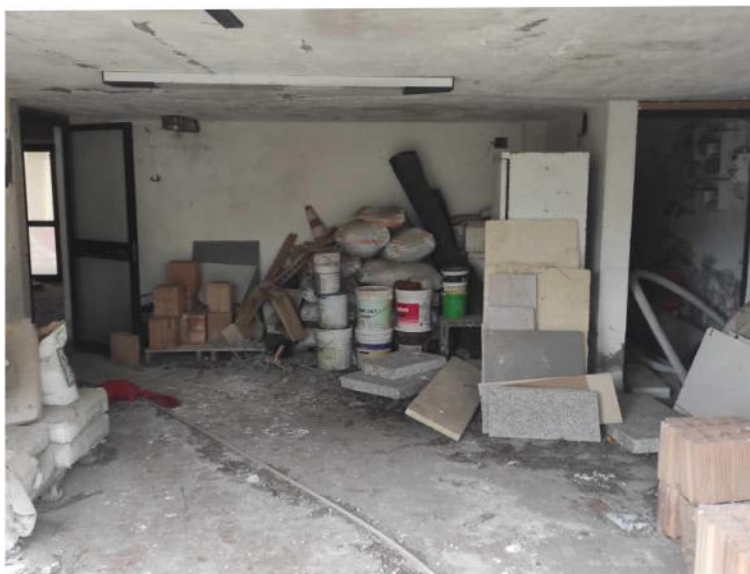
Foto n.43: veduta interna del locale ad uso autorimessa;

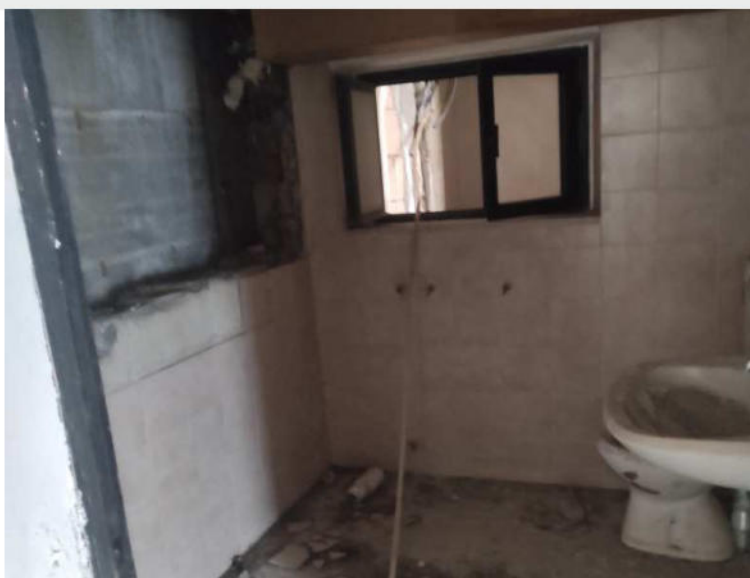
Foto n.45: servizio igienico di pertinenza del garage;

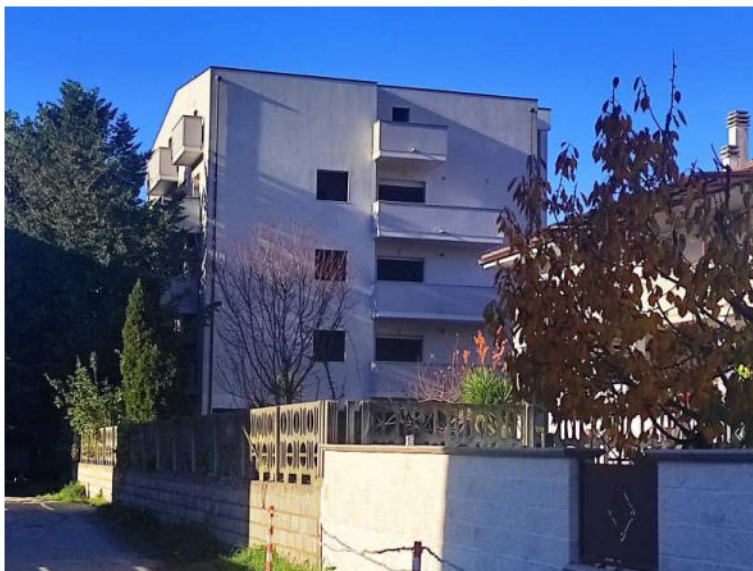
Foto n.48: prospetto lato Nord-Est;

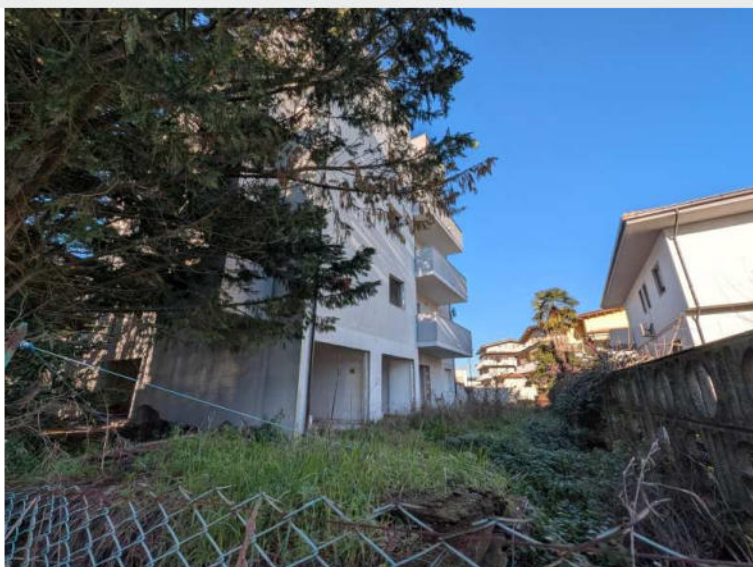
Foto n.49: porzione di corte verso Nord-Est;

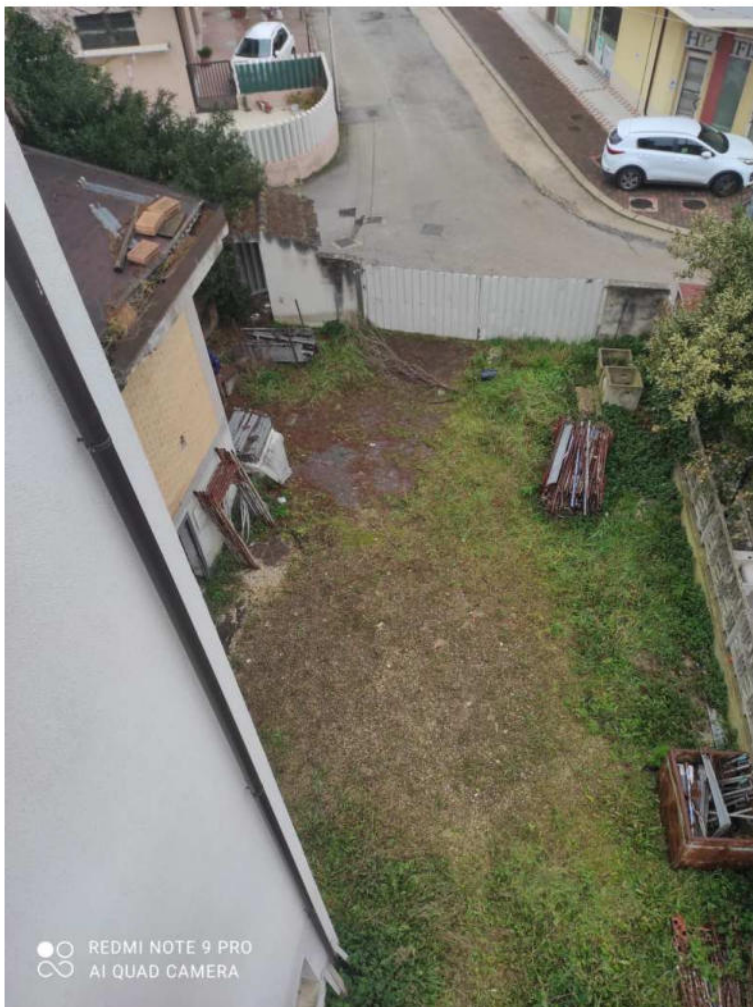
Foto n.51: porzione di corte antistante l'edificio;

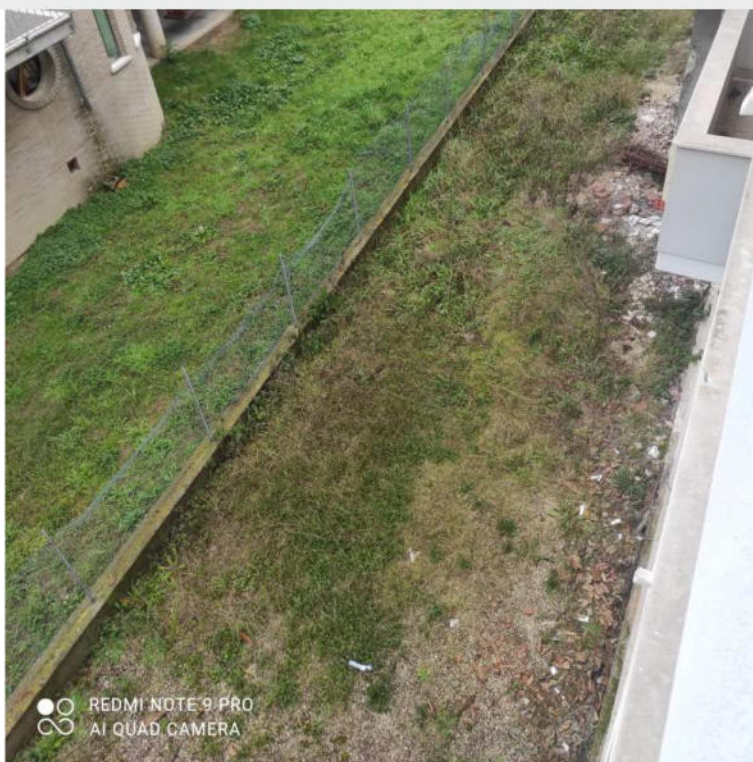
Foto n.52: porzione di corte lato Sud-Ovest;

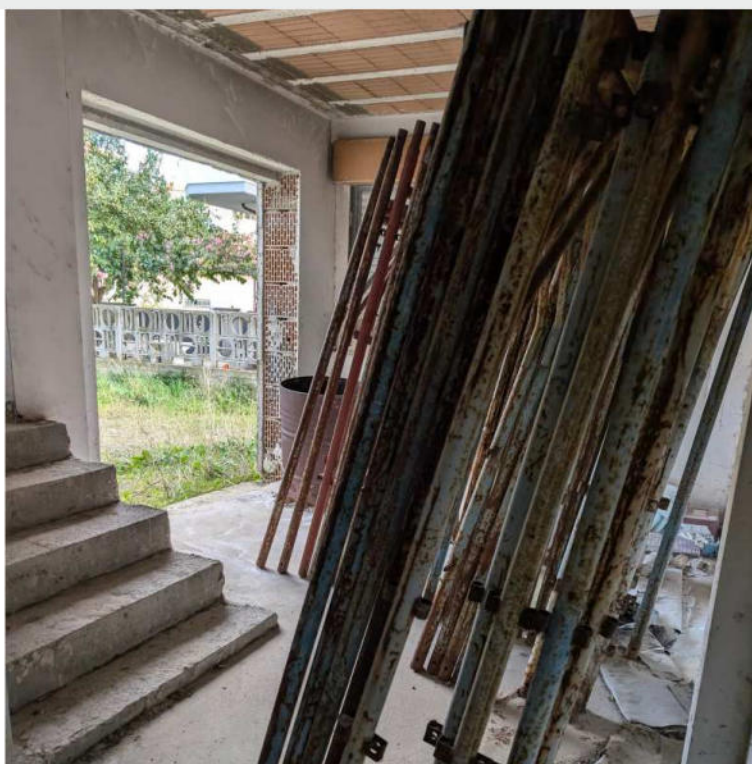
Foto n.57: androne d'ingresso;

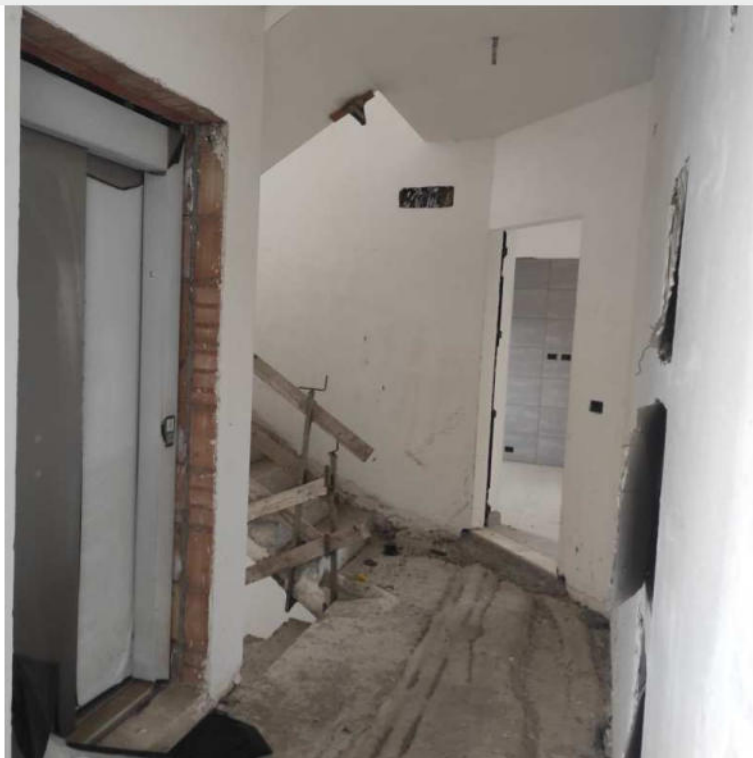
Foto n.59: vano scala e ascensore;

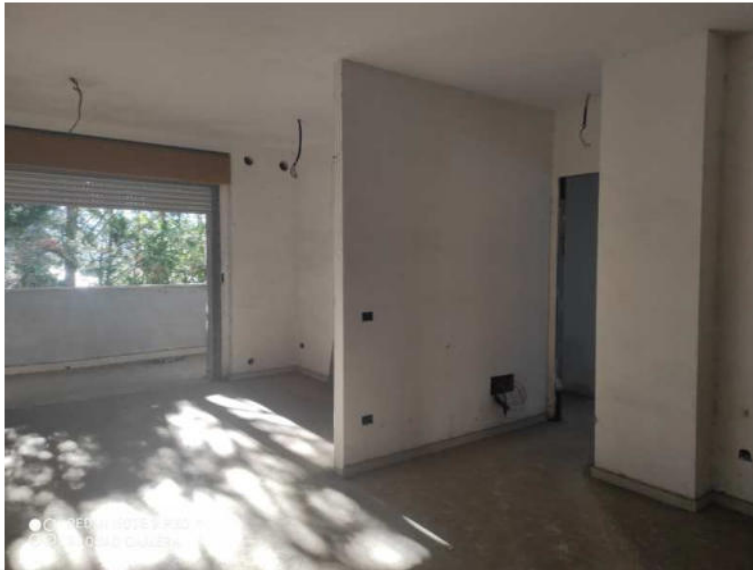
Foto n.60: veduta del soggiorno e dell' angolo cottura dell'unità abitativa identificata con l'interno 2;

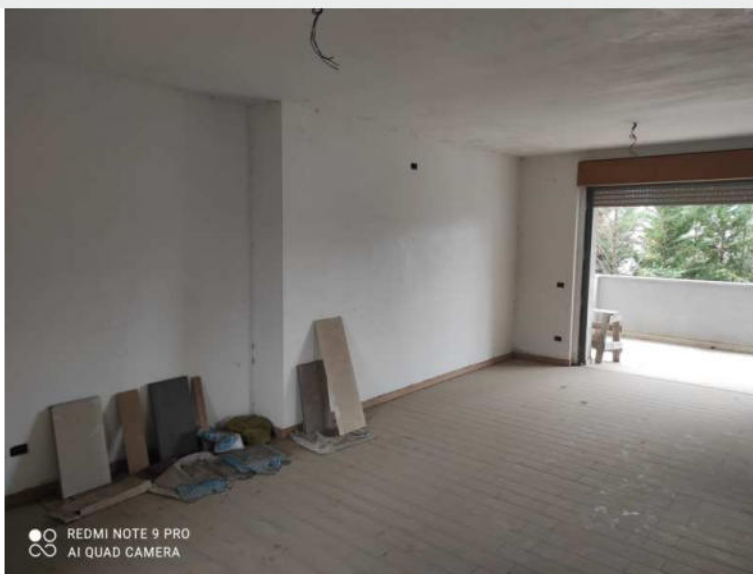
Foto n.62: veduta del soggiorno dell'unità abitativa identificata con l'interno 6;

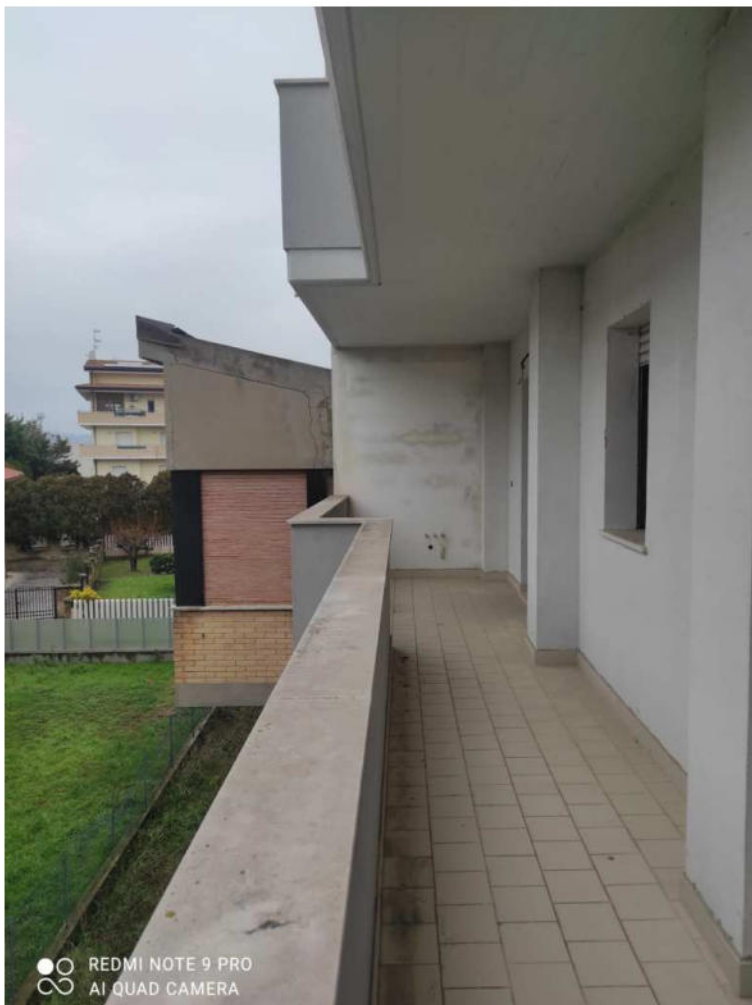
Foto n.67: balcone con affaccio verso Sud-Ovest;

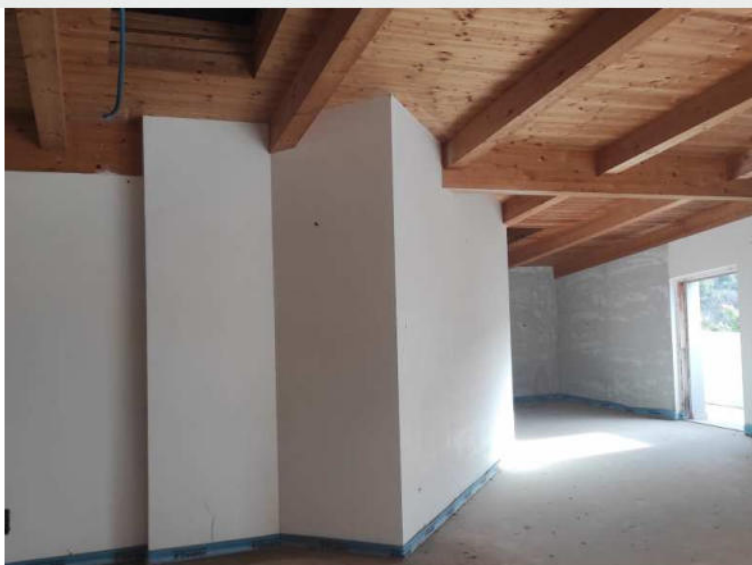
Foto n.70: vista della zona soggiorno (piano sottotetto);

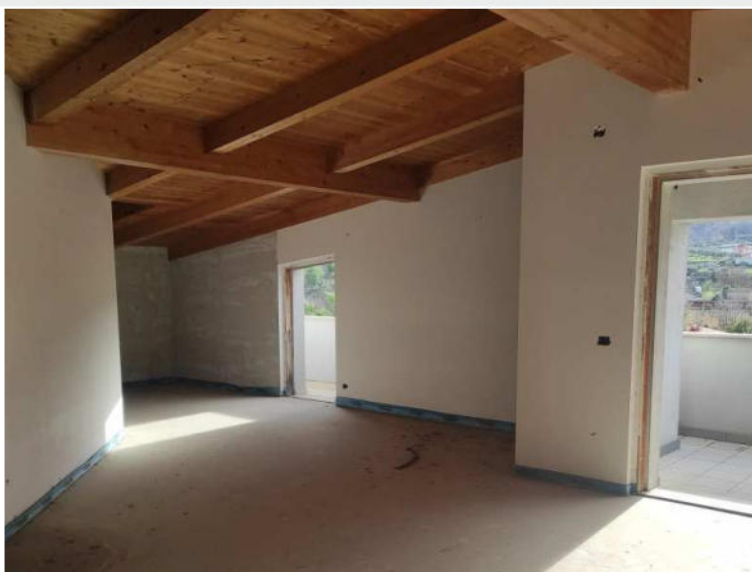
Foto n.71: vista verso la cucina (piano sottotetto);
