TRIBUNALE ORDINARIO - POTENZA

107/2024

CONSULENZA ESTIMATIVA GIUDIZIARIA

del 28/04/2025

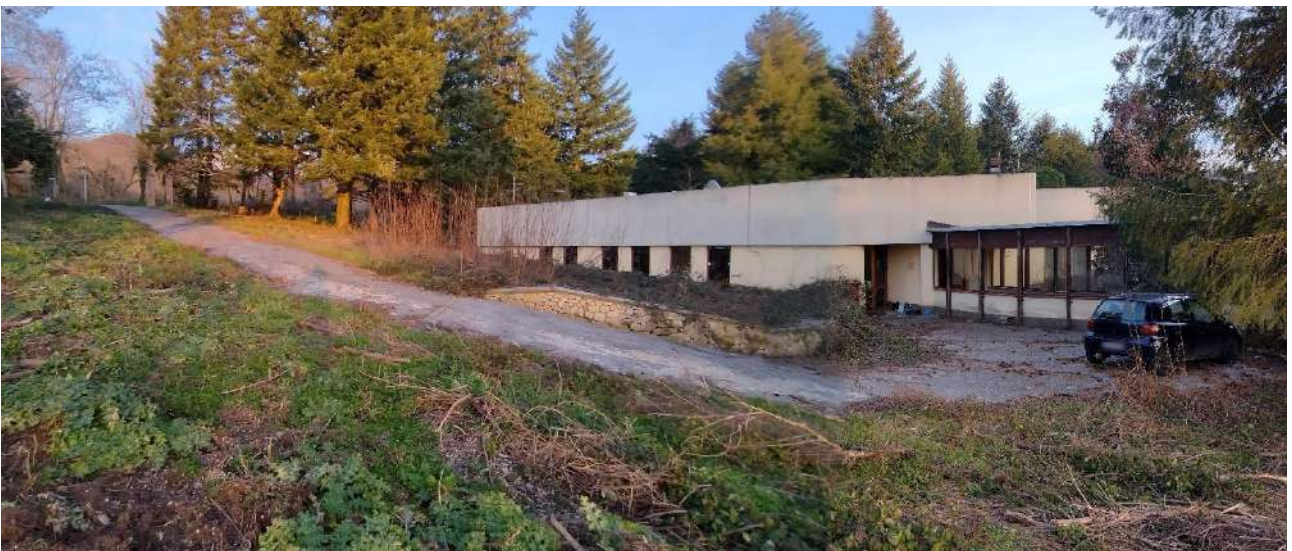
Figura 17. Lotto 1. Prospetto ovest.

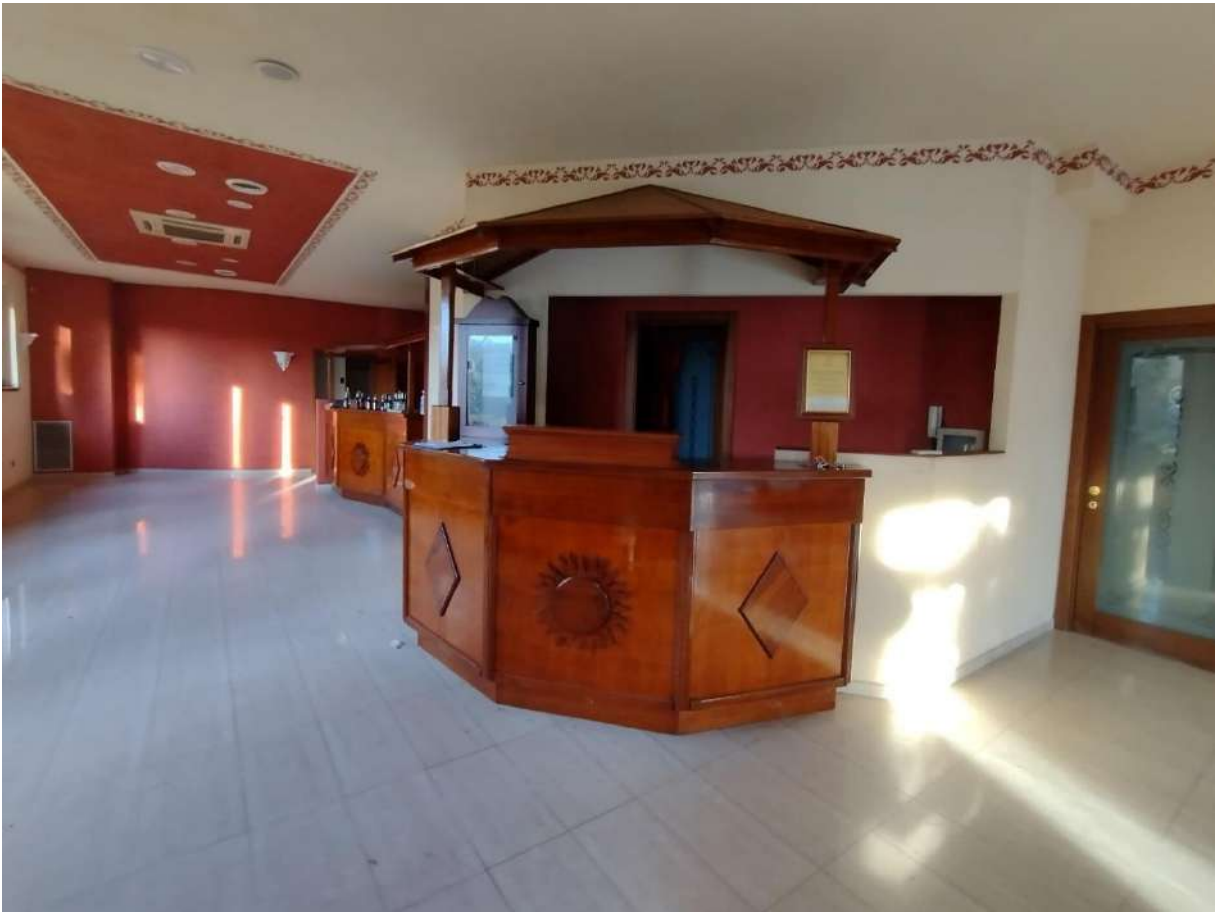
Figura 18. Lotto 1. Hall.

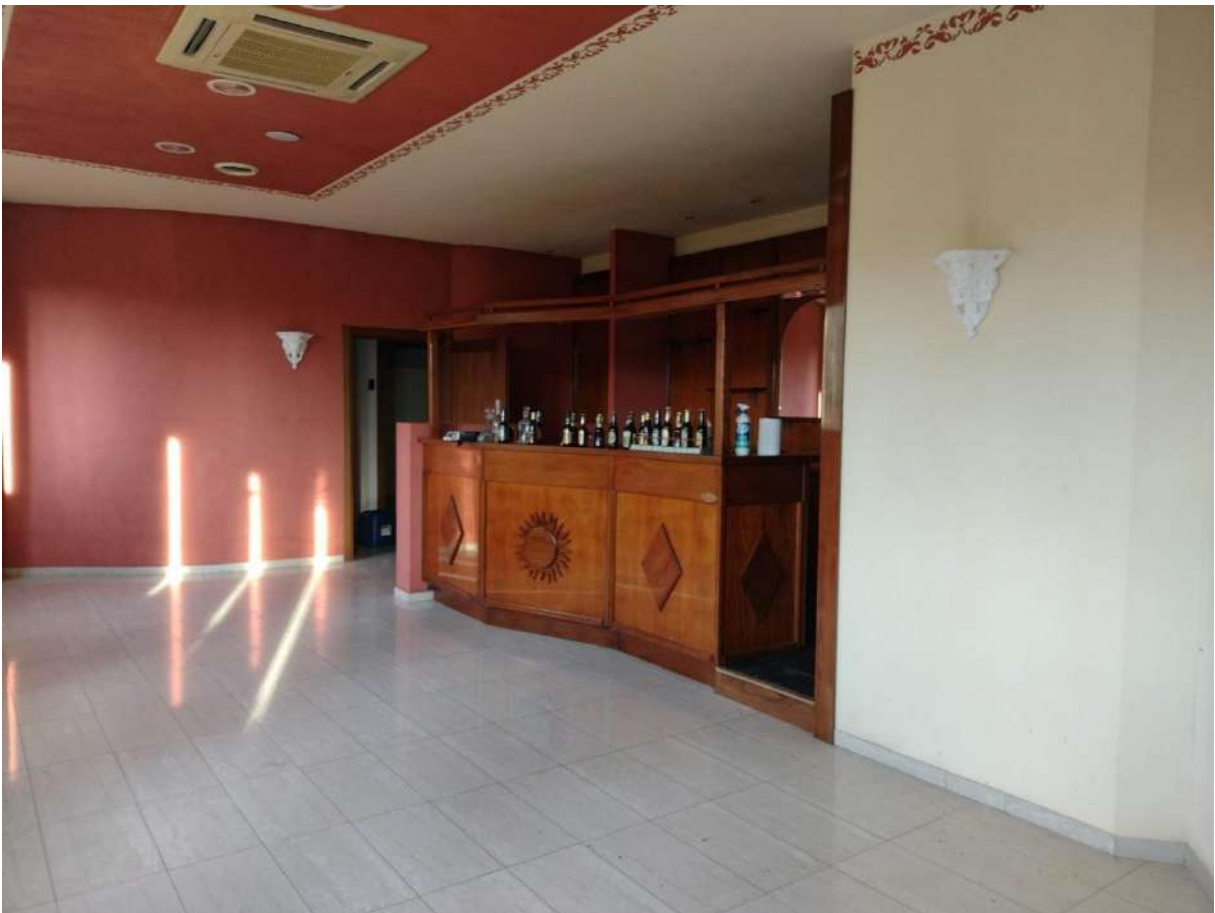
Figura 19. Lotto 1. Bar.

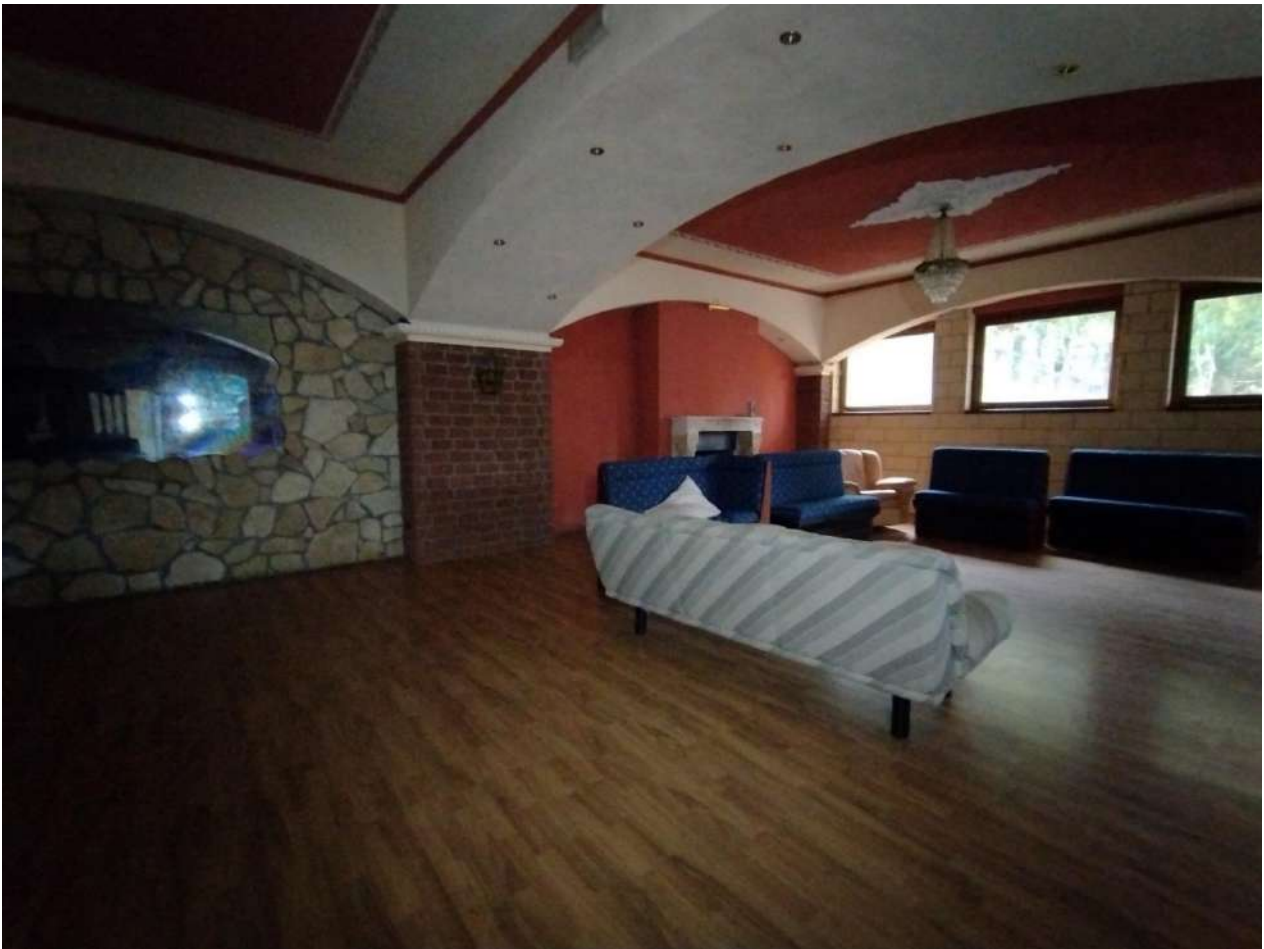
Figura 21. Zona ristorante.

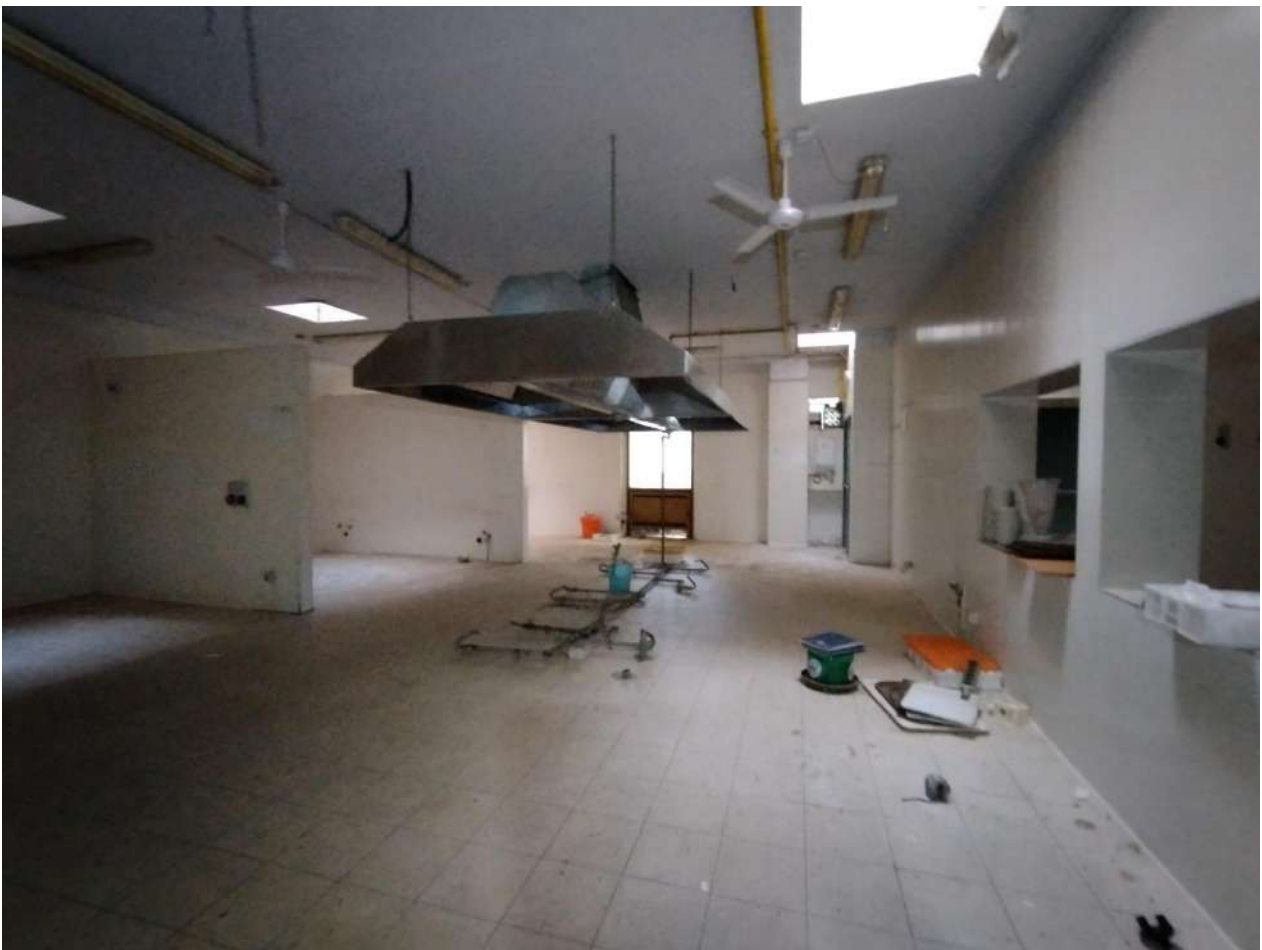
Figura 22. Lotto 1. Cucina.

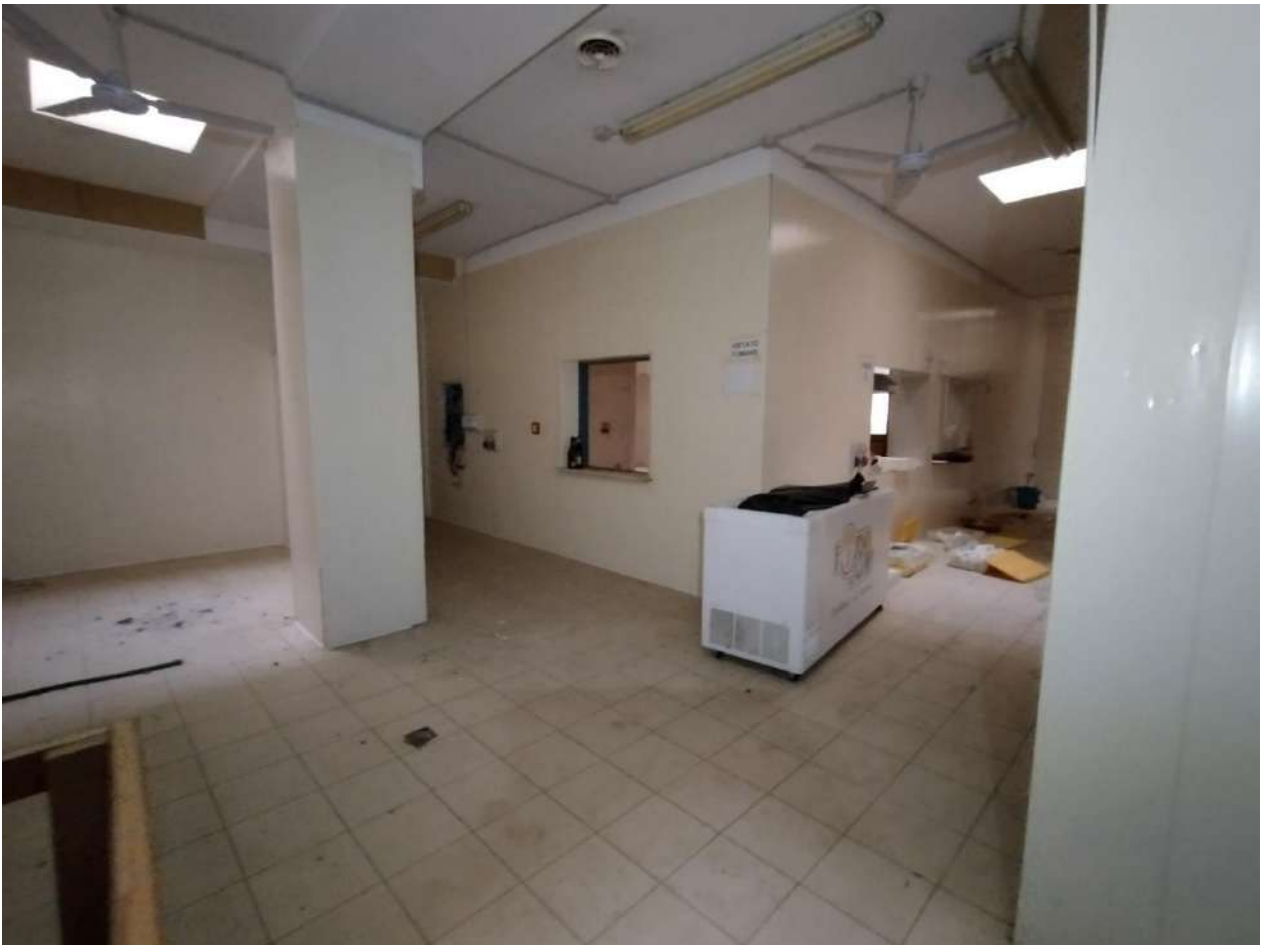
Figura 23. Lotto 1. Cucina.

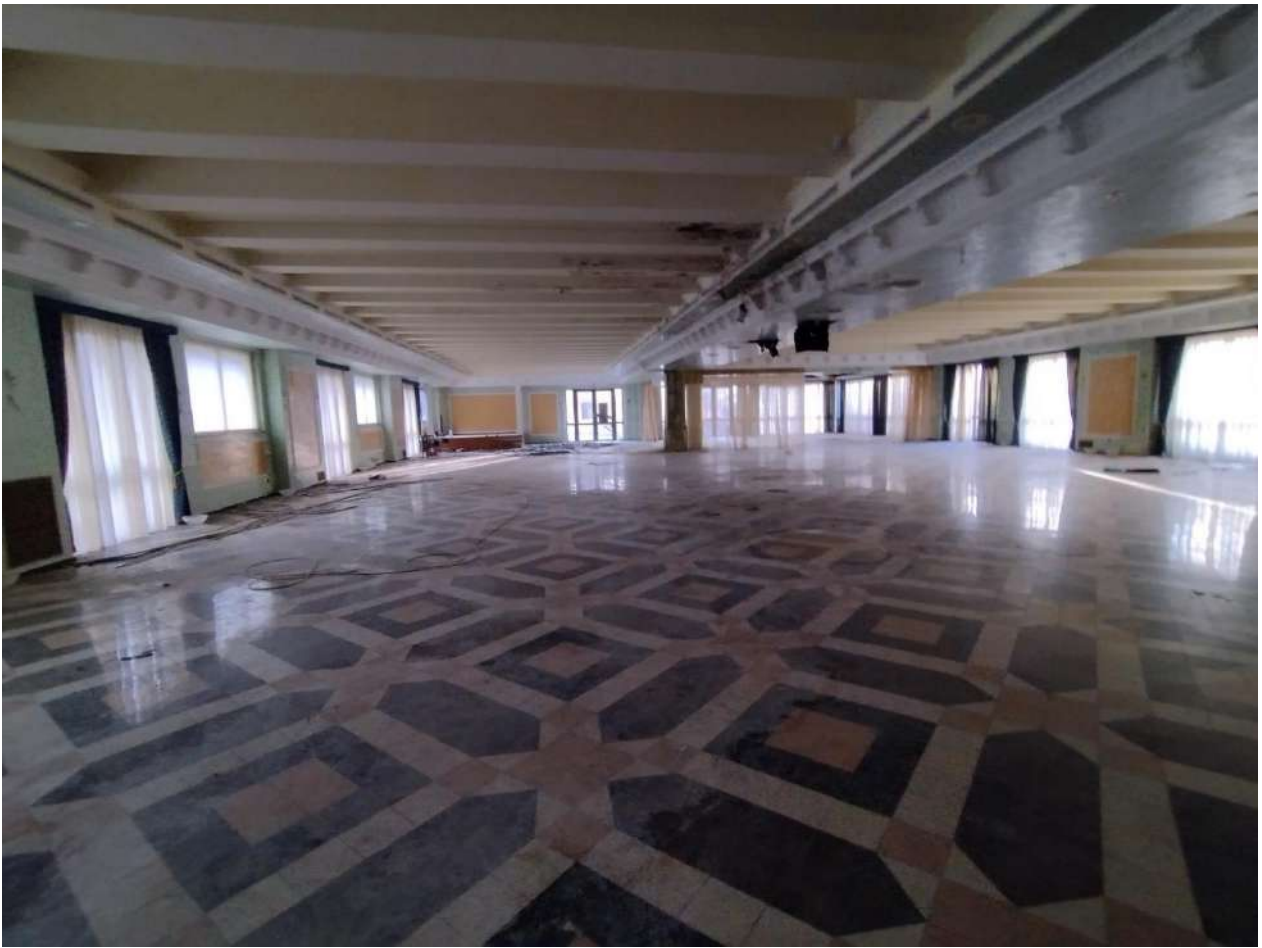
Figura 24. Lotto 1. Sala polifunzionale.

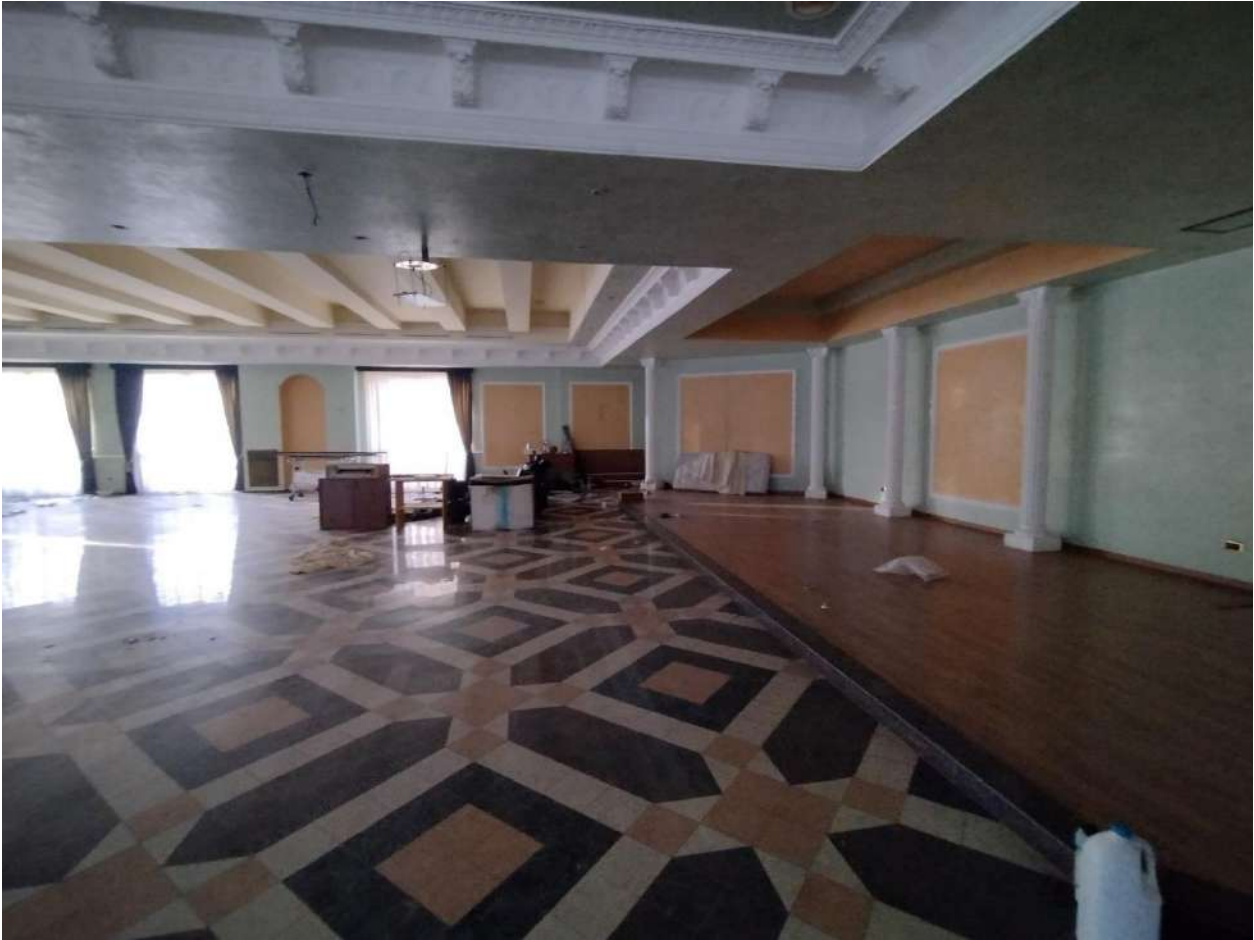
Figura 25. Lotto 1. Sala polifunzionale.

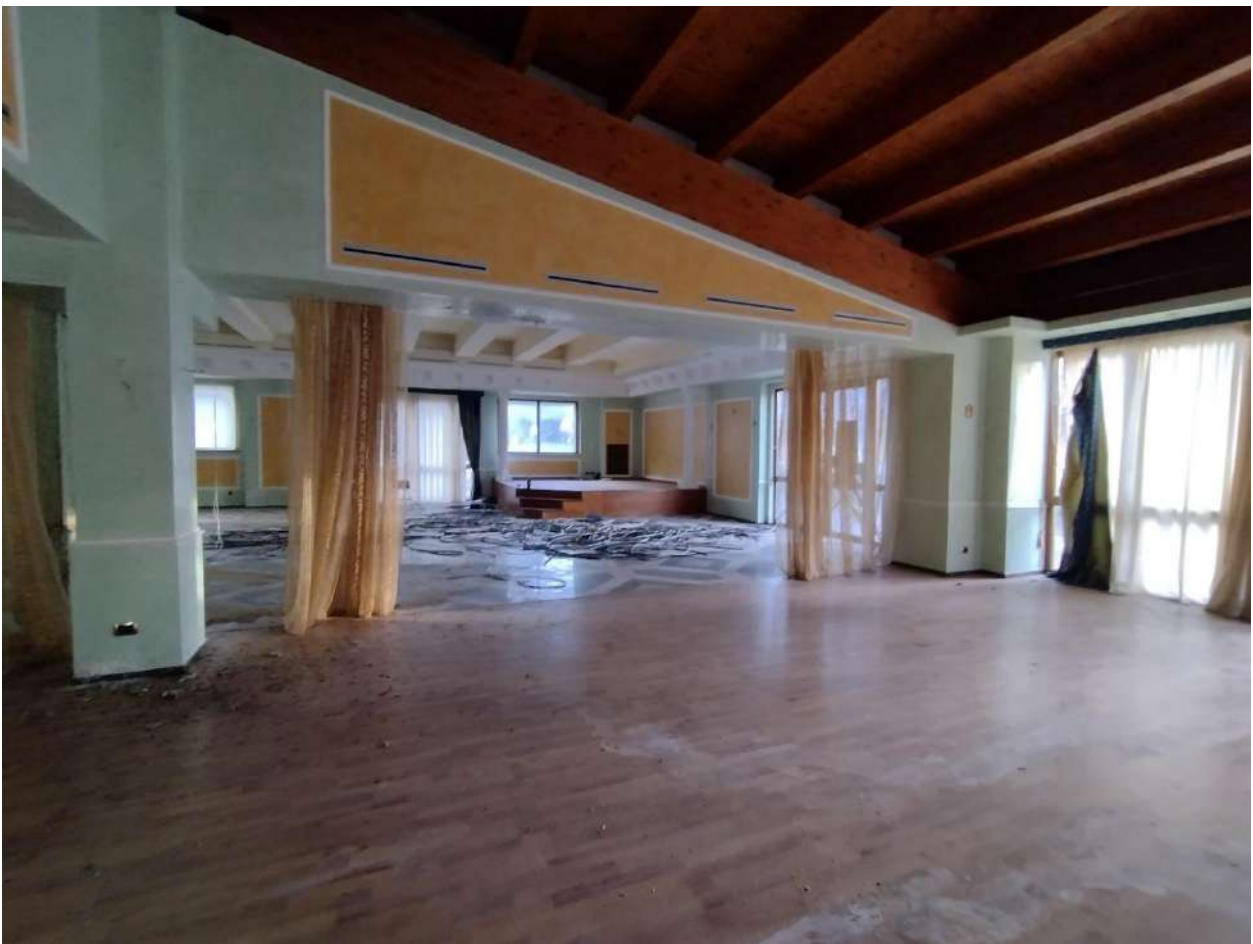
Figura 26. Lotto 1. Sala polifunzionale.

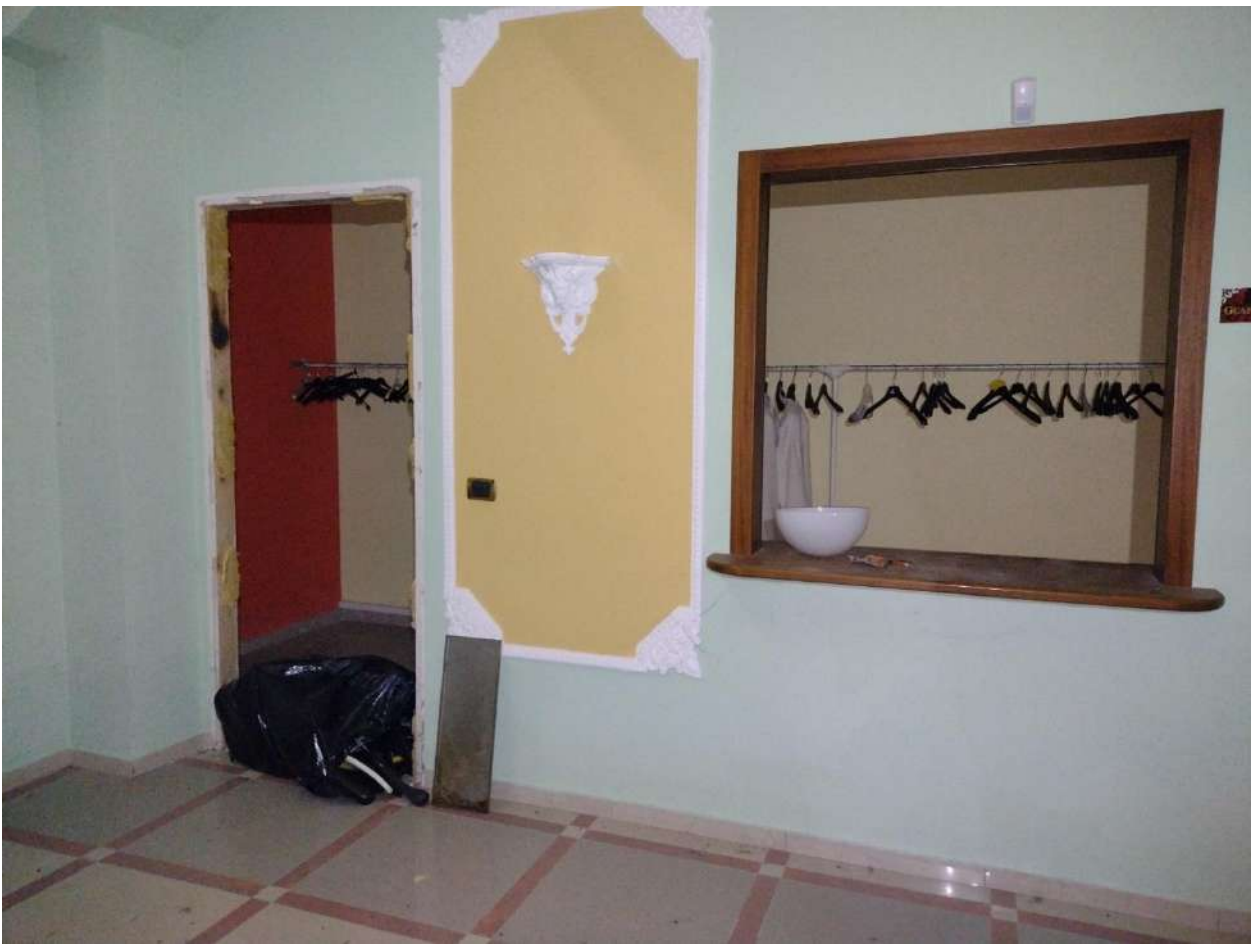
Figura 30. Lotto 1. Guardaroba.

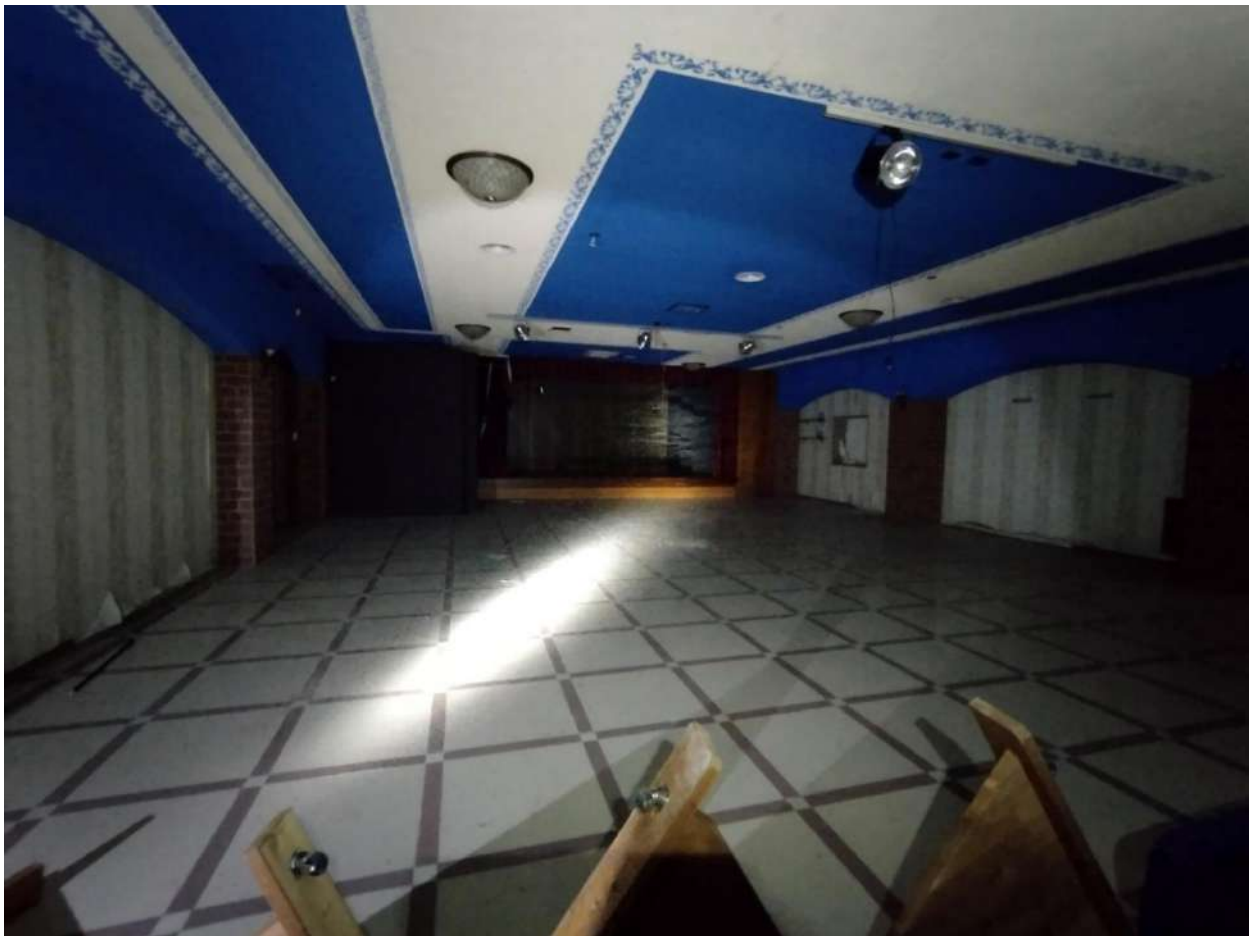
Figura 31. Lotto 1. Sala polivalente.

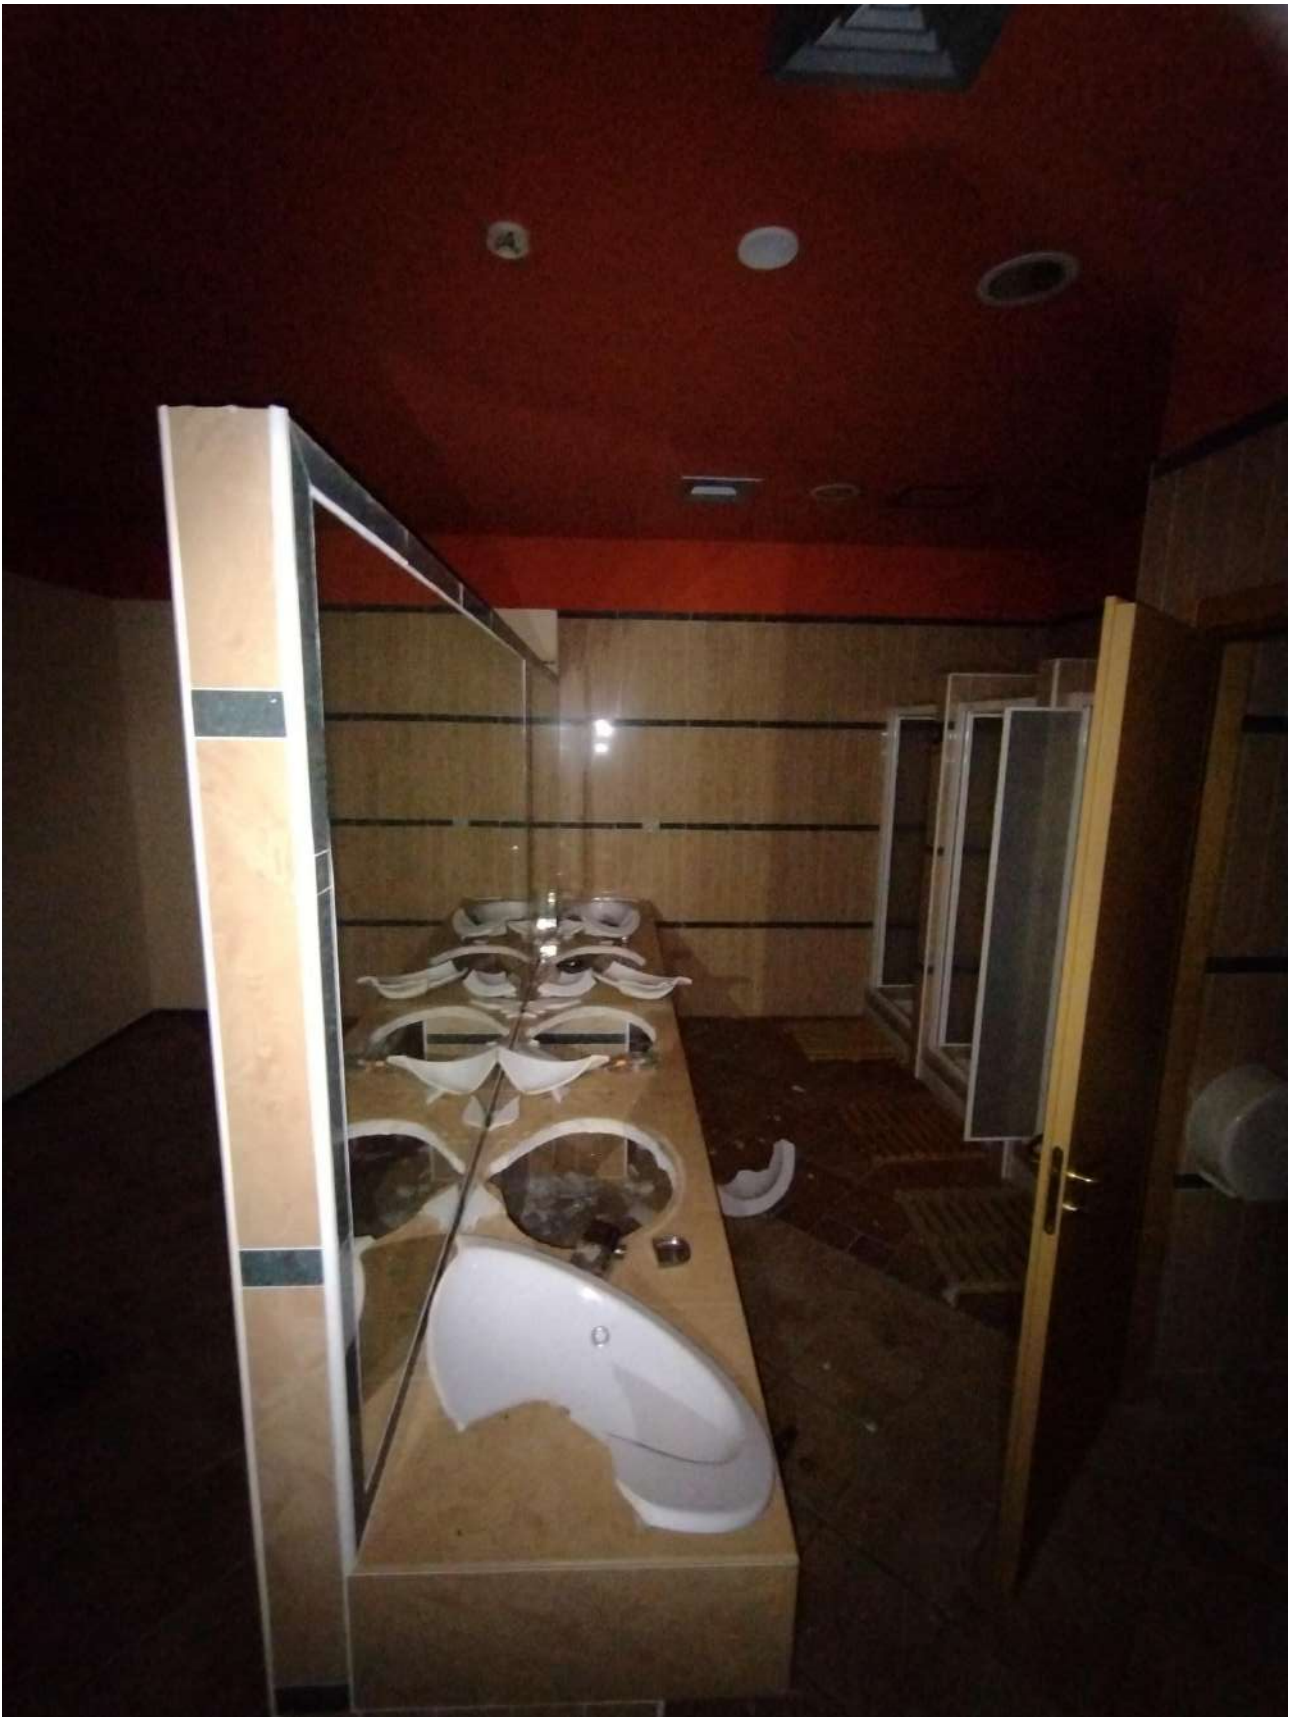
presente una grande vasca idromassaggio. Sono presenti numerosi bagni che, però, sono stati oggetto di vandalismo e sciacallaggio. Stando a quanto dichiarato dal debitore, infatti, l'immobile è stato oggetto di svariati furti e i sanitari sono stati danneggiati al fine di trafugarne i componenti più pregiati. Nella zona più a est troviamo anche un'area adibita a palestra, tutt'ora attrezzata.

Figura 60. Lotto 2. Servizi igienici.

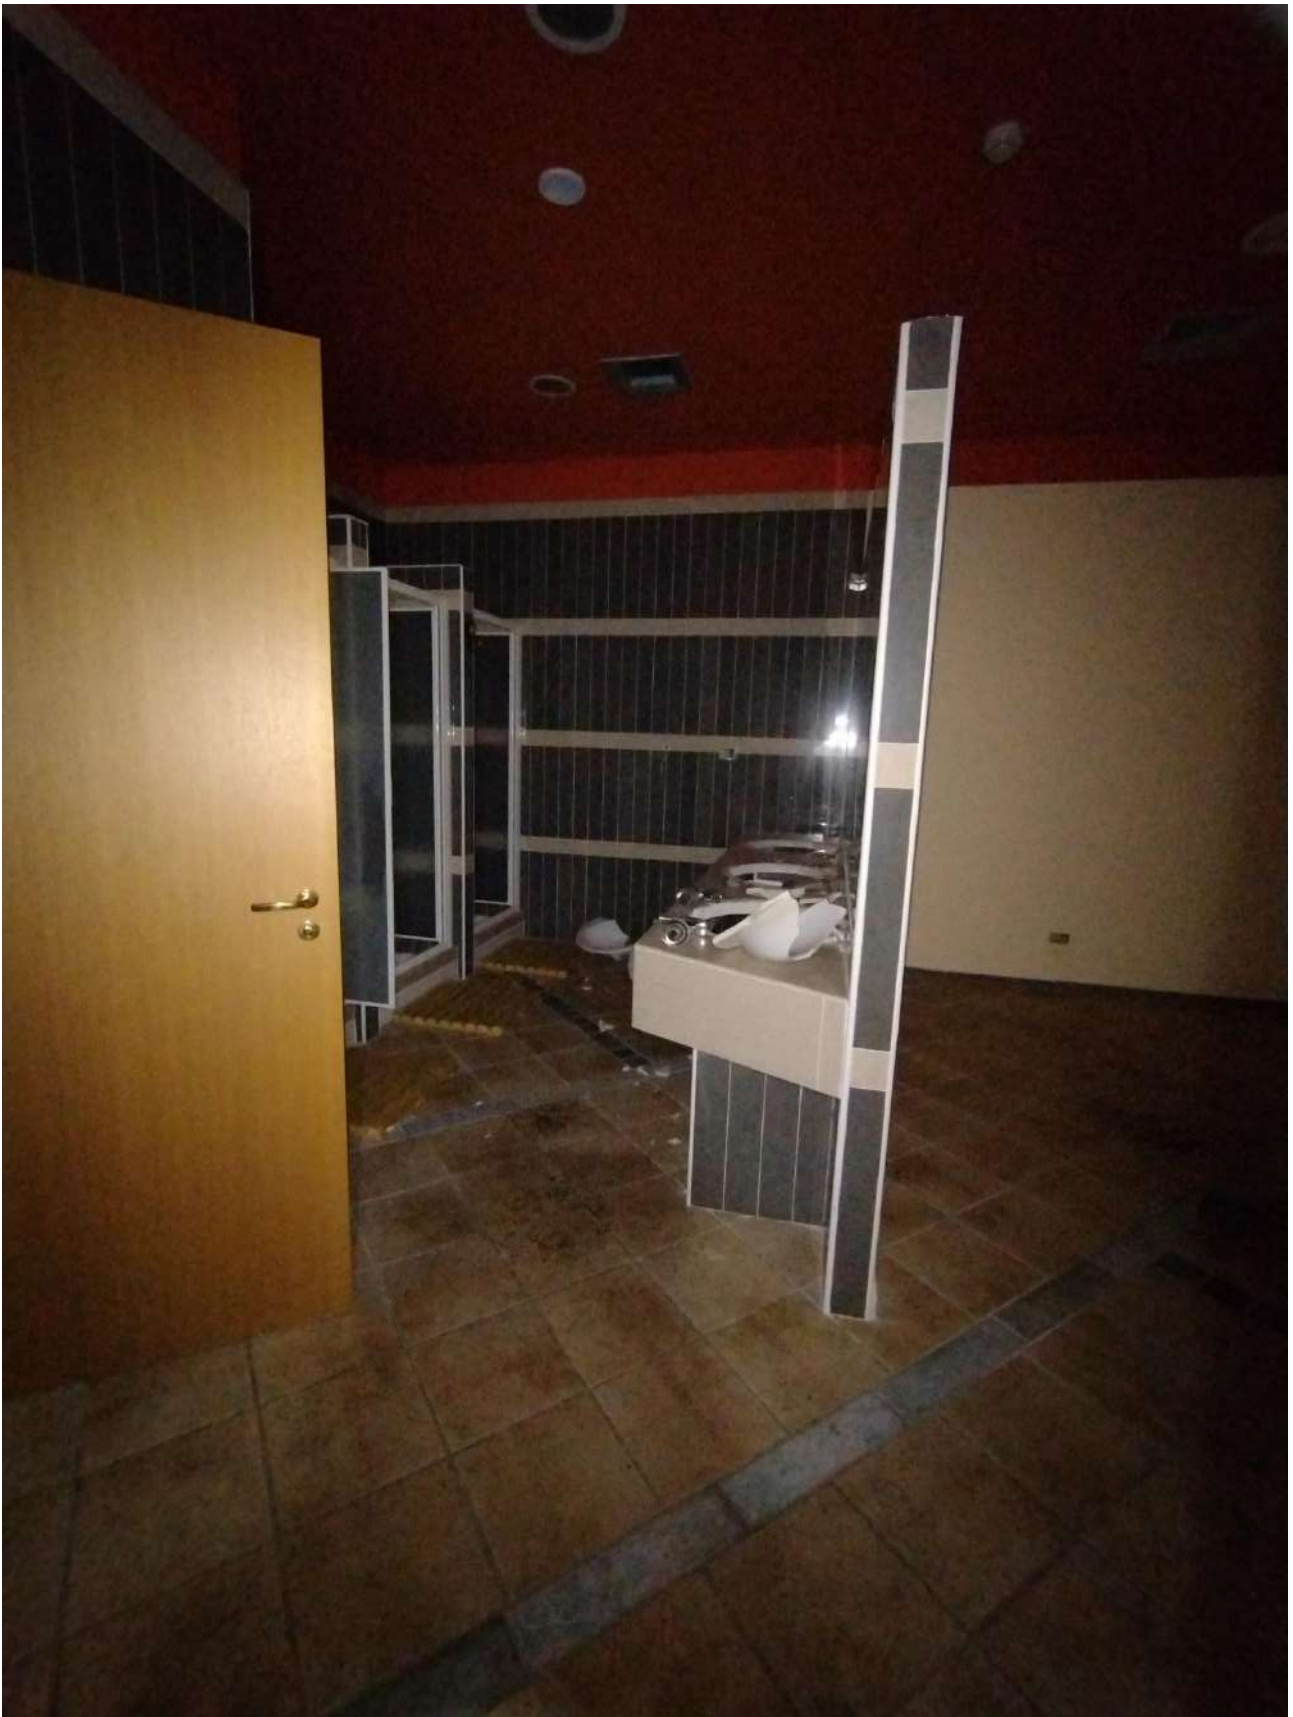
Figura 61. Lotto 2. Servizi igienici.

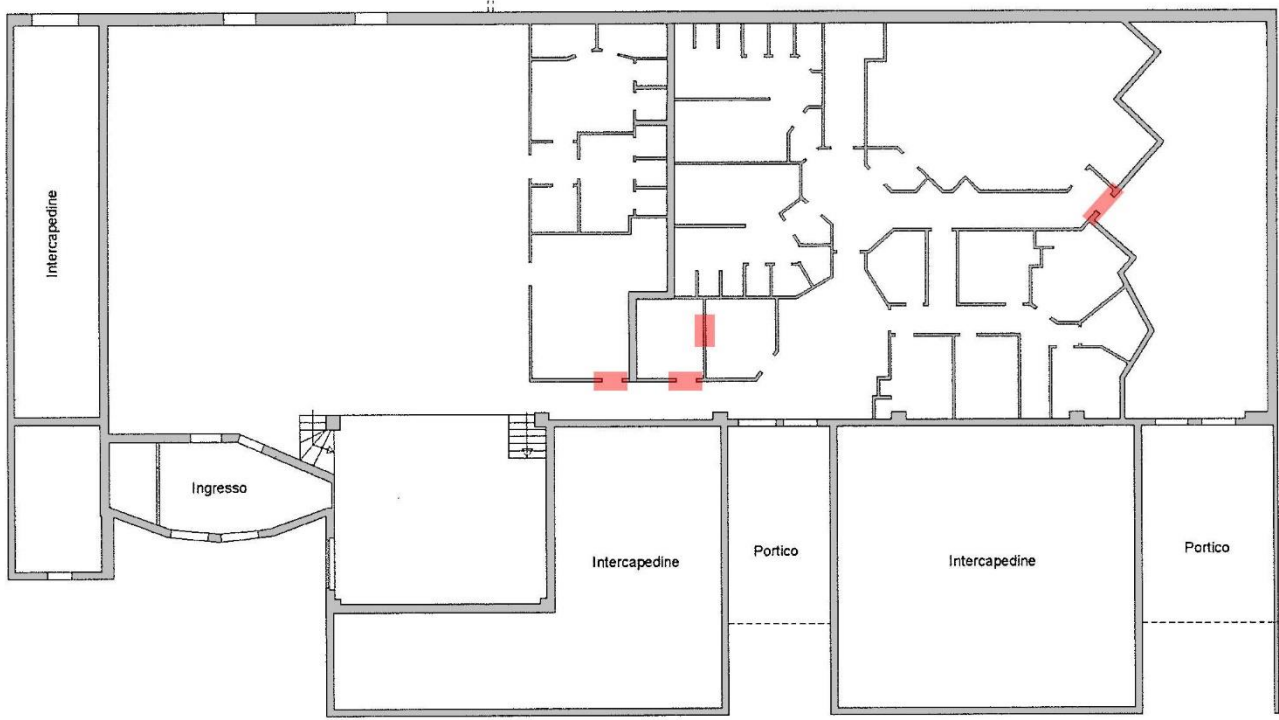
Lotto 2 - Raffronto planimetria catastale/stato dei luoghi

**Difformità rilevate**
