**ALLEGATO B**

*DOCUMENTAZIONE FOTOGRAFICA*

Numero di Ruolo generale: 9/2019

Rilievo fotografico dello stato dei luoghi dell'edificio e terreni in esecuzione  
dell'Ex "Colonia Piaggio" posta in Santo Stefano d'Aveto (GE)  
in Via Rinaldo Piaggio n.3

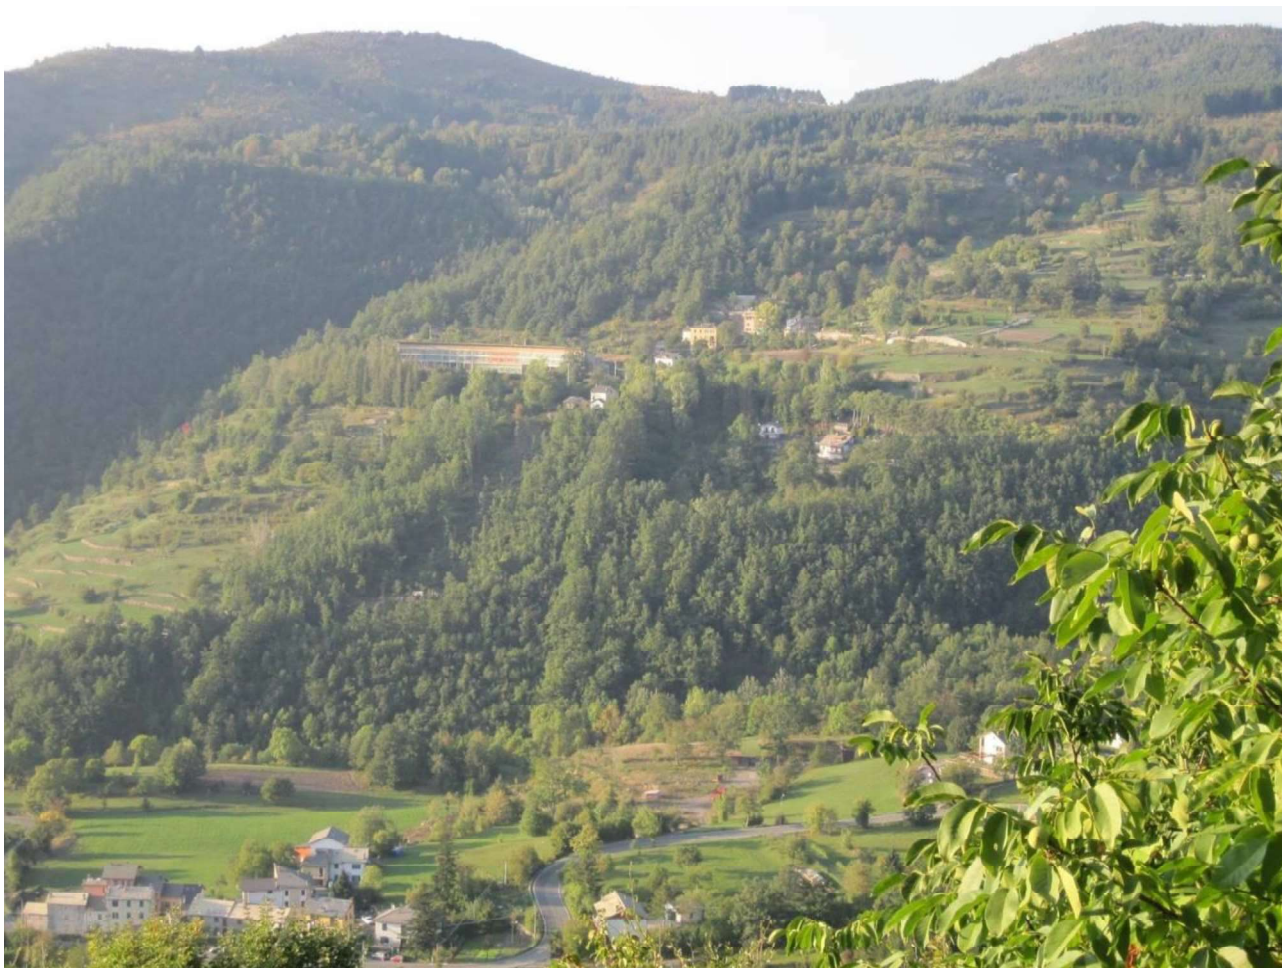
**Foto 6 – Vista della “Colonia Piaggio” dal belvedere della Strada Provinciale 654**  
*Foto archivio Arch. E. Campomenosi (2009)*

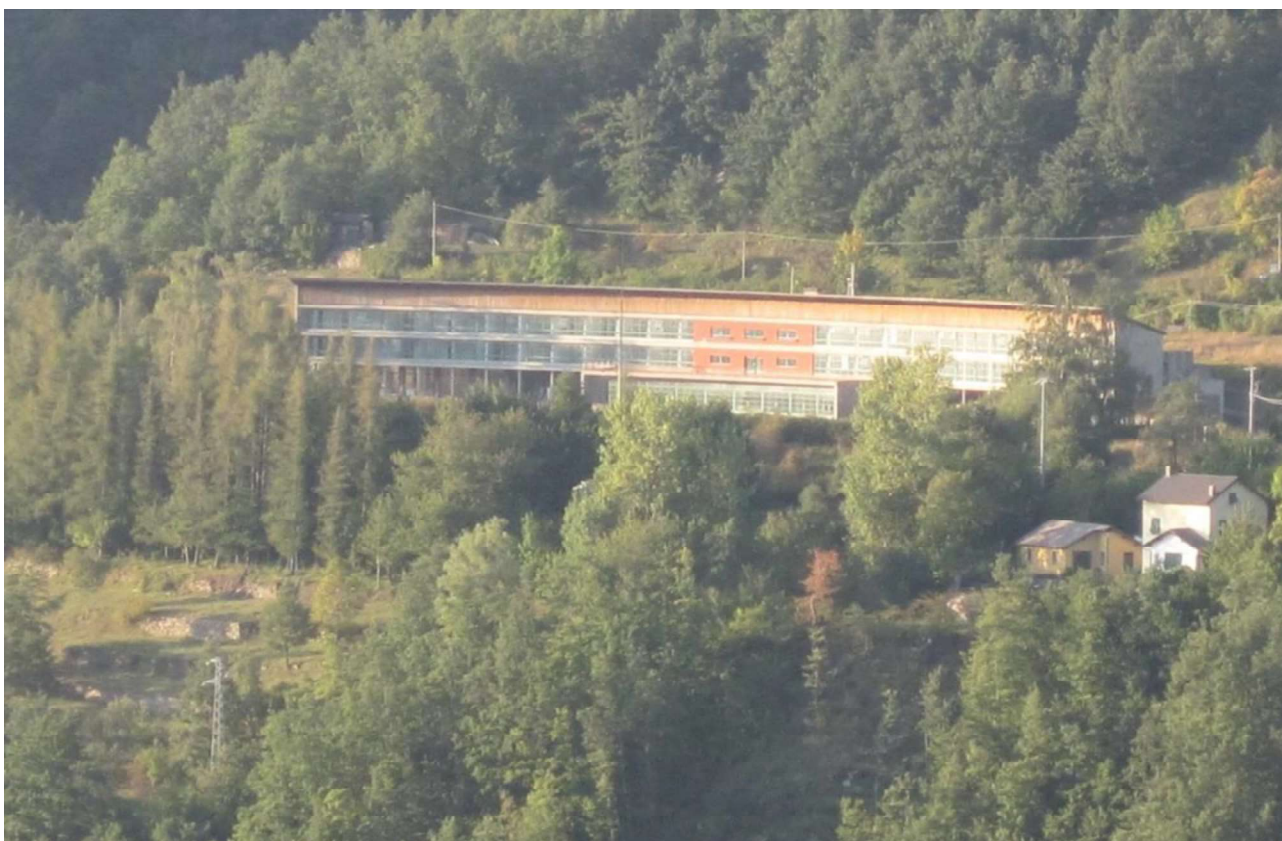
**Foto 7 – Vista zommata della “Colonia Piaggio” dal belvedere della Strada Provinciale 654**  
*Foto archivio Arch. E. Campomenosi (2009)*

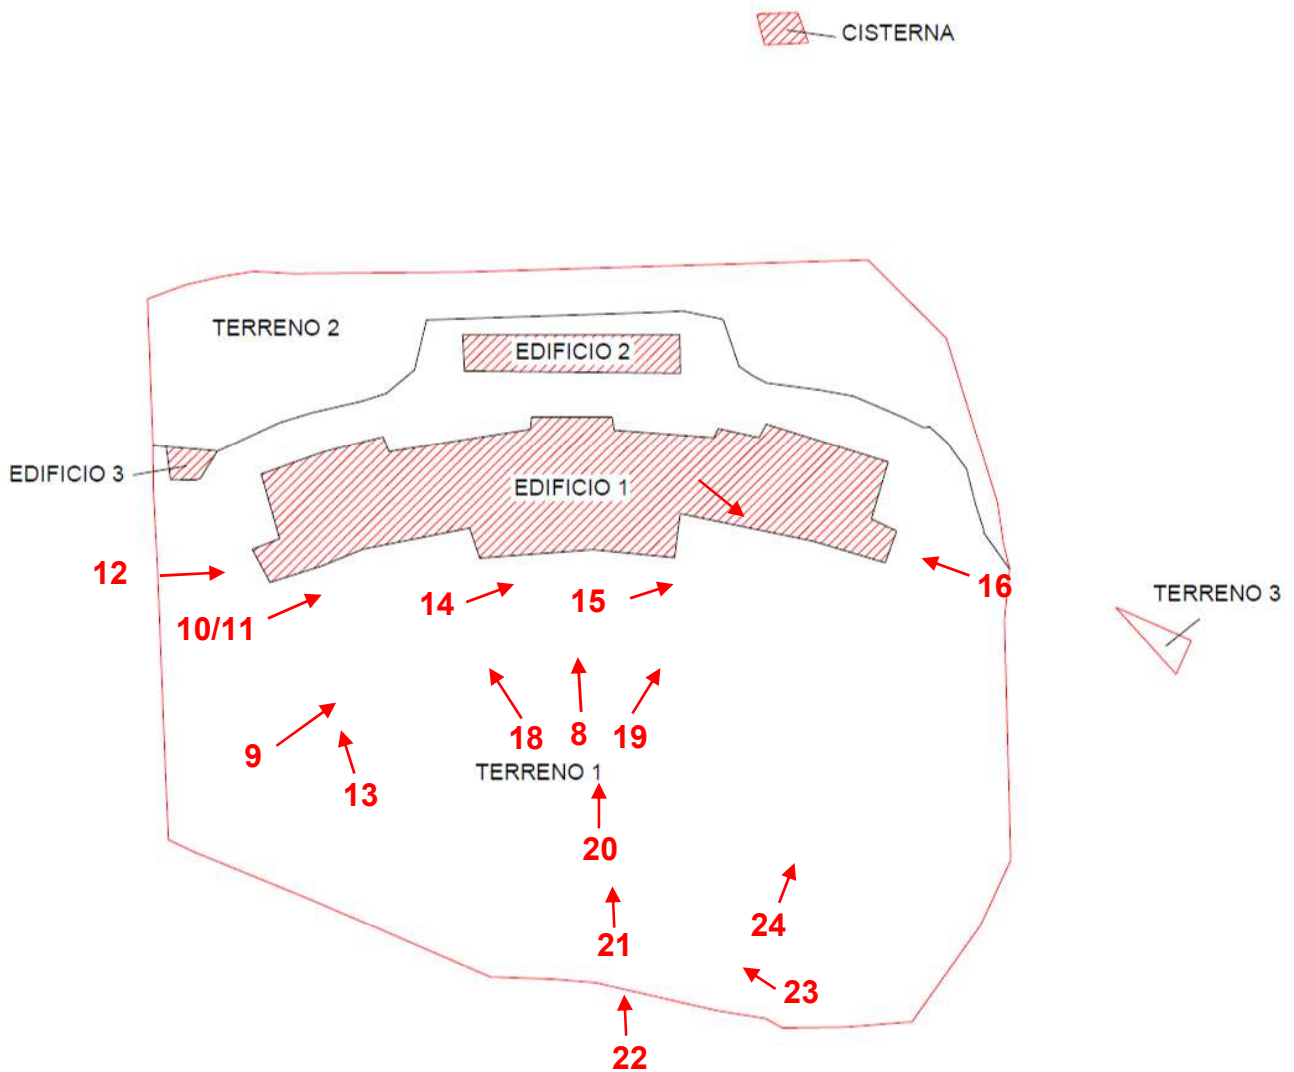
Foto 8 – Vista panoramica dell'Edificio 1

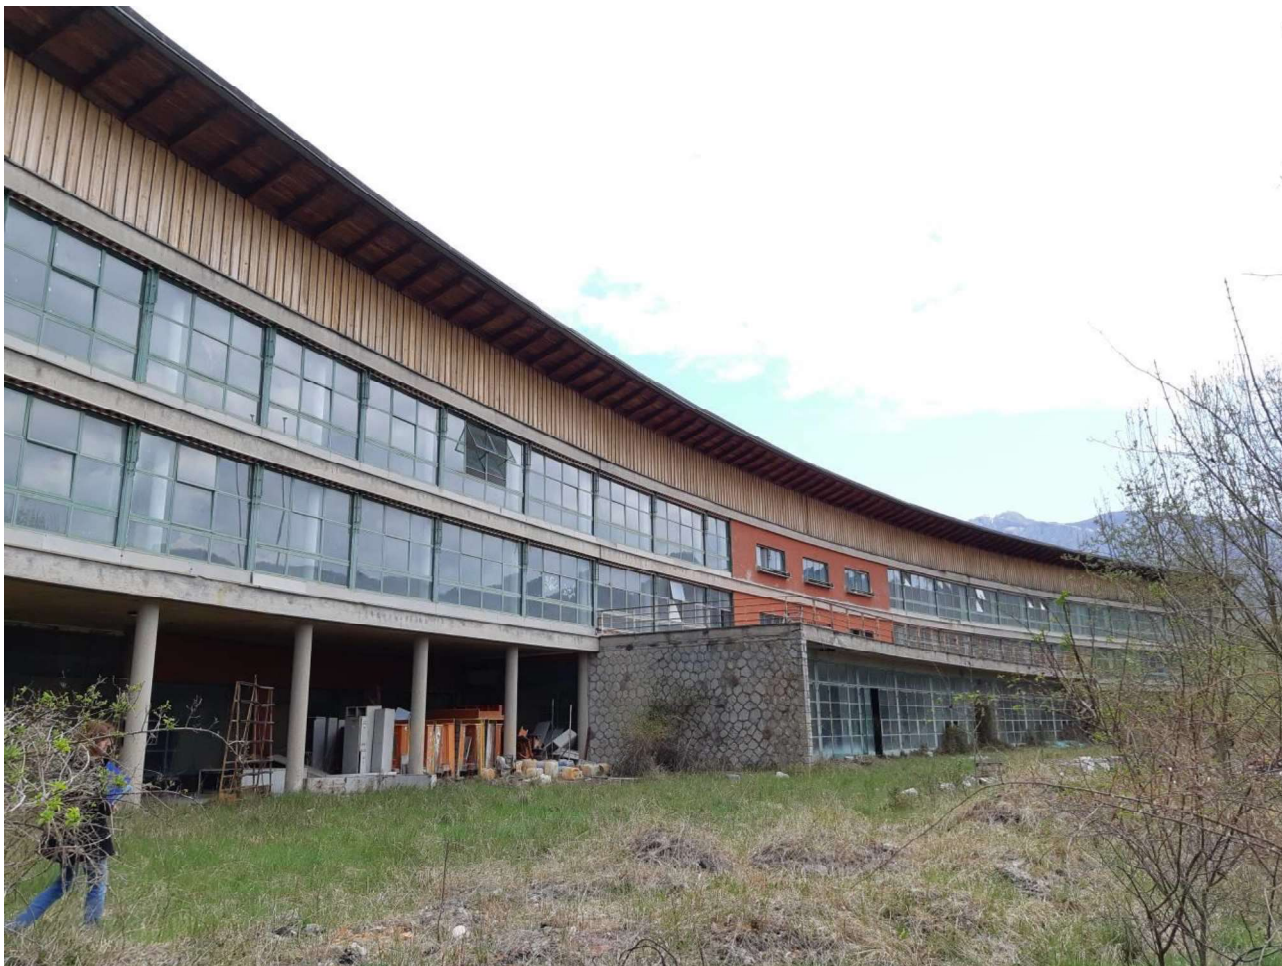
Foto 9 - Vista dell'Edificio 1

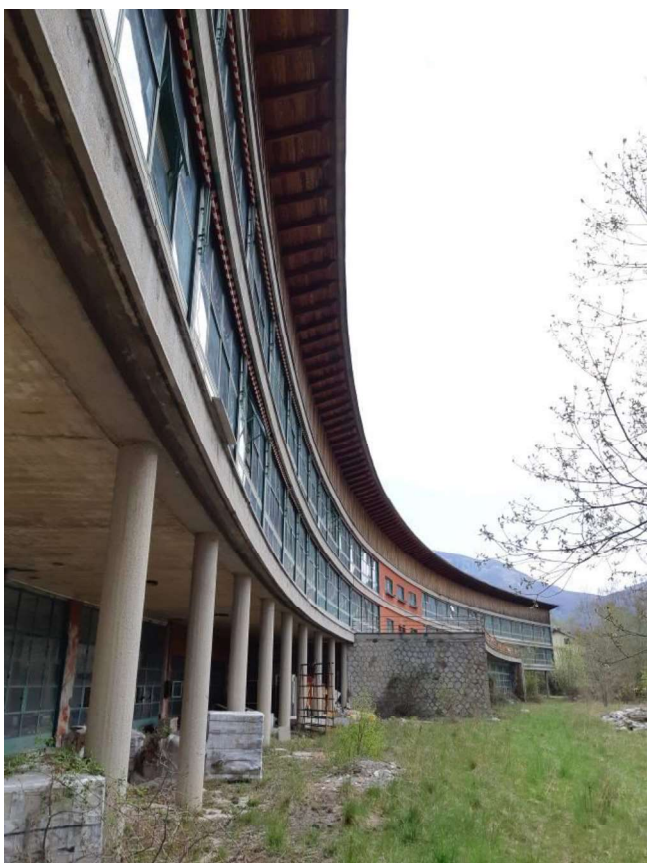
Foto 10 - Vista dell'Edificio 1

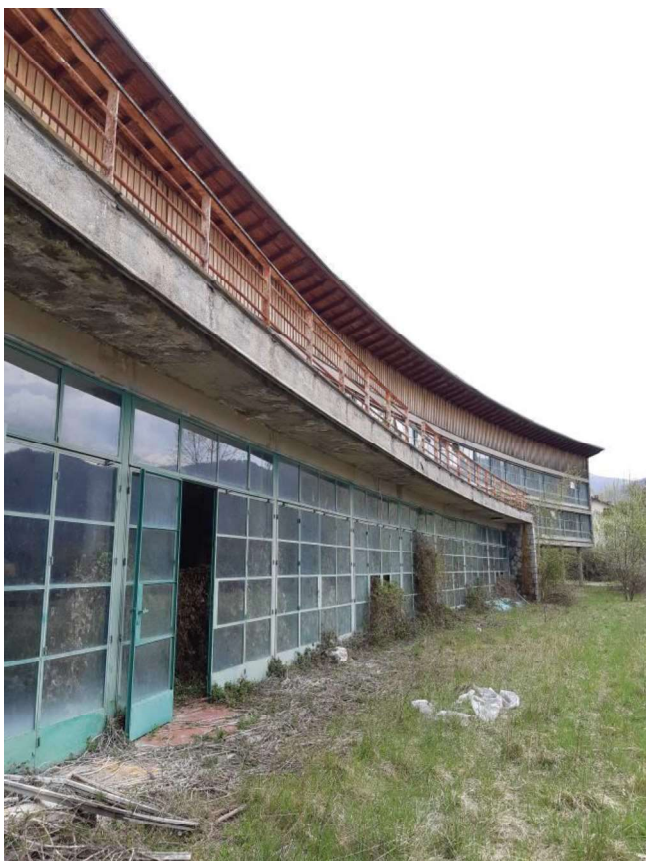
Foto 14 - Vista dell'Edificio 1

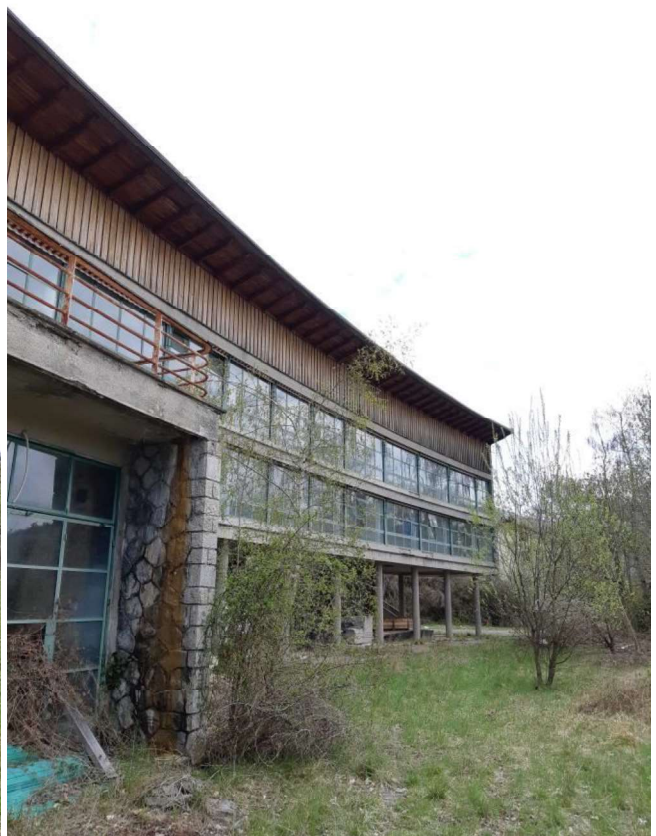
Foto 15 - Vista dell'Edificio 1

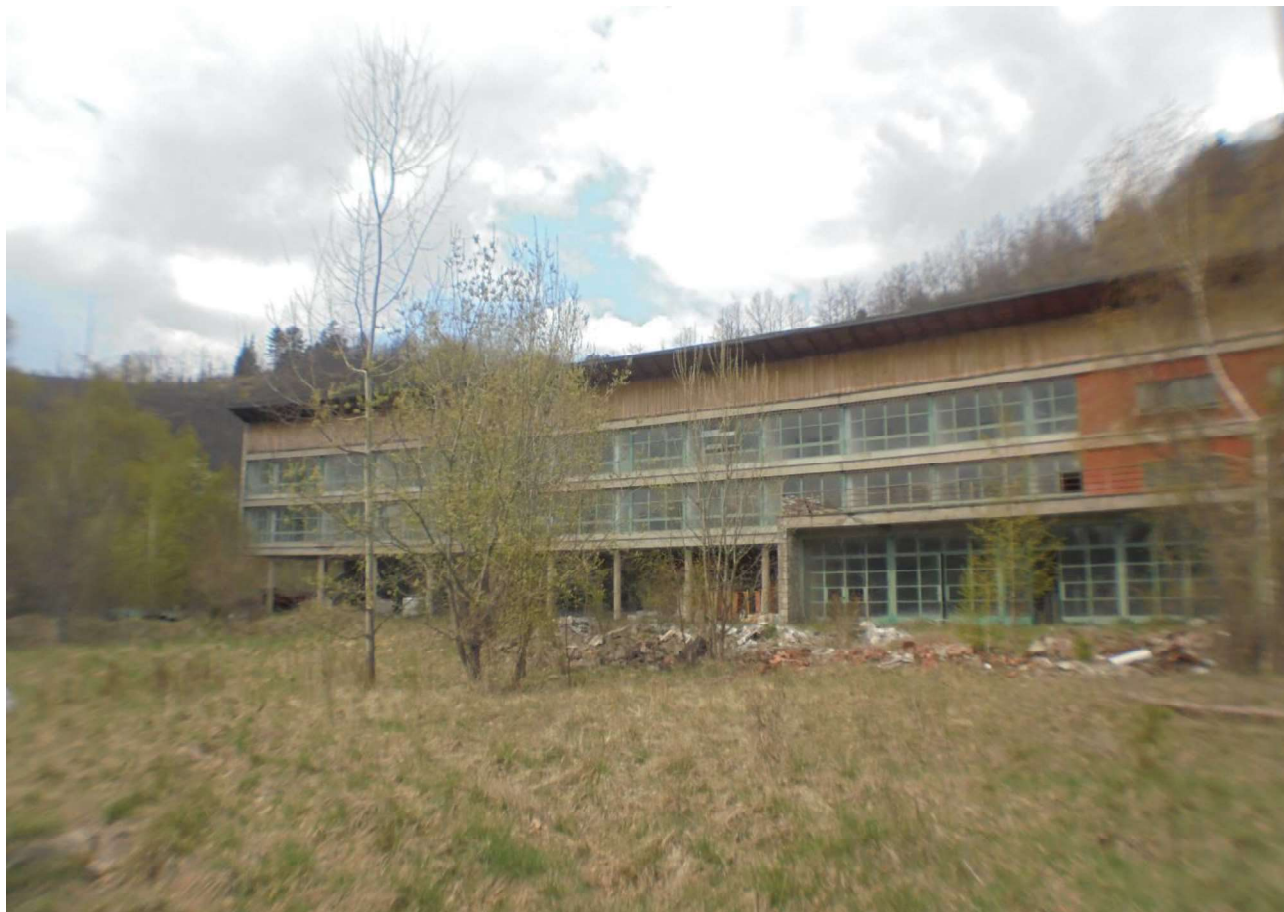
**Foto 18 - Vista del lato SX dell'Edificio 1**

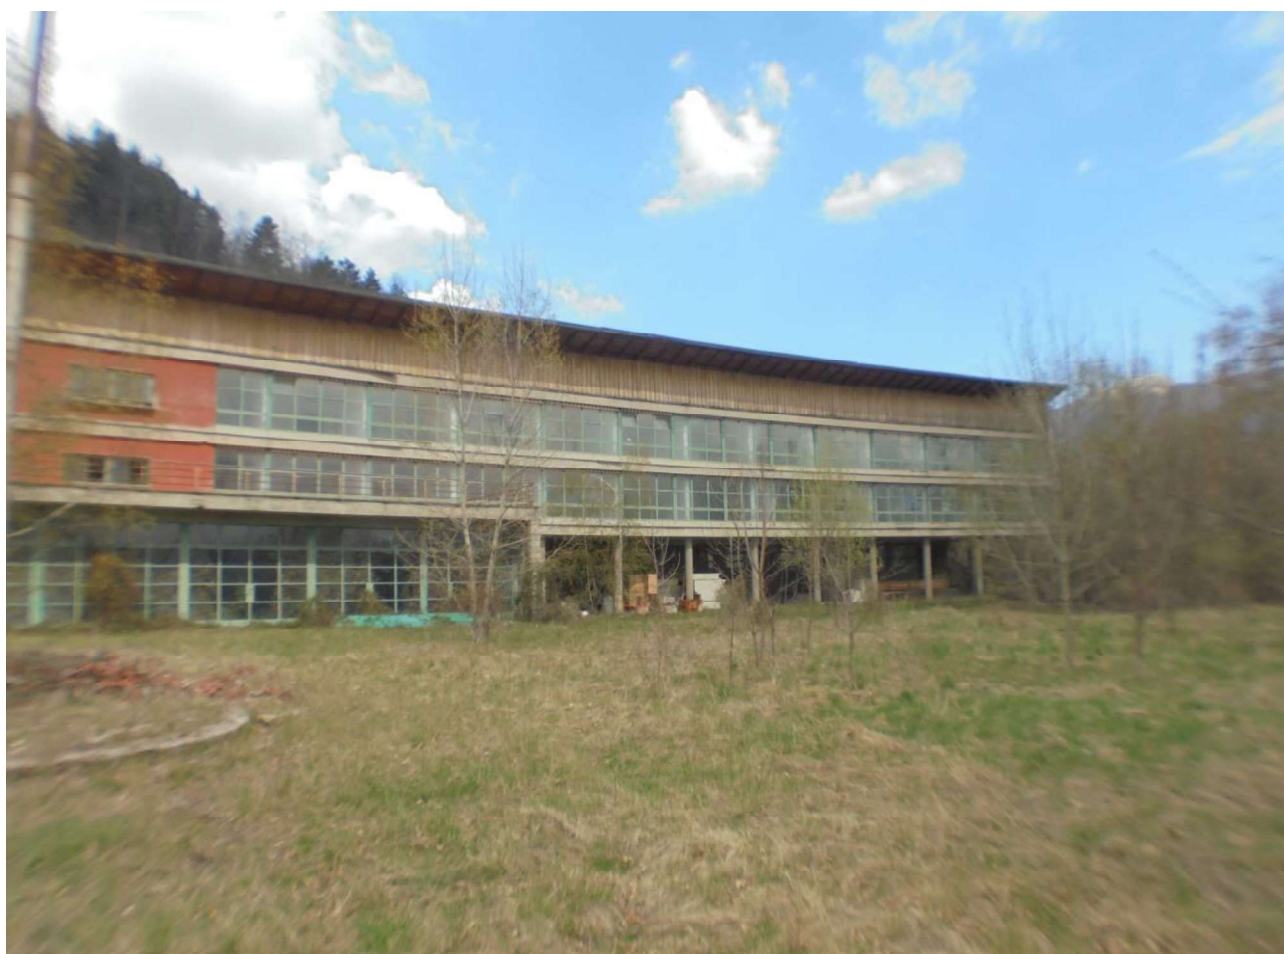
**Foto 19 - Vista del lato DX dell'Edificio 1**

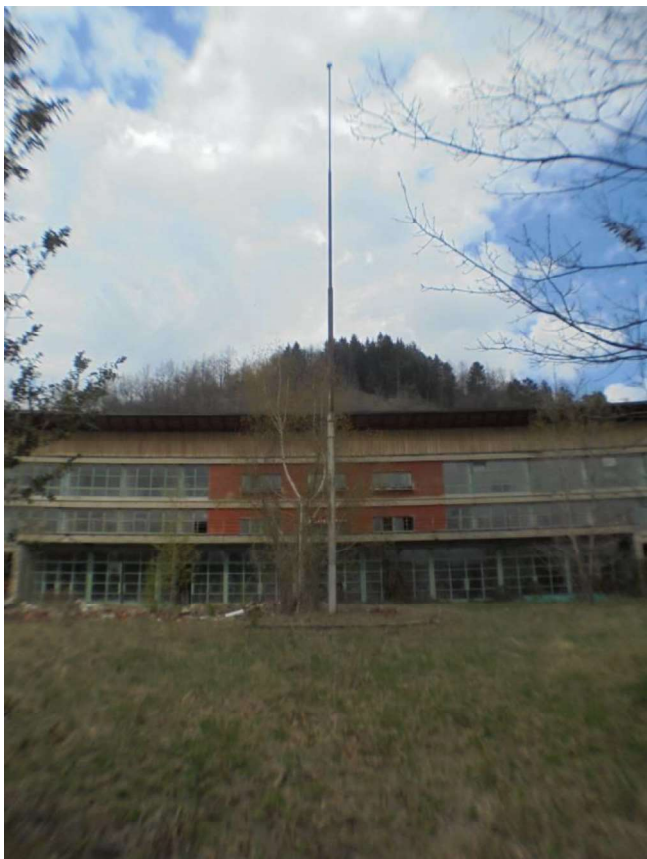
**Foto 20 - Vista centrale dell'Edificio 1 con in pennone porta bandiera**

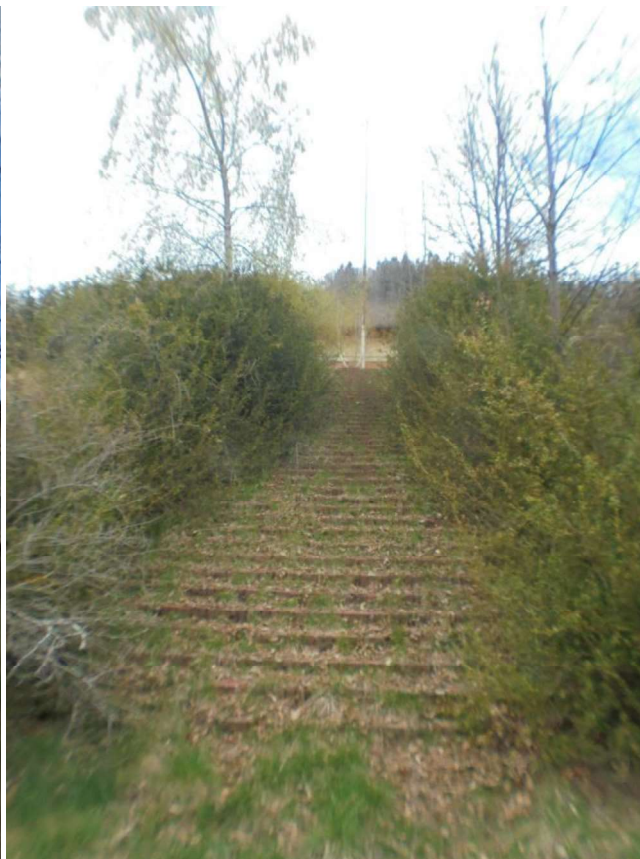
**Foto 21 - Vista della scalinata esterna che collega con il terreno sottostante**

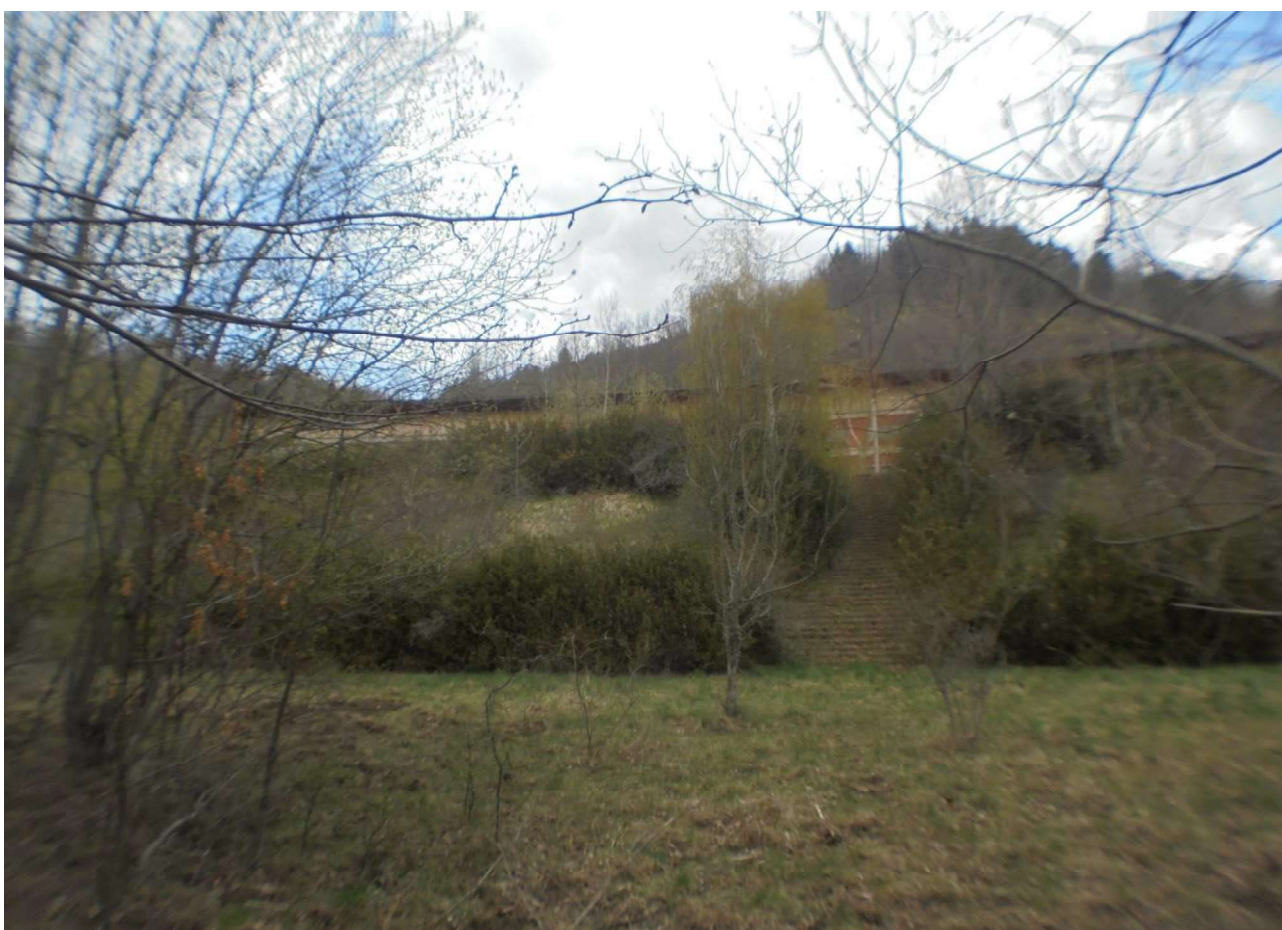
**Foto 22 - Vista della fascia inferiore del Terreno 1 con sullo sfondo la scalinata esterna che collega alla fascia superiore dove è presente l'Edificio 1**

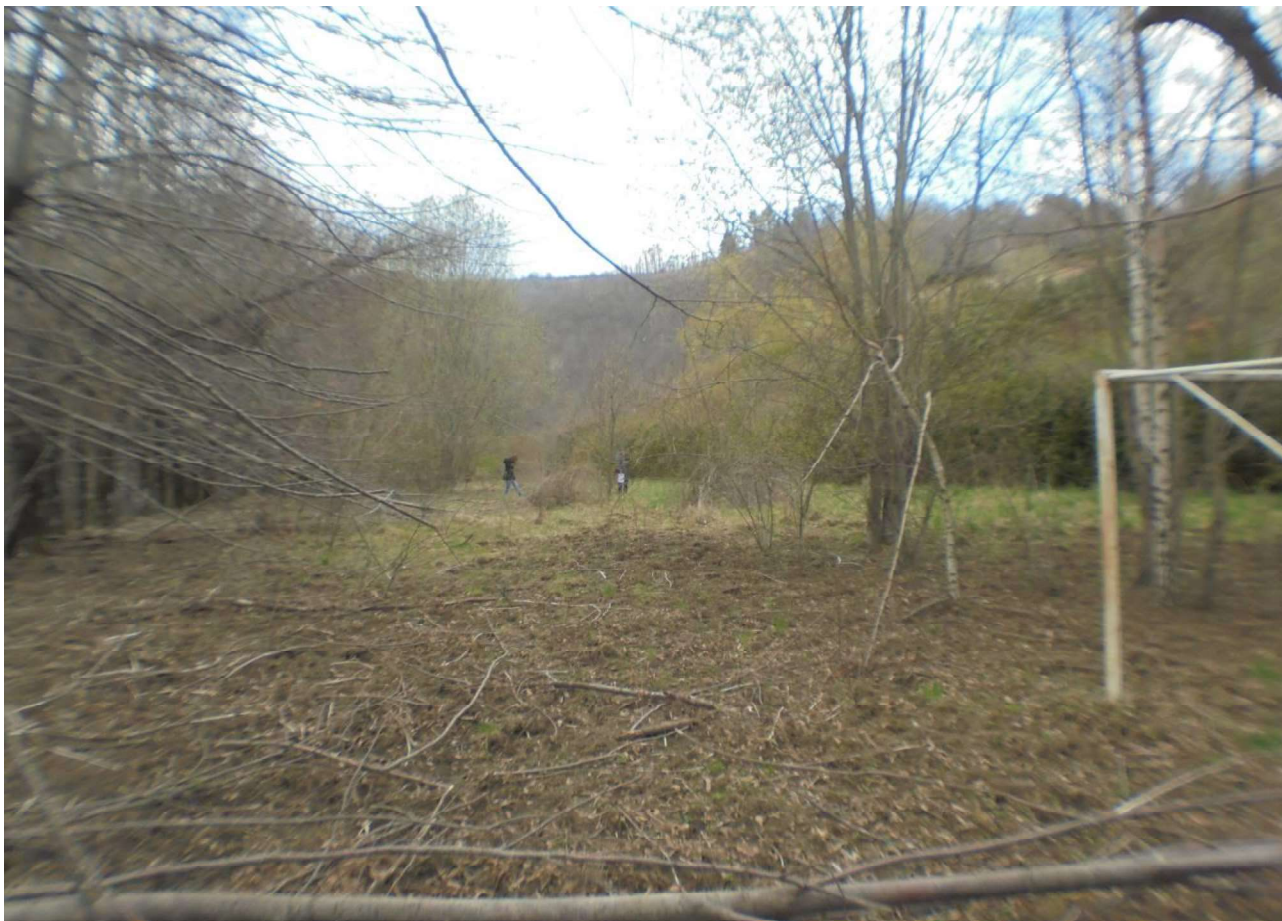
**Foto 23 - Vista della fascia inferiore dove è (era) posizionato il campo da calcio.**

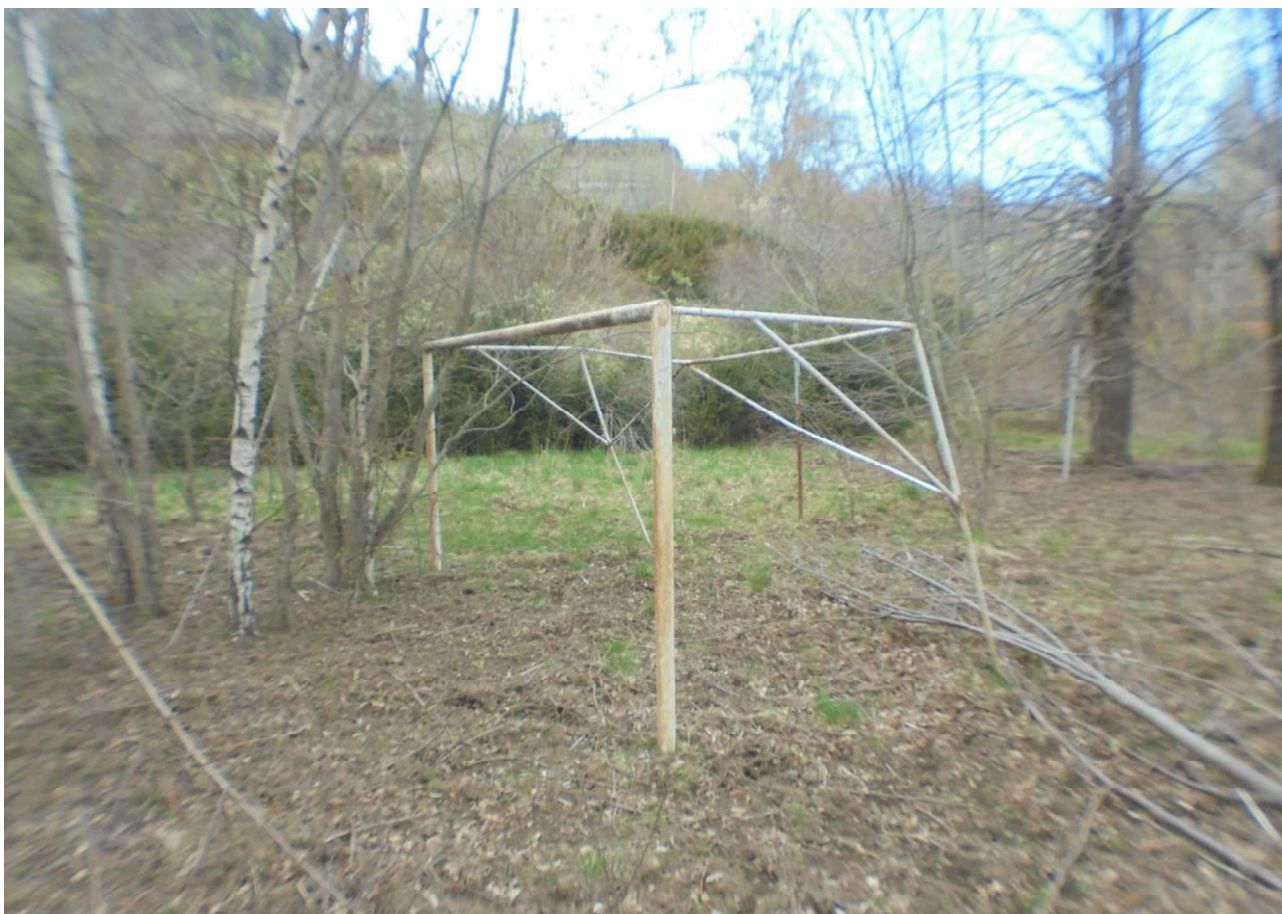
**Foto 24 – Dettaglio di una delle porte del campo da calcio che era presente nella fascia inferiore di proprietà**

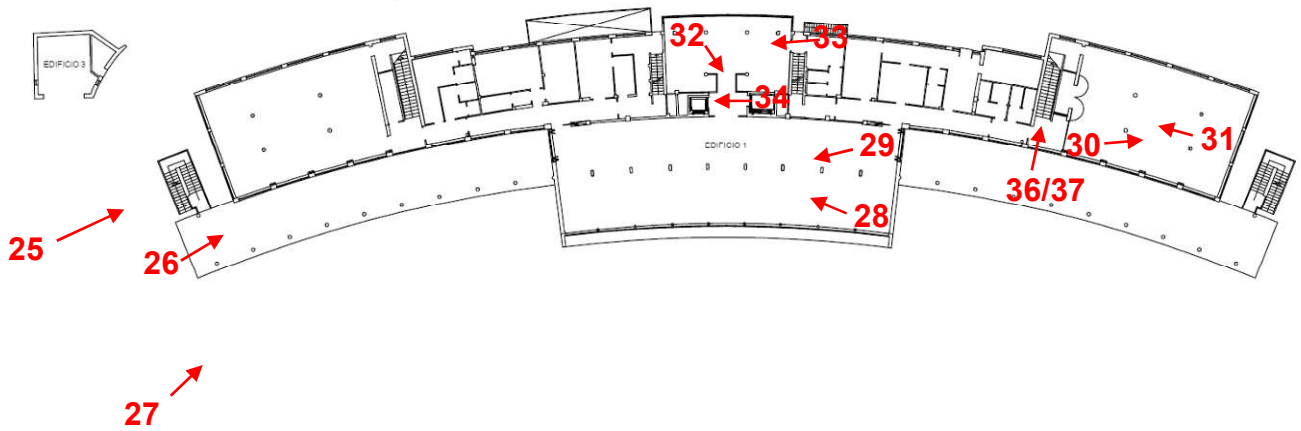
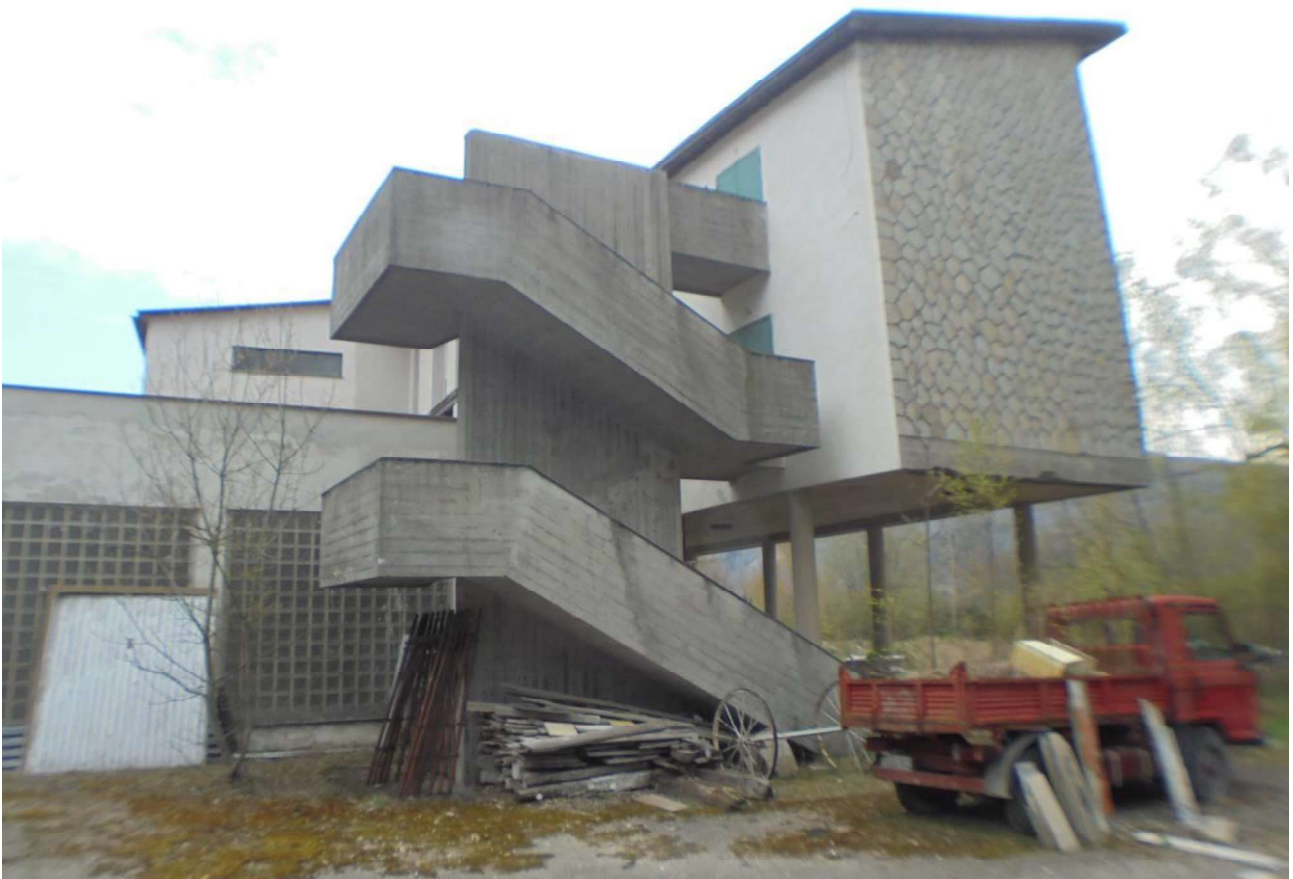
Foto 25 – una delle due scale di servizio, di testa al prospetto SX, oggetto del lavoro di ristrutturazione dell'edificio

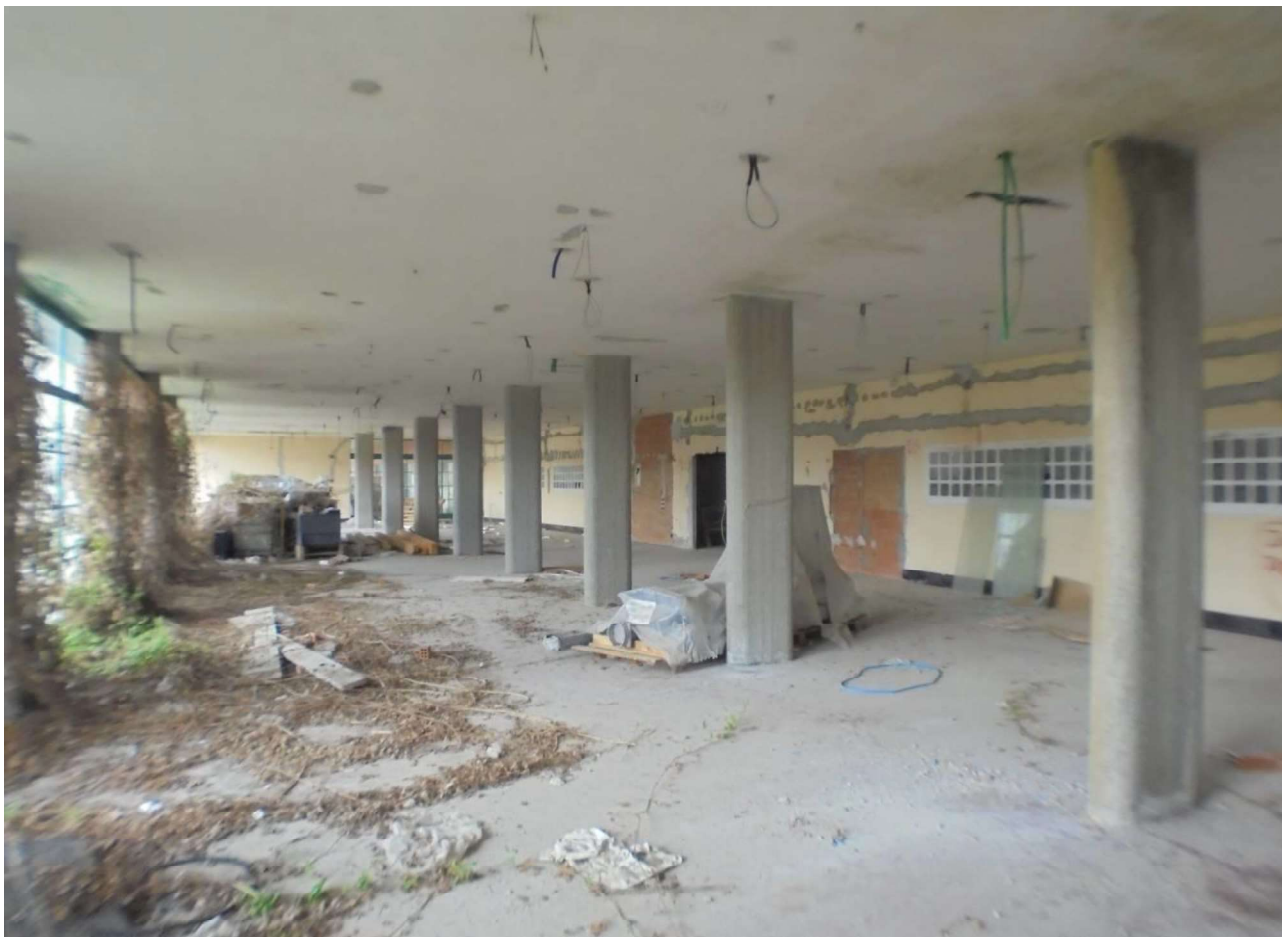
Foto 28 – Vista del ex refettorio centrale

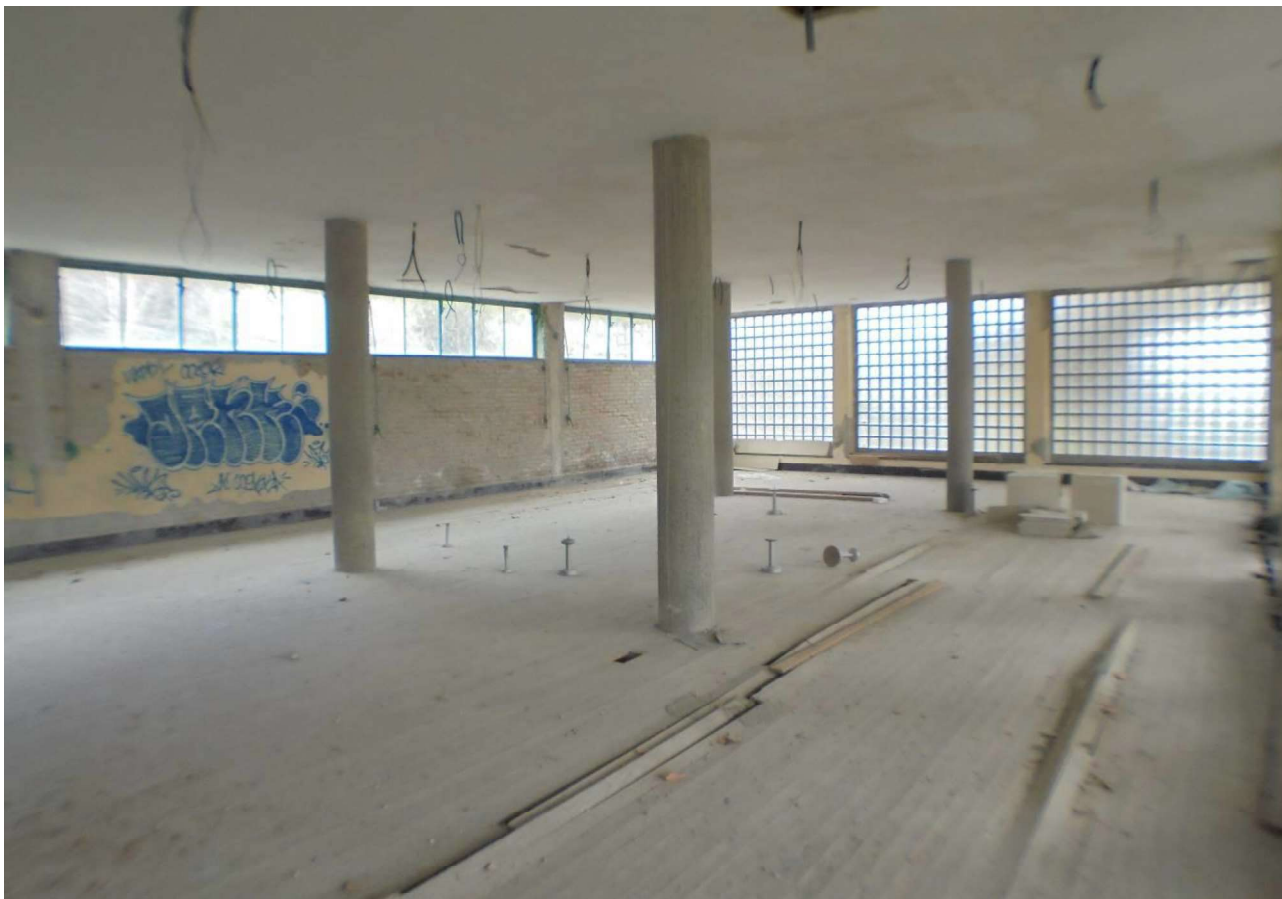
**Foto 30 – Vista dell'ex palestra**

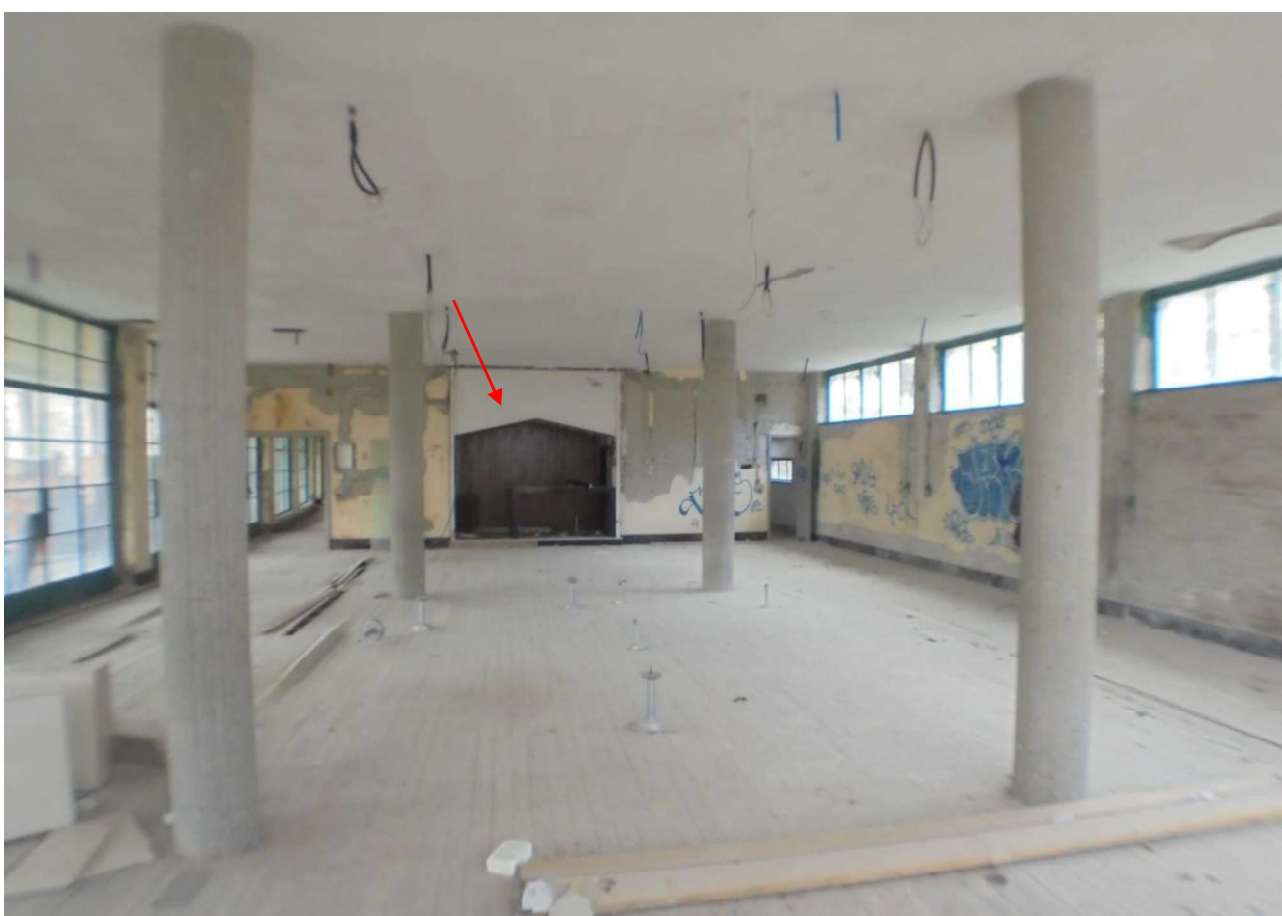
**Foto 31 – Vista dell'ex palestra**

*Al centro dell'immagine, in evidenza, l'armadio che occultava l'altare per trasformare la palestra in luogo di culto per le celebrazioni delle messe*

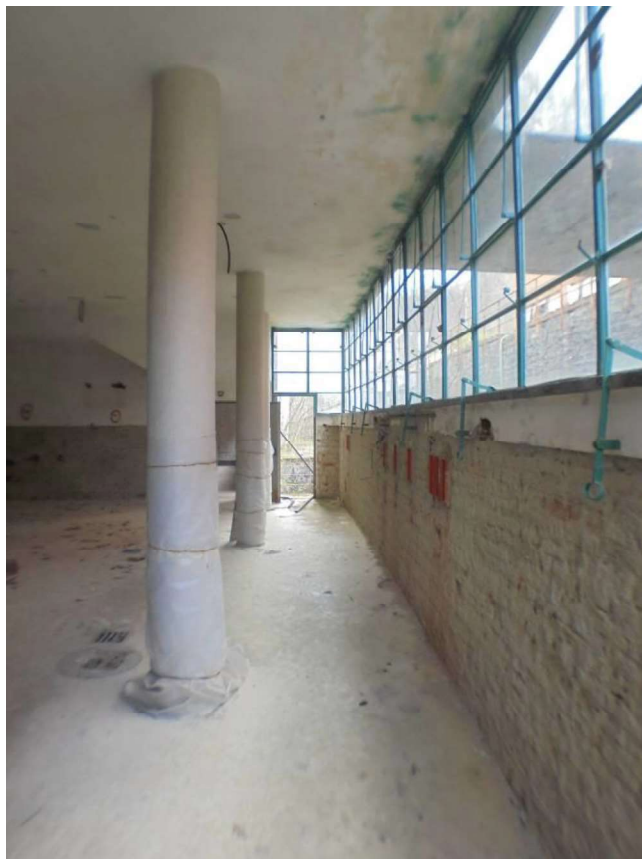
**Foto 33 - Vista della ex cucina**

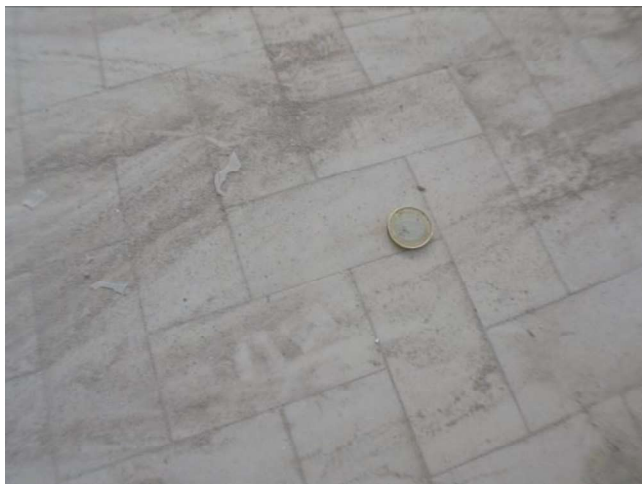
**Foto 35 - Dettaglio del pavimento originale in gress porcellanato**

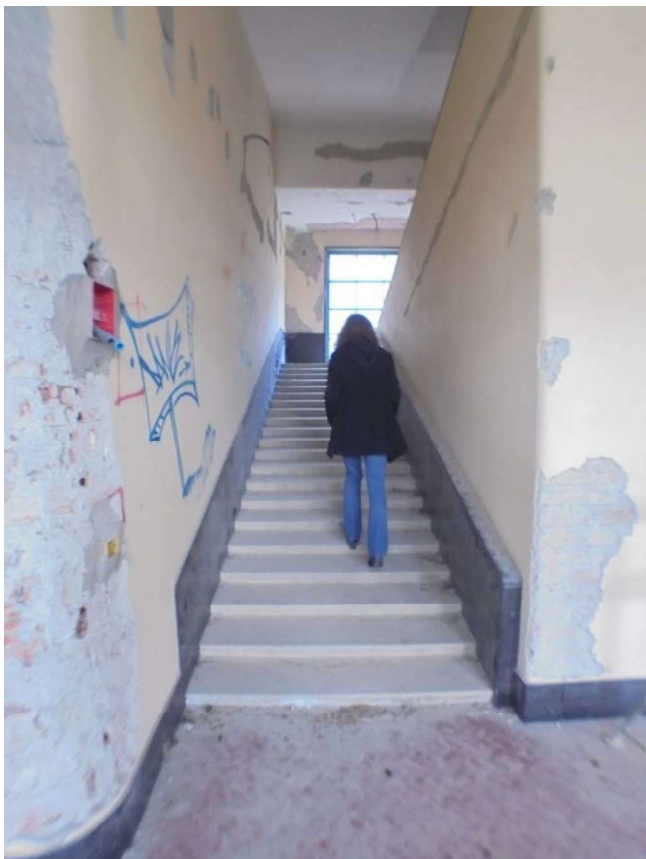
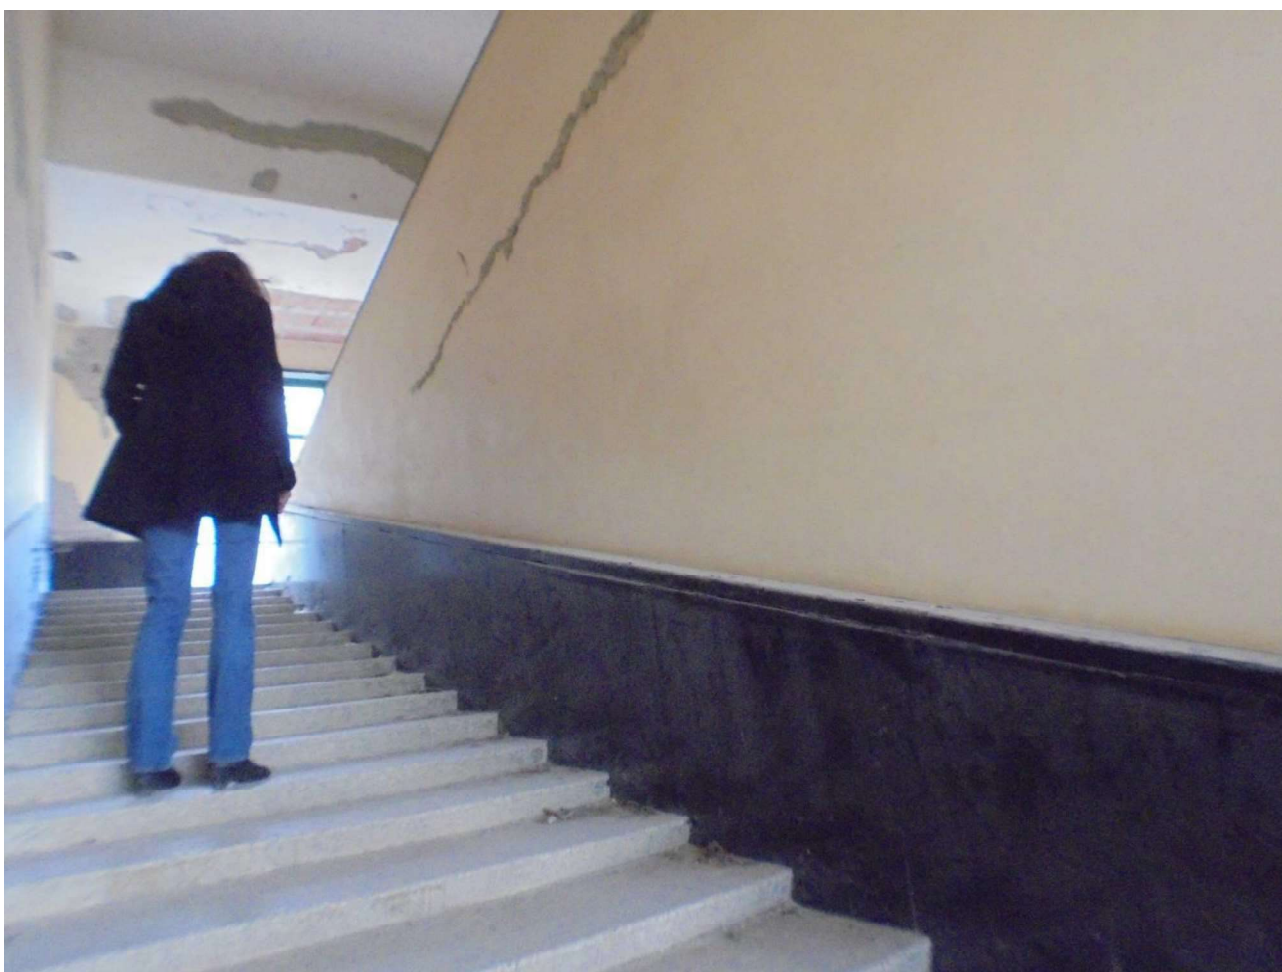
Foto 36 e 37 - Vista di una delle scale dedicate ai bimbi che portano al 1° piano
