**ALLEGATO B**

*DOCUMENTAZIONE FOTOGRAFICA*

Numero di Ruolo generale: 9/2019

Rilievo fotografico dello stato dei luoghi dell'edificio e terreni in esecuzione  
dell'Ex "Colonia Piaggio" posta in Santo Stefano d'Aveto (GE)  
in Via Rinaldo Piaggio n.3

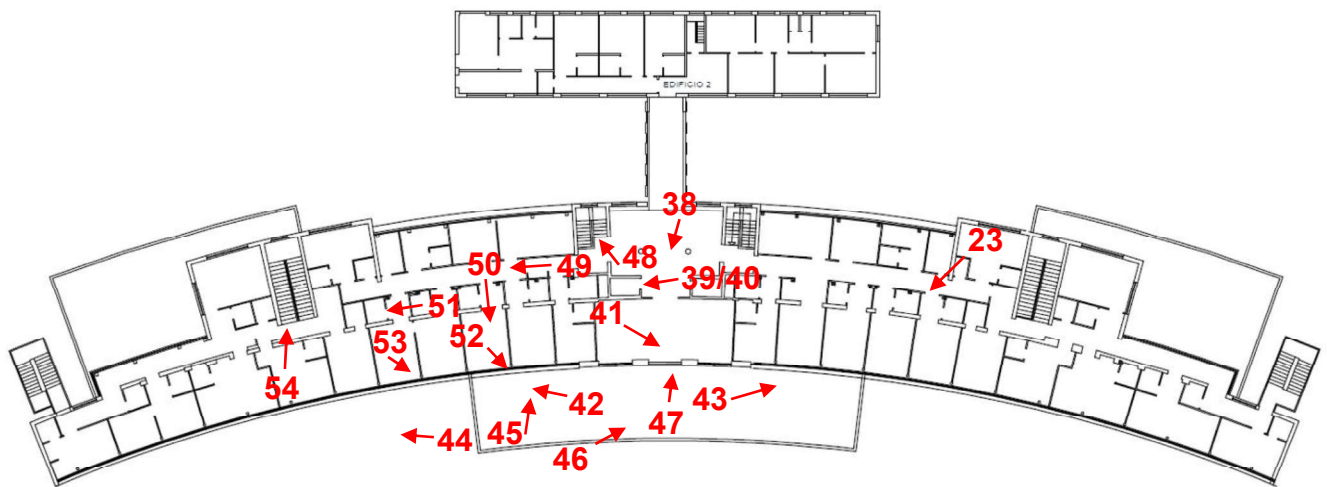
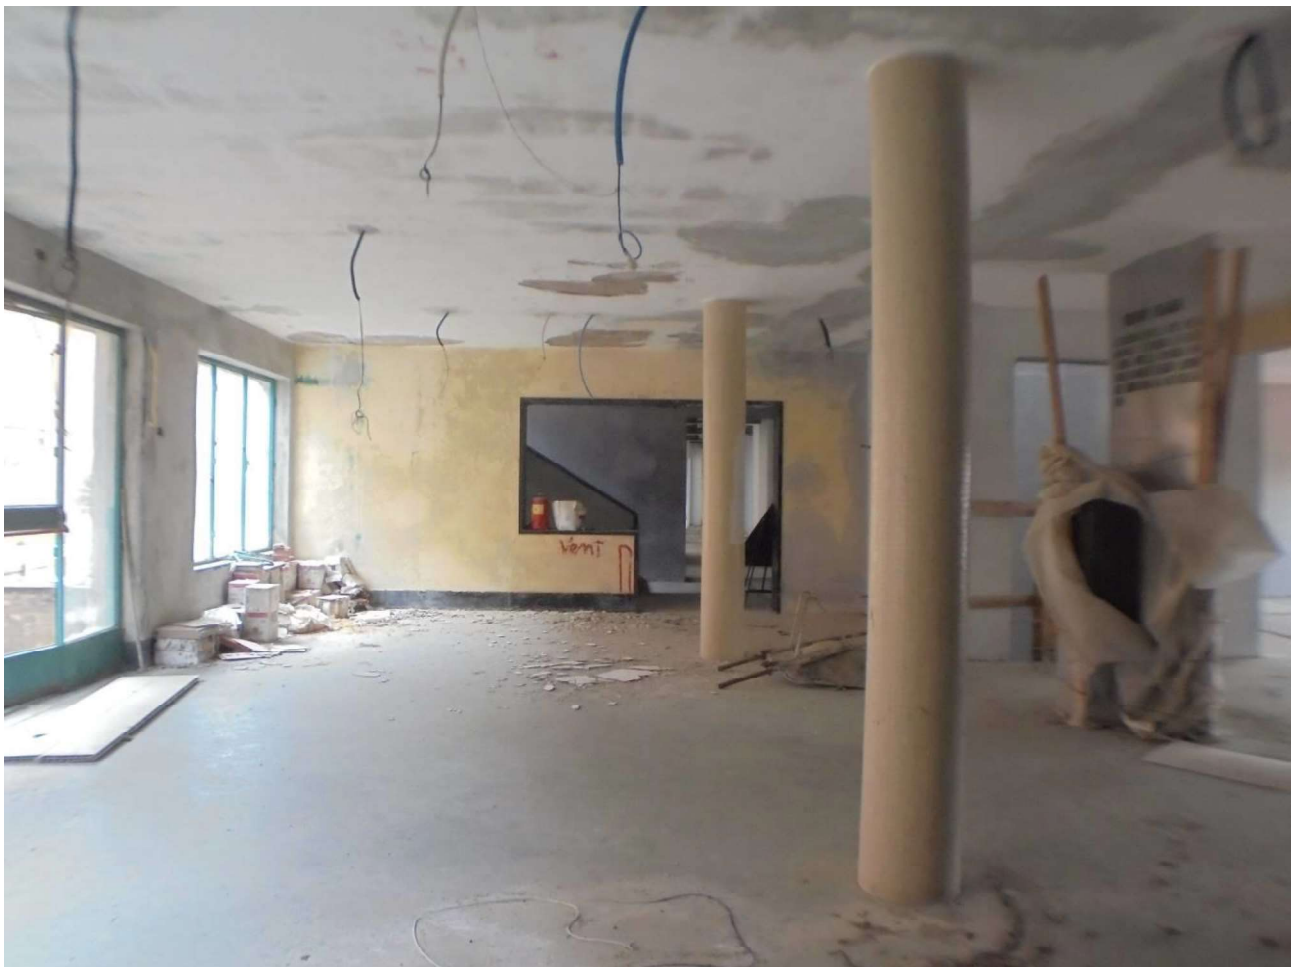
Foto 38 – locale di androne disimpegno al 1° piano dove c'è la connessione col ponte che porta all'Edificio 2 e dove è posizionata la stele commemorativa

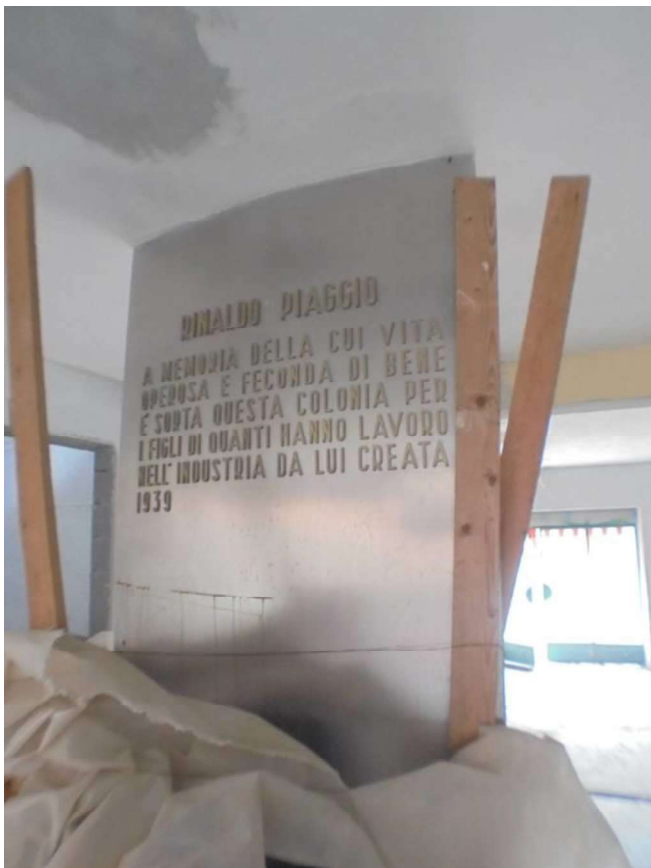
Foto 38a – la stele commemorativa posizionata nel androne del 1° piano

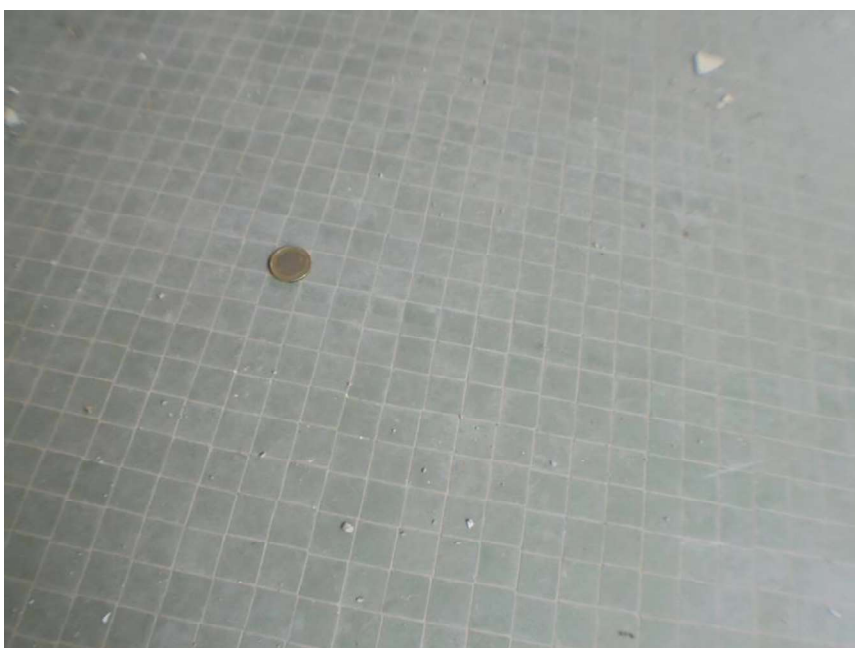
Foto 38c – Dettaglio del pavimento originale in mosaico di gress porcellanato

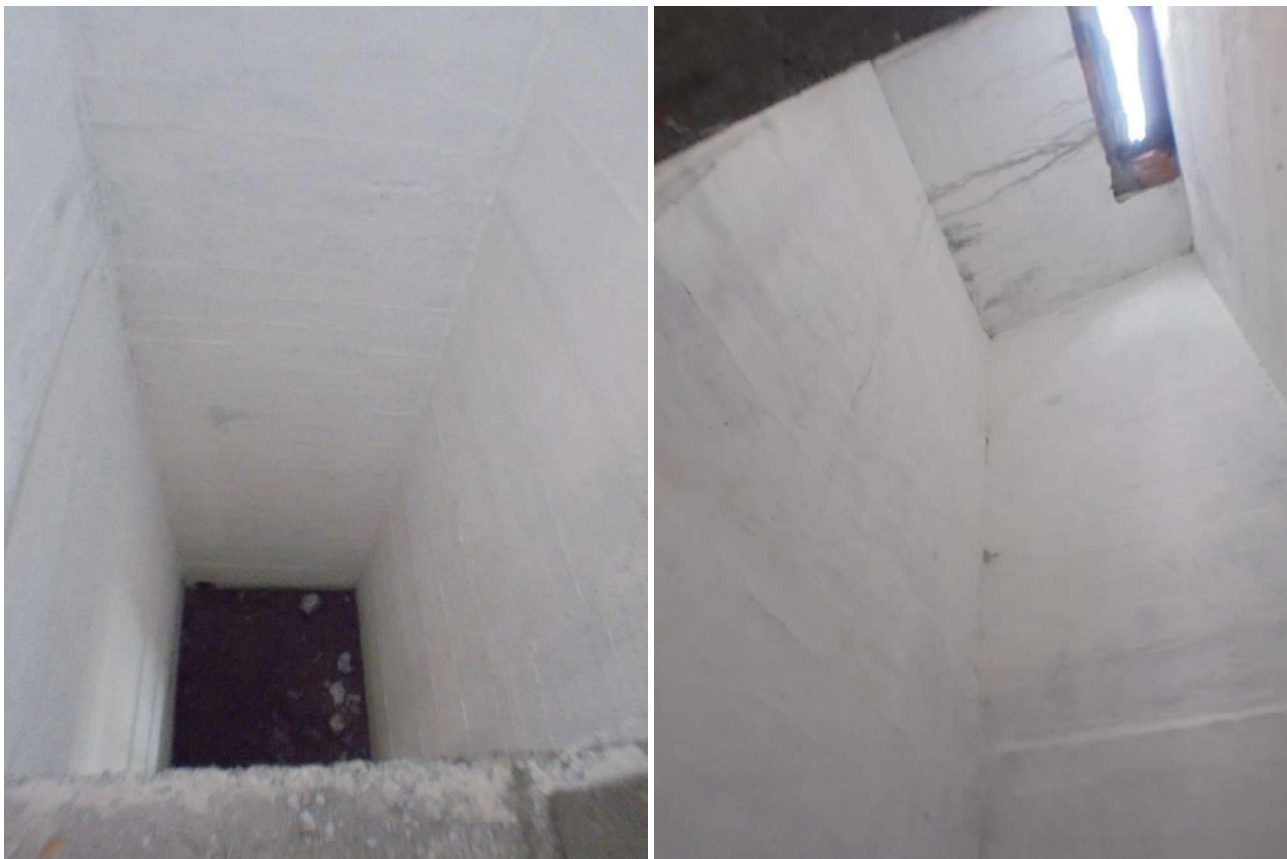
**Foto 39 e 40 – Vista del vano ascensore, oggetto del lavoro di ristrutturazione dell'edificio**

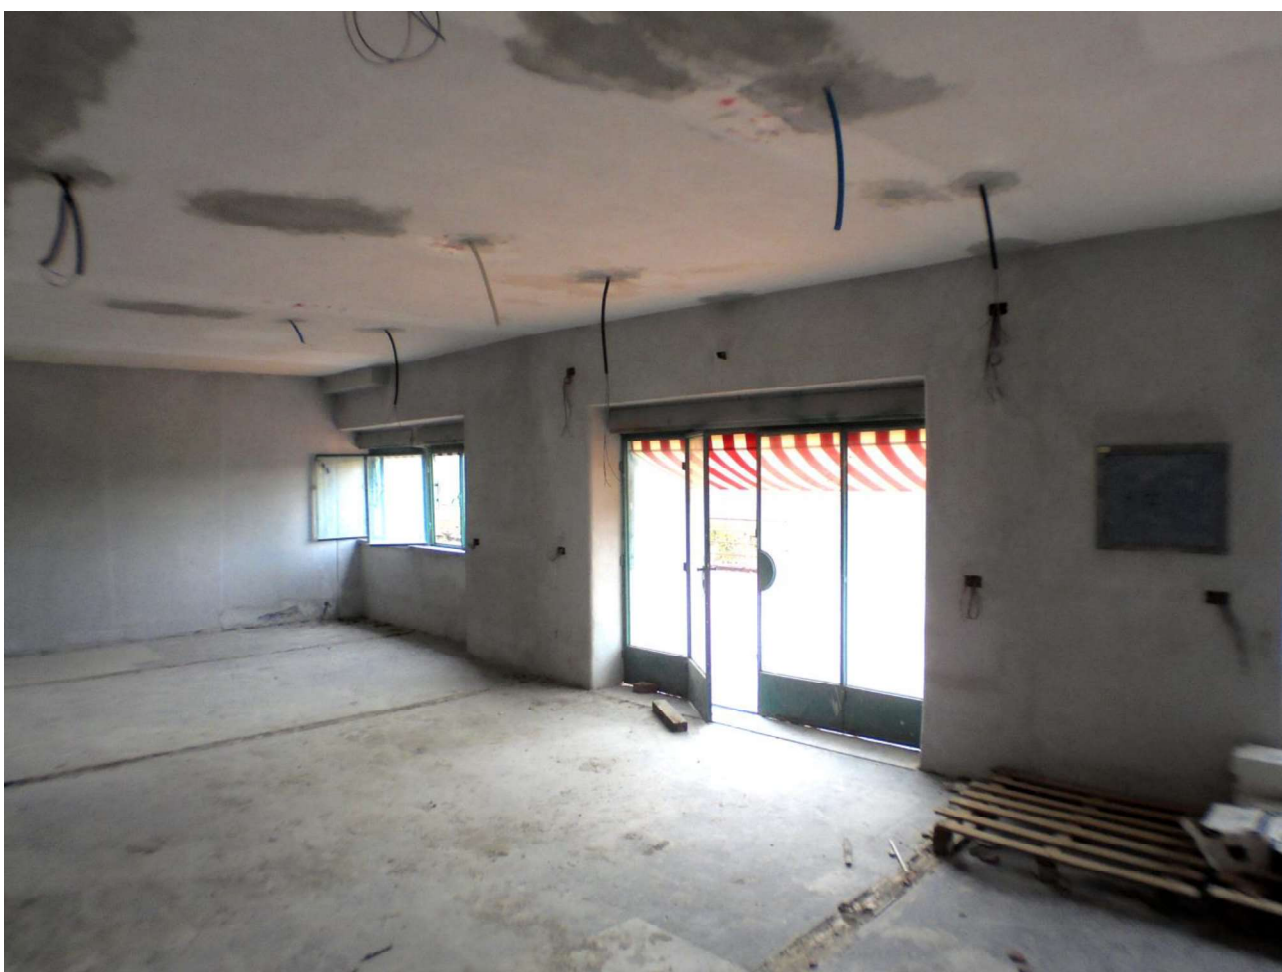
**Foto 41 – Vista del locale di disimpegno che porta alla terrazza panoramica**

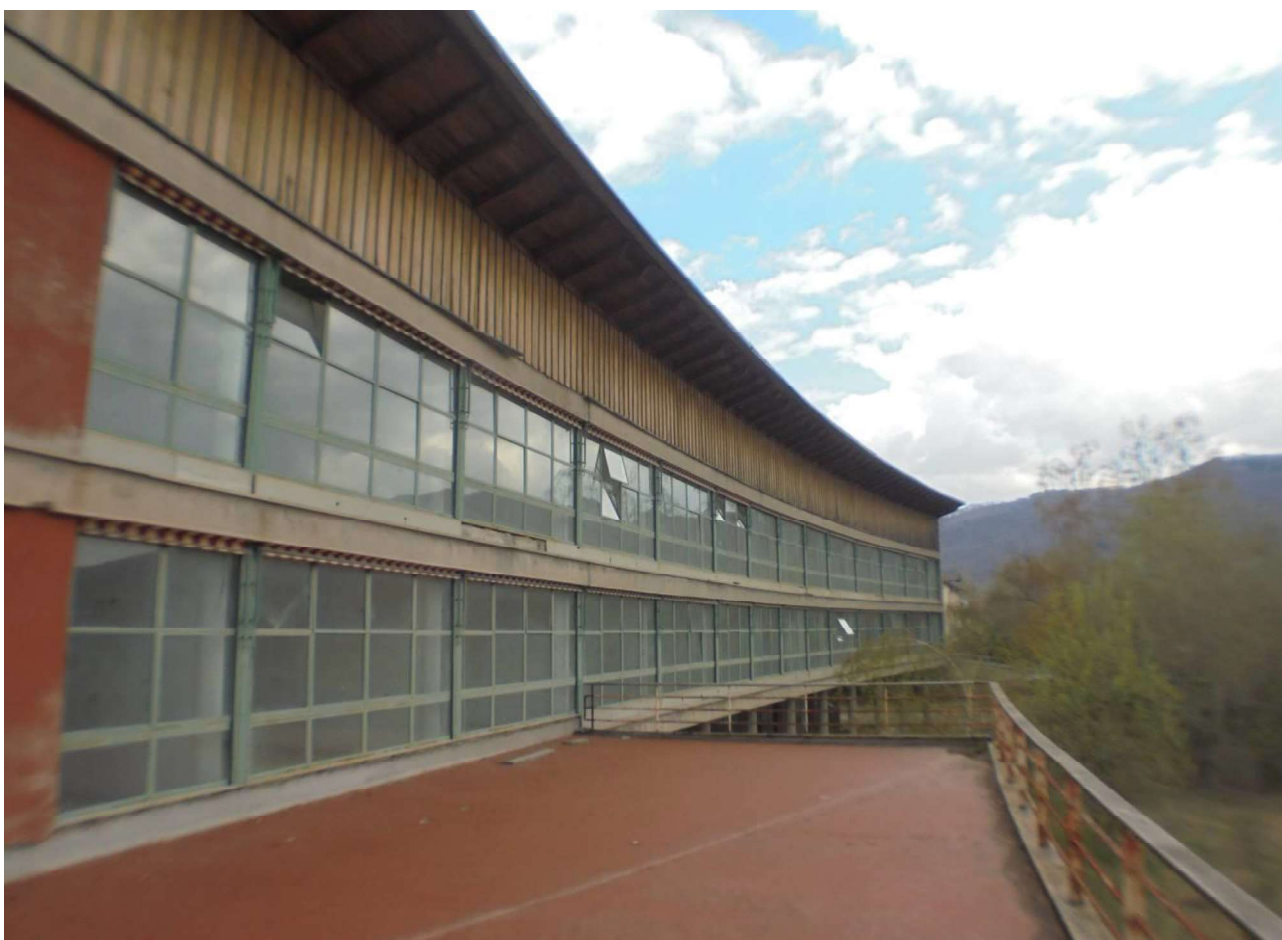
Foto 43 – Vista della terrazza panoramica dell'ala DX dell'Edificio 1

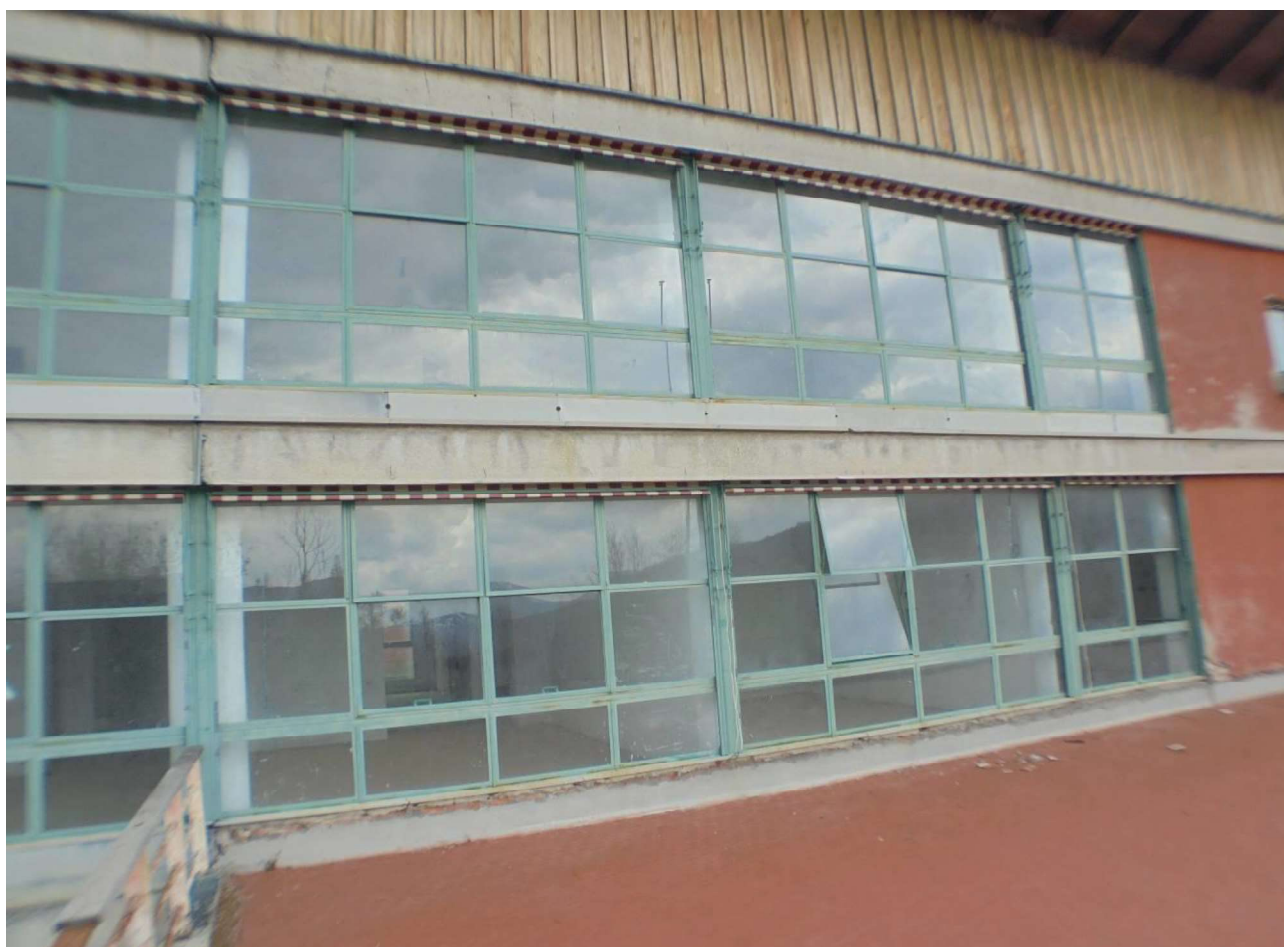
Foto 45 – Dettaglio delle finestre a bilico

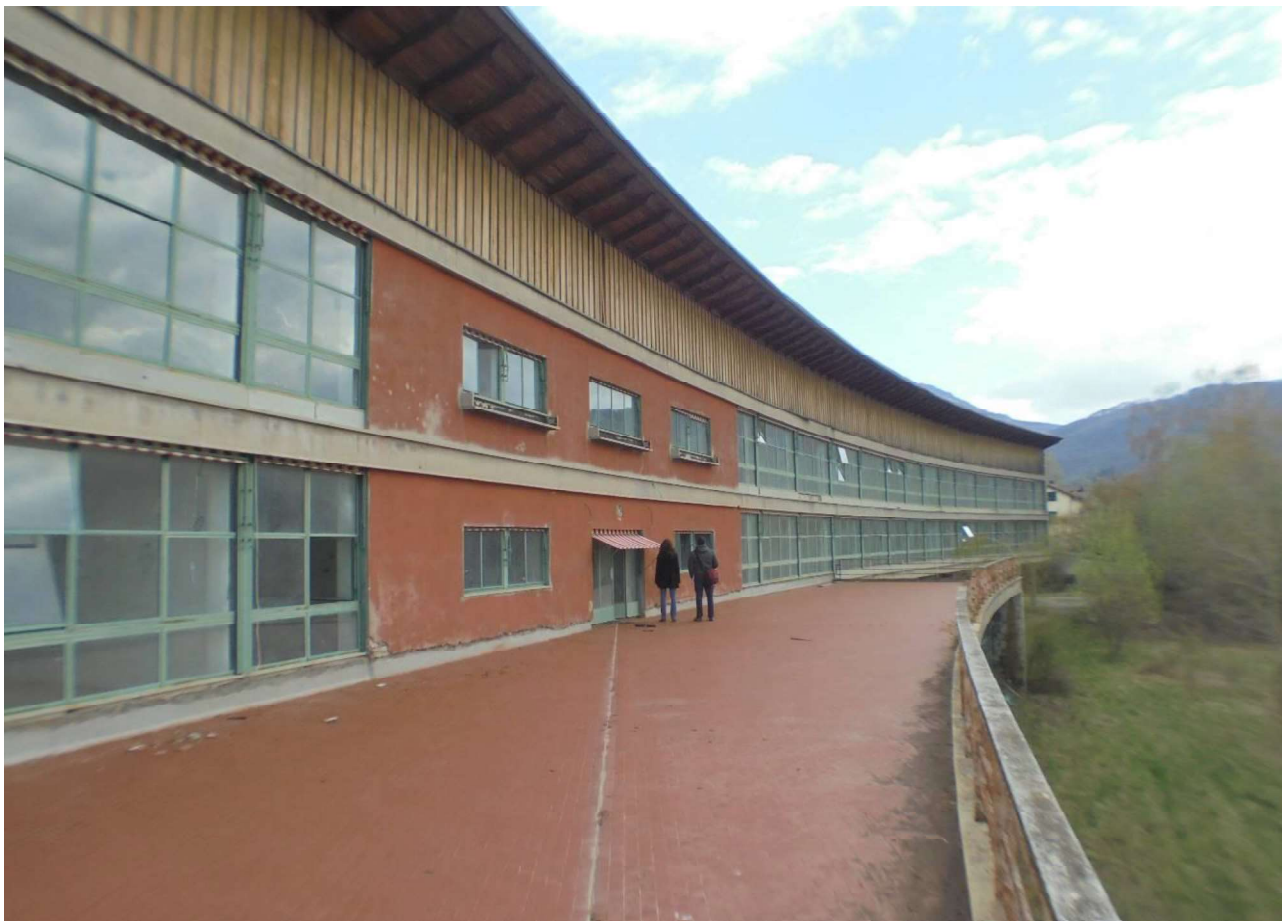
Foto 46 – Vista della terrazza panoramica dell'Edificio 1

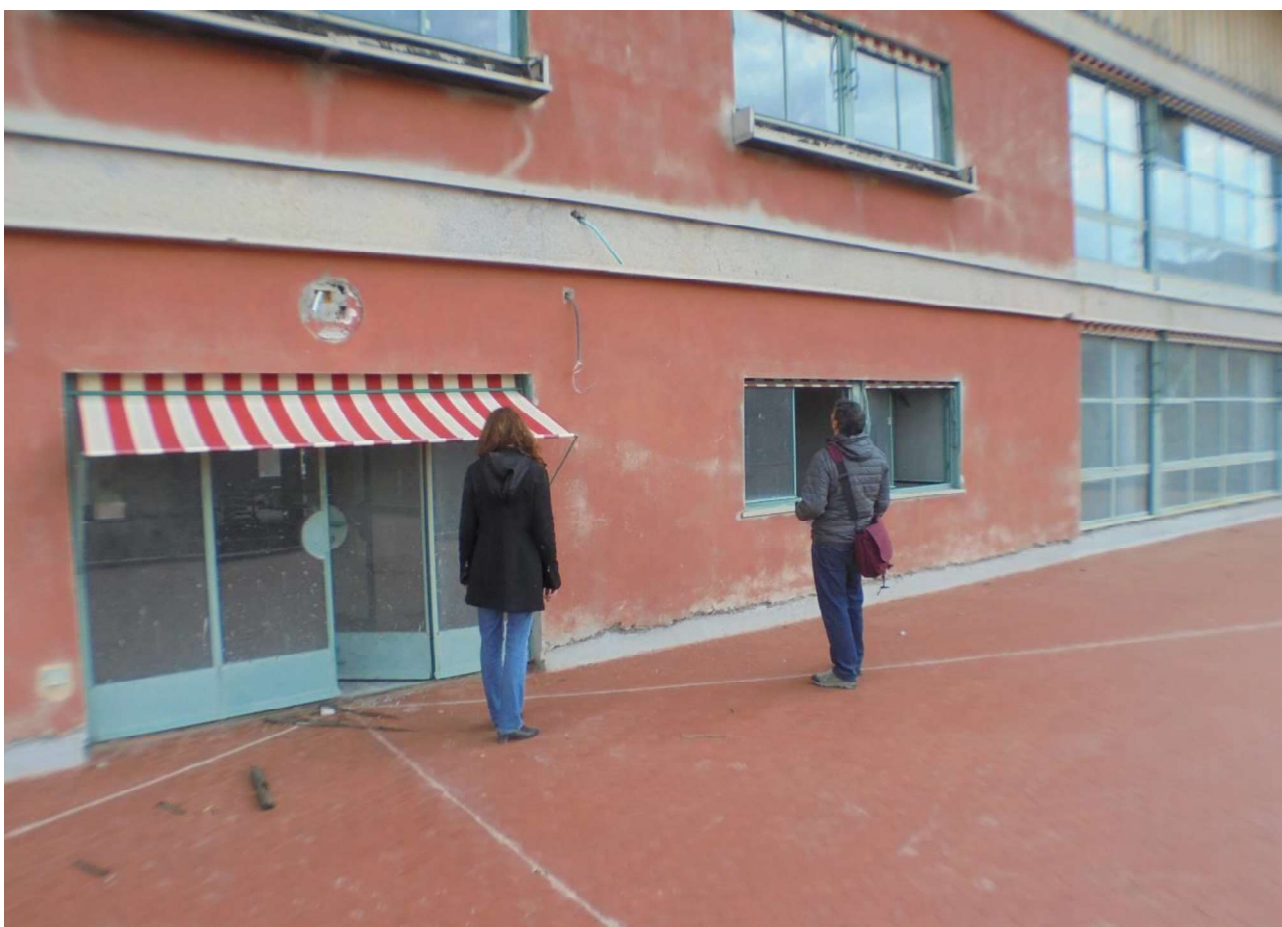
Foto 47 – Dettaglio della porta finestra della terrazza panoramica “a misura di bimbo”

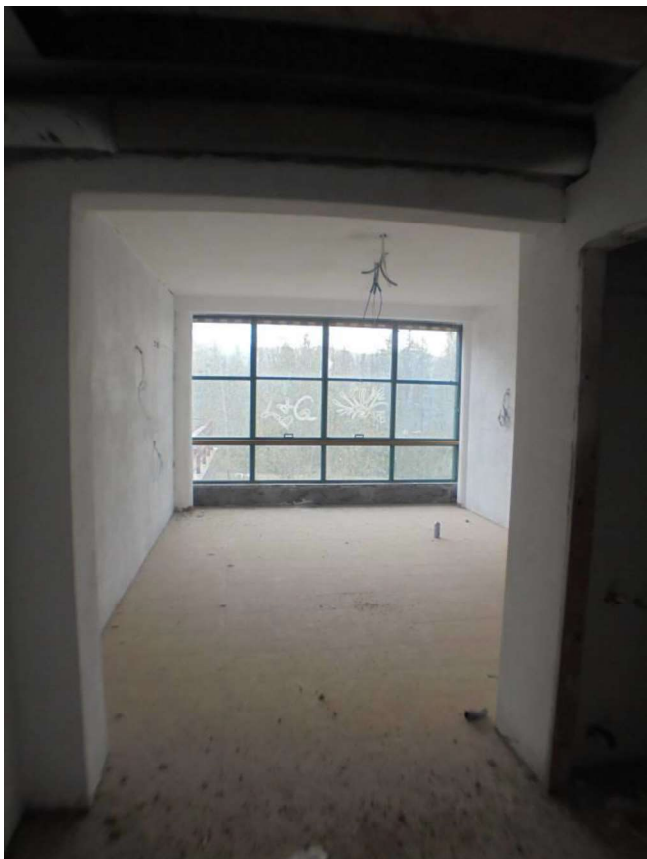
**Foto 50 - Vista di una camera tipo singola**

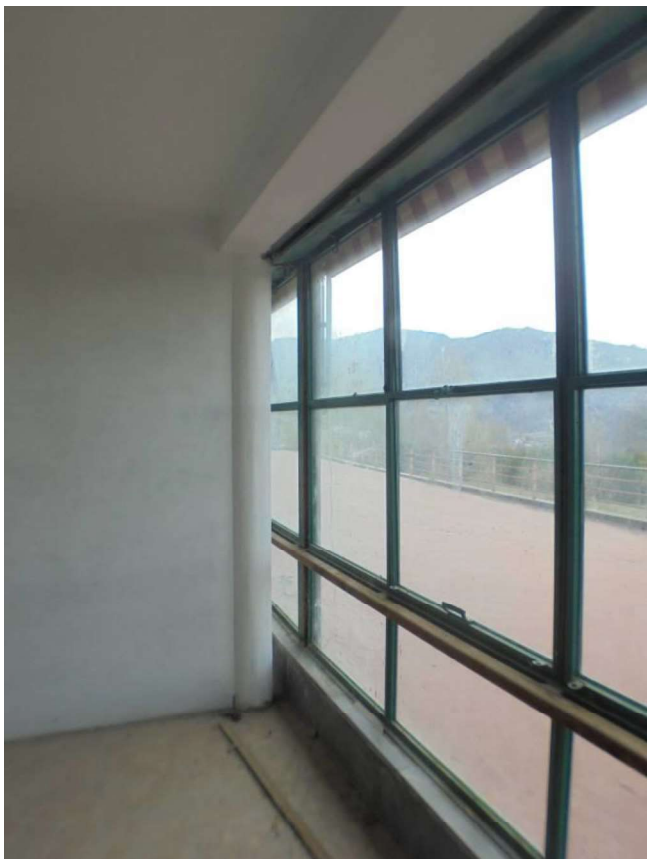
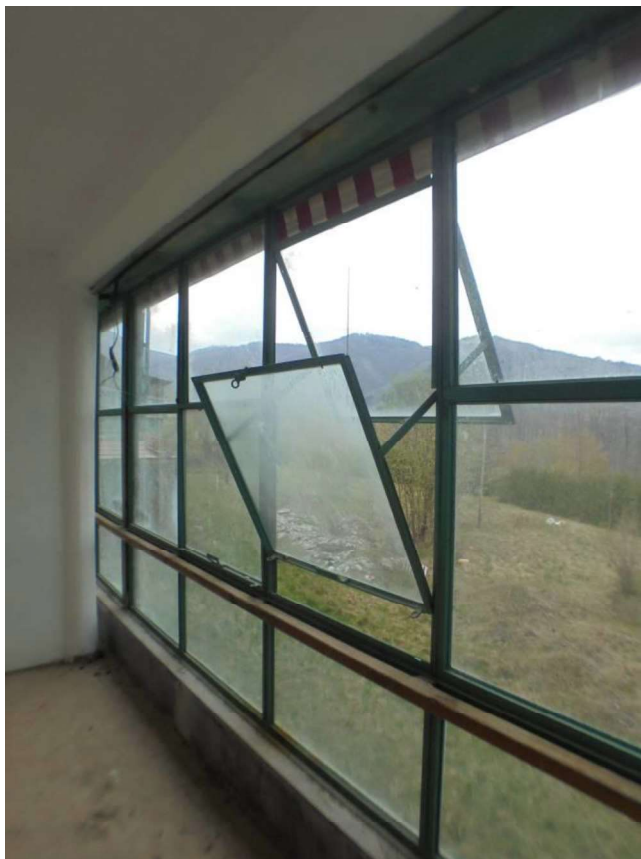
**Foto 52 e 53 – Dettaglio delle aperture a “Vasistas” delle finestre delle camere**

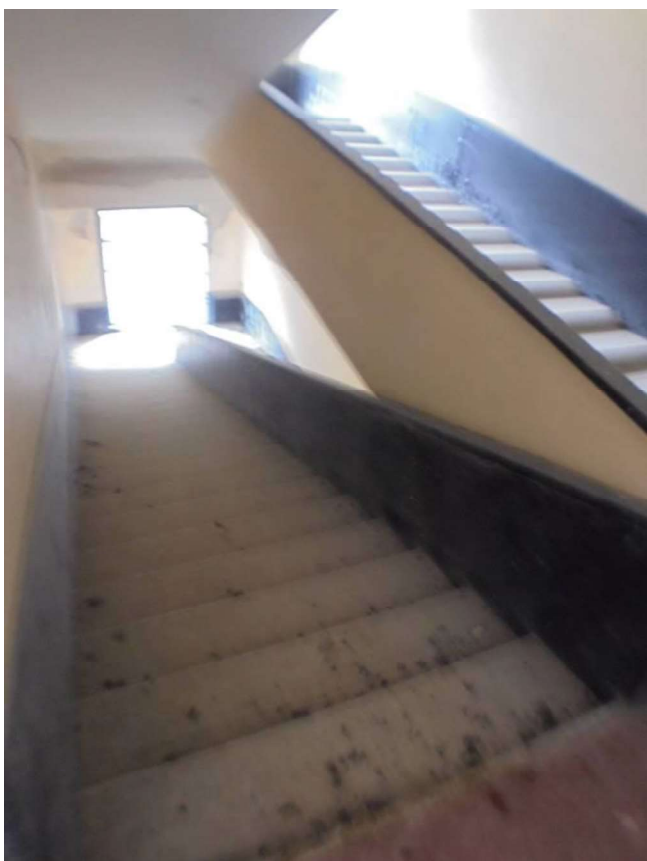
**Foto 54 - Vista di una delle scale dedicate ai bimbi che portano al 2° piano**

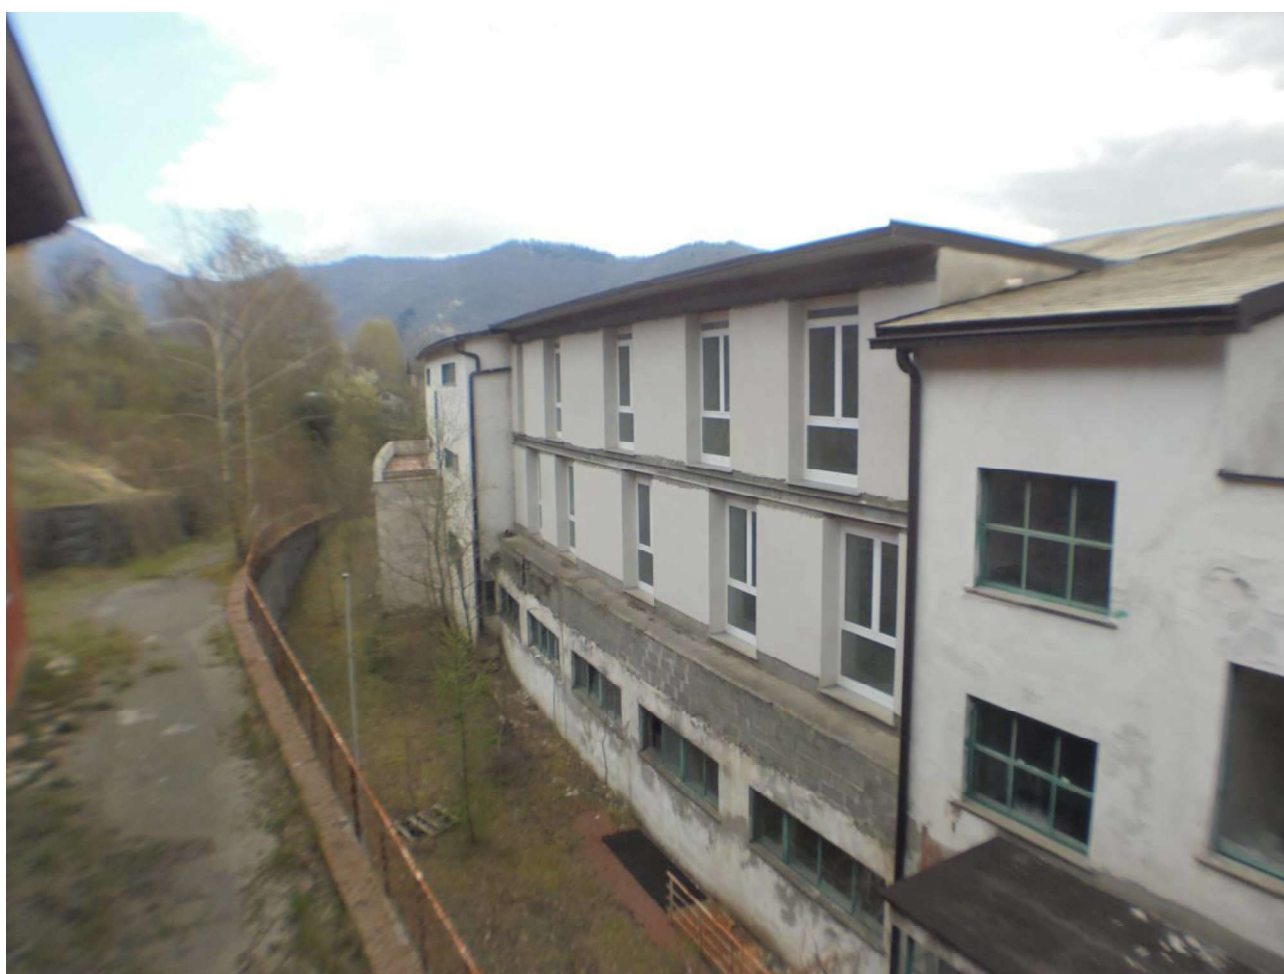
Foto 55 - Vista lato DX dei nuovi volumi realizzati sul progetto del '97

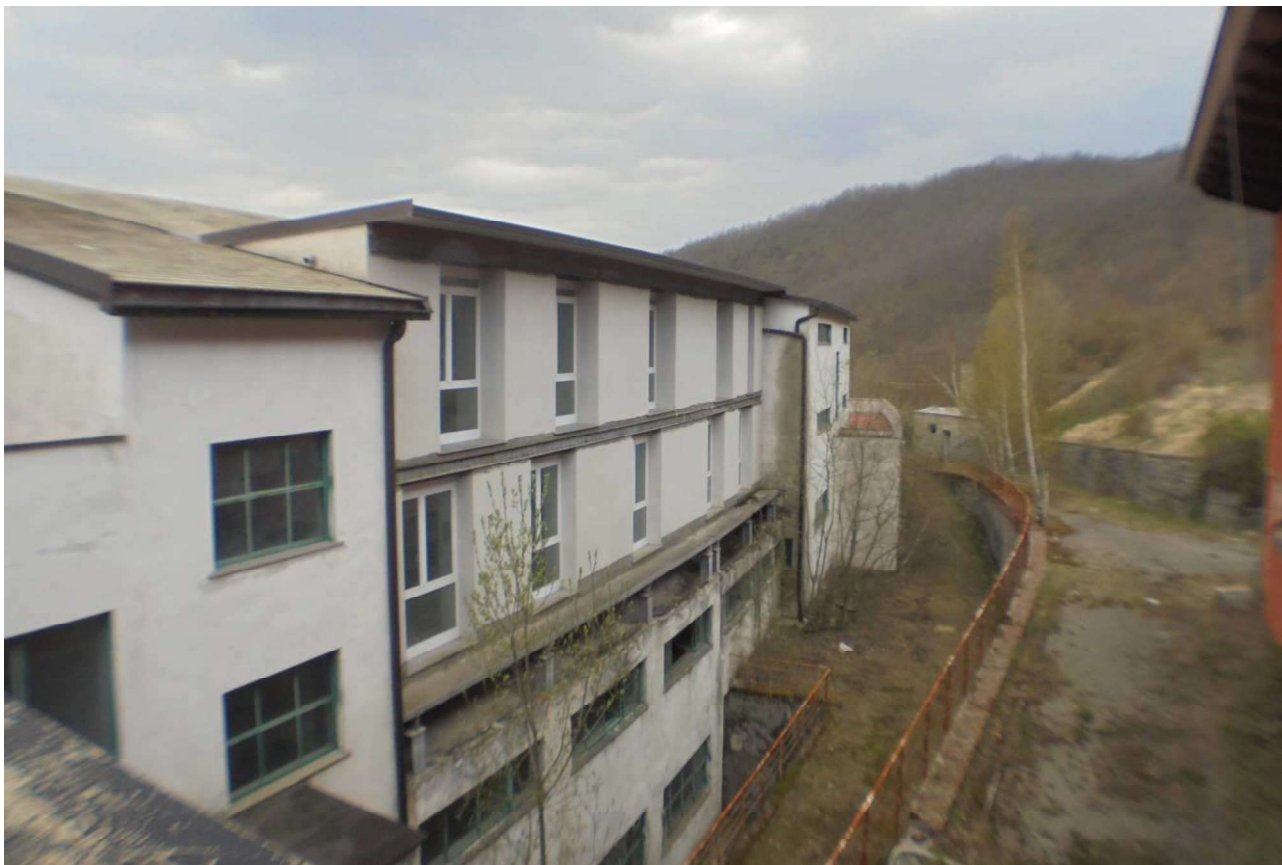
**Foto 56 - Vista lato SX dei nuovi volumi realizzati sul progetto del '97**

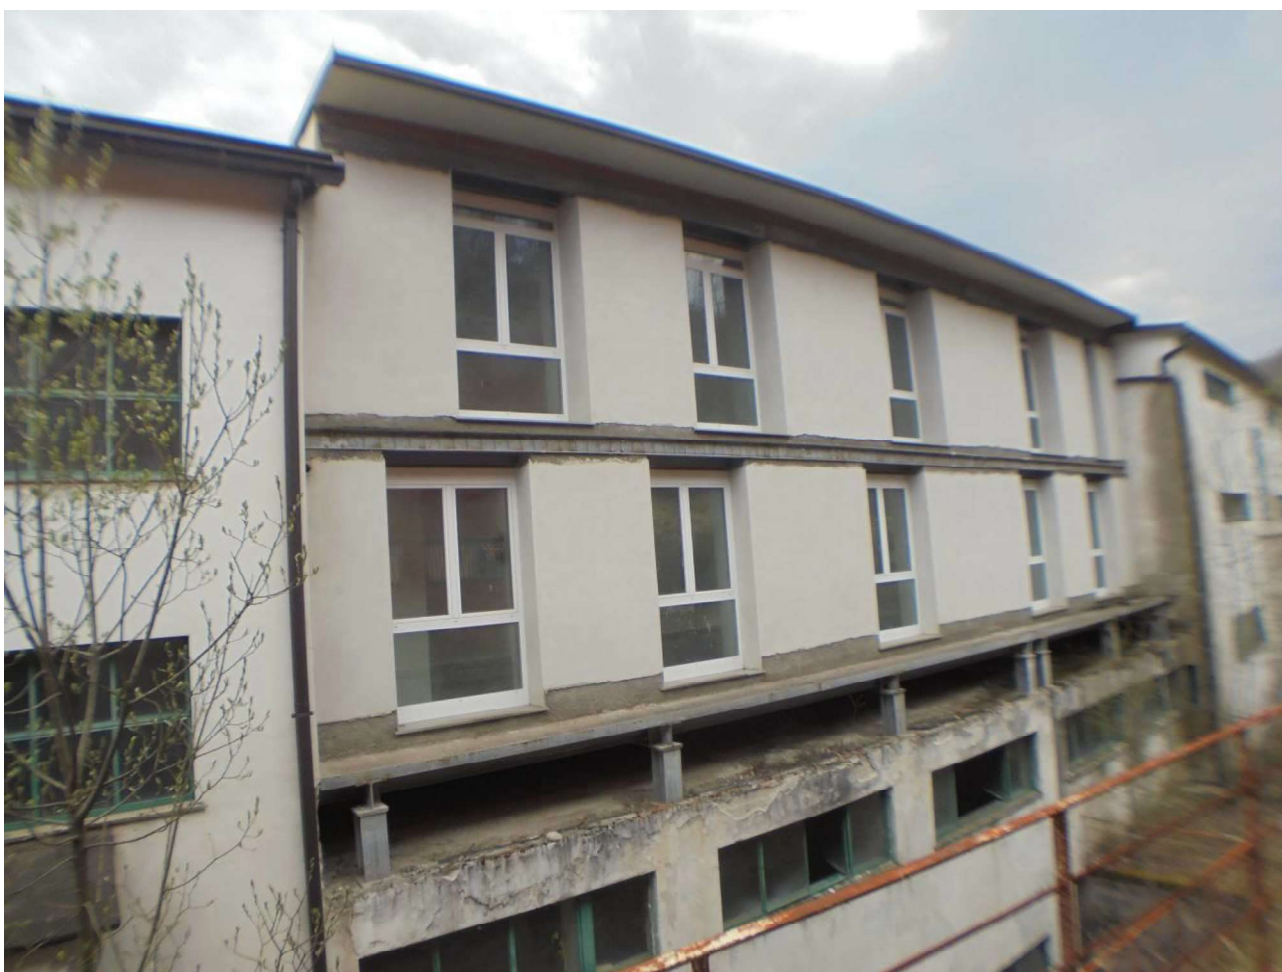
**Foto 59 - Vista di uno dei 4 volumi realizzati sul progetto del '97**

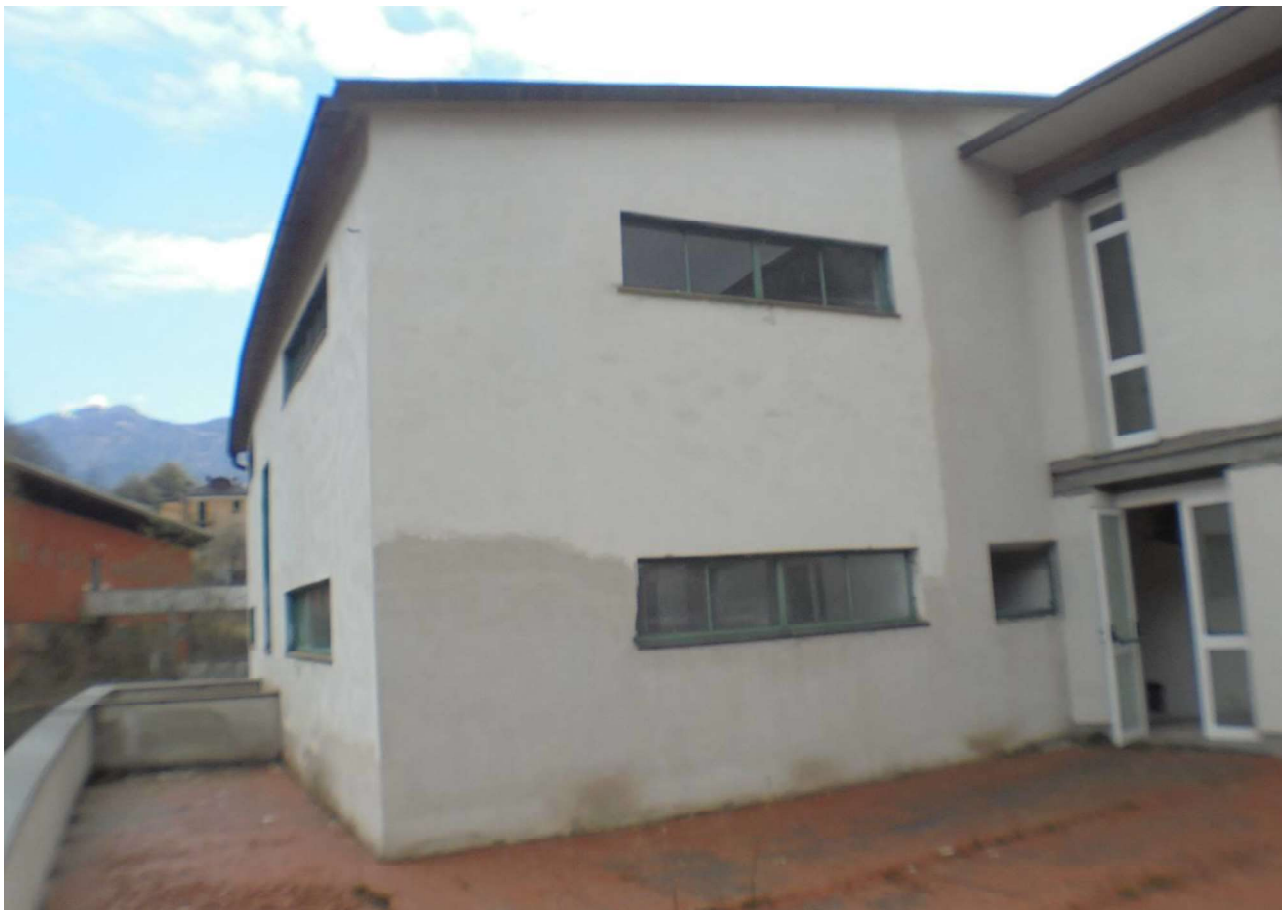
**Foto 62 - Vista del volume originale del '39 rispetto al volume nuovo del '97**

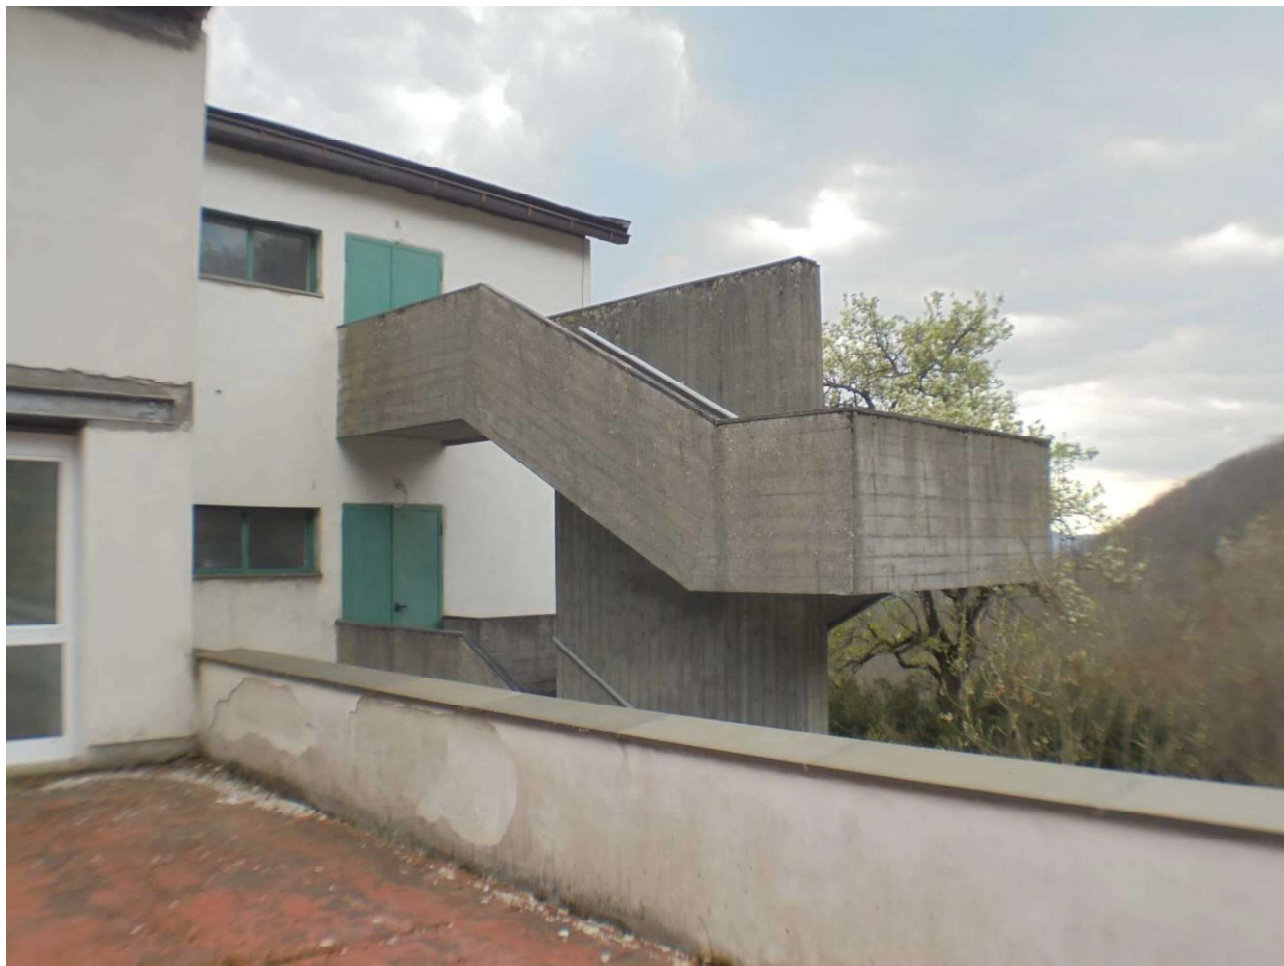
**Foto 64 - Vista di una delle due scale di servizio esterne**  
*oggetto dei lavori legati alla partica edilizia del '97 (Pratica n. 95/1997)*

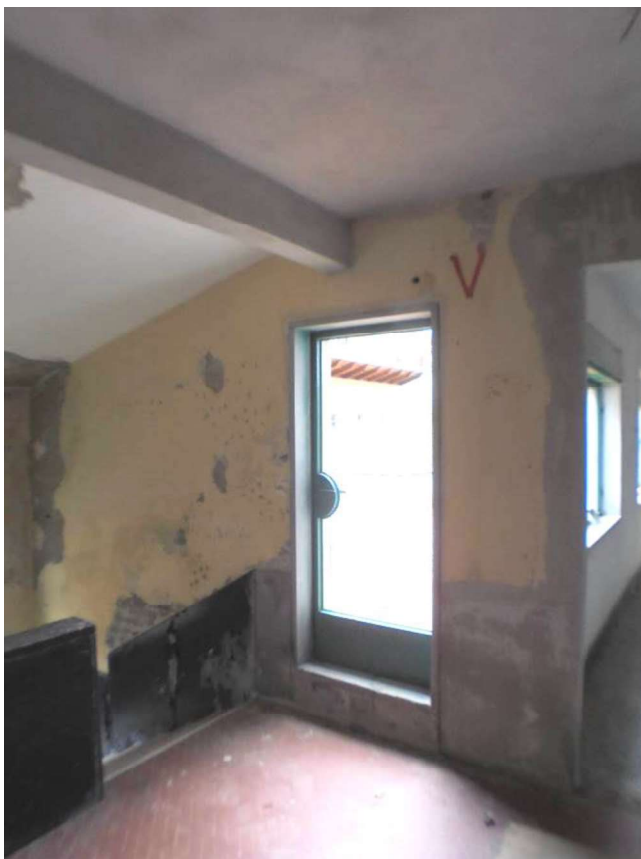
Foto 65 - Vista dell'arrivo di una delle scale di servizio che collegano il 1° al 2° piano

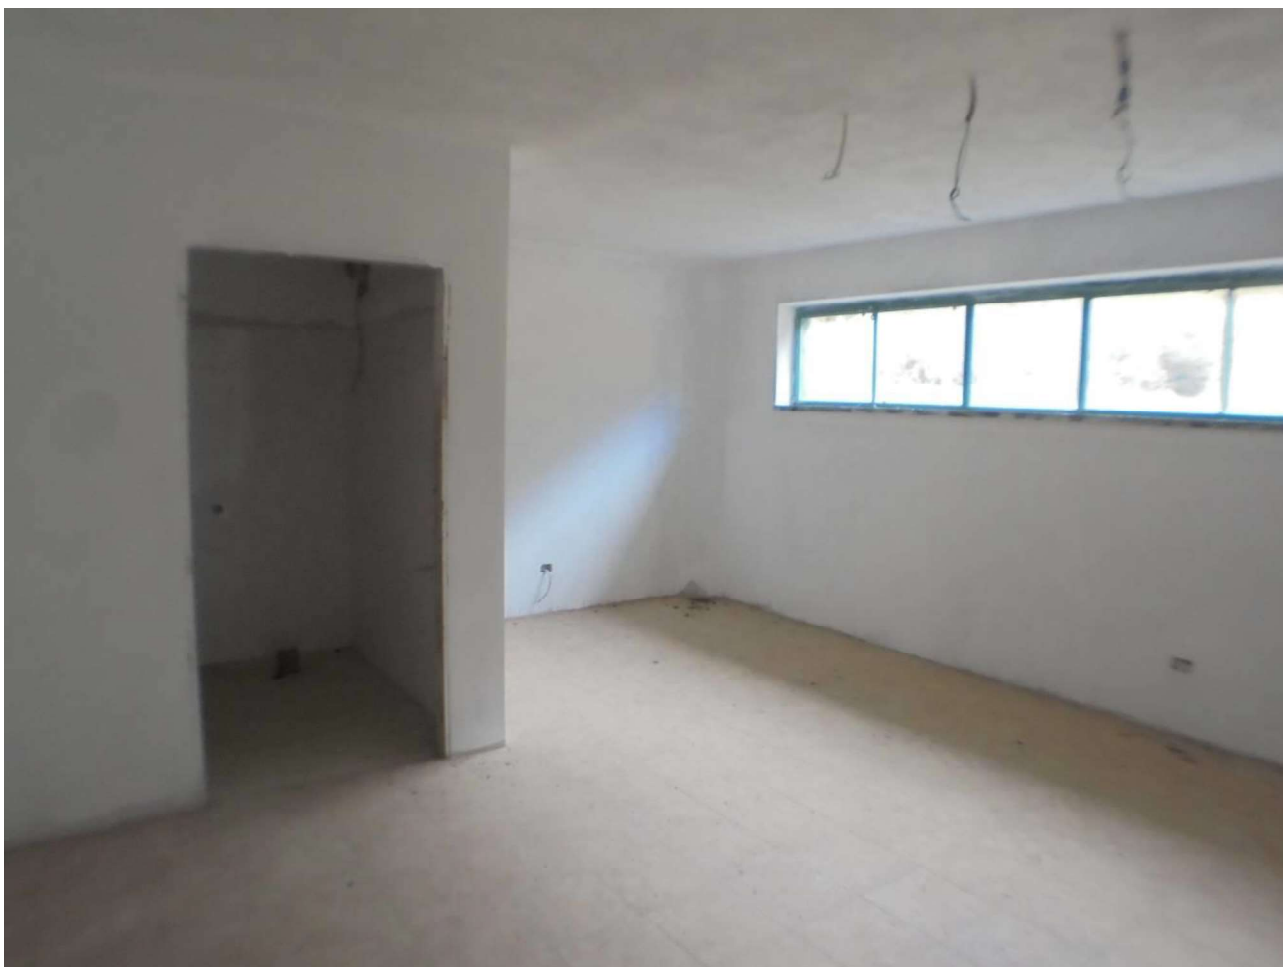
**Foto 69 - Vista di una delle stanze degli alloggi (con il locale bagno)**

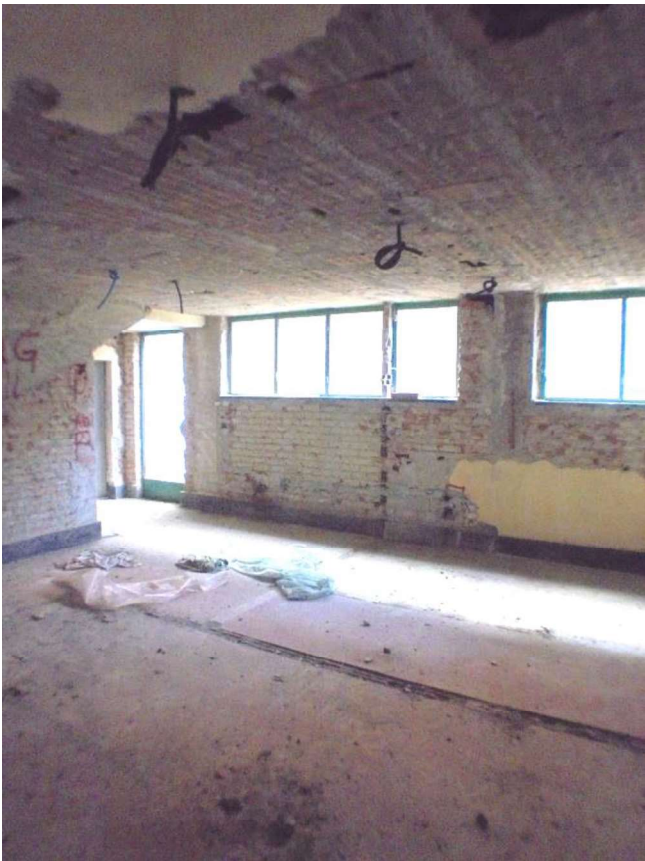
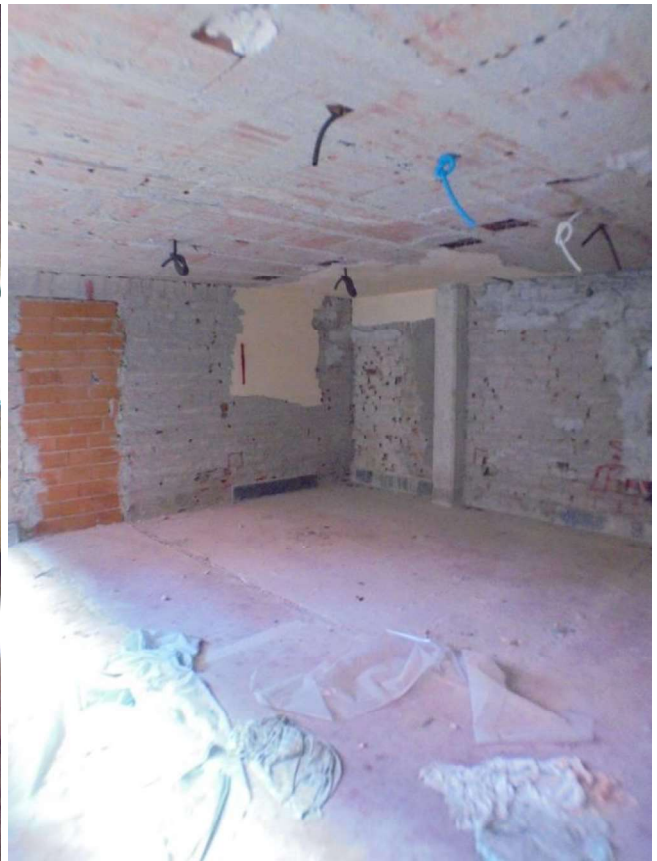
Foto 70 e 71 - Vista di uno dei locali del piano seminterrato

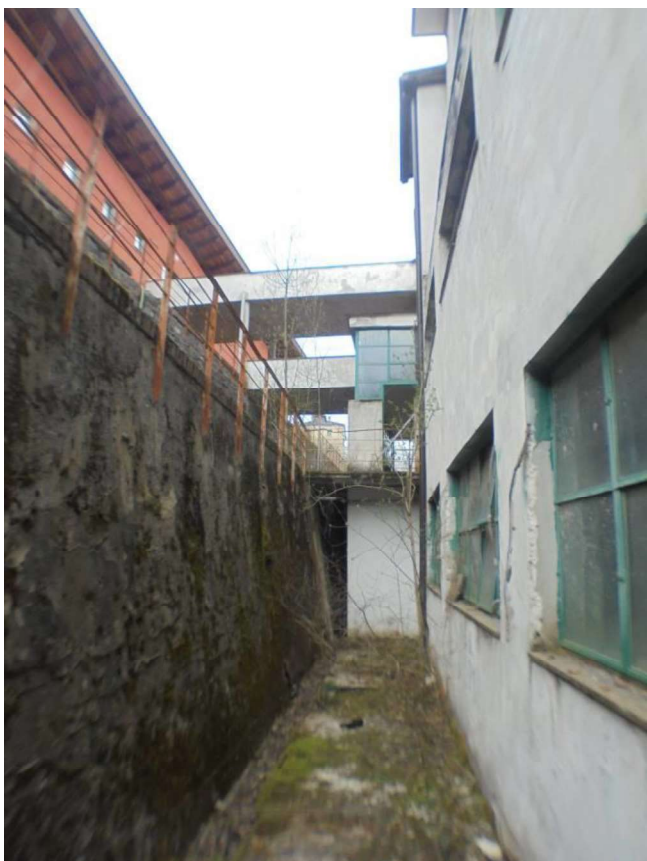
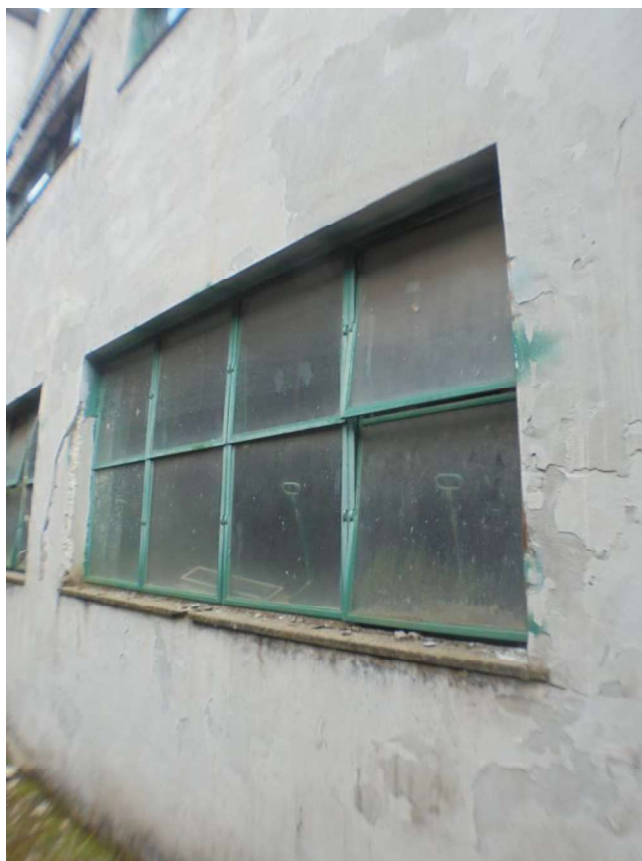
Foto 74 e 75 - Vista dell'intercapedine lato monte
