**ALLEGATO B**

*DOCUMENTAZIONE FOTOGRAFICA*

Numero di Ruolo generale: 9/2019

Rilievo fotografico dello stato dei luoghi dell'edificio e terreni in esecuzione  
dell'Ex "Colonia Piaggio" posta in Santo Stefano d'Aveto (GE)  
in Via Rinaldo Piaggio n.3

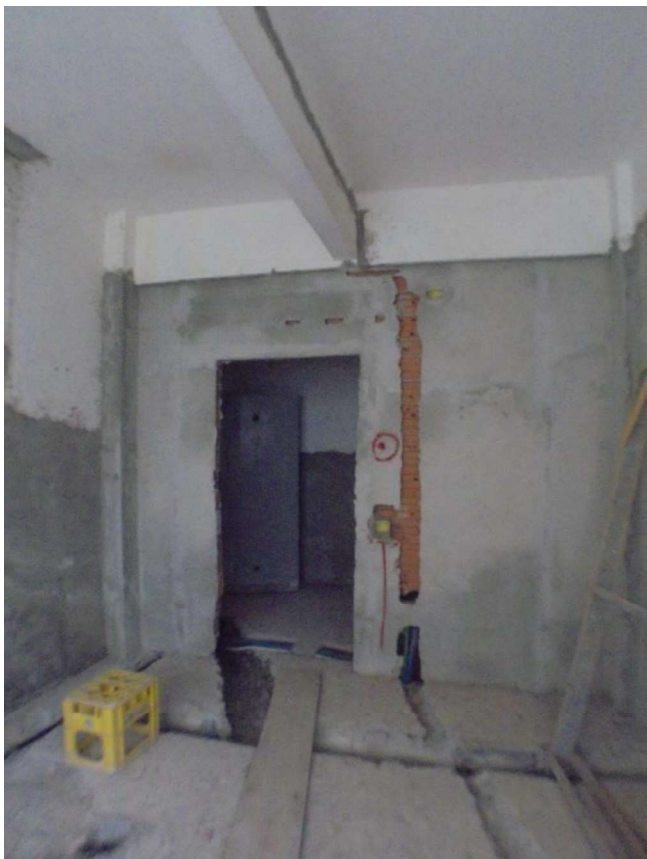
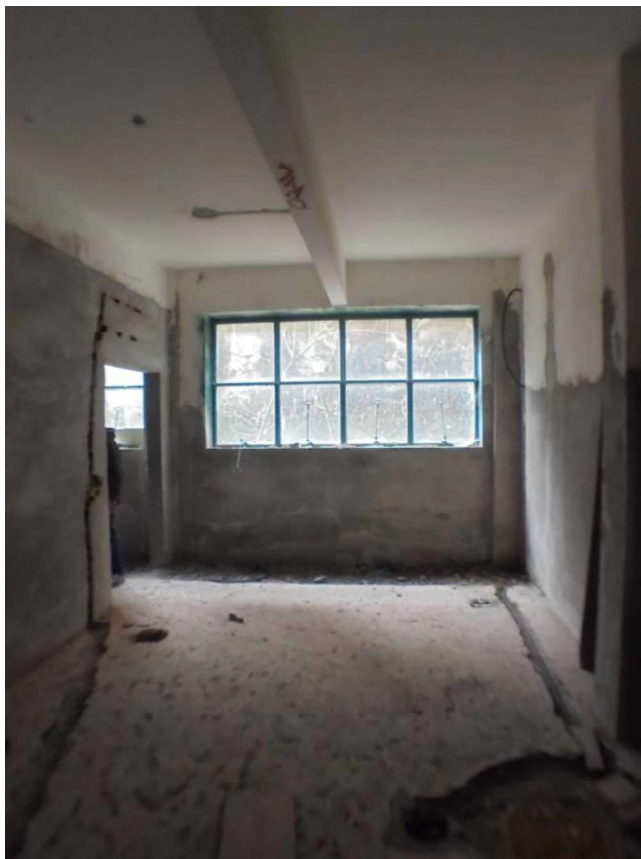
Foto 76 e 77 - Vista del bagno comune al piano interrato

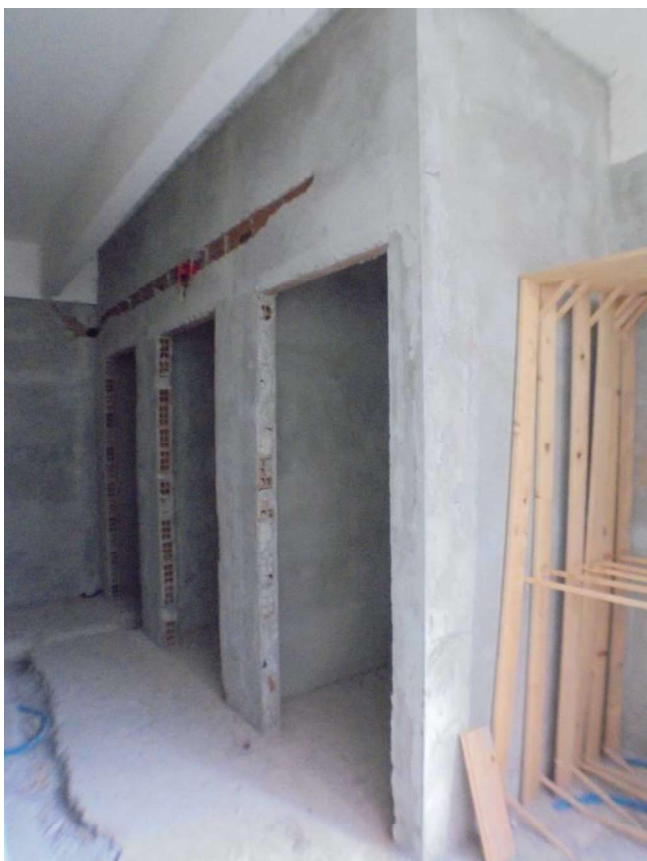
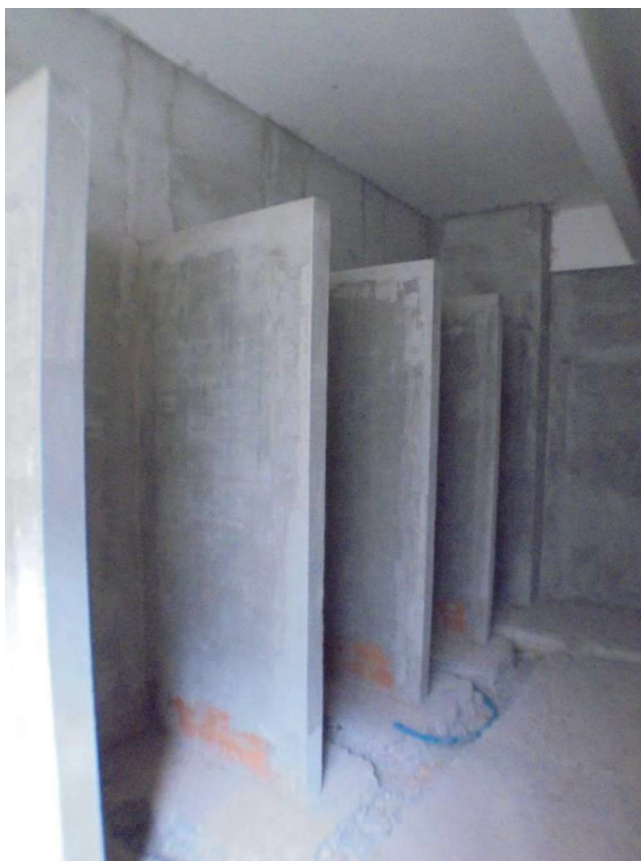
Foto 78 e 79 - Vista delle partizioni degli spazi WC e docce del bagno comune al piano interrato

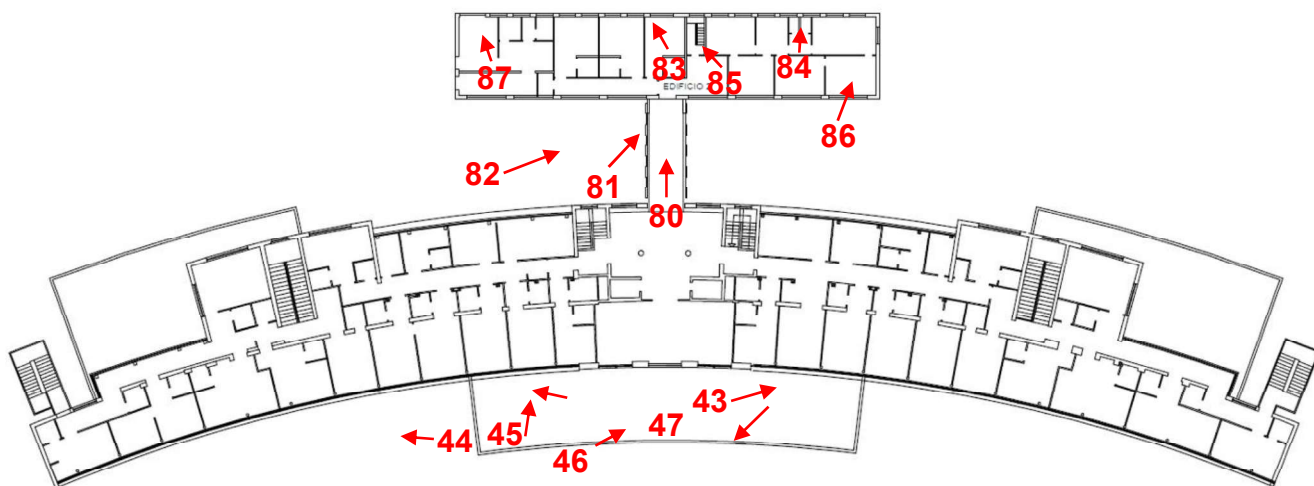
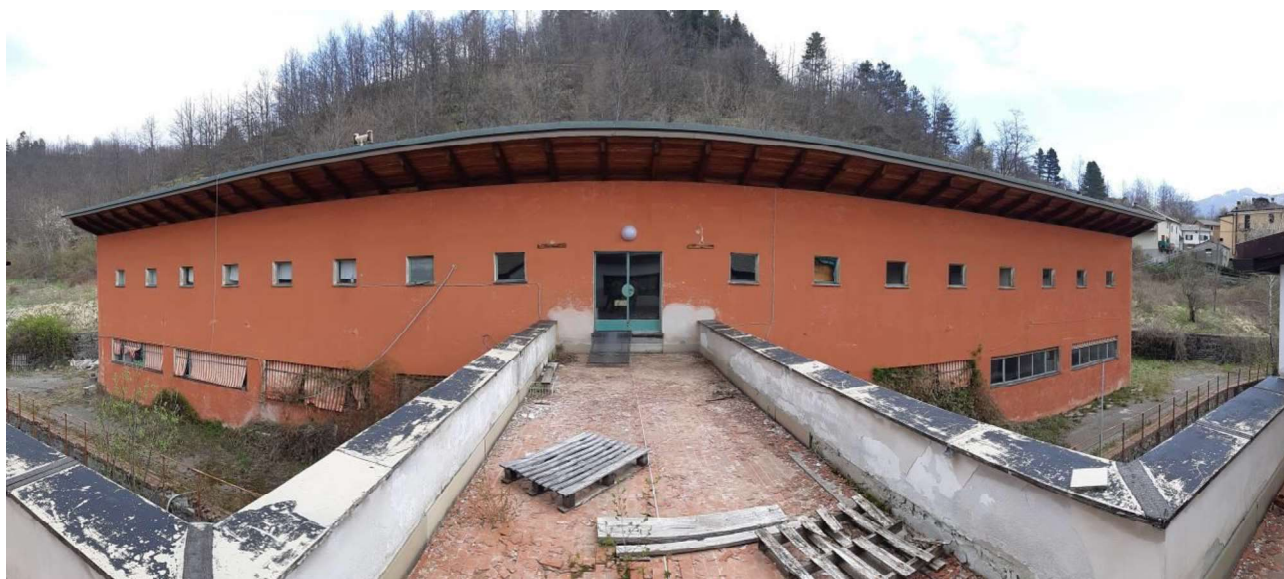
Foto 80 – Foto panoramica (grandangolo) dell'Edificio 2 arrivando dalla passerella che lo collega edificio principale (Edificio 1).

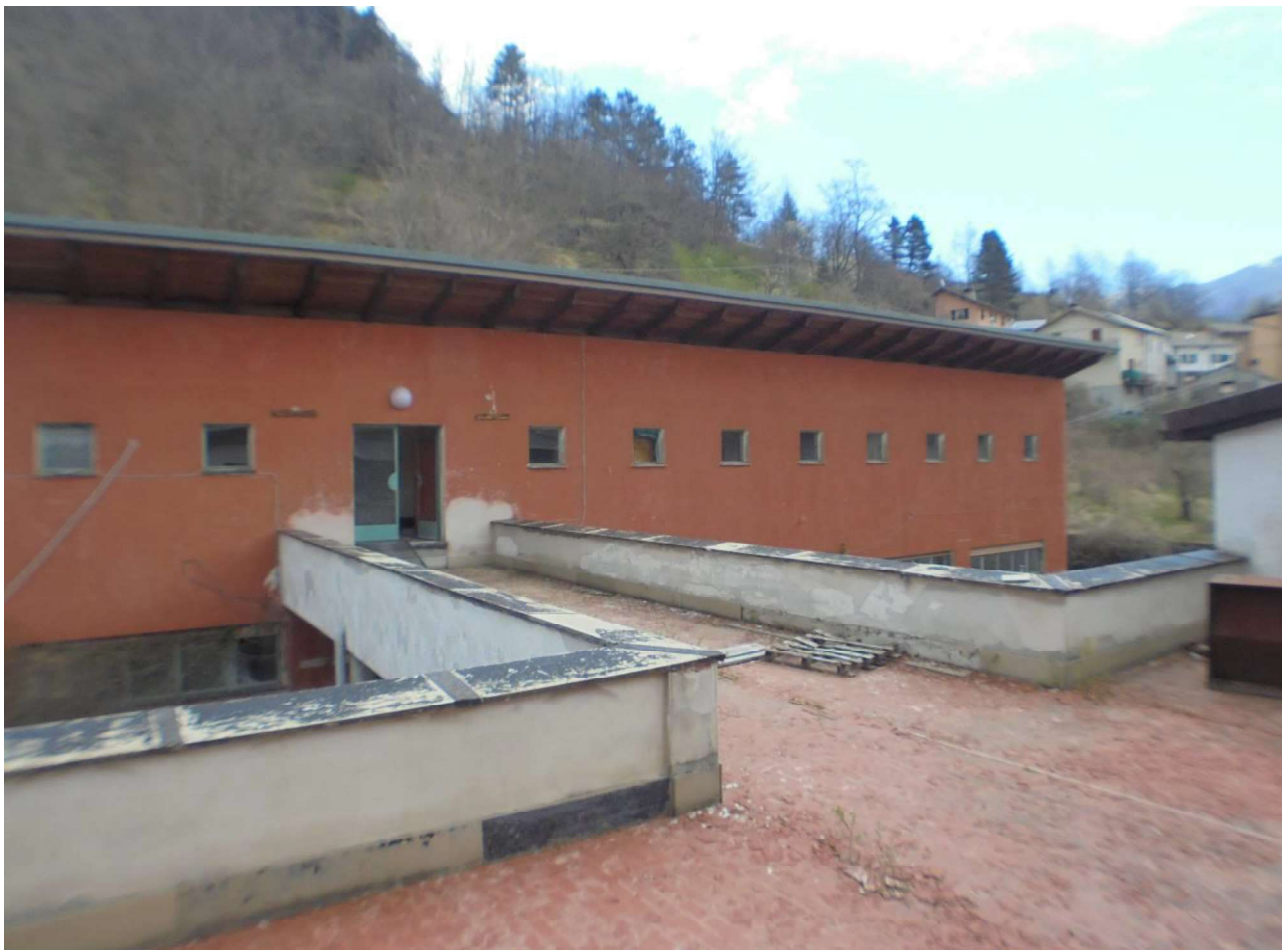
Foto 81 e 82 – Foto di insieme del corpo dell'Edificio 2

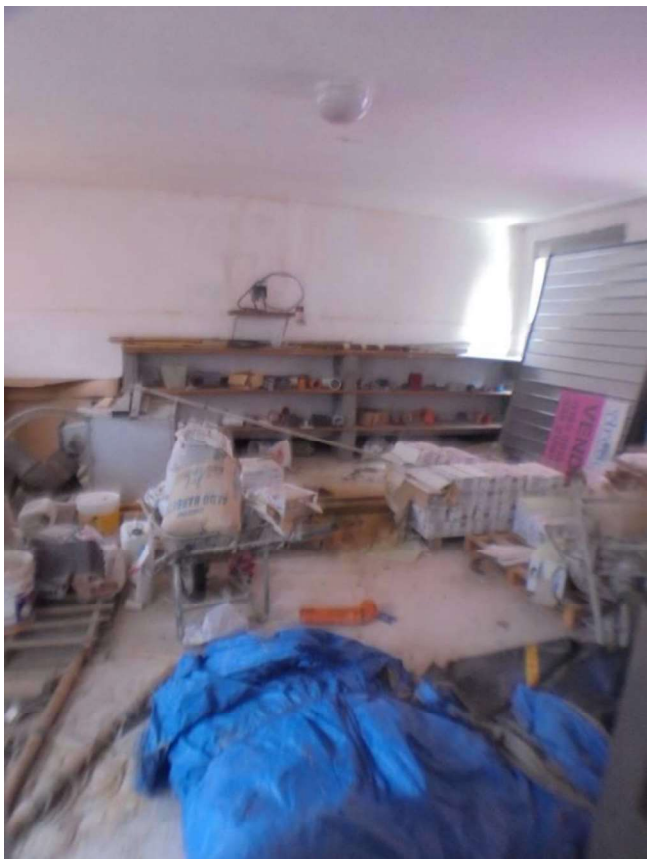
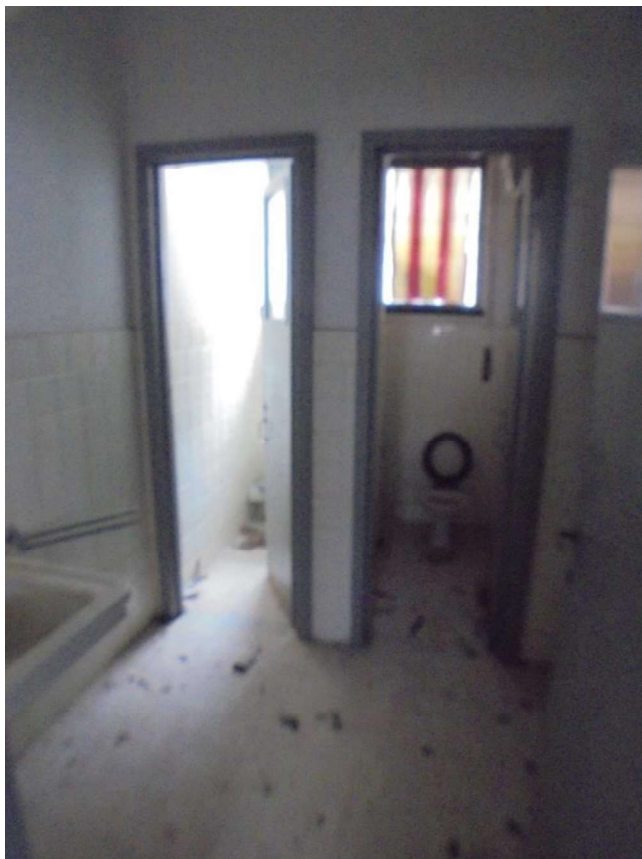
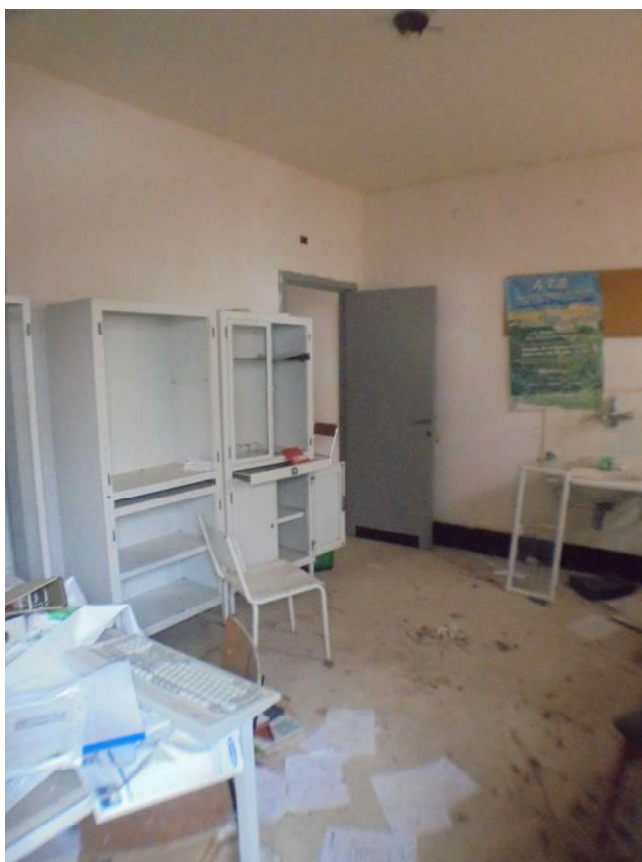
**Foto da 83 e 86 – Foto di alcuni spazi del 1° piano dell’Edificio 2**

*Come è risultato dal sopralluogo tali spazi sono stato “abbandonati” da parte dell’impresa appaltante dei lavori del '97 ed erano adibiti a locali tecnici e ufficio*

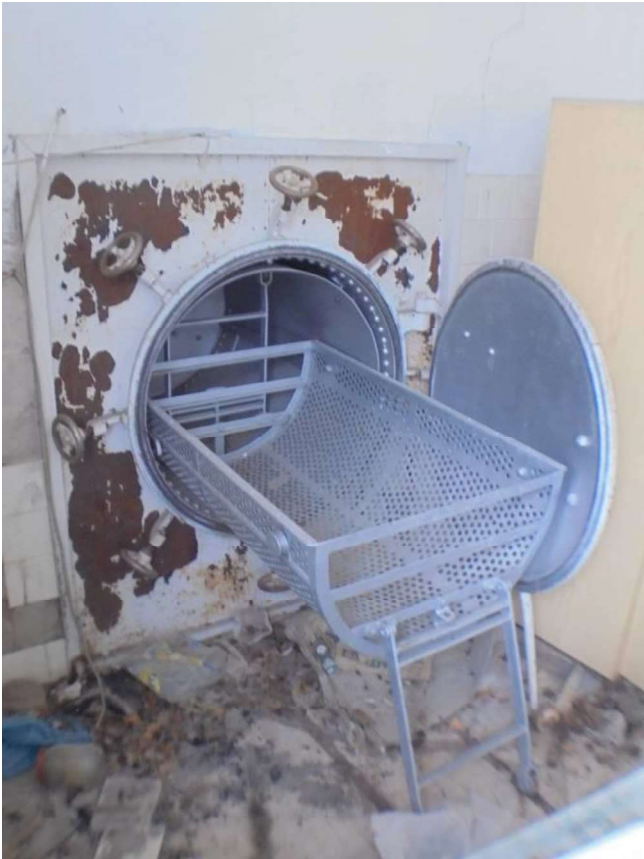
**Foto 87 – Dettaglio della “macchina lavatrice” posizionata al 1° piano dell’Edificio 2**

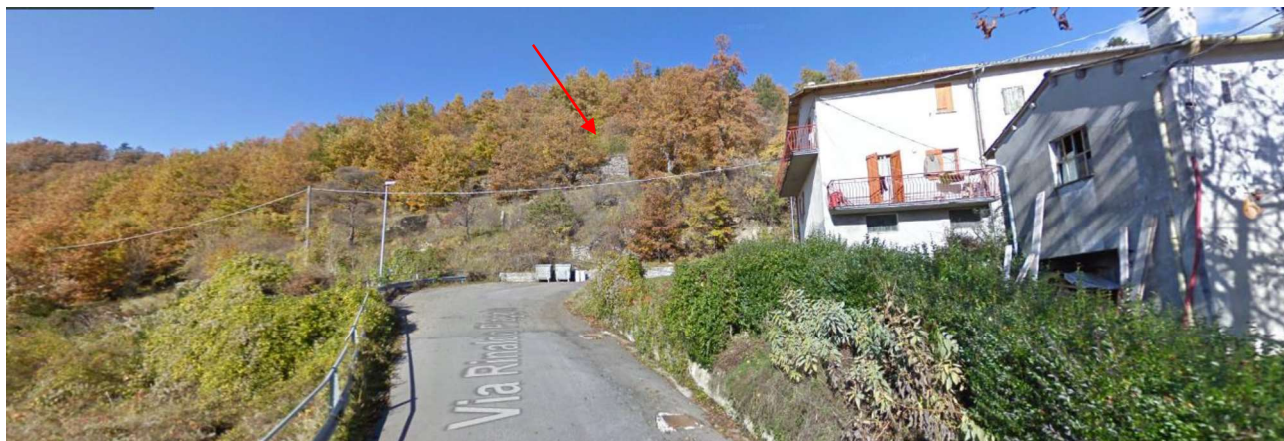
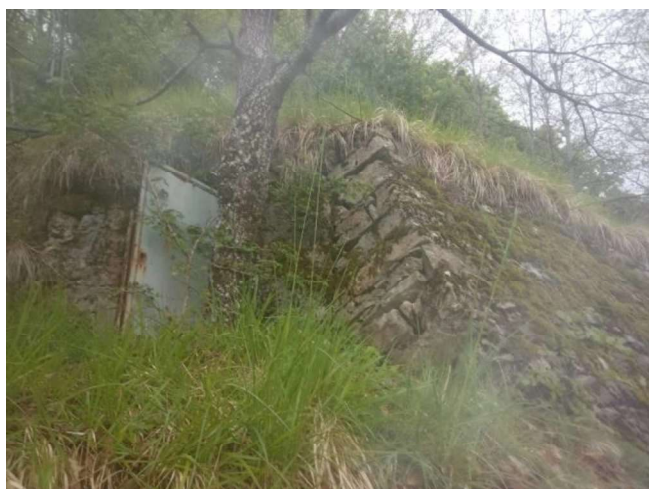
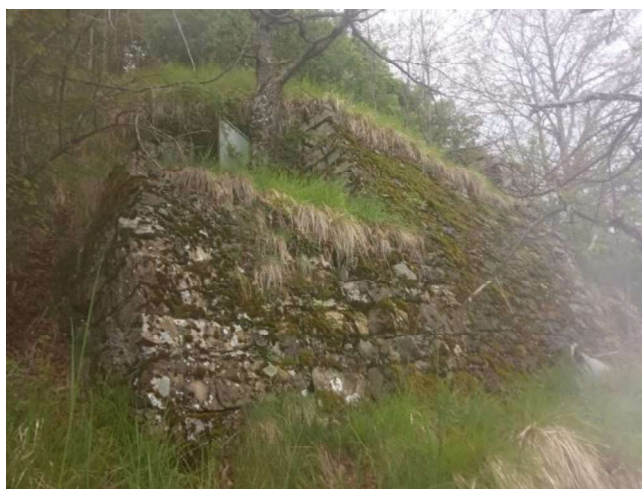
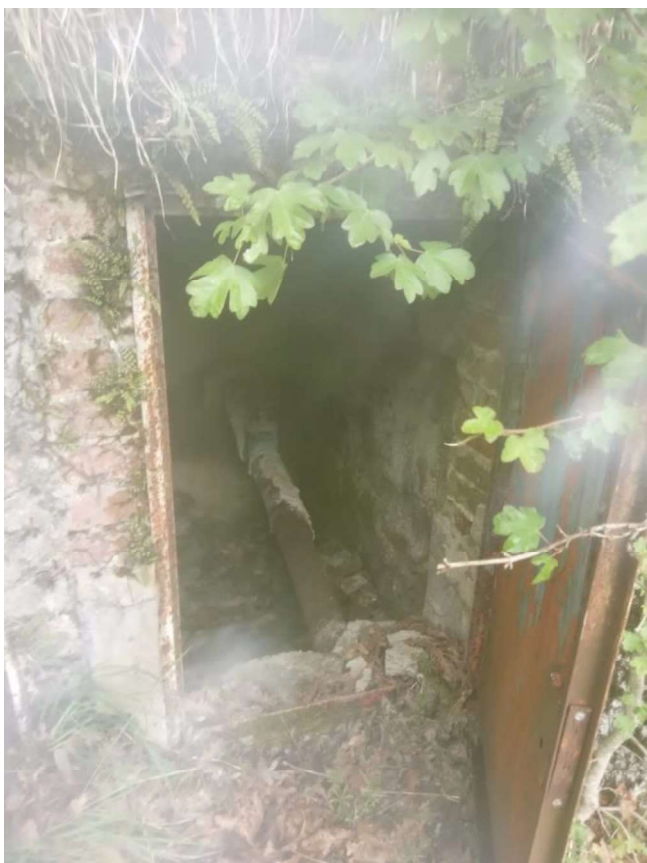
Foto da 92 a 95 – Foto di riferimento della Cisterna (178) posizionata a monte del Terreno 2 (198) all'interno del terreno 177

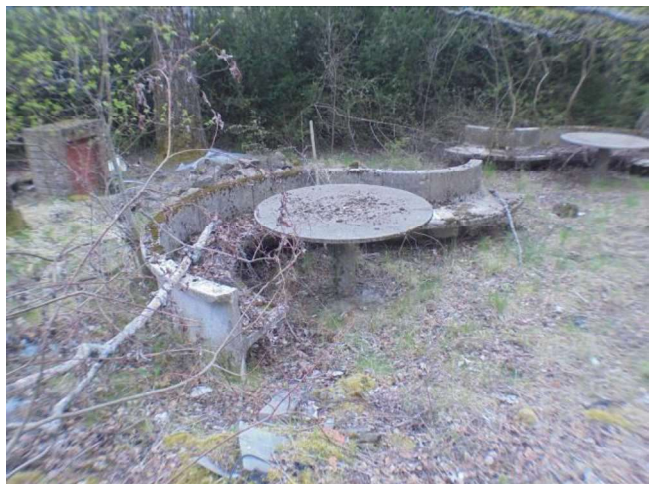
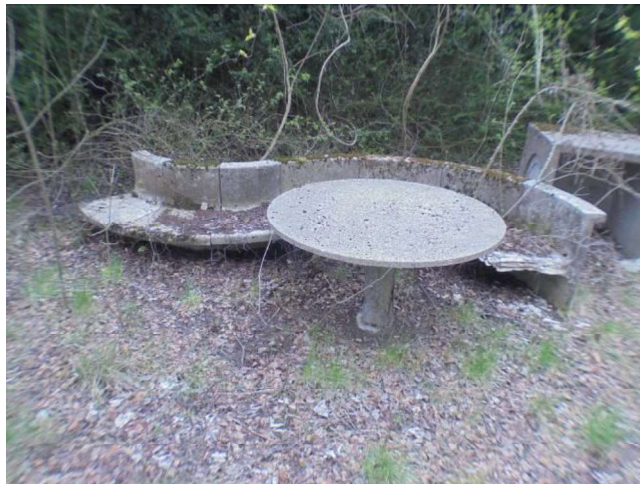
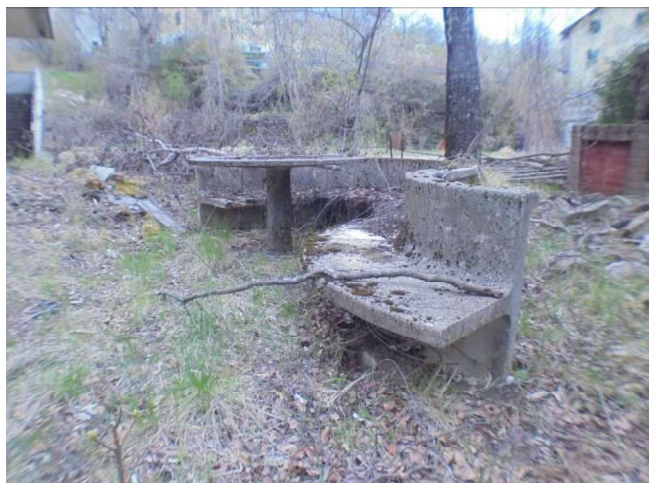
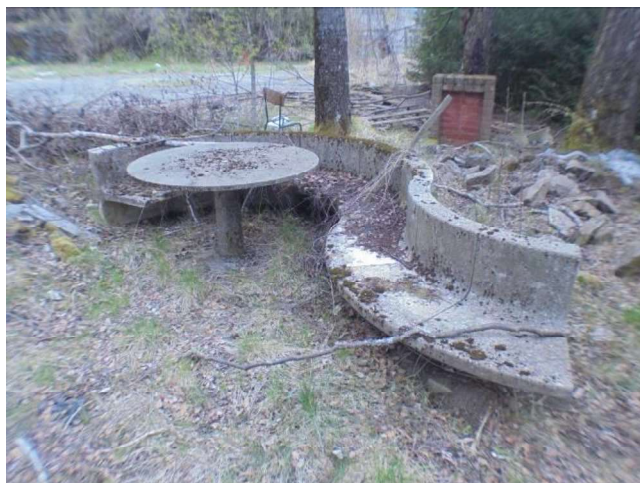
Foto da 96 a 99 - Sistema di tavoli e sedute a "misura di bambino" originali dell'epoca (anni '40) in calcestruzzo prefabbricato (sistema modulare) posizionati nel giardino, zona di ingresso.

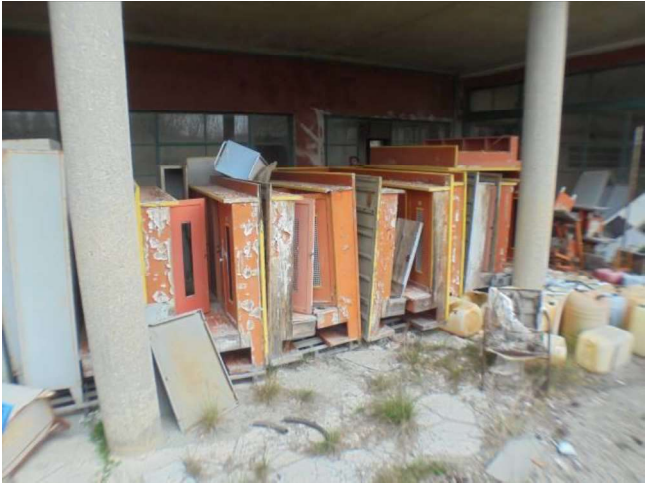
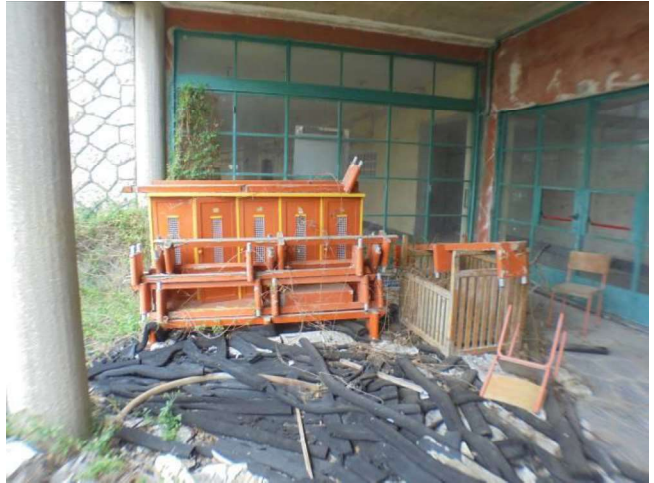
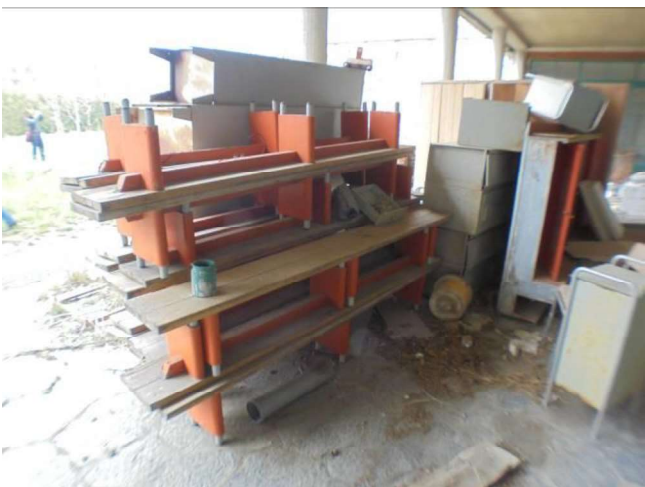
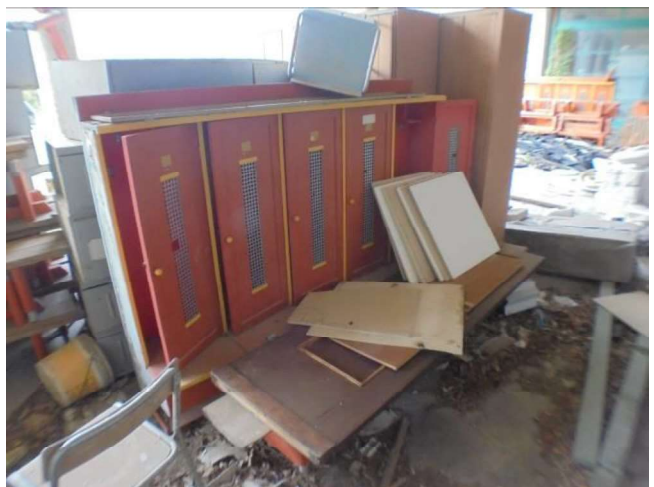
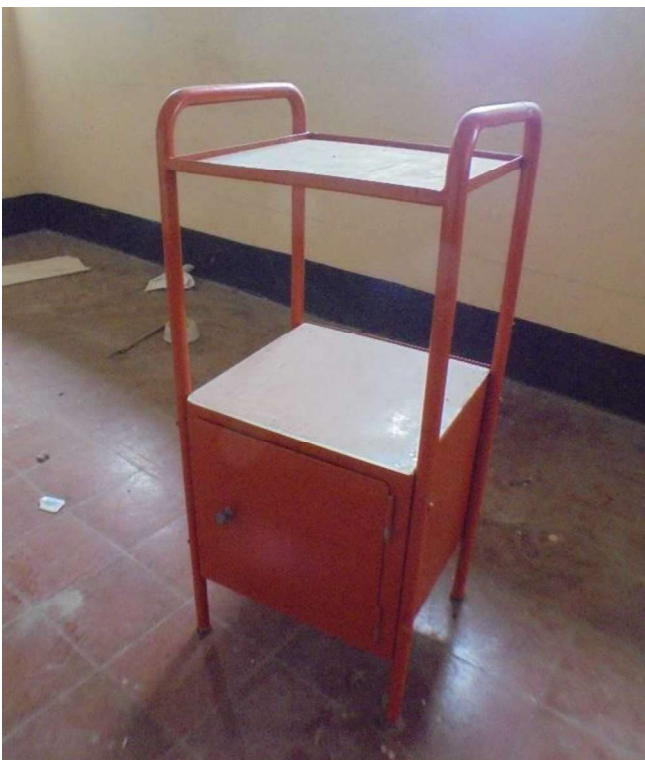
**Foto da 100 a 104 – Vista dei mobili a “misura di bambino” che sono stati accatastati in esterno nella zona prospiciente al giardino dell'Edificio 1.**

*Nonostante la prescrizione data più volte dalla della “Soprintendenza per i beni Ambientali e Architettonici della Regione Liguria” tali arredi sono oggi difficilmente recuperabili.*
